**CENTRO UNIVERSITÁRIO SOCIESC DE BLUMENAU
CURSO SUPERIOR EM ENGENHARIA CIVIL**

**DESENVOLVIMENTO DE COLETOR DE RESÍDUOS DA CONSTRUÇÃO CIVIL
PARA PROTEÇÃO DAS INSTALAÇÕES HIDROSSANITÁRIAS**

Trabalho de Conclusão de Curso apresentado ao
Curso de Engenharia Civil

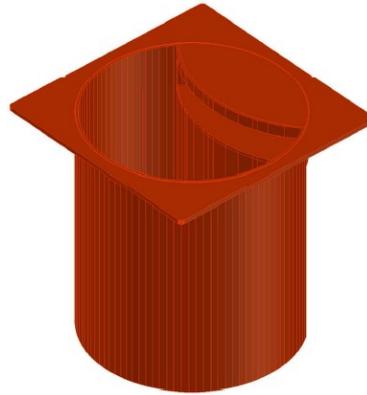
Figura 5 -Modelos 3D solidworks

Nos anexos B e C conseguimos ver o projeto feito no Autocad, e na Figura 5 conseguimos ver o protótipo em três dimensões.

O molde foi desenhado no Autocad-2018 3D e adequado no software SolidWorks e impresso em impressora 3D na FURB, em plástico PLA (ácido polilático).

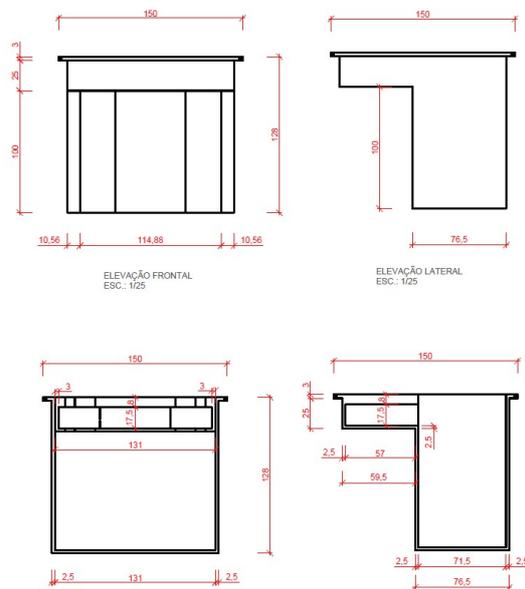
Figura 6 – Modelo AutoCad

O produto foi desenvolvido em por acadêmicos da FURB, na disciplina de sustentabilidade, buscando solucionar o problema de obstrução das dos ralos foi desenvolvido o protótipo como mostra a figura 6.

Como suas características são de um coletor de resíduos, observamos que na figura 6 uma pequena parte em meia lua, onde sua ideia seria para os profissionais possam fazer a retirada do coletor, e descartar seus resíduos coletados em seu interior.

Primeiramente foi pensado em desenvolver um coletor para que o funcionario da contrução pudesse jogar residuos, em um local aonde nao haveria problemas, buscando assim facilitar a limpeza na obra ou do local de trabalho sem causar problemas no ralo, visto que a pratica de jogar materias nas caixas sifonadas já era um ato comum entre os funcionario, sem assim com o produto buscamos essa madeira de armazenar e projejar o ralo.

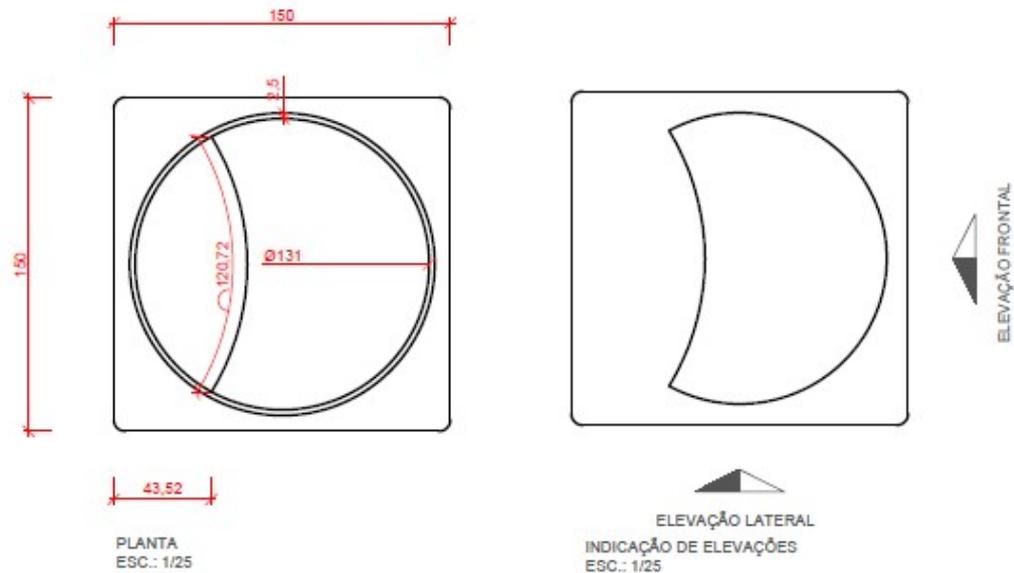
Figura 7 – Modelo AutoCad

Pode observar na vista superior detalhado na figura 7 que ele se encaixa perfeitamente no suporte de grelha que é usado em todas as obras e esta no mercado já a muito tempo e é bem conhecido.

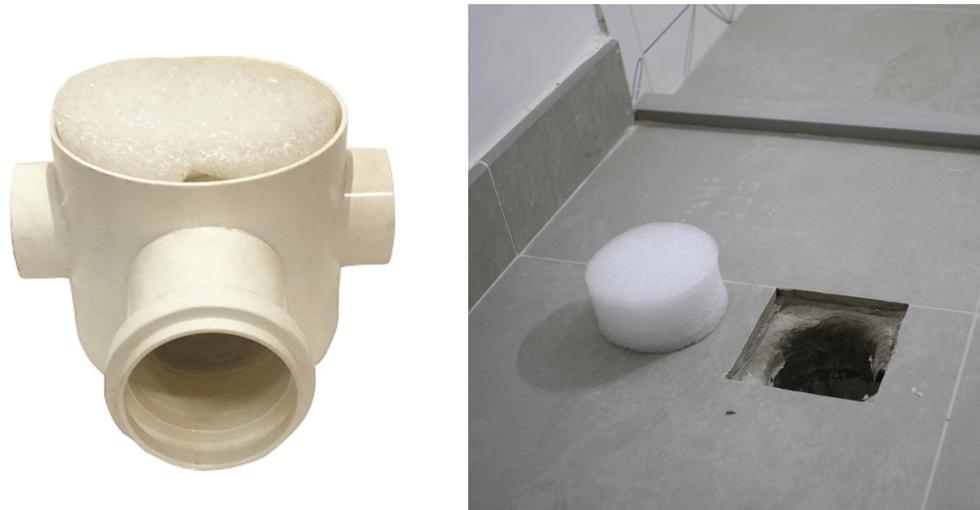
Figura 8 – Salva Ralo Protetor para Ralo e Tubulações 15cm Salvabras

O produto destacado na figura 8, tem como objetivo e nome do produto de “Salva Ralo Proteto” a base do produto é de polietileno expandido, suas características, mostram que basicamente é um plástico expandido cortado na dimensão do ralo. Esses objetos, são bem usuais na obra, em comparação ao produto é bom comum a utilização de isopor, papelão, tufo de papel, sacos de cimento, que basicamente em a mesma função de evitar o entupimento.

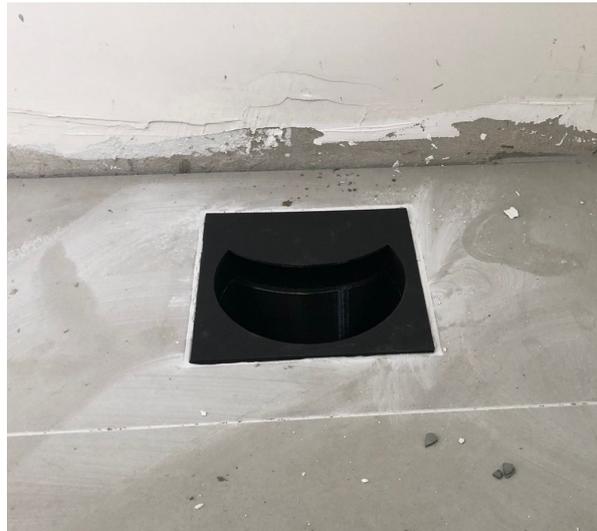
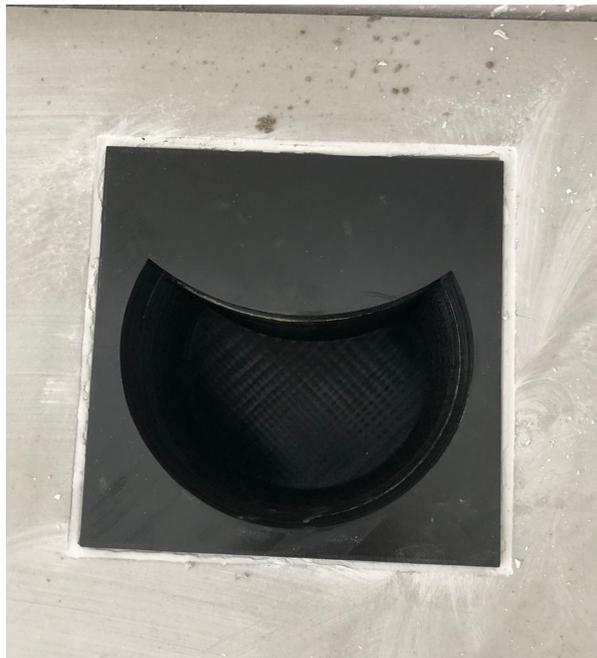
Figura 17 – Foto prototipo em obra

Figura 18 – Foto prototipo em obra

O protótipo ficou alocado dos dias 26 de outubro de 2021 até sua verificação no dia 26 de novembro de 2021, na área de serviço do apartamento, foi verificado que ainda é necessários alguns ajustes, visto que decorrente a aplicação, o profissional que faz a instalação do suporte de gralha as vezes não consegue fazer o encaixe exato no cano, e o suporte pode sair um pouco deslocado, além de que como a fixação é feita com argamassa, o excesso de material pode prejudicar o encaixe do ralo, como visto na figura 19, já que o ralo foi feito para um encaixe perfeito sem contar variáveis que podem ocorrer na obra.

Como apresentado anteriormente, no fluxograma foi feito um modelo na impressora 3D em parceria com o LCC da FURB, O molde apresentado foi produzido e aplicado em uma obra que está em fase de acabamento de porcelanato, e iniciando a parte de pintura na área de serviço. Com isso tem objetivo de coletar dados para ver que tipo de material ficaria depositado no protótipo.

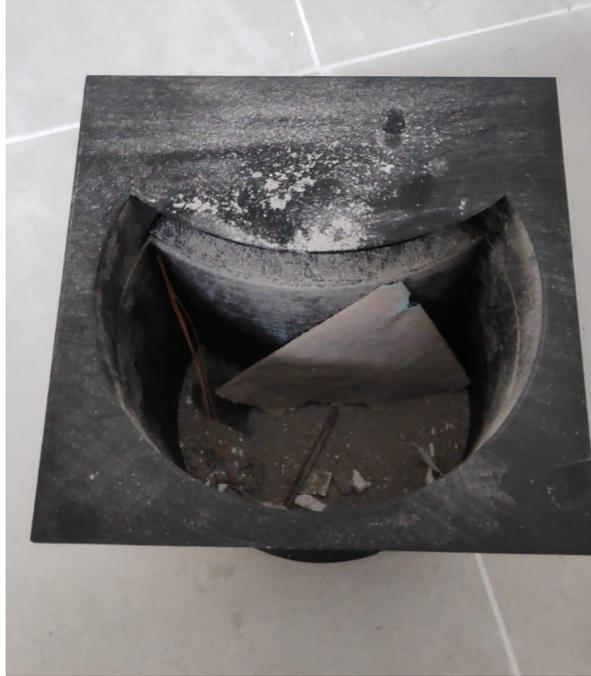
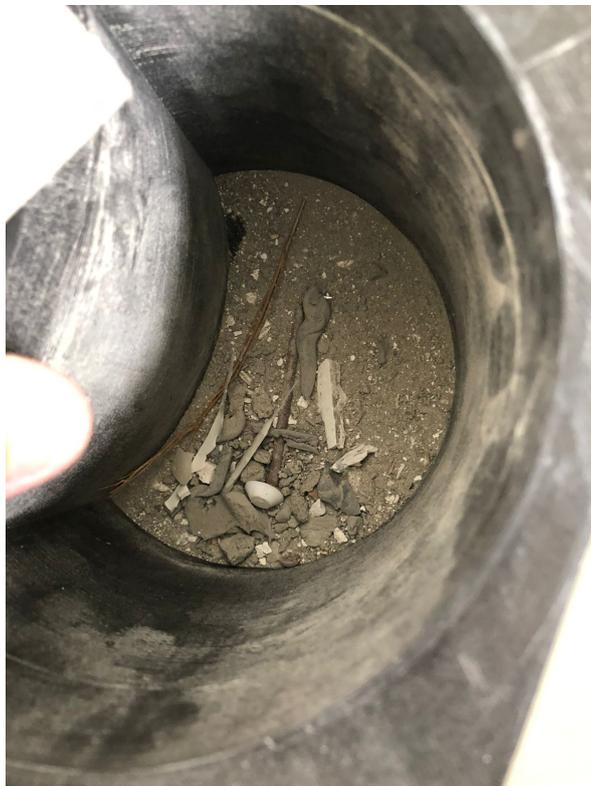
No tempo que o CRCC ficou em obra, um pouco de material foi coletado como vemos na Figura 20 e 21, conseguimos observar vários tipos de materiais como por exemplo: prego, derivados de plástico, resto de argamassa, cimento pedaços de gesso acartonado, papelão.

Que em sua maioria se destaca muita sujeira e resto de argamassa e pó de cimento, que futuramente com a adição de água esse material pode se unir e formar uma massa única de resíduo causando a obstrução do ralo.

Observando as figuras 20 e 21, verificamos que mesmo com pouco acúmulo de resíduos, ainda assim tivemos material coletado, que no curto de tempo poderia estar se acumulando no fundo do sistema hidráulico, a caixa sifonada.

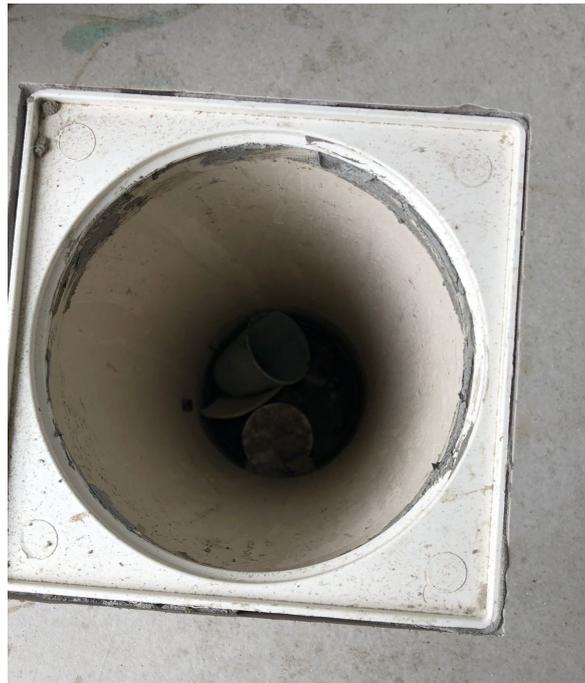
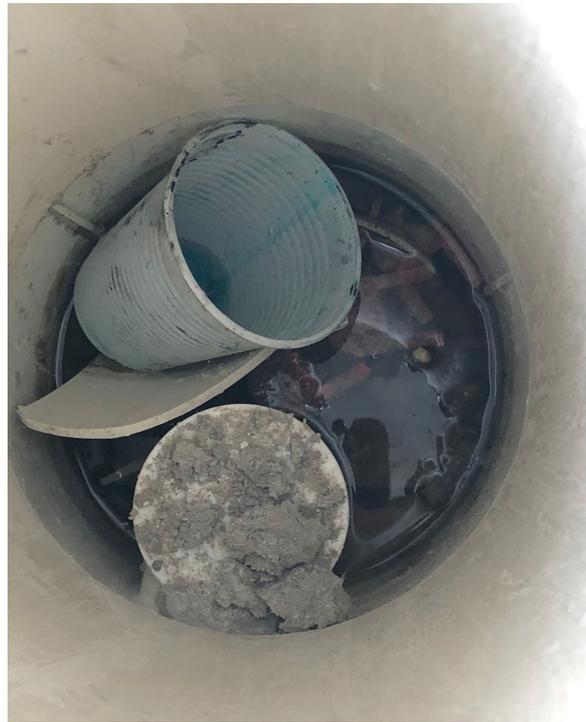
Como já estão em contato com a água o material pode acabar endurecendo todo esse material. Será necessária uma limpeza detalhada no ralo e um cuidado para não haver quebras ou trincas do sistema, se não terá que ser feita a substituição.

Figura 22 – Ralo área de serviço não protegido.

Figura 23 – Ralo área de serviço não protegido.

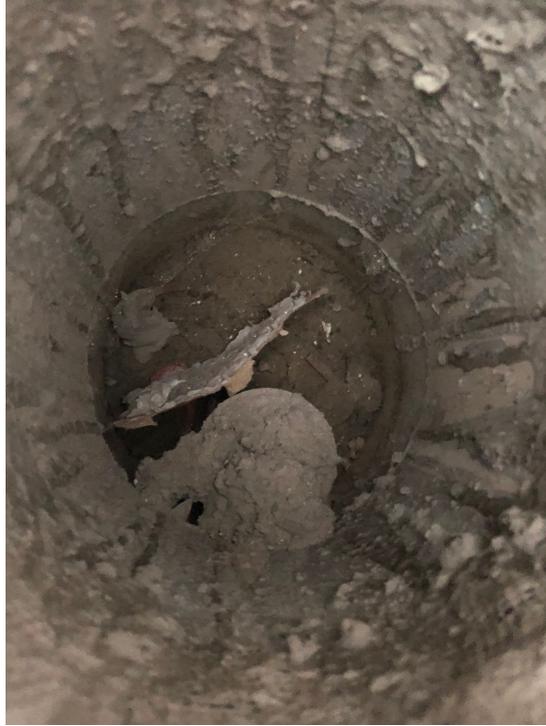
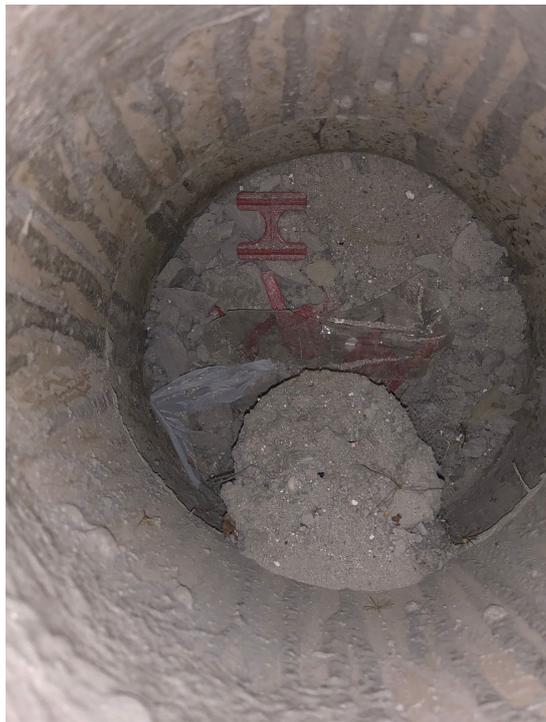
Além das áreas de testes, foi observado os ralos da saída dos banheiros, aonde o padrão da construtora, é a utilização de um ralo linear, onde seu aspecto, é deixar um rebaixo na parte do box e ter uma cobertura posteriormente por uma chapa em inox, para dar melhor acabamento.

Figura 24 – Ralo do chuveiro.

Figura 25 – Ralo do chuveiro.

Será necessário a contratação de um funcionário para executar uma limpeza de forma cuidadosa para não haver quebras ou trincas, esse processo cuidadoso acaba tendo um custo elevado deste profissional, fazendo com que o responsável da obra faça a substituição do ralo ou espere que a água consiga fluir normalmente, mesmo tendo o risco de prejudicar o restante do sistema hidráulico, além de que futuramente pode haver chamados para substituição dos ralos dos banheiros, podendo causar um estresse desnecessário para a construtora e para o cliente final.

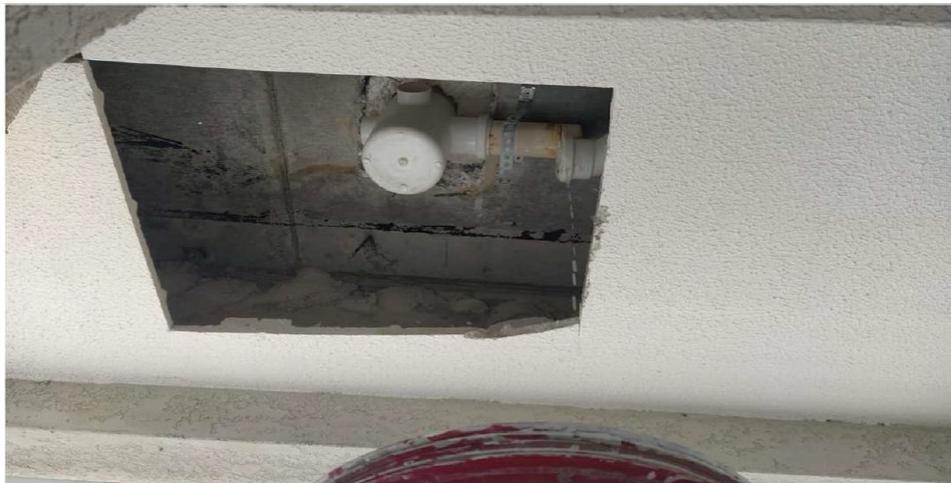
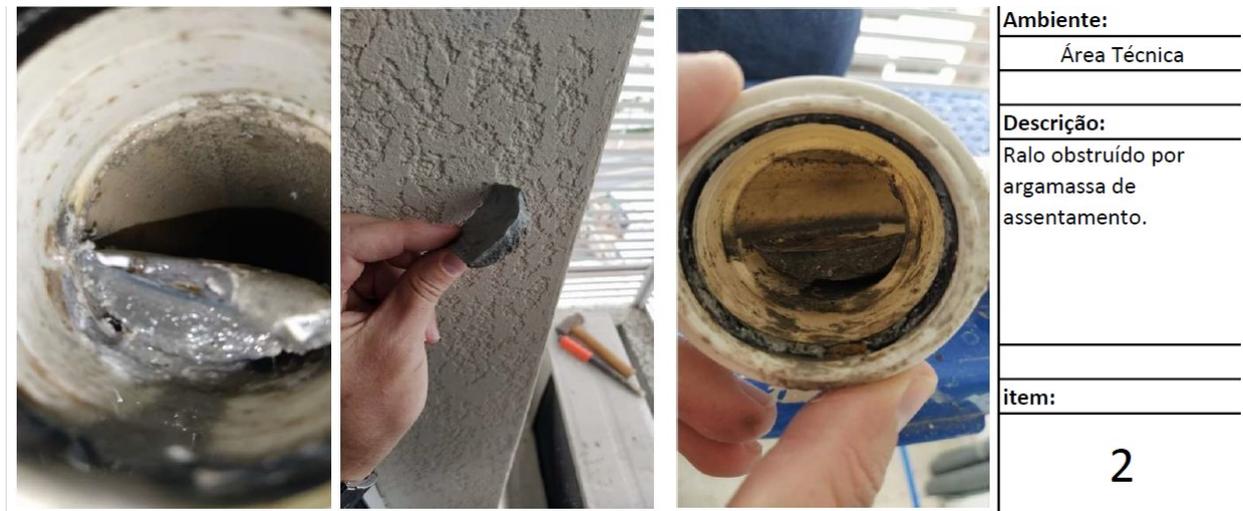
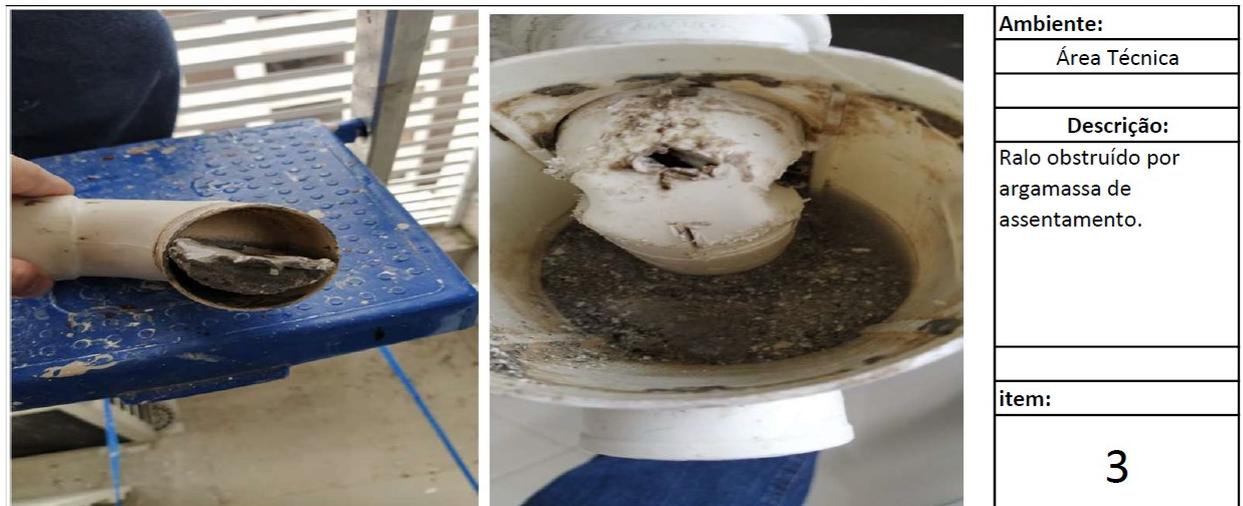
Ambiente:
Área Técnica
Descrição:
Ralo e tubulação obstruídos por argamassa de assentamento.
item:
1

Pode-se observar nas imagens do relatório fornecido pela construtora que os resíduos deixados durante a execução da obra obstruíram tanto o ralo sifonado quanto a tubulação de levaria a água até a prumada principal do prédio.
