Implantação do Plano de Manutenção nas Bobinadeiras Lohia

Edicleiton de Souza Guedes – Matrícula: 201805461
Estudante de Engenharia Mecânica, Jaboatão dos Guararapes, Brasil,
edicleitondesg@gmail.com

RESUMO

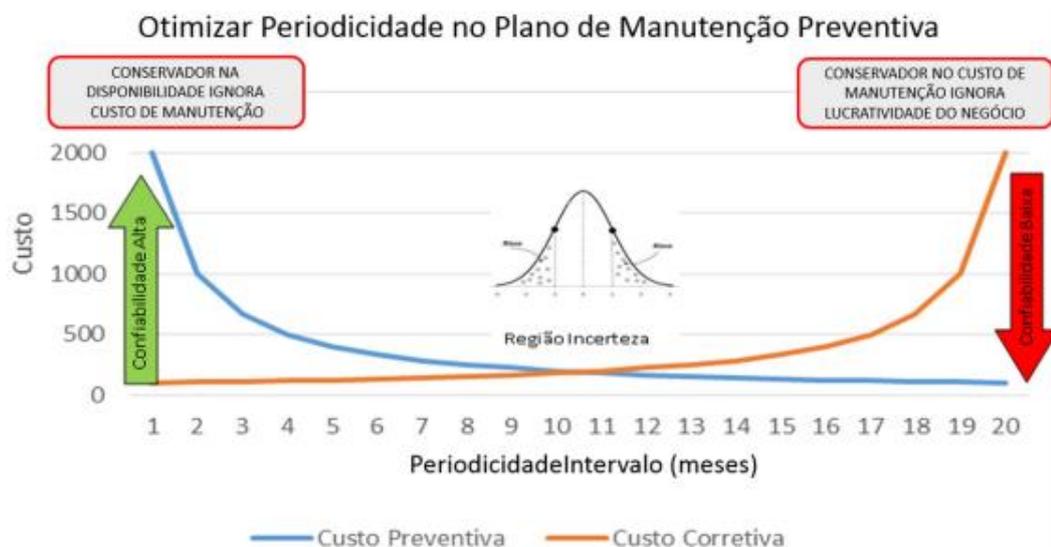
Figura 1: Efeito dos custos na periodicidade de manutenção preventiva

Conforme a Figura 1, quanto maior a intensidade da inspeção menor a incerteza na estimativa da vida do componente, até o ponto em que se possa atuar no instante exato da falha “baseado na falha”, quando, então, há um aproveitamento de 100% da vida útil do componente.

Ao deixar o componente falhar, na visão do custo de manutenção, tem-se um melhor aproveitamento do componente, com utilização de 100% da sua vida útil. Nesse sentido, não haveria um custo prematuro do componente, devido a esse aproveitamento; porém, na maioria das situações, a política de manutenção predominante é a corretiva.

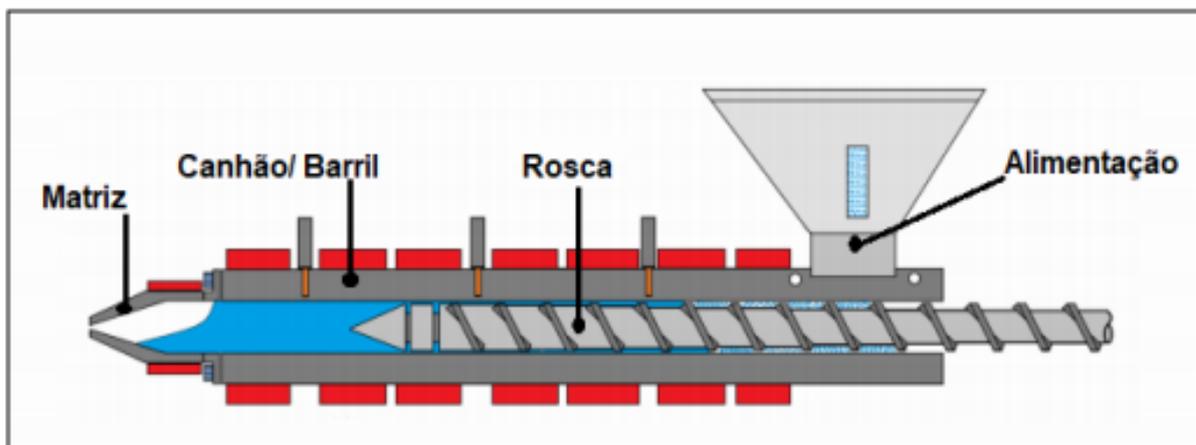
Figura 3: Elementos básicos de uma extrusora.

O equipamento responsável por essa transformação é a extrusora que é composta basicamente por um sistema de alimentação (funil), Canhão ou barril, rosca e matriz conforme Figura 2.

O processo de extrusão segundo a Associação Brasileira da Indústria do Plástico (ABIPLAST) é o mais importante processo de transformação de plásticos e consiste basicamente em forçar a passagem da matéria prima granulada pelo canhão aquecido por meio de uma rosca sem fim com velocidade controlada, que transporta, mistura e compacta e pressiona o material para que possa sair através da matriz conforme o molde utilizado.

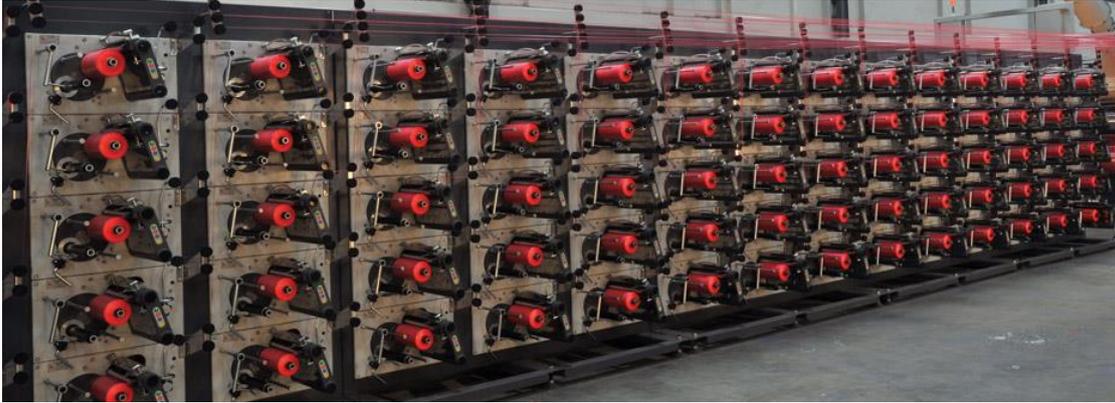
Figura 4: Imagem do grupo das bobinadeiras Lohia.

Segundo a empresa Lohia CorpLimited as bobinadeiras apresenta uma vasta gama de precisão que são projetadas para o Bobinamento de fitas de PP/HDPE planas ou fibriladas para diversas especificações em termos de largura e denier. As bobinas de urdume e trama produzidas podem ser utilizadas tanto em teares circulares como planos.

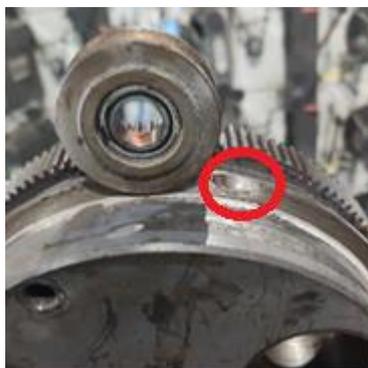
Figura 10: Desgaste do tambor e folga com a polia.

O desgaste encontrado nesses componentes é normal. Ele ocorre devido o contato direto entre o tambor e as roldanas, e ao longo tempo sem fazer o ajuste no seu conjunto de regulagem.

Item	O que?	Porque?	Quem?	Como?	Onde?	Quando?	Quanto?	Observação	
1	Corrigir Folga no tambor principal e nas roldanas	Para evitar o desalinhamento da bobinadeiras causando produto rejeitado	Gerência	Serviço Tercerizado	Usiman	Até Dez/22	R\$830,00	Serviço de usinagem para restabelecer padrão original	
2	Corrigir Desgaste/Oxidação no eixo e bucha do bobinador	Para evitar o desalinhamento da bobinadeiras causando produto rejeitado	Gerência	Serviço Tercerizado	Usiman	Até Dez/22	R\$1.280,00	Serviço de usinagem para restabelecer padrão original	
3	Corrigir Desgaste do teclado	Evitar má funcionamento das bobinadeiras	Eletricista	Substituição da peça	Almoxarifado	Até Jul/22	R\$62,97	restabelecer padrão original	
4	Corrigir Desgaste do rolo compactador	Evitar travamento da bobinadeira	Gerência	Substituição da peça	Lohia	Até Fev/22	R\$195,00	restabelecer padrão original	
5	Corrigir Desgaste no carrinho guia fio	Evitar travamento da bobinadeira	Mecânico	Substituição da peça	Almoxarifado	Até Jul/22	R\$6,32	restabelecer padrão original

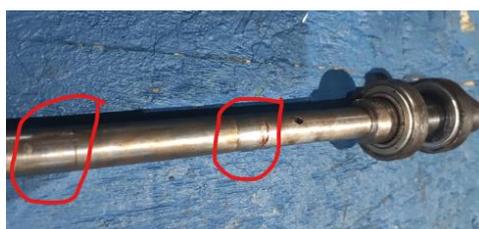
Figura 11: Desgaste do eixo do bobinador.

Esse desgaste e oxidação encontrado no eixo e na bucha, se é dado pelo material de baixa qualidade e o ambiente agressivo onde a empresa é localizada. O seu desgaste pode gera bobinas de rafia de baixa qualidade.

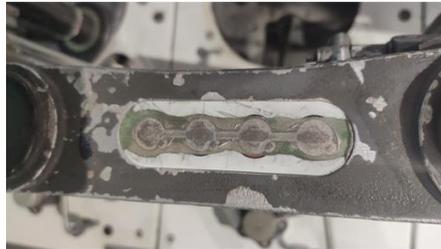
Figura 13: Teclado desgastado.

Devido ao grande uso da operação o desgaste do teclado já é de se esperar, porém, deve ser observado e sinalizado quando apresentar os primeiros sinais, por que sua falha geral leva a falta de operação do equipamento.

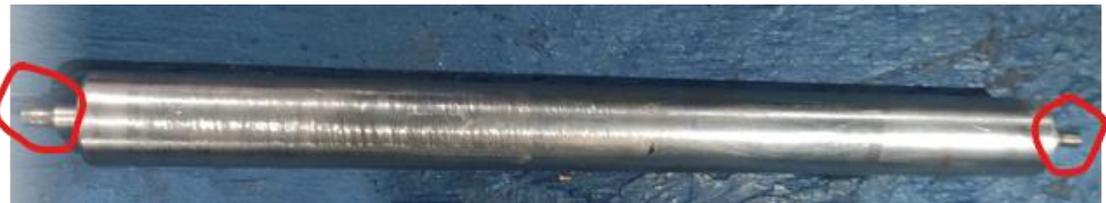
Figura 14: Desgaste na ponteira do eixo compactador.

O desgaste nessa peça se concentra em suas extremidades, que decorrer do travamento de seus rolamentos, danificam o seu alojamento até haver a quebra das ponteiros do rolo compactador.

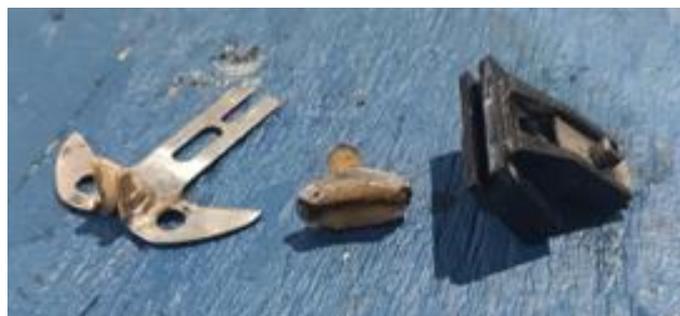
Figura 15: Desgaste do kit do carrinho guia fio.

Este desgaste normal, porém, pode gerar vários problemas, entre eles problemas mecânicos, elétricos e operacionais.

- Desgaste no fuso devido ao travamento
- Pico de corrente no motor do fuso
- Bobina deforma
- Queda de rafia

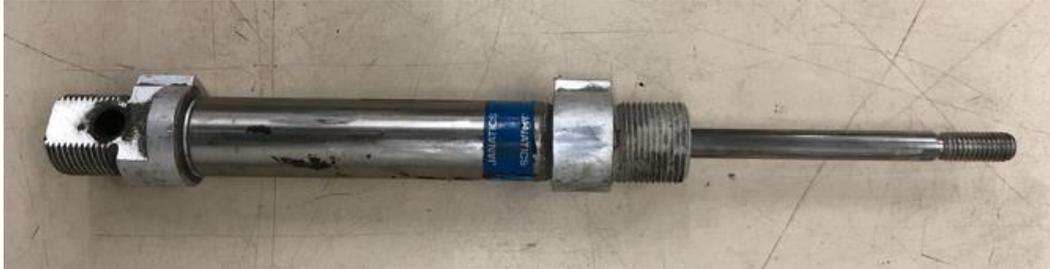
Figura 16: Cilindro pneumático com vazamento.

Além do desperdício de energia gerado pelo vazamento de ar comprimido, esta falha ocasiona perda de algumas funções no equipamento.

Figura 33 – Pedido de Compra referente mangueiras coloridas para correção dos vazamentos das bobinadeiras.

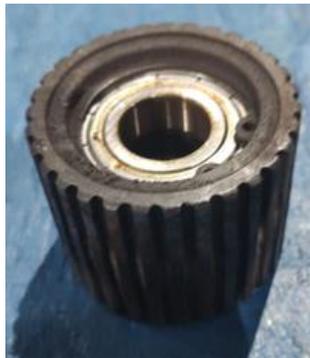
Figura 17: Desgaste dos rolamentos das polias dentadas.

A folga gerada no alojamento do rolamento, é dada pelo uso em condições indevidas do rolamento devido ao fim da vida útil do mesmo. Este problema tem como consequência a folga no conjunto de tração no eixo do bobinador.

6	Corrigir Quebra da correia do eixo bobinador	Evitar má funcionamento das bobinadeiras	Mecânico	Substituição da peça	Almoxarifado	Até Fev/22	R\$20,00	Correia sincronizadora simples tipo 140xl - 050 - Gates/Goodyear/Schneider	
7	Corrigir Desgaste do rolamento do eixo central	Evitar travamento da bobinadeira	Mecânico	Substituição da peça	Almoxarifado	Até Fev/22	R\$38,20	02 peças rolamento 6003ZZ e 02 peças do rolamento 6004ZZ	
8	Corrigir Vazamento de ar comprimido	Evitar má funcionamento das bobinadeiras	Gerência	Substituição da peça	Almoxarifado	Até Fev/22	R\$228,00	Substituição dos cilindros com desgaste	
9	Corrigir Vazamento de ar comprimido	Evitar má funcionamento das bobinadeiras	Gerência	Substituição das mangueiras	Mercado Local	Até Fev/22	R\$4.015,00	substituição de todas mangueira das bobinadeiras (cores vermelha e amarela para diferenciar as presses)	
10	Corrigir Desgaste dos rolamentos das polias dentadas	Evitar travamento da bobinadeira	Mecânico	Substituição da peça	Almoxarifado	Até Fev/22	R\$40,00	04 peças rolamento 6002 ZZ

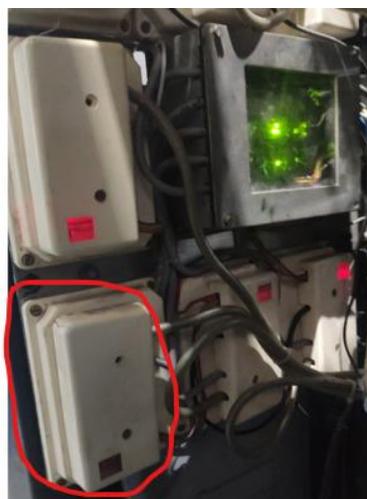
Figura 18: Módulo sem funcionamento.

Esta falha ocorre devido ao fim de vida útil de alguns componentes eletrônicos do módulo.

11	Corrigir Falha no módulo	Evitar máquina parada	Eletricista	Enviando peças para conserto em Terceiro	Hing-End	Até Fev/22	R\$750,00	Serviço de conserto do Modulo eletrônico	
12	Criação de Plano de Inspeção de todas bobinadeiras	Evitar recorrência das mesmas falhas	PCM	incluindo plano de inspeção periodico no sistema protheus	Fiabesa		R\$0,00	verificar no manual pontos de inspeção	
13	Criação de Plano de lubrificação de todas bobinadeiras	Evitar recorrência das mesmas falhas	PCM	incluindo plano de lubrificação periodico no sistema protheus	Fiabesa		R\$0,00	verificar no manual pontos de lubrificação

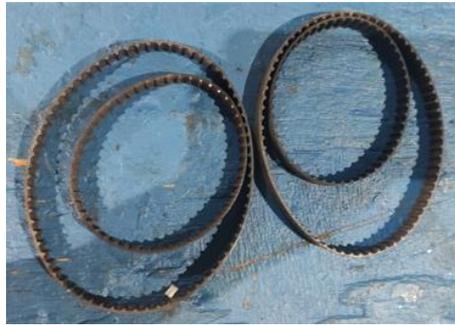
Figura 19: Correas dentadas desgastadas.

A quebra deste componente é decorrer do fim da vida útil, e sua falha pode ocasionar a parada do equipamento.

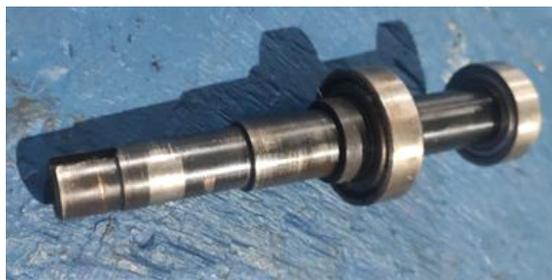
Figura 20: Rolamentos do eixo central desgastados.

O fim da vida útil do rolamento gera o travamento do conjunto do sistema de troca automática do equipamento, assim deixando inviável o seu funcionamento.

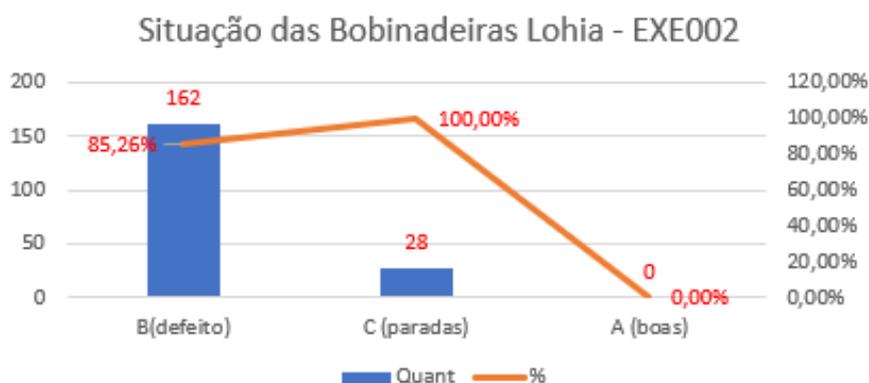
Figura 22: Tabela de acompanhamento falhas por bobinadeiras Lohia.

Feita o levantamento das falhas por bobinadeira conseguimos identificar que a bobinadeira da extrusora 02 (bobinadeiras Lohia), não tinha nenhuma bobinadeira totalmente boa. E com isso ela se tornava para a fábrica um gargalo na produção.

Nesta extrusora tínhamos 14,74% (28 bobinadeiras) de bobinadeiras paradas e 85,26% (162 bobinadeiras) de bobinadeiras produzindo com defeito.

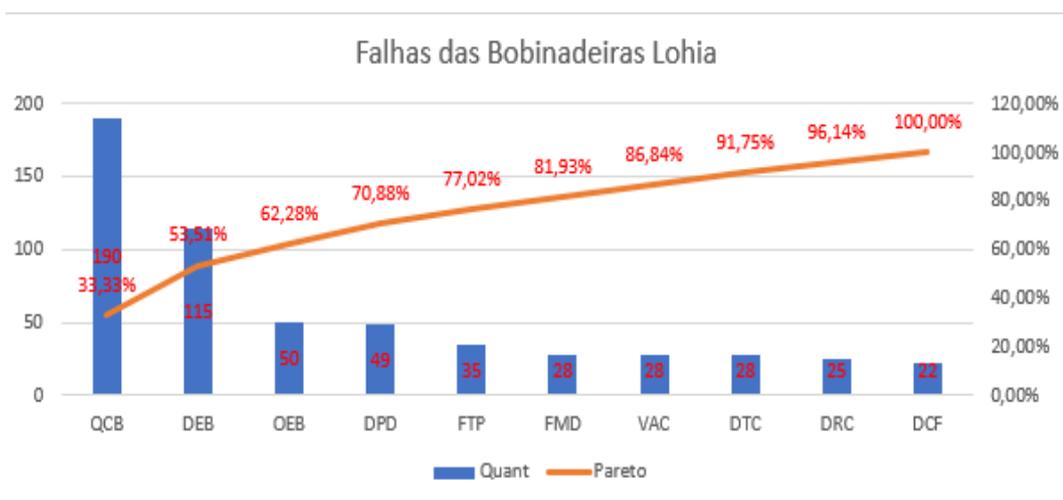
Figura 23: Pareto das falhas das bobinadeiras Lohia.

Fizemos um pareto para a análise das falhas da bobinadeiras, e verificamos que a maior falha é a que mais prejudicava o funcionamento da bobinadeira, essa falha é a Folga no tambor principal e nas roldanas (QCB), porém com 33,33% das bobinadeiras com essa falha, ela não era a que mais prejudicava a produção dos equipamentos, pois, o equipamento não parava pela falha QCB e sim pela falha no módulo (DTC) com 4,91% das bobinadeiras com essa falha, e deixando ela parada sem produção por quebra. Outras falhas foram analisadas e tomadas suas devidas soluções.

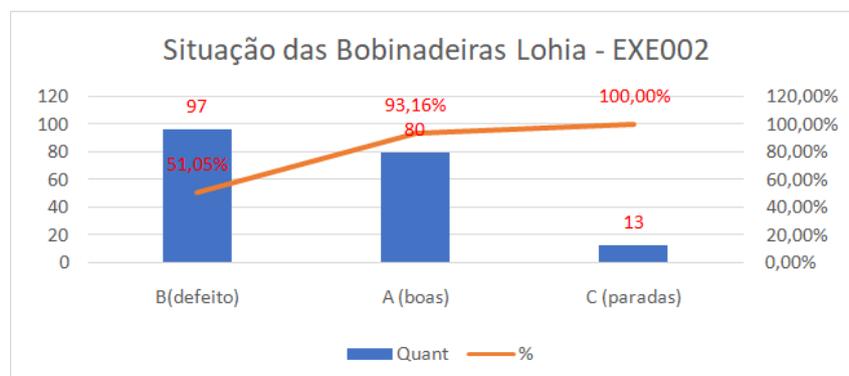
Figura 39 – Situações das bobinadeiras após as Inspeções/lubrificações.

Feito esse novo levantamento verificamos uma melhoria, porém ainda existiam algumas bobinadeiras paradas representado 6,84% (13 bobinadeiras), existiam também 51,05% (97 bobinadeiras) das bobinadeiras produzindo com alguma falha, entretanto neste levantamento encontramos 42,11% (80 bobinadeiras) das bobinadeiras boas como mostra a imagem abaixo.

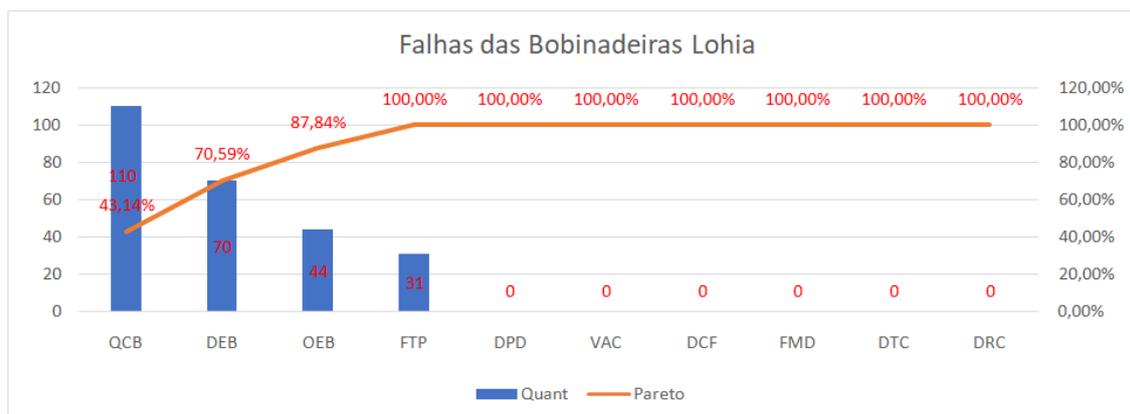
Figura 40 – Pareto das falhas das bobinadeiras após as Inspeções/lubrificações.

Continuamos da mesma forma analisando as falhas das bobinadeiras para verificar qual delas se repetiam e tivemos a seguinte situação a falha com maior repetição continuava sendo a folga no tambor principal e nas roldanas (QCB), com 43,14% das bobinadeiras com essa falha, a segunda maior falha é o desgaste/oxidação no eixo e bucha do bobinador (DEB) com 27,45%, a terceira maior falha é o desgaste do teclado (OEB) com 17,25% e a última falha é o desgaste no carrinho guia fio (FTP) com 12,16% como mostra a imagem abaixo.

Verificamos que essas falhas continua na bobinadeiras e fomos verificar o acontecido para o resultado não ter ficado melhor , então tivemos os retorno da gerência que devido a crise que a empresa esta passando o serviço da folga no tambor principal e nas roldanas (QCB) e o desgaste/oxidação no eixo e bucha do bobinador (DEB) foram suspensas devido o custo mensal da fabrica e as outras falhas, o fabricante da bobinadeira esta com dificuldade de entrega de peças para o brasil.
