## Estudo de Caso das Principais Patologias em Pavimentos Flexíveis na Avenida João Netto de Campos em Catalão – GO

Universidade UNA de Catalão

A fim de encontrar possíveis soluções, o presente trabalho teve como objetivo, apresentar as patologias em pavimentos flexíveis localizado na Avenida João Netto de Campos, bairro Santa Cruz, em Catalão – Goiás, por meio de registros fotográficos feitos in loco, revisão bibliográfica, normas do departamento nacional de infraestrutura de transportes – DNIT, livros e publicações científicas. De modo geral, entender seus efeitos e imperfeições desde a fase de sua construção até os dias atuais. Tendo em vista o tráfego de veículos, que na região são veículos pesados e de movimento muito intenso.

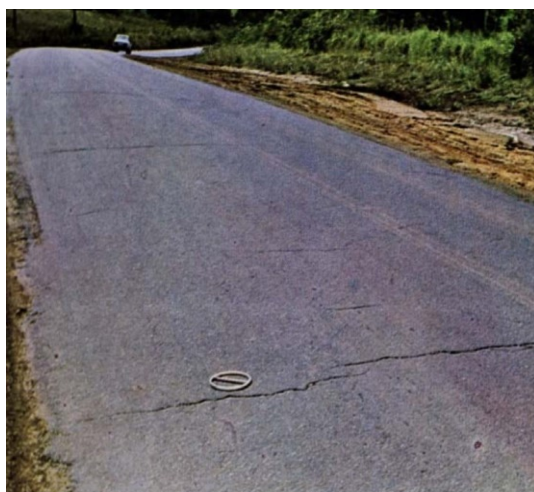
Figura 1 - Trinca Isolada Transversal. Fonte: DNIT (005/2003).

De acordo com DNIT (005/2003) as trincas transversais (representadas na figura 1) são trincas isoladas que apresentam direção predominantemente ortogonal ao eixo da via. Quando essa apresentar extensão de até 100 cm é denominado trinca transversal curta e, quando apresentar extensão superior a 100 cm é denominado trinca transversal longa.

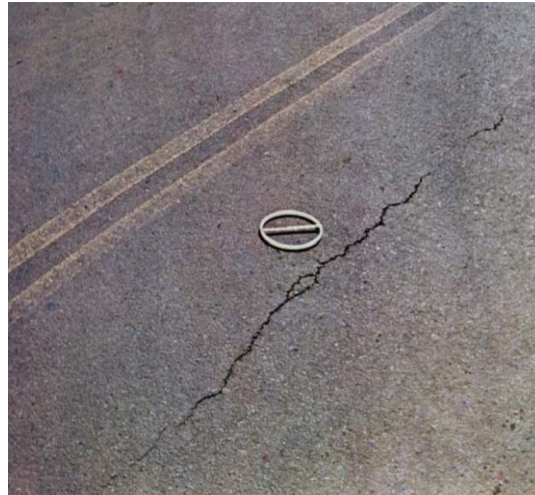
Figura 2 - Trinca Isolada Longitudinal. Fonte: DNIT (005/2003).

As trincas longitudinais são trincas isoladas que apresentam direção predominante paralela ao eixo da via, demonstrada na figura 2. Quando a trinca apresentar extensão de até 100 cm é denominado trinca longitudinal curta e, quando a extensão se apresentar maior que 100 cm é denominado trinca transversal longa (DNIT 005/2003).

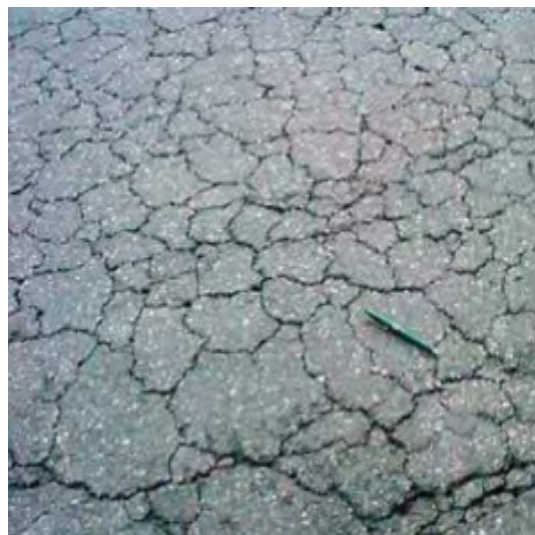
Figura 3 - Trinca tipo Couro de Jacaré. Fonte: (Bernucci, 2008).

Segundo DNIT 005/2003 é um conjunto de trincas interligadas sem direções preferenciais, assemelhando-se a um aspecto estilo couro de jacaré. Essas trincas podem apresentar, ou não, erosão acentuada e estágio avançado de fadiga. Primeiramente apresentam-se de forma isolada e, à medida que progridem com o tempo, interligam-se e ficam com o aspecto de pele de crocodilo (SILVA, 2008). As trincas tipo couro de Jacaré são exemplificadas abaixo na figura 3.

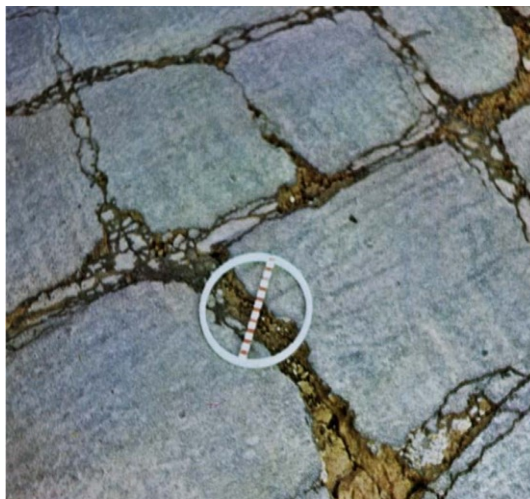
Figura 4 - Trinca interligada tipo “bloco”. Fonte: DNIT (005/2003).

As trincas tipo bloco são trincas interligadas caracterizadas pela configuração de blocos formados por lados bem definidos, podendo, ou não, apresentar erosão acentuada nas bordas (DNIT 005/2003), conforme demonstra a figura 4. A formação das trincas tipo bloco é um indicativo de que o asfalto sofreu forte endurecimento devido a sua oxidação ou volatilização dos maltenos, tornando-os menos flexíveis. Essas trincas se formam devido à retração do revestimento asfáltico e por variações diárias de temperatura (SILVA,2008).

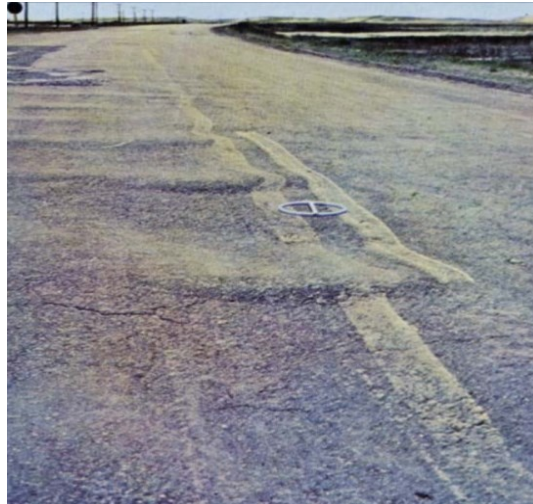
Figura 5 - Ondulação. Fonte: Dnit (005/2003).

De acordo com DNIT 005/2003 são deformações caracterizadas por ondulações ou corrugações transversais na superfície do pavimento. As corrugações são deformações transversais ao eixo da pista, em geral compensatórias, com depressões intercaladas de elevações e comprimento de onda entre duas cristas de alguns centímetros ou dezenas de centímetros. As ondulações são também deformações transversais ao eixo da pista, em geral decorrentes da consolidação diferencial do subleito (representadas na figura 5), diferenciadas da corrugação pelo comprimento de onda entre duas cristas da ordem de metros. São decorrentes de fenômenos diferentes (BERNUCCI, MOTTA, *et al.*,2008).

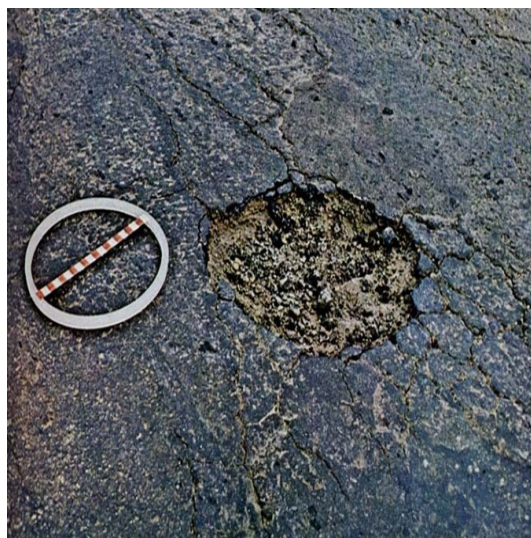
Figura 6 - Panelas. Fonte: DNIT (005/2003).

As panelas ou buracos são cavidades no revestimento asfáltico, podendo ou não atingir camadas subjacentes (BERNUCCI, MOTTA, *et al.*, 2008). Essa patologia surge com a evolução de outras, como fendas, desgastes, afundamentos e falta de aderência entre camadas, formando um buraco ou cavidade no revestimento, suscetível a passar para a base (PINTO, 2003). As panelas são exemplificadas abaixo na figura 6.

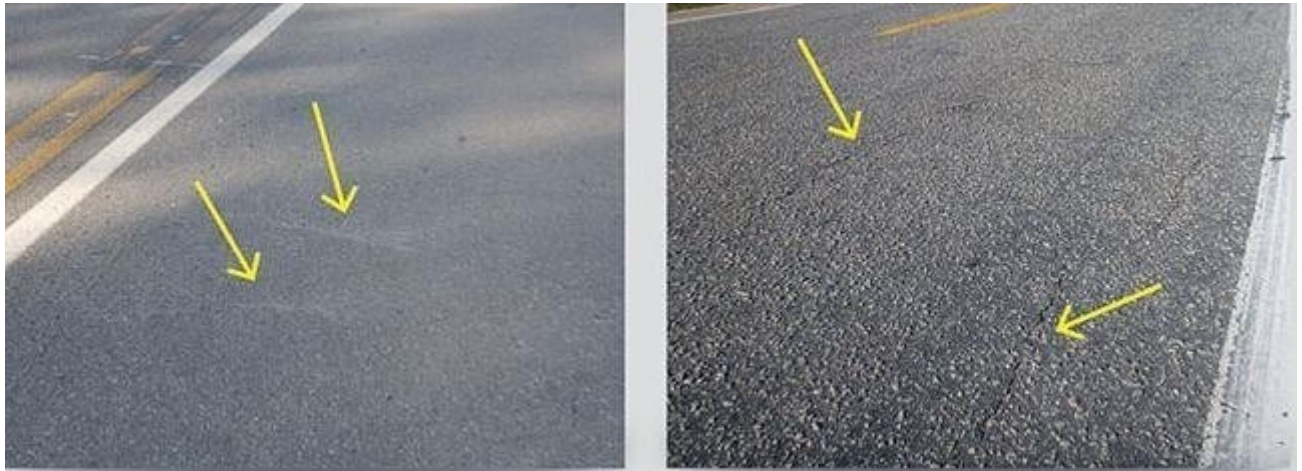
Figura 7 - Fissura. Fonte: CNT (2018).

De acordo com DNIT 005/2003, fissuras são fendas de largura capilar existente no revestimento, posicionada longitudinal, transversal ou obliquamente ao eixo da via, somente perceptível à vista desarmada de uma distância inferior a 1,50 metros, conforme mostra a figura 7.

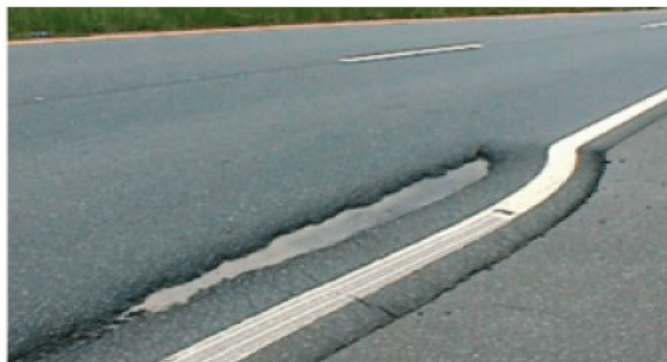
Figura 8 - Escorregamento do revestimento. Fonte: Inova Civil (2019).

Deslocamento do revestimento em relação à camada subjacente do pavimento, com aparecimento de fendas em forma de meia lua (DNIT 005/2003), demonstrado abaixo na figura 8. A baixa resistência da massa asfáltica ou a falta de aderência entre as camadas de revestimento e a camada subjacente são os motivos para a formação dessas fendas em forma de meia lua. Os veículos são os responsáveis pela sua formação, resultado da frenagem (PINTO, 2008).

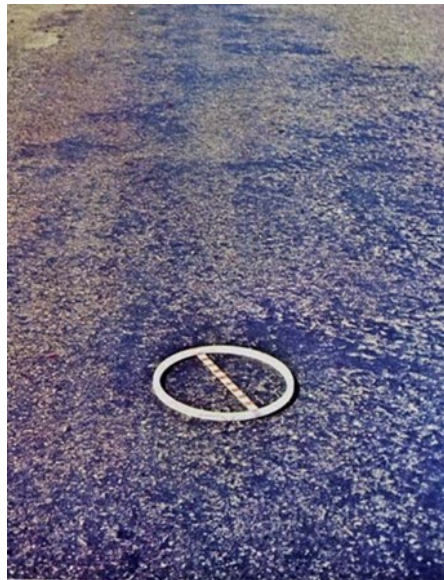
**Figura 9:** Ilustração da exsudação. **Fonte:** DNIT (005/2003).

A exsudação do asfalto ocorre em sua superfície por conta da dilatação do asfalto no calor, o qual encontra dificuldade em ocupar espaço devido ao baixo volume de vazios ou ao excesso de ligante, havendo menor viscosidade do asfalto e consequentemente envolvimento dos agregados grossos e redução da macro textura. Tem sua forma brilhosa e isso se deve ao excesso de ligante betuminoso (BERNUCCI, MOTTA, et al., 2006), conforme apresentado abaixo na figura 9.

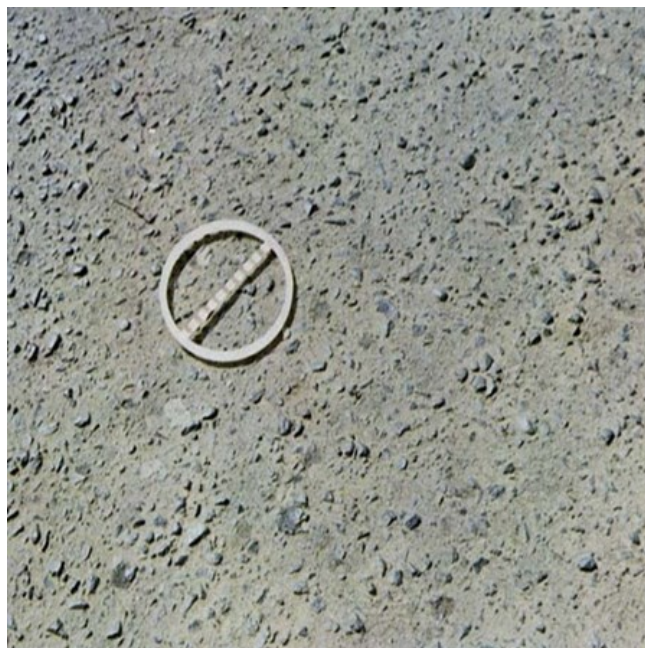
Figura 10 - Desgaste. Fonte: DNIT (005/2003).

De acordo com DNIT 005/2003 o desgaste é o efeito do arrancamento progressivo do agregado do pavimento, o qual é caracterizado por aspereza superficial do revestimento e provocado por esforços tangenciais causados pelo tráfego. Onde há um avançado estágio de desgaste da superfície ocorre a extração gradativa dos agregados, consequência da ação abrasiva do tráfego, o que confere uma aspereza superficial (BERNUCCI, MOTTA, et al., 2006). O desgaste é demonstrado abaixo na figura 10.

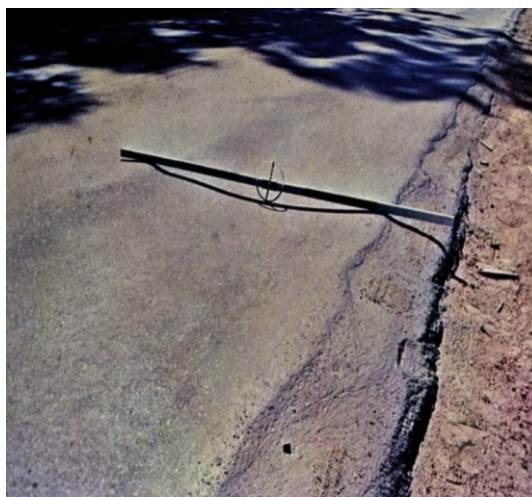
Figura 11 - Afundamento de trilho de roda. Fonte: DNIT (005/2003-TER).

São causados por consolidação ou movimento lateral dos materiais quando sujeitos às cargas produzidas pelo tráfego. Segundo PINTO (2003) devido às deficiências na sua formação ou execução, altas temperaturas e por conta do tempo de aplicação das cargas, as pistas de rolamento acabam por não ter uma capacidade de carga adequada. Podem se formar rodeiras de pequeno raio que se formam em decorrência da baixa resistência à deformação plástica de misturas betuminosas e rodeiras de grande raio que se formam quando as camadas e as fundações não possuem capacidade suficiente de suporte. A figura 11 exemplifica o afundamento do trilho de roda.

DNIT-005-2003-TER Foto 05: afundamento de trilha de roda

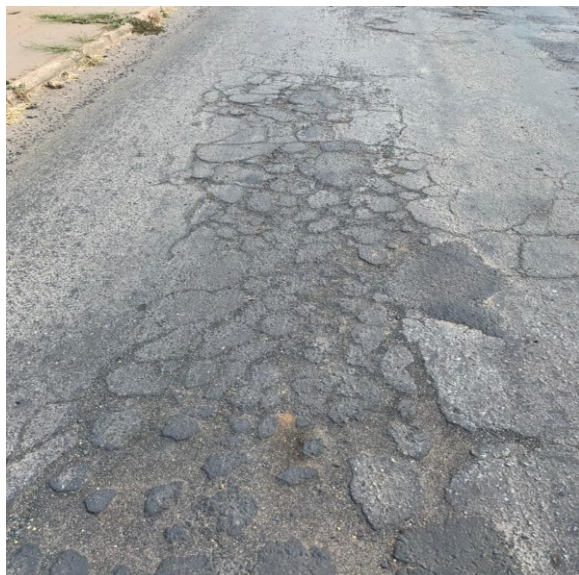
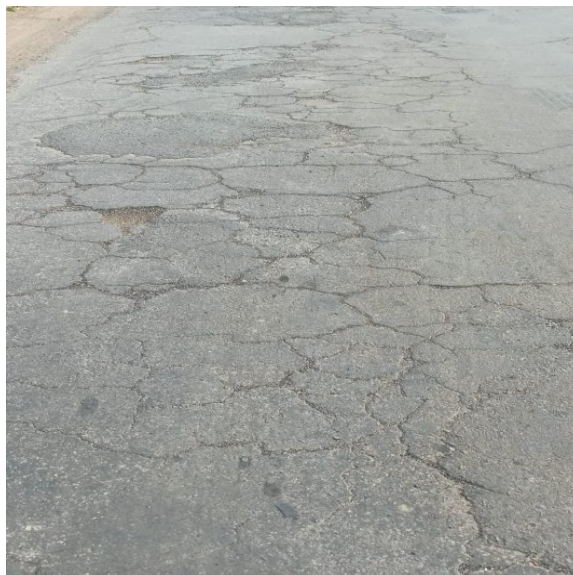
Figura 17 (a-b) - Trinca tipo couro de Jacaré. Fonte: Autoria Própria.

Na primeira parte do trecho analisado foi observado o surgimento de trincas do tipo couro de jacaré como demonstrado na figura 17a e a figura 17b apresenta as trincas tipo couro de jacaré encontradas na terceira parte de trecho estudado. Suas variadas causas de ocorrência são colapso do revestimento asfáltico devido à repetição das ações do tráfego, subdimensionamento ou má qualidade da estrutura de uma das camadas do pavimento, baixa capacidade de suporte do solo, envelhecimento do pavimento (fim da vida) e asfalto duro ou quebradiço (CNT, 2017, p 85).

Para trincas do tipo couro de jacaré pontua-se que em suas formas de recuperação e reparos podem-se utilizar as técnicas de capa selante, tratamento superficial, lama asfáltica e microrrevestimento asfáltico.

Para Yoshizane (2005), a capa selante é a atividade que consiste na aplicação apenas de ligante asfáltico ou de ligante com agregado continuamente sobre a superfície do pavimento tendo a finalidade de rejuvenescer o revestimento asfáltico, restabelecer o coeficiente de atrito pneu-pavimento, selar trincas com pequena abertura, impedir a entrada de água na estrutura do pavimento e retardar o desgaste causado por intemperismo (YOSHIZANE, 2005, p.8).

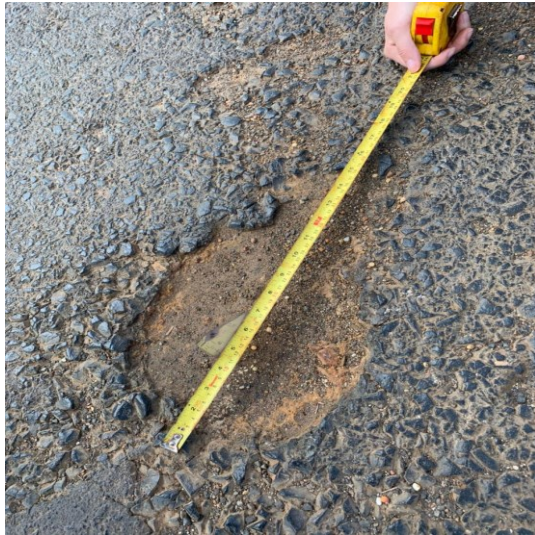
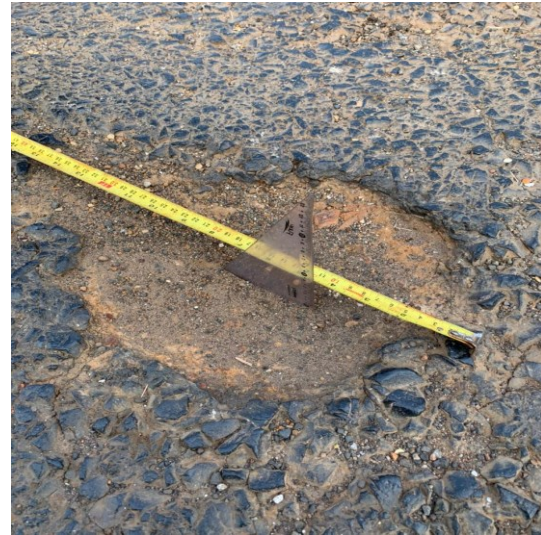
Figura 18 (a-b) - Panela. Fonte: Autoria Própria.

As figuras 18 (a-b) mostram as patologias do tipo painelas ou buracos encontrados na segunda parte do trecho da Avenida João Netto de Campos. Suas prováveis causas de ocorrência são excesso de carga por eixo dos veículos, deficiência de projeto, deficiências construtivas, ação da água devido à infiltração, entre outros (DNIT, 2005, p 321).

Os buracos ou panelas são os principais defeitos que requerem a aplicação de um remendo o mais cedo possível. Os buracos permitem que a água penetre no pavimento, enfraqueça as camadas e acelere a deterioração do revestimento. Além dos problemas estruturais os buracos, que não recebem a aplicação de um remendo, causam desconforto, aumento dos custos de rodagem e afetam a segurança dos motoristas (YOSHIZANE, 2005).

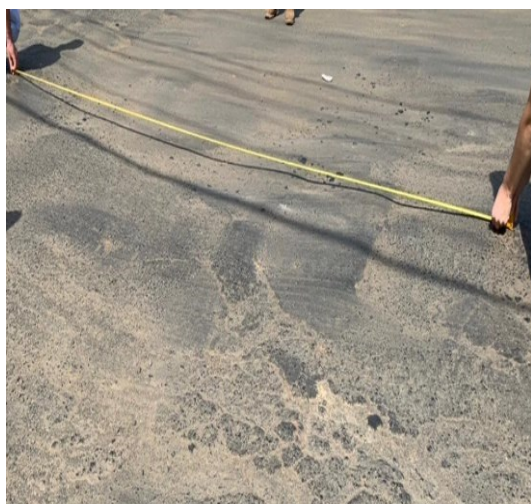
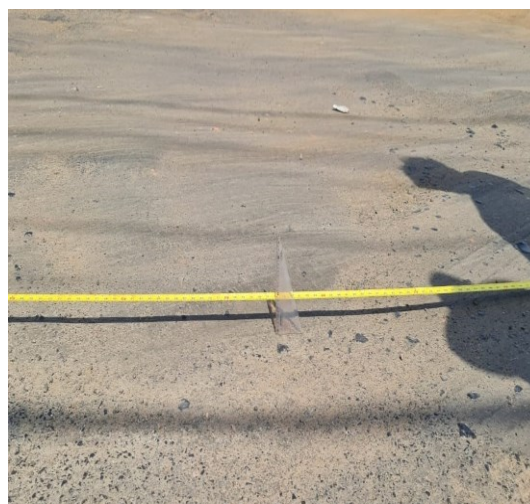
Figura 19 (a-b) - Ondulação. Fonte: Autoria Própria.

As ondulações conforme demonstram as figuras 19 (a-b) puderam ser observadas na terceira parte do trecho estudado. As prováveis causas de suas ocorrências são instabilidade da mistura betuminosa da camada de revestimento e/ou a base do pavimento, excesso de umidade das camadas subjacentes, contaminação da mistura asfáltica por materiais estranhos e retenção de água na mistura asfáltica (DNIT, 2005, p 381).

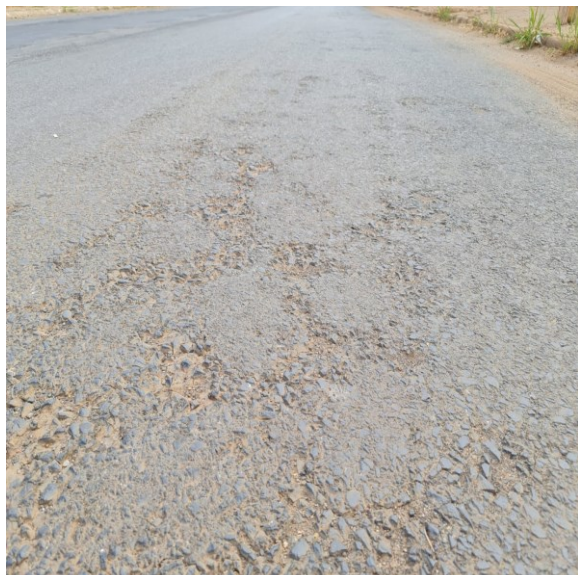
Figura 20 (a-b) - Desgaste. Fonte: Autoria Própria.

O desgaste (apresentado na figura 20 a-b ) pode ser observado na quarta e ultima parte do trecho analisado. O desgaste está associado ao tráfego e ao intemperismo, e é resultante da deficiência na ligação entre os componentes das misturas betuminosas ou à sua má formulação com a utilização de materiais não apropriados e erros na construção, como a má compactação e problemas na execução da base.
