**UMIDADE ASCENDENTE EM PAREDES DE ALVENARIA DE VEDAÇÃO:
PESQUISA E IDENTIFICAÇÃO DA ÁREA AFETADA EM PESQUISA DE CAMPO**

Trabalho de Conclusão de Curso apresentado ao Curso de Engenharia Civil da Universidade do Sul de Santa Catarina como requisito parcial à obtenção do título de Engenheiro Civil.

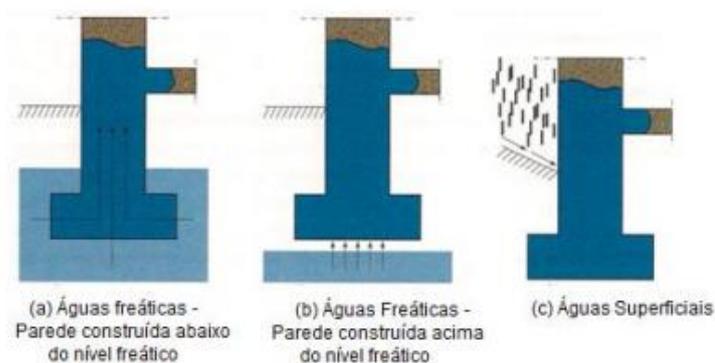
Figura 3 - Representação da umidificação de uma parede por água freática ou superficiais

Este tipo de umidade possui dois tipos de fontes de alimentação como descreve Guimarães (2008), águas superficiais e as águas freáticas, conforme Figura 3.

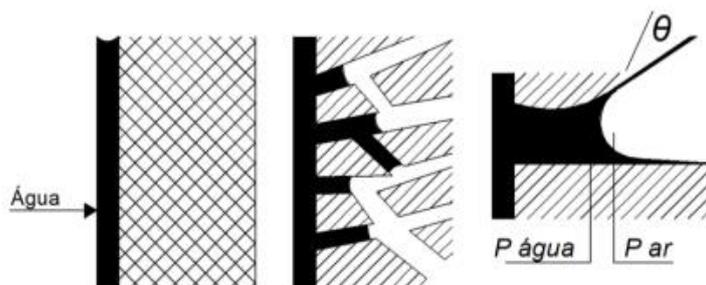
Figura 9 - Capilaridade, análise dos poros dos materiais

Essa situação é bem representada pela Figura 9, a seguir.

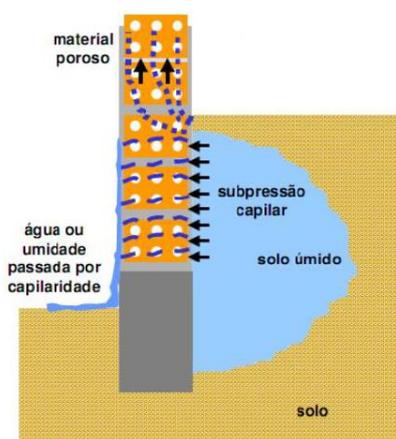
Figura 10 - Umidade no solo

Santos (2012) descreve que quando uma edificação é exposta a águas freáticas e sem impermeabilização correta, se faz mais presente a manifestação da umidade, e em decorrência disso as paredes internas da edificação geralmente atingem as maiores alturas, justamente por essas áreas serem mais fechadas e por isso terem um fator de evaporação menor. Diferentemente das áreas externas da construção, onde a incidência de sol e vento é maior, o que aumenta consideravelmente o fator de evaporação. A Figura 10 a seguir ajuda a compreender a situação.

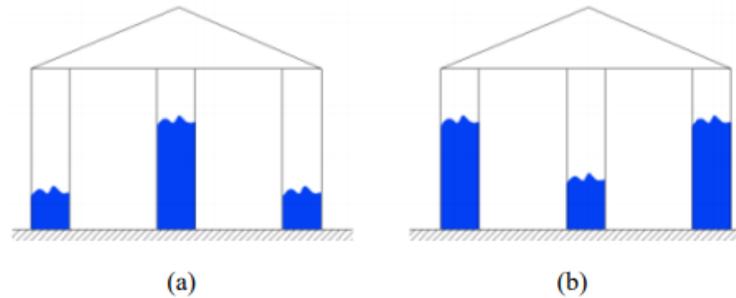
Figura 11- Umidade ascendente, (a) umidade interna (b) umidade externa

Quando a umidade é derivada de precipitações, as áreas externas estão mais propensas a ação da umidade e com isso tem uma altura maior de incidência em relação a manifestação patológica, como se pode observar na Figura 11.

Os autores Freitas, Torres e Guimarães (2008) concordam que a manifestação patológica é menos propensa na parte exterior das edificações devido ao alto fator de evaporação, por ser externa sofre a ação do vento e do sol.

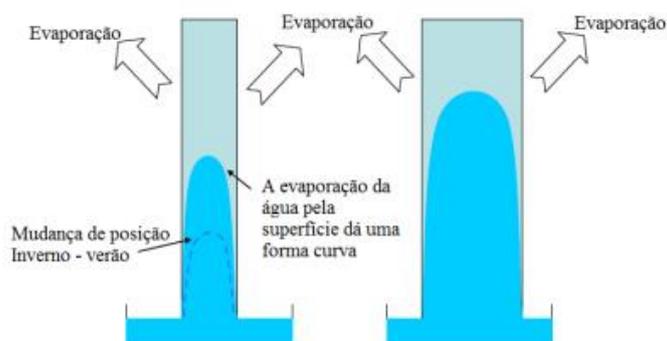
Figura 12- Umidade ascensional relacionado a espessura da parede.

Rirsch e Zhang (2010) explicam que durante o verão as alturas da manifestação patológica tendem a ser menores, pois a taxa de evaporação é maior devido a temperatura elevada, e descrevem que quanto menor a espessura de uma parede, menor a altura de umidade, o que é demonstrado na Figura 12 a seguir.

Fonte: Rirsch e Zhang Santos (2010), paredes com diferente espessura, com condições iguais de secagem

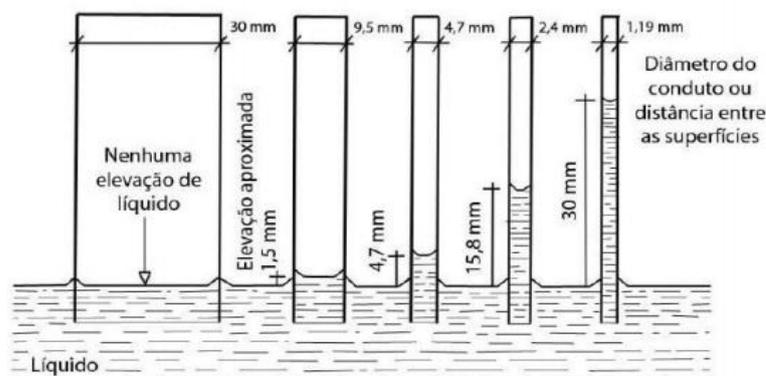
Figura 13 - Altura da ascensão capilar entre superfícies, relacionando a espessura dos condutos com altura manométrica.

Nappi (1996), afirma que a ascensão da água nas paredes é inversamente proporcional ao diâmetro dos poros dos materiais. Segundo esse pensamento, quanto menor o diâmetro maior será o nível de água que ele atingirá, conforme a Figura 13 a seguir. A quantidade de água que está em contato com a superfície da estrutura também afeta a altura que a água pode atingir. Sendo assim, pode-se afirmar que o nível que a água atingirá está relacionado com o equilíbrio entre a evaporação e a absorção da água pela parede.

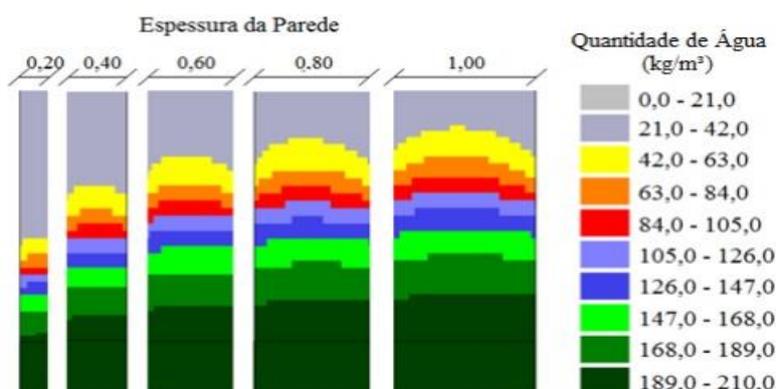
Figura 14 - Espessura relacionada com a quantidade de água (kg/m^3)

Freitas, Torres e Guimarães (2008) realizaram experimentos e descrevem que em paredes executadas com o mesmo material, no mesmo contexto, apenas variando a espessura

da parede, como analisado na Figura 14 a seguir, quanto maior a espessura da parede, maior sua altura de manifestação.

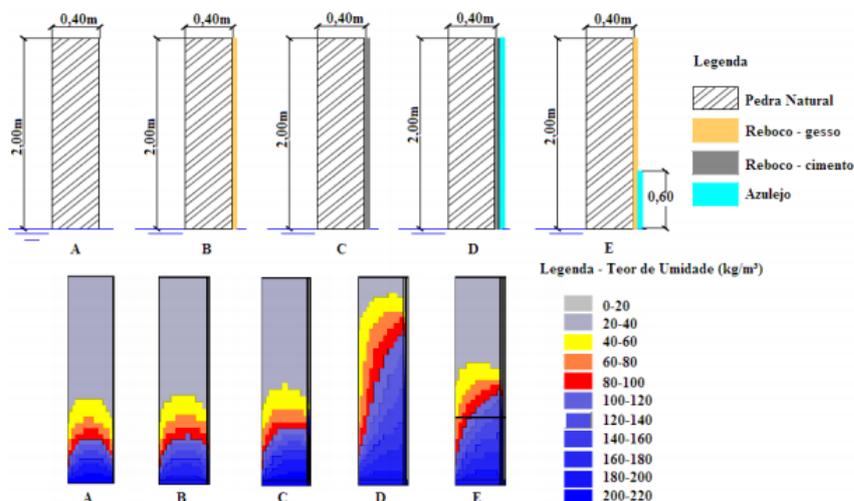
Figura 15 - Cinco situações que demonstram a influência da impermeabilização.

Conforme Freitas, Torres e Guimarães (2008), impermeabilizar uma parede não extingue a ação da manifestação patológica, mas sim aumenta o nível da umidade ascensional, e com isso, eles construíram uma simulação com cinco situações, com diferentes tipos de revestimentos onde ocorreria a manifestação, conforme a Figura 15, a seguir.

Conforme verificado na Figura 15 anterior, para paredes com 2,00 m de altura e 0,40 m de espessura, assim compostas:

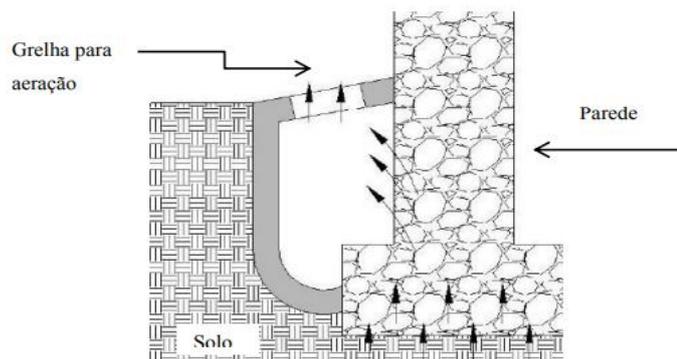
Figura 16 - Canaletas para sistema de drenagem

Braga (2003) descreve que o sistema de drenagem é constituído de canaletas, em ambos os lados da parede com declividade suficiente para o perfeito escoamento da água, conforme pode-se ver na Figura 16.

De acordo com Magalhães (2008) pode-se ter canaletas na altura das vigas, com material granular, muito utilizado para drenagem da água, pois os mesmos não favorecem a evaporação da umidade e reduzem a velocidade da água nas canaletas.

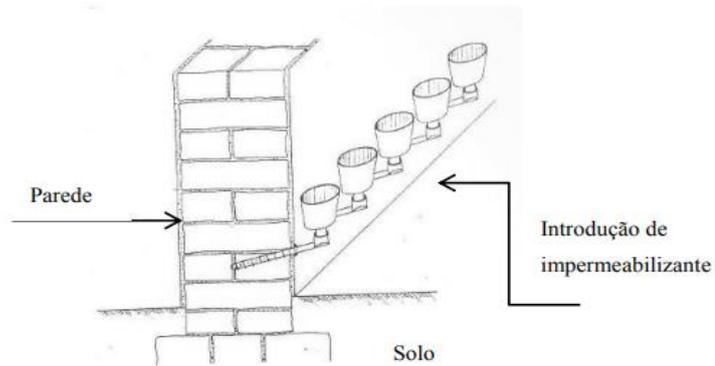
Figura 20 - Processo de impermeabilização por gravidade

Conforme Magalhães (2008), o método é realizado através de furos na porção de alvenaria para a introdução de produtos impermeabilizantes como silicones e resinas, por difusão/gravidade conforme Figura 20 ou, sob pressão como mostra na Figura 21 a seguir.

Conforme Braga (2003) existe um procedimento com relação aos furos, que devem ter espaçamento entre 10 a 20 cm, e sua profundidade deve ser de $\frac{2}{3}$ da espessura da parede. Porém o autor recomenda que em paredes de espessura grande, pode-se perfurar a parede em ambos os lados com furo de profundidade igual a $\frac{1}{3}$ da espessura.

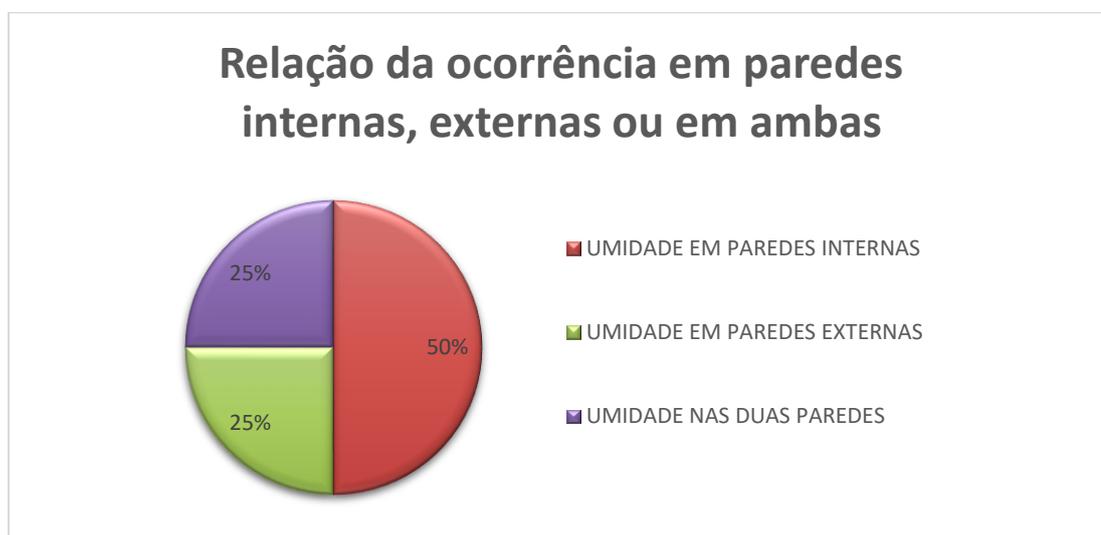
Gráfico 2 - Relação da ocorrência em paredes internas, externas ou em ambas

No Gráfico 2 a seguir, foram analisadas as edificações que registraram ocorrência da manifestação patológica e foi registrada a relação de quantas ocorrências de umidade em paredes internas, em paredes externas e quantos casos apresentaram problemas nas duas ocasiões.

Após analisar os índices gerais, conclui-se que 77% das edificações tiveram a manifestação da umidade, o que demonstra um alto índice da manifestação da umidade ascendente dentro do loteamento, sendo um problema considerável a ser enfrentado, e que necessita de atenção com relação a prevenção da manifestação da umidade ascendente.

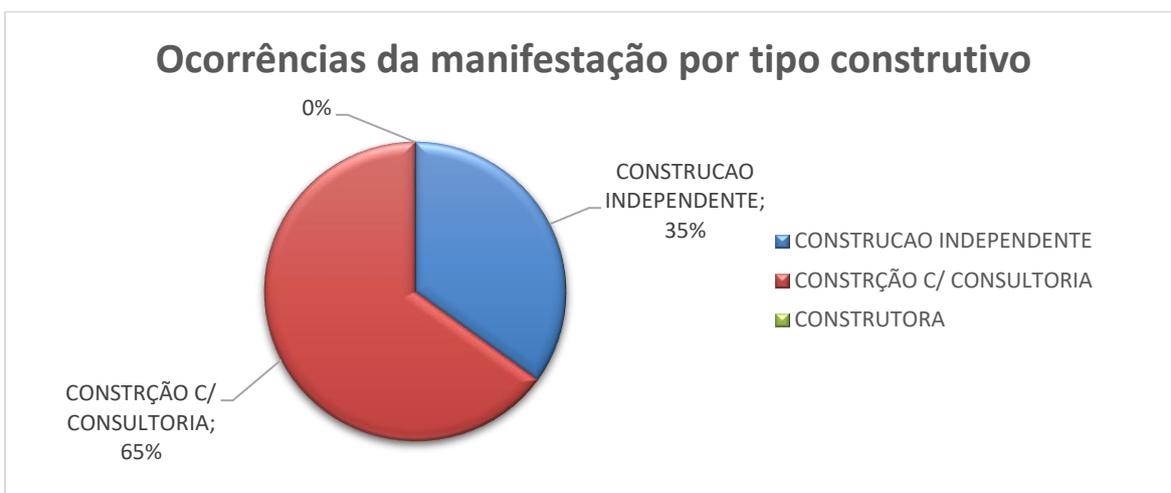
Gráfico 4 - Ocorrências da manifestação por tipo construtivo

No Gráfico 4 a seguir, foram extraídas as ocorrências da manifestação em cada tipo construtivo, e após essa relação pode-se verificar que 65% das ocorrências ocorreram em edificações construídas com o auxílio de consultoria, 35% em edificações construídas de forma independente, 0% em edificações construídas por construtoras.

Através da análise dos gráficos e das entrevistas realizadas, pode-se concluir que a maior parte das casas foram construídas com o auxílio de consultoria, mas isso não teve melhoria com relação a prevenção e combate a manifestação da umidade ascendente.

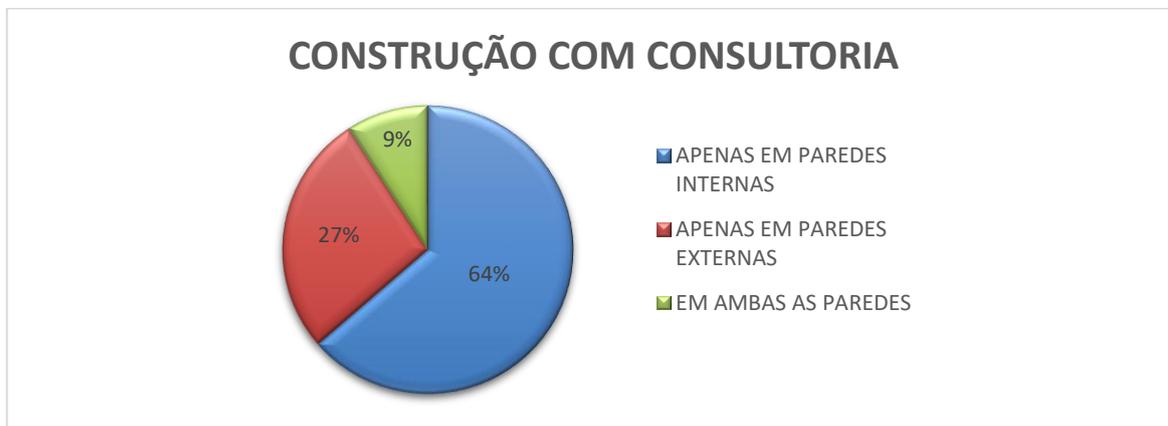
Gráfico 5 - Ocorrências dentro da construção com consultoria

Após analisar o Gráfico 5, percebe-se que dentro da categoria onde a construção foi realizada com consultoria, houve 64% das manifestações em paredes internas, 27% em paredes externas e 9% em ambas as paredes.

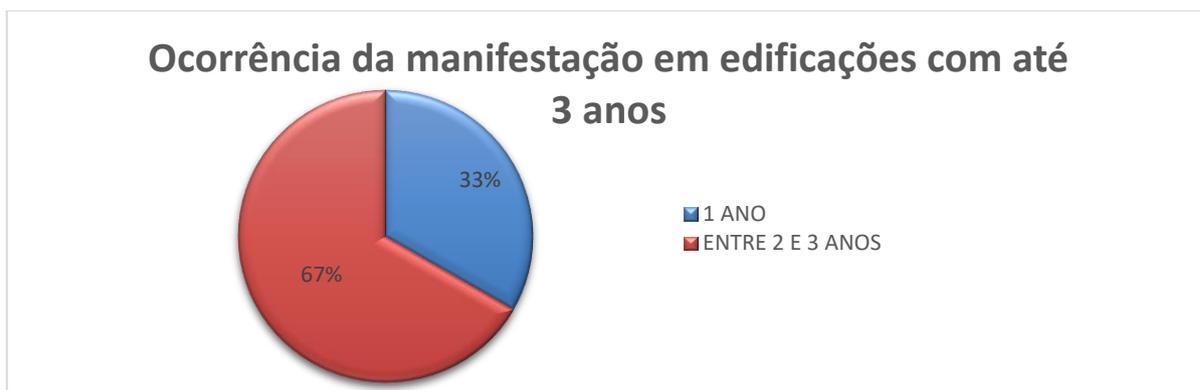
Gráfico 7 - Idade da manifestação em edificações com idade até 3 anos

Analisando o Gráfico 7, colocado a seguir, pode-se verificar que em construções com até 3 anos de idade, 67% das manifestações ocorreram já no segundo e terceiro ano da edificação e 33% ocorreram no primeiro ano de vida da mesma.

Ao analisar os gráficos relacionados a cima, a idade das edificações e a idade das manifestações, observa-se que as manifestações de umidade ascendente ocorrem já nos primeiros anos da edificação, o que demonstra a importância da prevenção da manifestação da umidade, e também mostra que se não aplicada a prevenção, o retrabalho, ou seja a recuperação da área afetada, pode ser necessária após 1 ou 2 anos de existência da edificação, o que com certeza, deixaria proprietários insatisfeitos e apreensivos com esse problema.

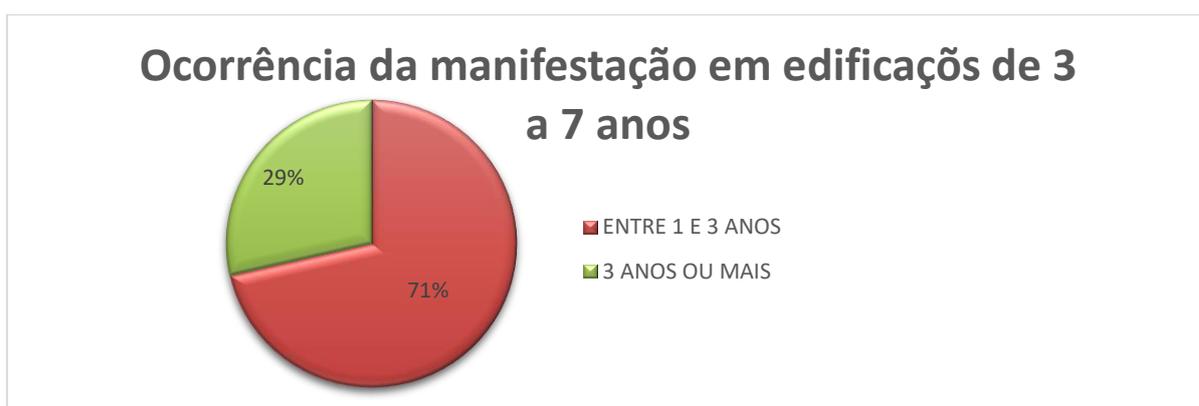
Gráfico 8 -Idade da manifestação em edificações com idade de 3 a 7 anos

Observando o Gráfico 8, colocado a seguir, pode-se verificar que em construções com idade entre 3 a 7 anos, 71% das manifestações ocorreram a partir do terceiro ano de vida da edificação em diante e 29% entre os 3 primeiros anos de vida da mesma.

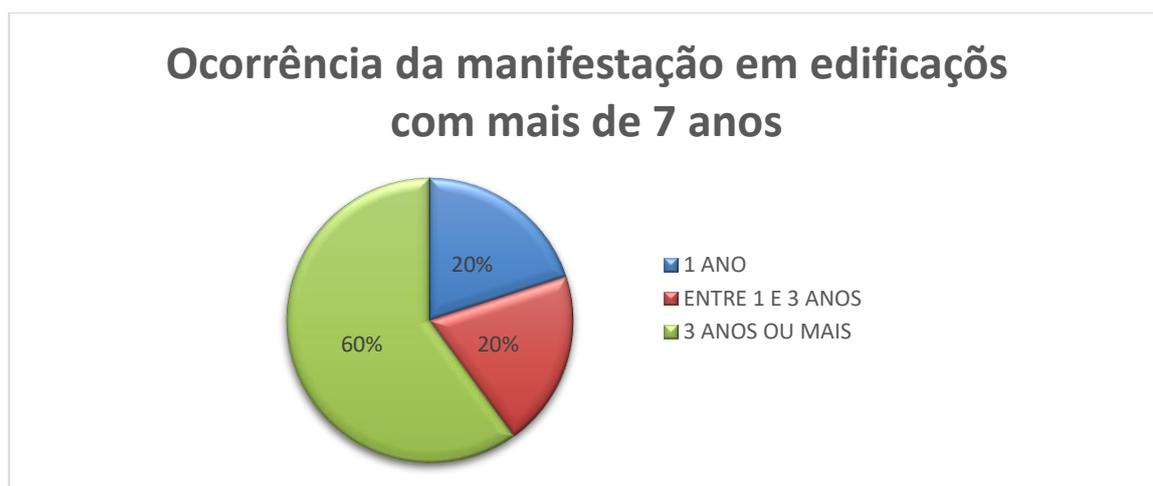
Gráfico 9 -Idade da manifestação em edificações com idade superior a 7 anos

Observando o Gráfico 9, observa-se que em construções com idade superior a 7 anos, 60% das manifestações ocorreram a mais de 3 anos, 20% de 1 a 3 anos e 20% a apenas um ano.

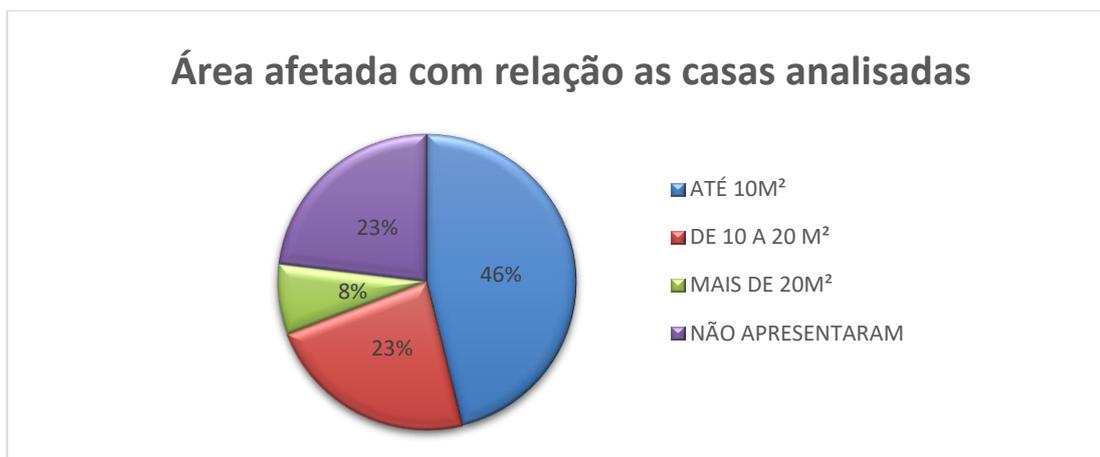
Gráfico 10 - Área afetada pela manifestação da umidade ascendente

Através destes dados pode-se observar que existe uma relação com o tamanho da área afetada e a manifestação em paredes internas, pois na grande maioria das ocasiões, a área degradada é menor em paredes internas.

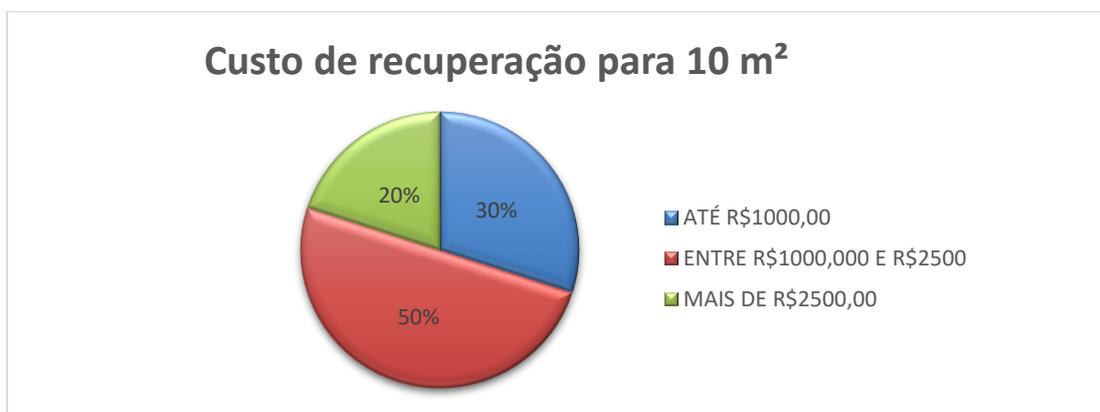
Gráfico 11 - Custo de recuperação até 10m²

Observando o Gráfico 11, pode-se verificar que para recuperar uma área de até 10m², 50% dos usuários gastaram de R\$1000,00 a R\$2500,00, 30% deles gastaram até R\$1000,00 para recuperar a área, e apenas 20% gastaram até R\$2500,00 para recuperar a mesma.

Com o auxílio das entrevistas pode-se interpretar melhor e concluir que existe uma relação com o local da área afetada, pois nos usuários que gastaram até R\$1000,00 para recuperar a área, muitos fizeram o trabalho por conta própria ou não tinham móveis ou acabamentos refinados nas áreas degradadas.

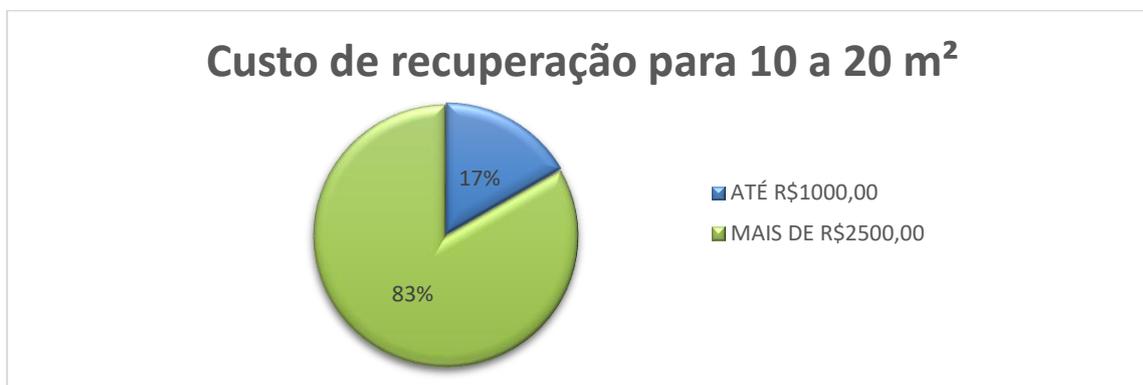
Gráfico 12 - Custo de recuperação para área de 10 a 20m²

Já no Gráfico 12 a seguir, a situação fica mais clara e pode-se verificar que para recuperar uma área de 10 a 20m², 17% dos usuários gastaram até R\$1000,00 e 83% deles gastaram até mais de R\$2500,00 para recuperar a mesma área.

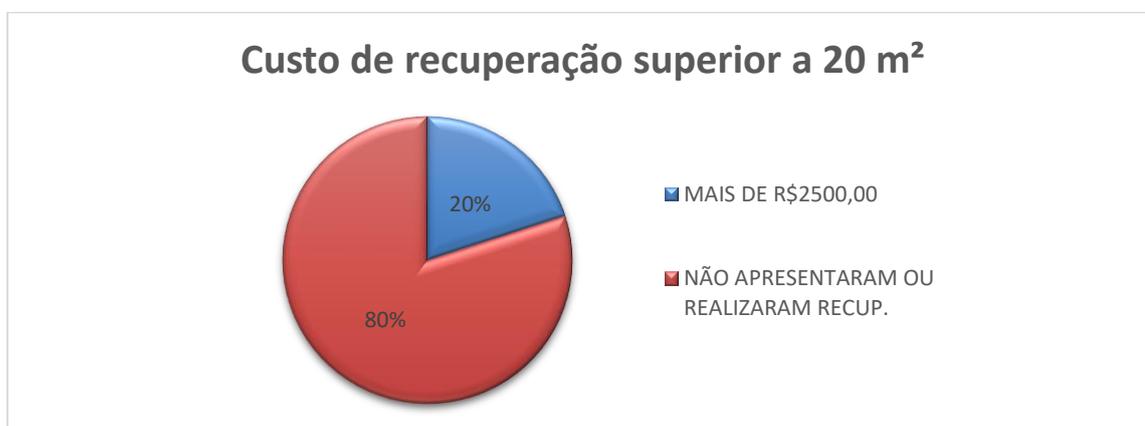
Gráfico 13 -Custo de recuperação para área superior a 20m²

No Gráfico 13, ocorre uma situação diferente, pois alguns usuários ainda não realizaram a recuperação da área afetada. Porém para recuperar uma área superior a 20m², 20% dos usuários gastaram mais de R\$2500,00 e 80% deles não realizaram a recuperação.
