PATOLOGIAS OCASIONADAS PELA UMIDADE NAS EDIFICAÇÕES

Resumo

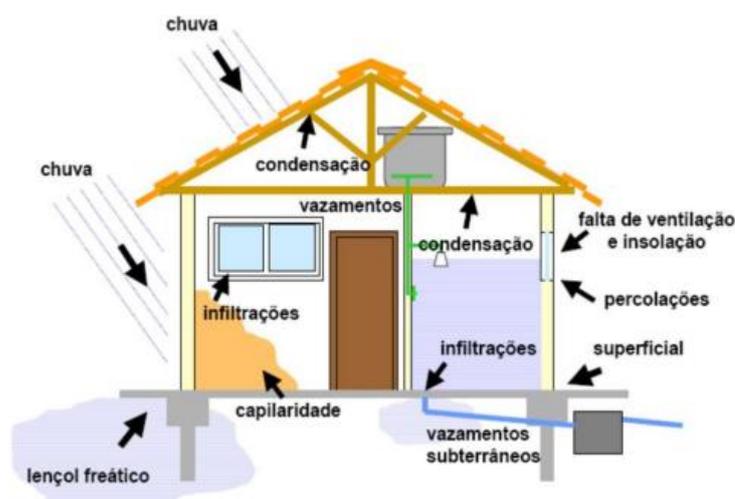
Figura 1. Mecanismos facilitadores do surgimento de umidade nas construções.

A manifestação de umidade pode ocorrer de diversas formas e tem sua origem associada a diversos fatores como a umidade trazida durante a construção, pode surgir por intermédio da capilaridade, chuvas, como resultado de escoamento de tubulações hidrossanitárias e condensação (VERÇOZA, 1991). Na Figura 1, pode-se observar as várias possibilidades de surgimento de manifestações patológicas devido à umidade.

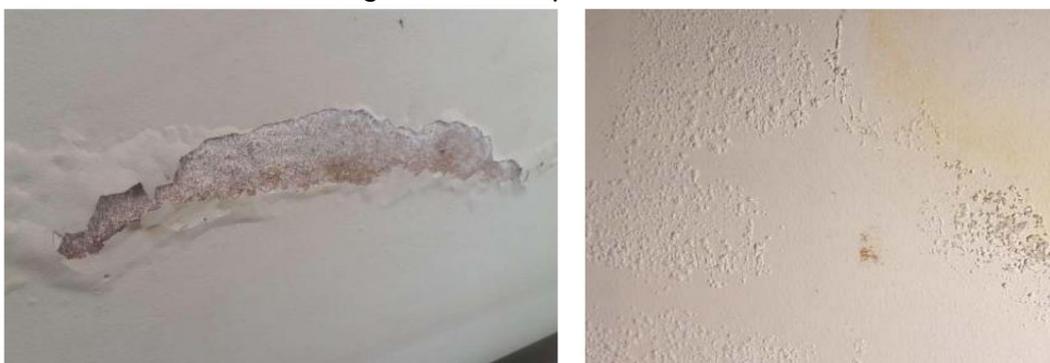
Figura 2. Exemplos de eflorescência

Eflorescência é o nome dado a manchas de aspecto branco que altera a aparência das edificações, negativamente. Para Souza (2008), tal manifestação ocorre por deposição de sais salinos como metais alcalinos e alcalinos terrosos na superfície da edificação, por ação da umidade. Estes sais são originados de materiais de construção utilizados, os quais apresentam, simultaneamente, presença de insumos de construção, água e pressão hidrostática.

Quando em contato com os sais, a água, os dissolve e transporta para as superfícies onde evaporam e cristaliza (HUSSEIN, 2013). Caso esse fenômeno pare na superfície e não haja o carregamento dos grãos, o problema será unicamente estético (BRANDÃO, 1998).

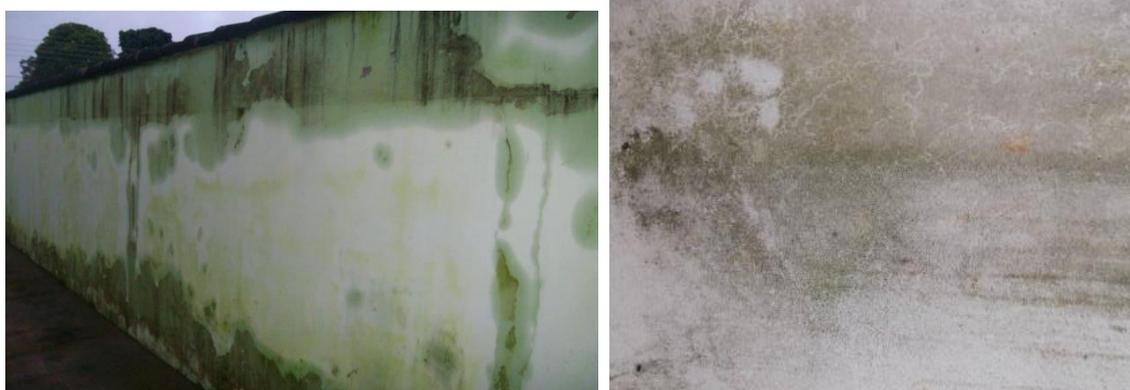
Figura 3. Exemplo de mofo e bolor causado por umidade.

Mofo e bolor são patologias causadas por fungos que deterioram os locais afetados, usualmente em locais úmidos e sujeitos a infiltração (FERRAZ, 2016). São representados por manchas caracteristicamente escuras e esverdeadas que causam a deterioração das superfícies (CASTRO e MARTINS, 2014).

Com o desenvolvimento da patologia, formam-se colônias de fungos que se alimentam de material orgânico. Muitas vezes, as alterações são tamanhas que, apenas a substituição de alvenarias e revestimentos é capaz de resolver o problema (RIGHI, 2009). Além dos prejuízos financeiros, os fungos são agentes causadores de várias doenças, algumas respiratórias e atenuantes de dificuldades respiratórias.

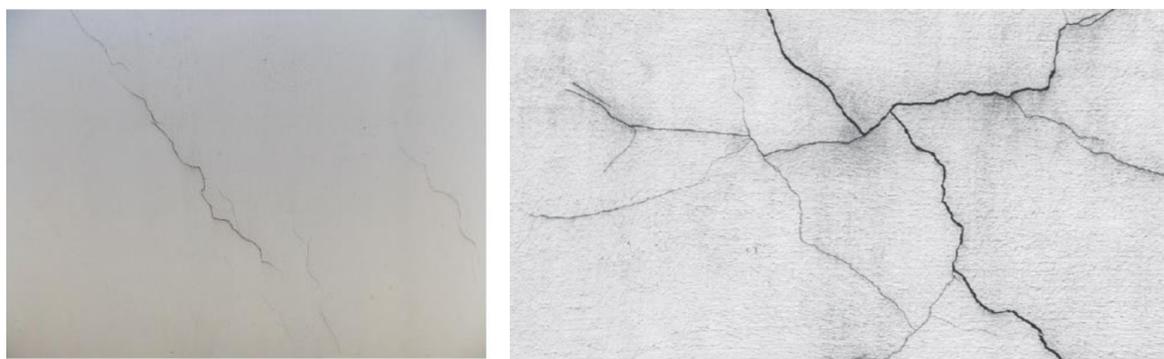
Figura 4. Exemplo de fissuras e trincas em edificações.

Segundo Gonçalves (2015), fissuras e trincas em uma edificação são a ruptura do material devido ação mecânica ou físico-química. A diferença entre elas é unicamente o tamanho, as fissuras podem ser definidas como trincas estreitas, rasas e sem continuidade. As origens podem ser higroscópicas, por sobrecarga, recalques de fundações, movimentação térmica, entre outras (BAUERMANN, 2018).

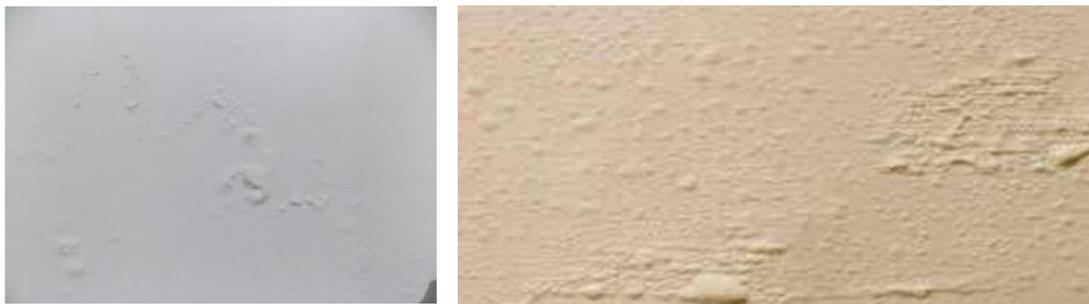
Figura 5. Exemplo de bolhas em pintura

A pintura nas edificações também tem a função de proteger as argamassas de paredes e estruturas. Com isso, a pintura influencia no comportamento e conservação destas (ALVES, 2010). As manchas, bolhas e descascamento da pintura podem ocorrer de diversas formas, como umidade e infiltração, tempo de secagem do reboco e aplicação incorreta da tinta e até mesmo a qualidade (HUSSEIN, 2013).

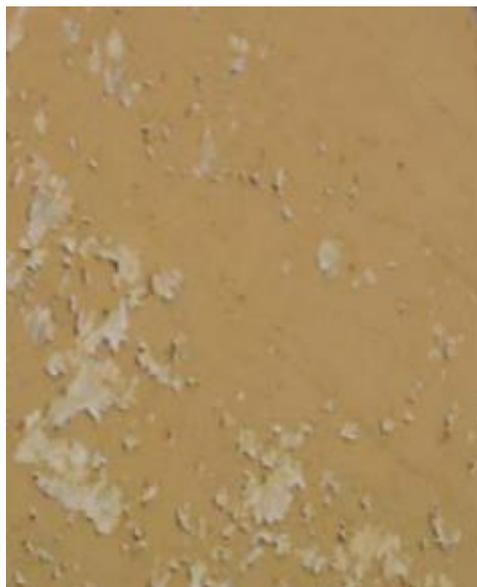
Figura 6. Desagregamento das paredes da construção devido a umidade.

O desagregamento pode ser definido como a remoção da película de tinta juntamente com parte do reboco. As circunstâncias para que isso ocorra são as mesmas para a o descascamento, além da utilização de massa de reboco produzida com muita areia.

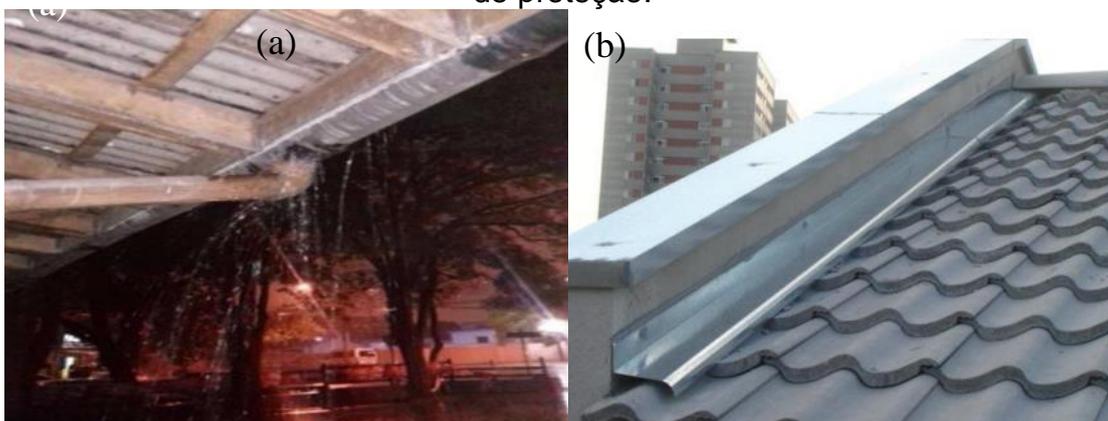
Figura 7. (a) Transbordamento de água por uma calha, (b) utilização de rufos de proteção.

As calhas são aparelhos destinados para a coleta de água das chuvas em edificações. Suas principais funções são coletar e direcionar a água para locais apropriados, proteger calçadas e reboco de paredes externas e proteger beirais (FAVARO, 2017). Segundo a NBR 10844 (1989), as calhas devem ser dimensionadas de acordo com a intensidade pluviométrica e a área de contribuição dos telhados. A declividade mínima dos condutores é de 0,5%.

Rufos são materiais utilizados para desviar as águas e proteger as estruturas contra infiltrações. Geralmente são fabricados em aço galvanizado e utilizados em encontro de paredes, telhados, muros, platibandas e peitoris (SOUZA, 2008).

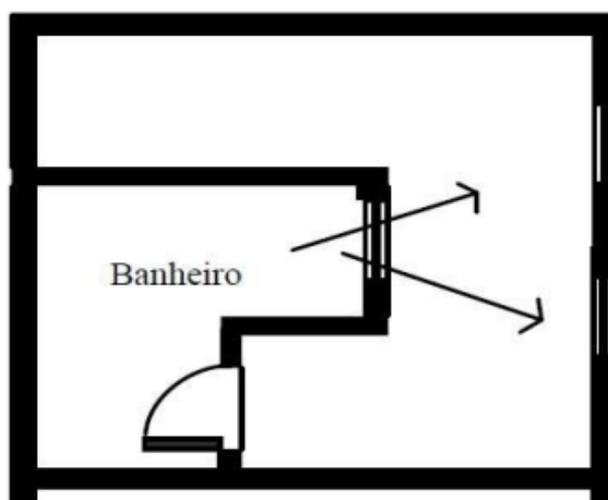
Figura 8. Exemplo de ambiente com baixa circulação de ar e propício à geração de umidade e conseqüentemente fungos.

Ambientes com baixa circulação de ar, são propícios à geração de umidade por condensação (GRANATO, 2013). Locais como banheiros, forros, cozinhas e garagens têm maior chance de formar mofos, manchas e bolores.

Locais como estes, durante a execução do projeto, devem ser alocados em posições de boa insolação e ventilação para que ocorra a evaporação da umidade (SOUZA, 2008). Como solução paliativa, é possível corrigir a ventilação com exaustores ou instalação de janelas. Utilizar fungicidas ou até mesmo instalação de placas ou tintas resistentes à proliferação de fungos (GRANATO, 2013).

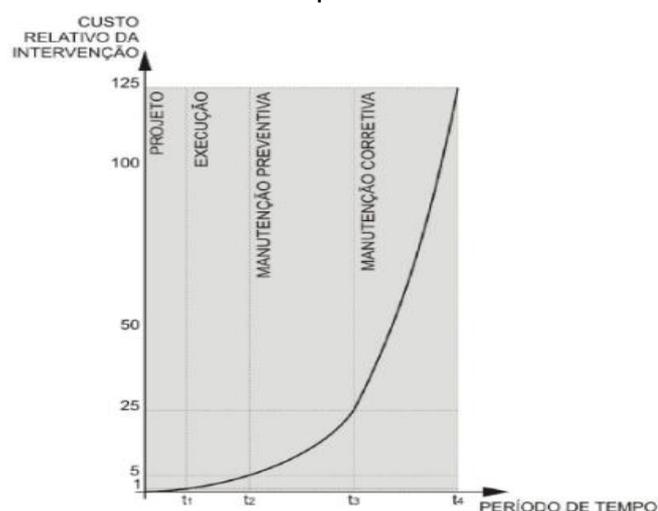
Figura 9. Lei de evolução de custo, com as fases e evolução dos custos de reparo

Idealmente todas as correções e possíveis potenciais infiltrações devem ser observadas e corrigidas nas fases iniciais do projeto. Uma vez que problemas como vazamentos em redes hidráulicas ocorrem abaixo da construção. Como exposto por Taguchi (2010) e Ferraz (2016), quanto maior a evolução da manifestação, maior a degradação da estrutura e maior serão os custos de reparo.

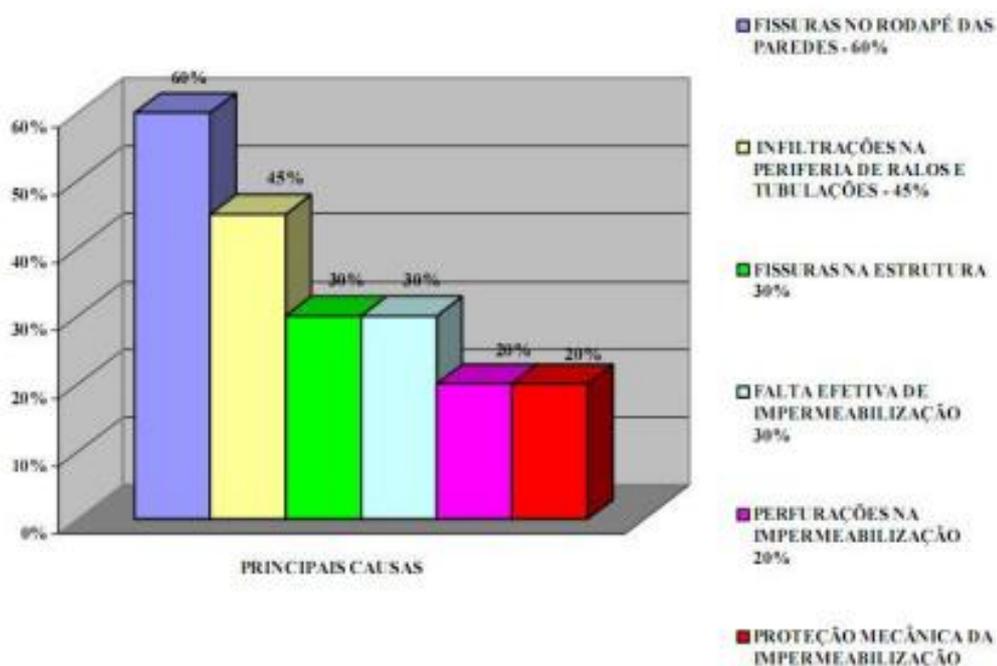
Figura 10. Principais efeitos de problemas de falhas na execução da impermeabilização.

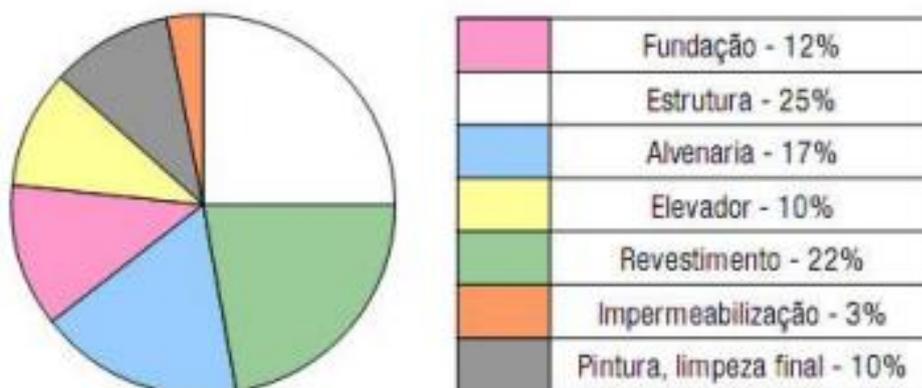
Figura 11. Gráfico comparativo quanto a porcentagem de investimentos nas edificações em cada uma das fases de sua execução.

Porém, estudos concluíram que o processo resulta em torno de 1% a 3% do valor total da edificação, enquanto as falhas podem resultar em perdas de até 10% do valor do projeto de edificação (BAUERMANN, 2018). Tal avaliação pode ser analisada no gráfico desenvolvido por Righi (2009).

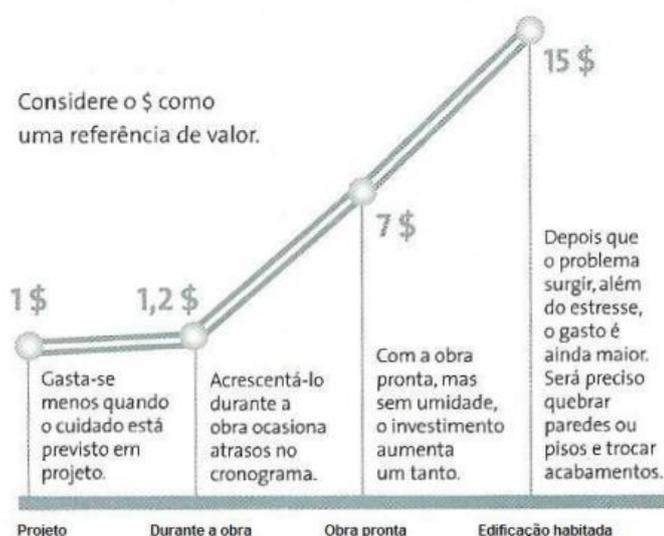
Figura 12. Análise do custo da impermeabilização X etapa de execução
