# O PRECÁRIO MODELO CONSTRUTIVO DE CURRAIS NOVOS: Uma análise da implementação do Conjunto Habitacional Imaculada Conceição<sup>1</sup>

<sup>1</sup>Artigo apresentado à Universidade Potiguar, como parte dos requisitos para obtenção do Título de Bacharel em Engenharia Civil, em 2022.

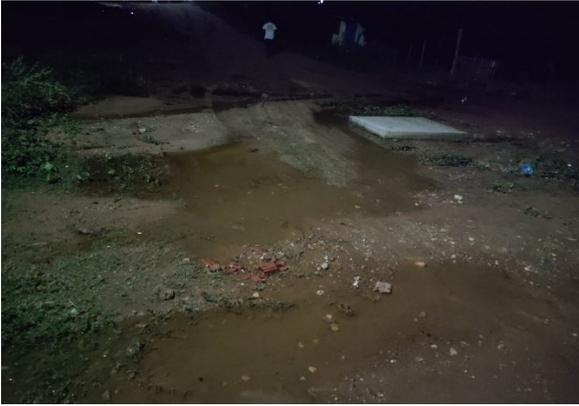
Imagem 1: Problemas de tráfego

Notoriamente, percebe-se a existência de problemas de alagamento no local, no período das chuvas, devido à ausência de drenagem pluvial e construções em locais inapropriados, conforme imagens 1 e 2.

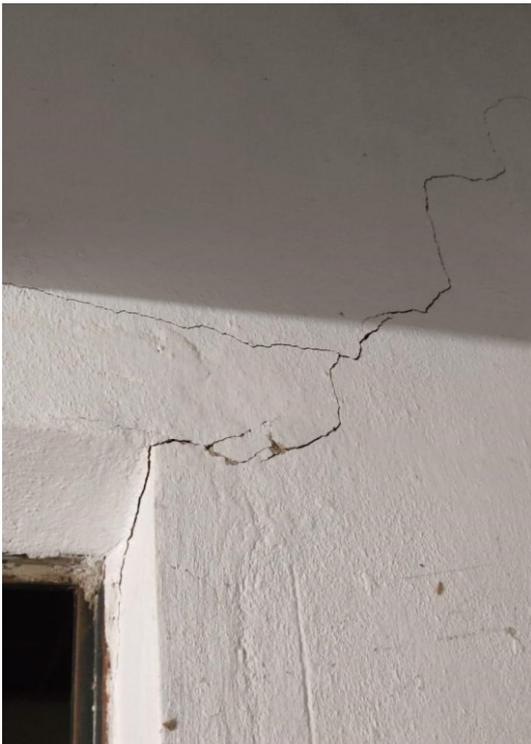
Imagem 3: Ausência de verga

Devido ao déficit de políticas públicas habitacionais, muitos moradores recorreram a práticas de autoconstrução, facilitando a presença de patologias. Dentre as patologias mais comuns encontradas foram fissuras provadas por falta de elementos estruturais (Imagem 3 e 4) e salitre (Imagem 5).

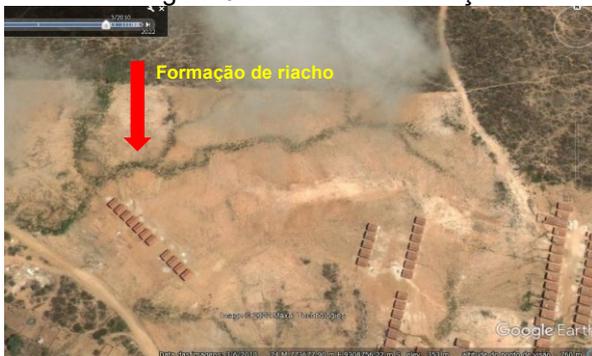
Imagem 6: Início das construções

Como podemos perceber nas imagens 6 e 7, os imóveis foram construídos em um local muito próximo a uma bacia hidrográfica da região, alterando o fluxo normal de um riacho existente, situação essa que tem gerado inúmeros transtornos aos moradores das casas construídas nesse local. Vale salientar que trata-se de construções oriundas de programas habitacionais em meados do ano de 2012.

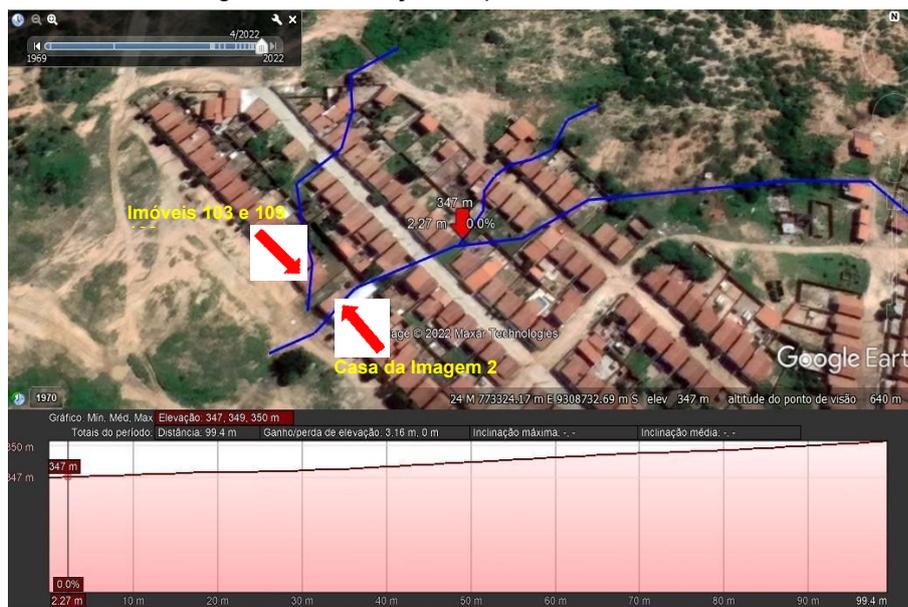
Imagem 8: Verificação de perfil do relevo local

Para viabilizar a implementação desse conjunto habitacional, seria necessário um complexo estudo da área, levando em consideração os aspectos geotécnicos e hídricos. O riacho permeia os lotes construídos. Percebe-se ainda que o local onde foram construídas algumas casas está em uma cota mais baixa em relação ao horizonte dos riachos, permitindo o escoamento da água por gravidade até a Rua 1, mais precisamente onde se localizam os imóveis com maior incidência de problemas (Imagem 8).

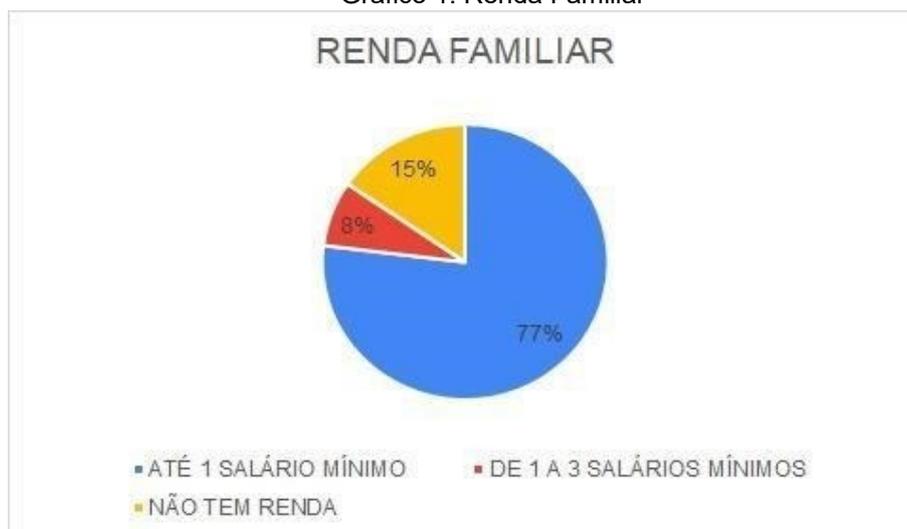
Gráfico 1: Renda Familiar

Com relação à Renda Familiar (Gráfico 1), 77% dos moradores afirmaram ganhar até 1 salário mínimo, 15% informaram não ter nenhum tipo de renda e 8% ganham de 1 a 3 salários mínimos. Com esse levantamento, foi identificado que todos os entrevistados enquadram-se no perfil socioeconômico de até 3 salários mínimos, exigido pela lei 11.888/2008, embora sequer saibam de sua existência, conforme dados coletados.

Porém, como demonstrado anteriormente, a Lei 11.888 de 2008 provê tais serviços de forma gratuita, e este benefício se aplica a todas as famílias que moram na região, como consta no Gráfico 1.

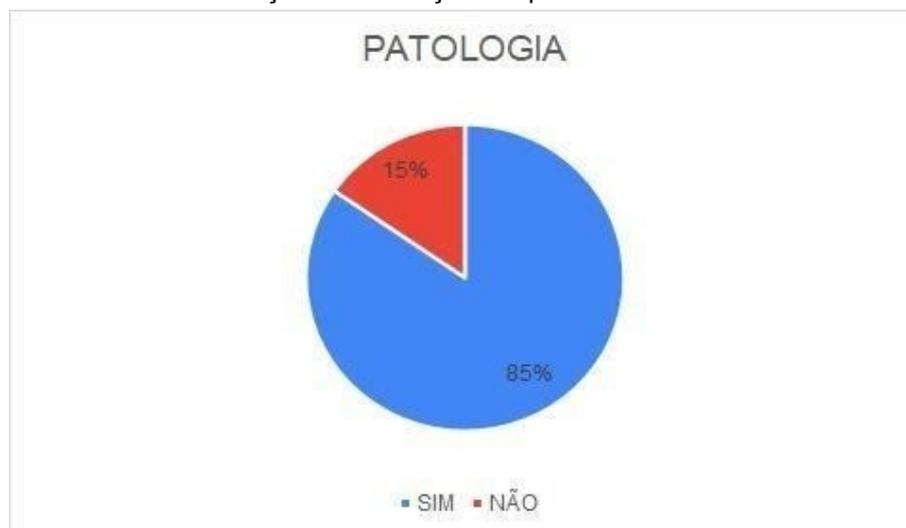
Gráfico 2: Avaliação das condições arquitetônicas das residências.

Com referência às patologias encontradas (Gráfico 2), 85% das casas avaliadas pelos autores do artigo apresentavam algum tipo de patologia, principalmente fissuras e salitre, devido as características do solo e esses imóveis estarem construídos em local sem drenagem pluvial adequada. Apenas 15% dessas moradias não apresentavam patologias aparentes.

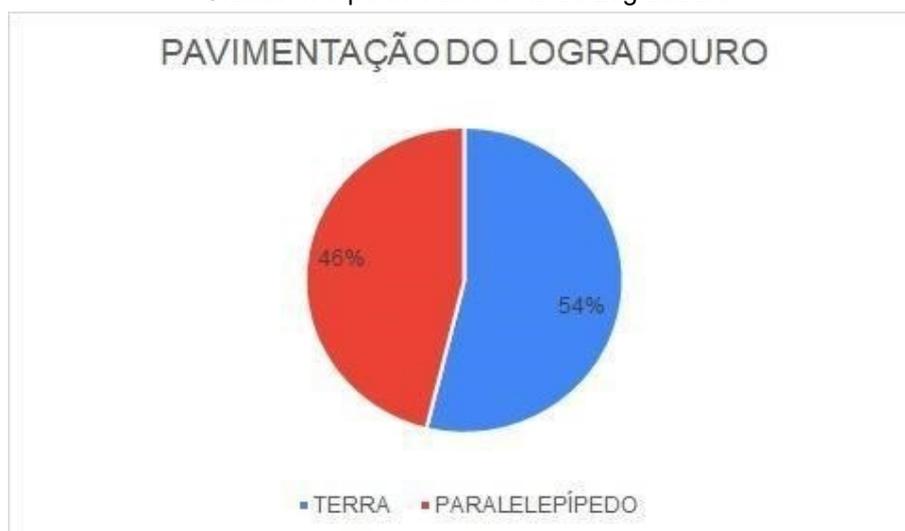
Gráfico 4: Tipo do Pavimento do Logradouro

Quanto ao tipo de pavimentação dos logradouros (Gráfico 4), notou-se que 54% das residências tinham o acesso de estradas de terra e apenas 46% dessas casas tinham suas ruas pavimentadas com paralelepípedos.

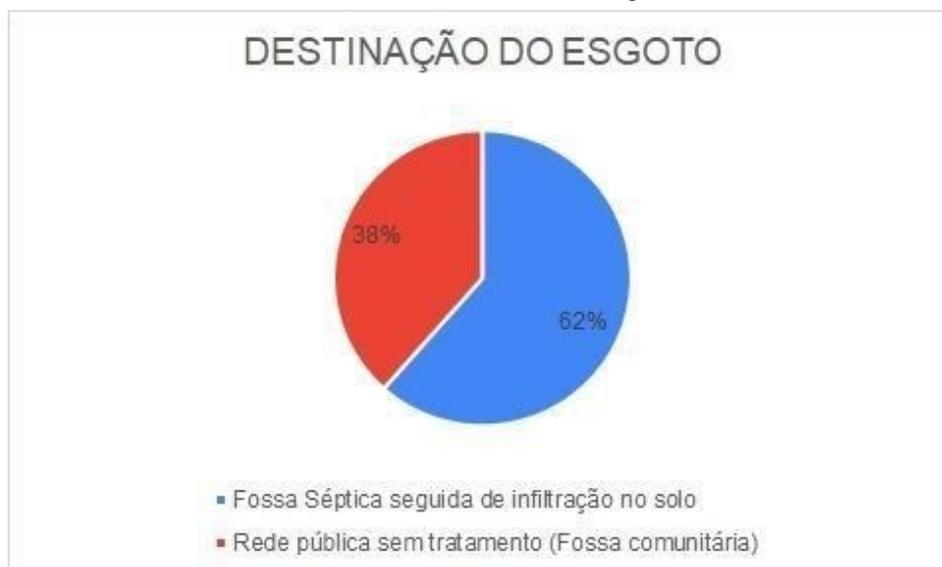
Gráfico 5: Redes de esgoto

Em relação ao sistema de esgotamento sanitário (Gráfico 5), 62% das residências possuíam apenas fossa séptica seguida de infiltração no solo e 38% das

casas tinham seus ramais interligados em rede pública de esgotamento sanitário, porém, sem tratamento (fossa comunitária).

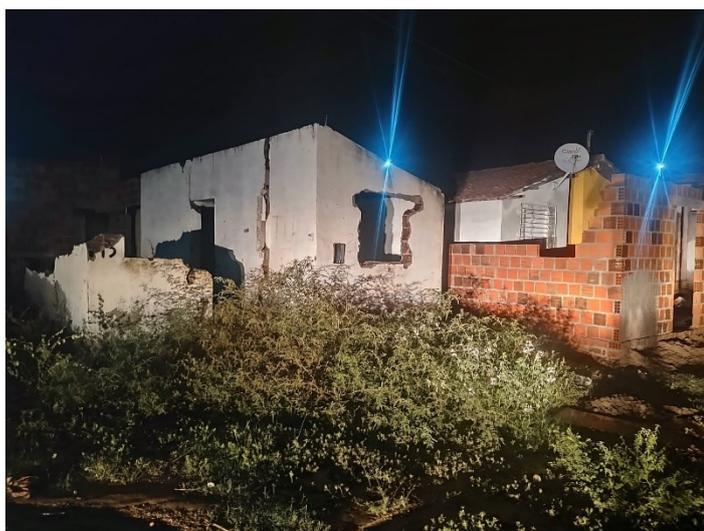
Imagem 9: Imóvel abandonado e fachada mal acabada.

Quanto ao revestimento das casas, alguns imóveis não encontram em um bom estado de conservação (Imagem 9). O acabamento das paredes apresenta defeitos, com fissuras e falta de impermeabilização, causando salitre na parte inferior das paredes (Imagens 10 e 11).

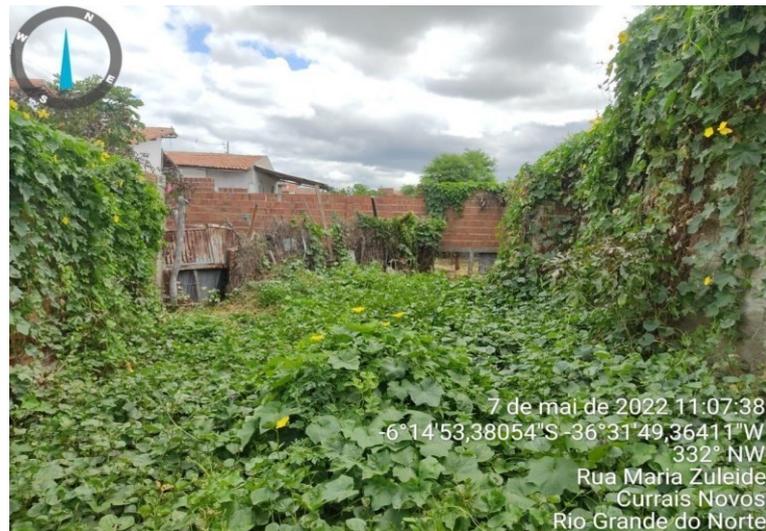
Imagem 12: Vegetação presente

Percebe-se ainda a má conservação de alguns terrenos, tomados por vegetação, encontrando-se em total abandono, como mostra a Imagem 12. O local é um terreno de uma das casas construídas em área de alagamento.
