**CENTRO UNIVERSITÁRIO CURITIBA – UNICURITIBA
ENGENHARIA CIVIL**

**ELABORAÇÃO DE CADERNO DE RECOMENDAÇÕES DE TRATAMENTO DE
MANIFESTAÇÕES PATOLÓGICAS EM OBRAS DE ARTE ESPECIAIS**

**Trabalho de conclusão de curso apresentado
a disciplina de TCC II, como requisito parcial
para obtenção do título de bacharel em
Engenharia Civil do Centro Universitário
Curitiba.**

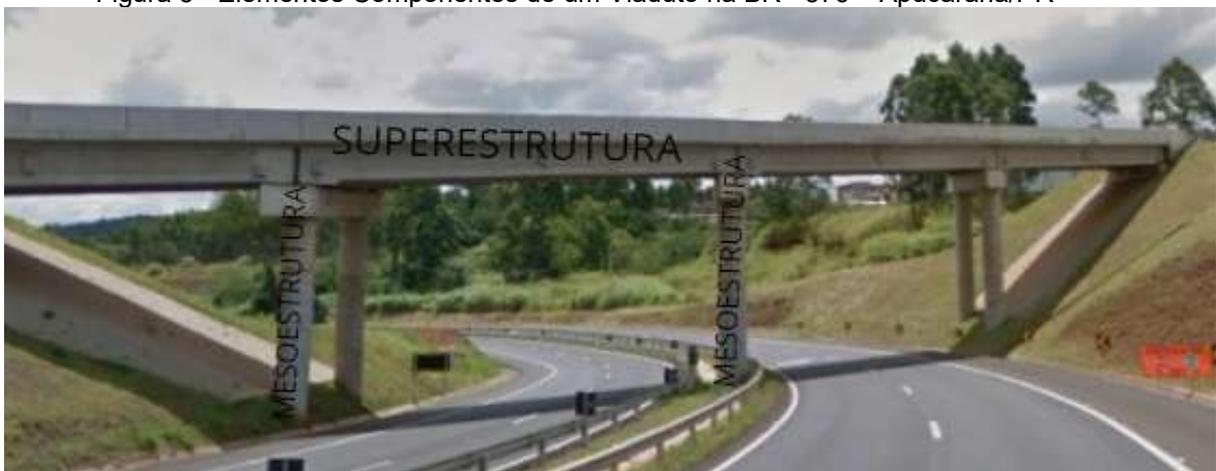
Figura 5 - Elementos Componentes de um Viaduto na BR - 376 – Apucarana/PR

Na Figura 5, demonstra-se a divisão dos elementos estruturais de meso e superestrutura que compõe um viaduto.

a) Infraestrutura: Recebem os esforços da mesoestrutura e transmitem eles ao solo (PFEIL, 1983). São classificados como infraestrutura de obras de arte especiais os blocos de fundação, conforme a Figura 5.

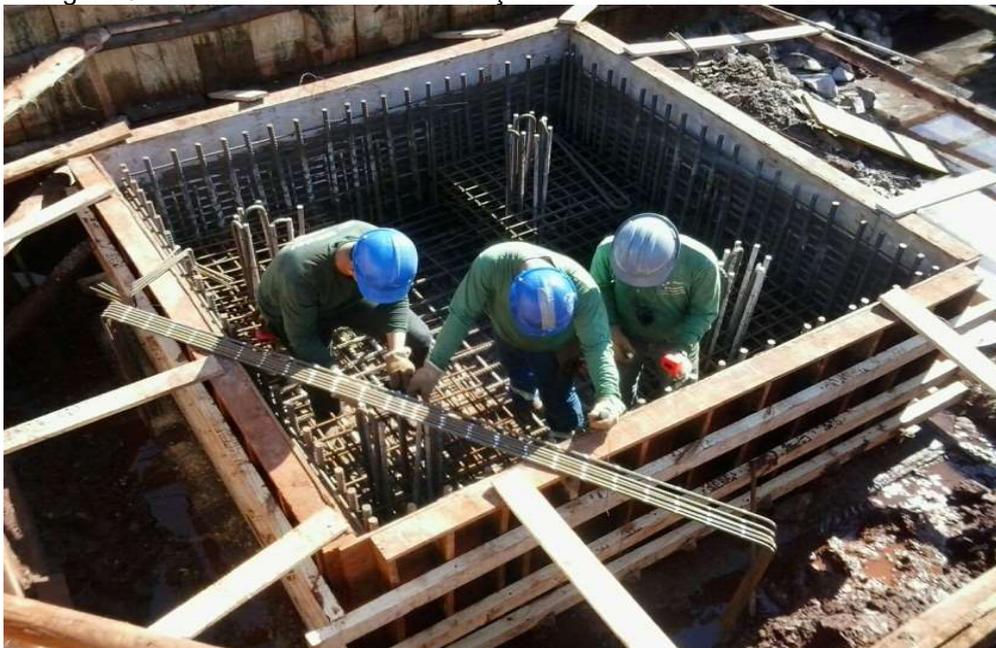
Figura 6- Armadura de bloco de fundação da Ponte sobre o Rio Bandeirantes.

A Figura 6, mostra o processo de montagem de um bloco de fundação da Ponte sobre o Rio das Cinzas na Rodovia PR - 436 no município de Bandeirantes - PR, onde a armadura já foi posicionada e está sendo finalizada a montagem das formas para seguir a próxima etapa de concretagem.

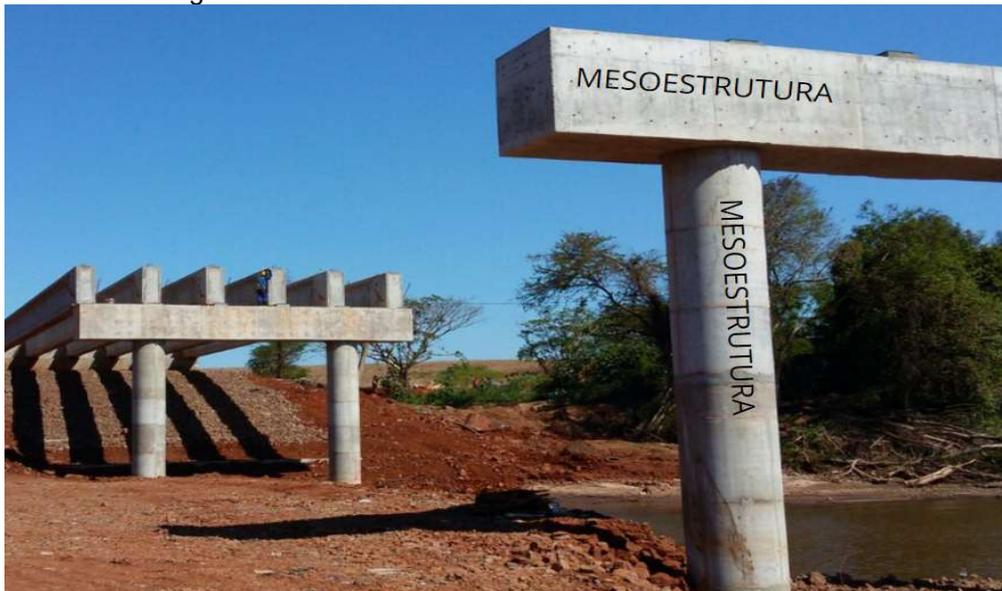
Figura 7 - Mesoestrutura Ponte sobre o Rio Bandeirantes

A Figura 7 mostra a finalização dos encontros da Ponte sobre o Rio das Cinzas na Rodovia PR-436, podemos ver sobre os pilares as vigas travessas que são também conhecidas como vigas de apoio às longarinas.

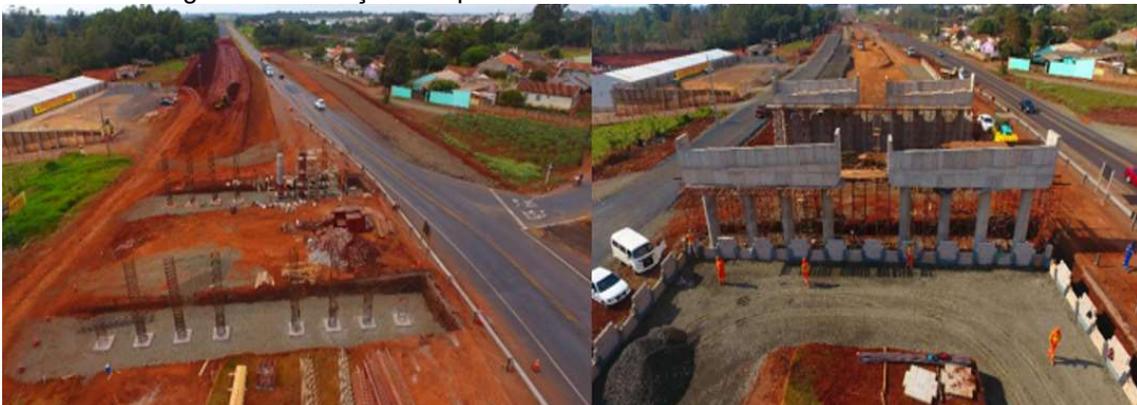
Figura 8 –Execução dos pilares do Viaduto no km 239 da BR-163/PR

Na Figura 8, pode-se observar a execução dos pilares de um viaduto no km 239, no trecho de Toledo a Marechal Cândido Rondon, na Rodovia BR-163/PR.

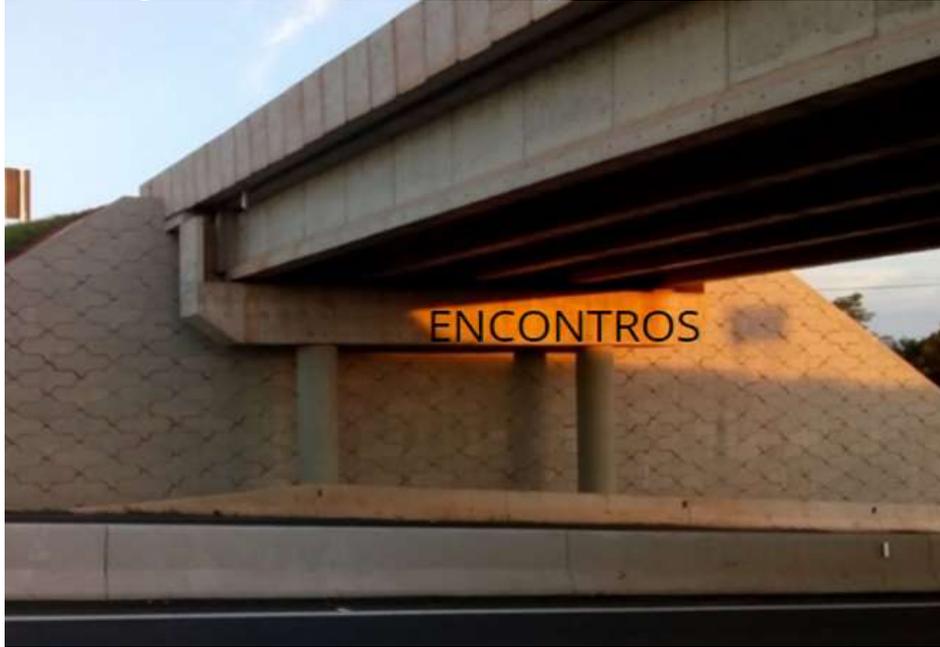
Figura 9 - Vista encontro Viaduto Espírito Santo do Turvo/SP

Elementos que fazem parte da mesoestrutura são os encontros, que de acordo com Pfeil (1983), são elementos de transição entre a estrutura e o aterro, que suportam grandes esforços horizontais pela frenagem dos veículos. Na Figura 9 têm-se um exemplo de encontro em um viaduto, localizado no município de Espírito Santo do Turvo – SP.

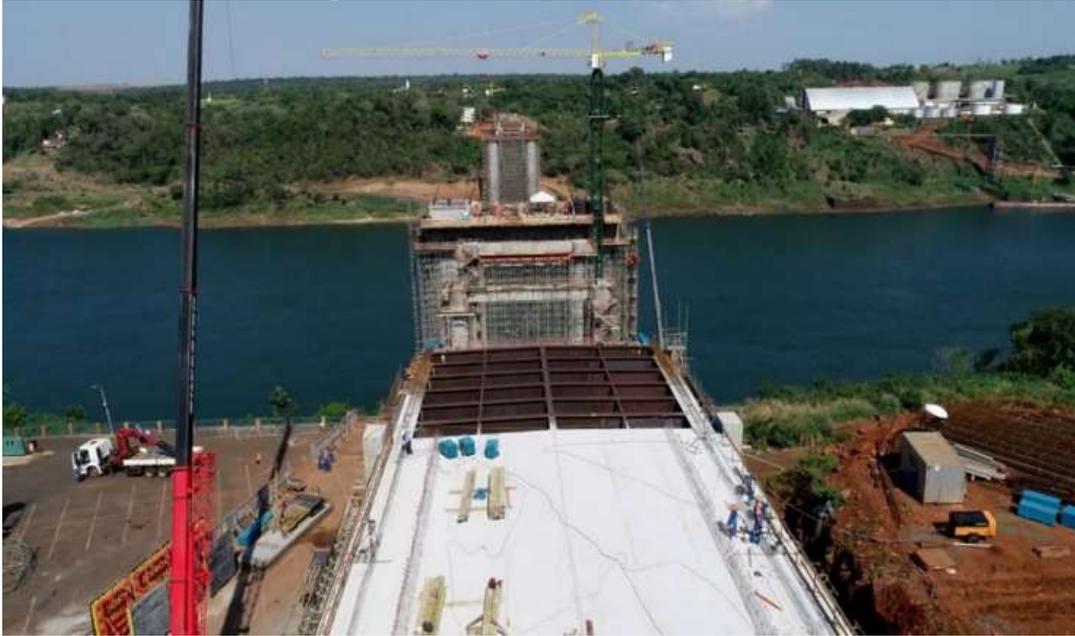
Figura 10 – Tabuleiro Ponte Rio Paraná

Segundo Pfeil (1983), a laje do tabuleiro é o elemento que recebe as cargas diretamente da pista de rolamento, como mostra a Figura 10, o tabuleiro da ponte rio Paraná. De acordo com Vitório (2002), tem-se utilizado regularmente as pré-lajes, que são apoiadas sobre as vigas principais e servem como forma, sem a necessidade de escoramento para a concretagem da laje.

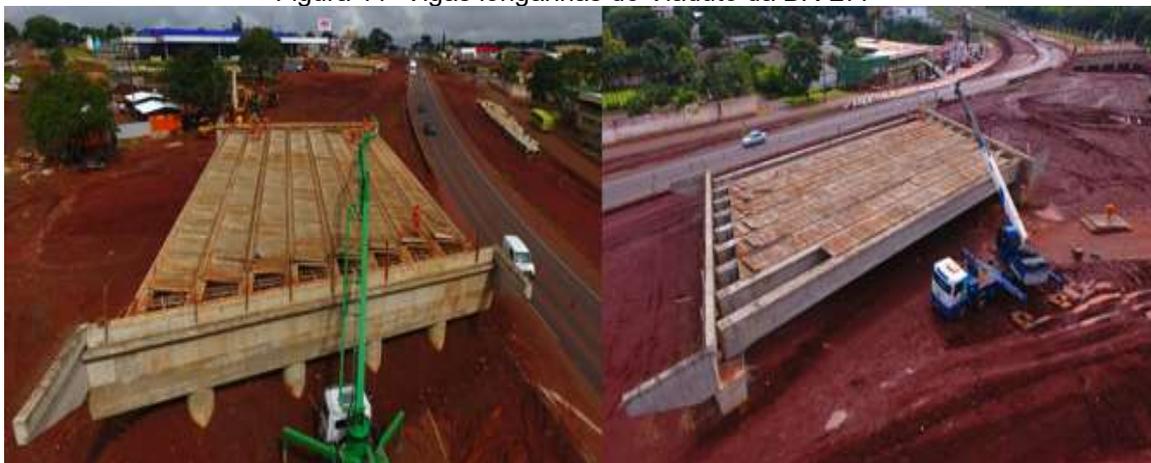
Figura 11- Vigas longarinas do Viaduto da BR-277

Na Figura 11 pode-se ver as vigas longarinas e juntamente com a instalação da pré-laje do Viaduto Costa e Silva, localizado na entre a Rodovia BR - 277 e a Av. Costa e Silva, em Foz do Iguaçu – PR.

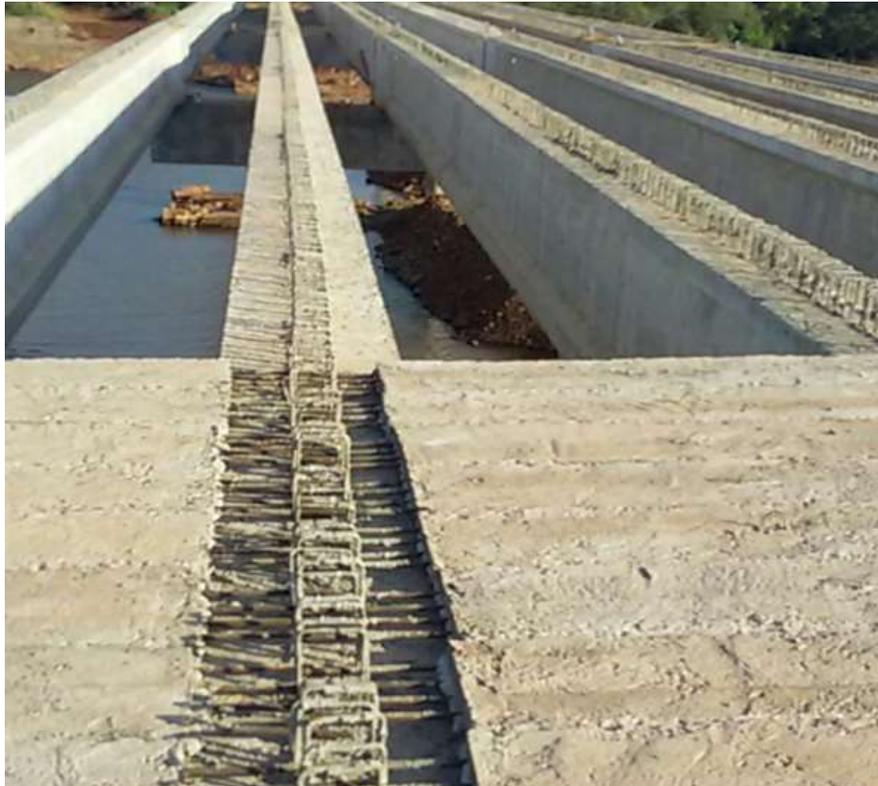
Figura 12 - Pré-lajes Ponte sobre o Rio das Cinzas

posicionadas entre as vigas longarinas servem de forma para o concreto moldado no local, dispensando o uso e custo de formas e cimbramentos. Esse sistema promove uma ligação entre os elementos pré-moldados e a estrutura moldada no local, conforme a Figura 12.

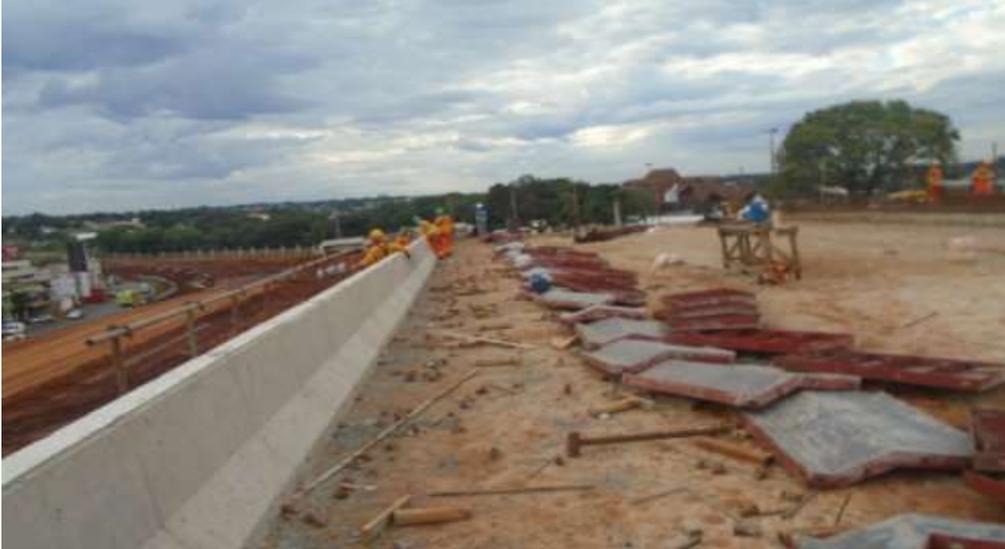
Figura 13 – Barreira New Jersey executada no Viaduto Costa e Silva na BR-277

De acordo com a especificação técnica do Departamento de Estradas e Rodagem – DER esses dispositivos podem ser chamados de barreira rígida tipo New Jersey, barreiras flexíveis e guarda-corpos, como demonstrando a Figura 13.

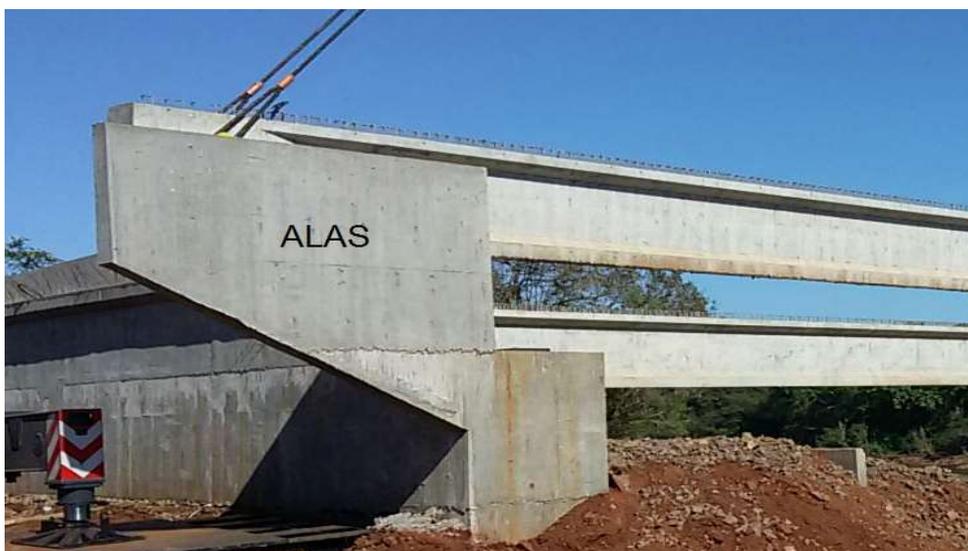
Figura 14 - Ala Ponte sobre o Rio das Cinzas em Bandeirantes

Vitório (2002), define a função das alas e cortinas como elementos para melhorar as condições de contenção lateral dos aterros. Também podem ser chamadas de transversinas de entrada. Pfeil (1983), define as transversinas de entrada como cortinas projetadas para conter o aterro e ser apoio para a laje, possuindo a largura da ponte. Na figura 14 pode-se ver as alas concretadas de uma ponte em concreto armado.

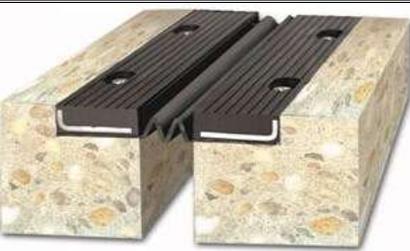
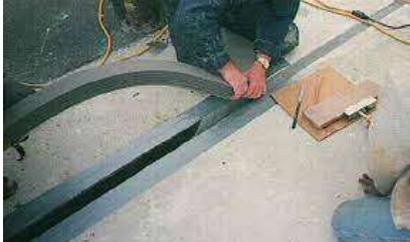
Tabela 3 - Tipos de Juntas

Junta tipo Jeene conforme o Manual de Inspeção de Pontes Rodoviárias do DNIT (2004), é um tipo de junta constituída por uma câmara elástica de elastômero, policloropreno ou neoprene que possuiu diversas cavidades conforme a movimentação desejada, adesivo epóxi e pressurização e nucleação que ajuda a garantir a aderência da junta e o adesivo contra as paredes. A Tabela 3 exemplifica os tipos de juntas utilizadas em obras de arte especiais:

Juntas JEENE	Juntas Elastômero com chapas metálicas	Juntas asfálticas

Juntas de Betume	Juntas de Compressão	Juntas dentadas

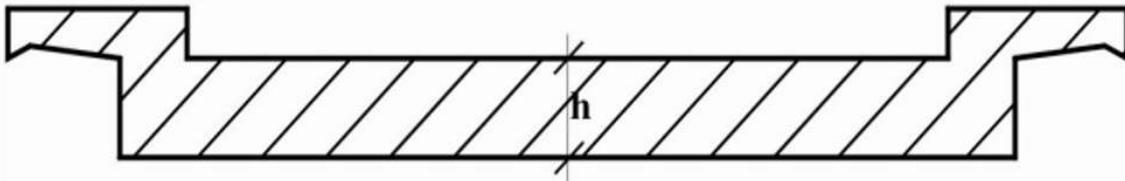
Figura 15- Seção transversal de obra em laje maciça

A superestrutura com laje maciça é um sistema estrutural sem qualquer tipo de vigamento, uma solução muito útil e adotada para vencer pequenos vãos, conforme a Figura 15. Possui grande resistência e tração, fissuramento, porém elevado peso próprio.

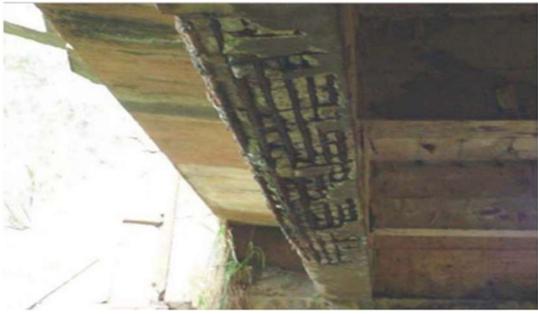
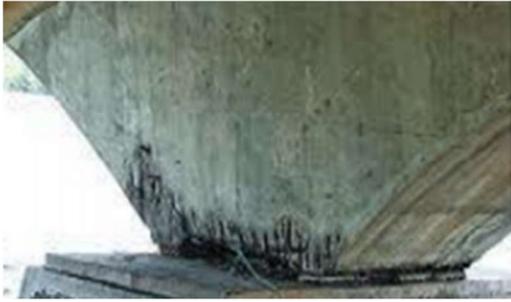
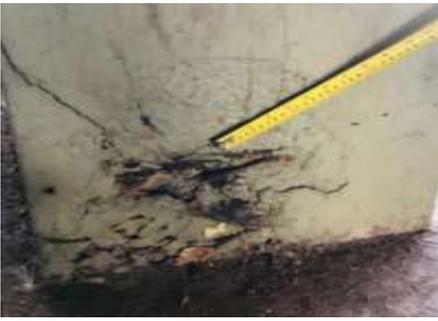
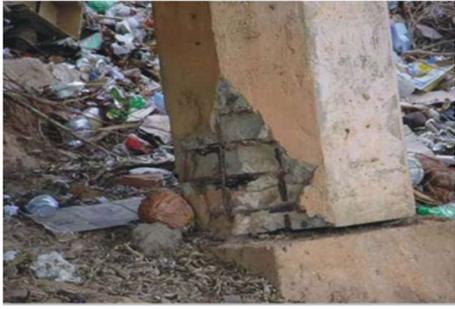
Tabela 9 – Casos reais de manifestação da corrosão

Corrosão Generalizada	Corrosão Localizada

Corrosão com formação de Fissuras	Corrosão com Desplacamento de Concreto

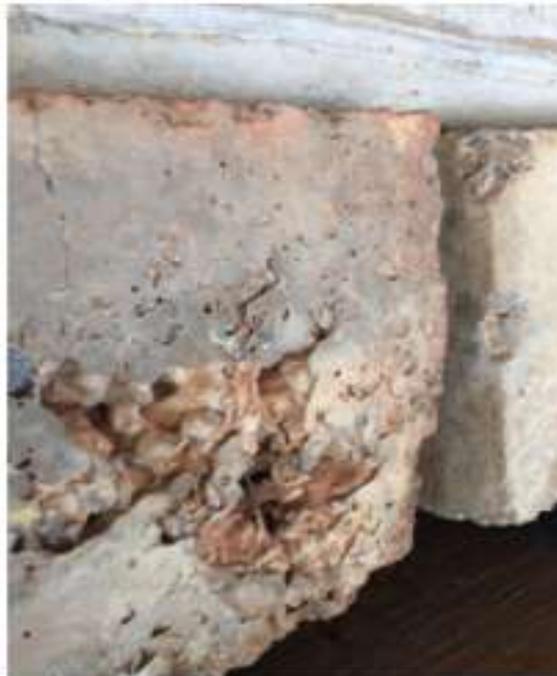
Figura 29 – Segregação no aparelho de apoio – OAE Brasília – DF

Na Figura 28 a seguir é possível verificar o concreto segregado pelo motivo de vibração deficiente, e a Figura 29 ilustra a segregação do concreto próximo ao aparelho de apoio da viga da OAE localizada em Brasília.

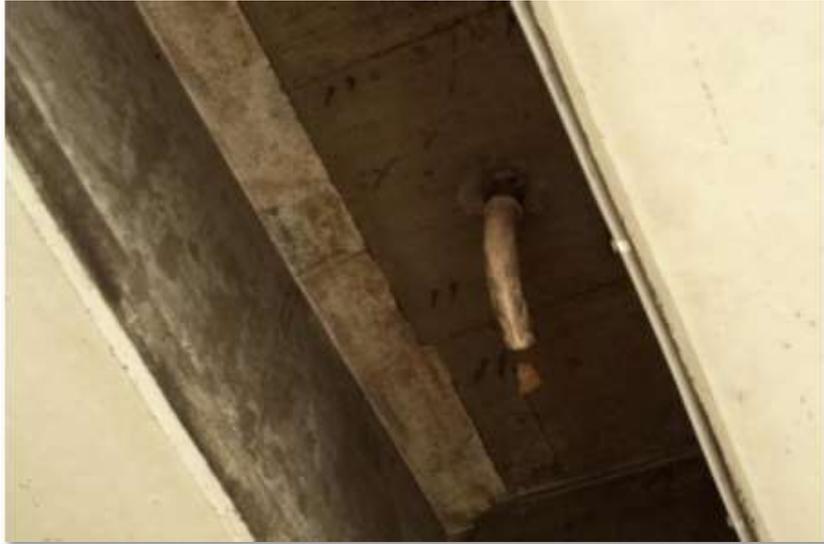
Figura 32 - Falha do Sistema de Drenagem – Viaduto Pres. Costa e Silva – SP

Na Figura 32 é retratada a falta de tubulação de drenagem para escoamento das águas pluviais do viaduto Pres. Costa e Silva, localizado em São Paulo, já na Figura 33 pode-se verificar o acúmulo de água na pista, em decorrência da obstrução das tubulações de drenagem.

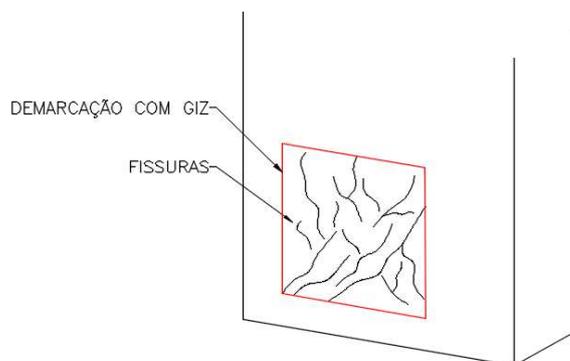
1. Localizar, identificar os locais na estrutura que apresentam as manifestações patológicas. Essa identificação é realizada de forma visual.

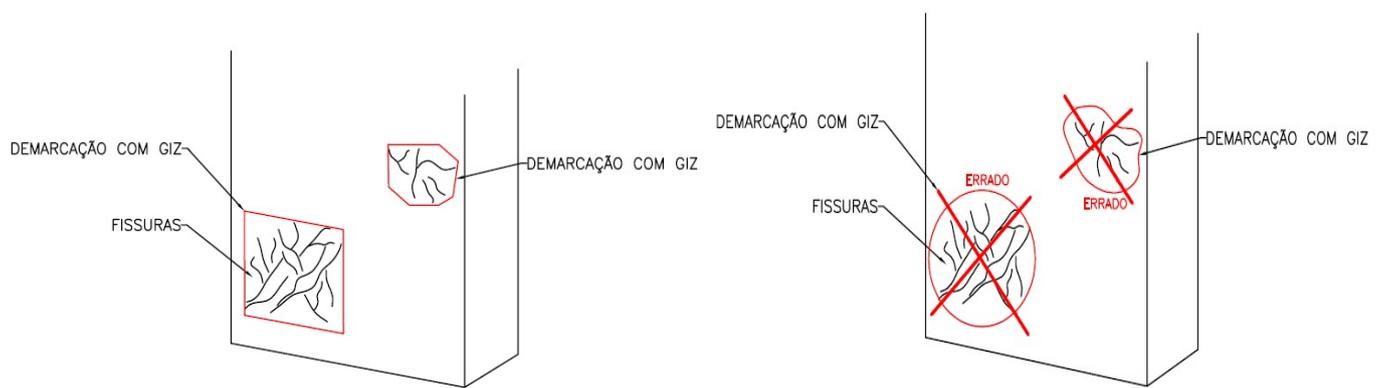
2. Demarcar com giz as regiões das patologias a serem reparadas com figuras geométricas deixando uma folga, não se deve utilizar figuras circulares ou onduladas.

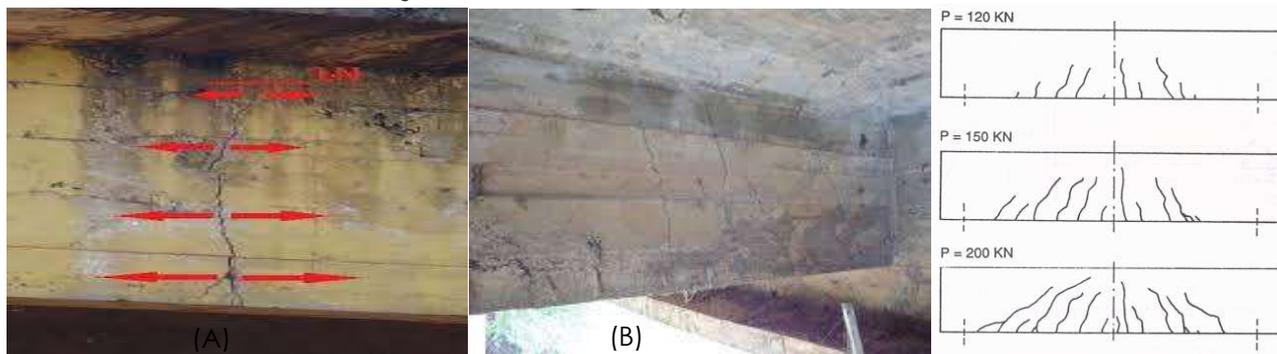
CONCEITO: As fissuras de flexão ocorrem nas estruturas de concreto armado, geralmente de aberturas reduzidas e desenvolvidas no meio da viga e em posição vertical. As aberturas maiores ficam em direção à face inferior da viga, onde estão as fibras tracionadas, e na face superior onde as fibras são comprimidas as aberturas são menores e pontuais. Nos apoios as fissuras por flexão formam um ângulo de 45° com a horizontal devido ao esforço cortante, em vigas mais altas a inclinação forma um ângulo de 60° com a horizontal. Não é possível prever a quantidade de trincas de flexão ocorrerá em uma viga o tamanho de sua abertura e sua extensão, pois isso dependerá de fatores, como: características geométricas da peça, das propriedades físicas e mecânicas dos materiais e do tipo de carga que essa estrutura está sendo submetida. A abertura das fissuras pode variar devido ao tempo ou alterações de tensões, quando varia, é chamada de fissura ativa, em caso de concreto protendido e passiva no caso de concreto armado.

- A)** Viga principal com fissura decorrente da sobrecarga na estrutura;
- B)** Fissuras devido à flexão em ponte provocada pela passagem de veículos com carga excessiva, não prevista em projeto;
- C)** Exemplificação do aumento da fissuração por flexão devido ao aumento do carregamento e principalmente pela flexão das barras longitudinais de suporte dos estribos desta região, formando fissuras no centro da viga, inclinadas próximas a 45° ou quase em posição vertical.

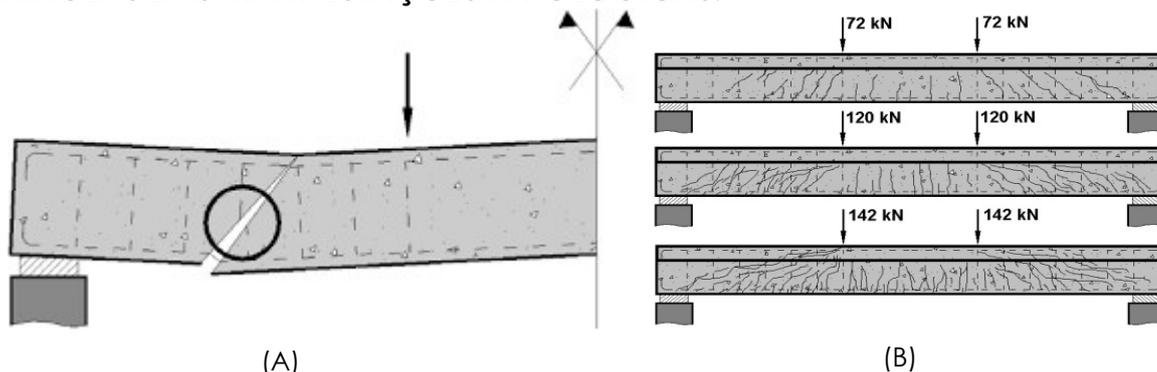
A) Exemplificação de fissuras devido à força cortante próxima aos apoios;

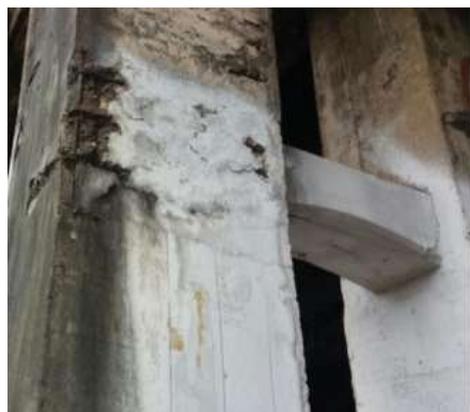
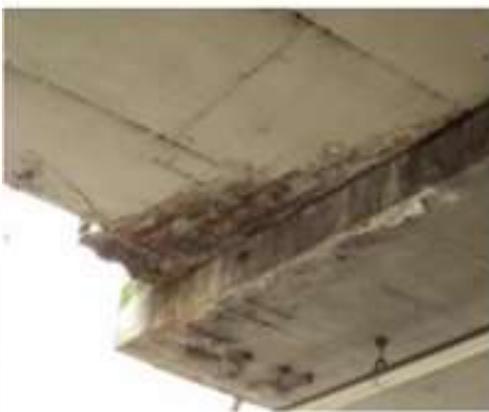
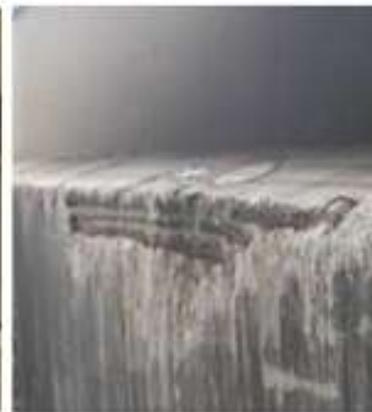
CONCEITO: A corrosão localizada se manifesta em regiões pontuais da estrutura, o desgaste se processa em uma superfície limitada e, usualmente, tende a se aprofundar de modo mais rápido do que em um processo de corrosão generalizada. É tipicamente causada pela penetração de íons cloreto no meio, vindos do exterior ou pertencente a algum constituinte do concreto.

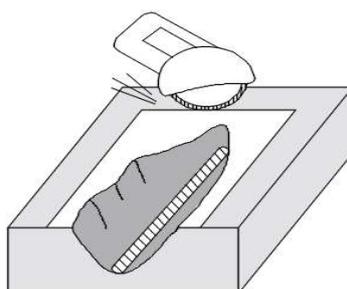
1. Localizar e efetuar a delimitação da área que sofreu a corrosão localizada. Para essa etapa utilizar uma serra de corte circular.

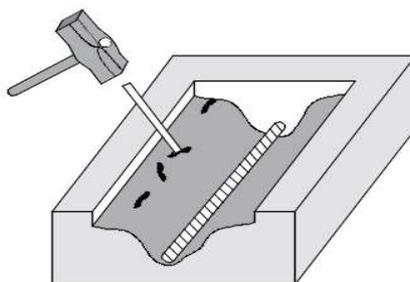
2. Após analisar a área afetada deve-se começar a escarificação da estrutura danificada, removendo todo o concreto contaminado e deteriorado. Quando a parte deteriorada for pequena, essa limpeza pode ser feita utilizando uma marreta junto com a talhadeira e ponteiro, caso seja maior efetuar a remoção com o martetele.

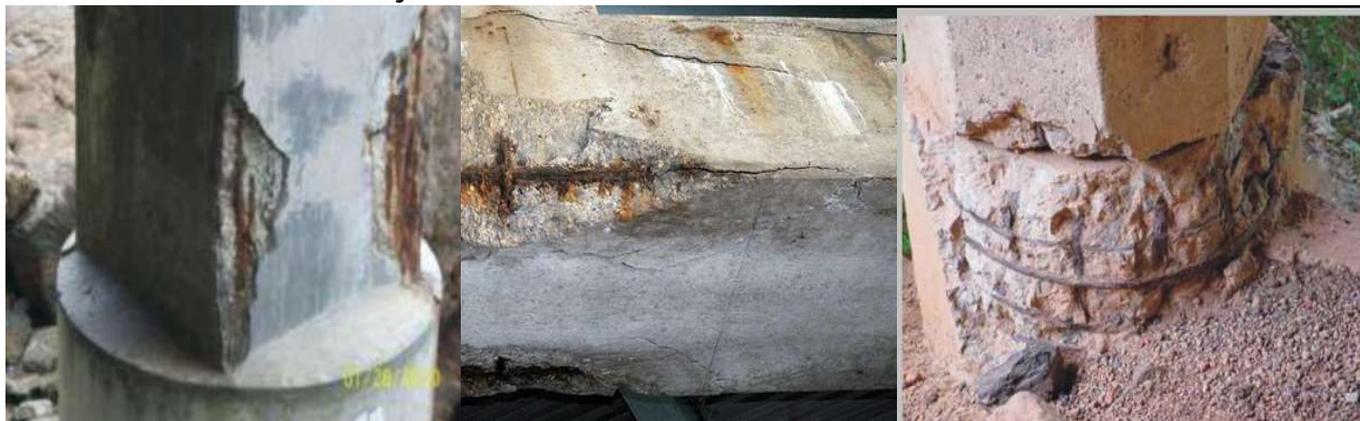
CONCEITO: A corrosão localizada se manifesta em regiões pontuais da estrutura, o desgaste se processa em uma superfície limitada e, usualmente, tende a se aprofundar de modo mais rápido do que em um processo de corrosão generalizada. É tipicamente causada pela penetração de íons cloreto no meio, vindos do exterior ou pertencente a algum constituinte do concreto. A corrosão localizada profunda (com reparo estrutural maior que 5 cm), necessita de um reparo de maior intensidade.

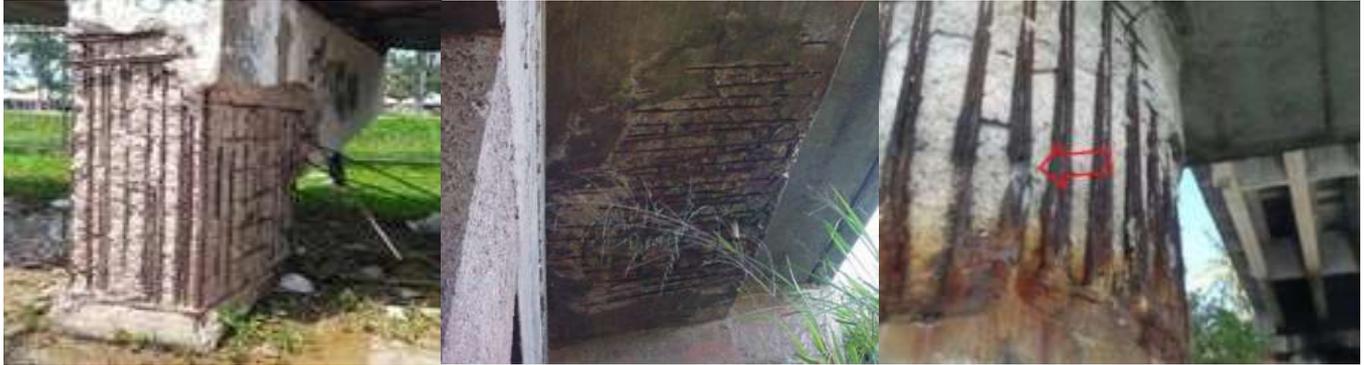
CONCEITO: A corrosão generalizada, também chamada de corrosão uniforme, ocorre na armadura em toda a sua extensão quando exposta ao meio corrosivo. A corrosão generalizada provoca um grande aumento de volume no interior do concreto, resultante da formação do óxido de ferro; o óxido de ferro chega a ocupar um volume cerca de nove vezes maior que o material de origem, provocando tensões internas que podem alcançar 40 MPa; o concreto não resiste a estas tensões e fratura.

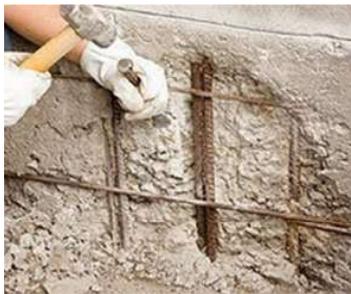
1. Para aplicar um tratamento corretivo o caminho até as barras de aço presentes na estrutura devem ser desobstruído, sendo assim, o concreto degradado que envolve a armadura deve ser retirado completamente. Essa etapa pode ser realizada manualmente com auxílio de talhadeira e marreta ou martelete.

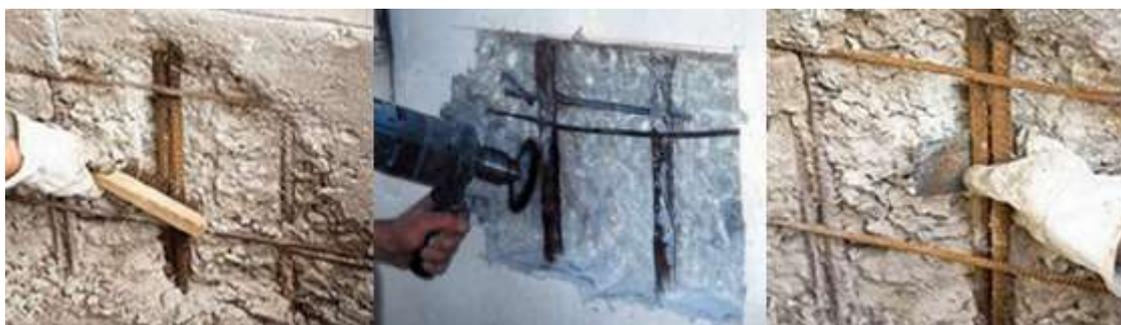
2. O profissional responsável pelo procedimento deverá verificar se a delimitação da área atingiu todo o material afetado.
3. Deve-se efetuar a limpeza da armadura que sofreu a corrosão mediante lixamento manual, lixadeira elétrica ou com aplicação de escova com cerdas de aço. Esta operação de limpeza tem por objetivo remover a camada de óxido solta ou semisolta do contorno da barra.

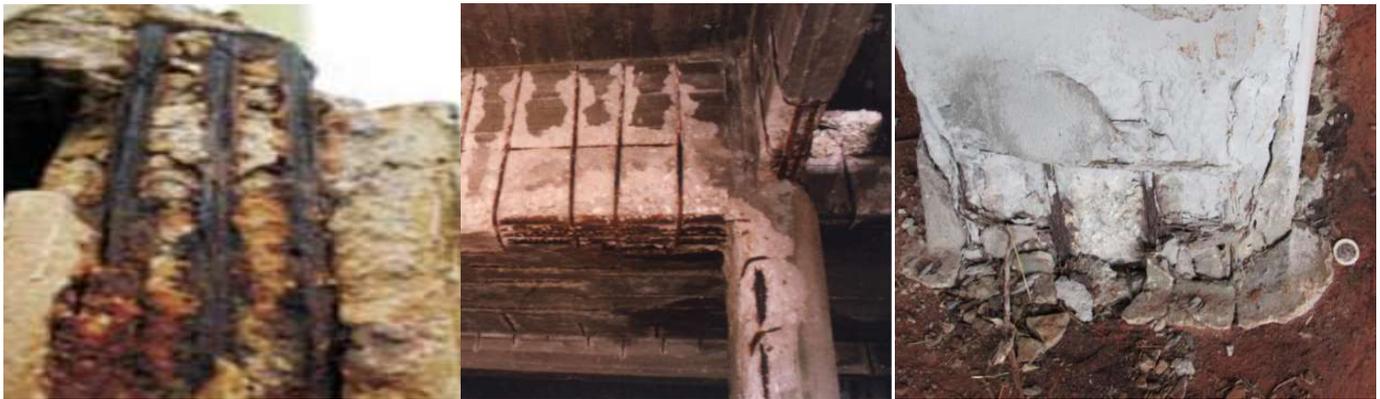
CONCEITO: A corrosão generalizada, também chamada de corrosão uniforme, ocorre na armadura em toda a sua extensão quando exposta ao meio corrosivo. Na corrosão generalizada, o ataque é produzido em uma grande superfície do metal, na qual existem inúmeros ânodos e cátodos, formando micropilhas que mudam a todo tempo. A perda de seção e massa sofrida pelo aço e o efeito dos óxidos expansivos resulta no comprometimento do tempo de vida útil da estrutura. Quando ocorre a perda de seção da armadura, faz-se necessário a substituição.

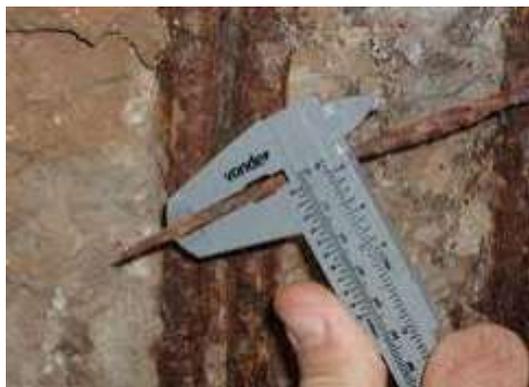
2. Após a delimitação, efetuar a remoção de todo o concreto danificado, expondo a armadura que está corroída, deixando, no mínimo, 2 cm livres em seu contorno. A remoção poderá ser realizada com o auxílio de um martelo.
3. O profissional responsável pelo procedimento deverá verificar se a delimitação da área atingiu todo o material afetado.
4. Terminado a remoção do concreto, deve-se efetuar a limpeza da armadura que sofreu a corrosão mediante lixamento manual, lixadeira elétrica, com aplicação de escova com cerdas de aço ou através de jato de água.
5. Com a armadura exposta e limpa, realizar a medição da espessura das barras de aço corroídas, para verificar se houve perda significativa da área da seção transversal da barra. O profissional responsável poderá realizar essa verificação com o auxílio de um paquímetro ou medidor de espessura do aço (PosiTector UTC, ou similar).

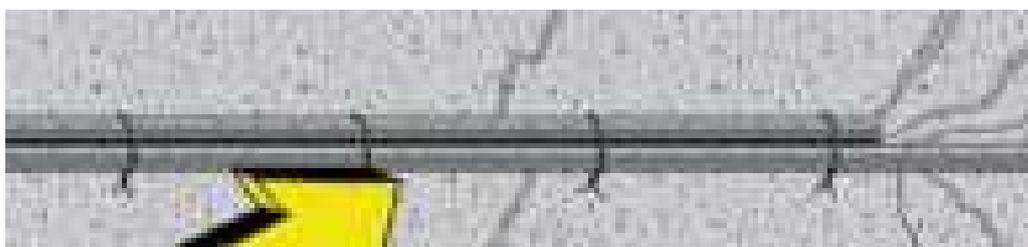
8. O tipo de emenda a ser feito, irá depender da bitola do aço.
 - **Emenda por Transpasse:** A emenda por transpasse é feita pela simples justaposição longitudinal das barras, conforme comprimento de transpasse definidos pela NBR 6118, sendo permitidas para barras de diâmetro até 32 mm. A transferência da força entre as barras é feita pela aderência ao concreto, dependendo assim da resistência do concreto. A emenda das barras pode ser feita com arame. Não é permitido mais que 25% de barras emendadas em uma mesma seção. O comprimento de ancoragem do transpasse deve ser de acordo com classe do aço e a resistência do concreto.

Concreto fck	CA25	CA50	CA60
20 Mpa	51 x Ø da barra	44 x Ø da barra	53 x Ø da barra
25 Mpa	45 x Ø da barra	38 x Ø da barra	46 x Ø da barra
30 Mpa	41 x Ø da barra	34 x Ø da barra	40 x Ø da barra

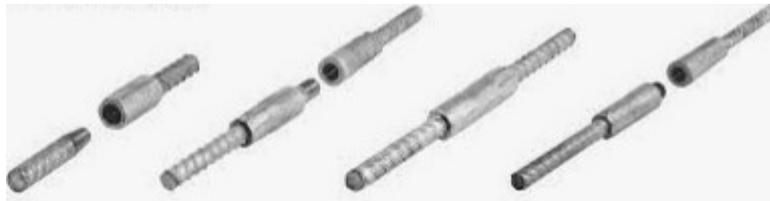
- **Emenda por Luvas:** A exigência básica pertinente às ligações com luvas impõe que as luvas apresentem resistência superior à das barras emendadas. A luva pode ser rosqueada ou prensada ao redor da armadura.

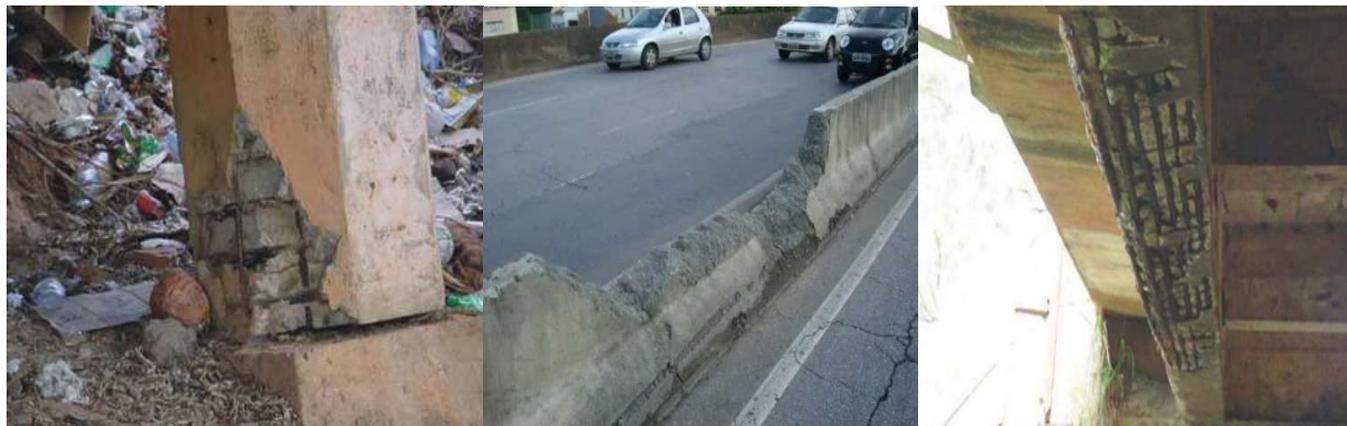
- (A) Pilar com deslocamento do concreto e armaduras aparentes e corroídas.
(B) Deslocamento do concreto devido a impacto de veículos.
(C) Viga principal com deslocamento do concreto, armadura exposta e corroída.

- Excesso de fissuração na superfície dos elementos estruturais, deixando brecha para entrada de agentes agressivos;
- Oxidação da armadura devido a exposição em ambientes agressivos, fazendo com que aumente de tamanho e empurra uma parte do concreto;
- Baixa camada da espessura de cobrimento da proteção armadura.
- Perda de aderência entre os materiais, devido ao processo de corrosão da armadura;
- Infiltração na superfície da estrutura, por inexistência ou deficiência do sistema de drenagem de águas pluviais;
- Choques e impactos com os elementos estruturais da OAE, por veículos automotores ou embarcações;
- Acidentes imprevisíveis (inundações, grandes tempestades, explosões e abalos sísmicos);
- Ausência de sinalização para alertar os usuários da existência do obstáculo.

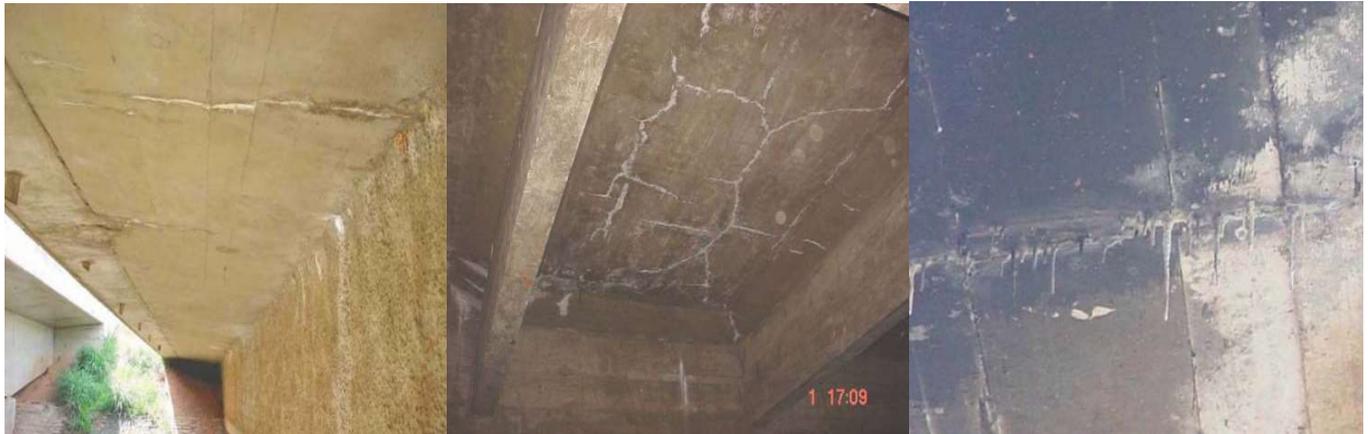
A) Face inferior da laje superior: Infiltração e eflorescência.

B) Trincas, fissuras e eflorescência na face inferior da laje.

C) Vista inferior da superestrutura: Infiltrações, trincas, eflorescência, armaduras expostas e corroídas.

- Fissura mapeada presente na superfície do concreto, que deixam aberturas para que ocorrer a Infiltração de águas pluviais;
- Umidade, devido ao acúmulo de água em contato com o concreto, geralmente acontece quando água empossa sobre a superfície da estrutura;
- Falha no sistema de drenagem pela ausência de tubulação ou obstrução das saídas de água pluviais, pelo fato de haver canos quebrados ou entupidos;
- Ausência de pigadeiras, para desviar a água da chuva e impedir que a mesma escorra ao longo da superfície do concreto.

- Manchas brancas na superfície de concreto, afetada também a estética da estrutura;
- Enfraquecimento do concreto e redução da sua resistência, devido ao processo de lixiviação;
- Pode ocorrer a corrosão das armaduras, devido a penetração de CO₂.

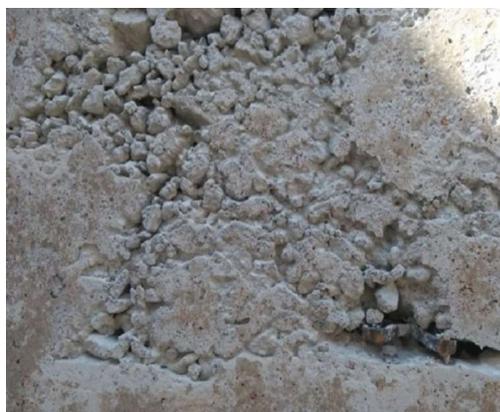
1. Localizar e delimitar os locais afetados na estrutura que apresentam a manifestação patológica. Essa identificação é realizada com uma simples análise visual para detectar o problema.

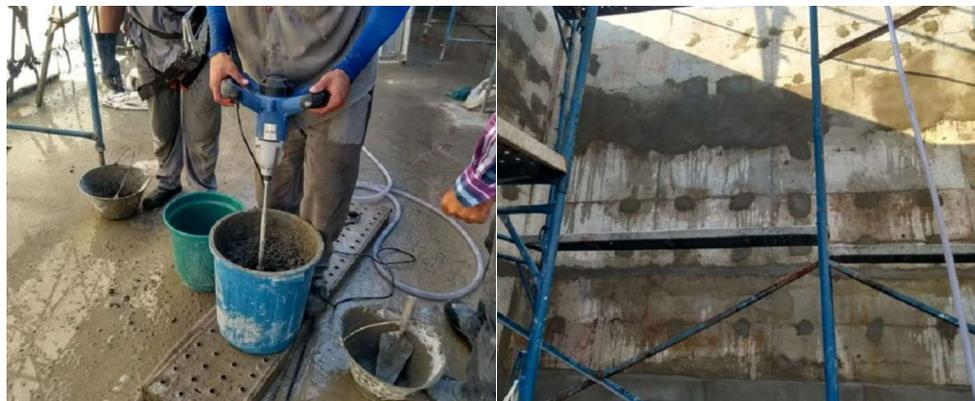
5. Após realizar todos o processo anterior, deve-se começar a recomposição da estrutura, para solucionar o problema com a aplicação de argamassa estrutural polimérica, recomenda-se a marca VEDACIT, se o reparo for no máximo de 3 cm, a mesma é feita com o auxílio de uma colher de pedreiro ou desempenadeira, já em reparos maiores é necessário fazer uma forma de madeira e utilizar concreto graute ou concreto projetado em área muito extensas.

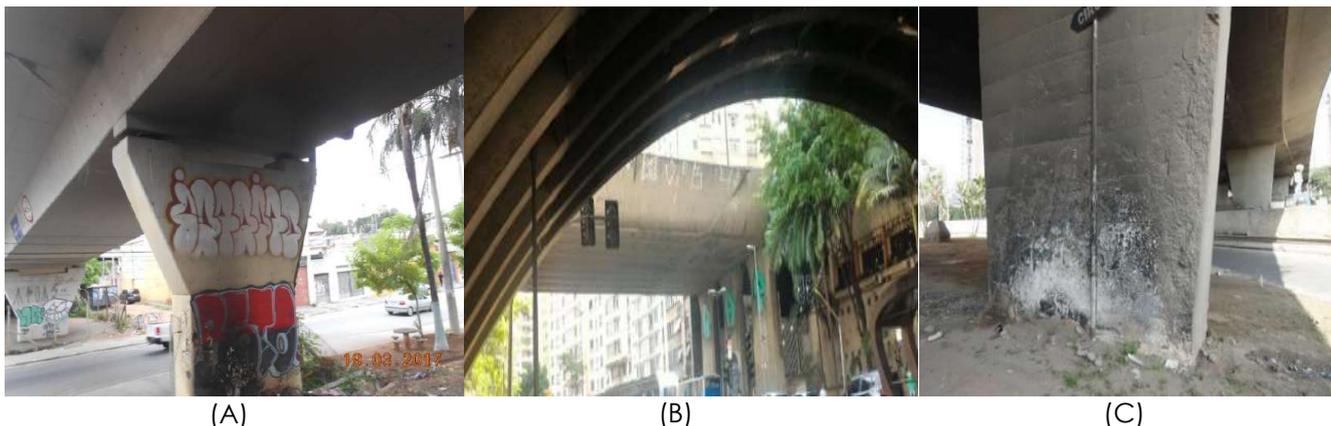
- A)** Manchas de fuligem na lateral do pilar, devido a possível queima;
- B)** Fuligem presente de forma muito visível no teto do viaduto, por cima das faixas de rodagem. Essa fuligem é proveniente da fumaça do escapamento de veículos;
- C)** Pilar com mancha de fuligem, devido a fogo feito por moradores de rua, próximo a estrutura.

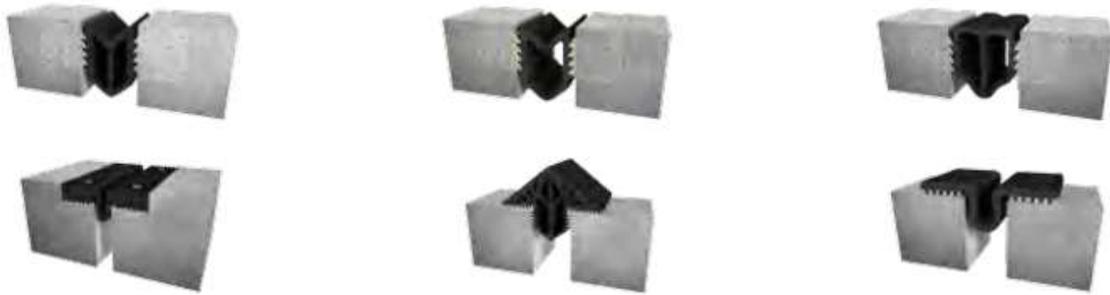
Figura 1 - Modelos de Juntas de Dilatação

As patologias mais constantes são decorrentes de problemas encontrados na estanqueidade da estrutura. As juntas podem ser afetadas pelo dimensionamento incorreto, não prevendo as possíveis expansões ou retrações do concreto, pelos impactos de veículos pesados e pelo desgaste ou ausência do material da junta por uso incorreto ou má conservação.

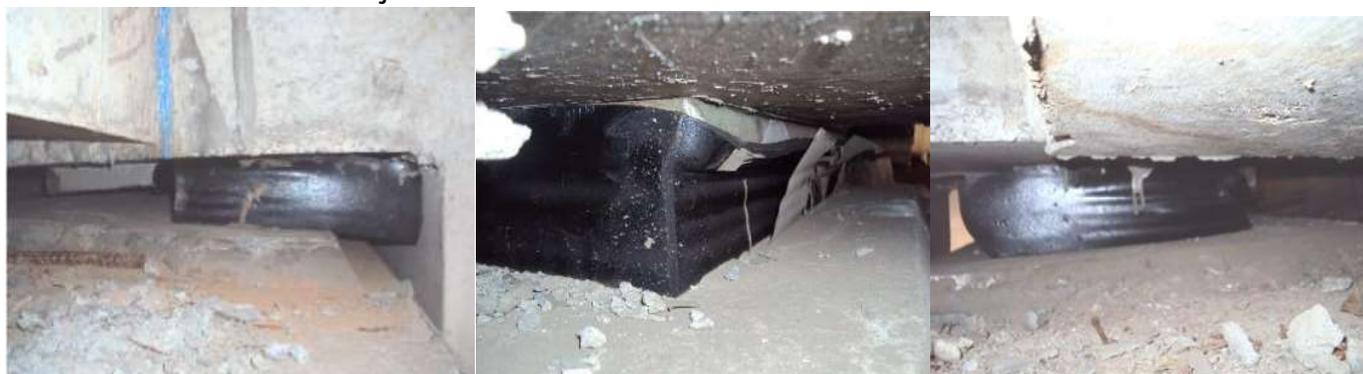
CONCEITO: São elementos formados por uma ou mais camadas primárias de elastômero alternado com chapas metálicas que permitem as movimentações previstas entre os elementos estruturais, movimentos de translação, rotação ou ambas. Um aparelho de apoio bem projetado, produzido, instalados e que atenda todos os limites impostos pela norma técnica nos ensaios laboratoriais devem ter a mesma vida útil da obra. Esses elementos estão funcionando de forma correta quando os elementos estruturais ligados por ele, não apresentam defeitos, mas existem casos que os aparelhos apresentam em seu perímetro fissuras, rompimento de camada de cobertura, fretagem exposta e outros sem causar prejuízos às estruturas adjacentes, sendo necessário a substituição.

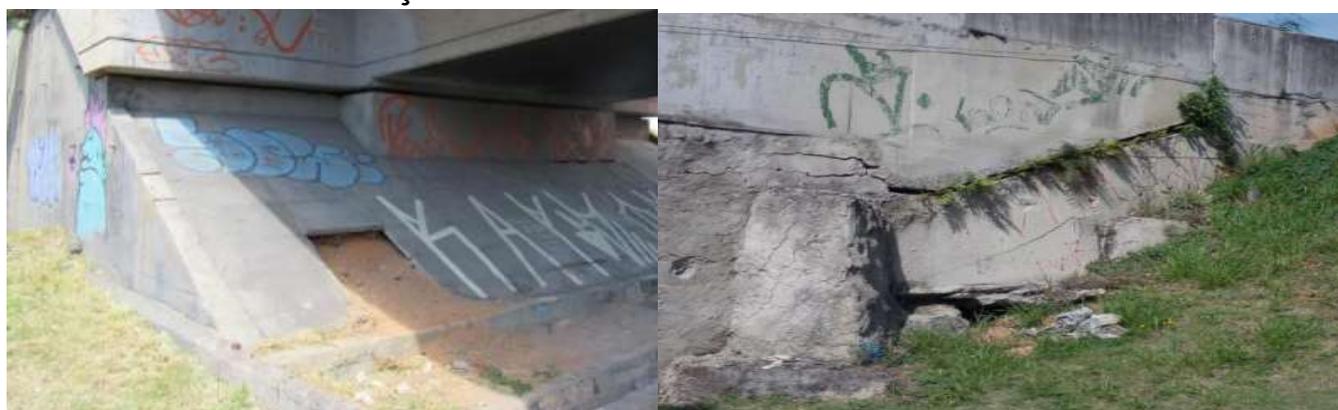
CONCEITO: São estruturas que garantem a estabilidade do solo, evitando que ocorra possíveis deslocamentos, dando estabilidade a terra arrimada e promovendo segurança. Por ter formação em terreno inclinado em ângulo com o plano vertical mediante corte ou aterro, o talude deve ter manutenções constantes devido sua característica geotécnica, pois sua ruptura pode colapsar toda a estrutura da OAE em contato direto com o mesmo, assim como, implicar em danos de extrema magnitude e risco de segurança aos usuários. Em obras antigas não eram realizados os dispositivos de proteção e contenção nas cabeceiras, tornando os aterros de acesso vulneráveis à interpéries como chuvas e erosão.
