**Avaliação da viabilidade técnica e financeira da implementação de boas práticas  
para evitar patologias em piscinas**

*Assessment of the technical and financial viability of implementing good practices to prevent  
pathologies in swimming pools*

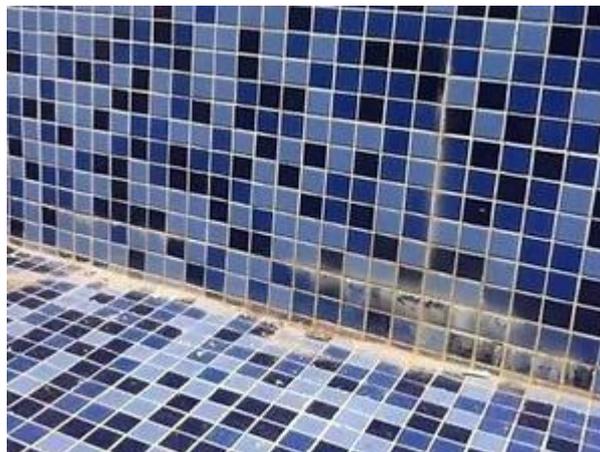
**FIGURA 1 – EFLORESCÊNCIA NA PISCINA**

Nas piscinas, a principal patologia a ser encontrada, é a eflorescência (Figura 1), que pode desencadear de diferentes razões, seja da incorreta execução, a utilização de um material tecnicamente não aprovado, ou de matérias primas da natureza.

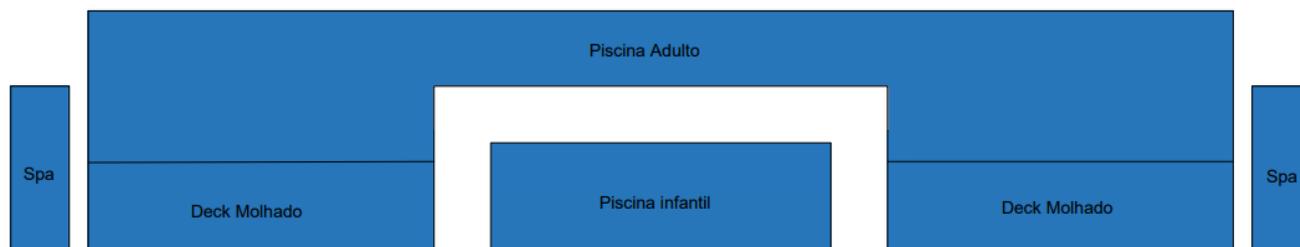
**FIGURA 2 – PISCINA**

A piscina em questão é dividida em três setores, sendo eles: piscina adulto, piscina infantil e SPA, totalizando um total de 142 m<sup>3</sup> (Figura 2). É uma piscina enterrada, revestida de cerâmica pastilhada.

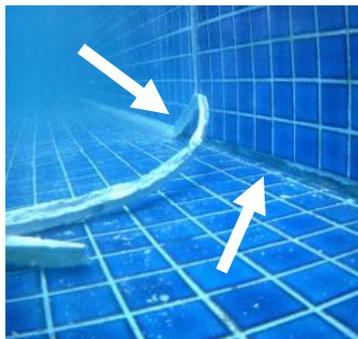
**FIGURA 3 – FALHA NA JUNTA DE DILATAÇÃO**

A primeira deficiência encontrada foi na junta de dilatação da piscina (Figura 3), evidenciando a falha na emenda do PU e Epóxi, no Mastique e também omissão do mesmo em algumas regiões da piscina.

Esse problema se estendeu em mais de 45% de sua extensão. Porém, através da inspeção feita na piscina, foi avaliado que, em pouco tempo, o restante do Mastique estará danificado, pois em diferentes lugares existiam afundamentos no material, falhas na aplicação e excesso de material sobre o revestimento cerâmico que não tem fixação, prevendo a necessidade de reparos futuros.

Conforme visto em procedimento, entende-se que para uma boa execução do tratamento das juntas de dilatação, deve-se aguardar 5 dias após rejuntamento, para garantir a eficiência do rejunte aplicado. Na sequência, deve-se realizar a limpeza do local, retirando sujeiras, resíduos e poeiras que possam prejudicar a aderência do selante à fita crepe – o uso da fita crepe na pedra da borda e na pastilha tem como objetivo proteger o revestimento.

O preenchimento das juntas se dá apenas com o selante, que deve ser espatulado para garantir melhor aderência e remover o excesso com auxílio de espátula. Alisar com espátula umedecida ou pedaço de tubo de PVC em uma solução de água e detergente neutro. Logo após esse processo, se retira a fita crepe, garantindo um acabamento superficial do selante que deverá estar liso, uniforme e sem protuberâncias.

Para reconstrução das juntas, deve-se iniciar retirando todo Mastique existente ainda em alguns locais, limpando as canaletas para instalação de Tarucel (limitador de profundidade), e aplicando a massa Epóxi de perfeito acabamento e longa durabilidade.

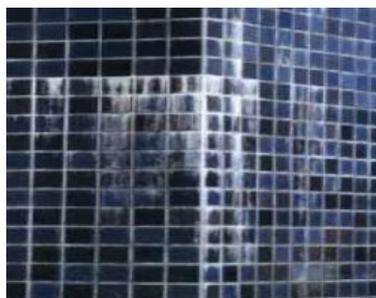
**FIGURA 4 – EFLORESCÊNCIA**

A segunda patologia encontrada, é a eflorescência (Figura 4), desencadeada exatamente pelo problema citado anteriormente, pois, com a falha na junta de dilatação, abre-se um espaço para que as partículas de água penetrem no revestimento e percorram por dentro da argamassa, dissolvendo e carregando os sais desta camada e levando-os até a parede da piscina. Foram encontradas na extensão da piscina 14 metros lineares dessa crosta de carbonato de cálcio.

Para solução da eflorescência, existem duas maneiras de reparo: pela entrada da água ou pela saída dos sais, sendo o bloqueio da saída desses sais mais eficiente. De acordo com a ABNT NBR 7200 (1998), para remover eflorescência pode-se escovar a seco a superfície com escova de cerdas de aço e proceder à limpeza com solução muriática.

E para reparo da eflorescência, como foi citado anteriormente, estas crostas não saem no processo convencional de manutenção e limpeza. Então, é prevista uma raspagem mecânica das crostas, realizando alargamento das fissuras e aplicando a massa impermeabilizante específica para uso na água.
