PLANEJAMENTO E CONTROLE DE MANUTENÇÃO (PCM) EM UNIDADE HIDRÁULICA DE ALTO FORNO – ESTUDO DE CASO

Coordenação de curso de Engenharia Mecânica

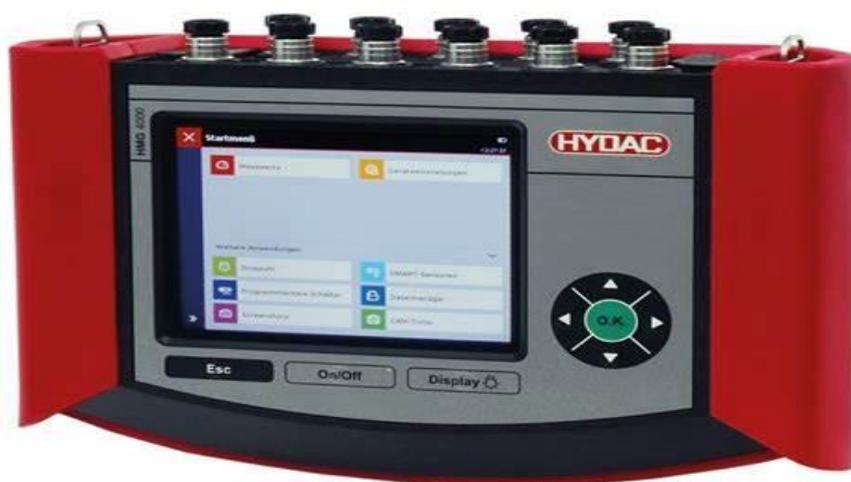
Figura 1 – HMG 4000 HYDAC

Para que fosse poss vel analisar o  leo coletado e se chegar a poss vel causa raiz do problema que estava acarretando em superaquecimento das bombas da unidade hidr ulica, foi utilizado 2 equipamentos, conforme citado anteriormente. Para medi o de press o, temperatura e vaz o das bombas de impuls o foi usado o equipamento HMG – 4000 (equipamento do fabricante Hydac), equipamento este mostrado na figura abaixo:

A medi o atrav s do aparelho HMG 4000 mostrado na Figura 1 acima, foi realizada online, onde o equipamento conectado em v lvulas direcionais por meio do minimes (conectores que permitem acesso ao funcionamento das v lvulas), recebeu dados e apontou graficamente em escalas convertidas relat rio com poss veis picos nos quais representa anomalia no sistema.

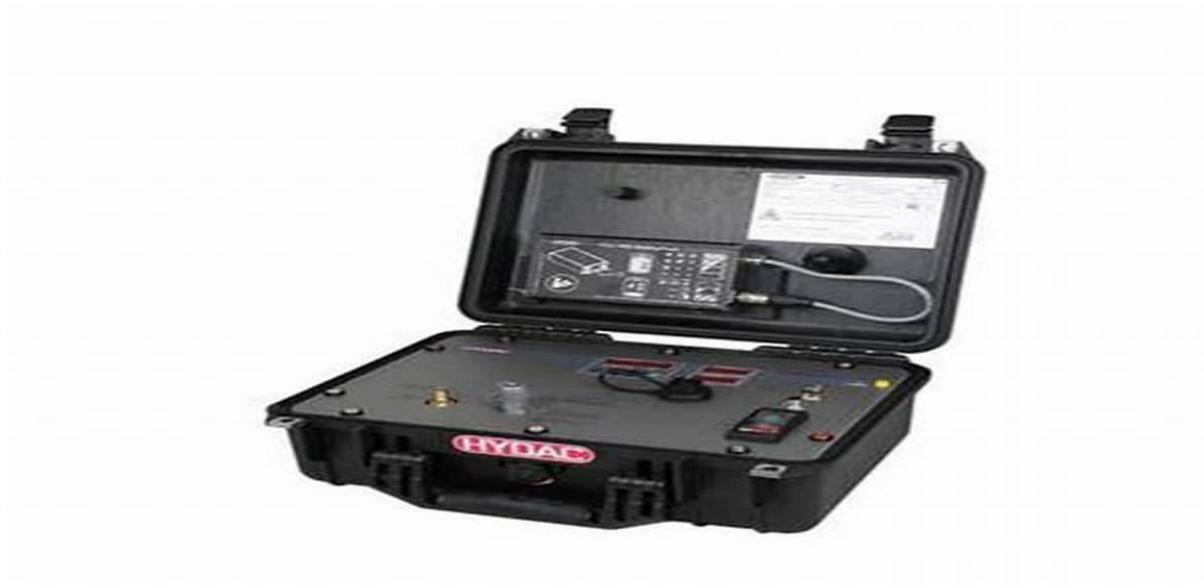
Figura 2 – FCU 1000 HYDAC

Para a an lise de contamina o do fluido hidr ulico foi utilizado contador de part culas eletr nico FCU 1000 (equipamento Hydac). A FluidControl Unit FCU   um aparelho port til de servi o para a medi o por curto espa o de tempo da contamina o por part culas s lidas, da temperatura e da satura o de  gua em sistemas hidr ulicos. O equipamento   mostrado na figura abaixo:

A Figura 2 acima mostra o equipamento FCU 1000 HYDAC, respons vel pela contagem de part culas s lidas no fluido. O processo de contagem de part culas por este equipamento se d  da seguinte forma: A fonte de luz envia luz monocrom tica atrav s do fluxo de  leo para um fotodetector que gera um determinado sinal el trico. Se uma part cula se coloca entre a fonte de luz e o fotodetector surge uma sombra no fotodetector. Devido a esta sombra altera-se o sinal el trico gerado pelo fotodetector. Atrav s desta altera o pode-se determinar o tamanho da sombra que a part cula projeta, e assim o tamanho da part cula. Por meio deste m todo   poss vel determinar as classes de pureza conforme ISO 4406, NAS 1638 e SAE AS 4059.

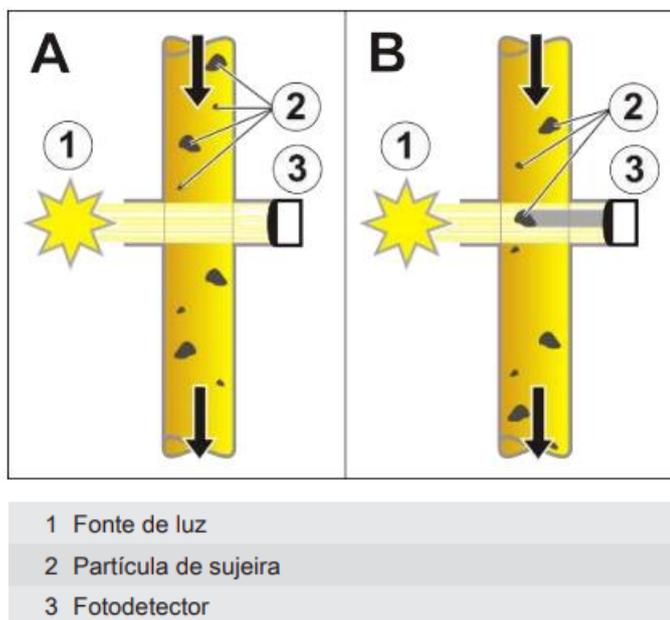
Figura 3 – Ilustração do processo de contagem de partículas sólidas pelo FCU 1000 HYDAC

O processo de contagem de partículas explicado é ilustrado na figura abaixo:

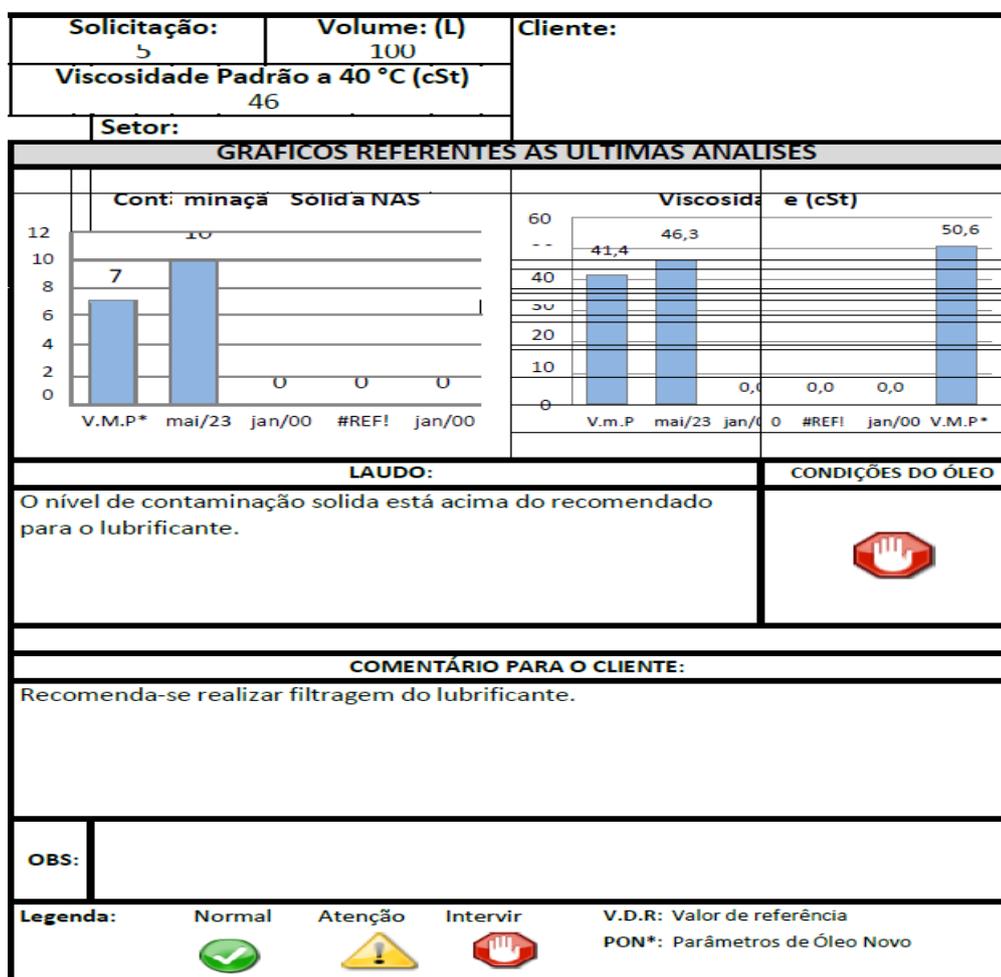
Figura 5 – Análise e resultado da amostra de óleo da unidade hidráulica

Na Figura 5, é possível observar os resultados de uma forma geral sobre o fluido analisado. Nesta figura, é mostrado primeiro os gráficos com os resultados de CONTAMINAÇÃO SÓLIDA e VISCOSIDADE (tem analisado no teste de ANÁLISE FÍSICO-QUÍMICA). Em segundo lugar, o LAUDO com a análise do fluido e em terceiro o COMENTÁRIO PARA O CLIENTE com as recomendações com as ações a serem tomadas. Por fim, como pode-se

ver na Figura 5, o no campo “LAUDO” apresenta como resultado a confirma o da contamina o s lida do lubrificante e a recomenda o de filtra em deste.

Para solucionar o problema, as mangueiras do tipo prensada em tramas de a o foram substituídas por novas e o  leo sofreu uma filtra em reestabelecendo suas condi es dentro dos par metros ideais de acordo com as Figuras 4 e 5, onde no teste espectrofotom trico houve uma aproxima o dos elementos qu micos de seu P.O.N (PAR METROS DE  LEO NOVO), j  a an lise NAS 1638, a contagem de part culas s lidas foram de 10 para 6 part culas a cada 100 ml, conforme mostra as figuras 6 e 7 onde a leitura do resultado   executada da mesma maneira das figuras 4 e 5.
