**MANIFESTAÇÕES PATOLÓGICAS E O PROGRAMA DE MANUTENÇÃO
NAS ESTRUTURAS DE CONCRETO ARMADO EM EDIFÍCIOS RESIDENCIAIS E
COMERCIAIS**

Trabalho de Conclusão de Curso
apresentado ao Curso de graduação em
Engenharia Civil do Instituto Brasileiro de
Medicina e Reabilitação como requisito parcial
para obtenção do título de Bacharel.

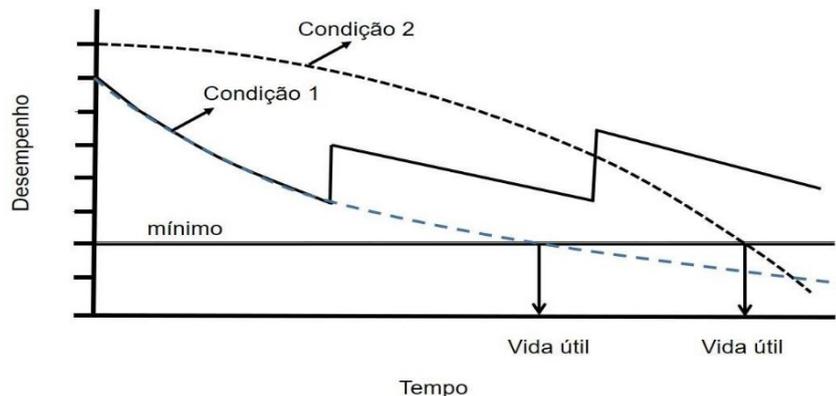
Figura 1 - Função de desempenho versus tempo descrevendo a durabilidade de uma estrutura de concreto armado em áreas litorâneas e não litorâneas. Condição 1 – Linha contínua preta e Condição 2 – Linha tracejada preta.

Figura 1 abaixo demonstra a durabilidade de um mesmo tipo de material inserida em ambientes diferenciados, como por exemplo uma estrutura de concreto armado. Observa-se que, a estrutura exposta na condição 1 (área litorânea), está num ambiente mais agressivo do que a condição 2 (área não litorânea), pois o material da condição 1, teve o encurtamento da sua vida útil ao longo do tempo por conta de ações da natureza, que fazem com que a corrosão na estrutura ocorra de forma mais rápida e foi necessário um plano de manutenção precocemente.

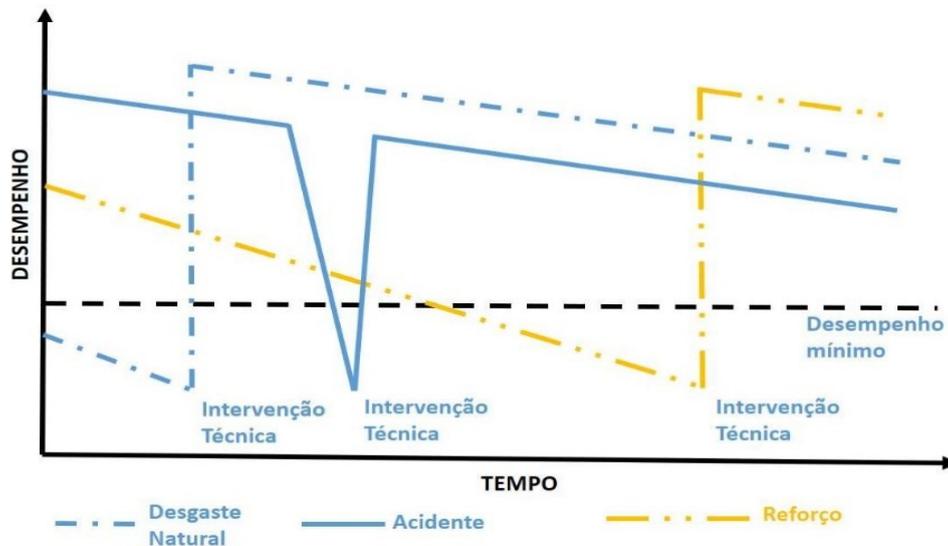
Figura 2 – Diferentes desempenhos de uma estrutura, com o tempo em função de diferentes fenômenos patológicos. Desgaste natural – gráfico com linha tracejada e ponto simples azul, acidente – linha contínua azul e Reforço – linha tracejada e ponto duplo amarela.

Na figura 2 é demonstrado através de um gráfico, três diferentes histórias de desempenhos estruturais. No primeiro caso (desgaste natural) é ilustrado o fenômeno natural de desgaste da estrutura e quando acontece a intervenção, a estrutura se recupera. No segundo caso (acidente) em um determinado tempo acontece um acidente que necessita de intervenção corretiva para que volte ao desempenho mínimo. E no terceiro caso (reforço) se trata de uma

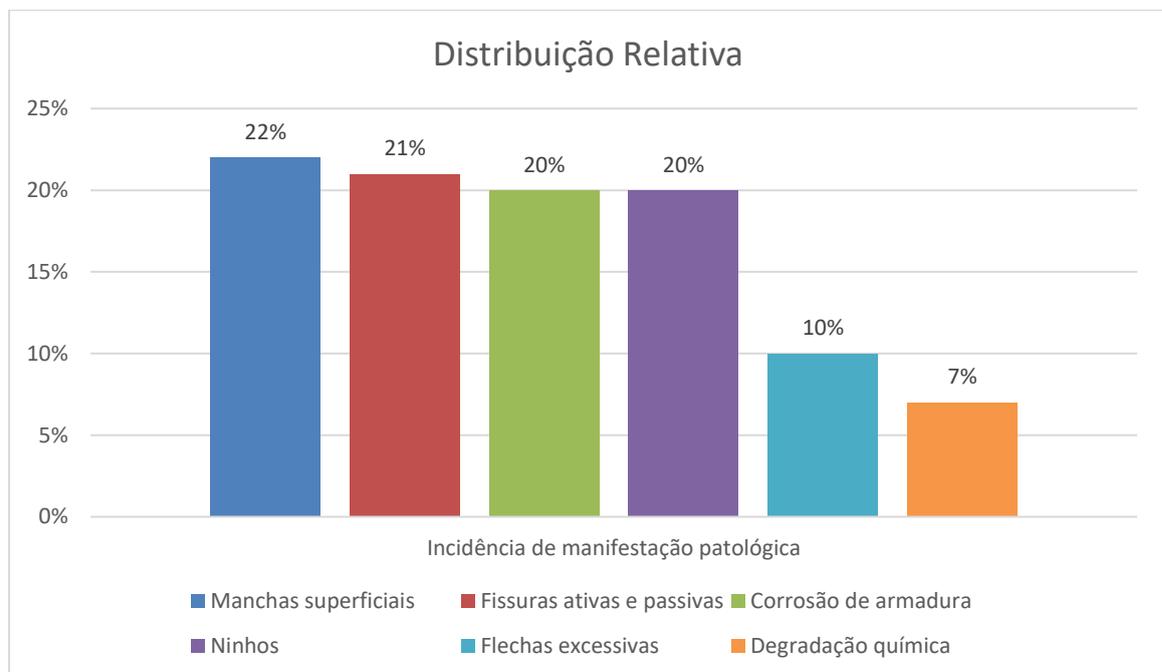
Figura 3 - Distribuição relativa da incidência de manifestações patológicas em estruturas de concreto aparente.

Os sintomas mais comuns, que têm maior índice de incidência nas estruturas de concreto, são as fissuras, fluorescências, flechas excessivas, manchas no concreto, corrosões de armaduras e os ninhos de concretagem (HELENE, 1992), conforme apresentado

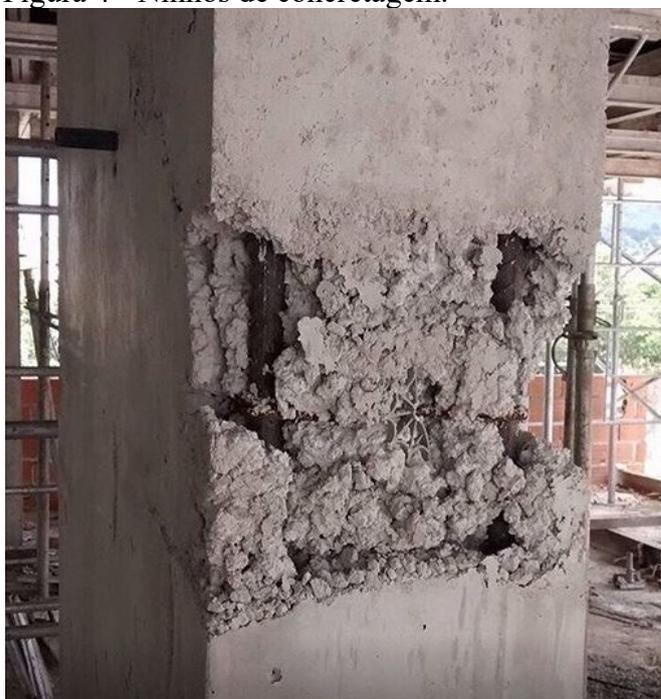
Figura 4 - Ninhos de concretagem.

Algumas das falhas mais grosseiras ocasionadas na etapa de execução são relacionadas ao concreto no momento da execução das peças. Tais falhas são conhecidas como “bicheiras”, “brocas” ou ninhos de concretagem (Figura 4) e são ocasionadas geralmente pela má vibração do concreto ou ainda pelo uso de um traço do concreto inadequado. Esses ninhos de concretagem se não reparados com a técnica e material adequados podem dar início a uma patologia que certamente irá atingir a armadura da estrutura comprometendo o seu desempenho.

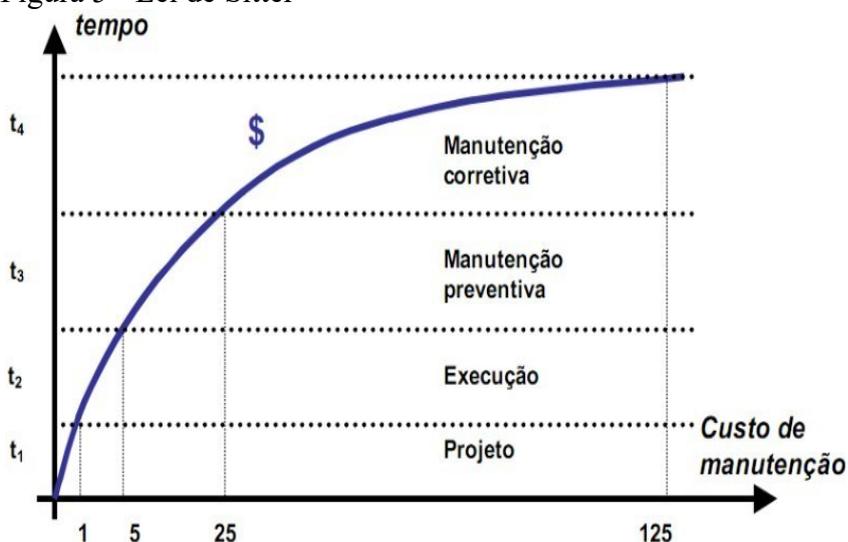
Figura 5 - Lei de Sitter

Helene (1992) traz o conceito de manutenção preventiva, como sendo toda medida tomada com antecedência e previsão, durante o período de uso da estrutura. A realização de manutenção preventiva pode ser associada com a diminuição dos custos, podendo ser até cinco vezes menores em relação aos custos gerados para uma correção de problemas oriundos da falta de uma intervenção preventiva tomada com antecedência à manifestação explícita de patologia. Ao mesmo tempo está associada a um custo vinte e cinco vezes maior àquele que teria acarretado uma decisão de projeto para obtenção do mesmo grau de proteção e durabilidade da estrutura. A lei de Sitter (1984) apresentada na Figura 5 a seguir descreve esta relação, onde os custos de correção crescem segundo uma progressão geométrica, ou seja, quanto maior o tempo para realizar uma manutenção, maior o custo desta manutenção.

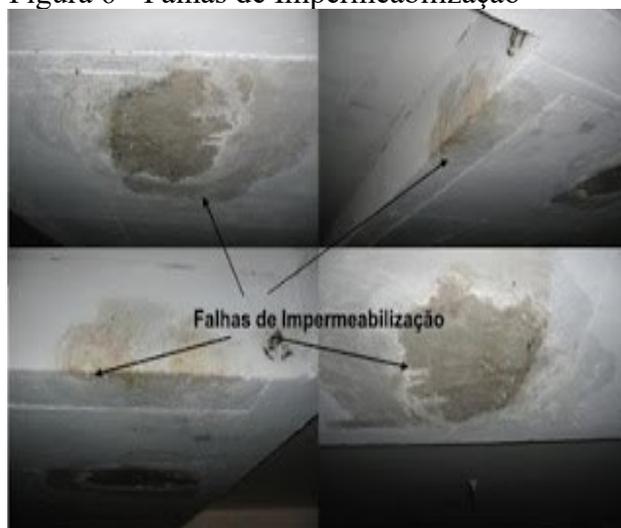
Figura 6 - Falhas de Impermeabilização

Na figura 6 é mostrada uma falha de impermeabilização em uma estrutura de concreto, onde ocorreu uma infiltração causando manchas e possivelmente outras patologias irão surgir se esta falha não for tratada.

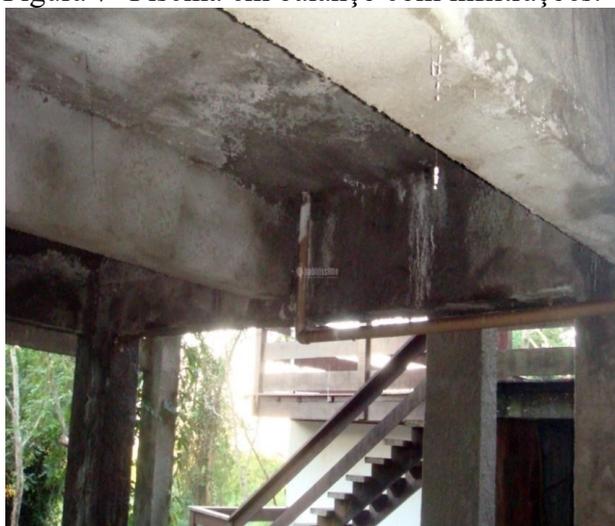
Figura 7 -Piscina em balanço com infiltrações.

Na figura 7 mostra uma infiltração severa por conta de uma piscina com vazamento de água, que a água atravessa a laje para o pavimento inferior.

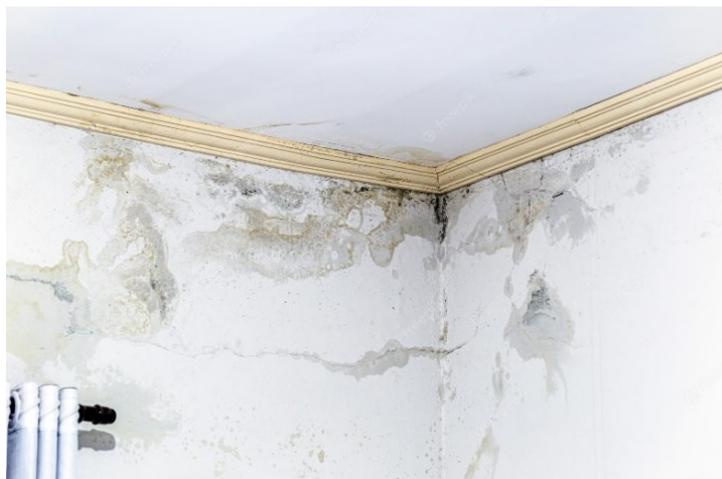
Figura 8 - Parede com infiltração

A infiltração por umidade na maioria das vezes se dá através das chuvas, encontrando diretamente alguma parede, telhado, janelas, lajes, entre outros, penetrando através de frestas e brechas nas estruturas e acumulando gradualmente no seu interior, formando uma infiltração.

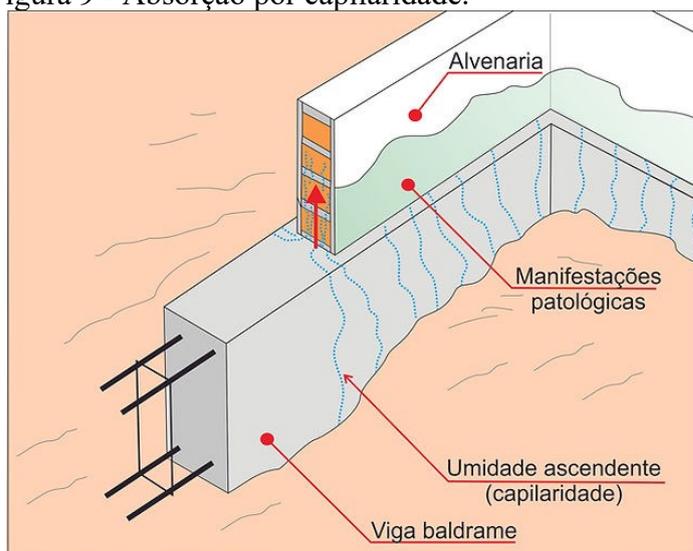
Figura 9 - Absorção por capilaridade.

A capilaridade é quando o líquido sobe através de capilares, que são pequenas passagens, que na construção civil chamam-se de poros. Este tipo de infiltração ocorre quando o solo está muito úmido e essa umidade é capaz de permear o concreto, neste caso.

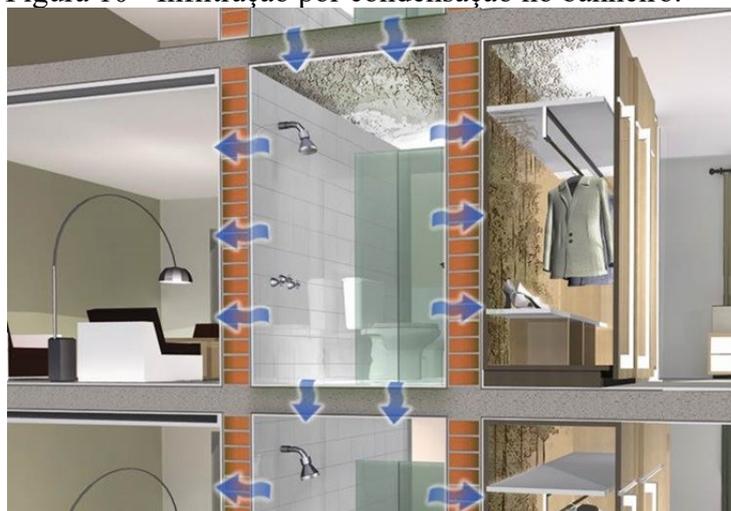
Figura 10 - Infiltração por condensação no banheiro.

Este tipo de patologia é bem comum nos banheiros que possuem chuveiro, já que a condensação neste caso ocorre quando o vapor de água entra em contato com uma parede fria e se condensa, ou seja, vira água. Esta infiltração é bem danosa para a estrutura, porque o vapor penetra nos poros dos materiais, trazendo diversos tipos de problemas caso o local não tenha sido preparado para isso.

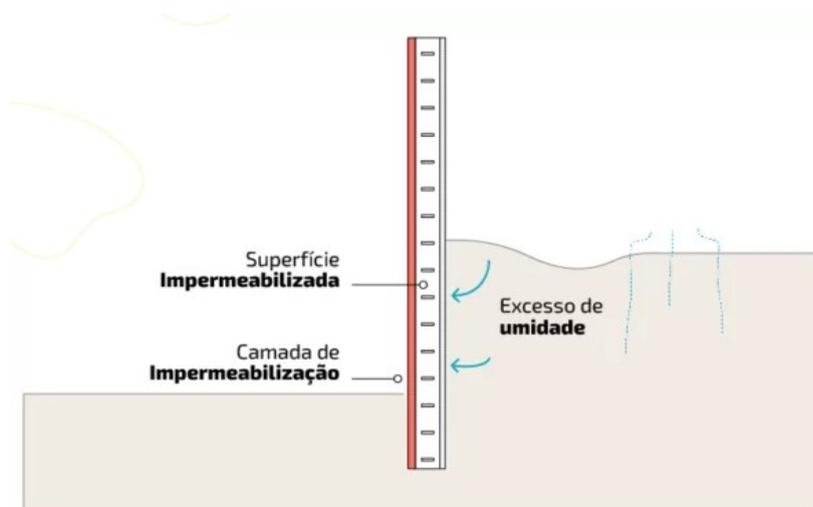
Figura 11 - Infiltração por pressão negativa.

Esta patologia normalmente acontece em prédios ou casas que possuem um subsolo, já que a infiltração por pressão negativa vem do lado ao contrário a superfície impermeabilizada, ou seja, vem de fora para dentro. Mesmo com a impermeabilização feita pela parte interna, essa infiltração possui origem externa.

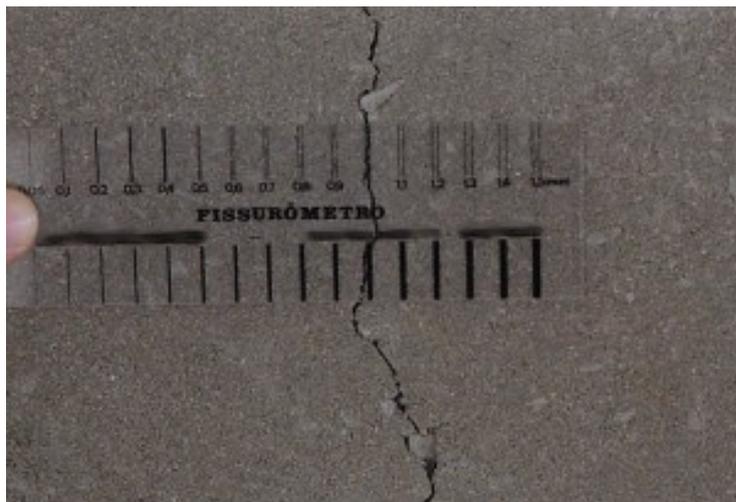
Figura 12 - Fissura em concreto

As fissuras são aberturas finas e compridas, normalmente com abertura de até 0,5mm e de pouca profundidade. Elas se apresentam em diversas direções e podem surgir por diferentes causas, como a rigidez das juntas e pontos de fragilidade na estrutura, afetando normalmente apenas a pintura e a massa corrida.

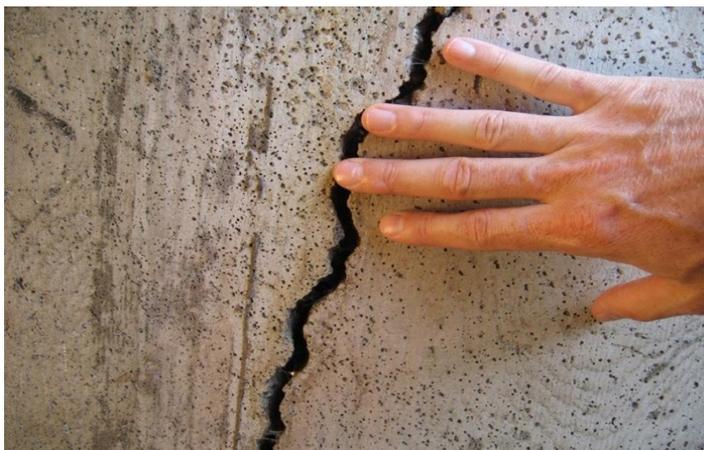
Figura 14 - Rachadura em parede de concreto

Já na rachadura, a gravidade do problema é acentuada, porque ela é mais profunda que as trincas e afeta a alvenaria e a estrutura de concreto armado, comprometendo a segurança da edificação, podendo apresentar aberturas de 1,0mm a 5,0mm.

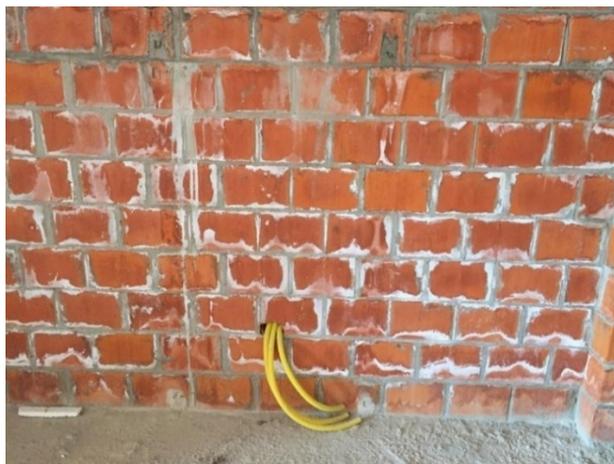
Figura 15 - Eflorescência em alvenaria

A eflorescência é uma patologia resultante da lixiviação do concreto, percebido por meio da mudança de cor da área afetada, a qual fica esbranquiçada, devido à precipitação de crostas brancas de sais. Os sais que constituem a eflorescência resultam da degradação do concreto e do contato da estrutura com a água. (WEIMER; THOMAS; Dresch, 2018, P. 49).

Com isso, é visto que esta patologia causa problemas estéticos, manchas, descascamentos das pinturas, entre outros. E se esta manifestação patológica estiver entre o tijolo e o reboco, pode acarretar o descolamento do reboco. É visto que os casos mais severos desta manifestação patológica podem inclusive colocar a integridade estrutural em risco.

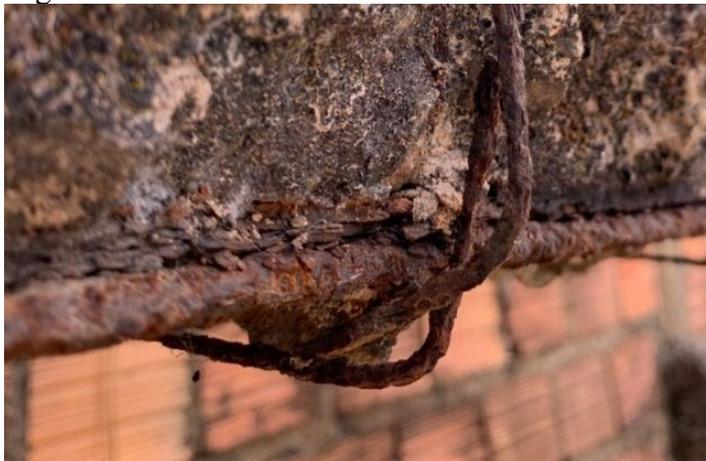
Figura 16 - Armadura com corrosão

Já na corrosão eletroquímica o processo de corrosão é mais rápido, por causa da presença de água, que faz com que ocorra uma oxidação e reação por redução, onde ocorre transferência de elétrons e os elétrons sendo transferidos para outra área específica do material,

reduz a seção do material onde ocorreu a transferência, tornando o material menos denso. A maioria dos casos de corrosão do aço em estruturas feitas em concreto armado, se dá pela presença de água, que chegam no interior da estrutura através das trincas e fissuras.

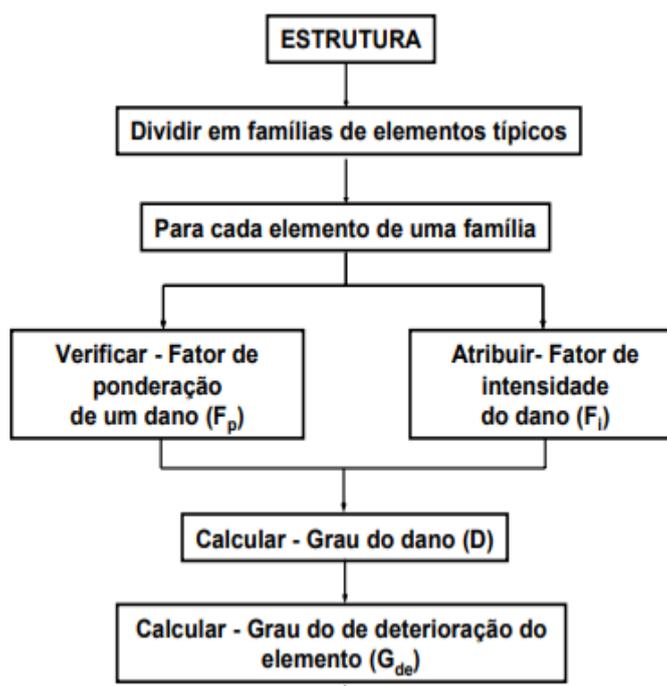
Figura 17 - Fluxograma da metodologia para o cálculo do Grau de Deterioração da Estrutura (Gde).

Após analisar as patologias em campo, determina-se finalmente, através de uma formulação matemática, o “grau do dano” e na sequência o "grau de deterioração da estrutura".

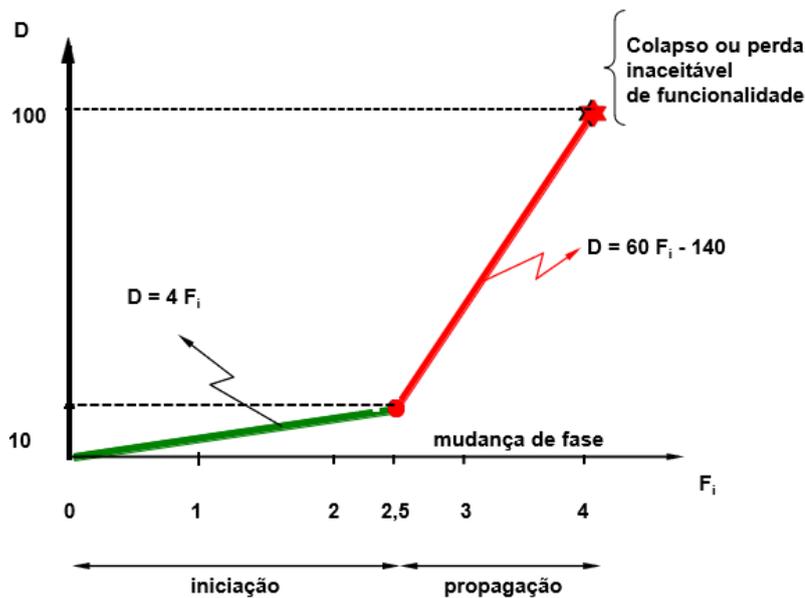
Figura 18 - Formulação proposta para cálculo de grau de um dano com ponderação mais desfavorável possível.

O grau do dano (D) depende diretamente do fator de ponderação (Fp) e do fator de intensidade (Fi). Para se chegar a uma formulação geral sobre o grau do dano, analisa-se graficamente, conforme representado na Figura 18, os dados de uma patologia, dentro de um fator de ponderação mais desfavorável, Fp=10.

A iniciação e a propagação do dano são dadas mediante ao fator de intensidade, em uma escala de 0 a 4. A mudança de fase, representada na Figura 18, é indicada sob um valor intermediário (2,5) entre uma lesão tolerável (2,0) e uma lesão grave (3,0). Com isso, chega-se às seguintes expressões para determinação do grau do dano (D):

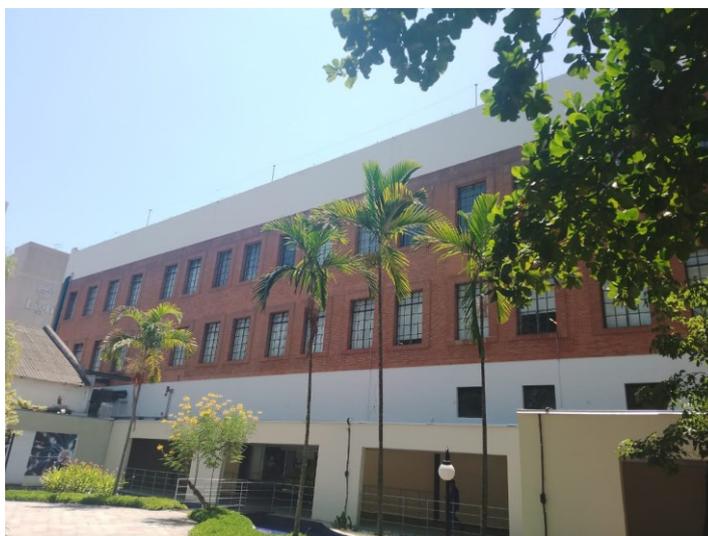
Figura 22 - Foto do prédio anexo.

A laje, está impermeabilizada com manta asfáltica e diversas camadas de proteção mecânica (contrapiso), como consequência deste acúmulo de camadas, a laje ficou ainda mais sobrecarregada, aumentando o número de fissuras e consequentemente seus vazamentos, diminuindo desta forma sua segurança.
