**INVESTIGAÇÃO DAS CONDIÇÕES SANITÁRIAS E POTENCIAIS FONTES PO-  
LUIDORAS DA ÁGUA DA COMPANHIA HIDROMINERAL CALDAS DA IMPERA-  
TRIZ POR ANÁLISE FÍSICO-QUÍMICO-BIOLÓGICA NA MINIMIZAÇÃO DOS  
RISCOS À SAÚDE DOS USUÁRIOS**

Trabalho de Conclusão de Curso apresentado ao Curso de Engenharia Ambiental e Sanitária da Universidade do Sul de Santa Catarina como requisito parcial à obtenção do título de Engenheiro Ambiental Sanitarista.

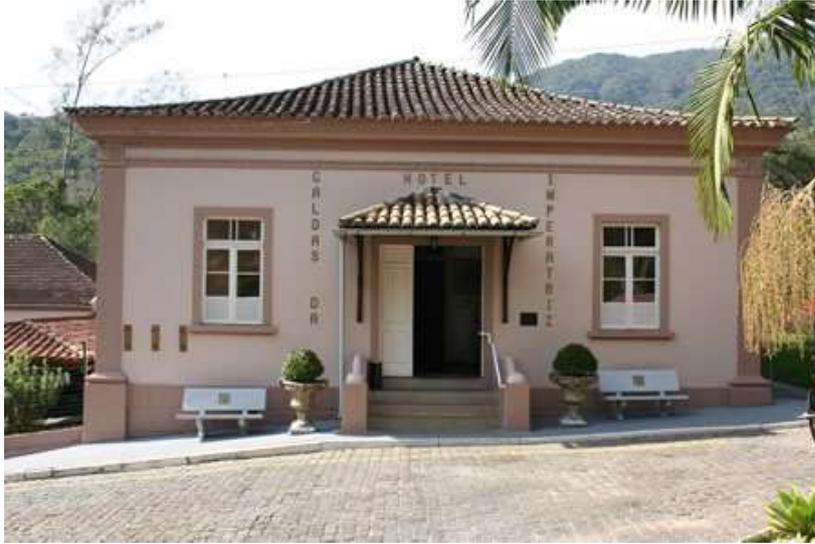
Figura 2 - Hotel de Caldas da Imperatriz onde se localiza a fonte.

A fonte cuja água foi coletada encontra-se dentro do Hotel de Caldas da Imperatriz (Figura 2, na página seguinte). O hotel, atualmente, é administrado pela prefeitura e faz parte do Parque Estadual Serra do Tabuleiro.

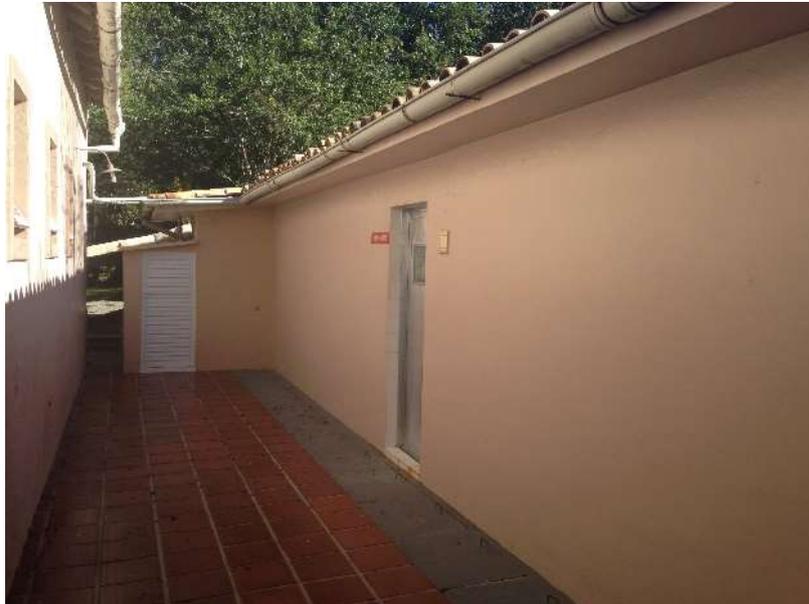
Figura 3 - Imagem da parte externa da fonte.

Na Figura 3 pode-se observar a parte externa da fonte, onde a porta localizada mais à direita da figura é a entrada para a fonte, e a porta ao fundo é onde se localiza a bomba, que distribui a água para as banheiras e para o hotel.

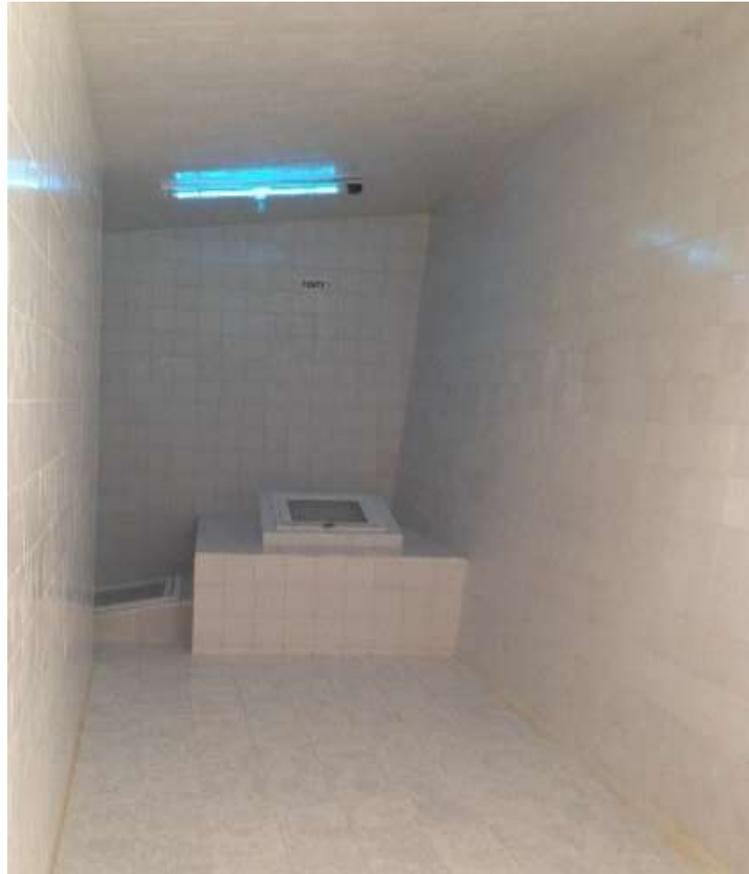
Figura 4 - Imagem ilustra a parte interna da fonte.

A Figura 4 é a sala mencionada anteriormente onde se localiza a fonte. O ambiente possui luzes ultravioletas que ficam acesas para garantir um ambiente sem riscos de contaminação da água.

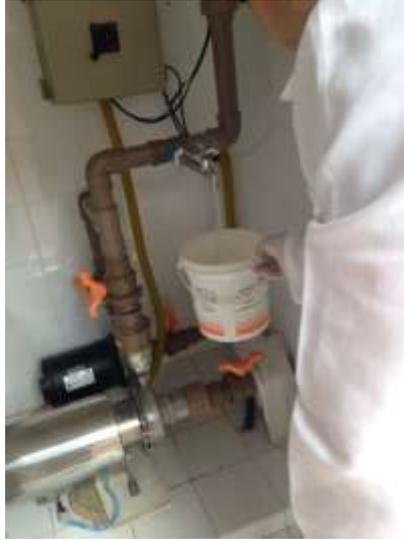
Figura 6- Procedimento para evitar coleta de água do encanamento

Após a desinfecção foi aberta a torneira (Figura 6) para o escoamento dada água por cerca de 20 segundos, e assim garantir a limpeza da tubulação e eliminação do álcool da saída evitando a análise da água que esteve parada na tubulação.

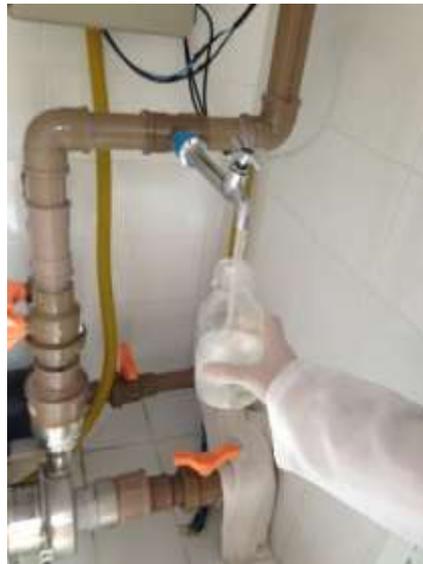
Figura 7 - Coleta da amostra

Após a realização dessas duas etapas citada, foi então coletada a amostra com recipiente autoclavado como o exigido para análise de parâmetros biológicos, segundo o manual prático de análise de água da FUNASA. Este procedimento foi seguido para todas as amostras realizadas. (Figura 7).

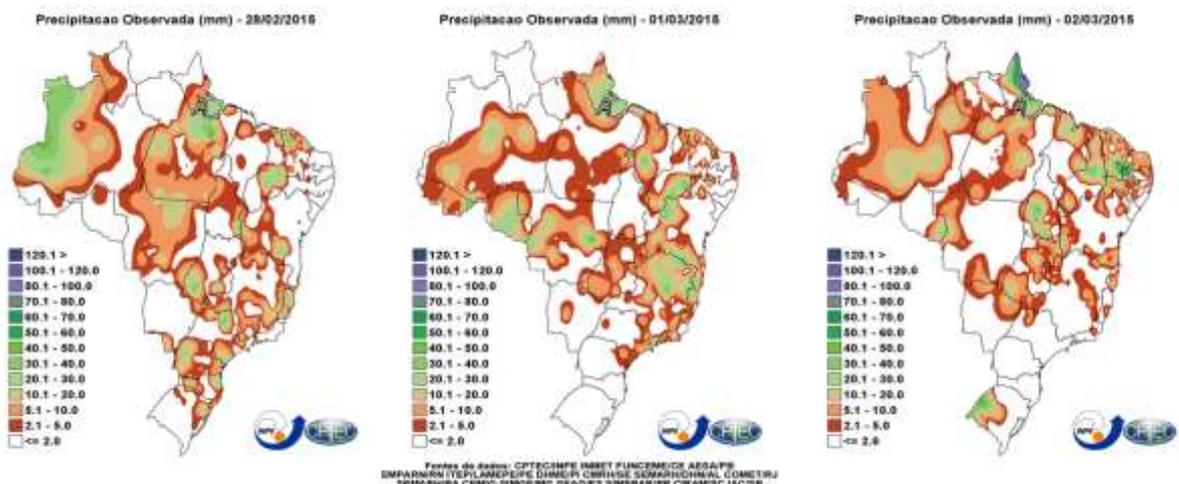
Figura 8 - Dados de precipitação dos dias 28 de fevereiro, 01 e 02 de março de 2015

A Figura 8 apresenta o mapa de precipitação para os dias 28 de fevereiro, 01 e 02 de março de 2015. Pode-se verificar (Figura 8) que ocorreu chuva com um volume de 2,1 a 5 milímetros dois dias antes da amostragem para análise.

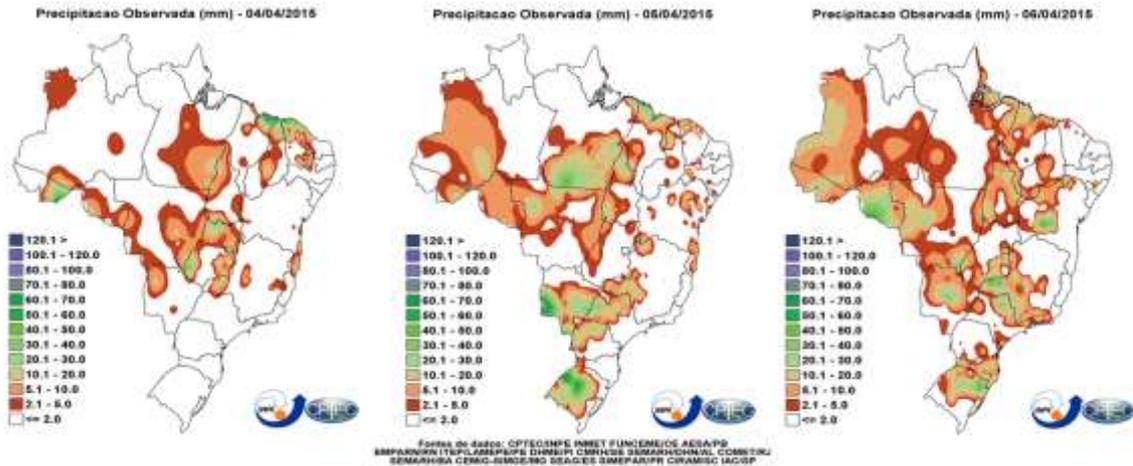
Figura 9 - Dado de precipitação dos dias 04, 05 e 06 de abril de 2015

A segunda coleta foi realizada no dia 06 de abril de 2015, às 14hs. A Figura 9, apresenta o mapa de precipitação para os dias 04, 05 e 06 de abril de 2015. Segundo INPE (2015), é possível verificar que no dia da amostragem ocorreu um volume de precipitação de 5,1 a 10,0 milímetros.

Pode-se observar, na Figura 7 que, no dia 06 abril, dia da segunda coleta, choveu um volume de 5,1 a 10,0 milímetros; entretanto, o resultado da análise foi 0 (zero) mg/L. Diferente da primeira coleta, a água da chuva não teve tempo para infiltrar-se até o lençol freático. Assim, o valor obtido atendeu ao determinado pela resolução CONAMA 357/2005 e pela portaria do MS 2914/2011.

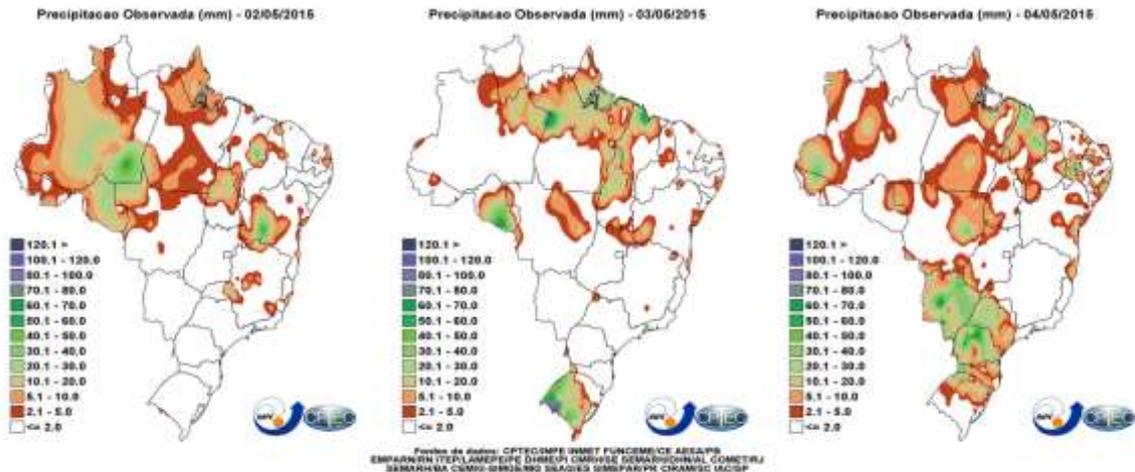
Figura 10 - Dados de precipitação dos dias 02, 03 e 04 de maio de 2015

A terceira e última coleta foi realizada no dia 04 de maio de 2015, às 14h30min. Na Figura 10, também na página seguinte, pode ser verificado que nos dias anteriores da coleta não houve precipitação.

Comparando o mês de maio com os meses de março e abril, percebe-se que foi o mês com o menor índice de precipitação. Este fato faz-se importante, pois segundo Vazhemin (1972; PEREIRA 1997; apud Veronez. 2011), diversos são os fatores que podem influenciar a qualidade da água de uma bacia hidrográfica, dentre eles estão “a precipitação pluviométrica, cobertura vegetal, topografia, geologia, bem como tipo, uso e manejo do solo da bacia hidrográfica”.

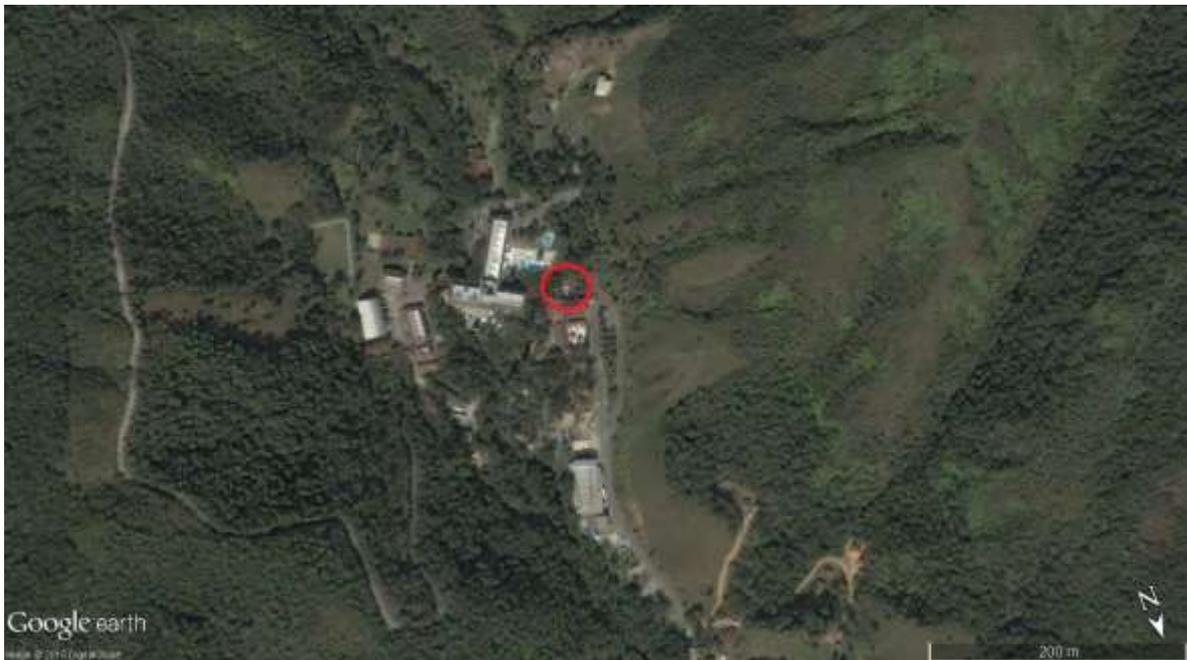
Figura 11 - Imagem de satélite do local da fonte de 2003.

O aumento da cobertura vegetal certamente trouxe melhorias em relação à proteção da fonte e, por consequência, da qualidade de sua água.

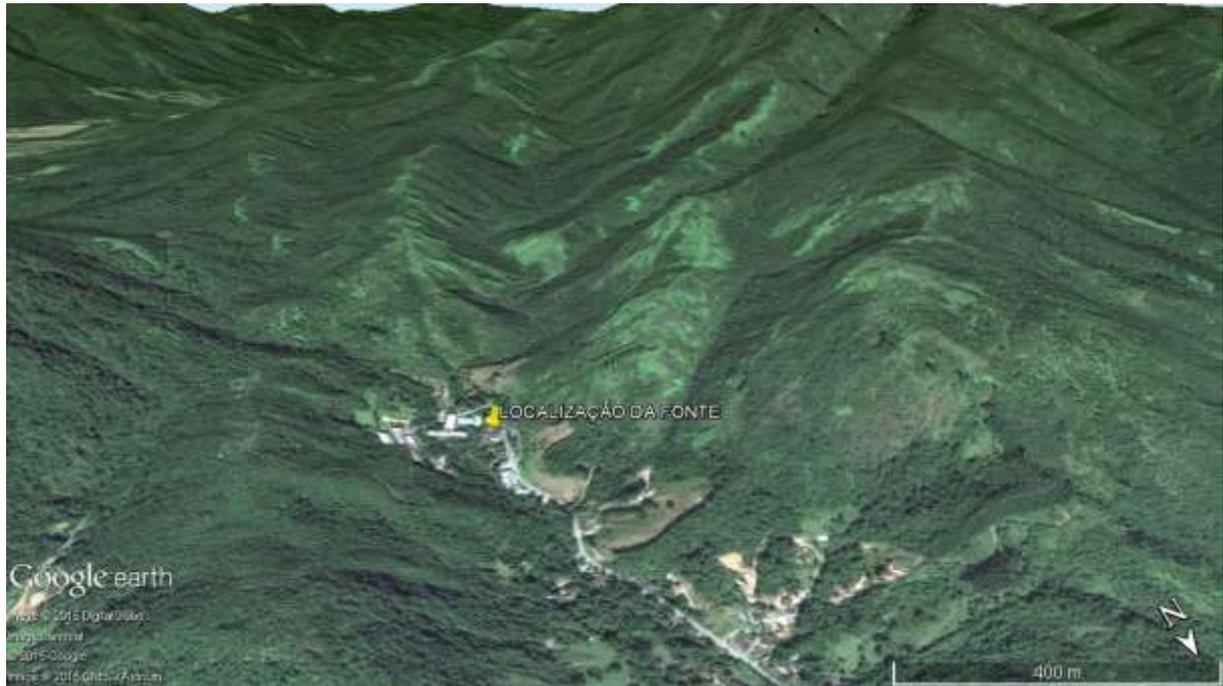
Figura 13 - Topografia da região

A Topografia é de grande importância no quesito de qualidade da água, devido à direção e o volume de escoamento de água na região estudada.

Como é possível verificar na Figura 13, a fonte está localizada na base de uma cadeia de montanhas. Em períodos em que o volume de precipitação é maior que o normal, deve-se dar mais atenção à água da fonte, pois um grande volume de água vinda do escoamento superficial das montanhas pode influenciar o resultado das análises.
