TRABALHO FINAL DE GRADUAÇÃO I

CENTRO DE APOIO À PESSOAS EM SITUAÇÃO DE RUA.

Trabalho de Conclusão de Curso apresentado à Coordenação do nono semestre do Curso de Arquitetura e Urbanismo da Universidade do Sul de Santa Catarina, orientado pela professora Arq. Ana Paula, Msc.

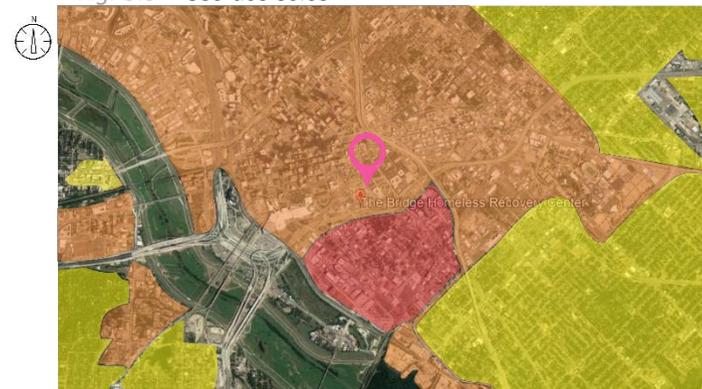
Fig. 3.5 – Uso dos solos

Seu entorno é denso, fazendo com que a expansão urbana seja vertical. É uma área com predominância em usos comerciais e institucionais, conforme a Fig. 3.5.

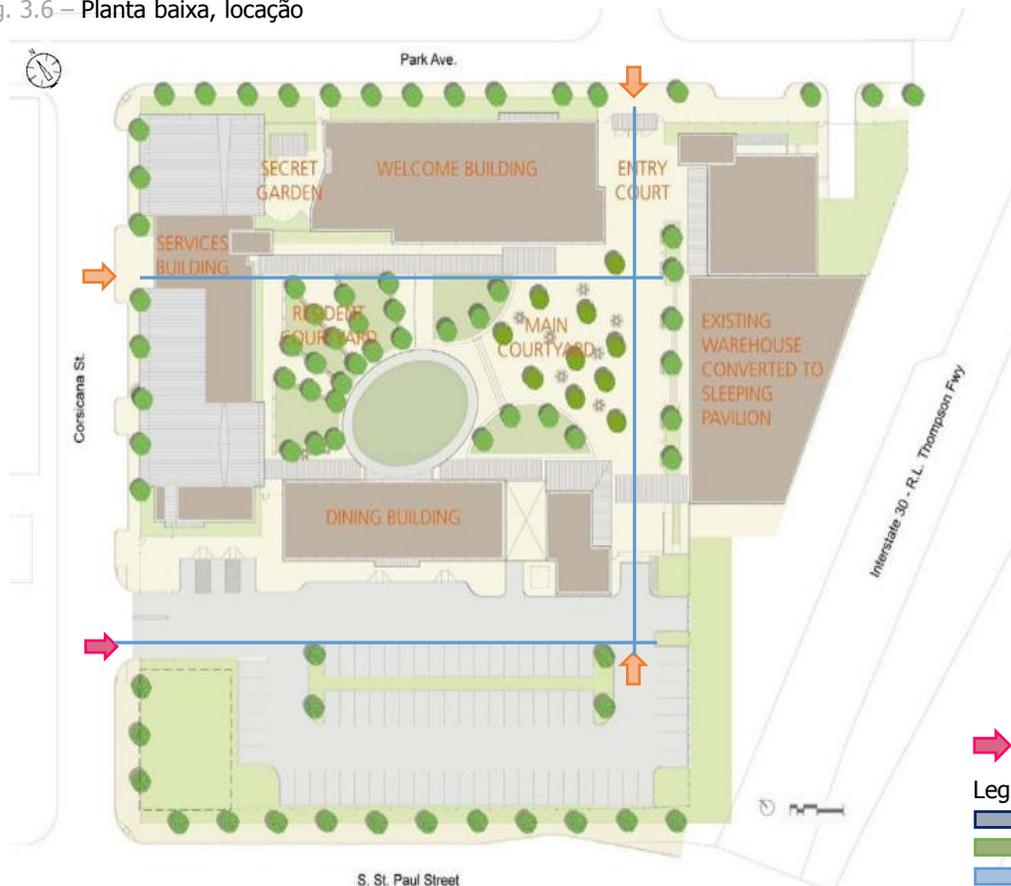
Fig. 3.6 – Planta baixa, localização

Como pode ser observado na Fig. 3.6, o edifício ocupa 100% da quadra, o acesso de pessoas acontece pelas ruas Park Ave, Corsicana St. e pelo estacionamento; já o de veículos, se dá pela rua Corsicana St.

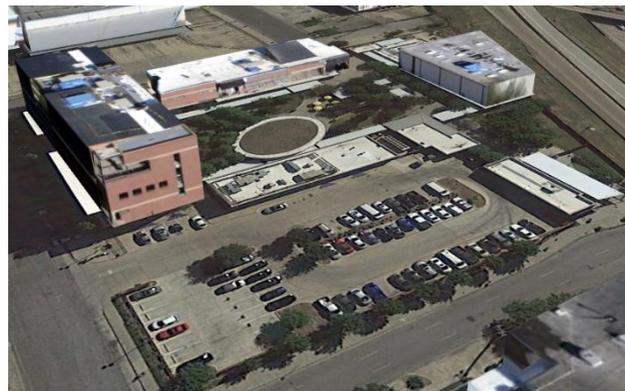
Fig. 3.7 – 3D da localização do terreno

O centro incorpora um prédio de boas-vindas, um prédio de serviços, de três andares, um pavilhão ao ar livre, um depósito e um refeitório, onde criam um pátio central e seguro no campus, além de engajar a comunidade do entorno.

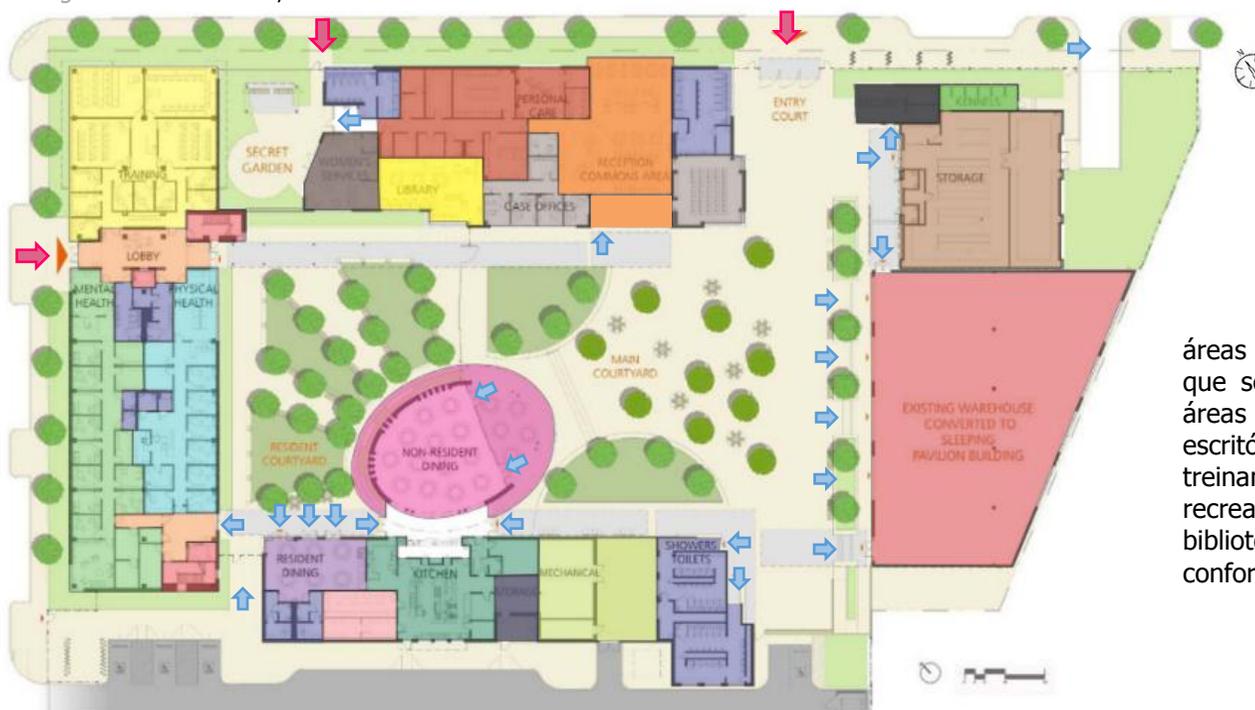
Fig. 3.8 – Planta baixa, térreo.

Os recursos incluídos no centro são áreas de dormitórios (pavilhão ao ar livre, para os que se sentem desconfortáveis dentro da “casa”, áreas de saúde físicas e mentais, creches, escritórios, áreas de aconselhamentos, salas de treinamentos e escritórios de segurança, centro de recreação, lavanderia, abrigo para animais, bibliotecas, armários e pavilhão de refeições, conforme demonstra a Fig. 3.8.

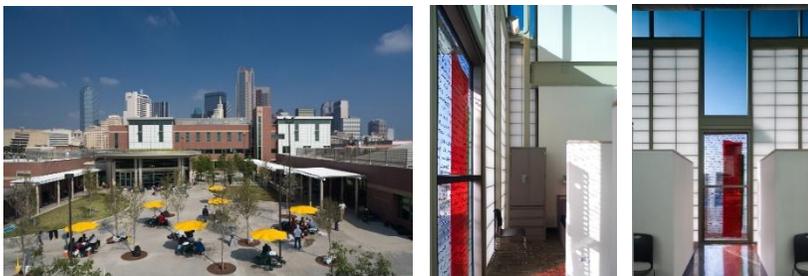
Fig. 3.11 – Fotos dos ambientes

Para certificação LEED (Leadership in Energy and Environmental Design), uns dos itens alcançados foram reuso de água, telhado verde e utilização de espécies nativas como parte de vegetação, como pode ser observado nas Fig. 3.11.

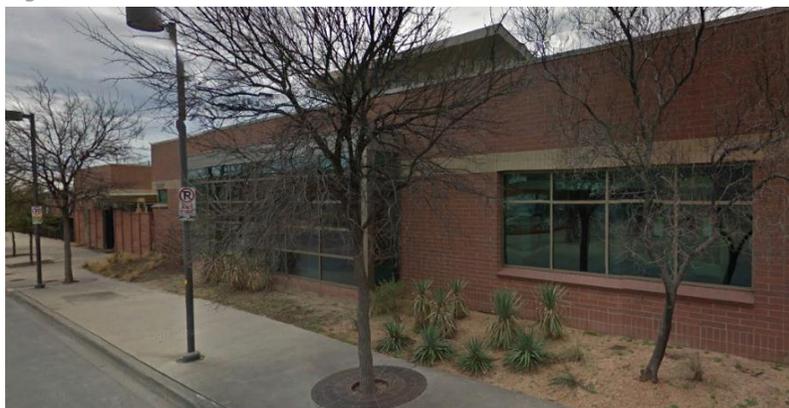
Fig. 3.14 – Fachada leste

Como se trata de pessoas sem teto, o vidro utilizado é transparente, o objetivo é ter uma relação direta do centro com a área externa, não criando ambientes ou materiais que sirvam de barreiras.

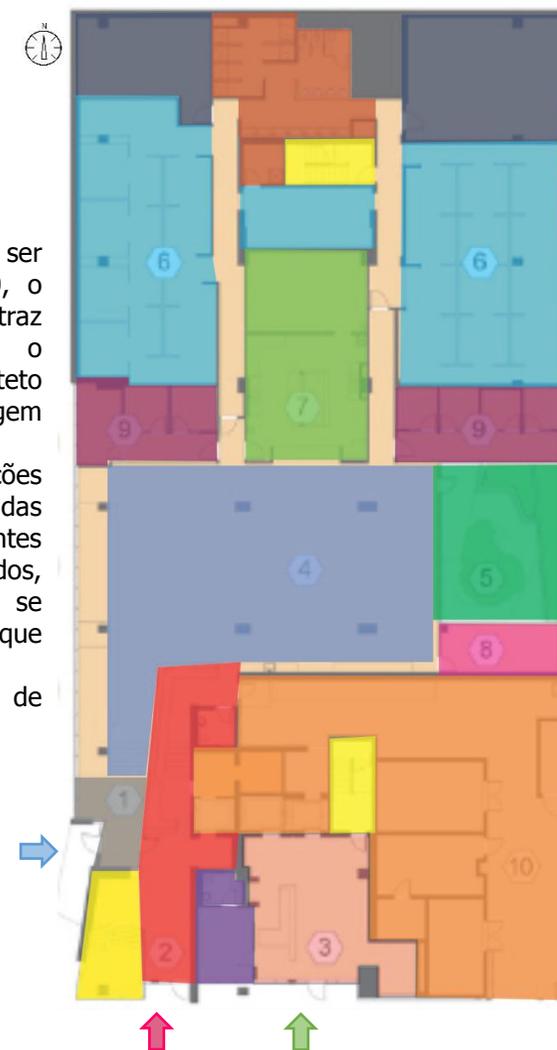
Fig. 3.20 – Planta baixa, primeiro andar

Como pode ser observado na Fig. 3.20, o primeiro pavimento traz todo o suporte para o edifício e para os sem-teto que estão só de passagem pela cidade.

As circulações verticais se dão por escadas e elevadores. Os ambientes são bem setorizados, evitando que a pessoa se perca no pavimento em que está.

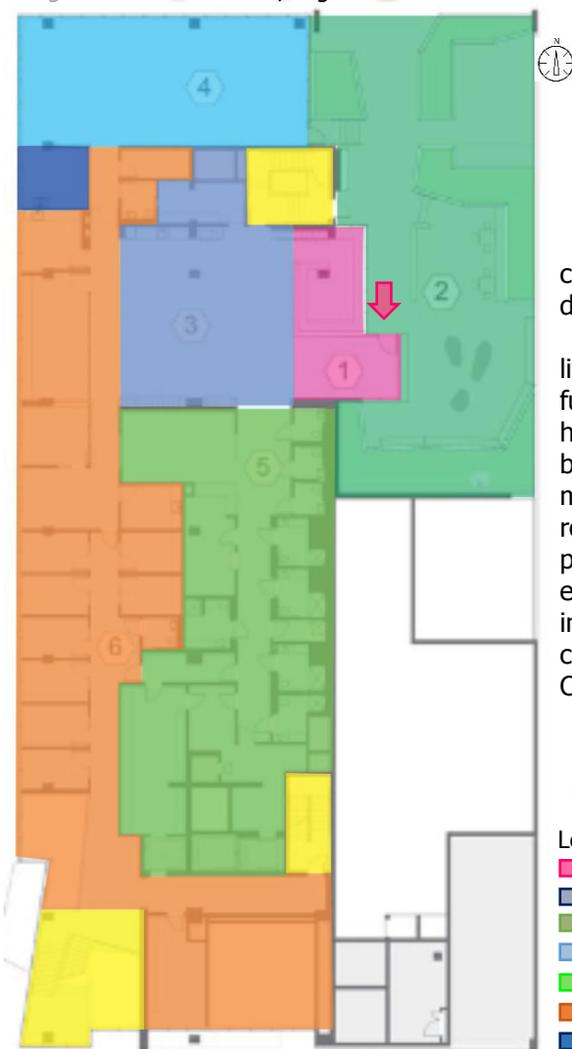
Fig. 3.21 – Planta baixa, segundo andar

O segundo pavimento é considerado o centro do dia.

Foi elaborada uma sala livre para diversos funções; na parte de higiene, se encontra: barbeiro, lavanderia, médicos, quarto de roupas, entre outros; na parte de escritórios, se encontra: laboratório de informática, biblioteca, copiadora, entre outros.. Conforme Fig. 3.21.

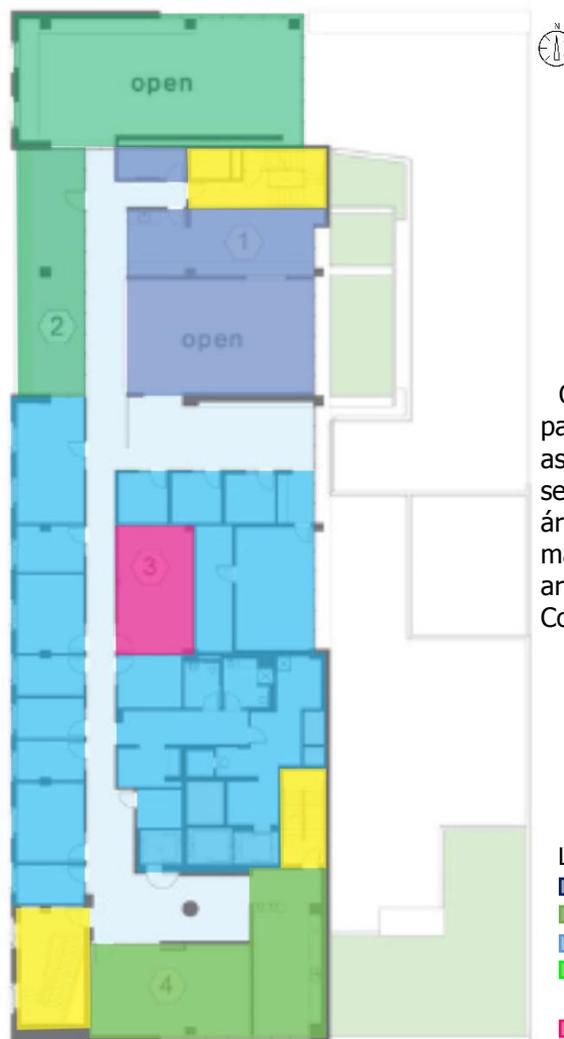
Fig. 3.22 – Planta baixa, terceiro andar

O terceiro pavimento é uma assistência para o segundo, com mais áreas de escritórios, mas voltado à área de arte e oficinas. Conforme Fig. 3.22

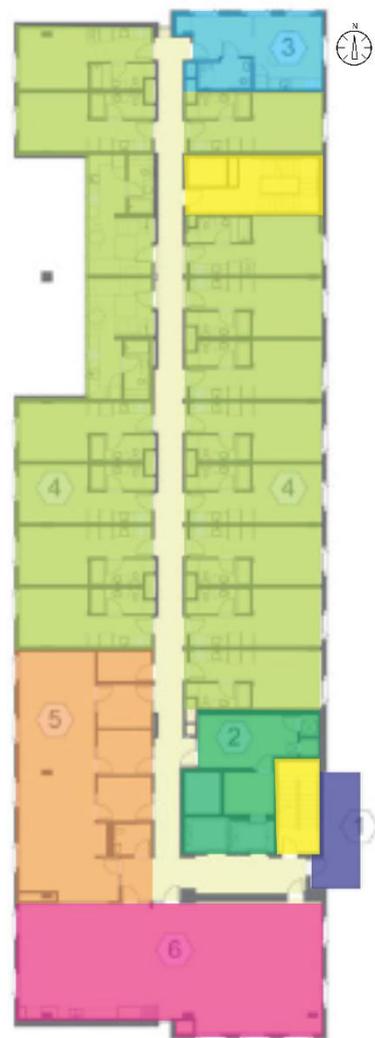
Fig. 3.23 – Planta baixa, quarto andar

Do quarto ao oitavo pavimento é considerado o centro da noite (habitações), com 17 Suítes duplas, 1 suíte acessível, lavanderia, área de médicos, uma sala, para que possam dormir juntos e uma varanda. Como podemos observar na Fig. 3.23.

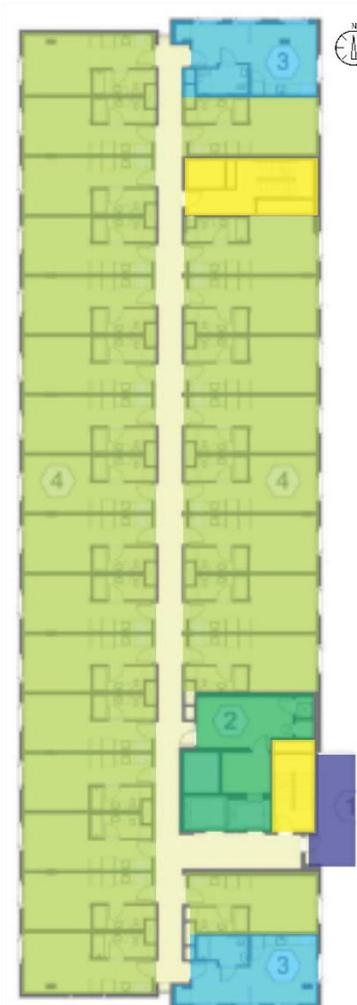
Fig. 3.24 – Planta baixa, quinto ao oitavo andar

26 Suítes duplas, 1 suíte acessível, lavanderia e uma varanda. Como podemos observar na Fig. 3.24.

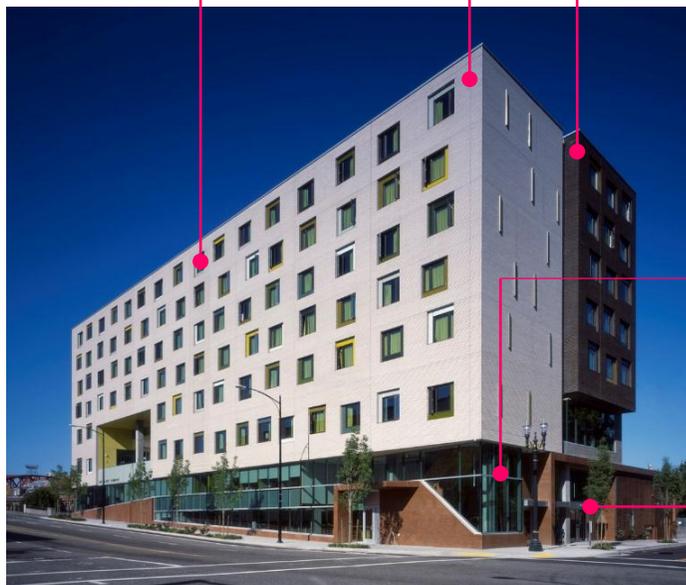
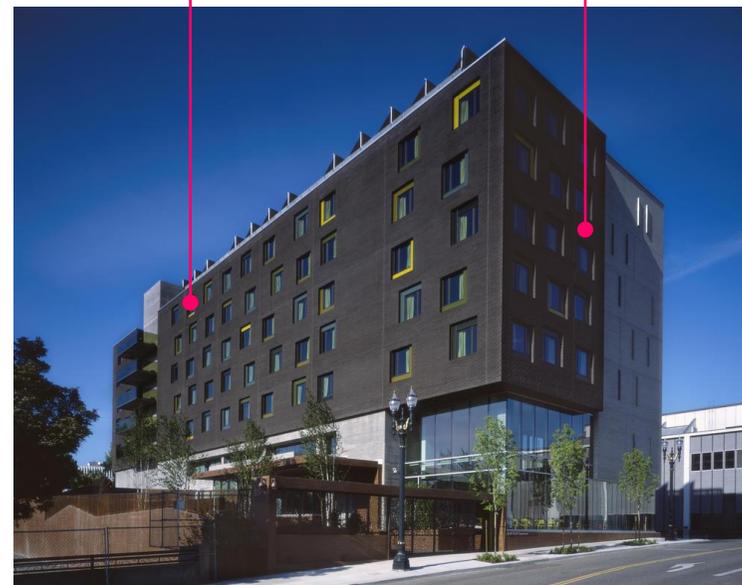
Fig. 3.29 – Fachada Frontal, ao Leste
Fonte: Site do Arquiteto (holstarc.com)

Folheado de Tijolos fabricados localmente claros e escuros.

Pele de vidro spandrel tom de verde.

Marquise impedindo incidência indireta de condicionantes naturais.

Parede com barreira total da passagem de ar quente.

A durabilidade era uma das principais prioridades para este projeto. Assim, foi projetado um edifício para durar mais de 100 anos, com peças (equipamento do telhado, sistema de água quente solar e janelas) que possam ser substituídas com o tempo, na medida em que a tecnologia for avançando.

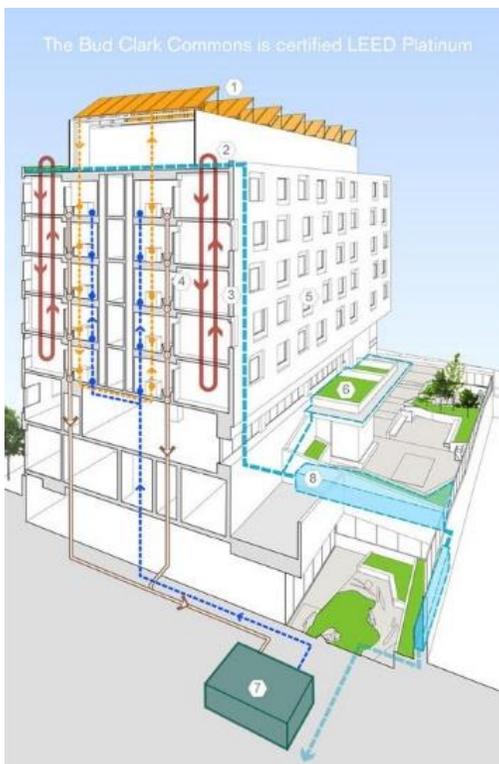
Fig. 3.30 – Estratégia utilizada para sustentabilidade

- ① Água quente solar
- ② Ventiladores de recuperação de calor
- ③ Envelope exterior de alto desempenho
- ④ Forneça a luz do dia aos banheiros eliminando a necessidade de luzes durante o dia
- ⑤ Janelas de fibra de vidro
- ⑥ Telhados verdes
- ⑦ Reciclagem de águas cinzas
- ⑧ Controle de águas pluviais com paisagismo resistente à seca e irrigação

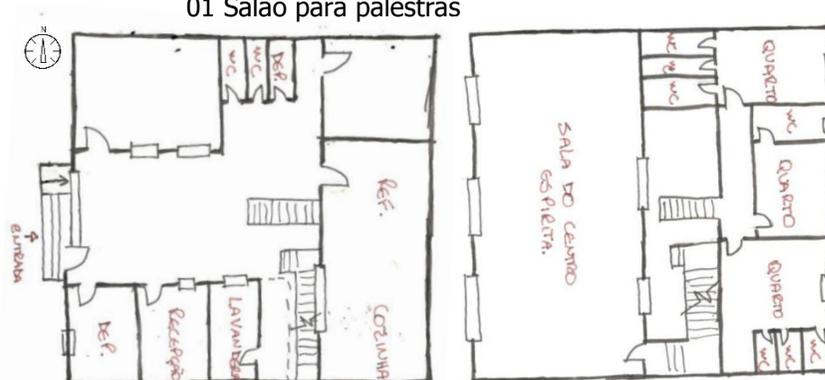
Fig. 3.34 – Croqui da planta baixa do edifício
Fonte: Feito pela autora

Depois de 13 anos da construção da primeira parte, seu Edson percebeu que o local precisava de mais assistência e espaço. Então, ele comprou o terreno ao lado e construir uma edificação de dois pavimentos, que contém:

- 03 Alojamentos (2 masculinos e 1 feminino)
- 01 Cozinha
- 01 Refeitório
- 06 Banheiros
- 01 Maleiro
- 01 Lavanderia
- 01 Sala - triagem de roupas
- 01 Sala para inclusão digital
- 01 Sala para recepção do orientador social
- 01 Salão para palestras

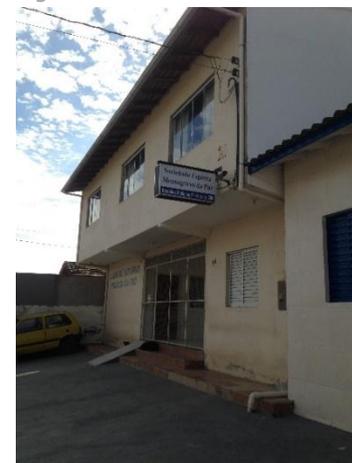
Fig. 3.38 – Fachada

A fachada do albergue contém uma rampa, que tem inclinação maior que 8,33% e na parte interna não há acessibilidade.

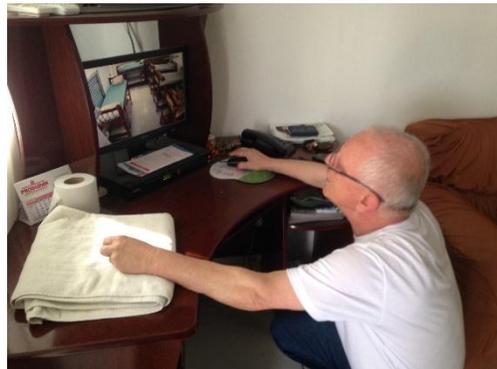
Fig. 3.39 – Sala de recepção e monitoramento do edifício

Todo o albergue é monitorado pela sala do seu Edson, que fica localizada na entrada do albergue.

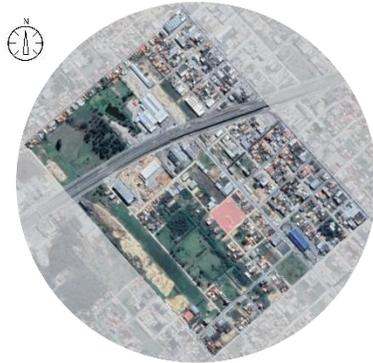
Fig. 4.7 – Localização

A área em análise foi delimitada pelas R. Silvino Moreira Lima Sobrinho, Av. Patrício Lima, R. Jaime Águiar de Souza e R. Luís Corrêa de Souza. A Rod. Gov. Mário Covas (Br-101) passa na área em estudo.

Legenda:
■ Terreno

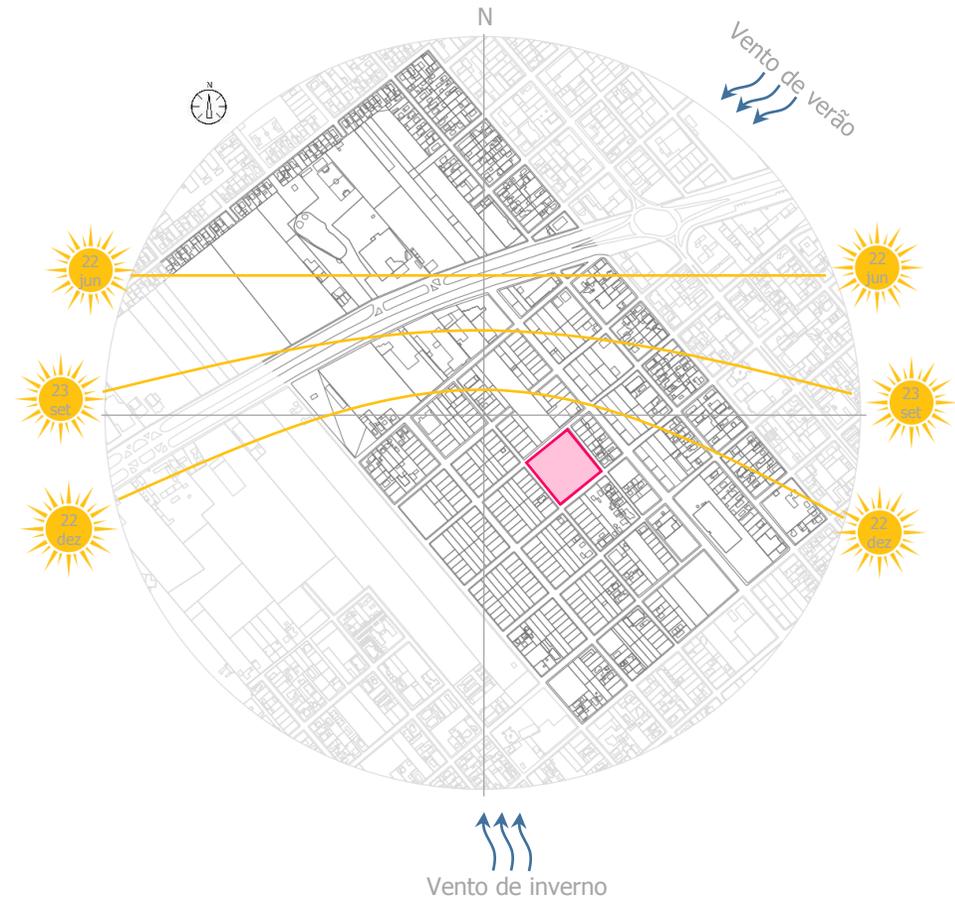
Fig. 4.11 – Carta solar

A insolação é recebida em toda a área em análise, devido as construções do seu entorno serem de baixos gabaritos e a elevação mais próxima não ter altura suficiente para vedar a insolação. As vegetações são as únicas causas de sombras no local.

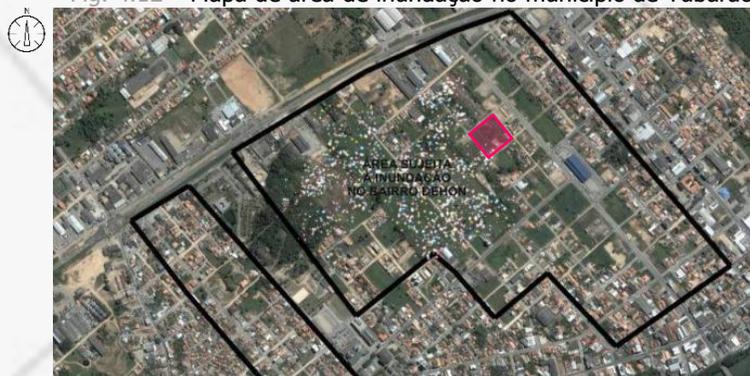
Fig. 4.12 – Mapa de área de inundação no município de Tubarão

É um terreno plano, com vegetações baixas, onde ocorriam muitas inundações, conforme podemos observar na Fig. 4.10; porém, foi realizado a macrodrenagem, pela prefeitura municipal de Tubarão/SC, na área.

Legenda: Terreno em estudo Área inundável

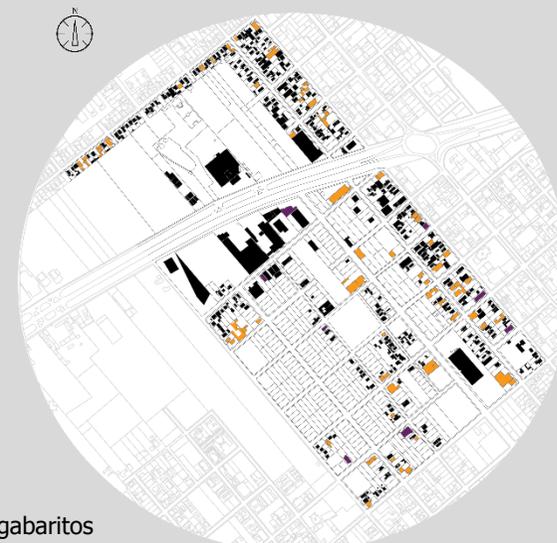
Fig. 4.20 – Mapa de gabaritos
Legenda: Cadastral de Tubarão - adaptado pela autora.

Nota-se que as áreas mais densas encontram-se nos bairros Humaitá e Humaitá de cima, por estarem próximas às áreas de comércio.

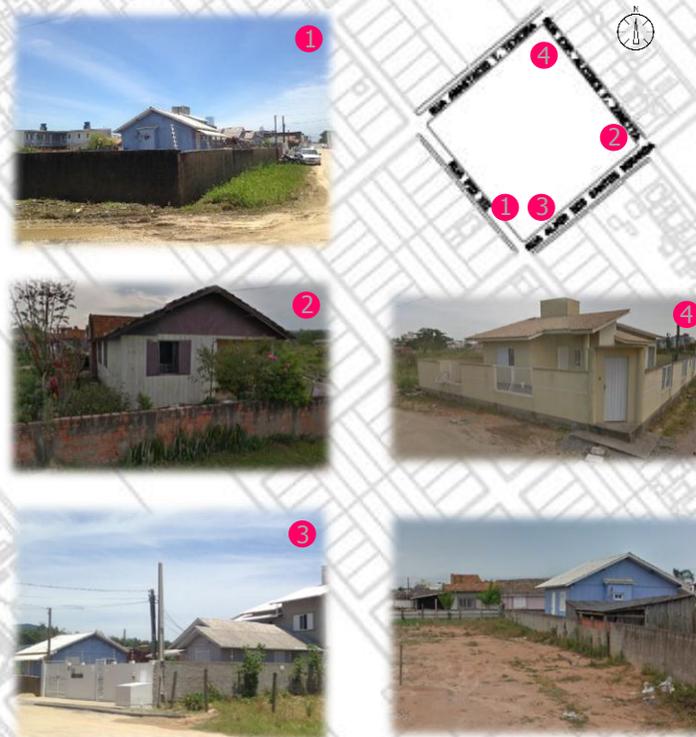
Fig. 4.23 – Casas existentes no terreno

Na quadra em estudo tem nove residências consolidadas: cinco em alvenaria e quatro em madeira, localizadas próximas às esquinas da quadra.

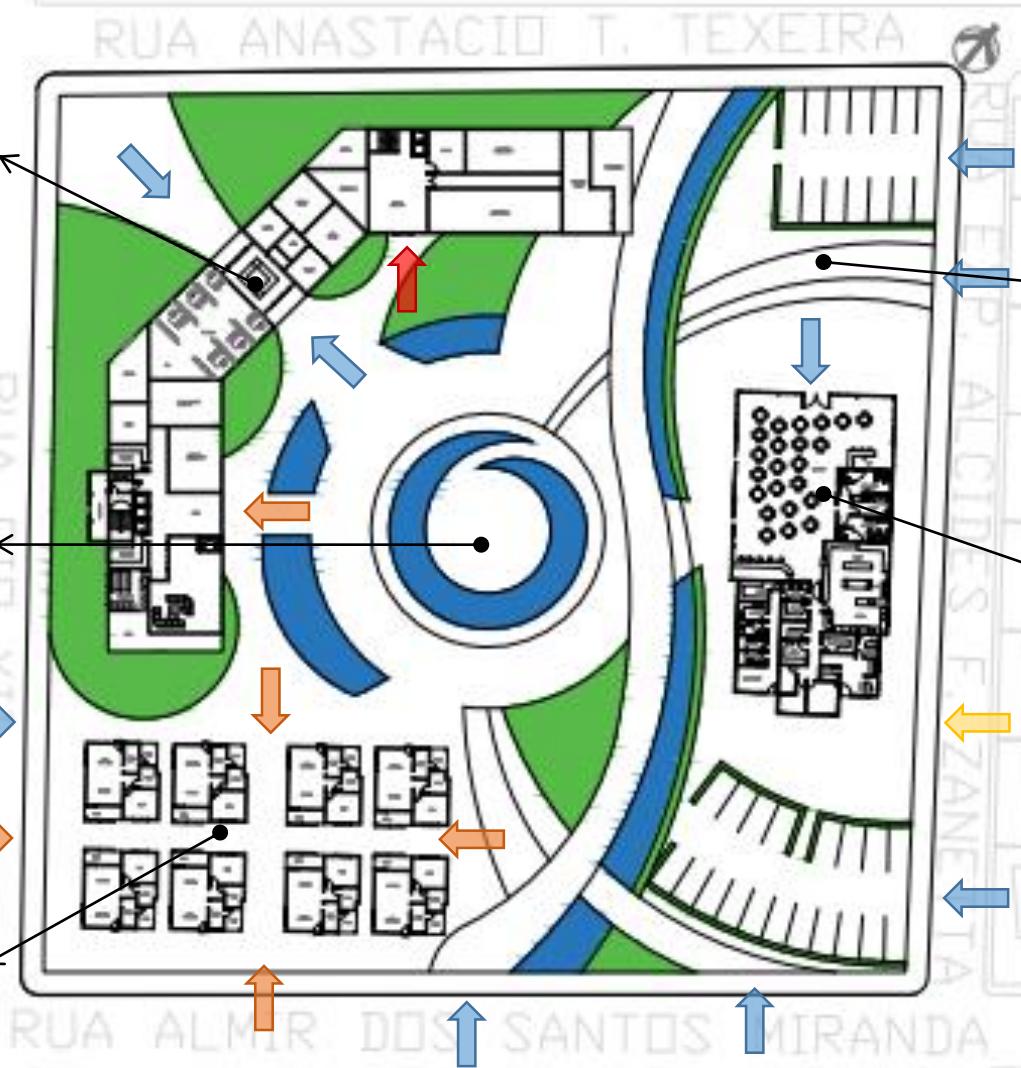
O edifício principal não tem ligação pela parte interna, apenas externa. O bloco do meio contém apenas o pavimento térreo para que o edifício não fosse um paredão para a quadra ao lado

A parte residencial se localiza aos fundos para ajudar na privacidade dos moradores temporários.

As pavimentações estarão intercaladas entre paver e deck de madeira

O restaurante conta com uma vista privilegiada do centro, onde os usuários terão a tranquilidade tanto da refeição, quanto do entorno.

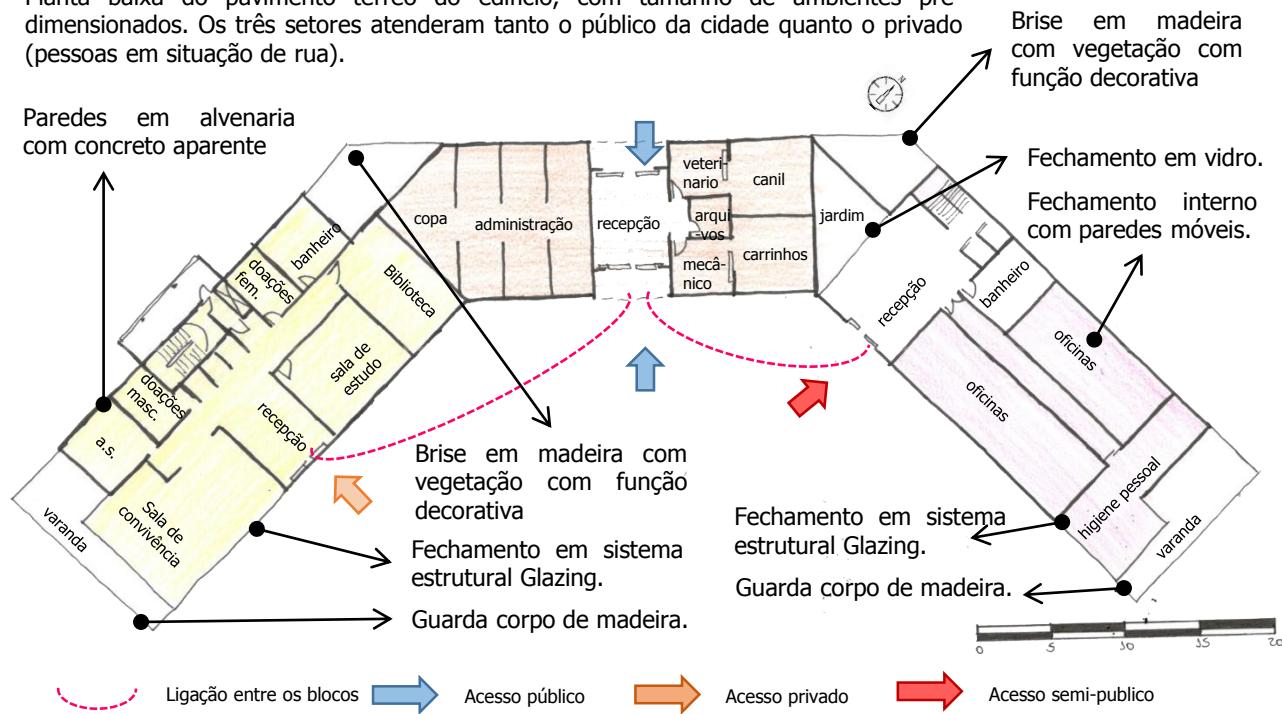
Planta baixa do pavimento térreo do edifício, com tamanho de ambientes pré-dimensionados. Os três setores atenderam tanto o público da cidade quanto o privado (pessoas em situação de rua).

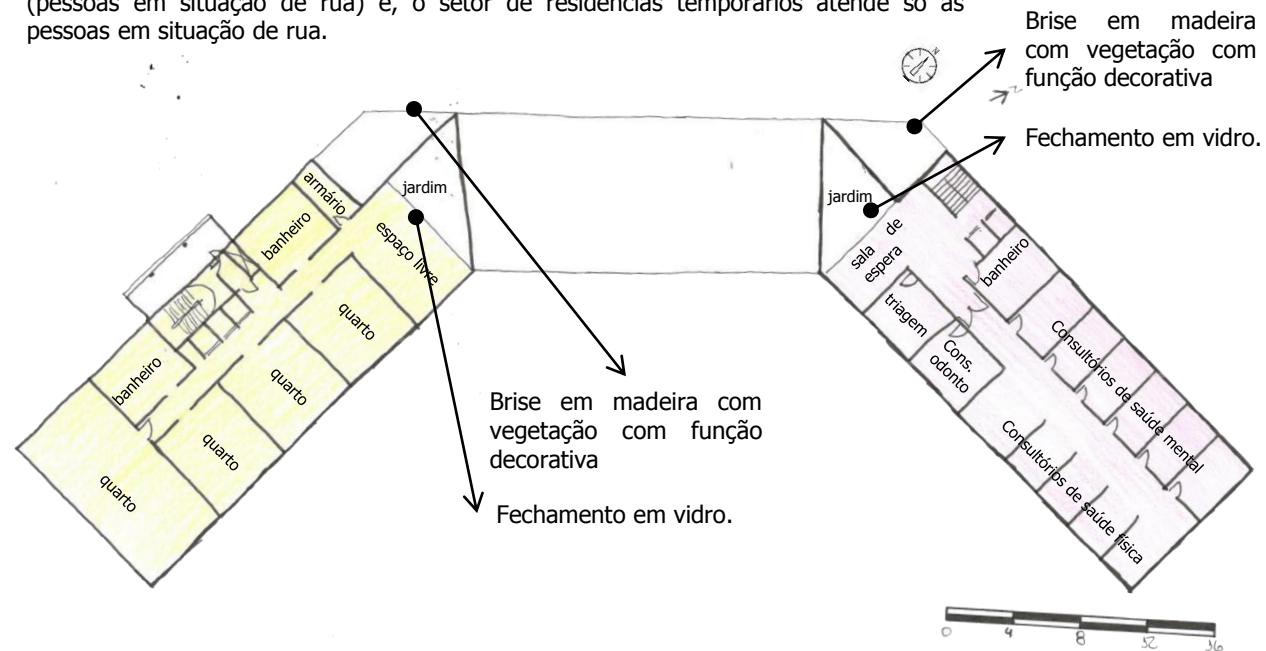
Planta baixa do pavimento - primeiro andar, com tamanho de ambientes pré-dimensionados. O setor de saúde atende tanto o público da cidade quanto o privado (pessoas em situação de rua) e, o setor de residencias temporários atende só as pessoas em situação de rua.

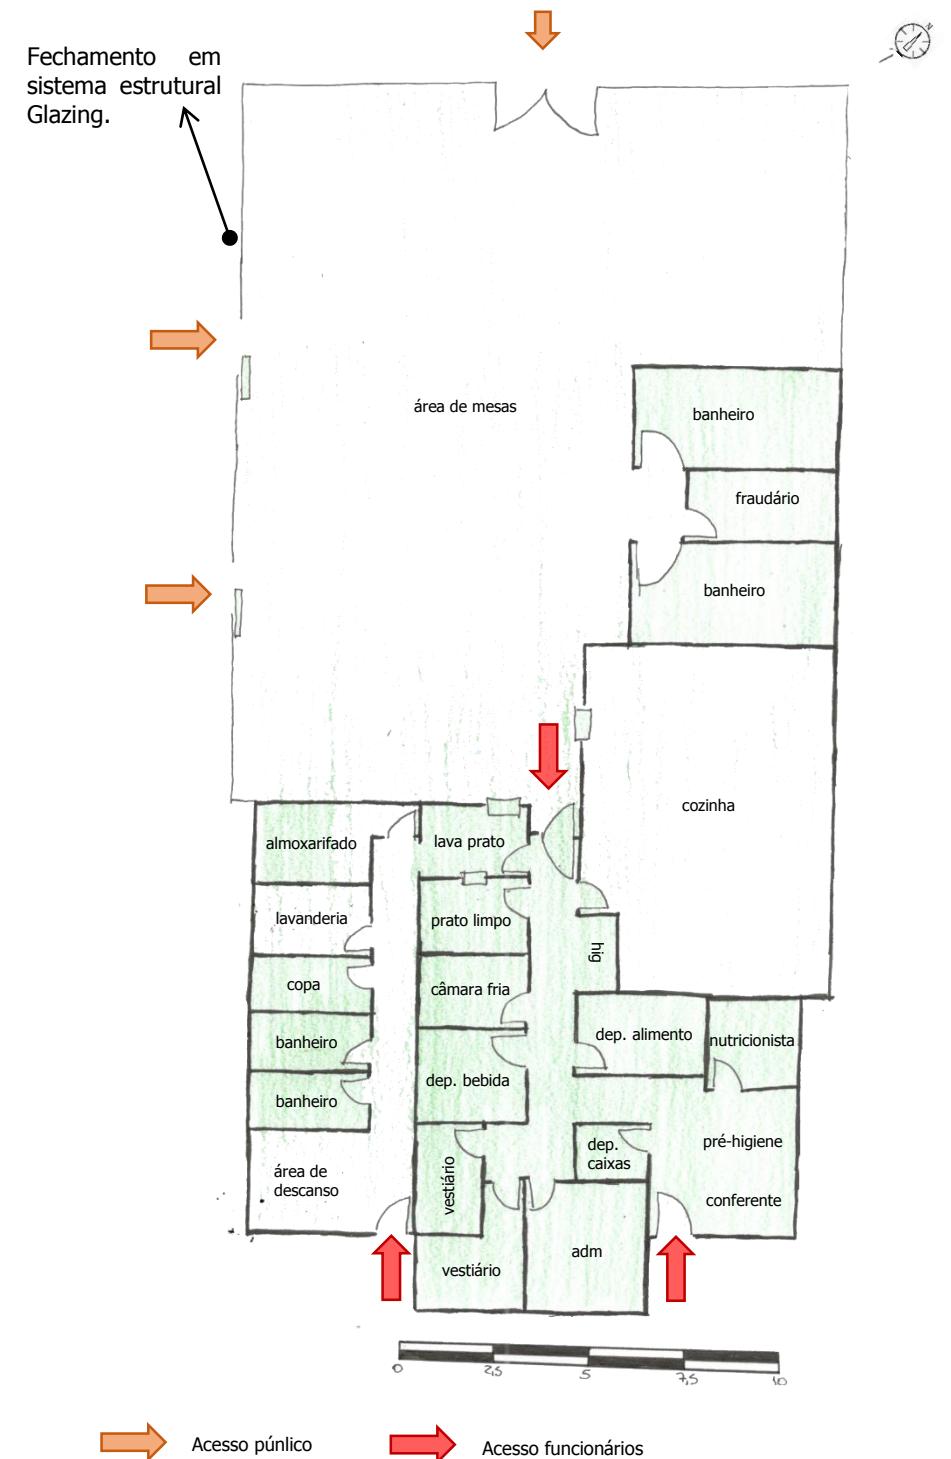
Planta baixa do restaurante, com tamanho de ambientes pré-dimensionados. Atenderá tanto o público da cidade quanto o privado (pessoas em situação de rua).

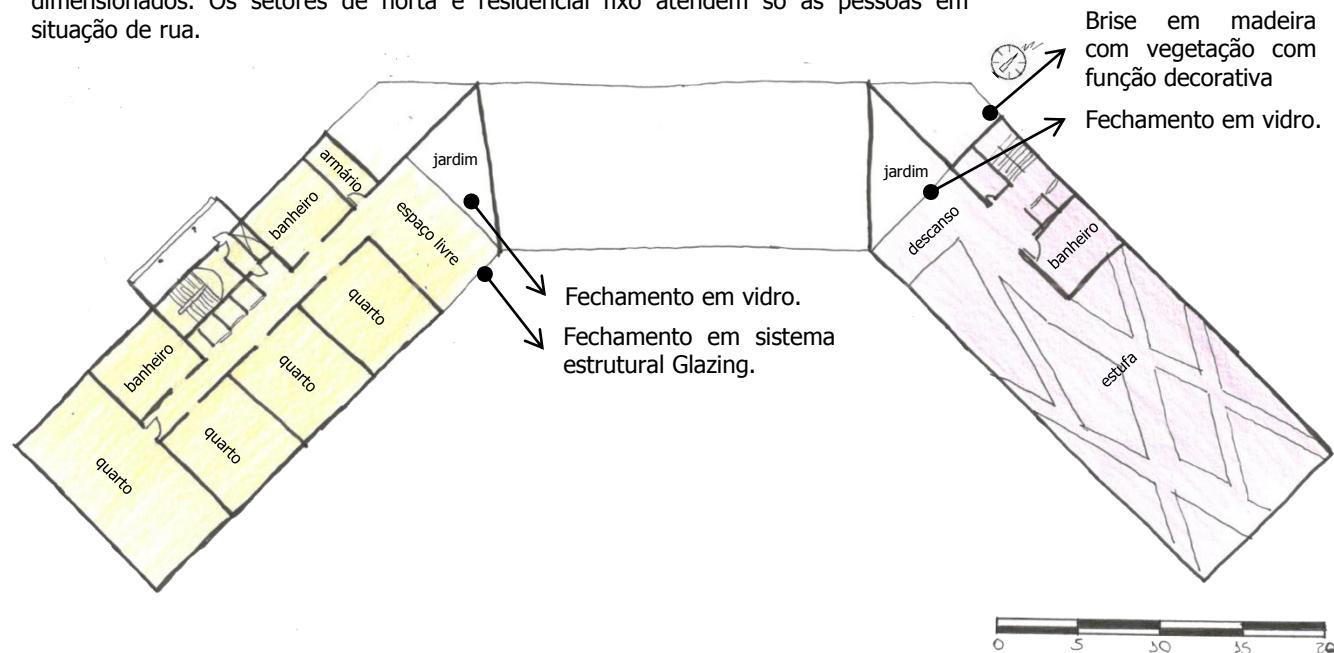
Planta baixa do pavimento - segundo andar, com tamanho de ambientes pré-dimensionados. Os setores de horta e residencial fixo atendem só as pessoas em situação de rua.

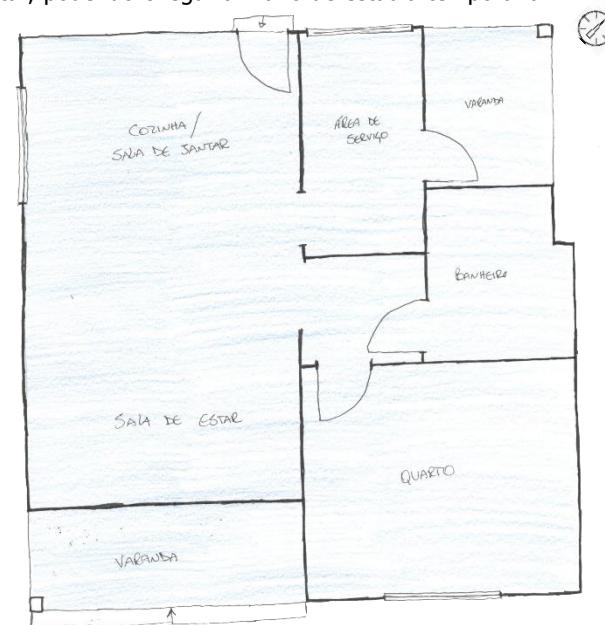
Planta baixa das residências, com tamanho de ambientes pré-dimensionados. Esse setor atende tanto moradores temporários, porém é um temporário mais longo que apenas pernoitar, podendo chegar a 1 ano de estadia temporária.
