**RESTAURO E RETROFIT DA CASA DO CAVALO BAIO**

Monografia apresentada ao curso de  
Arquitetura e Urbanismo do Centro  
Universitário Curitiba – UNICURITIBA,  
como requisito parcial à obtenção do grau  
de Bacharel.

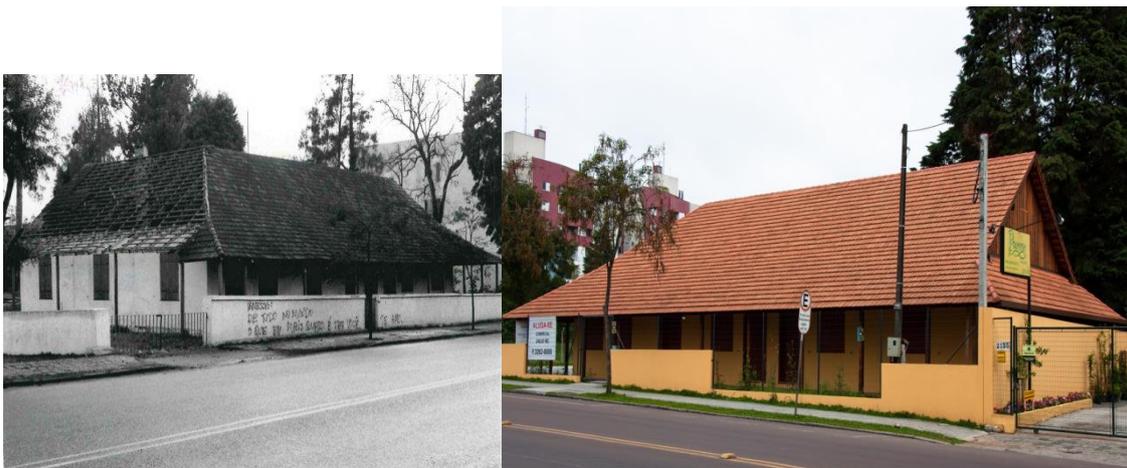
Imagem 9 - casa do Burro Brabo antes e depois da restauração.

Marcante, no entanto é a cobertura do imóvel, não só pelas suas dimensões, mas também pela sua linha de caimento que se projeta sobre as varandas (PATRIMONIO CULTURAL, 1992), como ilustra a figura 9.

A intenção do proprietário era demolir a residência, mesmo sem alvará de demolição, mas foi impedido pelo Arquiteto José La Pastina Filho. A proposta de restauro previa recuperar o imóvel e devolver a ele todas as características que lhe eram de origem.

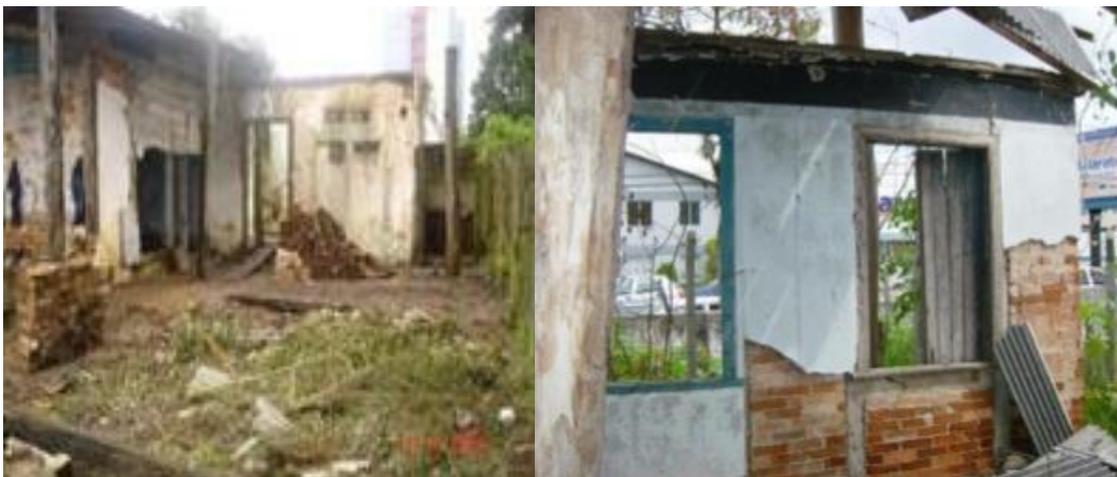
Imagem 10 – Levantamento de Danos

Os materiais ausentes no levantamento de campo foram analisados em acervos fotográficos (fig. 10), já que da edificação original pouco restara. Foi necessária a fabricação de itens idênticos aos originais, como no caso das esquadrias que não estavam disponíveis em quantidades suficientes em condições de restauro (PATRIMONIO CULTURAL, 1992).

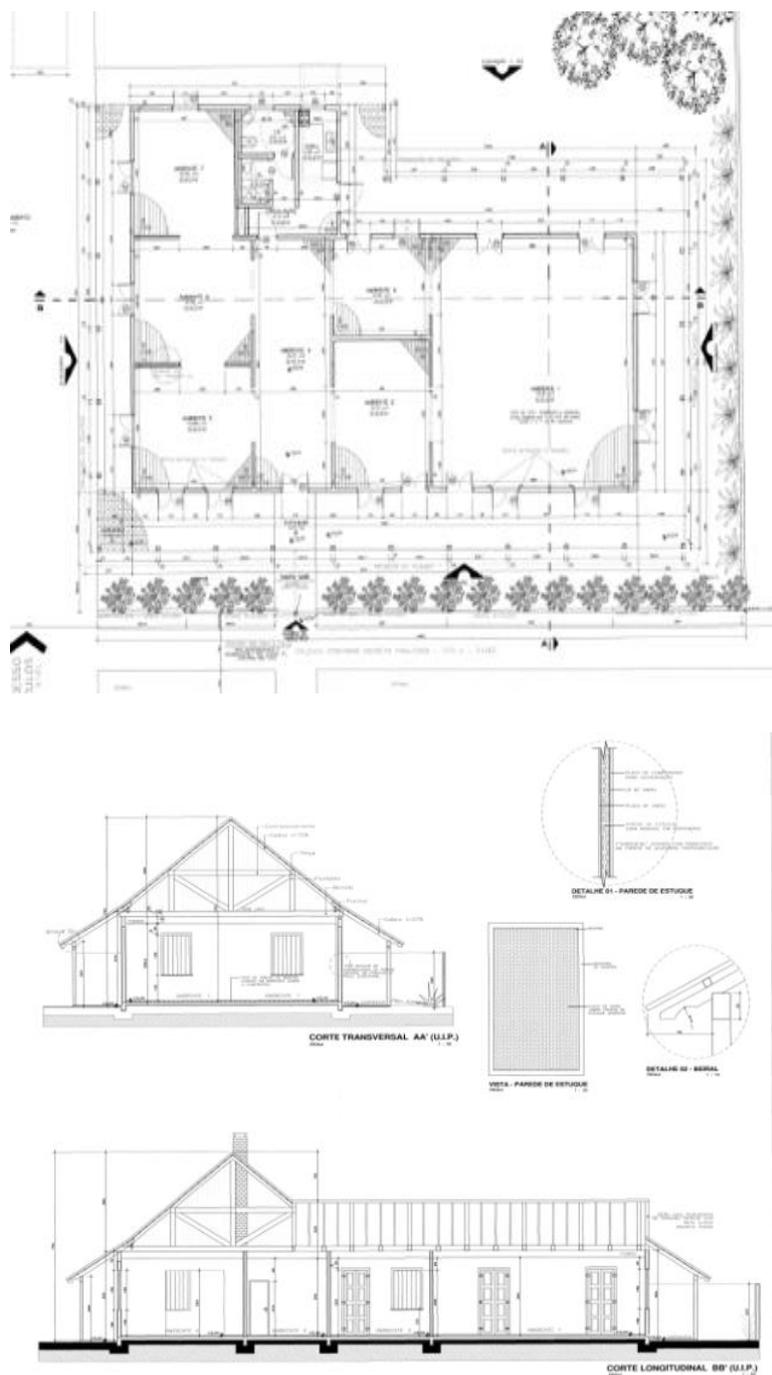
Imagem11 – Projetos de Restauro.

Em termos elétricos e hidráulicos, as instalações iniciais não funcionavam, no entanto ainda era possível encontrá-las, então foram necessários novos projetos para implantação delas.

A cobertura através de resquícios originais deveria ser refeita com uma telha cerâmica igual à encontrada no local. Já em relação ao teto, não foram encontrados materiais de possível constituição, então foi instituída a colocação de um forro de madeira estruturado (COORDENADORIA DO PATRIMÔNIO CULTURAL, 2004).

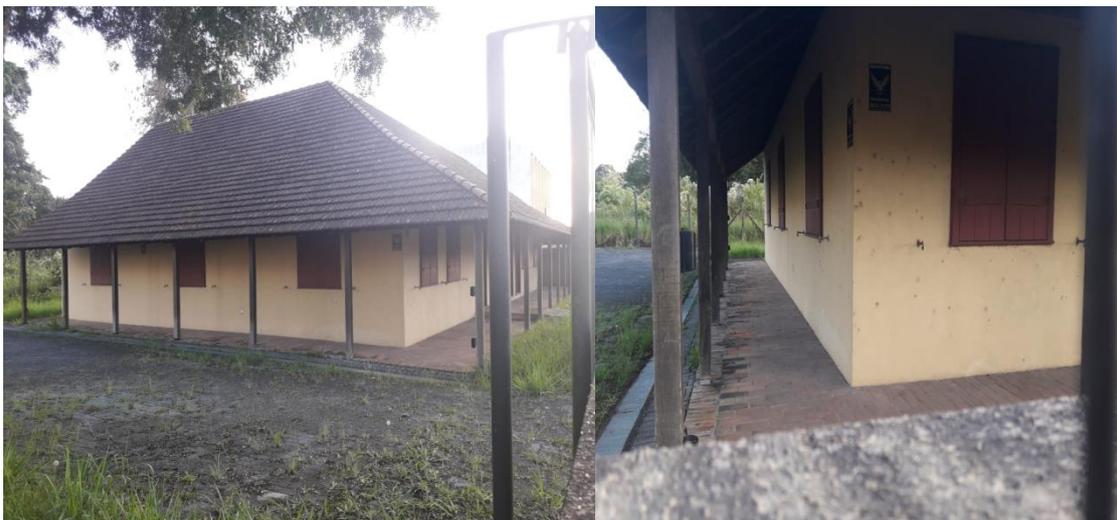
Imagem12- Fachadas Atualmente

A prova disso é que a Burro Brabo só foi tombada quando estava prestes a desaparecer (fig. 12), e paralela a uma nova forma de pensar a respeito de patrimônio cultural, que seria a de a preservação não deve se restringir ao monumental ou significativo politicamente, mas também ao que é significativo para a população local e à compreensão de histórias que não estão registradas em livros, mas na memória daqueles que ali viveram (ARQUIMEMORIA 4, 2013).

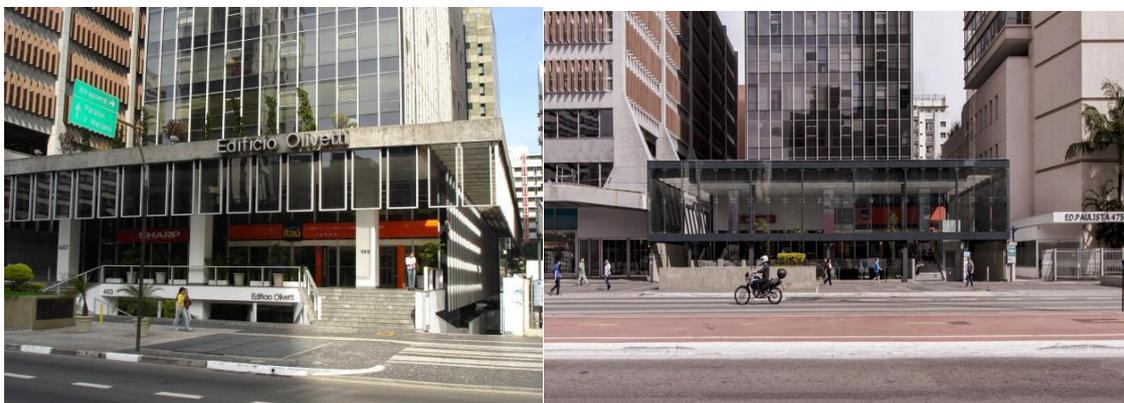
Imagem 13- Antes e Depois do *retrofit*

Foi proposta então uma atualização completa do pavimento térreo, que começa nas fachadas (fig. 13), onde antes havia uma marquise alta, que protegia as agências bancárias. no primeiro nível, e uma tímida entrada para o térreo semienterrado, descendo-se uma escada (ARCHDAILY, 2020).

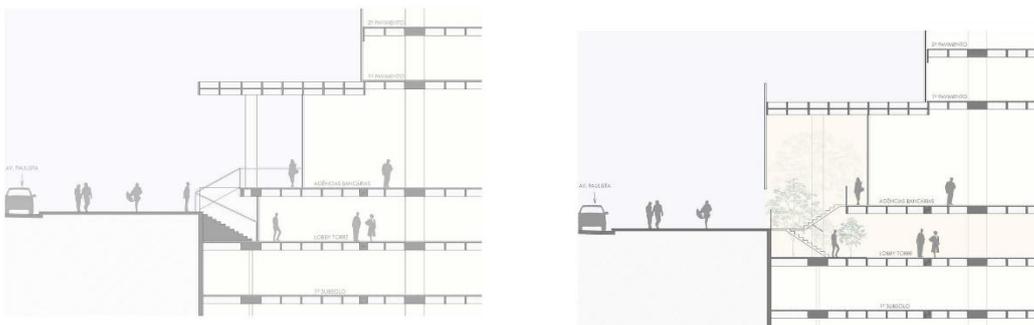
Imagem 14 – Corte da Fachada Antes e Depois do *Retrofit*

O hall de entrada foi ampliado através da demolição da laje abaixo da marquise, no nível das agências, ampliando e valorizando a área de acesso ao hall semienterrado do edifício, que passou a contar com um pé-direito duplo (imag. 14).

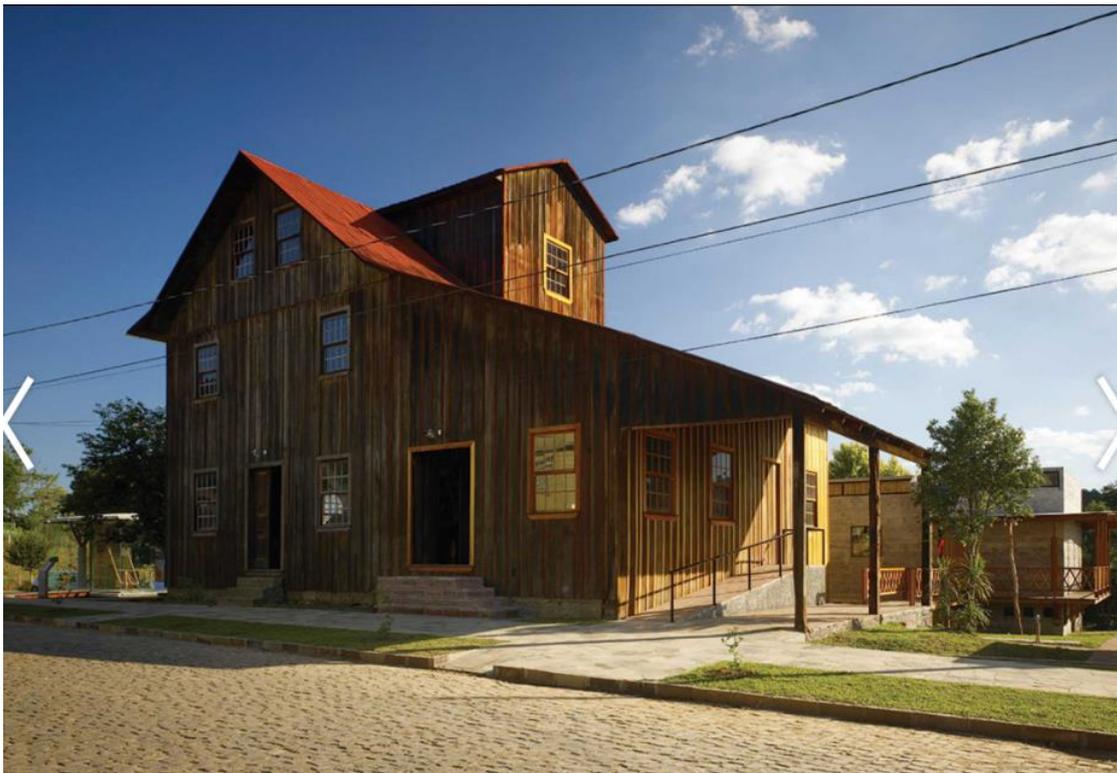
Imagem 17 – Frente do Museu

Especificamente por meio da imagem 17, nota-se que foi preservada de forma eficaz, através do restauro, além da estética do local, a questão rudimentar atrelada à utilização de madeira, que torna a obra mais interessante e bem elaborada.

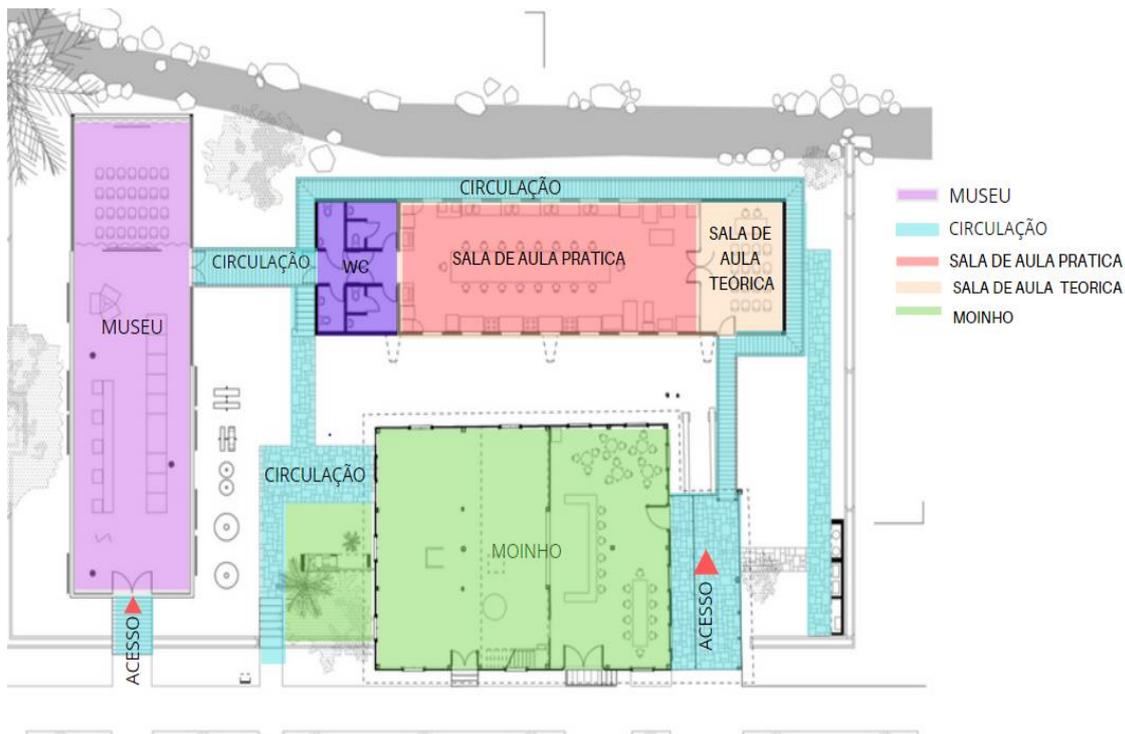
Imagem 21 - Esquema do programa de necessidades e setorização

A imagem acima (imag. 21) mostra como foram dispostos os novos volumes no lote e a setorização dos seus ambientes, de acordo com o programa de necessidade do projeto proposto.

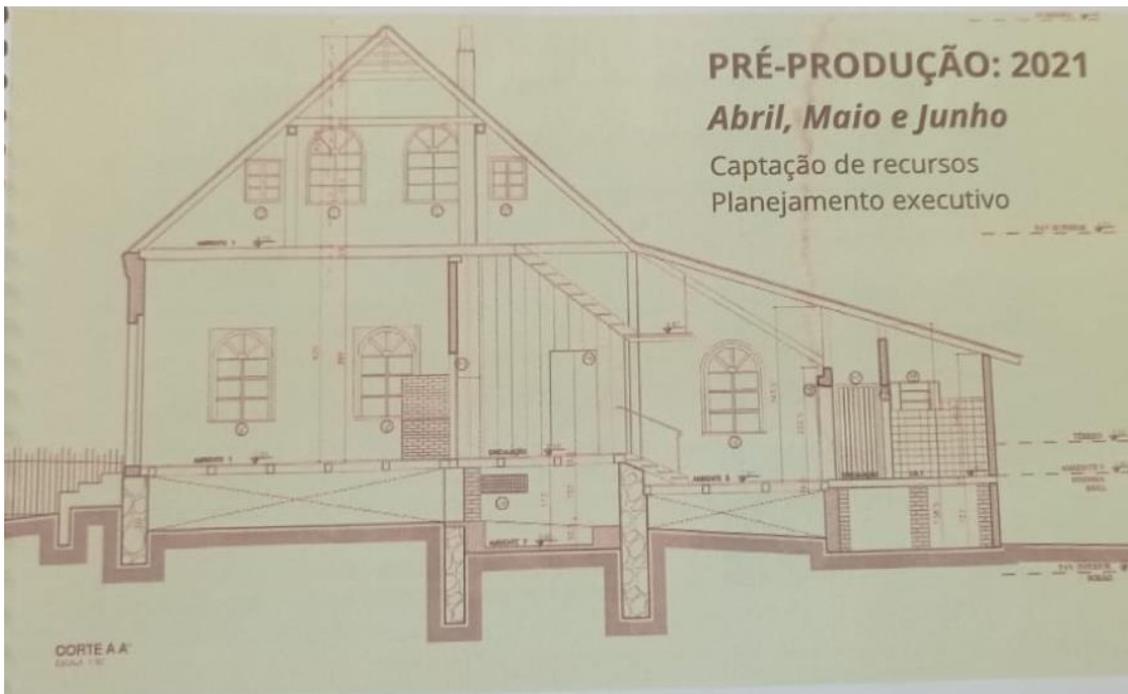
Imagem 22 - Corte da Casa para captação de recursos.

Em visita à casa é possível perceber algumas marcas do tempo devido à falta de reparos da edificação. Fabienne Charvet (2021) conta que quando o telhado estava por cair, teve que levantar recursos próprios para pelo menos reformá-lo (imag. 22), pois estava em situação muito precária e molhava todo o interior da casa. Porém, após a reforma, foi possível observar alguns erros cometidos na execução dela como a inclinação o telhado que ficou mal apoiado, com sérios riscos de cair com um vento ou tempestade mais agressiva.

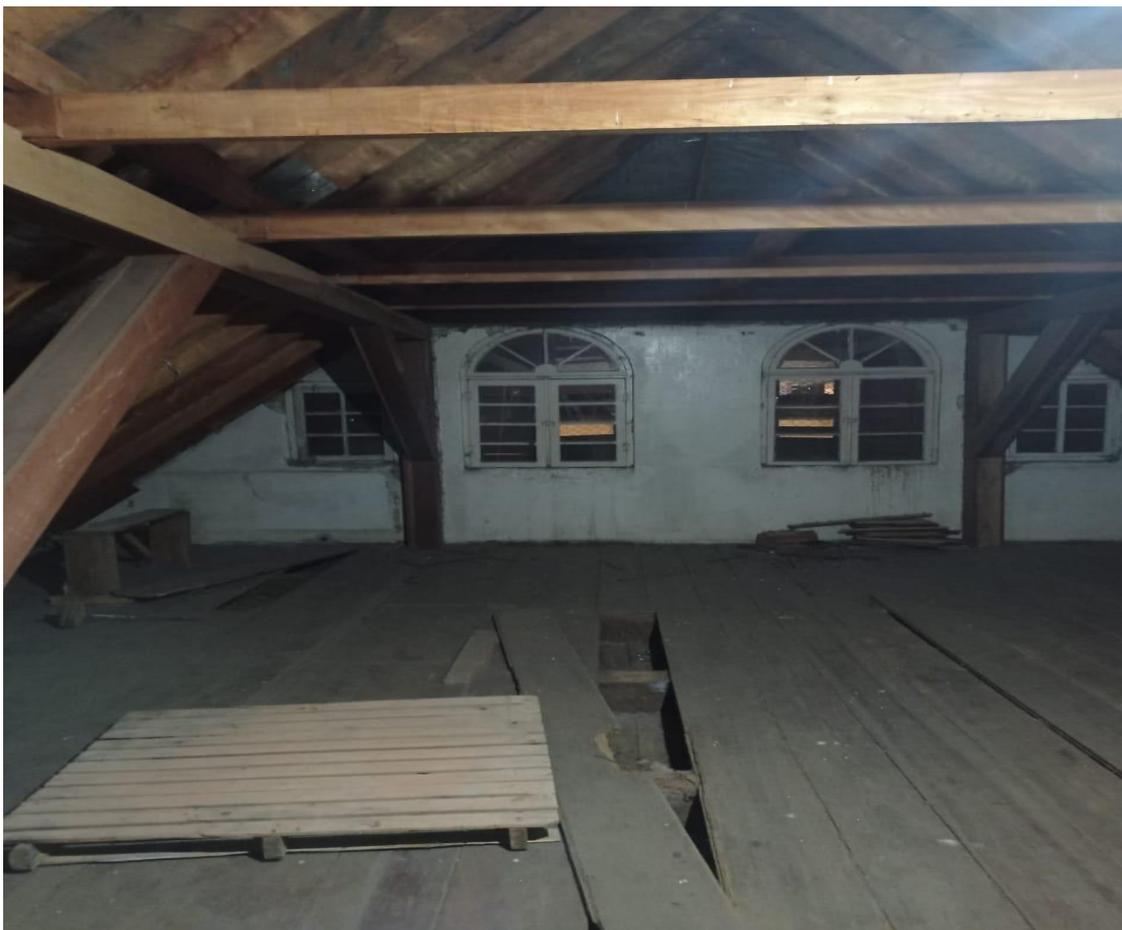
Imagem 23 - Sótão Casa do Cavalo Baio

São visíveis os danos causados pelo tempo em que o telhado passou sem manutenção. Além das paredes de dormitórios que existiam no sótão (imag. 23) e tiveram que ser removidas, todo o piso de madeira está danificado. Alguns pilares de madeira que estavam em estado de ruína tiveram que ser substituídos por pilares de concreto revestidos de madeira.

Sendo assim serão necessárias intervenções e *retrofit* estruturais de recuperação dos assoalhos, forros de telhado, vigas de sustentação subterrâneas, janelas e portas, reconstrução elétrica e hidráulica, adequação às normas de acessibilidade, iluminação de fachada, entre outras ações. O objetivo é a preservação do patrimônio tombado, bem como a garantia de acesso seguro, e devidamente aprovado, para recebimento de público externo.

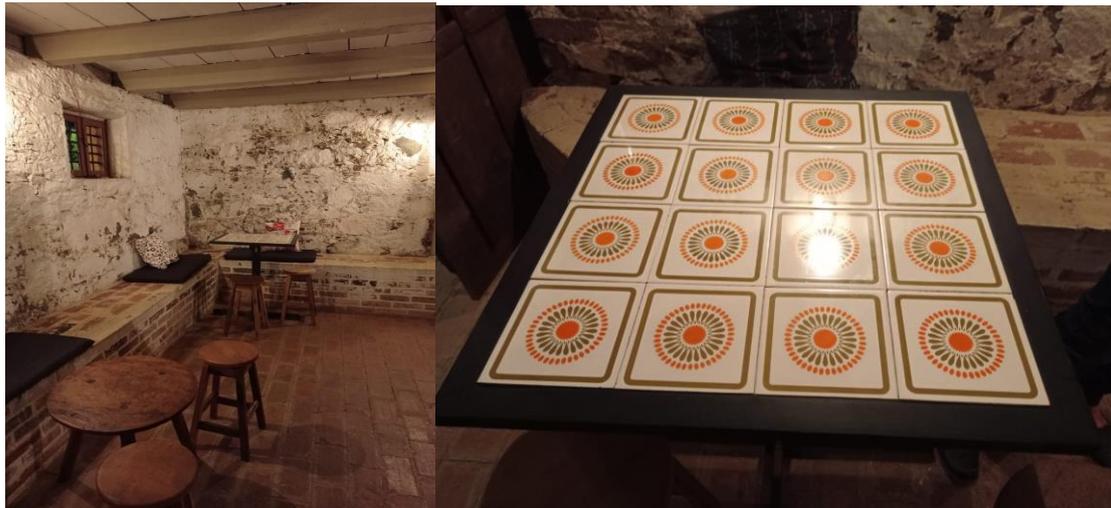
Imagem 24 - Porão e mesa utilizada no ambiente

Em 2019 seu filho iniciou um pequeno comércio aberto ao público onde utiliza apenas o porão e o quintal dos fundos da casa. O porão, ainda em seu estado original (imag. 24), tem alguns móveis feitos por sua mãe (Maria Luiza Charvet).

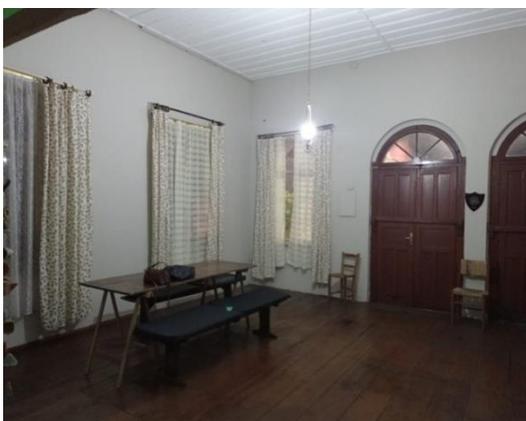
Imagem 25 - Sala de estar

O piso de madeira também apresenta algumas marcas do tempo, assim como o forro de madeira. Já as portas e janelas estão bem avariadas (imag. 26), as portas da frente possuem buracos causados por apodrecimento pela água da chuva. O mesmo acontece com as janelas que estão quebradas e empenadas.

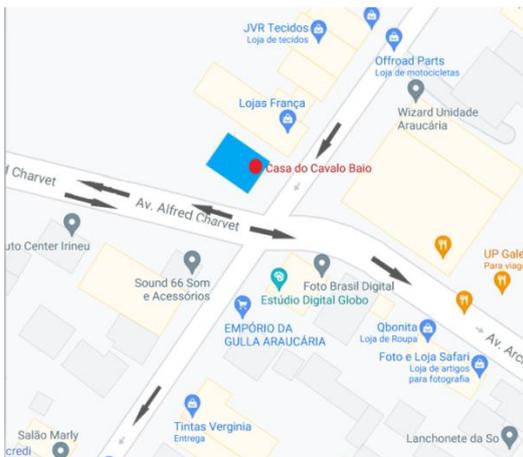
Imagem 27 - sistema viário

O acesso de veículos ao lote se dá pela via Alfred Charvet e o acesso principal de pedestres é pela Av. Victor do Amaral (imag. 27). Por este motivo, recomenda-se não fazer alteração com relação aos acessos (imag. 28). A Av. Victor do Amaral possui área de estacionamento, com o uso de Estar, e carga e descarga em toda sua extensão. O lote se encontra em uma zona central.

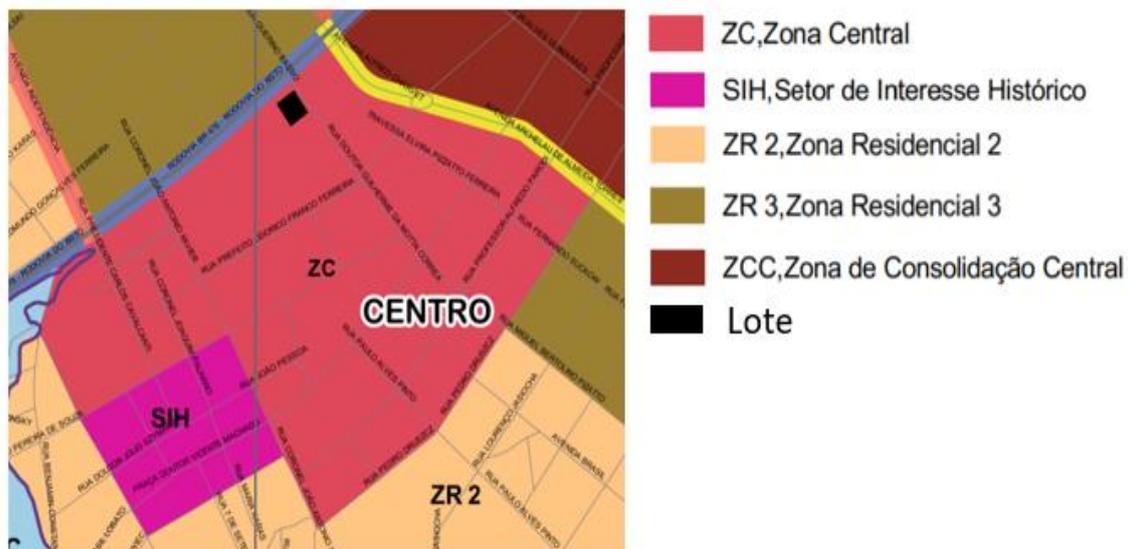
Imagem 29 - Mapa de Zoneamento

De acordo com o posicionamento do lote, a área é considerada como Zona Central (imag. 29). Em seu entorno encontram-se diversos tipos de comércio, além de ficar próximo à Zona de Interesse Histórico. Este fato será ótimo para a proposta do café-escola, que, por sua vez, ocupará o primeiro imóvel tombado do município de Araucária/PR, em uma área bastante acessada por pedestres.

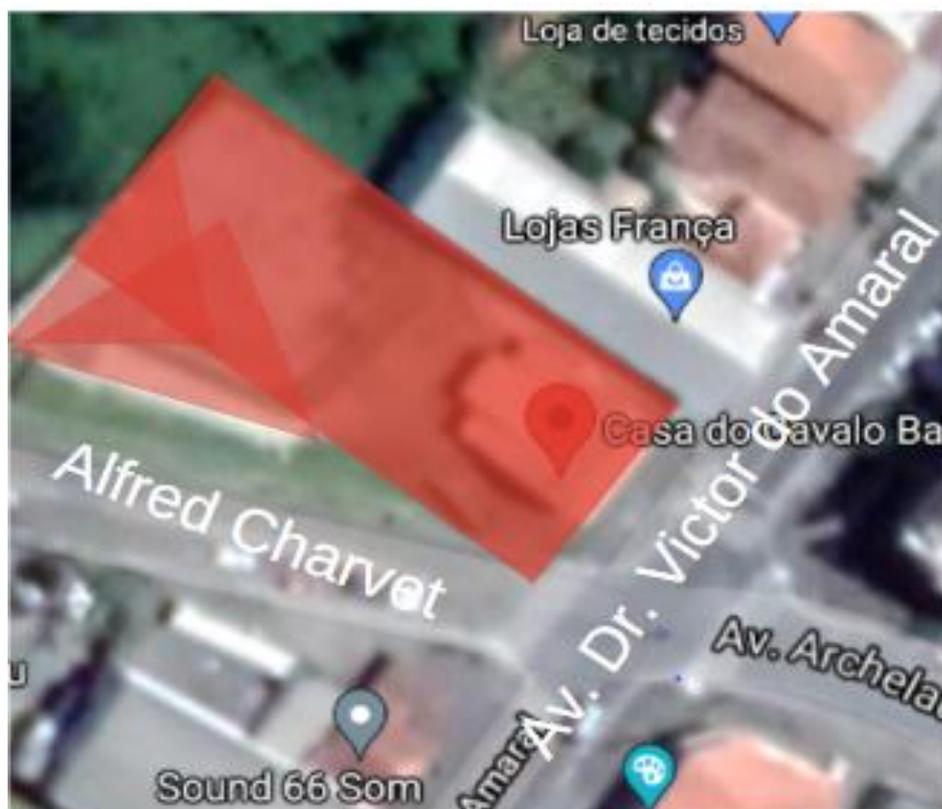
Imagem 31 - Vista do lote

Conforme representado na imagem acima, a testada principal da edificação está voltada para a Av. Victor do Amaral e possui 17,35 metros de largura por 66 metros de largura na lateral paralela à rua Alfred Charvet.

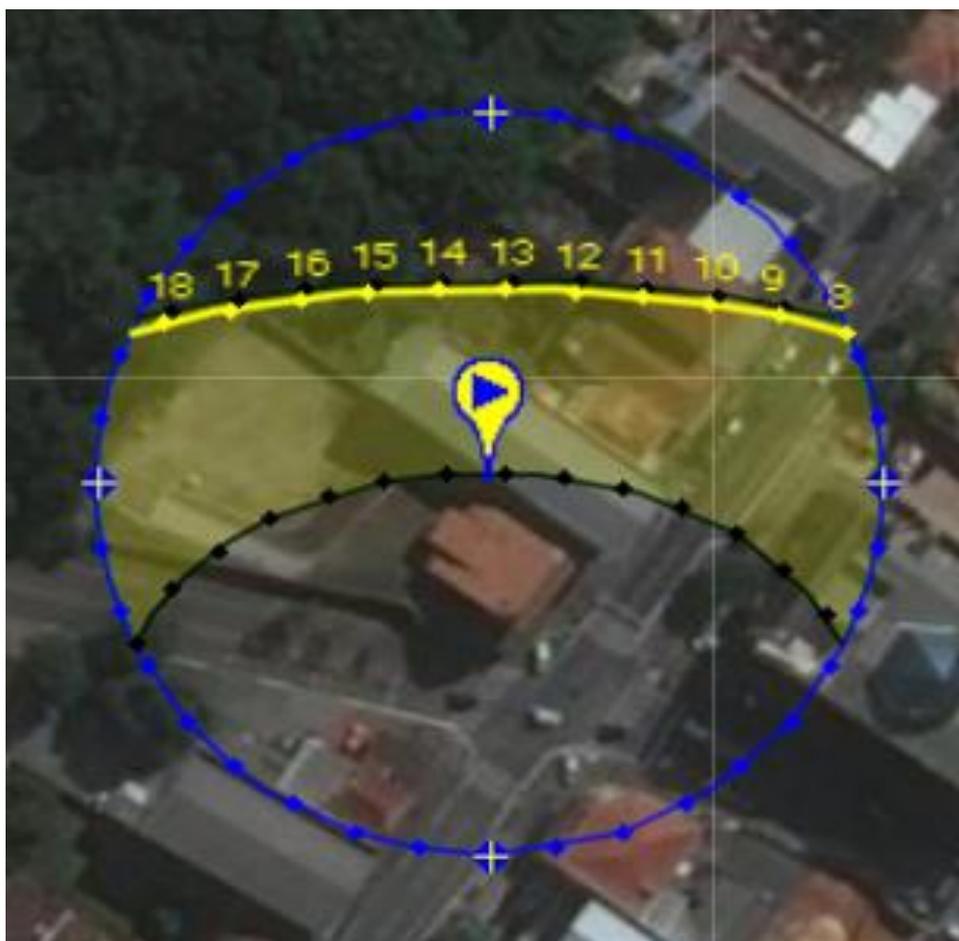
Imagem 33 - Percurso do Sol

De acordo com análise sobre a incidência solar, como mostra a imagem 33, a fachada frontal recebe maior incidência solar durante a manhã, e sua parte posterior, ao entardecer. Portanto as áreas mais nobres e de maior permanência devem ficar nessas áreas. É essencial a análise do percurso do sol para determinar a setorização do projeto.

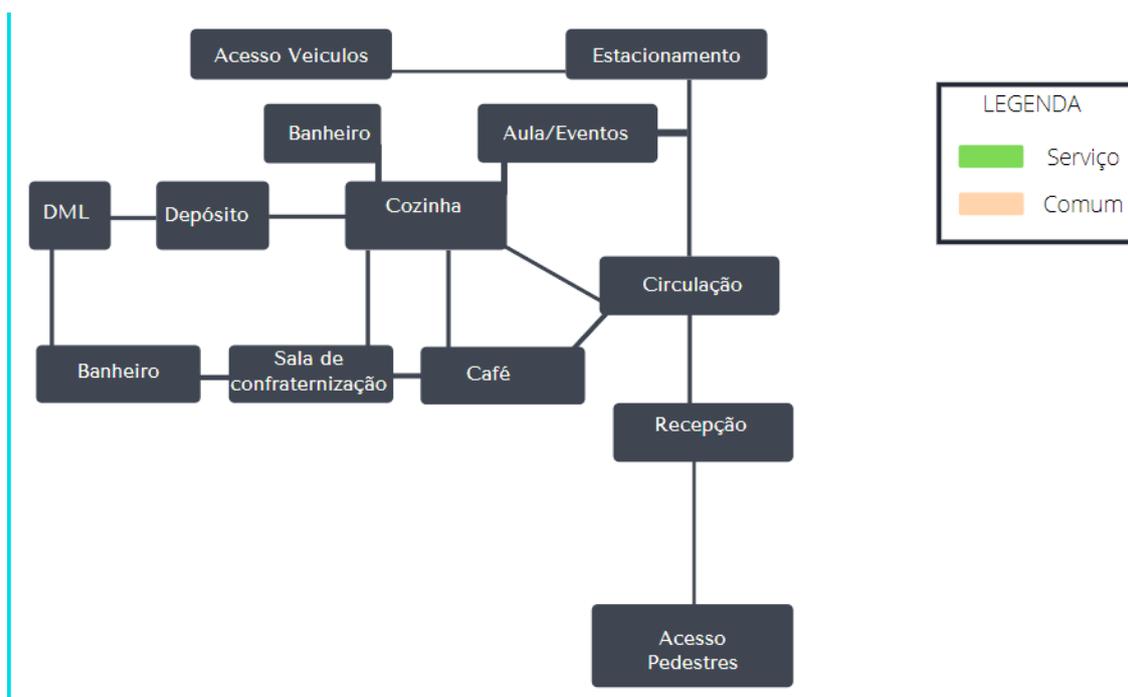
Imagem 34- Organograma

Após o levantamento do programa de necessidade, torna-se viável apresentar o organograma, com o interesse de demonstrar como o espaço se organiza, e então definir como funcionarão os fluxos e setores.
