**ANÁLISE DE ESTABILIDADE E DIMENSIONAMENTO DE SOLUÇÕES PARA  
ESTABILIZAÇÃO DE UM TALUDE NA RODOVIA SC-390 EM ORLEANS**

Trabalho de Conclusão de Curso apresentado ao Curso de Engenharia Civil da Universidade do Sul de Santa Catarina como requisito parcial à obtenção do título de Engenheiro Civil.

Este trabalho tem como objetivo verificar possíveis soluções para a estabilização do talude localizado na Rodovia SC-390 no município de Orleans, estado de Santa Catarina, considerando suas particularidades presentes (geometria, geomorfologia, etc.) a partir dos parâmetros normativos (NBR 11.682/2009), onde serão abordados os diferentes métodos e técnicas a serem aplicadas de forma a garantir os parâmetros técnicos e executivos.

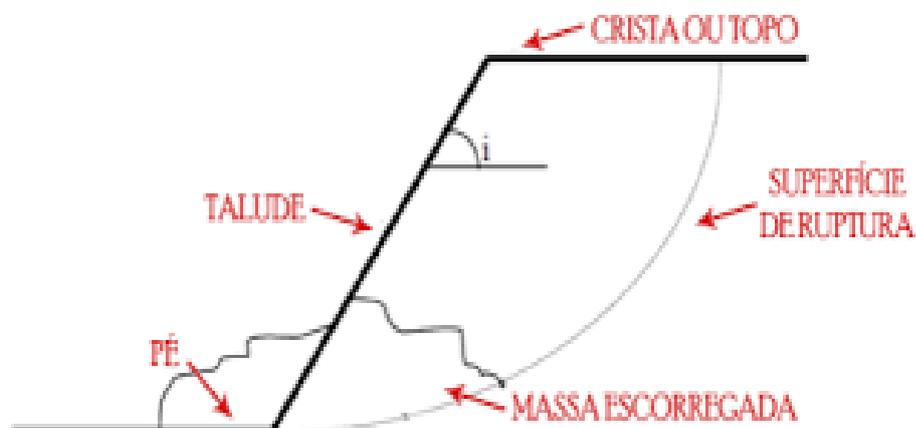
Figura 2 - Elementos constituintes de um talude

De acordo com a Figura 2, a crista é a parte mais alta do talude, em que segundo a NBR 11.682/2009 em obras contra a erosão, canaletas são instaladas para contribuir com a drenagem, a fim de proteger o solo para não ocorrer deformação, além de diminuir suas alterações físicas. A superfície de ruptura é o quanto o talude pode se deformar ao ponto de gerar sua instabilidade. O pé recebe este nome visto que está localizado na parte mais baixa do talude e a letra “i” se refere ao ângulo do talude, cuja inclinação não poderá ultrapassar 45°, pois um valor superior poderá comprometer a estrutura, acarretando deformações e até desabamentos.

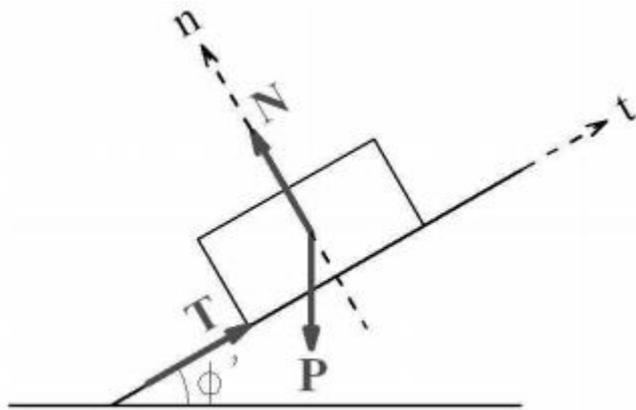
Figura 3 - Força de atrito T impedindo o deslizamento

Para exemplificar um dos parâmetros de resistência dos solos, têm-se o ângulo de atrito (Figura 3), em que um corpo aplicando um peso P esteja apoiado sobre um plano inclinado e a força normal ao plano, em que o deslizamento será evitado pela força T com o atrito entre o corpo e o plano inclinado. Ou seja, no momento que ocorre o deslizamento, a equação 1 define o equilíbrio do corpo em relação ao solo.

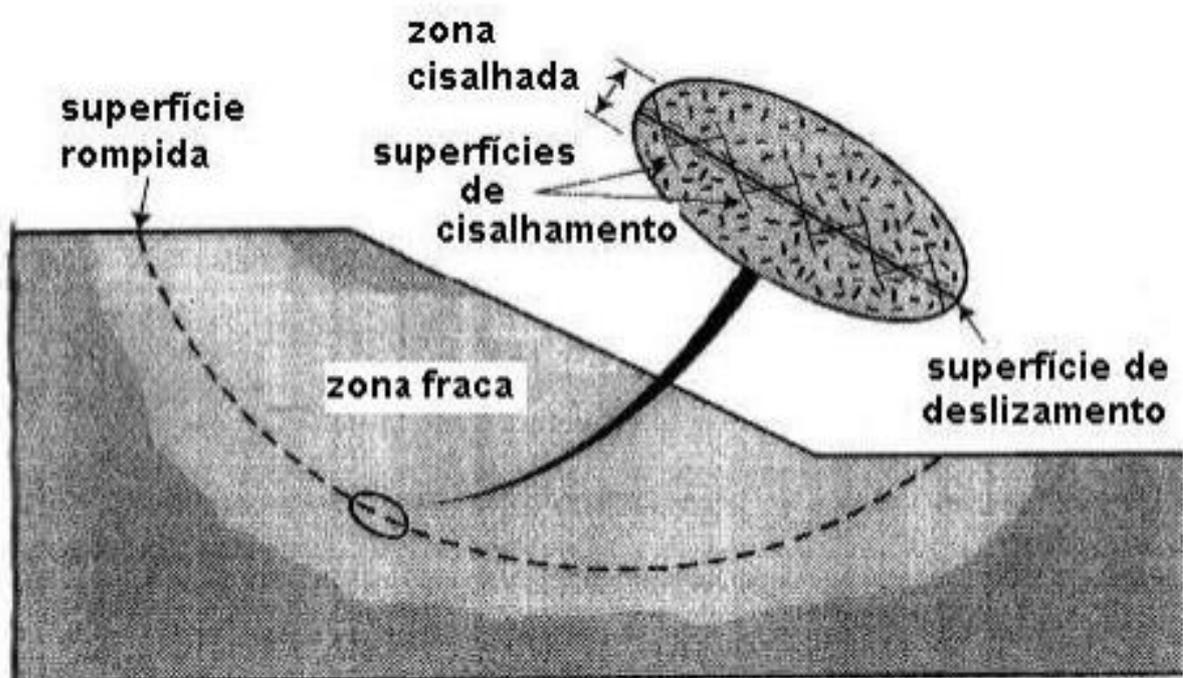
Figura 4 - Zona fraca, zona cisalhada e superfície de cisalhamento

zona cisalhada e, a seguir, é formada a superfície de cisalhamento, processo caracterizado em deslizamentos e escorregamentos nos taludes (GERSCOVICH, 2010).

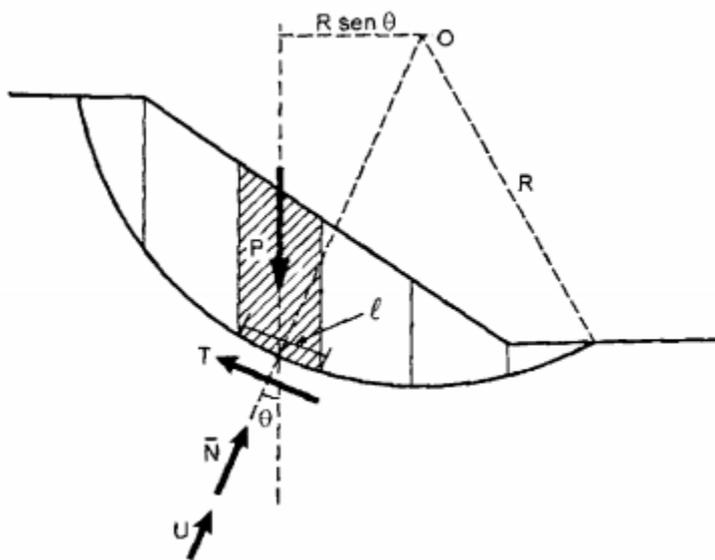
Figura 5 - Grandezas envolvidas para o cálculo pelo método das lamelas

A Figura 5 abaixo descreve o esquema adotado na análise pelo método sueco, os esforços atuantes em uma fatia genérica com o equilíbrio das forças na mesma.

O equilíbrio das forças envolve outros fatores, como o peso das fatias, forças resultantes de pressões na base e na face de cada fatia, além de forças horizontais e verticais que atuam em cada face (MASSAD, 2010).

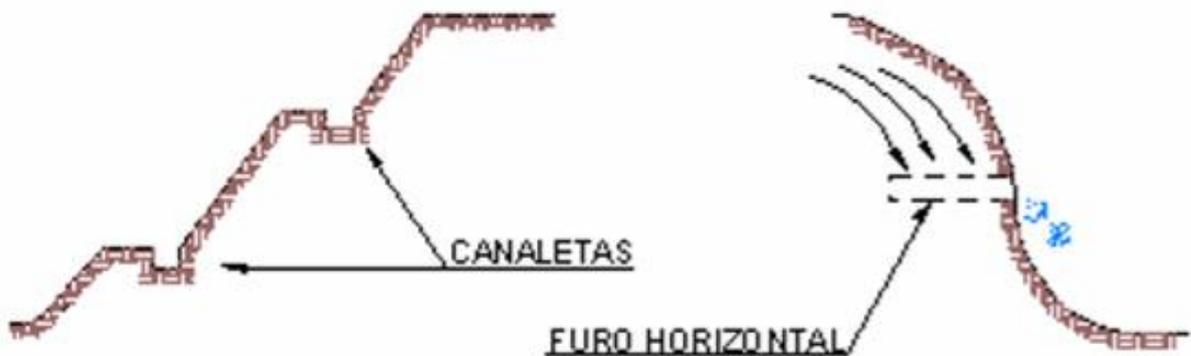
Figura 7 - Drenagem da estabilização de encostas

Nada mais é do que a execução de canaletas (drenagem superficial) e/ou furos horizontais (drenagem profunda) a fim de evitar a influência da água de infiltração e/ou superficiais em sua estabilidade (HIGASHI, 2004). A Figura 7 ilustra os dois exemplos.

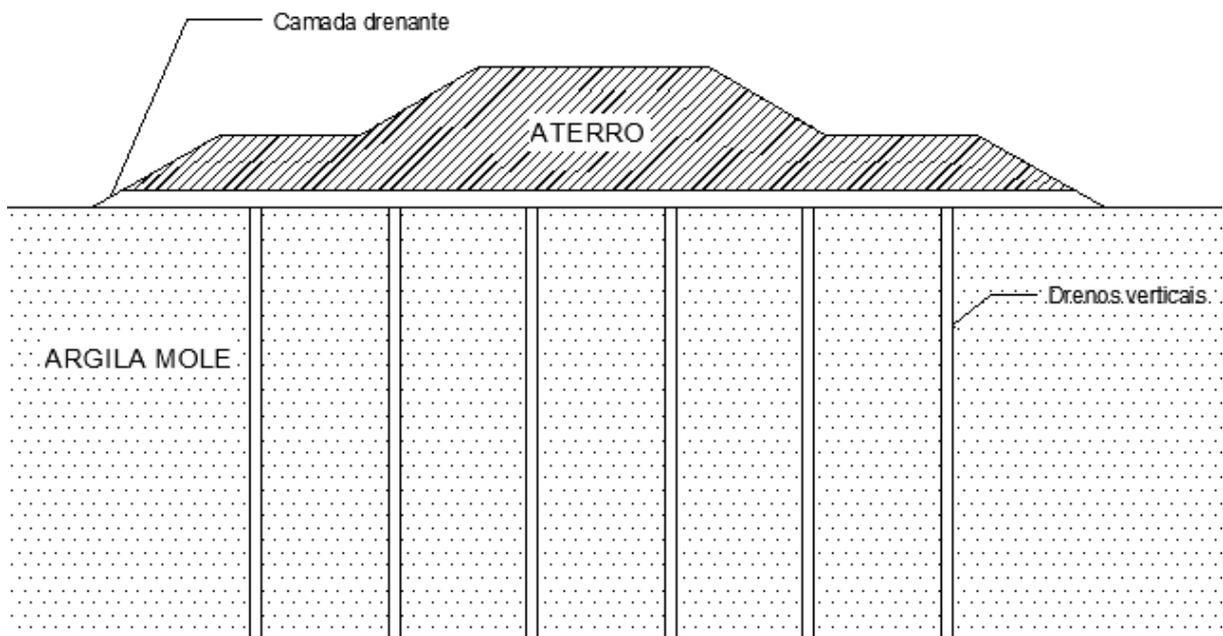
Figura 8 - Ilustração geodreno

A drenagem pode, ainda, ser feita por geodrenos verticais (Figura 8), que são fitas drenantes longitudinais e flexíveis, sendo cravadas no terreno e servem para criar um caminho preferencial de percolação da água (HIGASHI, 2004).

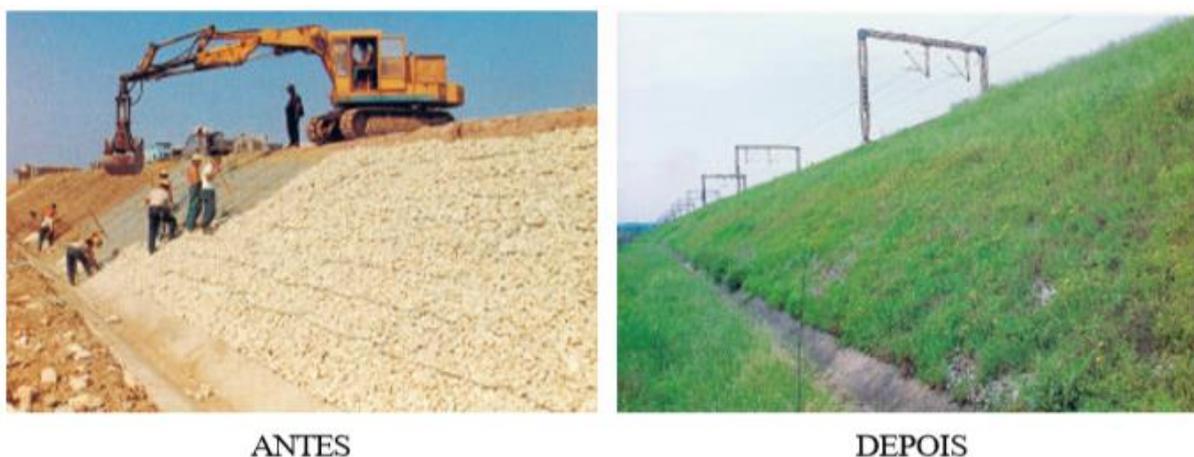
Figura 9 - Hidrossemeadura de uma encosta

Este método consiste em revestir o talude com plantas (Figura 9) adequadas ao clima local a fim de evitar erosão superficial (HIGASHI, 2004).

O plantio de vegetação possuidora de raízes mais profundas contribui significativamente para a estabilidade do talude devido a transferência de parte das tensões cisalhantes atuantes no solo para as raízes, bem como pela resistência que as raízes exercem contra o arrancamento (HIGASHI, 2004).

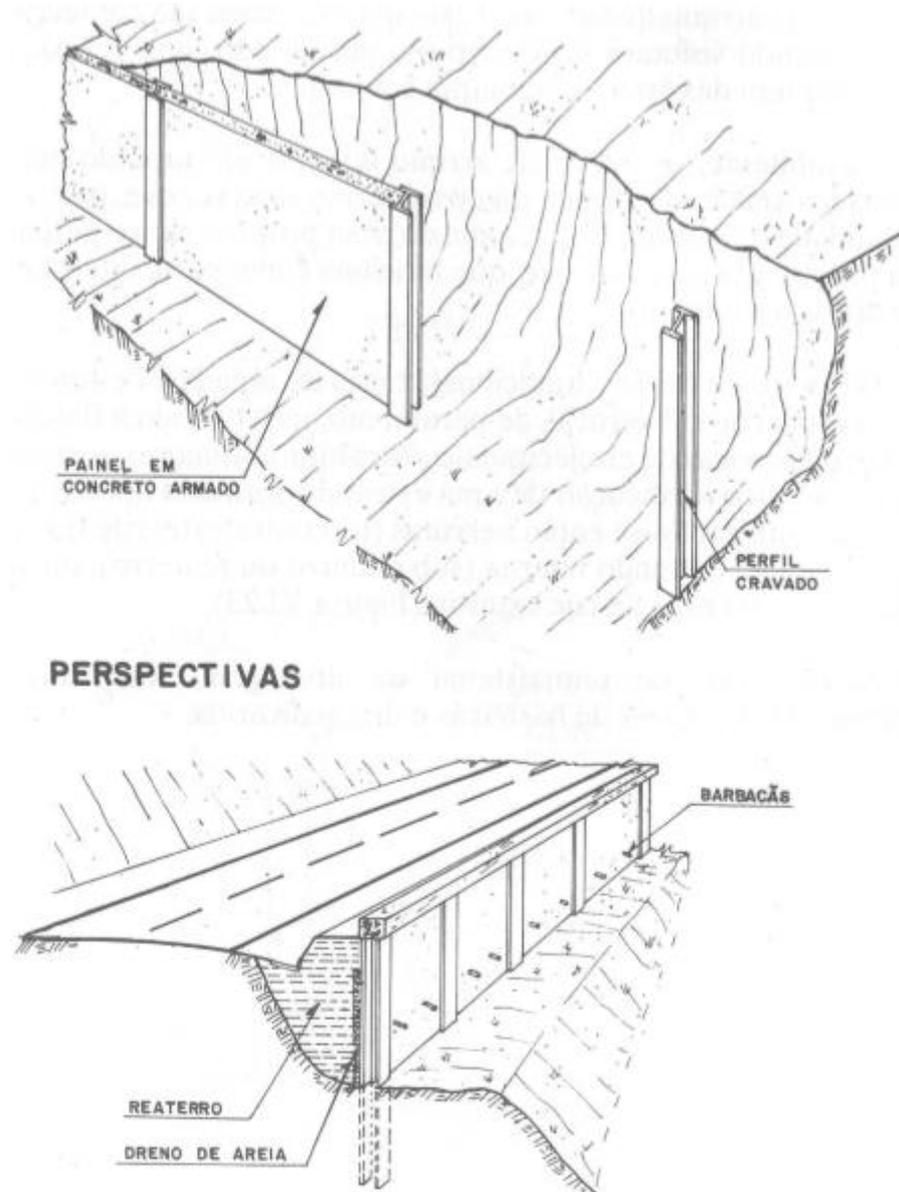
Figura 19 - Exemplo de cortina cravada

Conhecidas como cortinas ancoradas, são contenções que, através de tirantes, se ligam a estruturas mais rígidas e apresentam ancoragem ativa, o que confere pequena deslocabilidade. São constituídas por estacas ou perfis cravados no terreno, trabalhando a flexão e resistindo pelo apoio da ficha (parte enterrada do perfil). Possuem grande destaque devido a sua utilização em quaisquer situações geométricas, sendo muito utilizado em obras de contenção provisórias, apesar de possuírem um elevado custo. Em obras definitivas, os perfis metálicos devem ser protegidos contra corrosão (IPT, 1991). A Figura 19 mostra em detalhes este tipo de contenção.

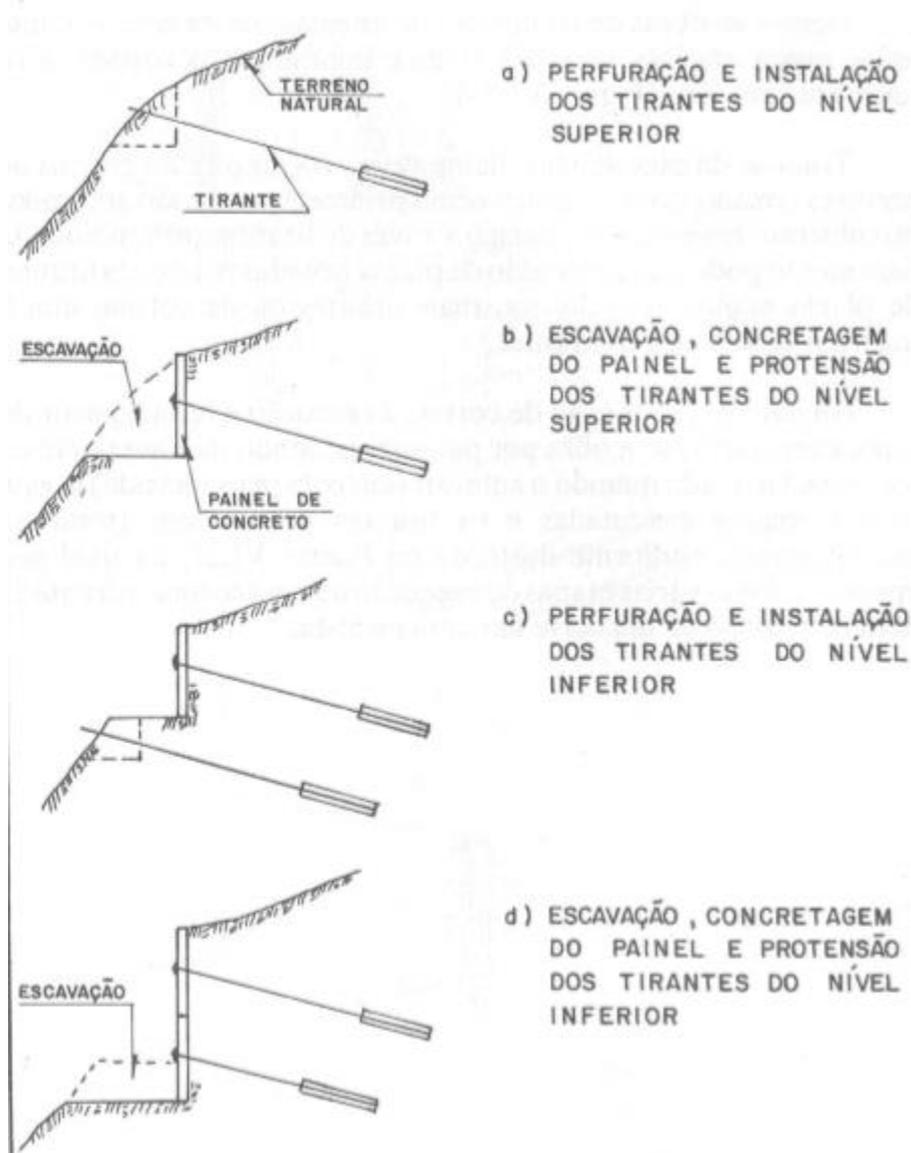
Figura 22 - Sequência construtiva, simplificada, de cortinas atirantadas na contenção de cortes

No caso de contenção de cortes, a execução é feita por patamares, de cima para baixo, onde um patamar só é executado após o anterior estar com as placas executadas e os tirantes protendidos (IPT, 1991), conforme ilustrado na Figura 22.

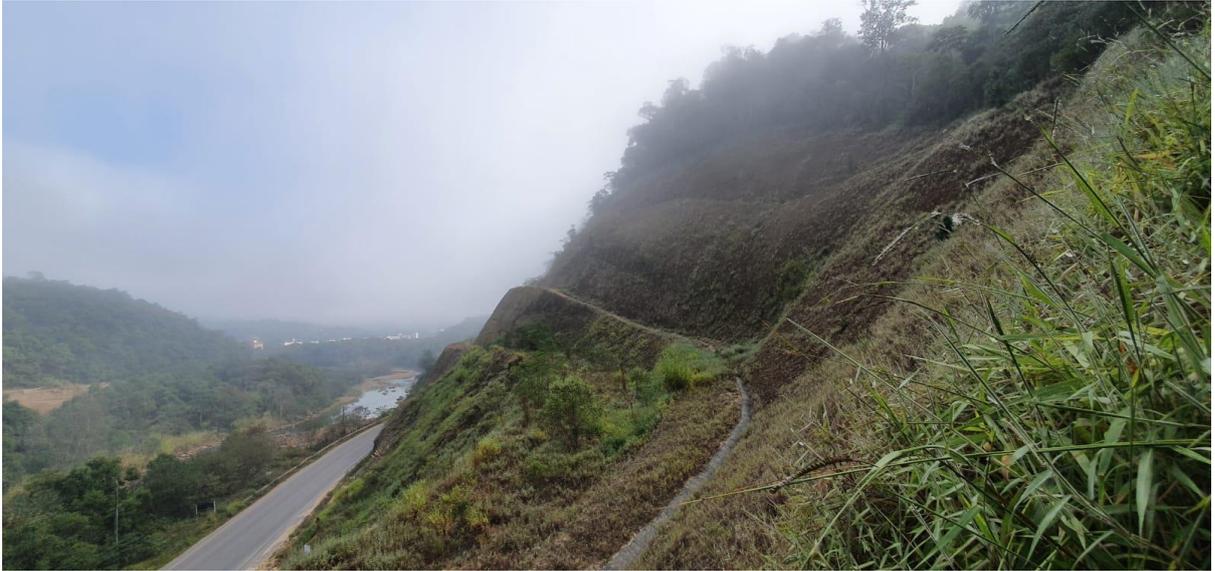
Figura 28 - Perfil do talude

Na Figura 28 é possível observar o perfil do talude e sua real formação, juntamente com a rodovia SC-390 logo abaixo e o rio ao fundo.

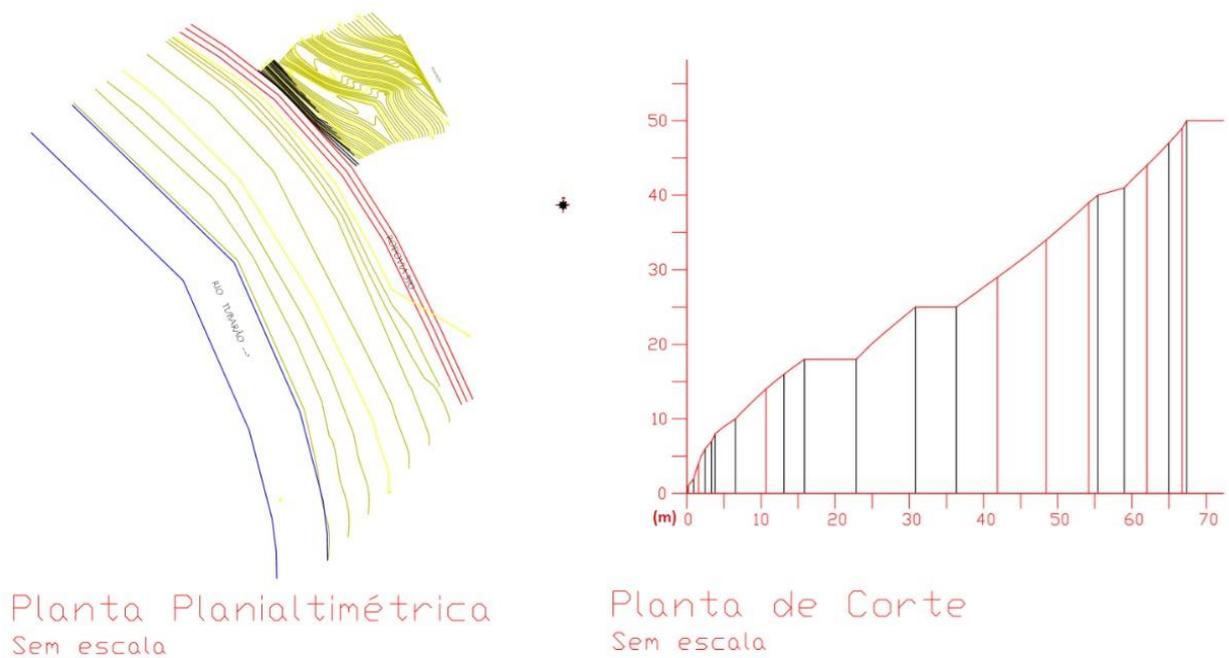
Figura 29 - Planta planialtimétrica e planta de corte

A partir do levantamento planialtimétrico disponibilizado pelo professor Ismael Medeiros, foi possível obter as feições topográficas do talude. A Figura 29 apresenta a planta planialtimétrica e a planta de corte produzida a partir da altimetria do talude.

A partir do corte transversal feito, foi possível extrair dados importantes que serão utilizados posteriormente, conjuntamente com os resultados dos ensaios de campo e de laboratório, na estabilização do talude. Abaixo, os dados extraídos a partir das feições topográficas do talude.

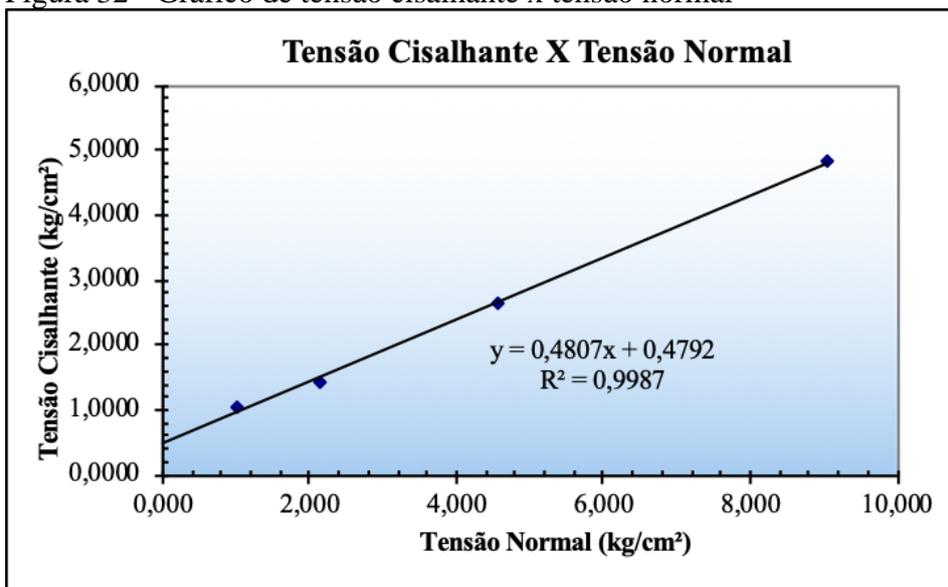
Figura 32 - Gráfico de tensão cisalhante x tensão normal

A partir do gráfico de tensão cisalhante x tensão normal, foi possível calcular o ângulo de atrito interno do solo a partir do primeiro e último ponto do gráfico, como mostram os resultados a seguir.

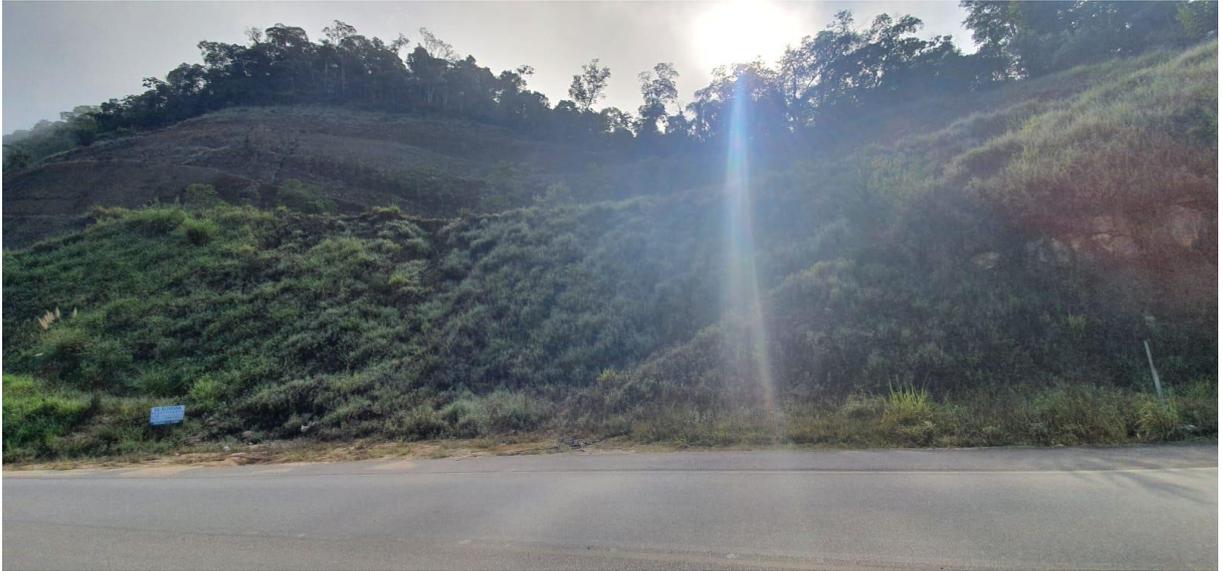
Figura 33 – Talude

A inspeção de campo foi realizada com o intuito de levantar informações complementares ao talude (Figura 33), estas serão apresentadas em seguida.

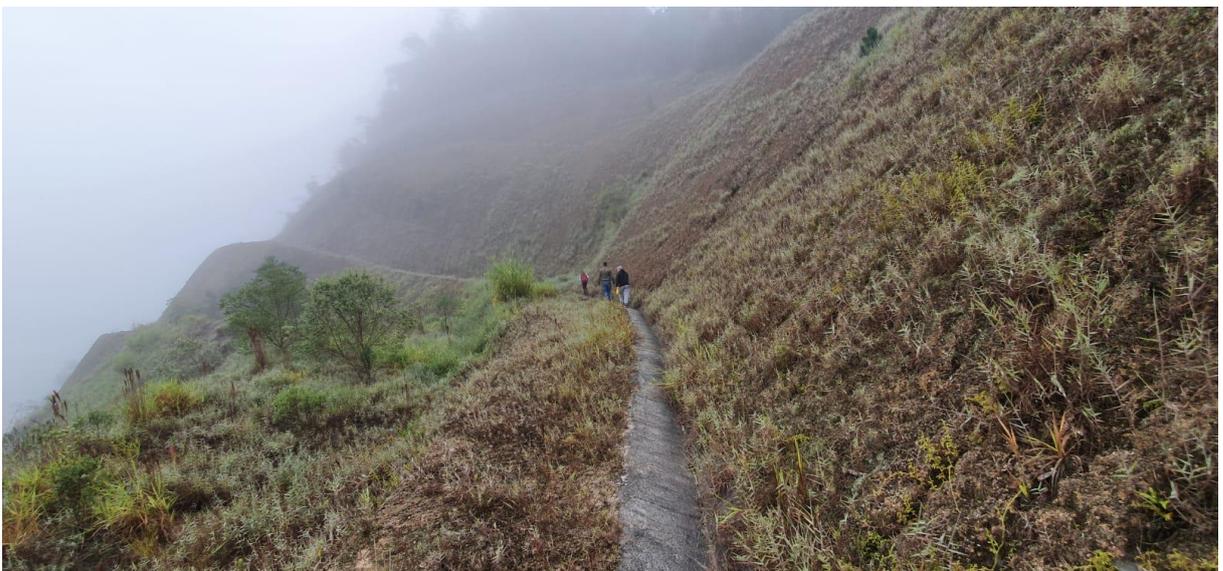
Figura 34 - Canaleta para drenagem do talude

Foi possível observar, em um primeiro momento, que há presença de canaletas para a drenagem do talude (Figura 34), porém notou-se que não há indícios da passagem de água por essas canaletas. Além disso, foi possível observar também que os patamares do talude, onde ficam as canaletas, não respeitam as boas técnicas construtivas.

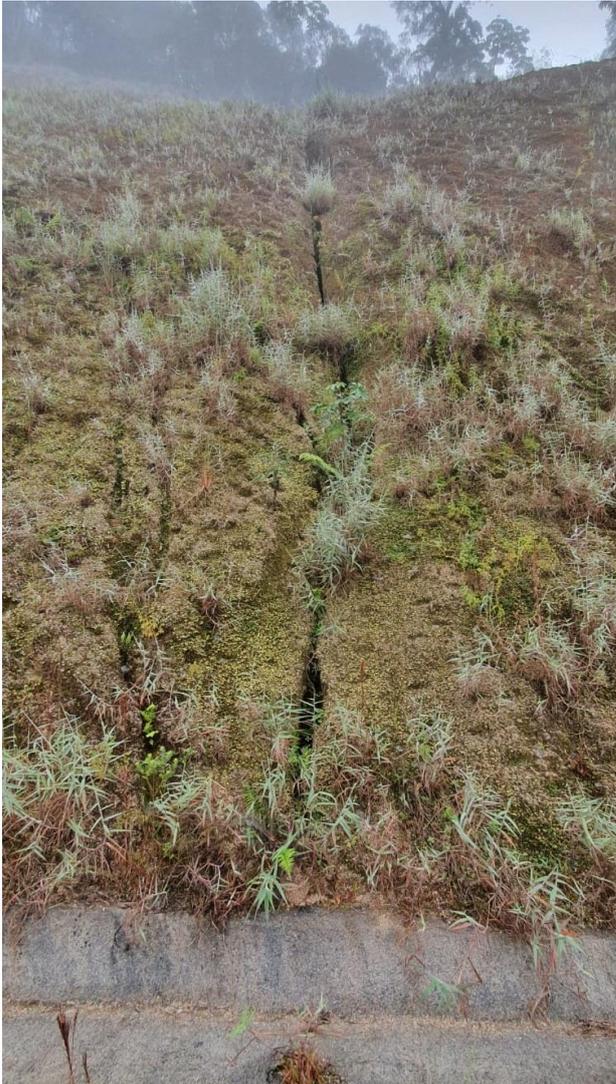
Figura 35 - Ravinas devido a infiltração de água

Outro fato que pode ser observado é quanto a presença de ravinas na superfície inclinada do talude (Figura 35), devido ao solo ser do horizonte C, com presença de fragmentos de rochas e ser altamente poroso, favorece a infiltração da água no talude, fato

este, que acaba comprovando que não havia a passagem de água pelas canaletas, pois a água acaba infiltrando no talude, passando por baixo das canaletas, possivelmente chegando até a rocha, ocasionando então, uma diminuição do atrito entre o solo e a rocha, podendo ocasionar deslizamentos de solo.

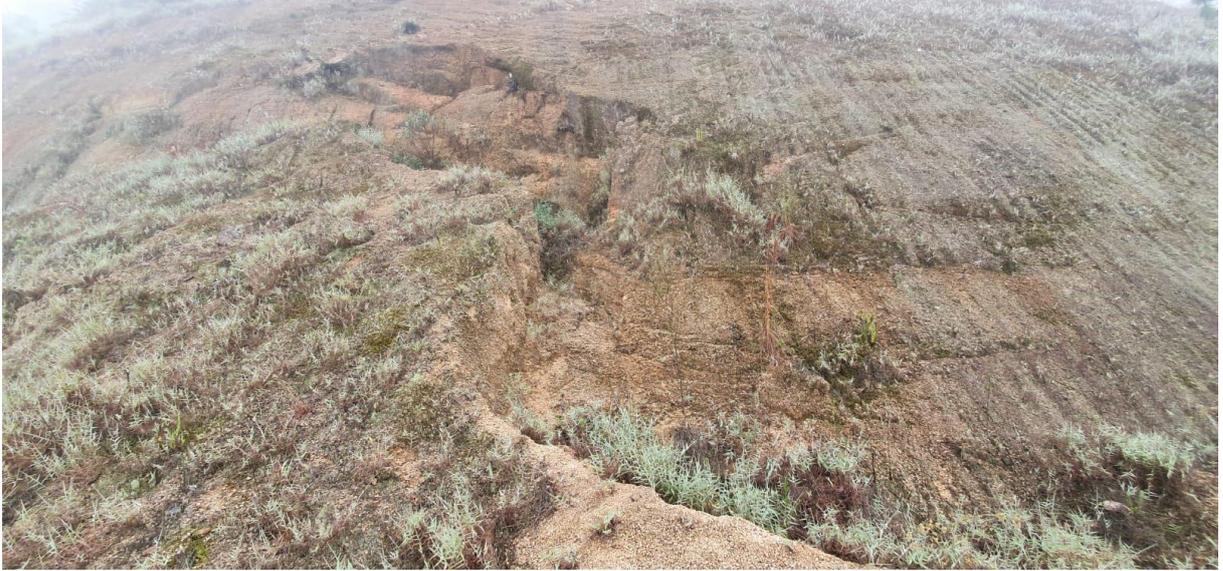
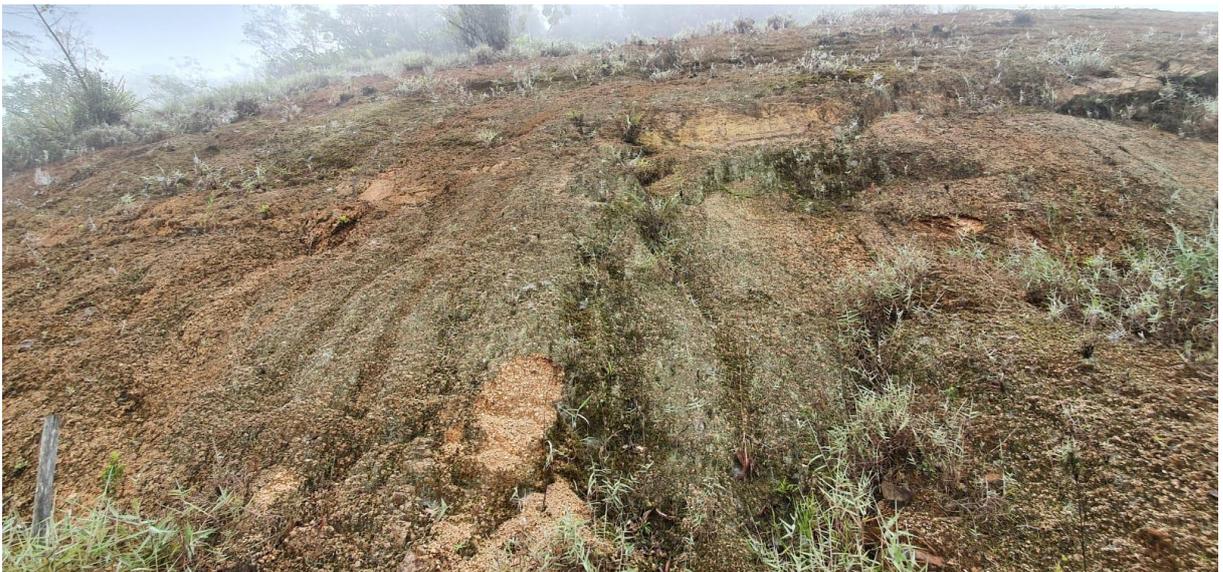
Além das ravinas, nota-se também evidências de que já houve alguns deslizamentos, visualizados na Figura 36 e Figura 37.

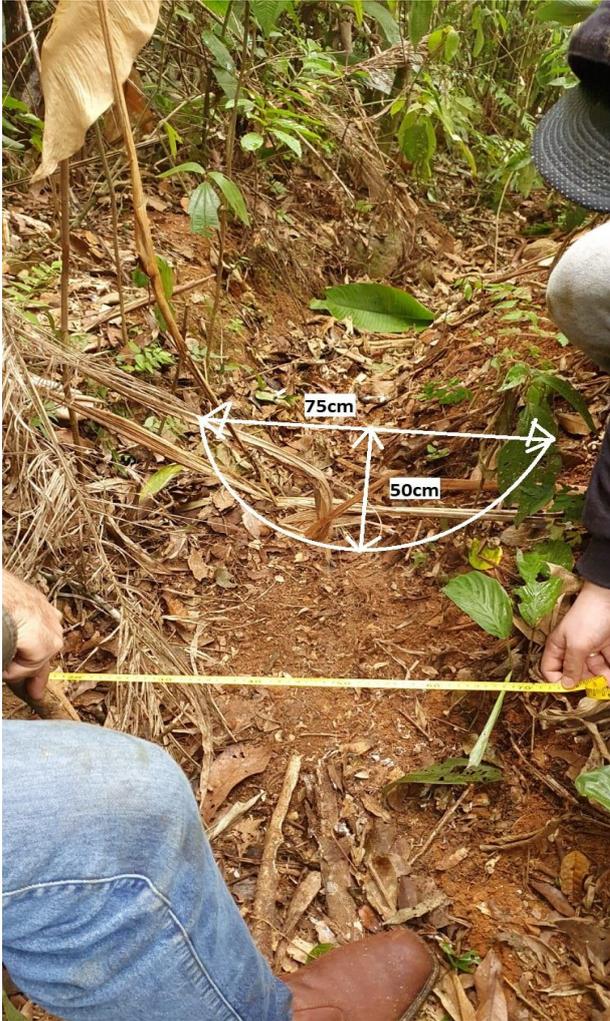
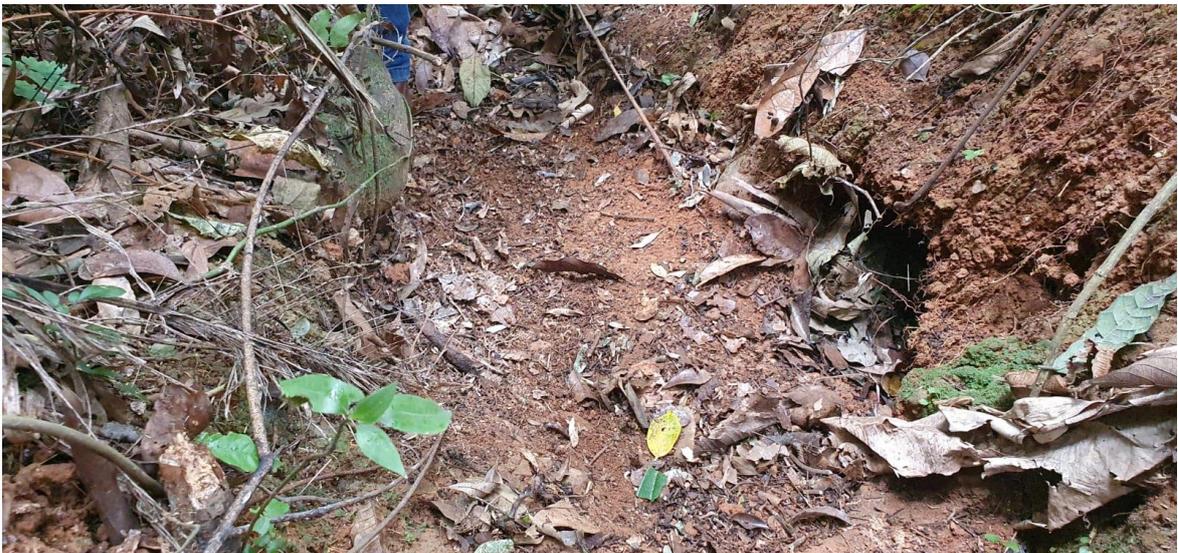
Já na crista do talude foi possível observar a cunha de ruptura, observada nas Figuras 38 e 39, medindo cerca de 75 cm de afastamento e 50 cm de altura. Esta indica que o talude já rompeu e está apenas aguardando um fator anômalo externo, como chuvas intensas, para que ocorra um grande deslizamento de massa.

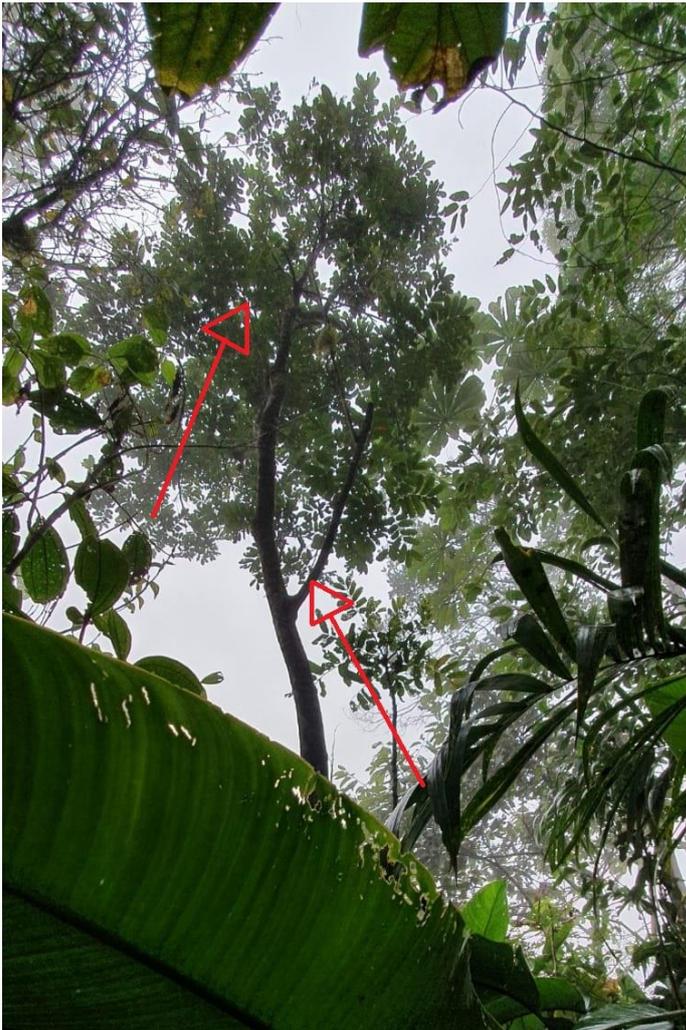
Figura 40 - Indícios de movimentação de rastejo

Além da cunha de ruptura, na crista do talude foi observado, ainda, indícios da movimentação do tipo rastejo devido a inclinação das árvores, onde é possível observar que na tentativa de corrigirem sua inclinação, na busca pela luminosidade, acabaram ficando curvas, conforme mostra a Figura 40. Também foi possível notar maior presença de vegetação com raízes pivotantes, o que indica uma pequena camada de solo.

As setas na imagem acima indicam a inclinação em duas seções da árvore, demonstrando que quanto mais a árvore cresce, sua verticalidade será sempre corrigida.

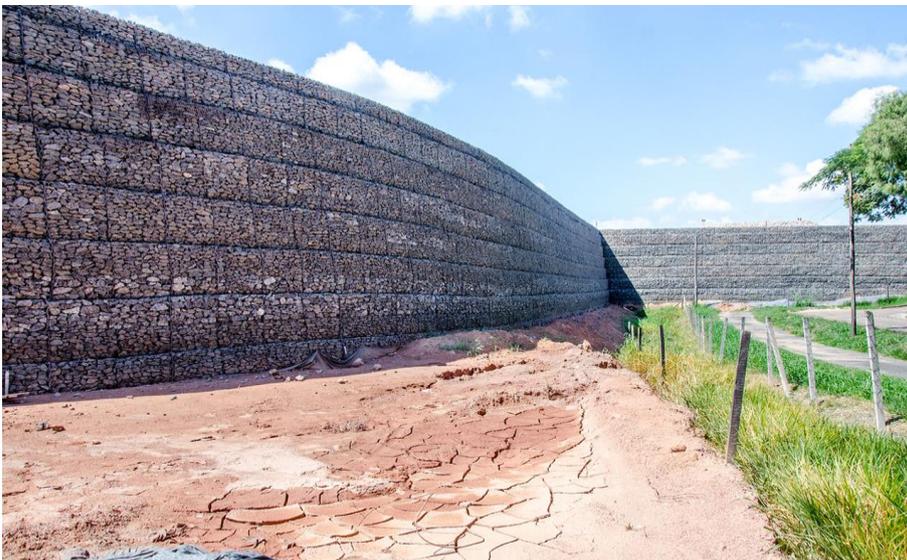
Figura 42 - Terramesh System

Sendo formados por unidades pré-montadas, com malha de arame de dupla torção geralmente de tipo 8x10 e Ø2,7mm, é criada uma espécie de caixa com formato retangular para o armazenamento de pedras em sua parte interna, chamados de gabiões. Deste modo, é feita uma fachada contínua dos gabiões adaptando-se ao maciço de solo e garantindo uma melhor estabilidade. A Figura 42 apresenta um exemplo de aplicação do sistema.

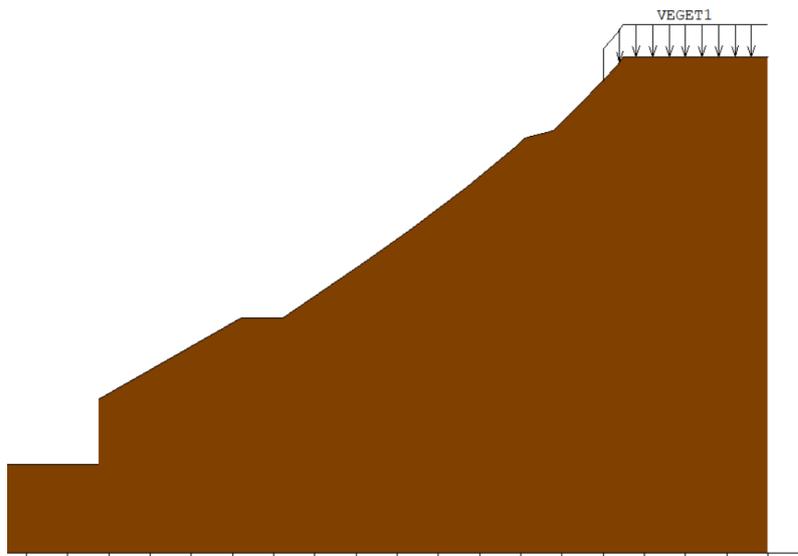
Figura 43 - Corte no talude

Para testar a solução, foi necessário primeiramente realizar um corte próximo ao pé (ponto mais baixo) do talude, como mostra a Figura 43. Em seguida, foi introduzido um lastro de concreto magro, de 50 cm e peso específico de 19 KPa. Logo acima do lastro, foi inserido o bloco base, com dimensões de 4 metros de comprimento da base por 5 metros de altura e utilizado o mesmo solo presente no talude para seu preenchimento (solo retirado do corte).

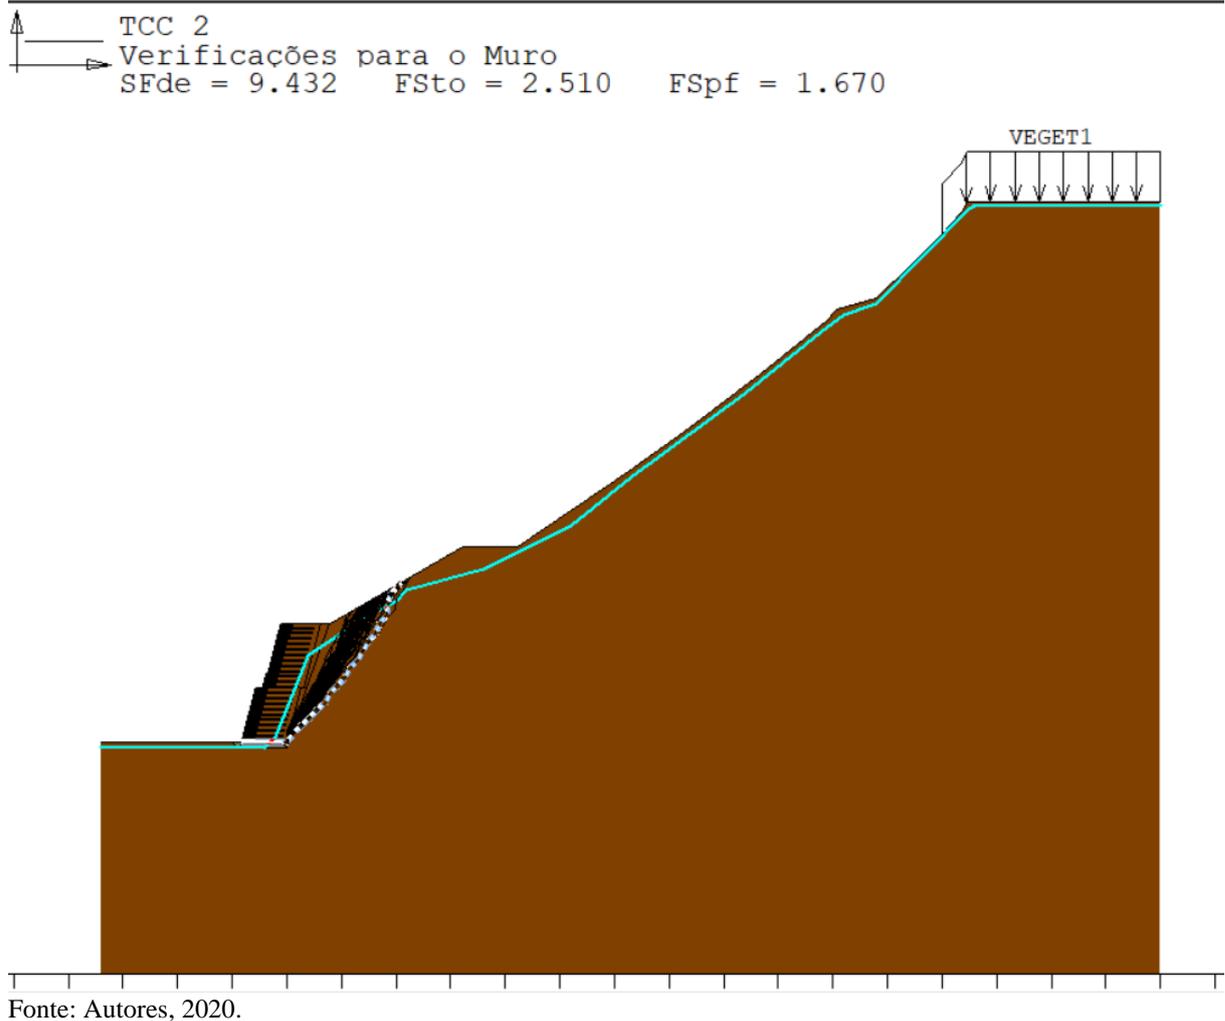
Figura 44 - Resultado para solução com Terramesh System

Após inserido o bloco de base, se fez necessário a utilização de mais um bloco, com dimensão de 3,5 metros de comprimento da base por 6 metros de altura acima do bloco base. Com isso, chegamos aos seguintes resultados apresentados na Figura 44.

Como resultado, obteve-se os seguintes fatores de segurança: para deslizamentos, de 9.432; para tombamento, de 2.510; e para fundação, de 1.670. Como todos os fatores de segurança calculados são superiores a 1.5, pode-se afirmar que esta solução é viável e que o talude ficará estável após a aplicação dela.

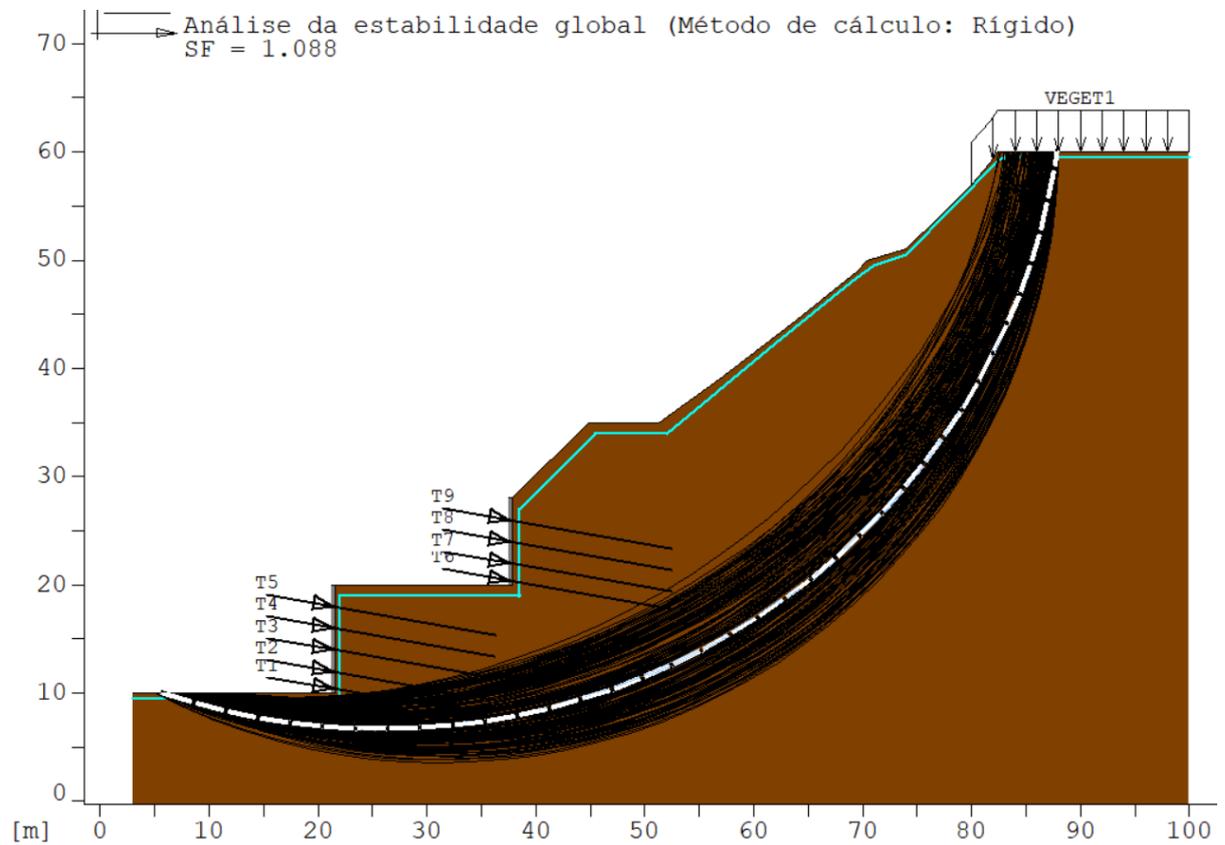
Figura 45 - Análise de estabilidade global solução com tirantes

O resultado acima foi obtido utilizando tirantes de 15 metros com uma inclinação de  $10^\circ$  e força de ancoragem de 590 KN. Como o fator de segurança ficou abaixo de 1,5, podemos concluir que o talude não ficará estável após aplicação do sistema, portanto pode-se descartar esta solução.

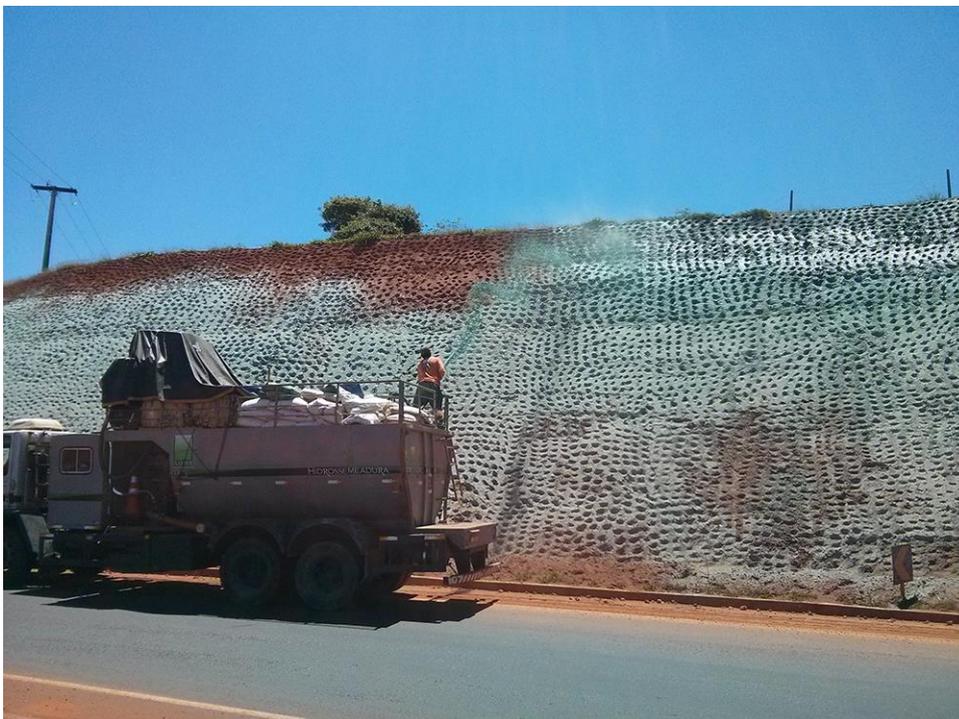
Figura 46 - Execução de hidrossemeadura

Para este caso, a técnica mais recomendada para a proteção do talude é a de hidrossemeadura, técnica que permite rapidez e economia no revestimento de extensas áreas e consiste na aplicação hidromecânica de uma massa pastosa composta por fertilizantes, sementes de espécies herbáceas, camada protetora, adesivos e matéria orgânica viva, cujo traço depende do solo e das necessidades dos nutrientes requeridos pelas plantas (Figura 46).

Como toda e qualquer técnica possui vantagens e desvantagens, esta apresenta como vantagem - além das já citadas rapidez e economia - a eficácia para locais de difícil acesso e o custo relativamente baixo. Já suas desvantagens incluem a necessidade de água em abundância, necessidade de refazer possíveis falhas, utilização de um número maior de sementes comparado a outras técnicas e a utilização de mão de obra especializada.
