PROPOSTA DE MELHORIA DE SINALIZAÇÃO COM BASE NOS REGISTROS DE OCORRÊNCIAS DA PRF, NO ANO DE 2021, NA BR-116 NO MUNICÍPIO DE MAFRA/SC

Coordenação de curso de Engenharia Civil

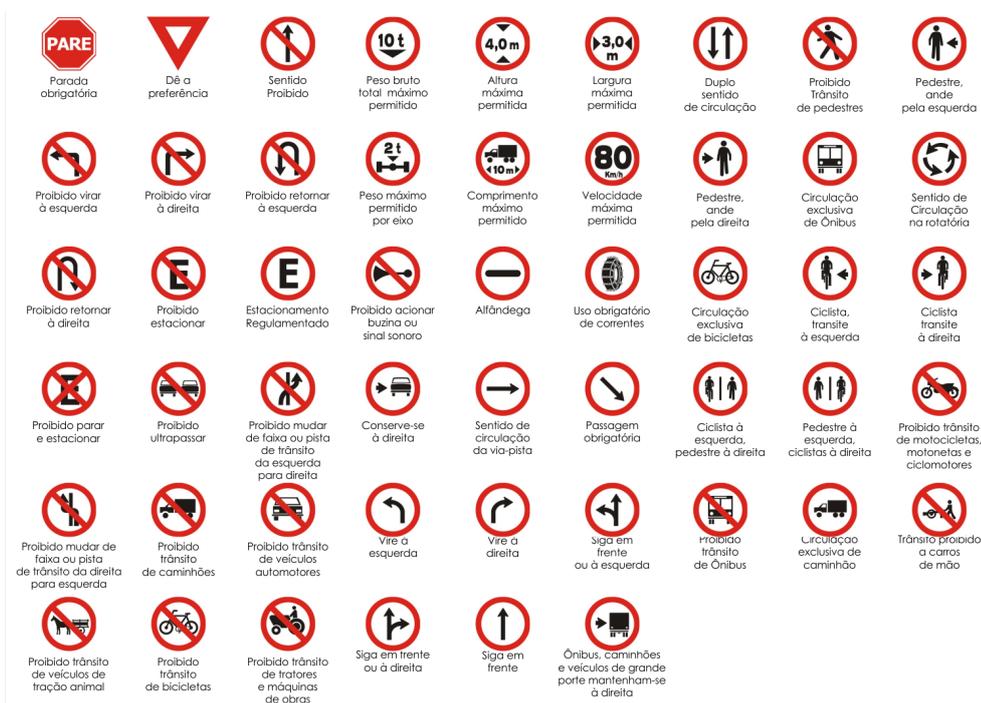
O DNIT (2010) ressalta que os sinais de regulamentação podem ser aplicados em placas pintadas, retrorrefletivas, luminosas (dotadas de iluminação interna) ou iluminadas (dotadas de iluminação externa frontal). Nas rodovias ou vias de trânsito rápido, não dotadas de iluminação pública, as placas devem ser retrorrefletivas, luminosas ou iluminadas. Esse tipo de sinalização possui, em sua maioria, formato circular, com as cores vermelho, preto e branco, com exceção da placa de “dê a preferência” que possui seção triangular, conforme ilustrado na figura 1.

Figura 1 - Sinalização de Regulamentação

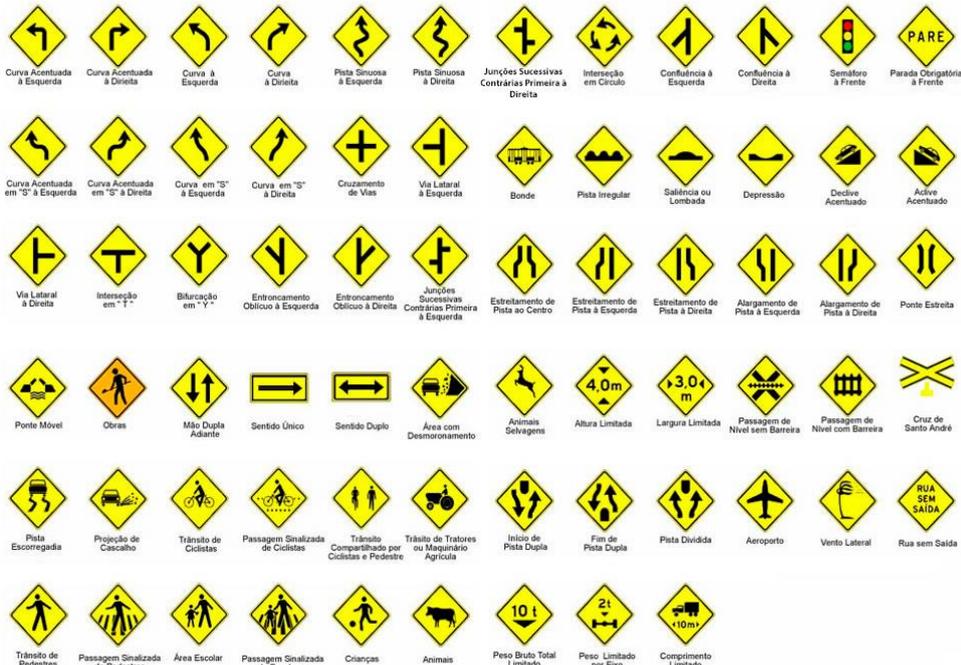
O DNT (2010) especifica que as placas de advertência podem ser aplicadas em placas pintadas, retrorrefletivas, luminosas (dotadas de iluminação interna) ou iluminadas (dotadas de iluminação externa frontal). Com algumas exceções, a forma padrão dos sinais de advertência são quadradas, devendo uma das diagonais ficar na posição vertical, mais comumente apresentados na cor amarela e preta, conforme a figura 2.

Figura 2 - Sinalização de Advertência

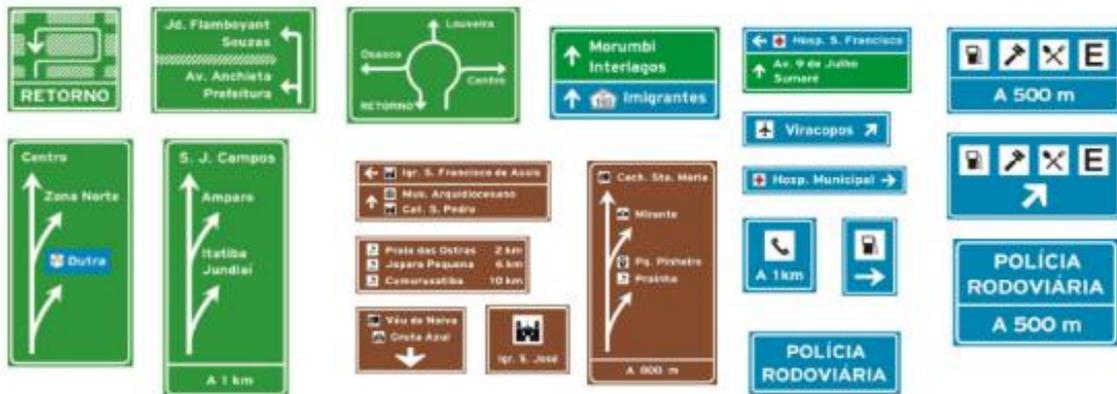
Figura 3 – Exemplos de Sinalização de Indicação

DNIT (2010) especifica que as placas de indicação, possuem forma retangular, com o lado maior na horizontal, contendo fundos na cor azul ou verde, com legendas, setas e diagramas na cor branca. Os padrões relativos à forma e cores das placas de sinalização vertical de indicação estão apresentados no capítulo 2.4 do referido manual, que devido ao seu extenso conteúdo e especificações não serão apresentados neste estudo.

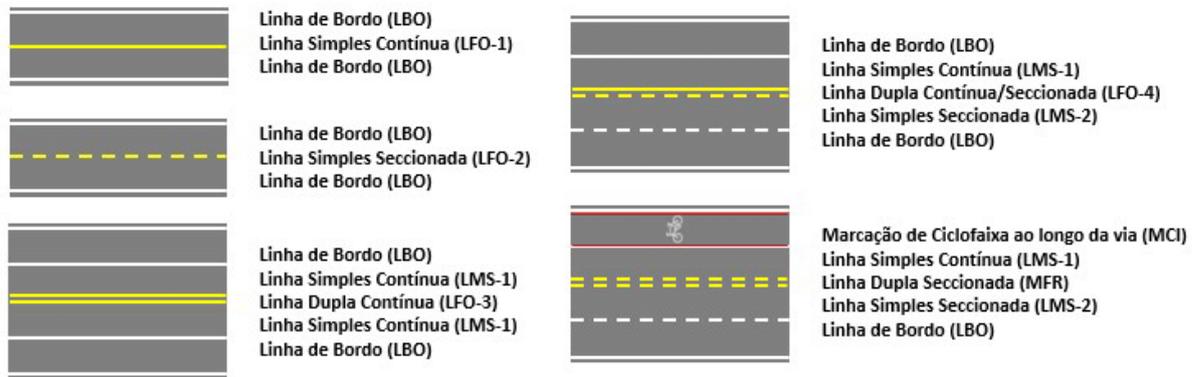
As marcas longitudinais são responsáveis por separar e ordenar as correntes de tráfego, definindo a parte da pista destinada à circulação de veículos, a sua divisão em faixas de mesmo sentido, a divisão de fluxos opostos, as faixas de uso exclusivo ou preferencial de espécie de veículo, as faixas reversíveis, além de estabelecer as regras de ultrapassagem e transposição (CONTRAN, 2007).

Figura 4 - Sinalização Horizontal - Marcas Longitudinais

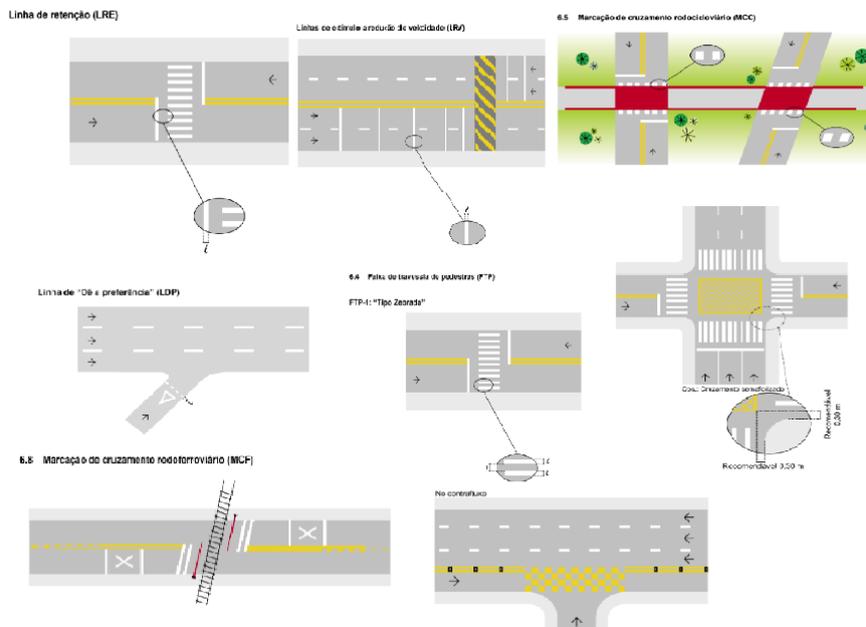
Tais marcas podem ser dos seguintes tipos: Linha de Retenção (LRE); Linhas de Estímulo à Redução de Velocidade (LRV); Linha de “Dê a preferência” (LDP); Faixa de Travessia de Pedestres (FTP); Marcação de Cruzamentos Rodociclovitários (MCC); Marcação de Área de Conflito (MAC); Marcação de Área de Cruzamento com Faixa Exclusiva (MAE); e Marcação de Cruzamento Rodoferroviário (MCF); Conforme exemplificado na figura 5.

Figura 5 - Sinalização horizontal - Marcas Transversais

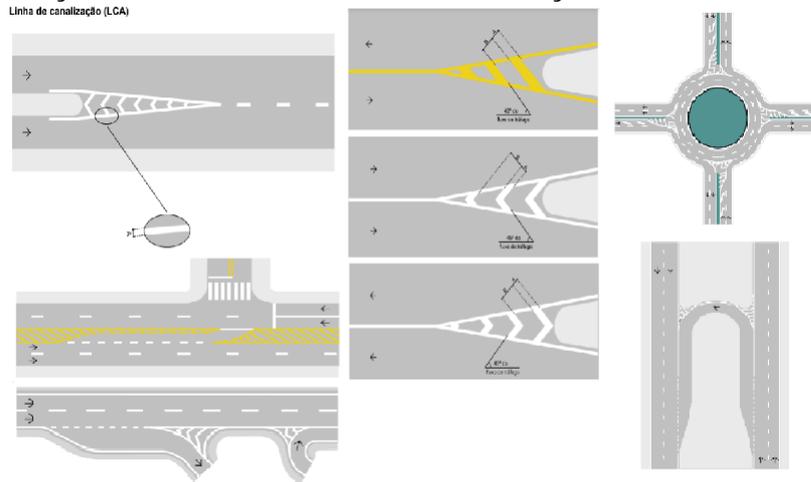
Apresentam-se nas seguintes configurações: Linha de canalização (LCA) e Zebrado de preenchimento da área de pavimento não utilizável (ZPA).

Figura 6 - Sinalização horizontal - Marcas de Canalização

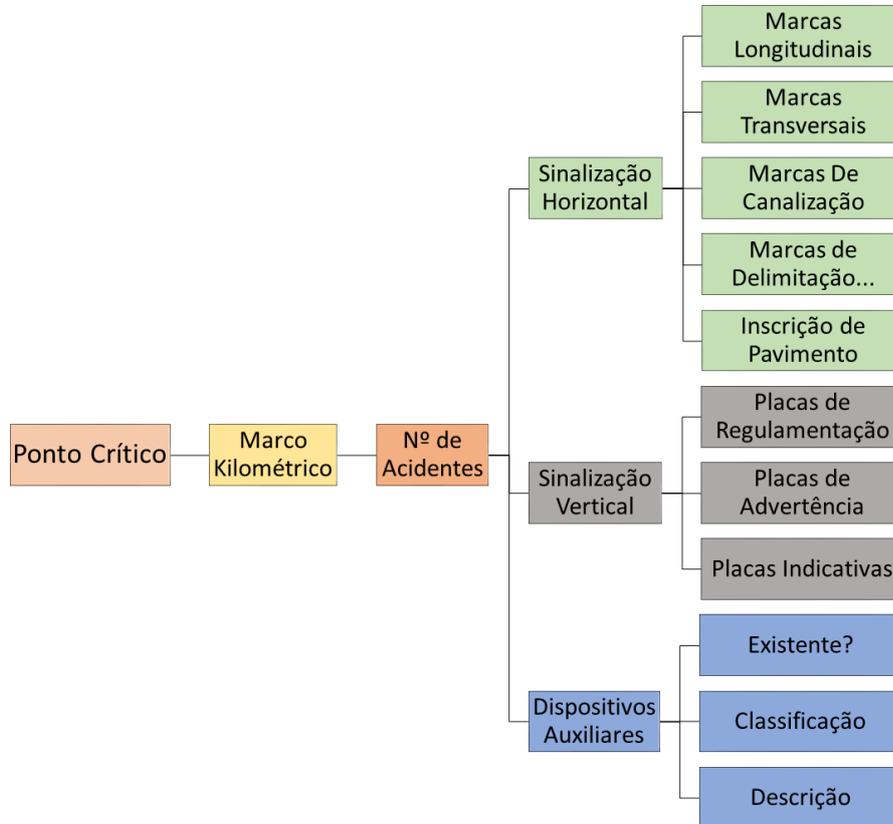
Figura 13 - Fluxograma de verificação

A primeira etapa consistiu no levantamento das condições da via por meio de um fluxograma pré-definido, apresentado na figura 13, no qual foram caracterizados elementos essenciais para a análise de segurança do trecho indicado.

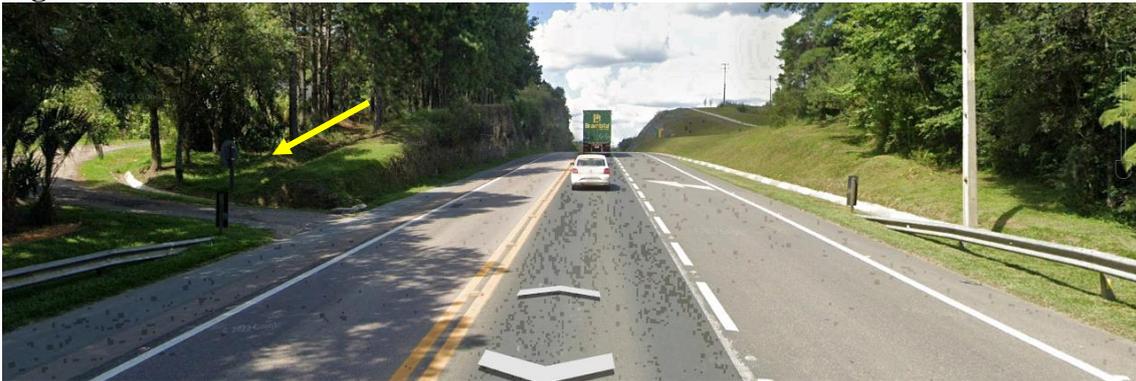
Figura 14 - Ponto crítico 01 - Km 4 + 000 m

- **Causa do Acidente:** Acessar a via sem observar a presença dos outros veículos;
- **Tipo de Acidente:** Colisão Lateral mesmo sentido;
- **Sentido da via:** Decrescente;
- **Análise:** Possível identificar que há a necessidade de uma sinalização prévia, alertando sobre o egresso de veículos lentos (acesso da rodovia em aclave, no sentido decrescente), devido à falta de um dispositivo de aceleração para os veículos, advindos do acesso, adentrar a rodovia com segurança;
- **Proposta:** Implementação de placa indicativa cerca de 100m antes do acesso, com os dizeres “ATENÇÃO, ENTRADA E SAÍDA DE VEÍCULOS”, alertando o condutor já na rodovia. Implantação de placa de regulamentação **R-1** “PARE” posicionada em frente ao acesso, para regulamentar a parada dos veículos, antes do acesso à rodovia.

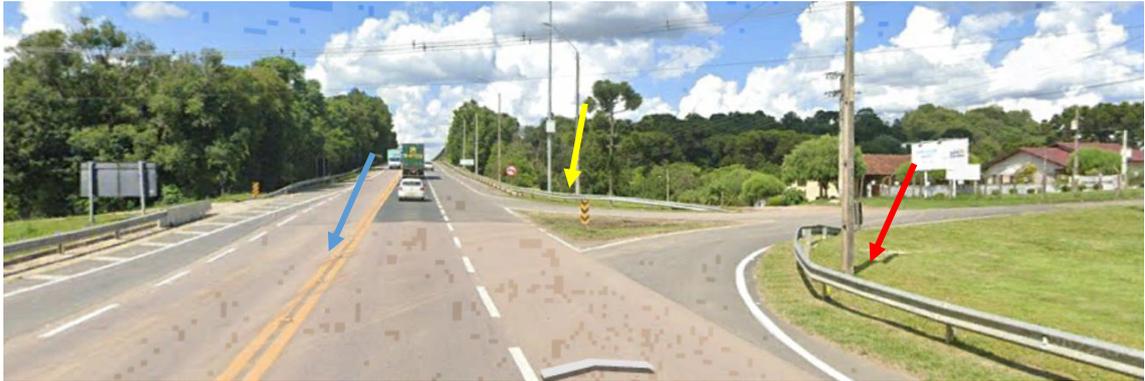
Figura 15 - Ponto Crítico 01 - Km 4 + 300 m

- **Causa do Acidente:** Retorno proibido;
- **Tipo de Acidente:** Colisão transversal;
- **Sentido da via:** Decrescente;
- **Análise:** Verificado as características do acesso, é possível identificar que o mesmo apenas possui serventia para o condutor de deseja adentrar o acesso e posteriormente, ao retornar a rodovia, prosseguir seu caminho sentido decrescente. Devido a existência de um dispositivo de retorno cerca de 200m antes, não seria viável a alteração da concepção do acesso para tal, além de que, a rodovia no trecho configura-se em 04 faixas, onde um retorno em nível de veículos e baixa velocidade, traria uma série de complicações;

- **Proposta:** Redução da cadência (espaçamento) dos tachões aplicados sobre as linhas de divisão de fluxo amarela, mencionado na imagem 15 com a seta indicativa azul. Implementação das seguintes placas de regulamentação, cod. **R-5a** “PROIBIDO VIRAR À ESQUERDA” e **R-4a** “PROIBIDO RETORNAR À ESQUERDA”, conforme seta indicativa, amarela e vermelha, respectivamente, na imagem 15.

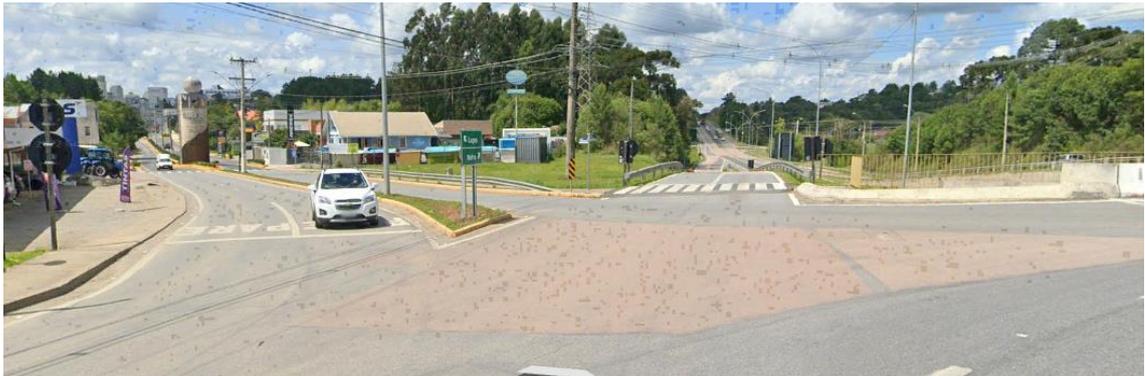
Figura 16 - Ponto crítico 01 - Km 4 + 500 m

- **Causa do Acidente:** Acessar a via sem observar a presença dos outros veículos, desprezar a preferência no cruzamento, ingestão de álcool pelo condutor;
- **Tipo de Acidente:** Colisão transversal e Colisão com objeto;
- **Sentido da via:** Crescente;
- **Análise:** Trata-se de diversas entradas em rotatória, devido ao grande número de movimentos existentes nessa interseção, se faz necessário que o viário, receba manutenções

- **Proposta:** Com intuito de obter mais clareza nos movimentos permitidos e a correta utilização da via. Proposta compreende:
 - Revitalização da sinalização horizontal existente;
 - Implementação de marcas de canalização, ou seja, pintura de um “canteiro” zebrado, indicando área não trafegável;
 - Inscrições de pavimento: Setas indicativas, que indicam a pista no qual o condutor deve se manter para realizar determinado movimento.
 - Adição de placa regulamentar **R-1 “PARE”**, (**Círculo indicado com seta verde, na figura 16**), reforçar a obrigação de parar, trecho possui apenas para a pista direita, onde pode ocorrer falta de visibilidade na parada de veículo maiores.

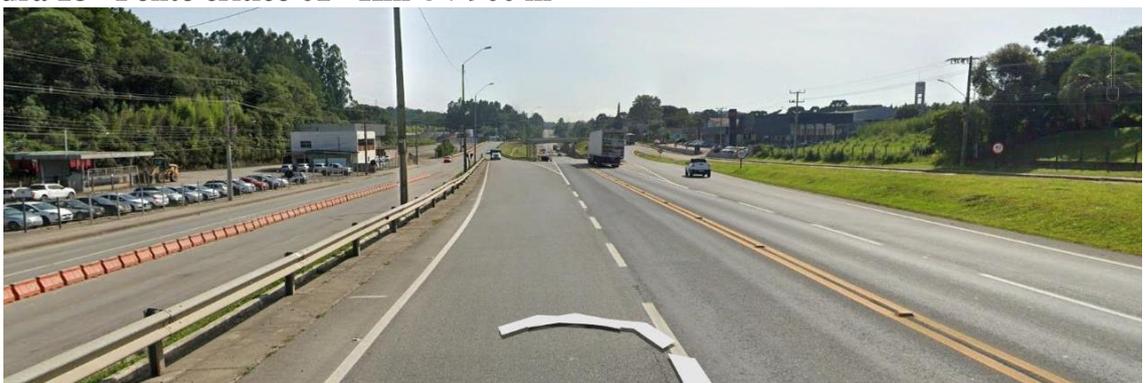
Figura 18 - Ponto crítico 01 - Km 4 + 900 m

- **Causa do Acidente:** Animais na pista;
- **Tipo de Acidente:** Atropelamento de animal;
- **Sentido da via:** Decrescente;
- **Observações:** Nada consta;
- **Análise:** Ponto crítico 01, foram contabilizados 27 acidentes, esse dentre eles, foi considerado como um evento de caráter isolado, porém considerando a seção transversal que o trecho apresenta (contando marginais e rodovias), chega a aproximadamente 65,00

- **Proposta:** Implantação de placa de advertência A-35 “ANIMAIS” posicionada no bordo direito na pista, sentido descrente da rodovia.

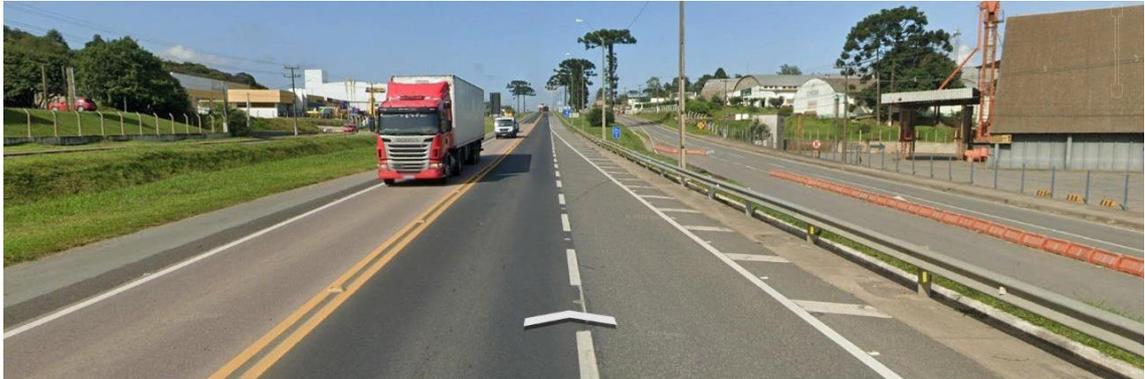
Figura 19 - Ponto crítico 02 - Km 5 + 000 m

- **Causa do acidente:** Ausência de reação do condutor, acessar a via sem observar a presença de outros veículos;
- **Tipo do acidente:** Colisão traseira, saída do leito carroçável;
- **Sentido da via:** Crescente;
- **Análise:** Como não é possível identificar com precisão os fatos do ocorrido, analisou-se conforme as informações registradas no Boletim, suponha-se que se trata do veículo acessante, que ao utilizar a pista de aceleração não recebeu todos os avisos necessários sobre o término da mesma.
- **Proposta:** Implantação sobre e ao lado do bordo direito da pista de aceleração de dos seguintes elementos: Sin. Horizontal, Inscrição de pavimento – MOF. Acompanhada de Sin. Vertical de advertência, Cod. A21c “ESTREITAMENTO DE PISTA A DIREITA”.

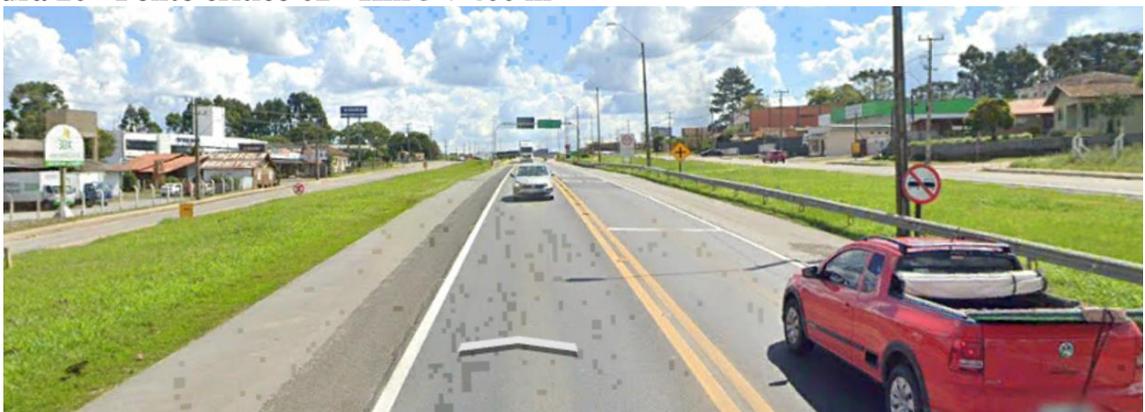
Figura 20 - Ponto crítico 02 - Km 5 + 400 m

- **Causa do Acidente:** Transitar na contramão;
- **Tipo de Acidente:** Colisão frontal;
- **Sentido da via:** Crescente;

- **Análise:** Trecho possui:
 - LFO-3 “LINHA DUPLA CONTÍNUA;
 - Dispositivos limitadores: Tachão,
 - Placa de regulamentação: R-7 “PROIBIDA A ULTRAPASSAGEM”
 Trata-se de um extenso trecho em tangente, como não é possível identificar com precisão os fatos do ocorrido, analisou-se conforme as informações registradas no Boletim, suponha-se que se trata de uma manobra de ultrapassagem, imprudente e irregular, caracterizando como principal fator contribuinte, o Fator humano.
- **Proposta:** Redução do espaçamento entre os tachões (ajuste da cadência).

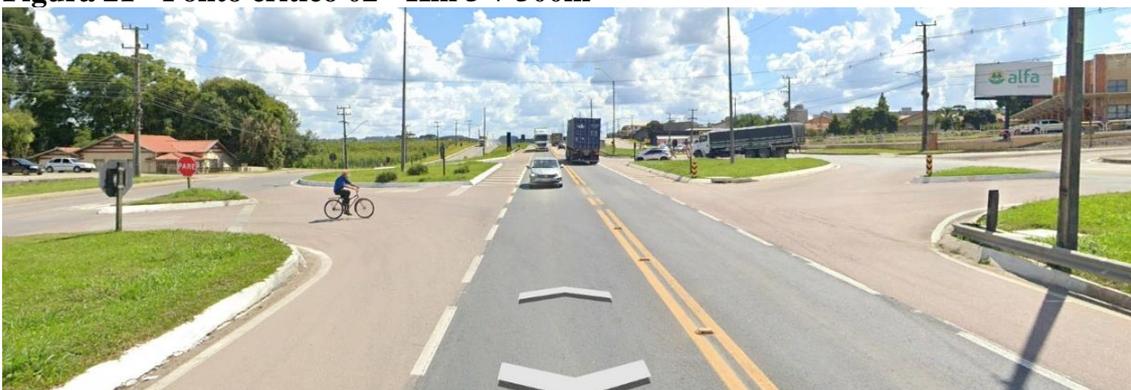
Figura 21 - Ponto crítico 02 - Km 5 + 500m

- **Causa do acidente:** Desrespeitar a preferência no cruzamento;
- **Tipo do acidente:** Colisão transversal, queda do ocupante no veículo;
- **Sentido da via:** Crescente;
- **Análise:** Trata-se de uma intersecção, possuindo vários movimentos possíveis, onde a falta de experiência do usuário poderia, por si só ocasionar umas séries de complicações, dispositivo encontra-se atendendo às normas vigentes, tendo em vista a complexidade do dispositivo e as ocorrências registradas, é possível observar que a via, apresenta os elementos necessários para conduzir os usuários sobre a correta utilização da mesma.
- **Proposta:** Revitalização dos elementos de sinalização horizontal existentes.
