**UNIVERSIDADE DO SUL DE SANTA CATARINA**

**AVALIAÇÃO DE IMÓVEIS: HISTÓRICO-CULTURAL X URBANO**

Trabalho de Conclusão de Curso apresentado  
ao Curso de Engenharia Civil da Universidade  
do Sul de Santa Catarina como requisito parcial  
à obtenção do título de Engenheiro Civil.

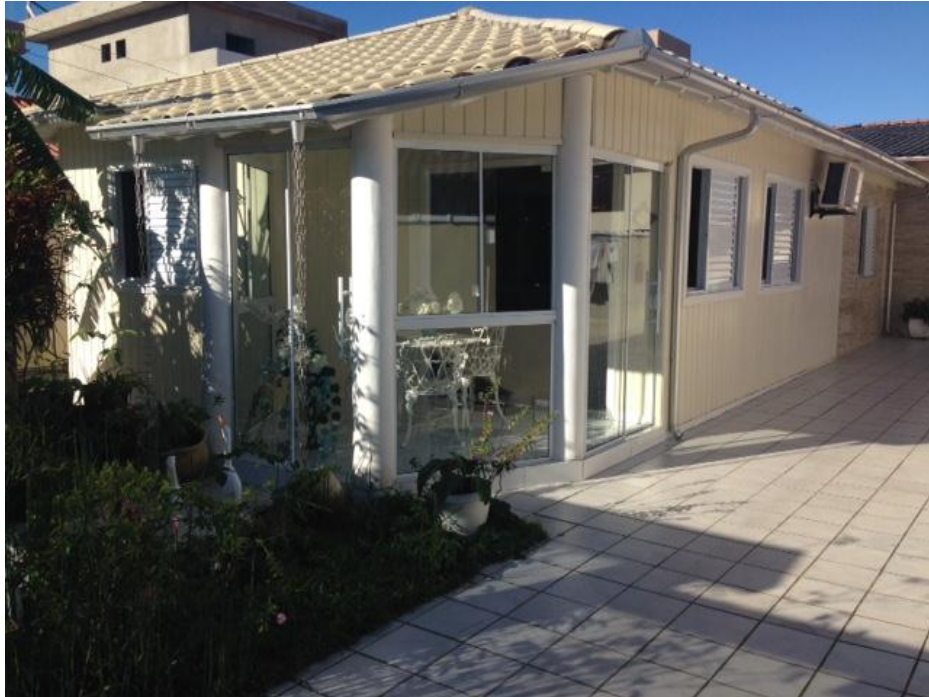
Figura 13 – Imóvel Urbano: Fachada

Na figura 13 (Imóvel Urbano: Fachada) está presente à fachada da edificação evidenciando os materiais utilizados apontados na vistoria.

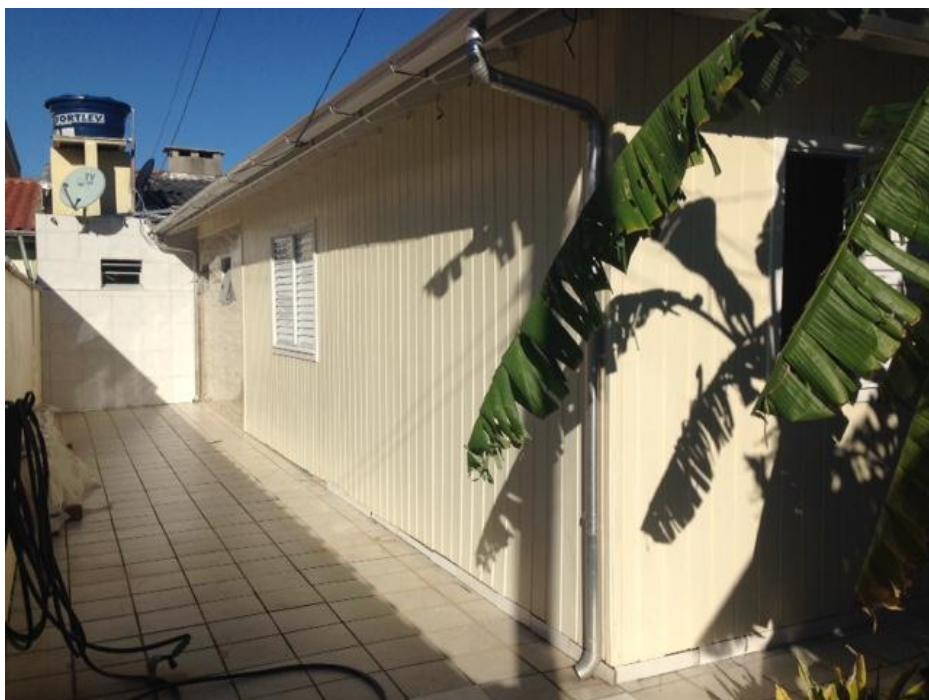
Figura 14 – Imóvel Urbano: Lateral

Na figura 14 (Imóvel Urbano: Lateral) pode-se constatar a locação da construção como o recuo lateral e o fundo colocado junto ao muro.

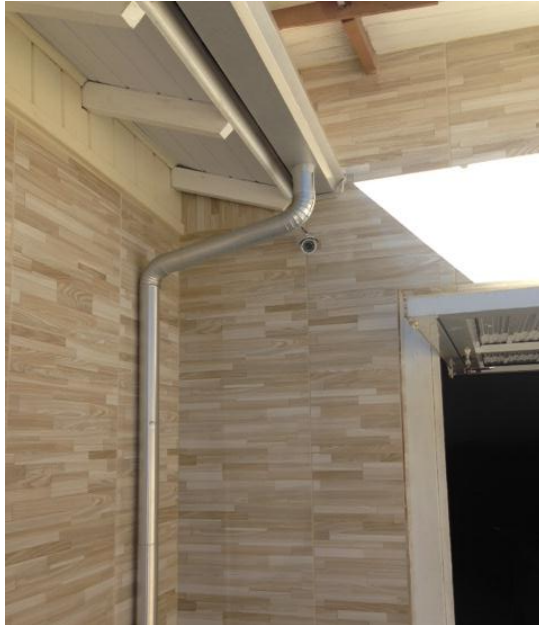
Figura 15 – Imóvel Urbano: Revestimento e Segurança

Na figura 15 (Imóvel Urbano: Revestimento e Segurança) é mostrado o revestimento externo de cerâmica da edificação e também o uso de câmera de segurança para deixá-la mais segura.

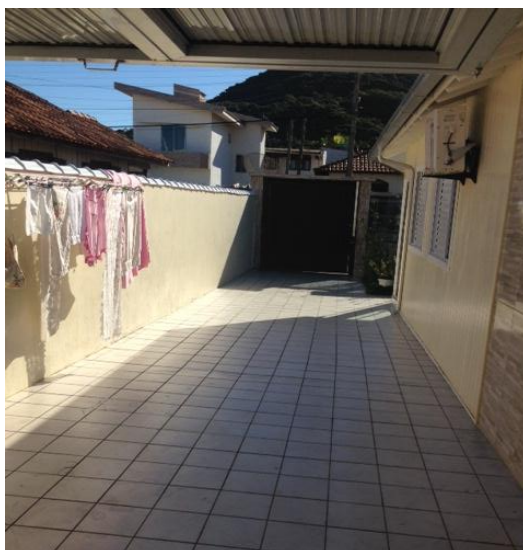
Figura 16 – Imóvel Urbano: Acesso da Garagem

Na figura 16 (Imóvel Urbano: Acesso da Garagem) pode-se visualizar o largo acesso da garagem, permitindo a entrada e saída do veículo sem o risco de bater as portas nas laterais.

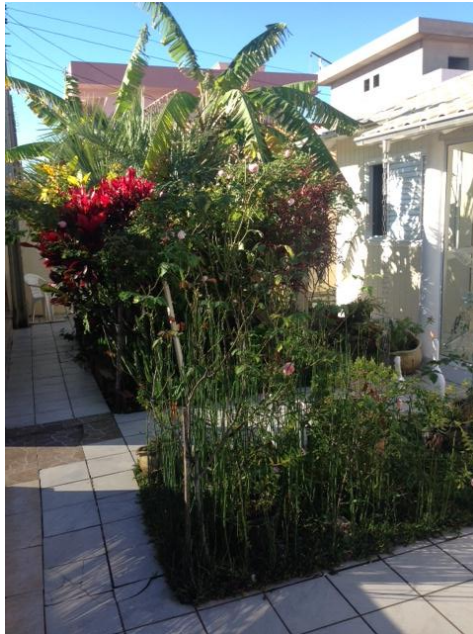
Figura 17 – Imóvel Urbano: Paisagismo

Na figura 17 (Imóvel Urbano: Paisagismo) é apresentado o paisagismo do imóvel com o cultivo de árvores e flores.

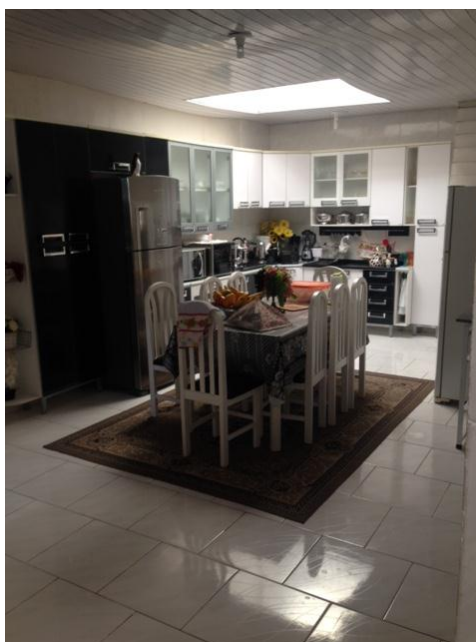
Figura 18 – Imóvel Urbano: Cozinha

Na figura 18 (Imóvel Urbano: Cozinha) é destacado o tamanho da cozinha e iluminação natural obtida pelo uso de claraboia no ambiente.

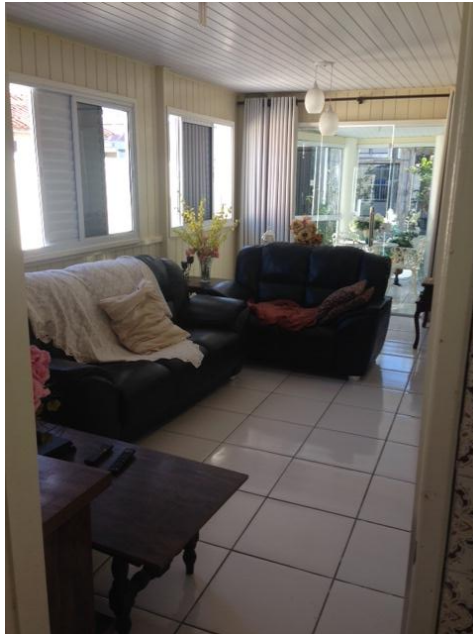
Figura 19 – Imóvel Urbano: Sala de Estar

Na figura 19 (Imóvel Urbano: Sala de Estar) é evidenciado que a sala de estar do imóvel usa esquadrias que permite uma melhor iluminação e ventilação do ambiente.

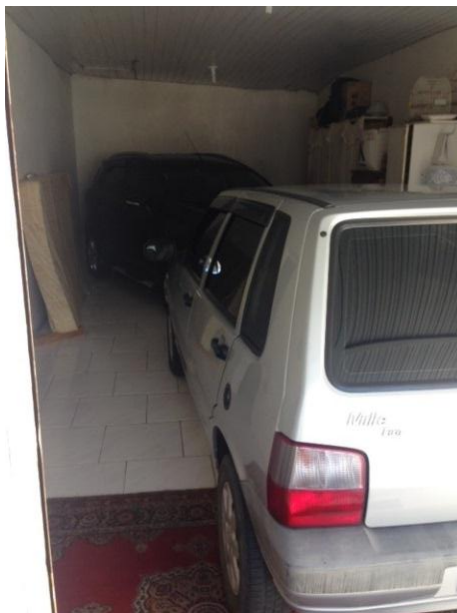
Figura 20 – Imóvel Urbano: Garagem

Na figura 20 (Imóvel Urbano: Garagem) é possível visualizar que o imóvel possui uma garagem ampla que comporta até dois carros.

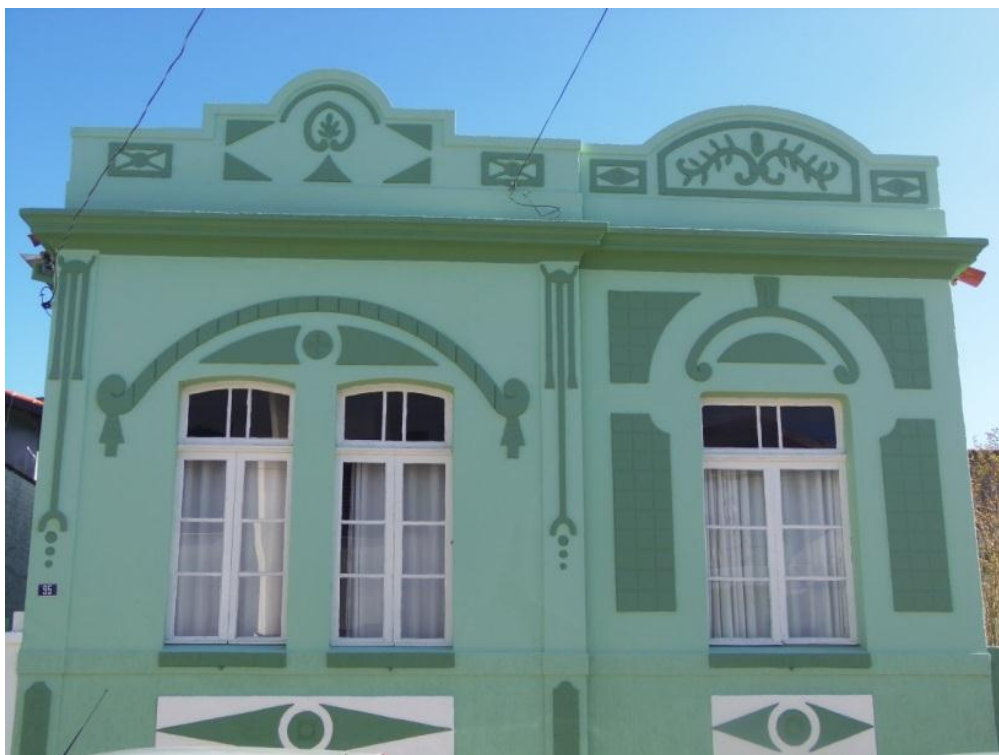
Figura 26 – Imóvel Histórico: Fachada

Na figura 26 (Imóvel Histórico: Fachada) é apresentada a fachada da edificação destacando seu forte estilo arquitetônico eclético.

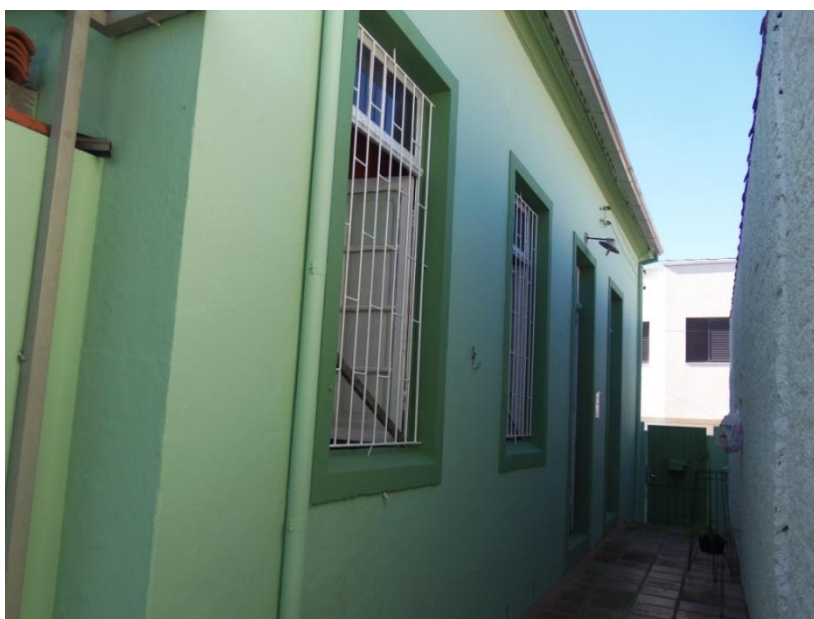
Figura 27 – Imóvel Histórico: Lateral

Na figura 27 (Imóvel Histórico: Lateral) é possível visualizar o acesso do imóvel como também os aspectos arquitetônicos empregados em sua lateral.

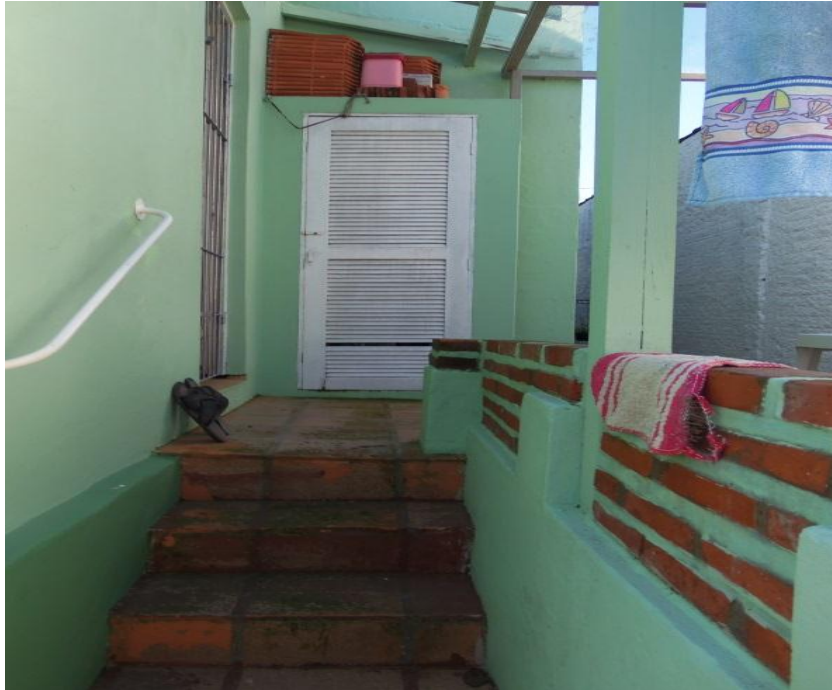
Figura 28 – Imóvel Histórico: Acesso da Edificação

Na figura 28 (Imóvel Histórico: Acesso da Edificação) é mostrado o acesso e o nível da edificação.

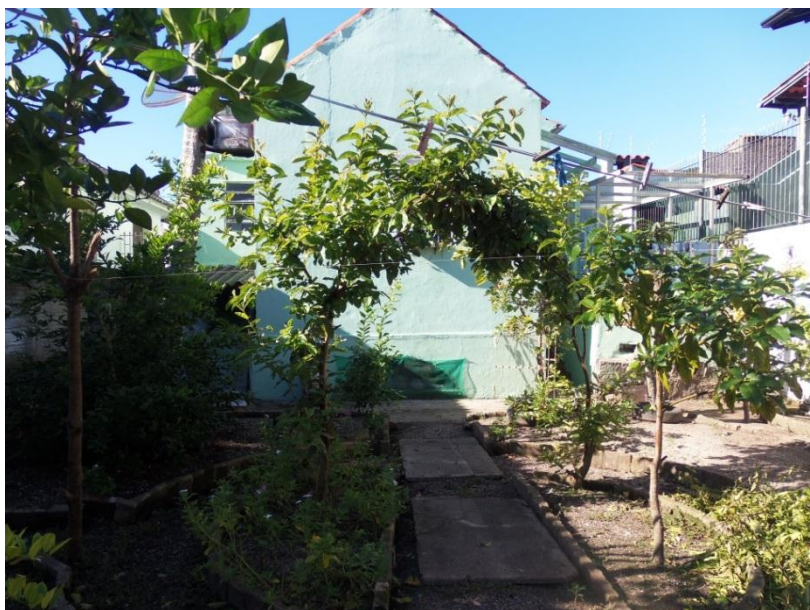
Figura 29 – Imóvel Histórico: Fundos

Na figura 29 (Imóvel Histórico: Fundos) destaca-se os fundos do imóvel e seu amplo quintal em anexo.

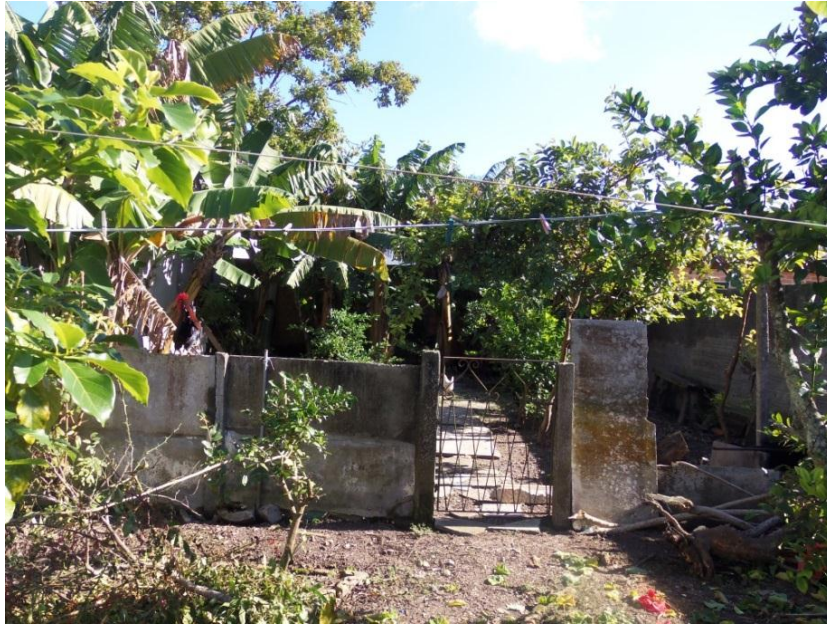
Figura 30 – Imóvel Histórico: Quintal

Na figura 30 (Imóvel Histórico: Quintal) pode-se visualizar a forte presença de árvores no quintal e também sua extensão.

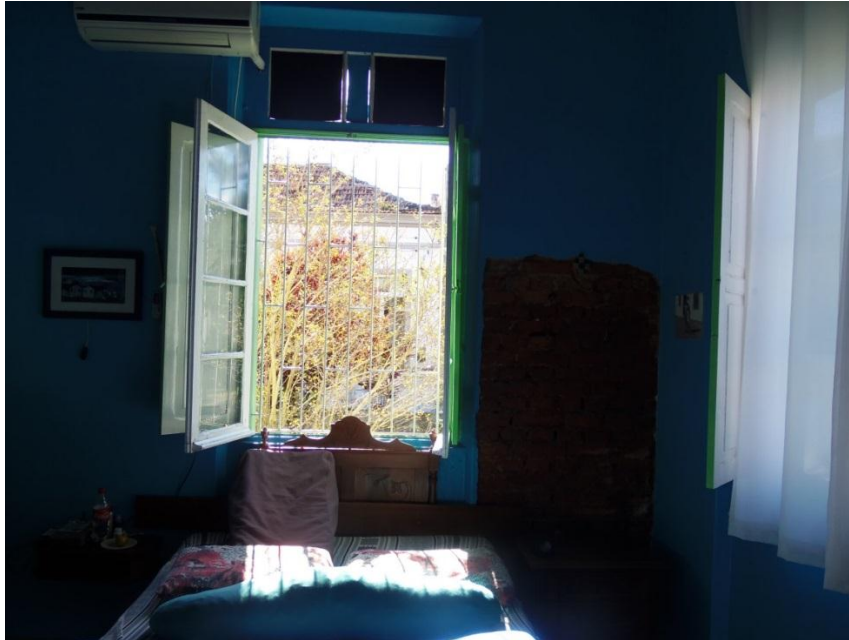
Figura 32 – Imóvel Histórico: Quarto

Na figura 32 (Imóvel Histórico: Quarto) é possível visualizar um dos quartos da edificação e seu estado de conservação.

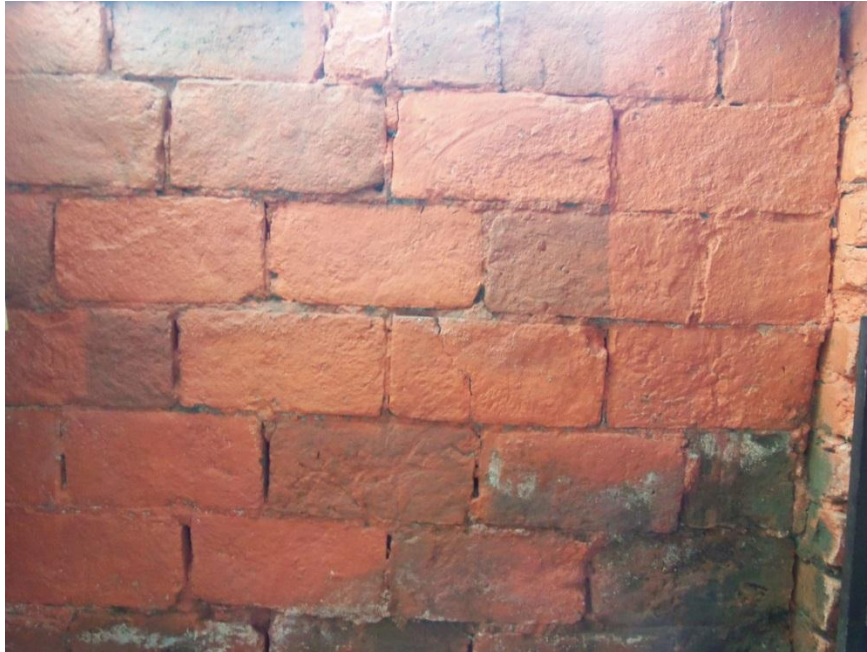
Figura 34 – Imóvel Histórico: Material - Tijolo Maciço

Na figura 34 (Imóvel Histórico: Material - Tijolo Maciço) foi destacado o tijolo maciço como material utilizado na época para o levantamento das paredes.

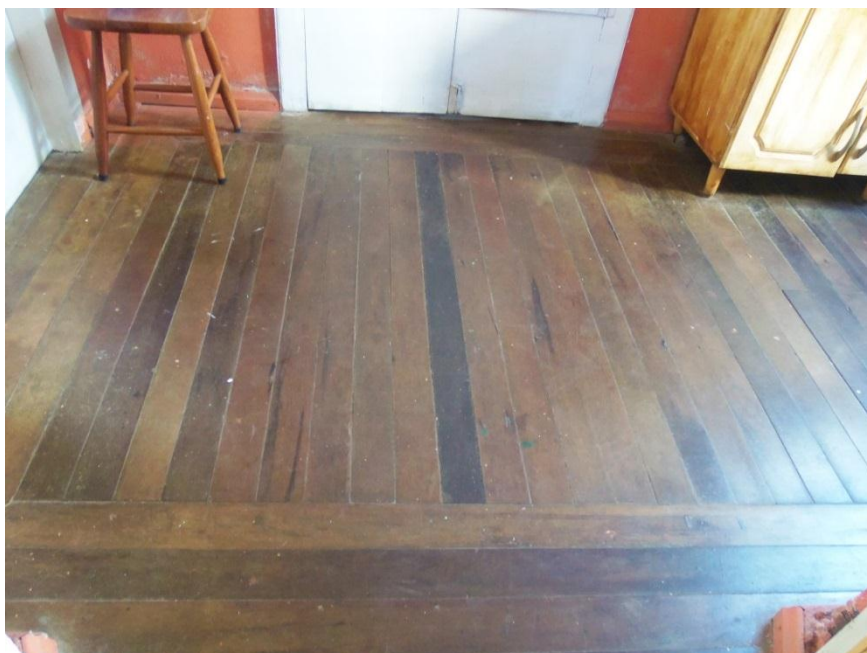
Figura 35 – Imóvel Histórico: Material - Piso de Madeira

Na figura 35 (Imóvel Histórico: Material – Piso de Madeira) o piso de madeira é o protagonista pelo seu bom estado de conservação.
