# Fissuras em Reservatório Elevado de Concreto Armado

## – Estudo de Caso

O presente estudo tem por objetivo apontar as manifestações patológicas apresentadas em um reservatório superior classificadas como fissuras. Com base no objeto escolhido como referência para estudo de caso.

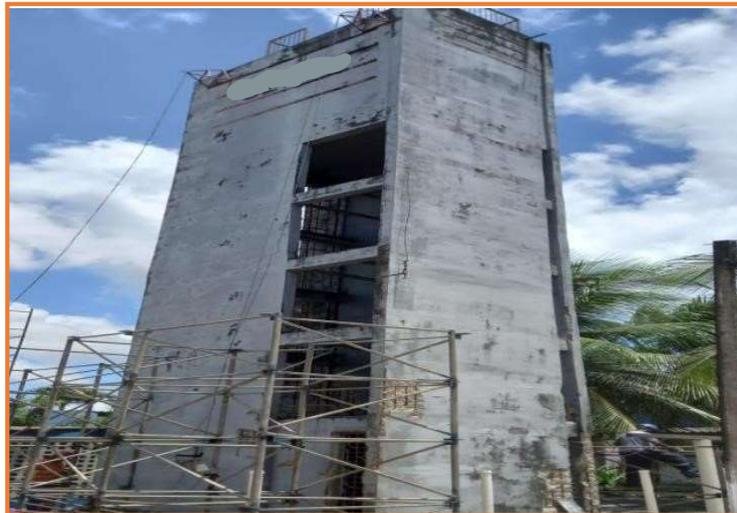
Figura 01- Área de estudo (fachada do reservatório)

A estrutura segundo a equipe de fiscalização teria aproximadamente 40 anos e fica localizada na região metropolitana de João Pessoa no estado da Paraíba no município de Bayeux no qual o reservatório é o principal responsável pela distribuição de água na escola técnica, a imagem 01 e a estrutura escolhida como área de estudo.

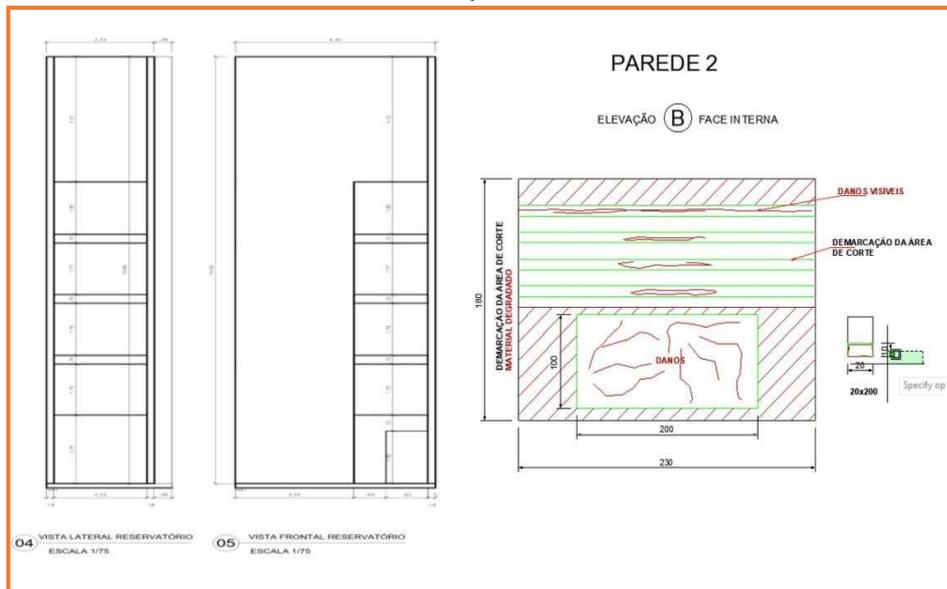
Figura02–Vista lateral e frontal e identificação dos dano sem uma das faces do reservatório.

Através dos registros fotográficos existentes foi possível notar que as manifestações patológicas, classificadas como anomalias naturais e funcionais se manifestaram de maneira ativas e passivas ao decorrer dos anos onde nesse periodo de utilização a estrutura não teria passado por nenhum tipo de manutenção. Não tivemos acesso aos projetos estruturais e calculos da edificação por ser uma construção com constantes troca de gestores os documentos foram perdidos no decorrer dos anos. Atravez dos registros fotograficos pode-se observar que as fissurações existentes no reservatório advêm do somatório de diversos tipos de manifestações patológicas a qual a edificação está exposta.

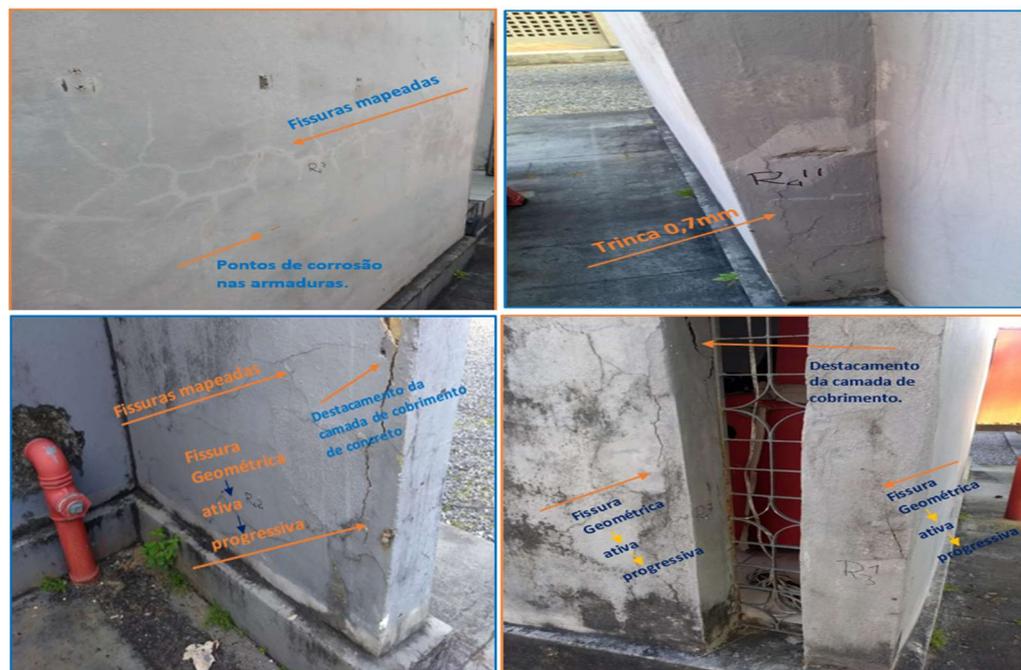
Figura 03 imagens a) a d) – Fissuras identificadas sobre reservatorio.

De forma geral as fissuras, podem ser classificadas de acordo com sua configuração, reforçando a importancia da contratação de profissionais capacitados para diagnosticalas e realizar as medidas de intervenção para soluçiona-las de forma de forma mais eficaz as manifestações, para o estudo as trincas e rachaduras serão tratadas como sinônimos de fissuras, pois o maior interesse são as causas que levaram o seu aparecimento e os custos que a não realização de manutenção causou, e importante salientar que existem diversos tipos de manifestações patologicas no reservatório, Entretanto como o tema sobre estudo esta delimitado a fissurações as outras manifestações tiveram apenas relevância significativa para contribuição desse conteúdo. A figura 03 imagens a) a d), logo abaixo demonstra algumas das manifestações presentes no reservatório.

As manifestações presentes na estrutura constantemente são as fissuras geométricas ativas pois existe a progressão do seu estado, dessa forma o constante aumento da largura de sua abertura, e o aumento do seu comprimento longitudinal acabam a posterior levando a degradação do concreto Segundo Thomas (1989) uma forma das formas de poder tentar recuperar as fissuras superficiais ativas nas alvenarias de vedação e através do próprio sistema de pintura onde se faz necessário adicionar uma tela fina de náilon ou polipropileno com aproximadamente 10 cm de largura à pintura, e aplicação de tinta elástica com base acrílica entre 6 e 8 demãos (THOMAZ, 1989).

No entanto Thomaz (1989) sinaliza que este método não é o mais eficiente e, sempre que possível, a recuperação de fissuras ativas deve ser feita com o uso de selantes flexíveis à base de poliuretano, silicone ou outros.

O procedimento a ser seguido para a estrutura e semelhante ao descrito anteriormente pelo autor logo após o processo de recuperação da estrutura o uso de materiais indicados funcionaram de maneira preventiva mais eficiente, sendo assim foi possível diagnosticar as principais causas para as manifestações apresentadas durante a elaboração do artigo foram fissuras causadas por movimentação térmica, de maneira constante.

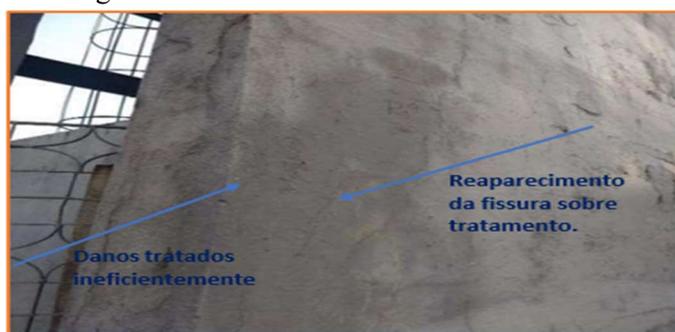
Figura 04 – Fissuras Tratadas de forma ineficiente

A estrutura teria sido construída há mais de 40 anos e não teria passado por nenhum tipo de manutenção, apenas algumas tentativas de reparo sem orientação de um profissional qualificado, uma vez que os reparos são feitos sem que a causa seja devidamente identificada e seja feita a realização de um estudo técnico geram frustrações e perdas de recursos já que os resultados obtidos são ineficientes uma vez que existe uma grande probabilidade do problema voltar a se manifestar e até em casos mais extremos pode acarretar a estrutura outros danos além das já existentes a imagem 06 logo abaixo demonstra uma das tentativas de reparo sem um estudo técnico e orientação de um profissional.

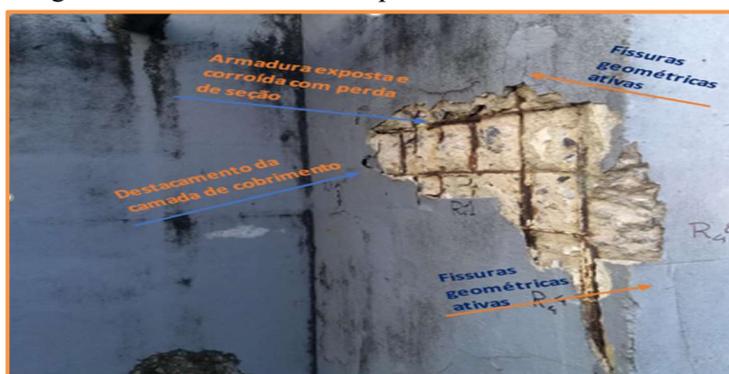
Figura 05 – Fissuras causadas pela corrosão das armaduras

Em algumas das paredes foram detectadas a deterioração da ferragem, o destacamento da camada de revestimento, e manchas com a coloração marrom a laranja, indicativos suficientes para que muitas das fissuras presentes apresentavam desde pontos de corrosão à avançada corrosão das armaduras com perda de seção sem a camada de revestimento, demonstrando que a estrutura estava sofrendo danos na sua capacidade estrutural ou seja a estrutura poderia perder sua resistência aos esforços solicitantes como mostra a imagem 07 demonstra o quadro descrito.

Segundo Souza(1998) Os serviços de reforço podem ser inseridos nos trabalhos de recuperação, quando sua necessidade decorrer da danificação da estrutura a recuperação foi realizada com a instalação de novas malhas de aço, como reforço uma vez que as antigas armaduras estavam comprometidas com perda de seção em processo de corrosão avançada assim tendo baixa resistência aos esforços solicitantes.

Para proteção das armaduras fez o uso de um composto com alta proteção anticorrosiva com espessura de 2mm, também a reconstrução de seção com grante autonivelante ou tixotrópico  $f_{ck} > 40 \text{mpa}$  utilizada em reparos semi ou profundos. Por ser um material auto-adensável, não apresenta retração e possui alta resistência. A superfície de preparo deve ser úmida e seu uso é recomendável para reparo de estruturas em que haja necessidade de rapidez na desforma, uma vez que em 24 horas o material atinge sua resistência. As imagens 08, 09 abaixo demonstram de forma real o quadro descrito anteriormente
