UNIVERSIDADE DO SUL DE SANTA CATARINA

**CERTIFICAÇÃO DO PBQP-H NÍVEL B E SUA APLICABILIDADE EM UMA
EMPRESA CONSTRUTORA NO MUNICÍPIO DE BRAÇO DO NORTE/SC**

Trabalho de Conclusão de Curso apresentado ao Curso de Engenharia Civil da Universidade do Sul de Santa Catarina como requisito parcial à obtenção do título de Graduação em Engenharia Civil.

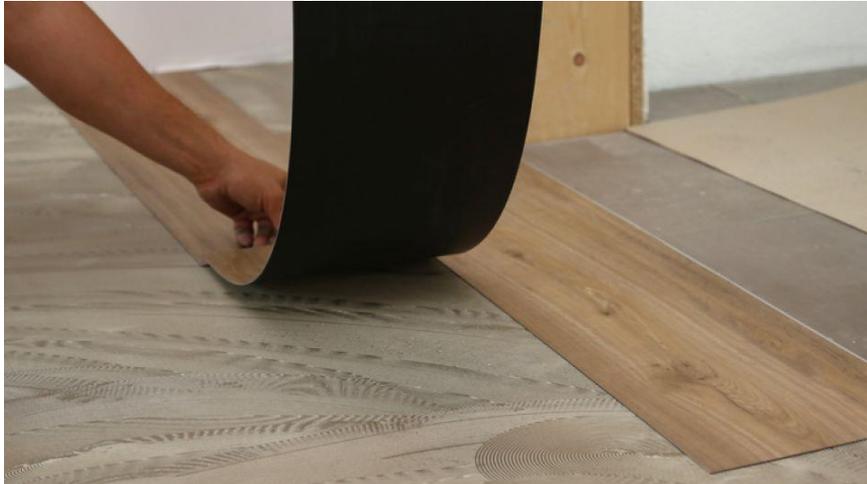
Figura 5: Instalação de piso vinílico

Na figura 5, pode-se identificar como o piso vinílico é um material maleável. Ele pode ser aplicado em ambientes internos, tais como, pisos cimentados, granitos, mármore e sobre pisos cerâmicos, após a completa preparação de sua superfície.

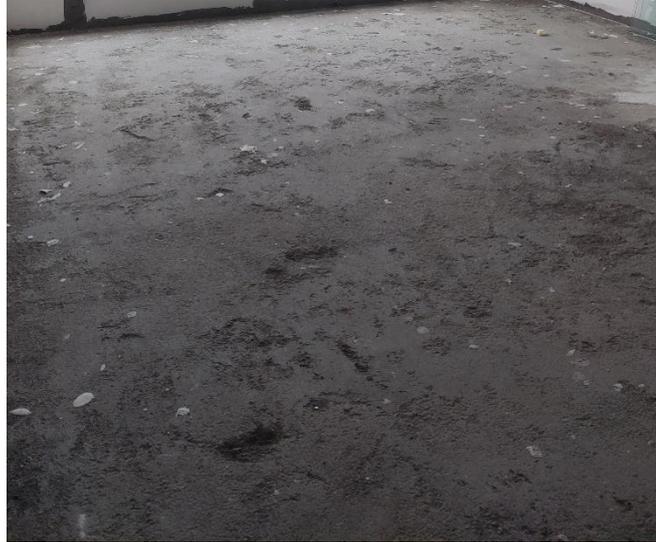
Figura 6: Contra piso bruto

apresentada na Figura 6, tendo buracos e massas salientes. Na foto em questão analisa-se o contra piso bruto antes de toda a preparação.

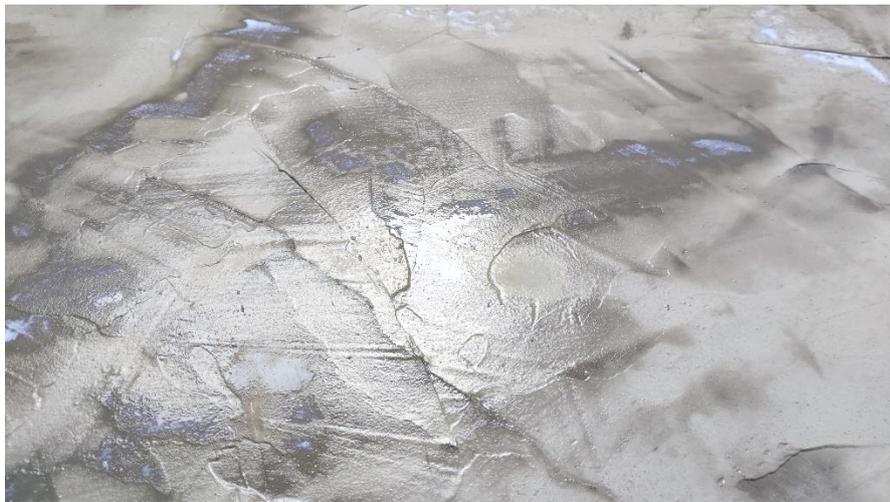
Figura 7 Aplicação do primer

Após todo o contra piso estar limpo e com os serviços anteriores finalizados, é liberado para o profissional responsável iniciar seu serviço. Inicia-se aplicando o primer para dar a aderência do autonivelante ao contra piso, conforme Figura 7.

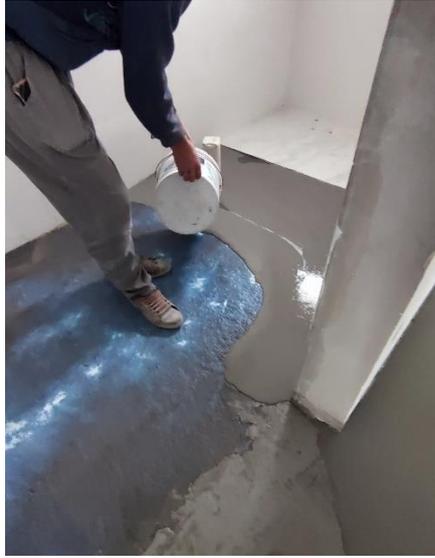
Figura 8 Aplicando o autonivelante

Após a aplicação do primer, inicia-se a aplicação do autonivelante, conforme apresentado na Figura 8.

O autonivelante compra-se em pó e em obra é feita sua mistura com água e despejado no local desejado.

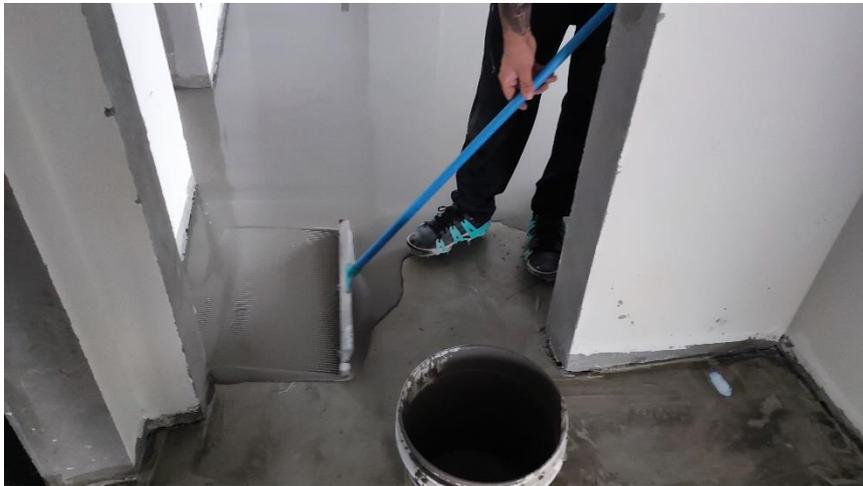
Figura 9 Aplicação do autonivelante

A aplicação é feita com o auxílio de um rodo dentado, conforme apresentado na Figura 09.

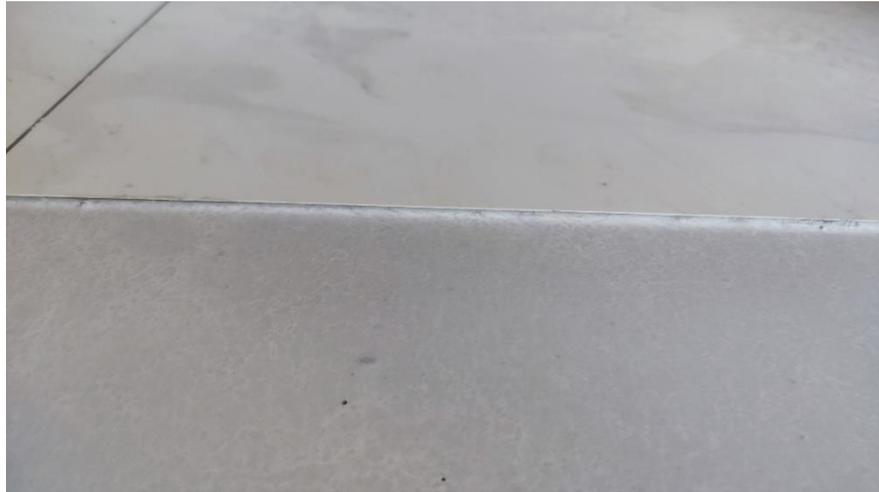
Figura 10 Detalhe entre autonivelante e cerâmica

Em locais que se encontra com outro tipo de revestimento, como é o caso da Figura 10, piso cerâmico, é necessário tomar um cuidado maior, pois, após o processo finalizado, não pode ficar diferenças de níveis entre um material e outro, exigindo uma atenção especial nestes casos.

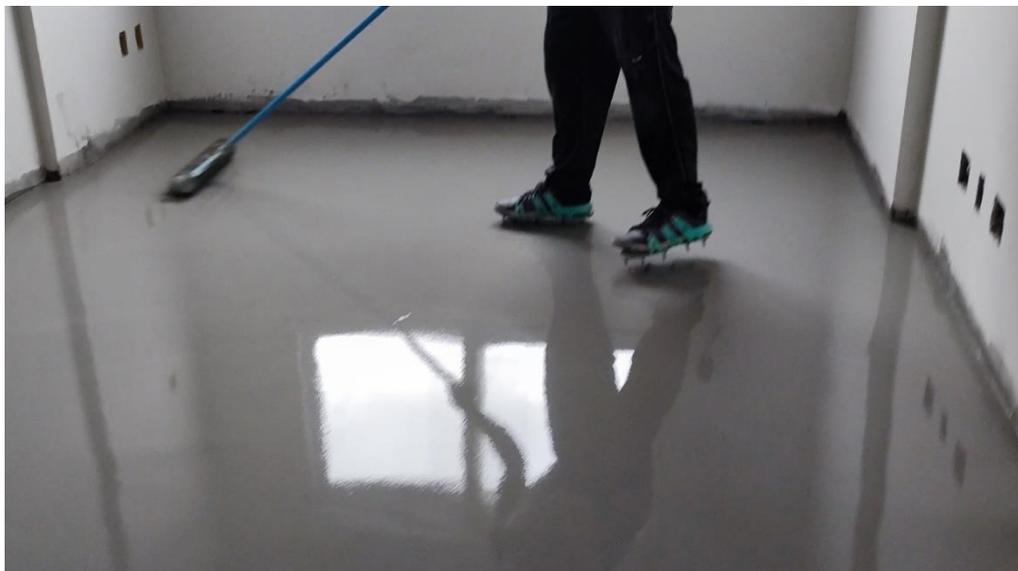
Figura 11 Utilização do rolo dentado com o autonivelante recém colocado

Como pode ser observado na Figura 11, para o autonivelante não ficar com bolhas de ar, passa-se o rolo dentado e após isso espera-se o autonivelante secar. Como todo o chão do ambiente já se encontra com o autonivelante aplicado uniformemente, utiliza-se um sapato de

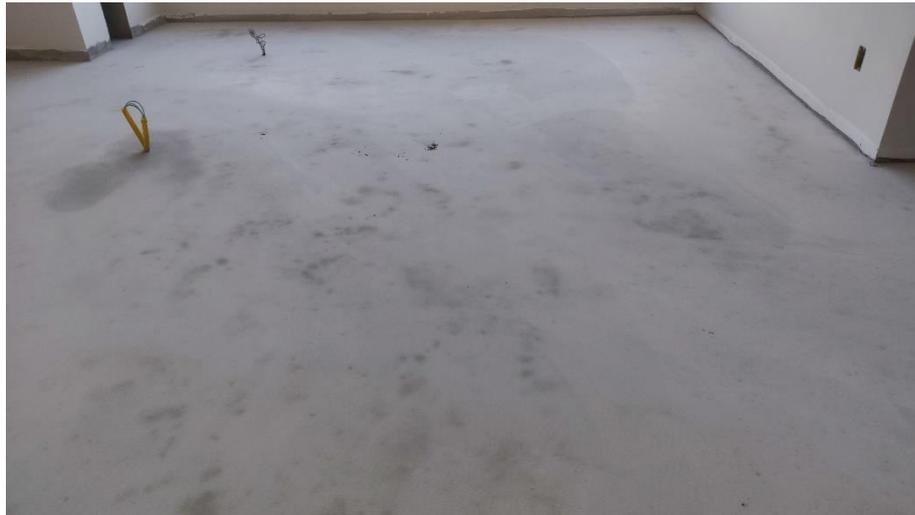
Figura 12 Autonivelante aplicado e seco

A Figura 12 mostra a imagem de um ambiente, aparentemente seco, porém, é necessário fazer a conferência de sua umidade, conforme apresentado na Figura 13.

Após a aplicação da massa de autonivelantes e respectiva secagem, é feito um lixamento da superfície, de modo a deixá-la regularizada para melhorar a aderência da cola, que será colocada posteriormente.

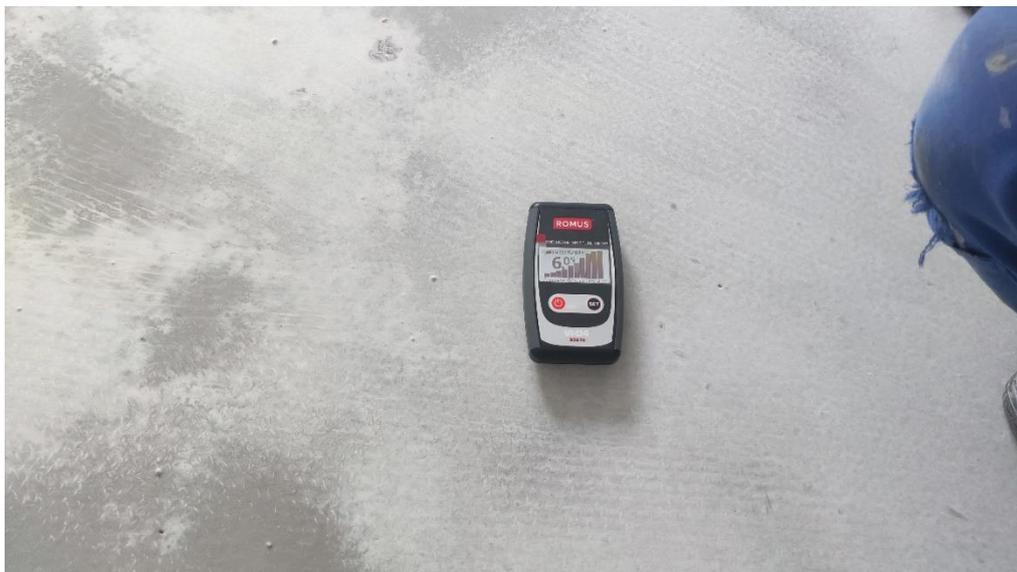
Figura 13 Umidade do autonivelante

Sabendo que a aderência das colas diminui em presença da umidade, deve-se então garantir que a base de assentamento e a massa autonivelante, se encontrem perfeitamente secas no momento da aplicação do revestimento de piso. Por esta razão, a secagem do autonivelante deve ser, obrigatoriamente, controlada antes da aplicação do revestimento (através de recolha de amostras em obra) onde admite um teor de água máximo, da base de assentamento no momento da aplicação do revestimento, sendo de 2,5%. Na Figura 13 apresenta uma umidade de 6% ou mais, pois o aparelho só mede até 6%, onde podemos analisar que mesmo o autonivelante já estando aparentemente seco e as pessoas já conseguem andar por cima, ele ainda não é o ideal para a aplicação do piso vinílico.

Na foto apresentada na Figura 14, pode-se comparar a umidade do contra piso bruto com a umidade do autonivelante da Figura 13 aparentemente seco, onde podemos observar a diferença de umidade entre um local e outro.

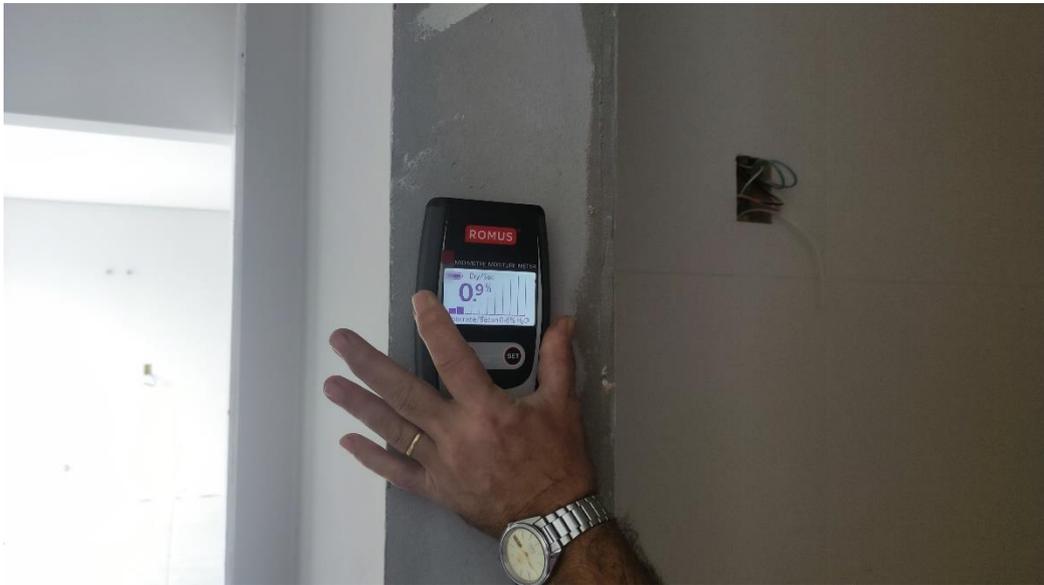
Figura 15 Umidade da parede de cerâmica com reboco

Foi observado também, a umidade da alvenaria com reboco, todas as análises foram feitas no mesmo dia, com diferença de 5 minutos entre cada uma, onde nota-se a mudança de umidade em relação ao material analisado. Quando a umidade chega na porcentagem correta, pode-se iniciar a aplicação da cola do vinílico.

Podemos observar que após a aplicação do autonivelante é de extrema importância aguardar o tempo correto de cura do material e conferir sua umidade, pois o material pode parecer seco mas não está totalmente sem umidade, onde uma parede de reboco aparentemente seca possui 0,9% de umidade, um contra piso bruto 2,0% e o autonivelante 6,0%, todos visualmente parecidos com relação a umidade, porem diferente, onde esta diferença implica em dificuldades para a duração e a qualidade do piso vinílico no local aplicado.

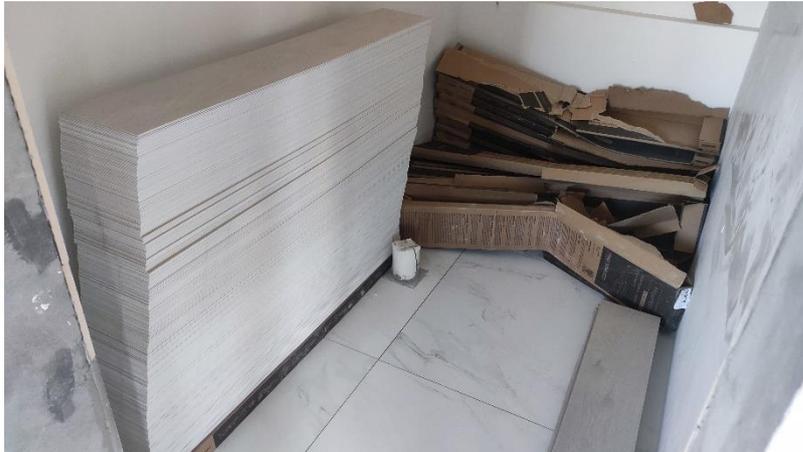
Figura 16 Climatização do piso vinílico

Antes de iniciar a aplicação do piso vinílico é necessário deixá-lo climatizando no ambiente em que será inserido, para evitar retrações no produto e problemas futuros. A Figura 16 mostra todo o piso vinílico que será utilizado em um apartamento depositado fora de suas caixas aguardando o momento de sua aplicação, onde deve permanecer por no mínimo 24 horas. Temperatura interna deve estar entre 18°C e 27°C. Usar se necessário, aquecedor ou ar-condicionado para a aclimatação.

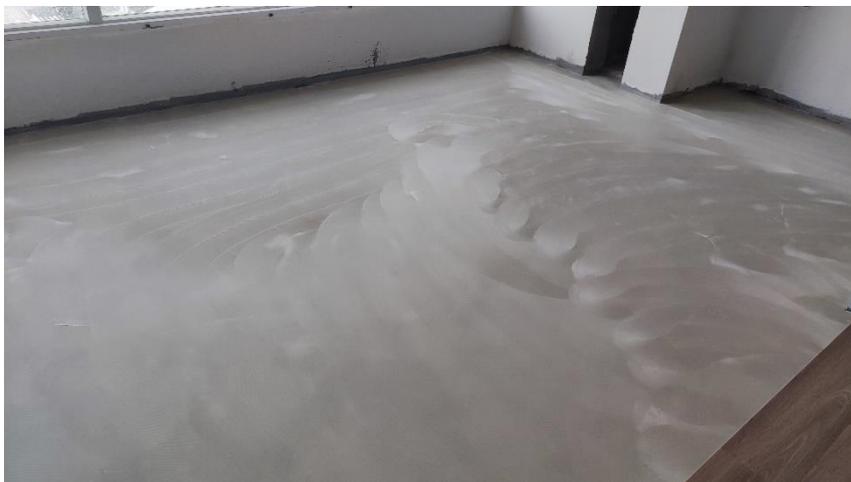
Figura 17 Cola aplicada sobre o autonivelante

Com a umidade do autonivelante nas condições ideais e o piso vinílico climatizado, pode-se começar o processo de instalação. Conforme a Figura 17, a cola é aplicada em um determinado local, sabendo da produtividade que o aplicador terá naquele momento, a fim da cola não secar até finalizar o ambiente.

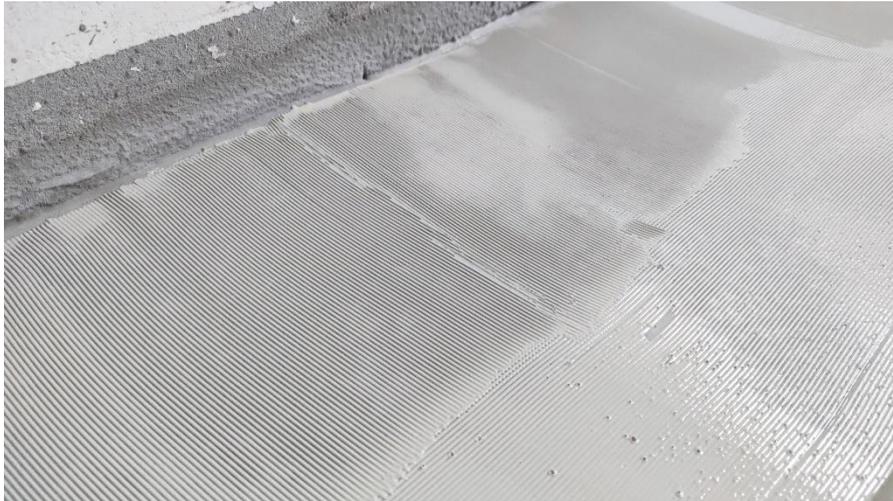
Figura 18 Detalhe da desempenadeira dentada na aplicação da cola

Conforme a Figura 18, a cola é um fator fundamental no sucesso da colocação de um revestimento vinílico que deve ser aplicada, uniformemente, com o auxílio de uma desempenadeira dentada, de acordo com as instruções do fabricante, observando a taxa de cobertura.

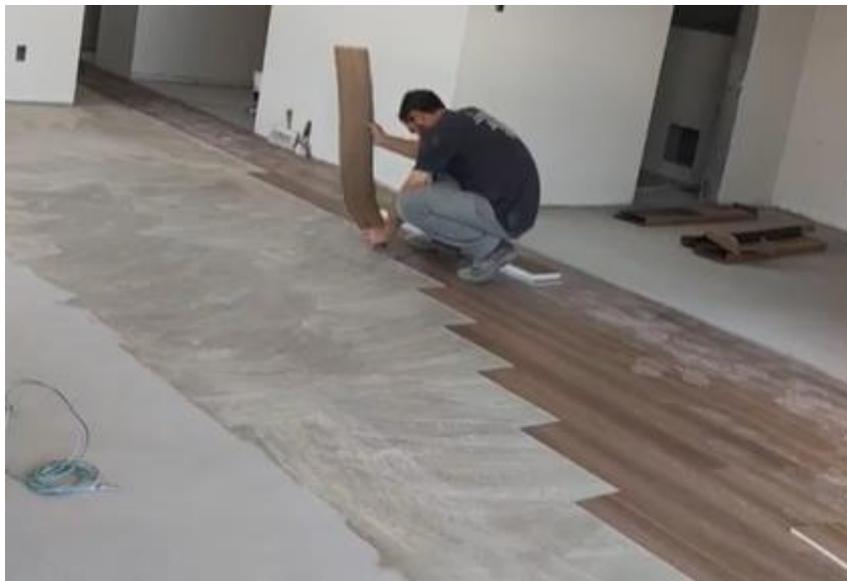
Figura 19 Aplicação do piso vinílico

Conforme a Figura 19 podemos observar um determinado local do piso com a cola aplicada, o trabalhador fazendo a instalação do piso seguindo a paginação solicitada a ele. A aplicação é feita manualmente, peça por peça conferindo espaçamento de juntas e garantindo que nenhuma peça fique saliente.

Segundo as normas dos fabricantes, logo após a aplicação do revestimento vinílico deverá ser utilizado um rolo metálico apropriado para o efeito chamado de “rolo prensa”, com o peso de 50 kg, o qual, prensa o reverso do revestimento contra a cola, garantindo também, que não fique bolsas de ar, que causariam, posteriormente, empolamentos no material.

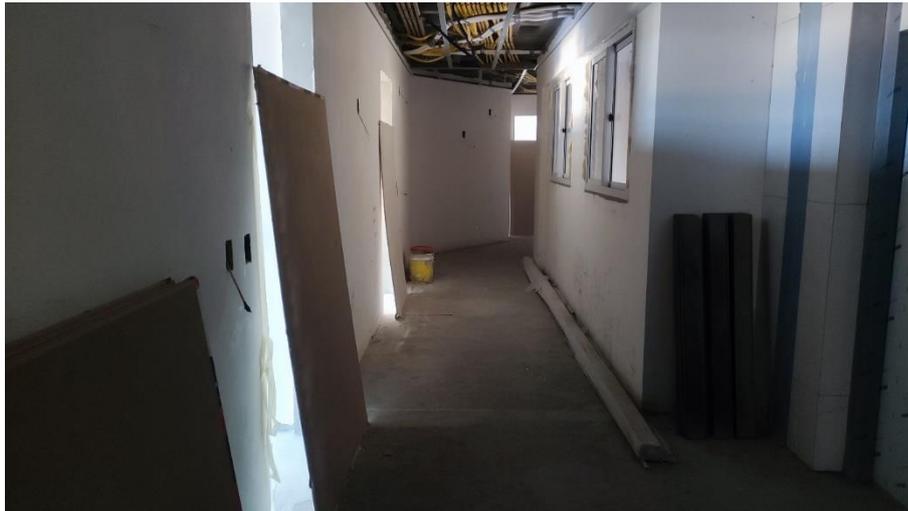
Figura 20 Maneira utilizada para o isolamento dos apartamentos

É necessário depois da aplicação do vinílico deixar o ambiente fechado para minimizar a mudança de temperatura e umidade. Na obra em questão, os apartamentos ainda não possuíam porta de entrada, onde foi colocado placas de gesso para minimizar essas mudanças conforme Figura 20. É necessário também deixar todas as janelas fechadas por no mínimo 48 horas.

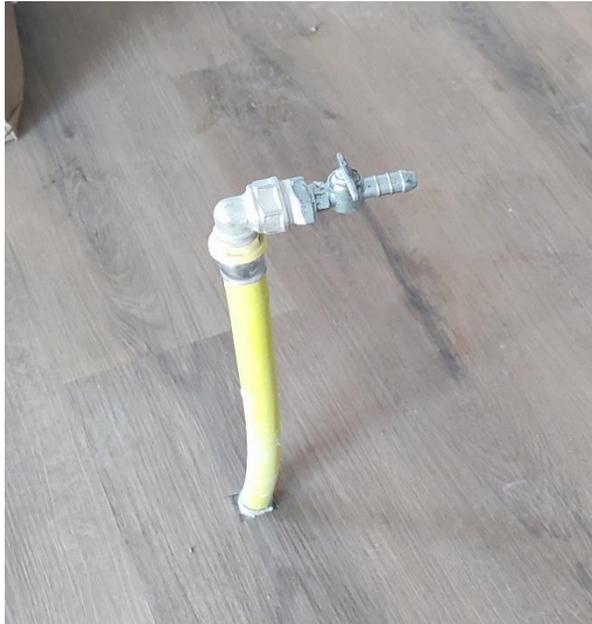
Figura 21 Detalhamento do gás no piso vinílico

Pelo fato do piso vinílico ser de fácil manuseio, fazer cortes e detalhamentos é algo simples onde na Figura 21 temos um gás no meio de um ambiente onde com poucos cortes foi feito o detalhe na peça e obteve-se um acabamento final com qualidade.
