## **PATOLOGIAS OCORRIDAS EM LAJES MACIÇAS: ESTUDO DE CASO, RESIDÊNCIA UNIFAMILIAR EM SETE LAGOAS - MG**

Christian Carvalho, Leonardo Pereira, Tainara Alves<sup>1</sup>

Coordenação de Curso de Engenharia Civil

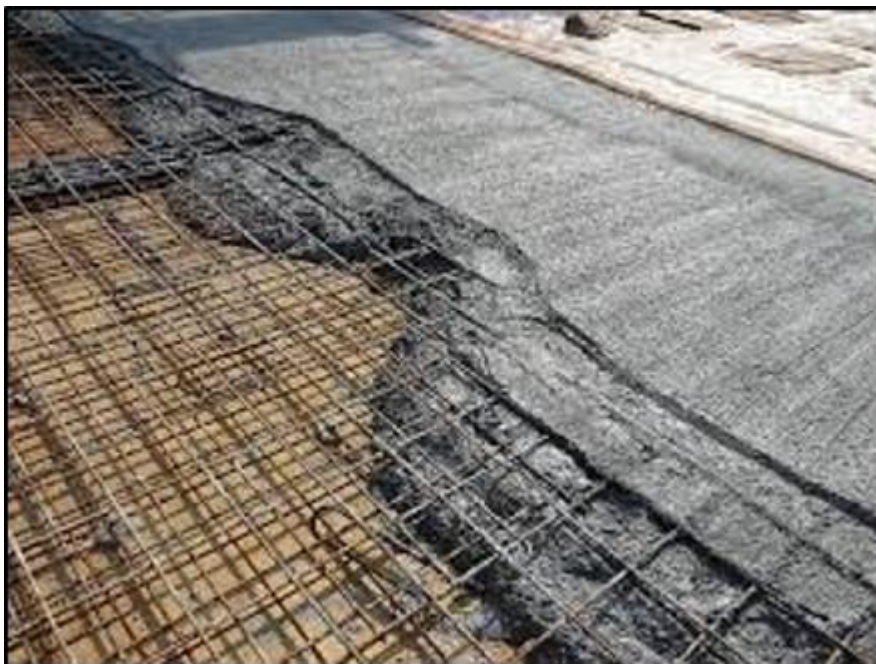
A Figura 1 ilustra a execução de uma laje maciça na construção civil como exemplo prático do processo.

**Figura 1- Processo de execução de uma laje maciça**

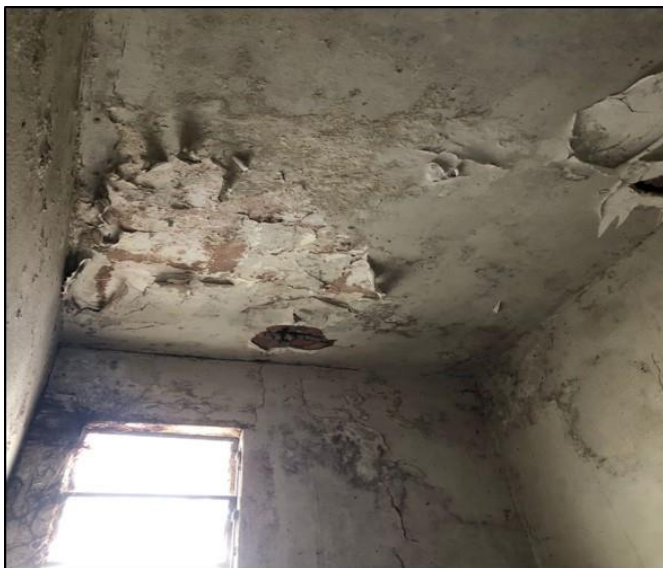
As infiltrações são o resultado da penetração de água no substrato. É possível identificar um local com infiltração ao perceber manchas escuras na superfície da estrutura, o substrato é frequentemente frio e úmido, quanto menor a incidência de sol e ventilação, mais propenso o ambiente estará para ocorrência das infiltrações (SOUZA E RIPPER, 1998). A Figura 4 representa um exemplo de edificação afetada por problemas de infiltração.

**Figura 4- Edificação afetada por infiltração.**

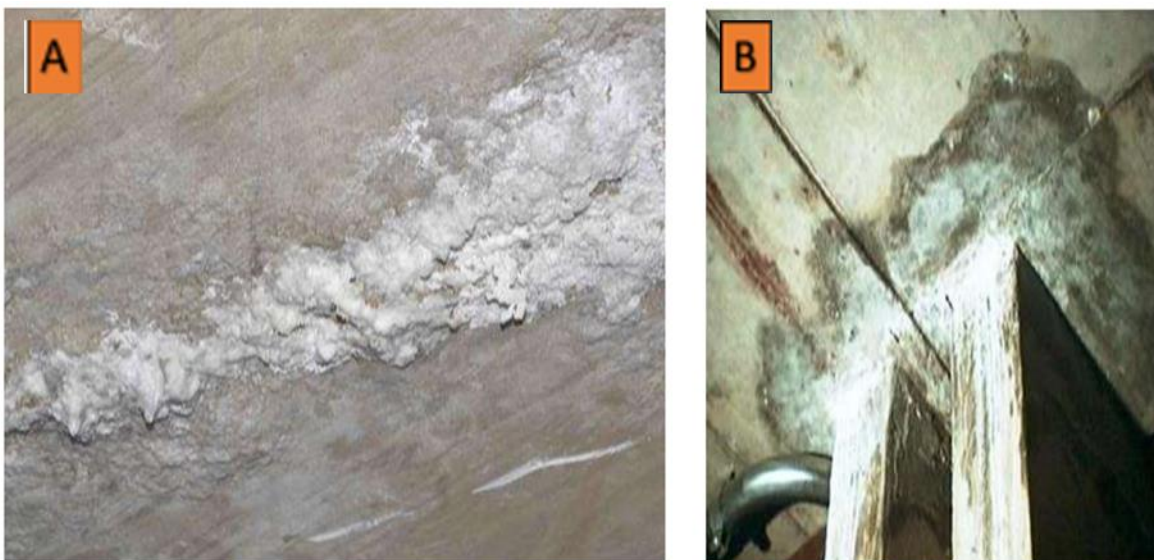
Oliveira (2019) afirma que as manchas podem ser indício de oxidação nas armaduras. A consequência provocada por infiltrações pode causar manchas em qualquer local mal impermeabilizado. Normalmente aparecem em paredes e tetos, aparecendo constantemente em tempos chuvosos. Oliveira (2019) também afirma que a eflorescência surge com aparência esbranquiçada à superfície da pintura ou reboco e é composta de sais nas superfícies das paredes, transferido de seu interior pela umidade, conforme demonstram respectivamente as Figuras 6A e 6B a seguir.

**Figuras 6A e 6B – Deterioração por ações químicas e eflorescência**

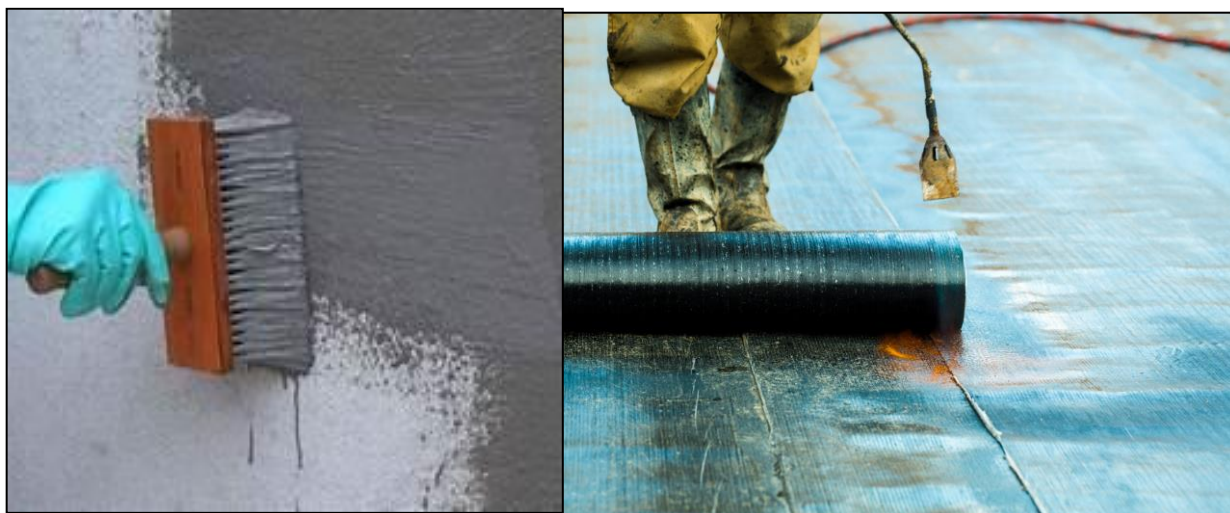
de impermeabilização para prover proteção. É importante destacar que a impermeabilização flexível exige produtos com características que permitam a movimentação junto à estrutura, suportando ações externas causadas pelo intemperismo e dilatação térmica, conforme a Figura 7.

**Figura 7 – Exemplo dos tipos de impermeabilização rígida e flexível**

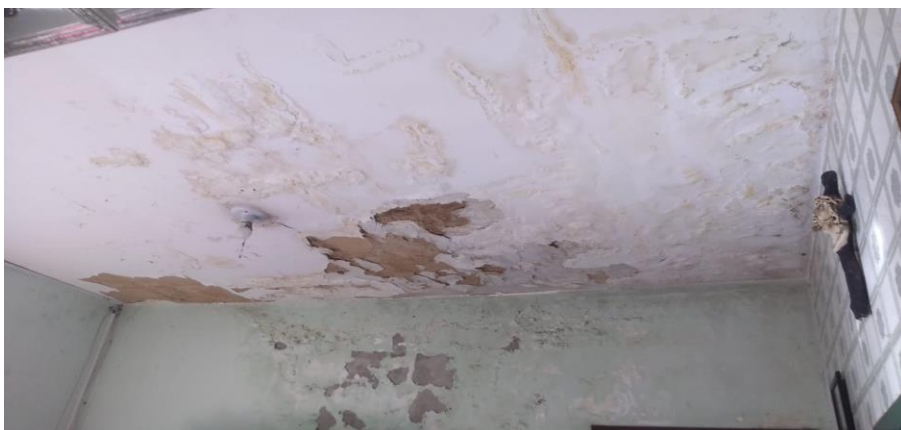
Após coletar informações com os proprietários, sabe-se que este imóvel foi construído há cerca de 50 anos. A laje executada no imóvel é de concreto armado e possui algumas patologias evidentes. Segundo o proprietário, na época não havia conhecimento por parte deles sobre técnicas de impermeabilização e não foi feito nenhum sistema de cobertura nos primeiros anos, pois aparentemente não havia necessidade diante da ausência de sinais de infiltração. Com o passar dos anos surgiram as primeiras manchas de infiltração no teto dos cômodos da residência devido à ação de intempérie, desta forma como medida paliativa a laje foi recoberta por uma camada de concreto e a realização de uma cobertura por meio de telhas de amianto, sem nenhuma ação efetiva para tratar as patologias que surgiram. Anos mais tarde as manchas evoluíram e tiveram o aspecto agravado, houve o descascamento de parte do acabamento, a pintura sofreu danos visíveis, além do surgimento de bolor devido à presença de umidade conforme a Figura 8.

**Figura 8 – Aspecto geral da laje interna**

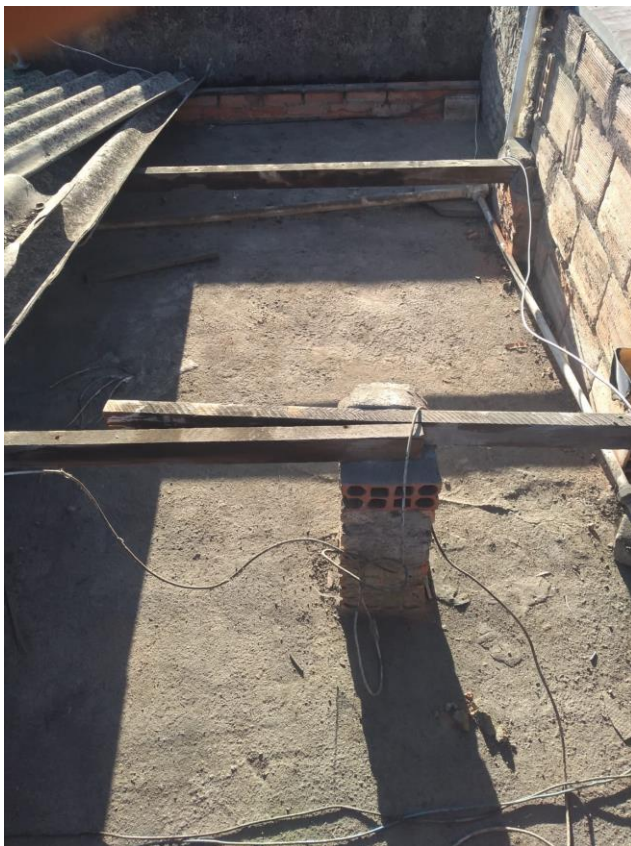
A análise das Figuras 10, 11 e 12 revela que a laje em questão é antiga e foi executada de maneira inadequada.

**Figura 10 – Laje exposta ao tempo**

Alguns dados que comprovam essa inadequação incluem, a ausência de aplicação de impermeabilizante antes do surgimento das patologias, e a superfície da laje superior que possui cobertura também não foi construída seguindo as técnicas adequadas. Elementos essenciais, como calhas e rufos, não estão presentes, comprometendo a estanqueidade do telhado e a proteção contra os elementos externos, como chuva e sol. Essa falta de conformidade resulta em várias manifestações patológicas, como infiltrações da parte externa para a interna.

A figura 9 mostra claramente a falta de impermeabilização, o que resulta em infiltrações e danos à estrutura. As figuras 10 e 11 também evidenciam a ausência de elementos de proteção, como calhas e rufos, que são essenciais para evitar a entrada de água na laje.

Para resolver essas manifestações patológicas de forma adequada, é necessário adotar medidas baseadas em dados científicos e técnicas construtivas específicas. É fundamental realizar a aplicação de um impermeabilizante flexível antes de concluir a etapa de concretagem da laje maciça, garantindo a proteção contra a umidade e prevenindo o surgimento de infiltrações. A escolha do impermeabilizante deve ser feita levando em consideração as características do ambiente, como a exposição à chuva e à incidência solar.

Além disso, é essencial seguir as técnicas construtivas recomendadas para a execução adequada da cobertura do telhado sobre a laje. Isso inclui a instalação correta de calhas e rufos, que são elementos essenciais para a drenagem eficiente da água da chuva e a proteção contra infiltrações nos pontos vulneráveis. Essas técnicas também envolvem o uso de

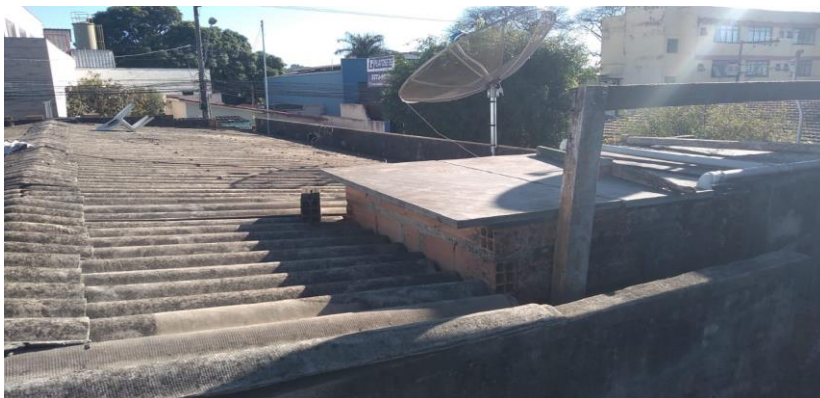
**Figura 11 – Cobertura da laje com telhas**

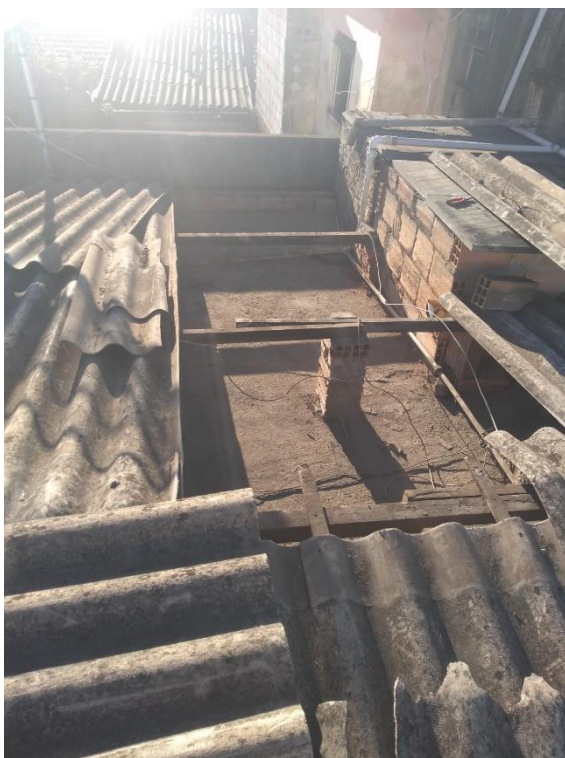
**Figura 12 – Estado da laje abaixo das telhas**
