# ESTUDO DA NECESSIDADE DE MELHORIA E READEQUAÇÃO DE UMA ESTRADA NÃO PAVIMENTADA NO MUNICÍPIO DE JOINVILLE SC

Sendo assim, este trabalho teve por objetivo estudar uma estrada vicinal localizada em Santa Catarina na cidade de Joinville, apresentando sua classificação, seus defeitos e possíveis soluções das patologias encontradas.

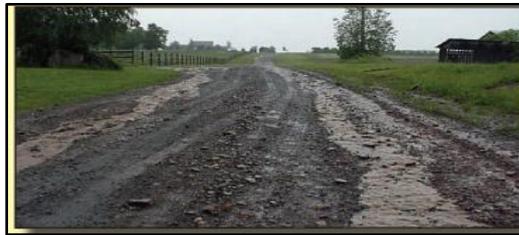
**Figura 1 : Exemplo de rodovia com drenagem inadequada**

Segundo o departamento de agricultura dos Estados Unidos (2012) um dos indicadores deste tipo de patologia é o acúmulo de água na superfície da rodovia assim como também a presença de buracos na mesma. É causado pela inexistência do formato correto da rodovia, falta de manutenção, falta de uma rede de drenagem ou ainda uma drenagem inadequada da rodovia. A solução para este caso é o reposicionamento das redes de drenagem. Vemos na figura 1 um exemplo de uma rodovia com drenagem inadequada.

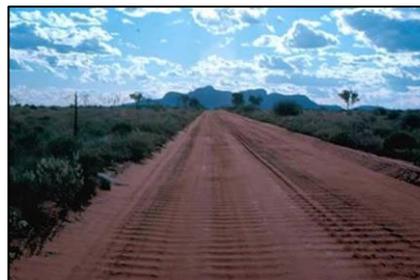
**Figura 2 - Registro de rodovia com costela de vaca**

Segundo o departamento de transportes dos Estados Unidos (1998) são ondulações rítmicas, que se estendem por grandes distâncias nas rodovias e possui direção perpendicular à direção do tráfego. Apresenta um grande risco ao condutor do veículo, pois causa um impacto não somente de conforto, mas também afeta os sistemas de freio e o controle do veículo. Ainda não se conhece com precisão os fatores que influenciam para o seu surgimento, porém existem estudos que atribuem seu surgimento a quatro principais causas: dureza dos pneus dos veículos, abrasão, oscilação e velocidade. A figura a seguir representa um típico caso de corrugação.

Baesso e Gonçalves (2003) coloca que ainda não há um tratamento definitivo, porém a manutenção da rodovia com esta patologia pode ser de duas formas: quando tiver altura menor com 25 mm pode ser feito o nivelamento com patola ou pá e quando tiver mais que 25 mm de altura deverá ser feito a correção em 4 passos:

- 1 - Escarificação ou remoção da superfície irregular;
- 2 - Corte de 80 a 100 mm na superfície;
- 3 - Adição de mais solo ou algum material rochoso se necessário;
- 4 - Mistura do material e colocação do mesmo no local.

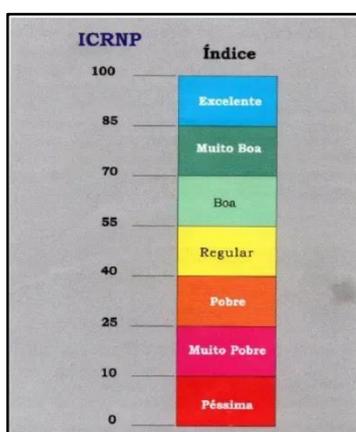
Figura 3 - Índice ICRNP

3 - ICRNP - Índice de condição de rodovia não pavimentada: nesta fase é feito os cálculos finais considerando os resultados obtidos com a inspeção da via, estes resultados geram um valor que classifica a condição da via, como visto na imagem abaixo.

Com o valor do índice ICRNP já definido para cada trecho da rodovia é possível determinar quais trechos têm prioridade na hora de execução de manutenção.

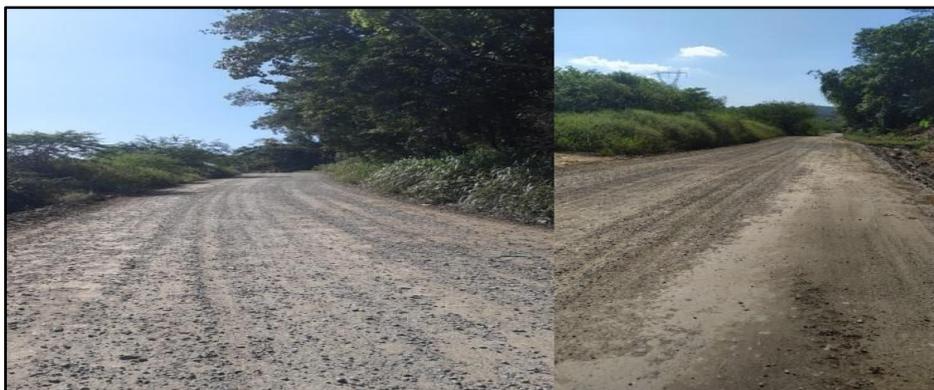
**Figura 5 - Fotografia da rodovia**

O estudo foi desenvolvido na rodovia Rua dos Suíços, que foi escolhida por ser um acesso à cidade e também uma rodovia que promove a ligação entre os bairros Vila nova e costa e silva na cidade de Joinville em Santa Catarina. O início do trecho está localizado geograficamente nas coordenadas 26° 16' 47.2" latitude sul e 48° 53' 26.2" longitude oeste e o final da rodovia está localizada nas coordenadas 26° 16' 24.7" latitude sul e 48° 53' 37.7" longitude oeste, como mostra a figura 4 e 5 abaixo.

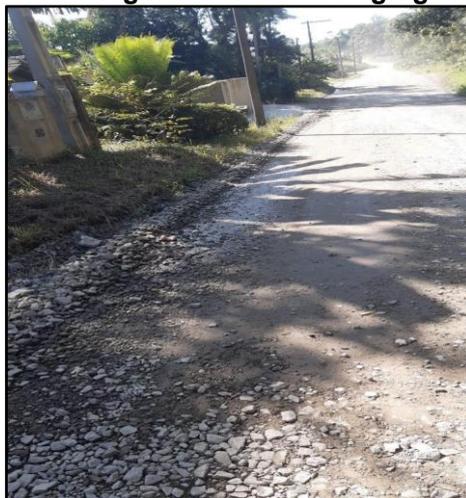
**Figura 9 – Perda do agregado**

Percorrido o trecho escolhido apresentaram-se vários pontos de segregação do agregado, tendo em mente que este dano à via, ocorre-se pela ação abrasiva do tráfego em estradas vicinais, percebeu-se in loco que existe intenso tráfego em alguns momentos, com a circulação de caminhões e ônibus passando juntamente com automóveis utilitários.

Além do clima, se considera a falta de manutenção adequada ou recorrente como principal causador desta patologia. Como pode ser observada na figura 9, nesta via a perda do agregado ocorre em considerável quantidade.

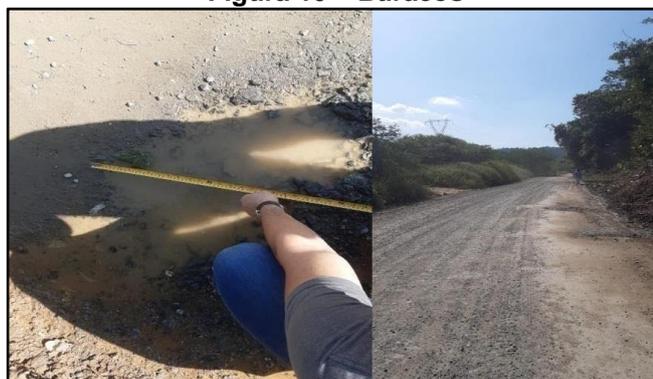
**Figura 10 – Buracos**

Foi feito o percurso com o carro na via de rolamento, e foram encontrados buracos na estrada vicinal em questão, foi identificado um número de buracos considerável, e notou-se que a média de profundidade dos buracos era de aproximadamente 6 centímetros. Conforme figura 10, existem buracos na via com largura maior que 100 centímetros evidenciando assim a falta de manutenção adequada na via.

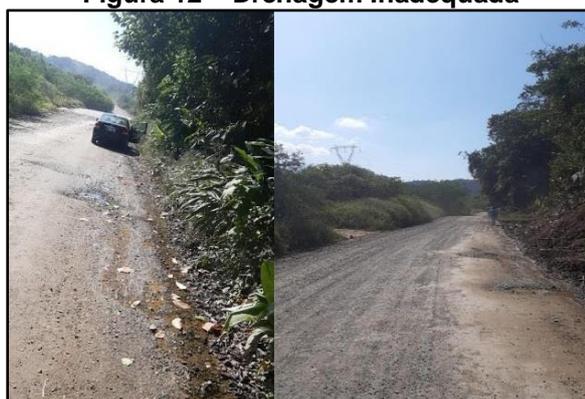
**Figura 12 – Drenagem Inadequada**

A drenagem inadequada ocorre pelas valetas cobertas de vegetação ou cheias de entulhos, ocasionando uma ineficiência no direcionamento da água e transporte. Conforme vemos na figura abaixo a drenagem inadequada provoca o acúmulo de água no eixo de rolamento da pista intensificando as outras patologias.

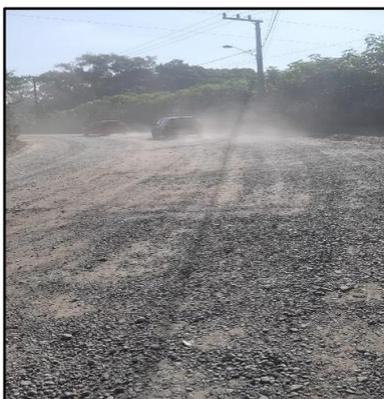
**Figura 13 – Corrugações**

São irregularidades na faixa de rolamento da via e são também conhecidas como “costelas de vacas”. Foi identificado pouco deste defeito na estrada estudada,

lembrando que esta patologia ocorre por vibrações dos veículos geradas pelo acúmulo de grandes pedras em determinados pontos da via. Conforme demonstrado na figura 13 esta patologia não apresenta grande severidade.

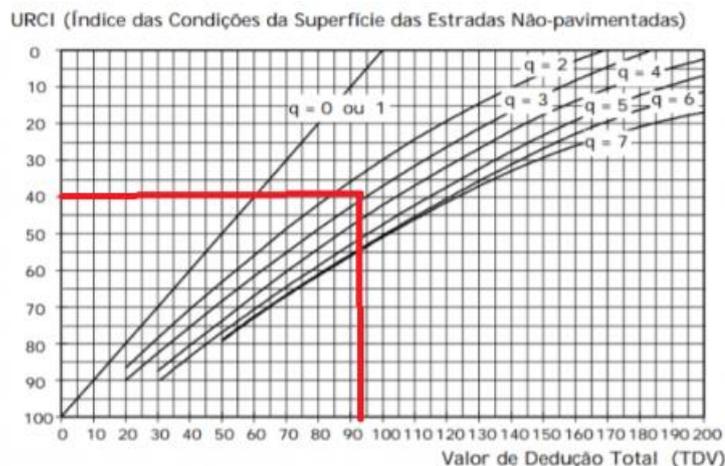
**Figura 15 – Índice URCI**

A forma como chegou-se na conclusão da via estar com condição regular foi identificada com as deduções encontradas nos ábacos e somando-as encontraram-se a dedução total (VDT), que então aplicamos na curva URCI, como na figura 15 abaixo.

Após encontrado o valor do índice URCI analisou-se o resultado confrontando com a tabela que classifica a estrada de acordo com o método calculado, como mostrado na figura 15. Assim verificou-se um valor de 40, que considera a via como anteriormente mencionada regular. Os defeitos encontrados que geraram este valor foram, poeira, corrugações, buracos, drenagem deficiente, seção transversal inadequada, em alguns trechos da via notou-se agressividades que diferem em seu grau. Contudo, essas patologias afetam diretamente a capacidade operacional da estrada.

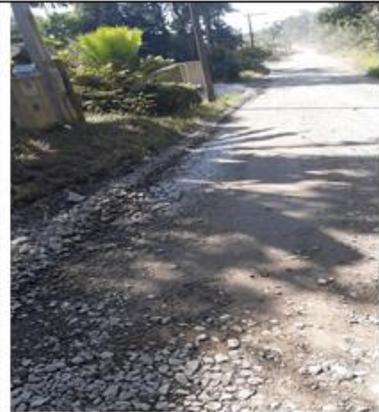
**ANEXO C – DEFEITOS ENCONTRADOS****Figura 7 – Quadro de patologias identificadas na via**

<b>Perca do agregado</b>
	Ao longo deste trecho identificou-se a expulsão do agregado da via.
	<b>Nível de severidade:</b> Baixa, agregados com menos de 5 cm de altura no acostamento.

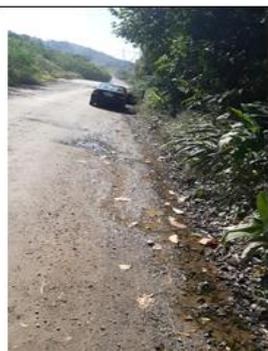
<p><b>Buracos</b></p> <p>Ocorre pela continua expulsão de partículas sólidas do leito junto com o acúmulo de água, gerada por uma drenagem inadequada.</p> <p><b>Nível de severidade:</b> Baixa, diâmetro médio entre 30- 60 cm com profundidade entre 1,25 – 5 cm.</p>

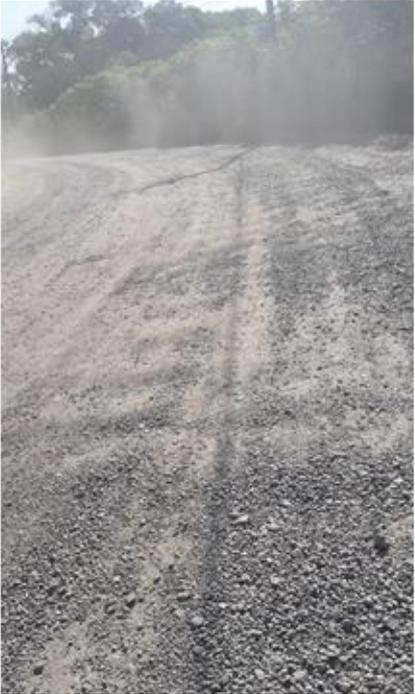
**Figura 7 – Quadro de patologias identificadas na via (Continuação)**

<b><u>Corrugações ou costela de vaga</u></b>
	Ondas nos sentidos transversais da faixa de rolamento, ocasionando movimento vibratório.
	<b>Nível de severidade:</b> Baixa, profundidade menor que 2,5 cm ou menos de 10% da área total da superfície.

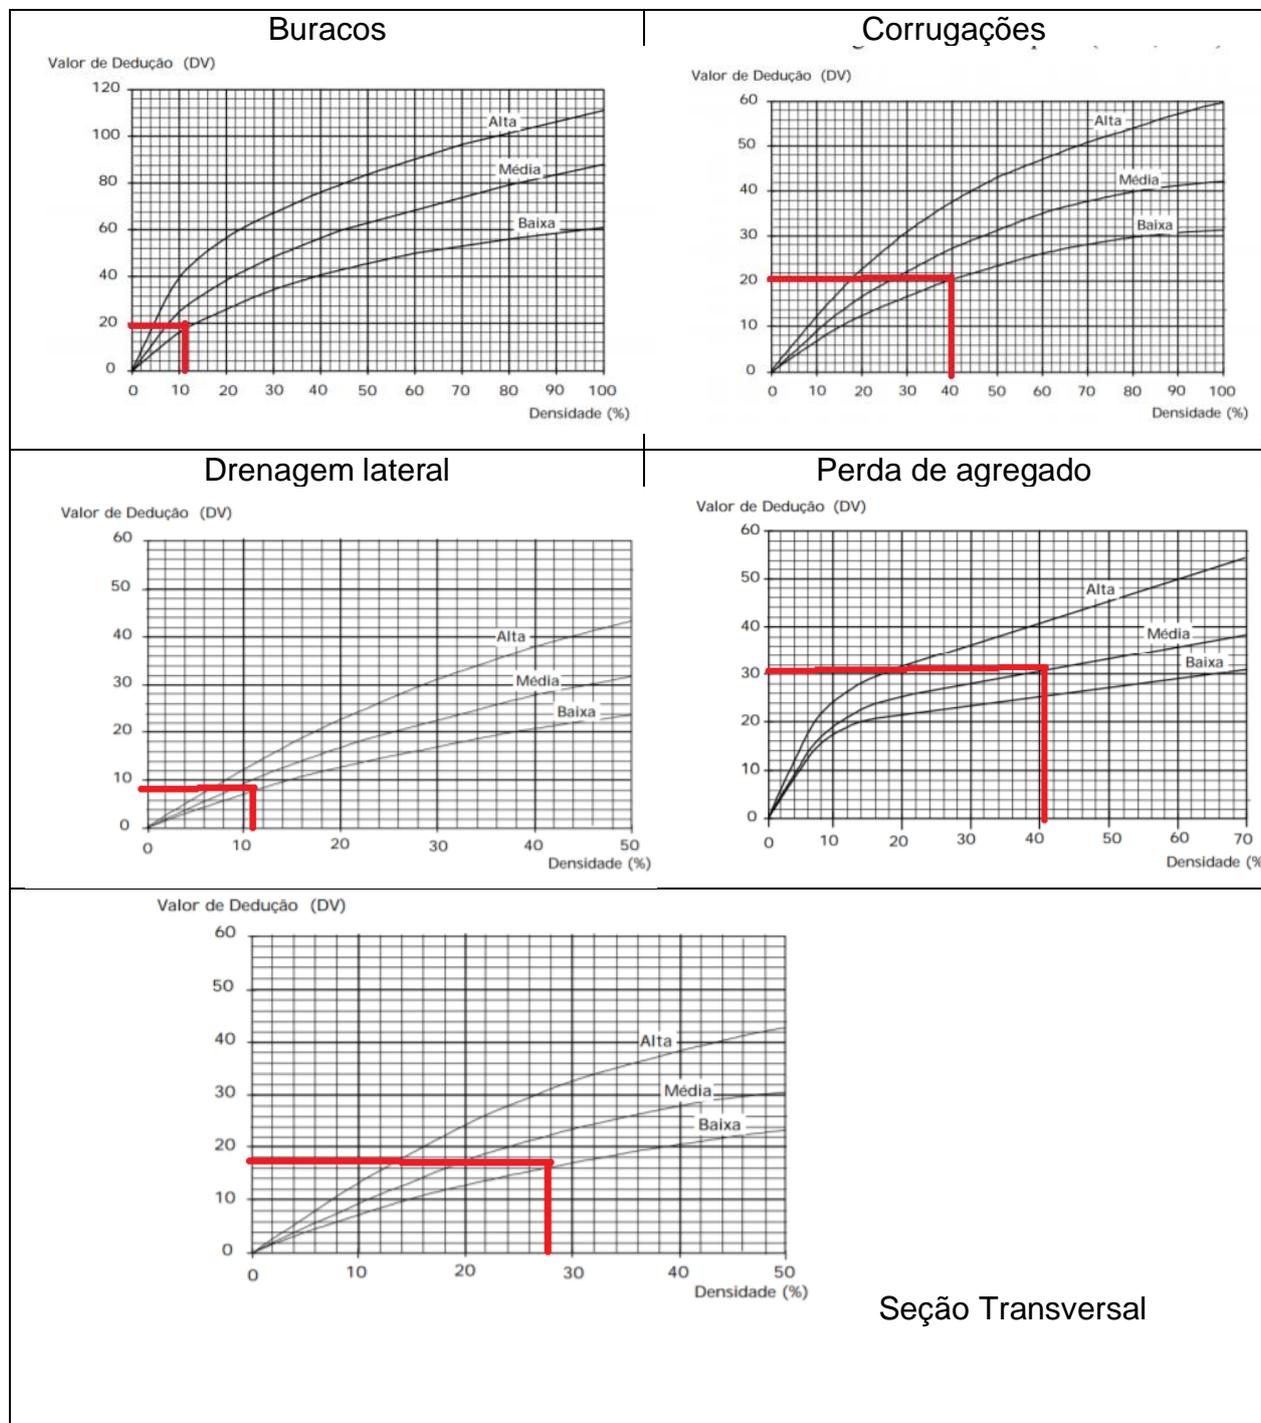
Figura 8 – Ábacos para determinação dos valores de dedução de cada defeito

Quanto a avaliação do grau de agressividade das patologias existentes, este trabalho adotou-se o método desenvolvido pelo U.S Army Corps of Engineers, em função disto os defeitos foram calculados pelo método URCl com a utilização de ábacos e tabelas de inspeção demonstrados na figura 8 no anexo D.

Após encontrar os valores de dedução foi aplicado a somatória das deduções que resultará em uma dedução total (VDT) sendo colocado os valores no ábaco para determinação do índice URCl. Na tabela 3 no anexo E, apresenta-se a folha de inspeção que consta todos os dados obtidos da estrada, que será devidamente explicado nos resultados finais.

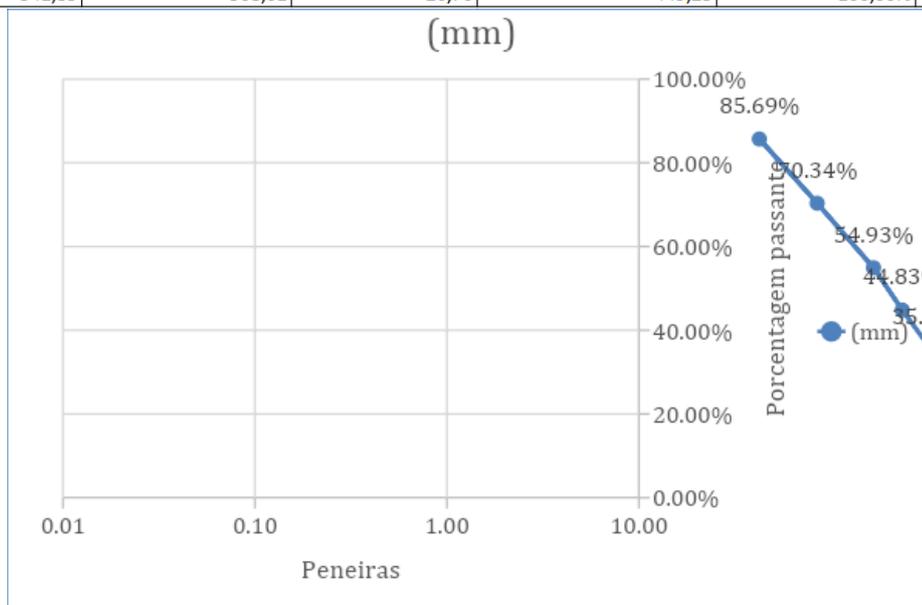
TABELA AMOSTRA 1

Todos os resultados dos ensaios realizados com o solo coletado encontram-se na figura 14 no anexo F. Para o procedimento de laboratório foi feita a coleta do solo com uma pá, levado para o laboratório de solos da Unisociesc, deixando o solo aguardar por 24 horas, depois foi feito o destorroamento e colocado em um conjunto de peneiras, levando ao peneirador de bancada por 10 minutos e logo após pesando a quantidade de solo retido em cada peneira. Foi obtido os resultados da curva de cada solo e a consequente classificação qual era o tipo do solo.

(mm)	Peso Peneira (g)	Peso Peneira + Solo (g)	Peso Solo Retido (g)	Peso Solo Acumulado (g)	Percentual Retido	Percentual Passado
2,36	421,05	485,35	64,30	64,30	14,31%	85,69%
1,18	433,92	502,86	68,94	133,24	29,66%	70,34%
0,60	305,40	374,61	69,21	202,45	45,07%	54,93%
0,43	339,74	385,15	45,41	247,86	55,17%	44,83%
0,30	343,64	386,08	42,44	290,30	64,62%	35,38%
0,15	337,12	416,00	78,88	369,18	82,18%	17,82%
0,08	327,30	380,59	53,29	422,47	94,04%	5,96%
Fundo	341,85	368,61	26,76	449,23	100,00%	0,00%

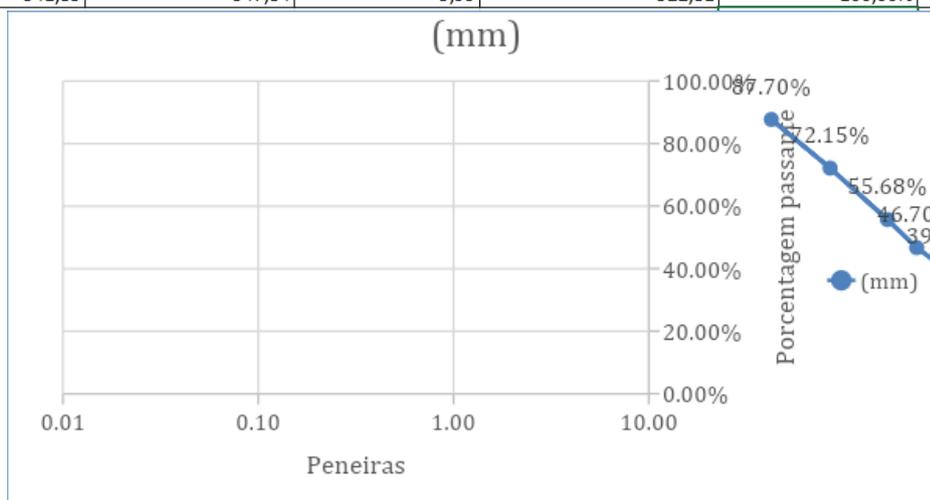
TABELA AMOSTRA 2

(mm)	Peso Peneira (g)	Peso Peneira + Solo (g)	Peso Solo Retido (g)	Peso Solo Acumulado (g)	Percentual Retido	Percentual Passado
2,36	421,05	471,82	50,77	64,30	12,30%	87,70%
1,18	433,92	515,23	81,31	145,61	27,85%	72,15%
0,60	305,40	391,49	86,09	231,70	44,32%	55,68%
0,43	339,74	386,71	46,97	278,67	53,30%	46,70%
0,30	343,64	380,45	36,81	315,48	60,34%	39,66%
0,15	337,12	508,87	171,75	487,23	93,19%	6,81%
0,08	327,30	356,89	29,59	516,82	98,85%	1,15%
Fundo	341,85	347,84	5,99	522,81	100,00%	0,00%
