**ACESSIBILIDADE ESPACIAL EM ESCOLAS MUNICIPAIS:  
ESTUDO DE CASO DA ESCOLA DE EDUCAÇÃO BÁSICA ELIZABETH ULYSSEA  
ARANTES, NO MUNICÍPIO DE LAGUNA**

Trabalho de Conclusão de Curso apresentado ao Curso de Engenharia Civil da Universidade do Sul de Santa Catarina como requisito parcial à obtenção do título de Engenheira Civil.

Acessibilidade espacial em escolas municipais: estudo de caso da escola E.E.B Elizabeth Ulyssea Arantes, no Município de Laguna/SC.

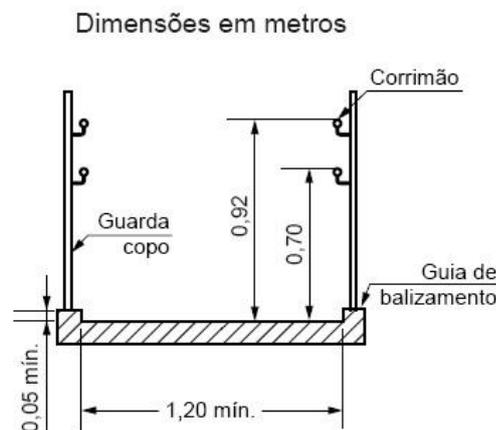
Figura 8 - Guia de balizamento

A guia de balizamento pode ser de alvenaria ou material alternativo, e com altura mínima de 5 cm. Deve atender as especificações indicadas na Figura 8.

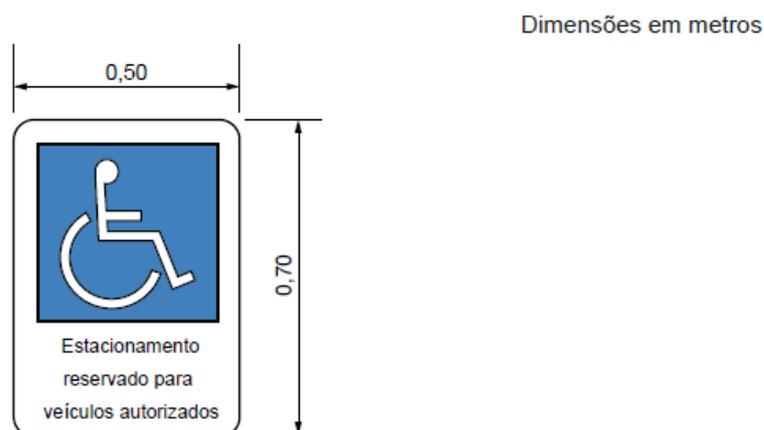
Figura 28 - Sinalização de estacionamento para pessoas com deficiência

As vagas para veículos reservadas para pessoas com deficiência devem ser sinalizadas e demarcadas com o símbolo internacional de acesso aplicadas na vertical e horizontal. As demarcações verticais devem seguir as especificações indicadas na Figura 28.

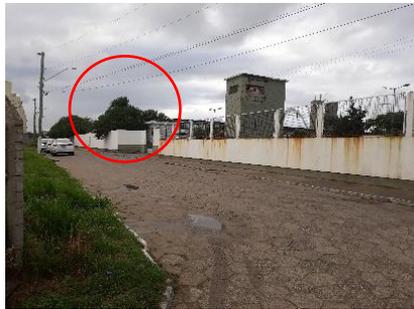
<p>Fonte: Arquivo da Autora, 2018.</p>	<b>1.1 Rua</b>	
	A rua não possui pavimentação asfáltica, e nem elementos que facilitem a acessibilidade e a travessia segura de pedestres.	<b>D</b>
	Não há a existência de faixas que facilitem a travessia de pedestres.	<b>D O C</b>
	Não há placas de trânsito identificando área escolar.	<b>O C</b>
	Não há um ponto demarcado de embarque e desembarque de estudantes, e nem a presença de piso tátil.	<b>O C</b>

- Implantação de faixas que facilitem a travessia de pedestres;
- Implantação de placas de trânsito identificando área escolar;
- Implantação de ponto de embarque e desembarque de estudantes;
- Identificação escolar externa;
- Padronização das placas de identificação de ambiente;
- Identificação de vaga de estacionamento para deficiente físico;
- Implantação de piso tátil para sinalizar e orientar o início e término da escada e do elevador;
- Implantação de faixas de sinalizações que orientem os desníveis dos degraus nas escadas;
- Obtenção de um trocador de fraldas apropriado;
- Obtenção de carteiras em tamanhos diferentes para alunos com baixa estatura;
- Implementação de cobertura e restauro da quadra de esportes;
- Obtenção de bebedouros apropriados para adultos e crianças;
- Implantação de uma nova janela com altura diferente no balcão de atendimento ao público;

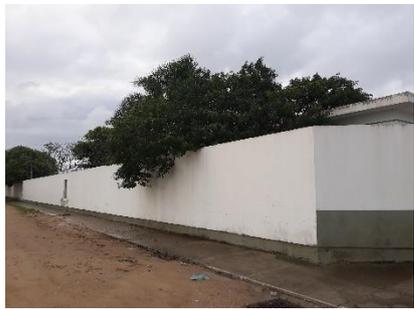
<p>Fonte: Arquivo da Autora, 2018.</p>	<b>1.2 Calçada</b>	
	A calçada na frente e arredores da escola possui faixa livre de circulação, apresenta boas condições de deslocamento, mas possui dimensão inferior a 1,20m.	<b>D</b>
	Não há uma regularidade adequada e nem piso tátil.	<b>D</b>
	Não há indicação visual e sonora indicando entrada e saída de veículos.	<b>O C</b>

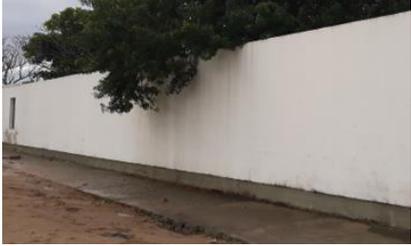
<p>Fonte: Arquivo da Autora, 2018.</p>	<p><b>2.1 Identificação do edifício escolar</b></p> <p>O edifício não possui identificações externas. Não há identificação visual e nem tátil que permita identificar nome e função do edifício por qualquer pessoa.</p>	<p><b>OC</b></p>
	<p><b>2.2 Portão de acesso</b></p> <p>Não existe distinção no acesso de carros e pessoas.</p>	<p><b>O</b></p>

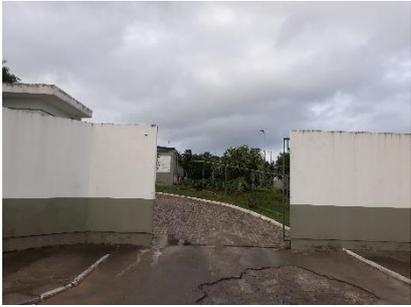
<p>Fonte: Arquivo da Autora, 2018.</p>	<p>A rampa do portão de acesso possui irregularidades que prejudica a todos.</p>	<p><b>D</b></p>
	<p><b>2.3 Estacionamento interno</b></p> <p>No estacionamento interno não há demarcação de vaga acessível para veículos conduzidos ou que conduzam pessoas com deficiência ou com mobilidade reduzida.</p>	<p><b>O</b></p>

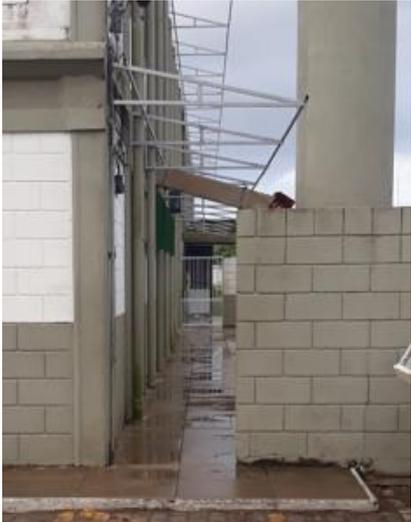
<p>Fonte: Arquivo da Autora, 2018.</p>	<p><b>2.4 Percurso / Caminho</b></p> <p>No percurso realizado entre o estacionamento/entrada da escola encontram-se alguns degraus que dificultam o acesso para pessoas com mobilidades reduzidas, e com dificuldades visuais e não possui rampa de acessibilidade.</p>	<p><b>D</b></p>

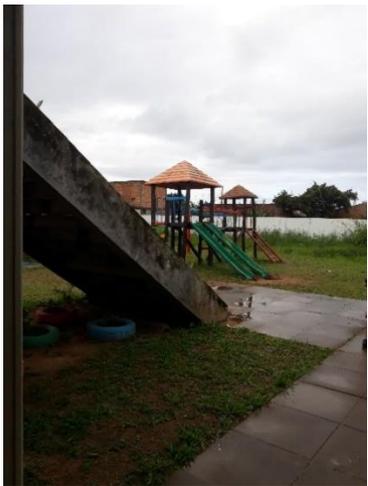
<p>Fonte: Arquivo da Autora, 2018.</p>	<p><b>2.5 Pátio escolar</b></p> <p>O pátio não possui condições de acesso e uso de equipamentos infantis por usuários de cadeiras de rodas.</p> <p>O pátio não possui tratamento paisagístico a fim de organizar e demarcar os diferentes espaços de recreação.</p>	<p><b>D U</b></p> <p><b>O</b></p>

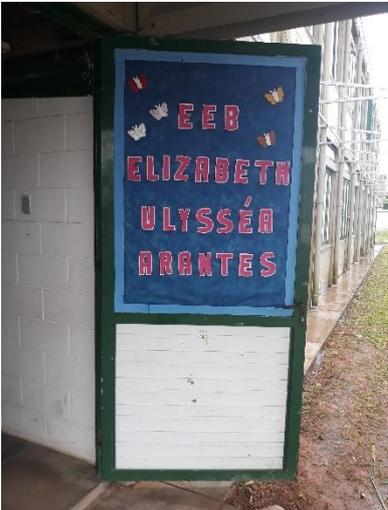
<p>Fonte: Arquivo da Autora, 2018.</p>	<b>3.1 Porta de acesso principal e demais portas</b>	
	O acesso a porta de entrada principal do edifício escolar possui identificação.	<b>OK OK</b>
	O percurso de acesso possui alguns degraus que prejudicam pessoas com deficiências visuais e mobilidade reduzida e não possui rampa de acessibilidade.	<b>D</b>
	As maçanetas das portas são do tipo alavanca e estão de acordo com a NBR 9050.	<b>OK</b>
	A maioria das portas da escola possuem vão livre menor que os parâmetros estabelecidos na NBR 9050 que é de 80cm.	<b>D</b>

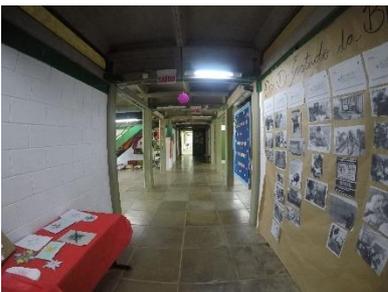
<p>Fonte: Arquivo da Autora, 2018.</p>	<b>3.2 Circulação horizontal</b>	
	Os corredores possuem uma dimensão correta para o fluxo de pessoas. Possui piso firme e antiderrapante.	<b>OK</b>
	Alguns ambientes não possuem identificação visual identificando os diferentes tipos de uso.	<b>OK C</b>

As paredes possuem cores diferentes do piso, o que auxilia na identificação de uma pessoa com baixa visão.	<b>OK</b>
	Os corredores possuem pisos regulares sem impedimento de livre circulação no interior do prédio.	<b>OK</b>

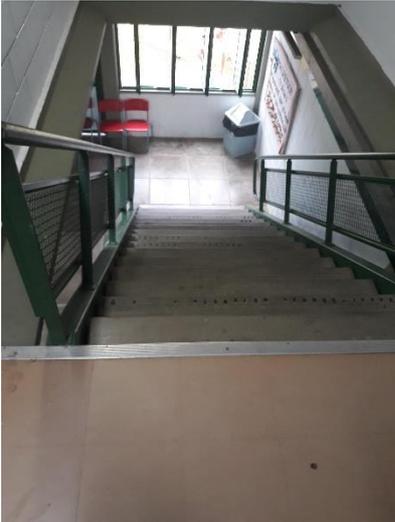
<p>Fonte: Arquivo da Autora, 2018.</p>	<b>3.3 Circulações verticais (escada/elevador)</b>	
	Não há piso tátil para sinalizar e orientar o início e término da escada e do elevador.	<b>U O</b>
	Nos degraus da escada não existem faixas de sinalizações que orientem os desníveis dos degraus.	<b>U O</b>
	O corrimão da escada não possui o prolongamento de 30 cm no início e fim, indicado na NBR 9050.	<b>U O</b>

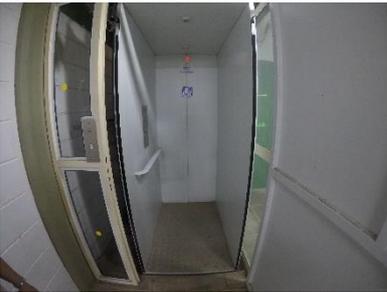
<p>Fonte: Arquivo da Autora, 2018.</p>	O elevador está em perfeito funcionamento, porém possui um pequeno desnível em sua porta de entrada.	<b>OK D</b>

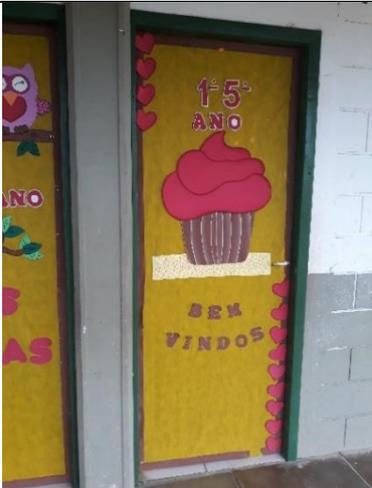
<p>Fonte: Arquivo da Autora, 2018.</p>	<b>4.1 Identificação dos ambientes e acesso</b>	
	As dimensões das portas de acesso dos banheiros adaptados atendem a norma vigente.	<b>OK</b>
	O ambiente não possui identificação visual nem tátil.	<b>C O</b>
	O ambiente é de fácil acesso, eliminando qualquer necessidade de ajuda, não existe qualquer tipo de obstáculo no caminho.	<b>OK</b>

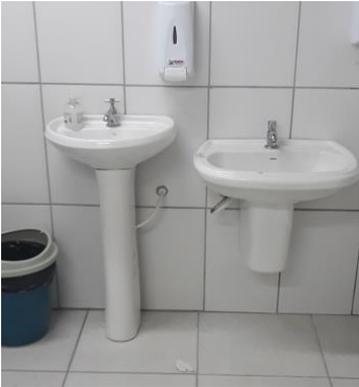
<p>Fonte: Arquivo da Autora, 2018.</p>	<b>4.2 Lavatório</b>	
	O modelo de lavatório utilizado possibilita a aproximação frontal. Está instalado na altura correta.	<b>OK</b>
	O tipo de torneira escolhida, não é a ideal, o que dificulta o acesso à água.	<b>U</b>
	Não existem barras de apoio próximas ao lavatório, nem espelhos e o porta sabonete e a papeleira estão colocados em uma posição e altura fora da faixa de alcance confortável.	<b>U</b>

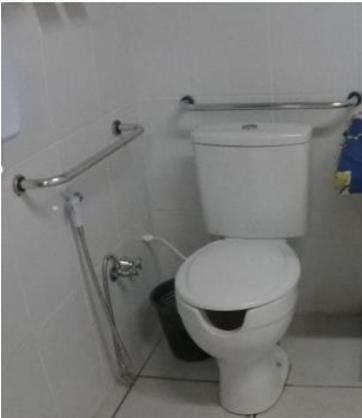
<p>Fonte: Arquivo da Autora, 2018.</p>	<p><b>4.3 Boxe vaso sanitário</b></p>	
	<p>O boxe do vaso sanitário possui as barras de apoio em posição adequada, à altura do vaso também está dentro das normas.</p>	<b>OK</b>
	<p>Não existe suporte para papel higiênico.</p>	<b>U</b>

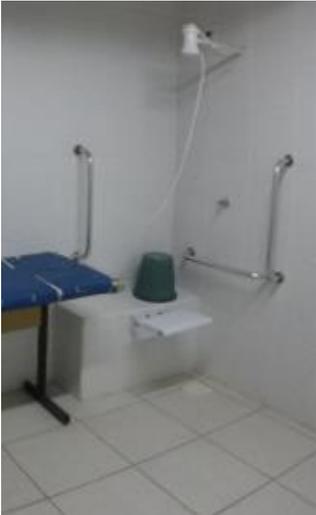
<p>Fonte: Arquivo da Autora, 2018.</p>	<p><b>4.4 Boxe para chuveiro</b></p>	
	<p>O boxe para chuveiro contém todas as barras de apoio.</p>	<b>OK</b>
	<p>Não existe uma queda para a água do chuveiro, fazendo com que a água se acumule, tornando o piso escorregadio.</p>	<b>U</b>

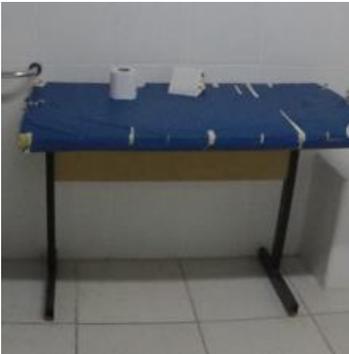
<p>Fonte: Arquivo da Autora, 2018.</p>	<p><b>4.5 Trocador de fraldas</b></p>	
	<p>O trocador de fraldas foi adaptado com uma mesa grande e colchonete, não atendendo aos padrões.</p>	<b>U</b>

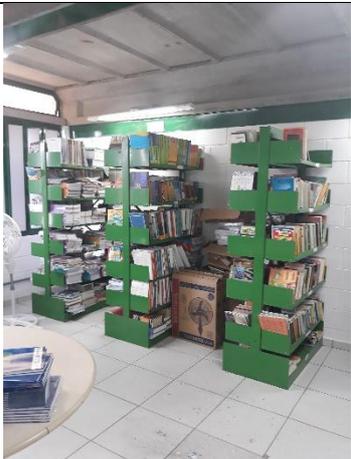
<p>Fonte: Arquivo da Autora, 2018.</p>	<b>5.1 Biblioteca</b>	
	A altura dos expositores de livros é superior a 1,35m, o que dificulta o acesso por usuários de cadeiras de rodas e crianças.	<b>U</b>
	A distância entre as estantes é menor do que 90cm o que impossibilita o acesso por usuários de cadeiras de rodas.	<b>D U</b>
	Existem obstáculos entre as estantes o que impossibilita os alunos de acessá-la livremente.	<b>U</b>

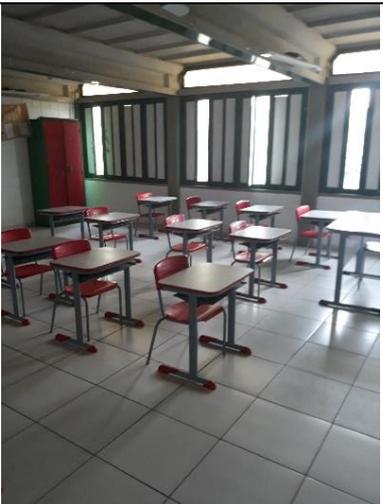
<p>Fonte: Arquivo da Autora, 2018.</p>	<b>5.2 Sala de aula</b>	
	As salas de aula contam com identificação visual personalizada indicando a turma.	<b>OK</b>
	As carteiras são todas do mesmo tamanho, não existe carteiras adaptadas para alunos de baixa estatura e/ou alunos portadores de cadeiras de rodas.	<b>U</b>
	As portas das salas de aula possuem largura inferior a 80cm.	<b>D</b>

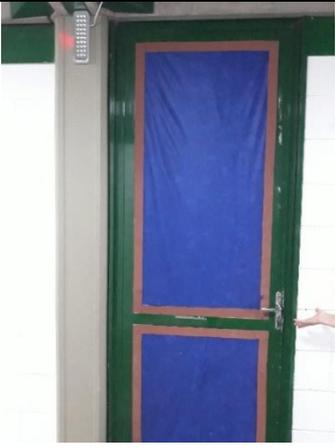
<p>Fonte: Arquivo da Autora, 2018.</p>	<b>5.3 Laboratório de Ciências</b>	
	O laboratório está desativado e sendo utilizado como depósito de materiais.	<b>U</b>
	O mesmo não possui identificação visual e tátil indicando o ambiente.	<b>O C</b>

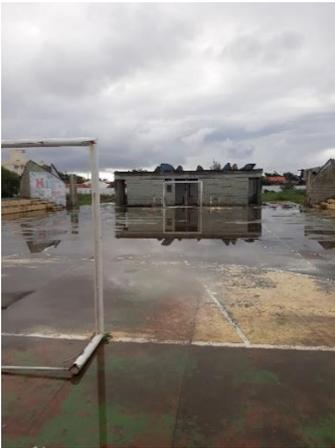
<p>Fonte: Arquivo da Autora, 2018.</p>	<p><b>5.4 Quadra de esportes</b></p>	
	<p>A quadra está com a pintura desgastada, o que dificulta a identificação das linhas.</p>	<b>O</b>
	<p>A quadra não possui cobertura, impossibilitando o seu uso em dias de chuva.</p>	<b>U</b>
