PATOLOGIAS NA CONSTRUÇÃO CIVIL: ANÁLISE E CAUSAS DAS PRINCIPAIS MANIFESTAÇÕES PATOLÓGICAS NAS ESTRUTURAS DE CONCRETO

Anáísa Rosa Pereira Santos; Lorena Bárbara Dias e Stéphanne Rosa Pereira
Universidade UNA de Catalão – Campus Santa Cruz
anaisarosaps@hotmail.com; engcivillorenab@gmail.com; stephannerosap@gmail.com

Coordenação de curso de Engenharia Civil

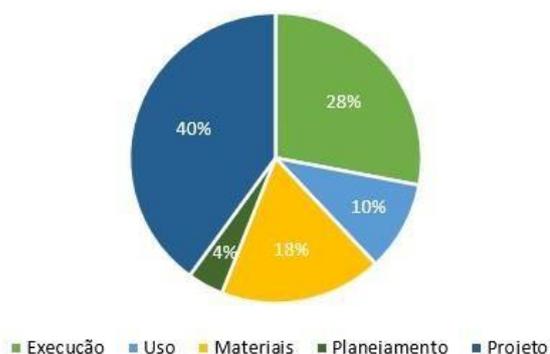
Figura 1 – Gráfico comparativo de origens patológicas em Estruturas de Concreto Armado.

Causas do problemas patológicos em Estruturas de Concreto.

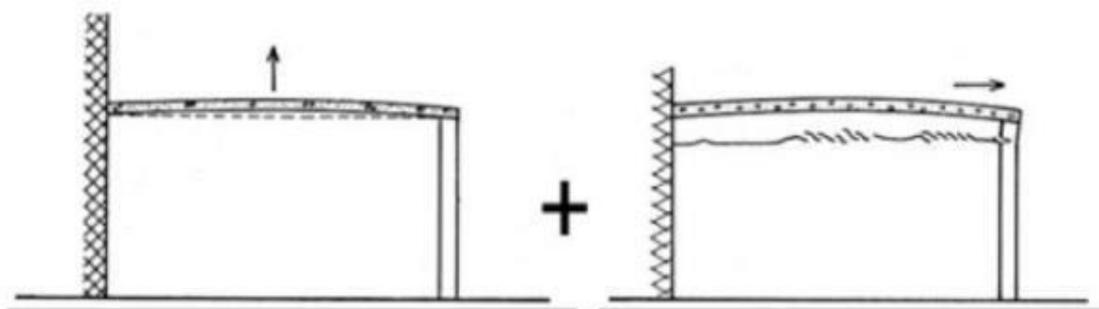
Figura 3 – Fissura ocasionada por Movimentação Térmica da Laje de Cobertura.

Essa fissuração desenvolve nas paredes no sentido horizontal e paralelo ao comprimento da laje.

Para evitar essa movimentação térmica das lajes o indicado seria a utilização de um isolante térmico, como por exemplo a mistura de argila expandida, e nas paredes a utilização de juntas elásticas de movimentação, como silicone ou isopor. E para a reparação das fissuras é necessário a aplicação de argamassa polimérica.

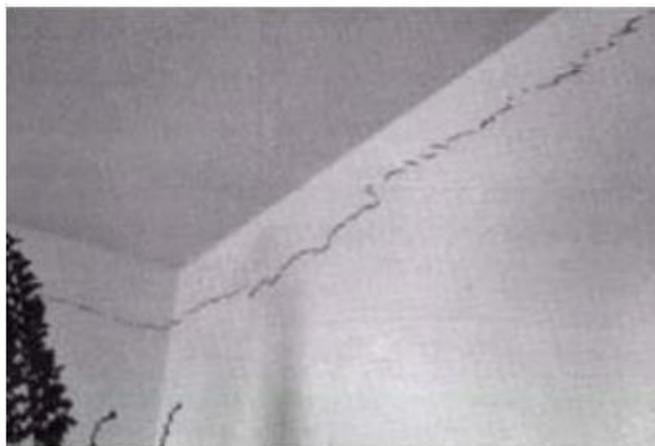
Figura 4 – Fissuração ocasionada por Movimentação Térmica da Laje de Cobertura.

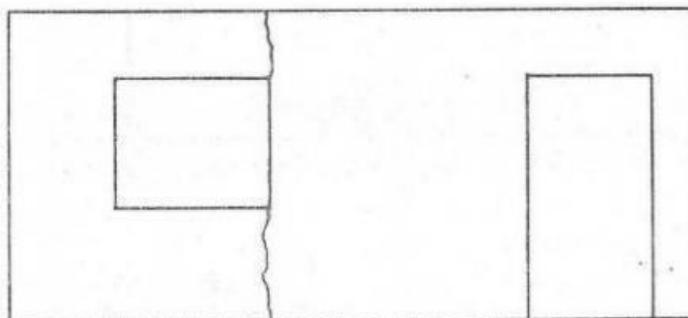
Além disso essa manifestação patológica pode se apresentar de outras formas dependendo da dimensão da laje, como nas paredes em sentido vertical em regiões enfraquecidas, como aberturas de parede (janelas, portas etc.).

Figura 5 – Fissura ocasionada por Movimentação Térmica em seção enfraquecida pelo vão da janela.

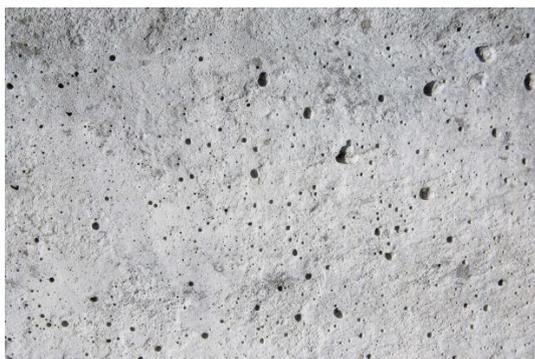
Figura 6 - Porosidade em uma parede de concreto.

Uma parede de concreto poroso pode afetar diretamente na resistência da sua estrutura devido aos espaços vazios dentro dele, e para que o concreto tenha uma boa durabilidade, o ideal é que ele tenha poucos poros, pois eles são a porta principal para os agentes degradantes do concreto.

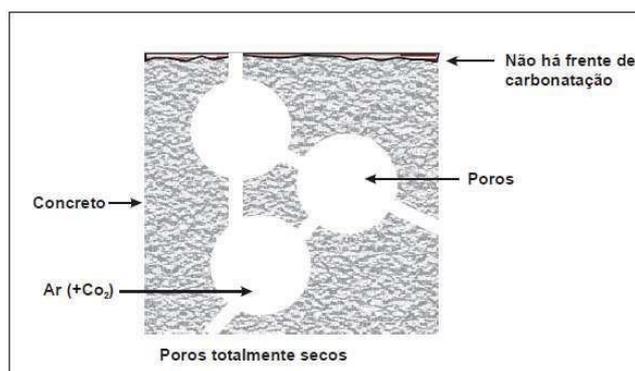
Figura 7 – Representação do interior de uma parede de concreto poroso.

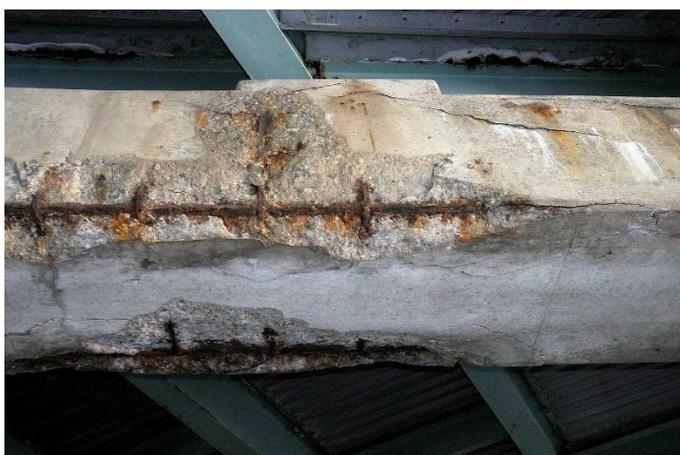
Figura 9 – Carbonatação do concreto.

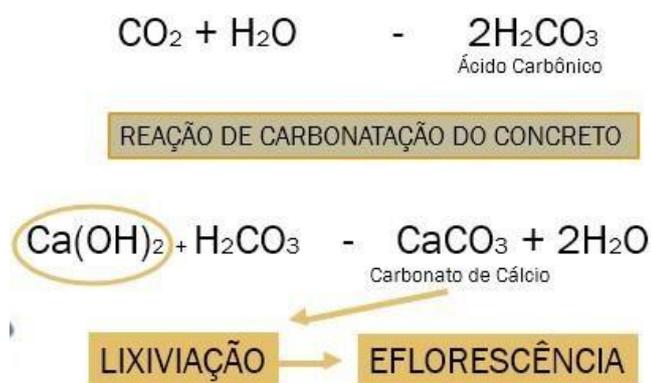
Isso ocorre devido a entrada do dióxido de carbono (CO₂) e água nos poros do concreto. O CO₂ reage com os constituintes alcalinos, como por exemplo o Ca (OH)₂. Com isso, há uma redução da reserva alcalina do concreto, na qual leva o pH de 13 para um valor em torno de 9. Com essa redução do pH, o concreto deixa de ser uma proteção contra a corrosão.

Figura 10 – Mecanismo de carbonatação.

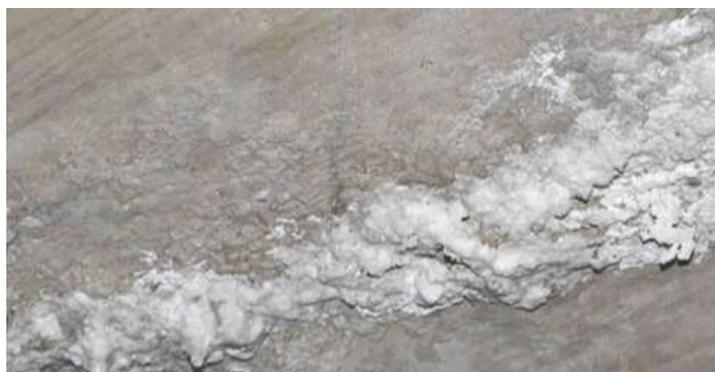
As eflorescências são um resultado de um processo de degradação por meio de um fluxo de umidade do concreto que é responsável por carrear ou lixiviar os Carbonatos de Cálcio para a superfície.

Figura 11 – Eflorescência.

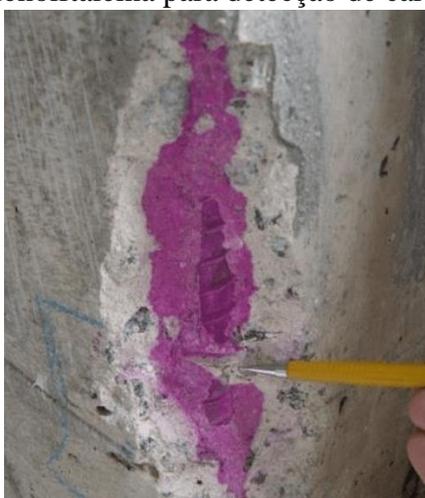
Um dos ensaios para detecção de carbonatação no concreto é o ensaio colorimétrico de potencial alcalino que é realizado através da aspersão de indicadores de pH na estrutura ou em amostras extraídas da estrutura analisada. Esses indicadores de pH são substâncias químicas que em contato com a solução alcalina do concreto, adquire colorações diferenciadas. Para o ensaio deve-se aspergir na superfície dos corpos de prova a solução. Após alguns minutos, ela irá reagir com o concreto onde é possível constatar visualmente que as regiões mais alcalinas do concreto se apresentam com cor alterada, enquanto as áreas menos alcalinas e, portanto, carbonatadas, não apresentam alteração na cor.

Figura 12 – Ensaio de fenolftaleína para detecção de carbonatação do concreto.

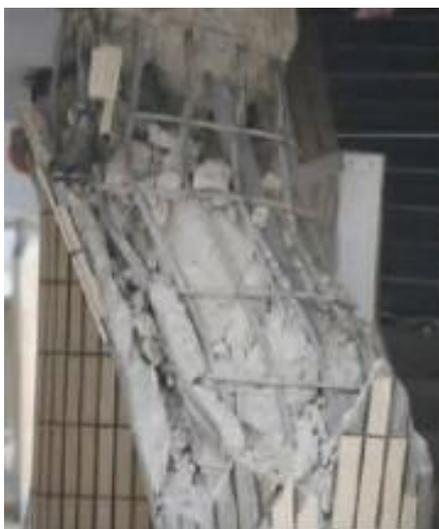
Figura 13 - Pilar submetido a um esforço de compressão axial; Flambagem.

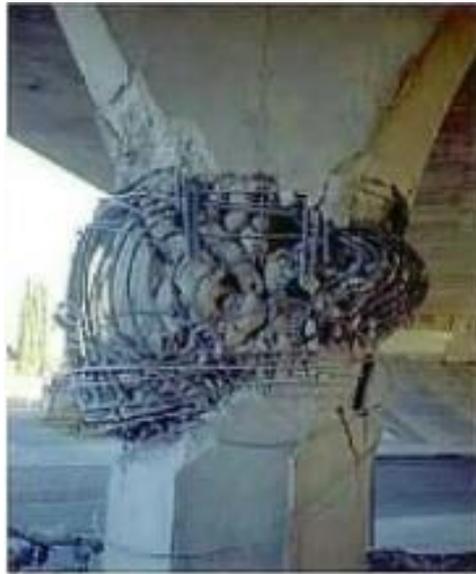
Figura 14 - Pilar submetido a um esforço de compressão; Compressão.

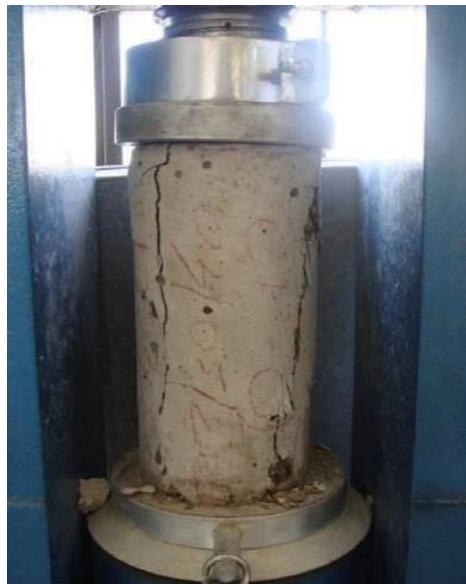
Os ensaios de resistência à compressão podem ser realizados através da retirada de corpos de prova e sua posterior ruptura em prensas.

Figura 15 – Ensaio de compressão axial.

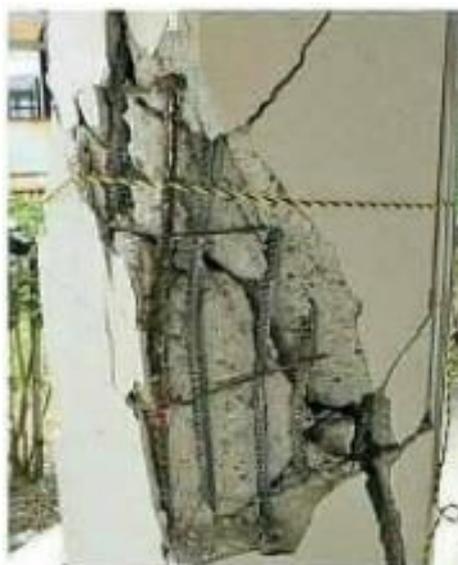
O cisalhamento é um fenômeno de deformação ao qual um corpo está sujeito quando as forças que sobre ele agem provocam um deslocamento em planos diferentes, mantendo o volume constante.

Figura 16 - Pilar submetido a forças aplicadas em sentidos iguais ou opostos, mas com intensidade diferente; Cisalhamento.

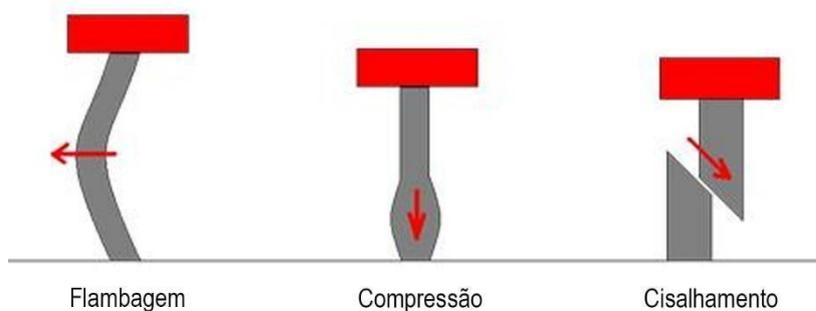
Essa forma de ruptura por cisalhamento é denominada punção e ocorre em elementos que foram submetidos a uma reação concentrada que acontece transversalmente de forma muito brusca e pode levar a estrutura à ruína através de um colapso.

Figura 17 – Representação de rupturas em pilares.

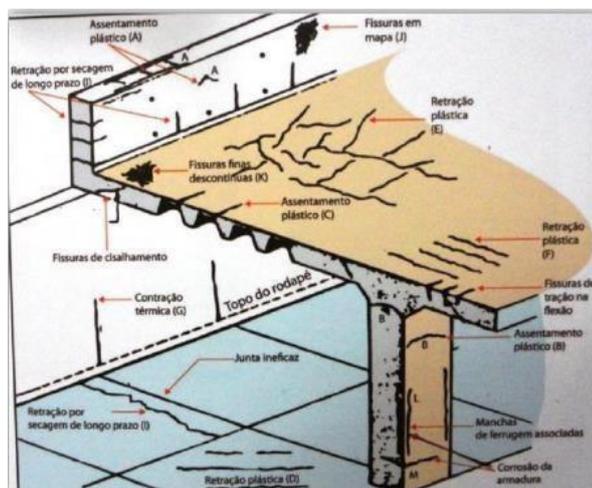
Figura 18 – Representação de fissurações típicas de retração em uma estrutura de concreto.

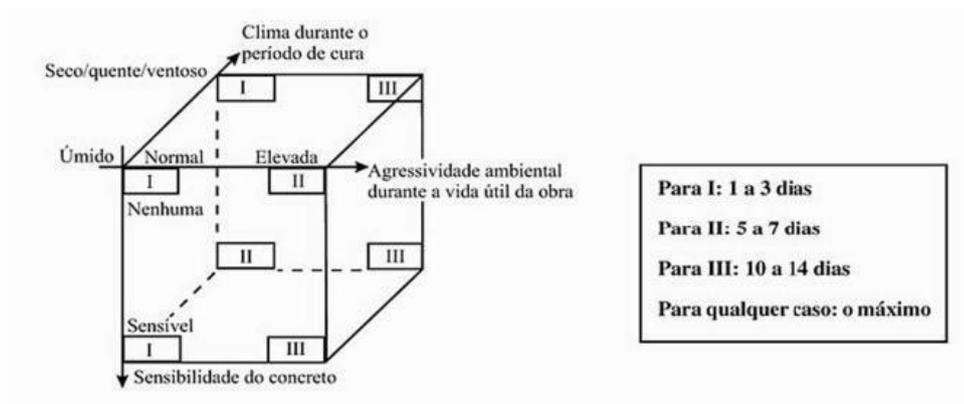
A cura do concreto é um procedimento que visa retardar a evaporação da água utilizada para aprontar a mistura e garantir que o cimento esteja totalmente hidratado. É realizada durante os estágios iniciais de endurecimento, essa atividade pode ocorrer de diferentes maneiras, dependendo da situação.

Figura 19 – Tempos de cura recomendado.

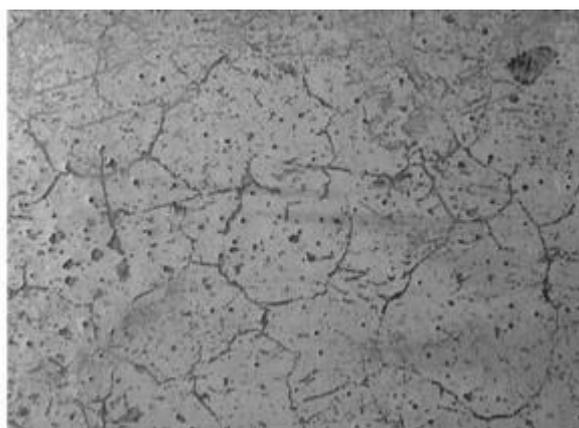
Isso acontece comumente em lugares com climas mais quentes ou com muito vento. Ocorrendo em lajes e superfícies extensas, tendo como padrão fissuras próximas aos cantos ou então com um aspecto de mapa. Não causa danos graves, porém a aparência é muito comprometida e pode causar alguns problemas com infiltrações.

Figura 20 – Retração Plástica

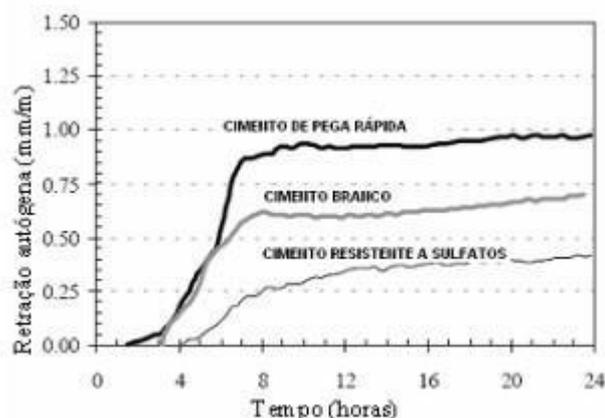
Retração autógena ocorre quando há redução da umidade relativa no interior dos poros que acontece devido a evolução da hidratação do cimento. Esse tipo de retração ocorre mais em concretos de alto desempenho porque tu tens poros menores devido à baixa relação de água/cimento.

Figura 21 – Retração autógena do concreto em função do tempo e tipo de cimento.

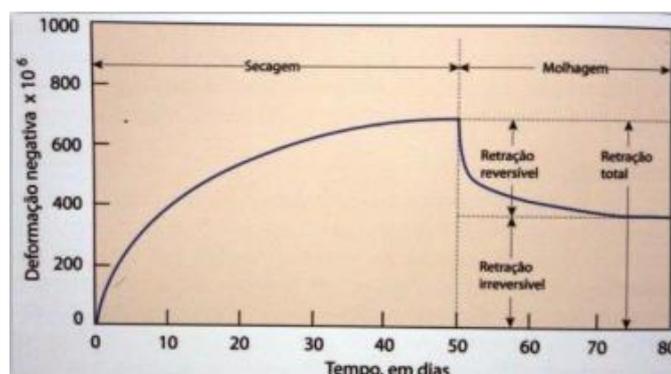
O excesso de água, usado para fazer concreto ou argamassa, fica livre na massa vaporizando mais tarde. Essa evaporação cria forças capilares equivalentes e compressão de massa isotrópica, causando uma redução em seu volume. A diferença entre esses dois tipos de retração é que a última ocorre no concreto já em seu estado endurecido.

Figura 22 – Características da retração hidráulica.

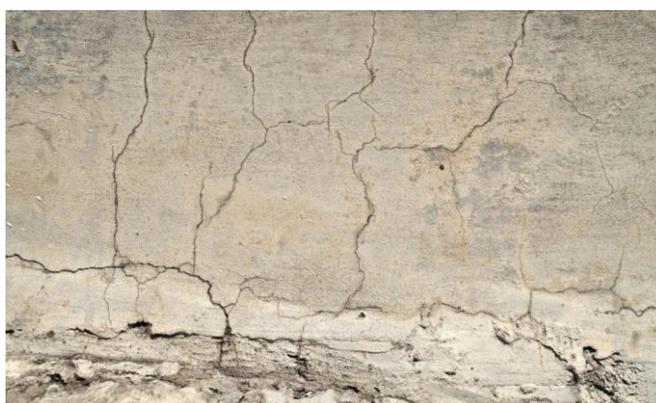
Figura 23 – Parede de concreto com anomalias devido a retração.

O tratamento dessas patologias é fazendo o preenchimento das fissuras e trincas que possuem na estrutura através de argamassa estrutural polimérica ou resina epóxi injetável. Outros elementos que são capazes de reduzir a retração do concreto são: A utilização da sílica na composição do concreto, cimentos expansivos dos tipos K, M e S que irão provocar a expansão da pasta, aditivos expansivos que darão flexibilidade nas composições e redução de custo, aditivos redutores de retração que farão com que ocorra a diminuição da tensão capilar no interior do concreto, utilização de fibras de natureza metálica ou polimérica na mistura etc.

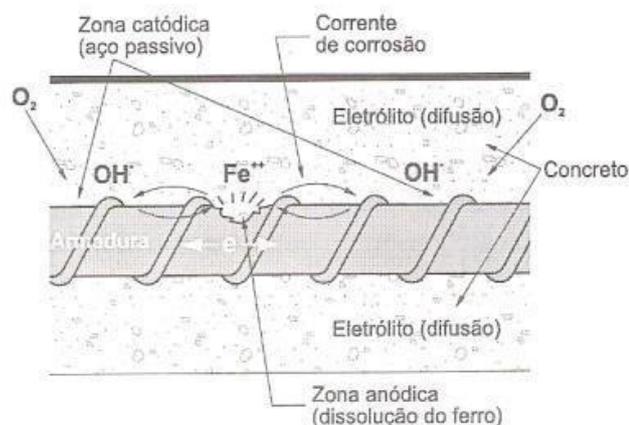
Figura 24 – Pilha eletroquímica de corrosão no concreto armado.

A pilha eletroquímica é um processo que se caracteriza pela formação de célula de concentração, no qual uma parcela da barra se torna anódica (região corroída) e a outra catódica (região não corroída), os produtos oriundos da corrosão criam expansões nas armaduras causando danos no concreto e uma redução na ligação armadura/concreto pela perda de confinamento.

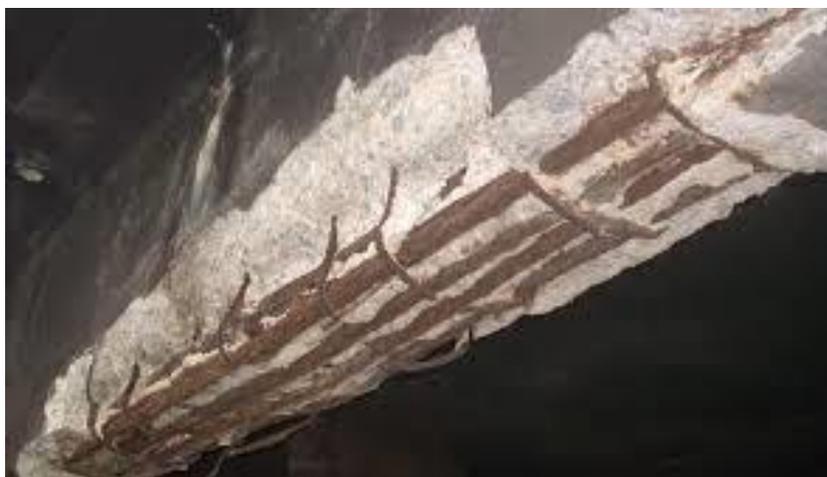
Figura 25 – Corrosão da armadura em uma viga.

Após ser feita toda retirada da área deteriorada do concreto, deve ser retirado o concreto ao redor da armadura deixando 2cm livres em seu contorno. Caso a armadura esteja muito deteriorada pela corrosão deverá ser feita a troca, senão deve ser feita a limpeza da armadura utilizando uma escova de aço e em seguida aplicar o inibidor de corrosão na armadura. Depois basta fazer a reparação estrutural.

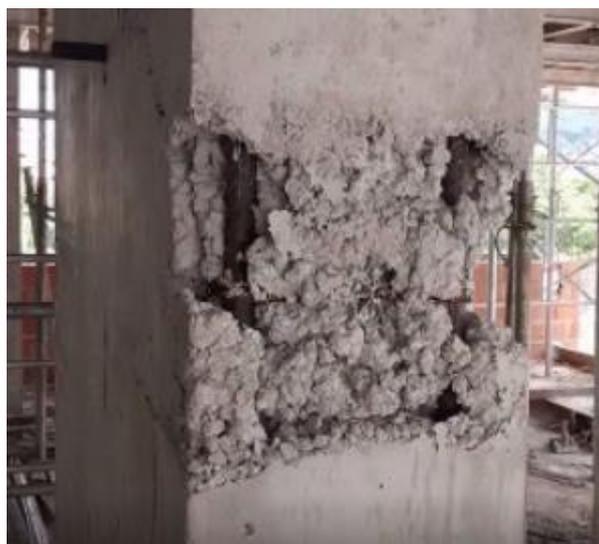
Uma das principais características do concreto é sua trabalhabilidade, que deve ser apropriada às dimensões das peças a serem concretadas e à forma de vibração a ser aplicada. Quando a trabalhabilidade não está adequada, o concreto não consegue preencher todos os espaços das peças e aí surgem os vazios. (ARCINDO VAQUERO Y MAYOR).

Figura 26 – Pilar de concreto armado com falhas de concretagem; bicheira.

O reparo dessa patologia quando não há exposição da armadura deve ser feito o reforço estrutural com o preenchimento de argamassa de alta resistência, que seja impermeável, auto adensável e isenta de retração. Antes da aplicação do produto deve ser feita a limpeza da área para que tenha uma melhor aderência, e após a aplicação deve ser feito o processo de cura. Caso a armadura esteja exposta e comprometida, deve ser feito primeiro o tratamento das ferragens e em seguida o preenchimento com argamassa. Em casos mais graves de bicheira em que a estrutura fica comprometida, a única solução viável é fazer a demolição e reconstrução da mesma.

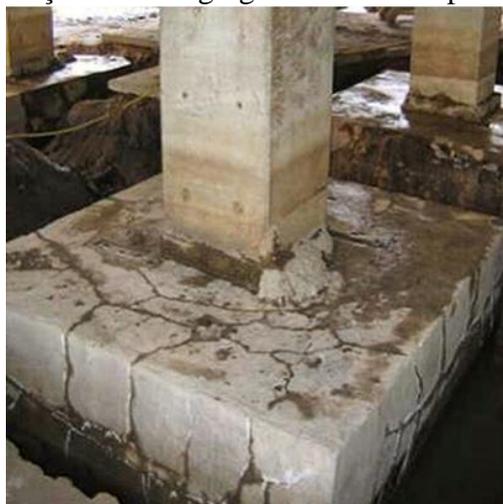
É um processo químico que envolve uma interação expansiva dos agregados e a água, quanto mais umidade presente, maior a expansão e maior tensão no elemento de concreto, resultando em fissuras sem direção definida, comumente chamadas por “couro de jacaré”.

Figura 27 – Reação Álcali-agregado em uma sapata de concreto.
