**ESTUDO COMPARATIVO ENTRE MÉTODOS DE RECUPERAÇÃO DE
ESTRUTURAS COM PROCESSOS DE AUTOCURA:
BIOCONCRETO E CONCRETO AUTOCICATRIZANTE**

Trabalho de Conclusão de Curso apresentado
ao Curso de Engenharia Civil da Universidade
do Sul de Santa Catarina como requisito parcial
à obtenção do título de Engenheiro Civil.

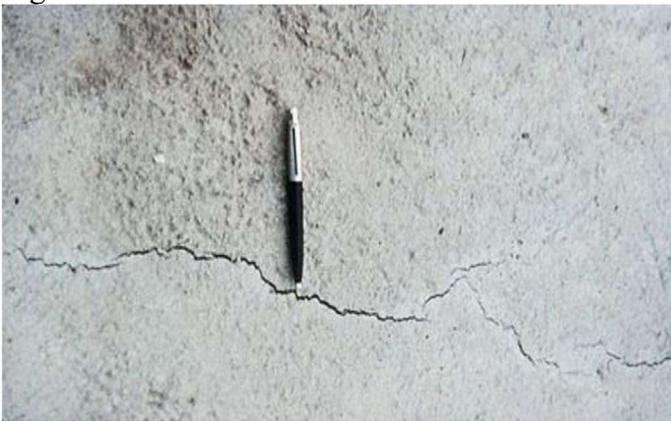
As fissuras são uma porta de entrada para agentes agressivos tanto químicos quanto biológicos, onde agredem a estrutura na parte da corrosão das armaduras, desagregação do concreto e no seu desgaste. A figura 1 representa uma fissura ocorrida no concreto.

Figura 1 – Fissura no concreto

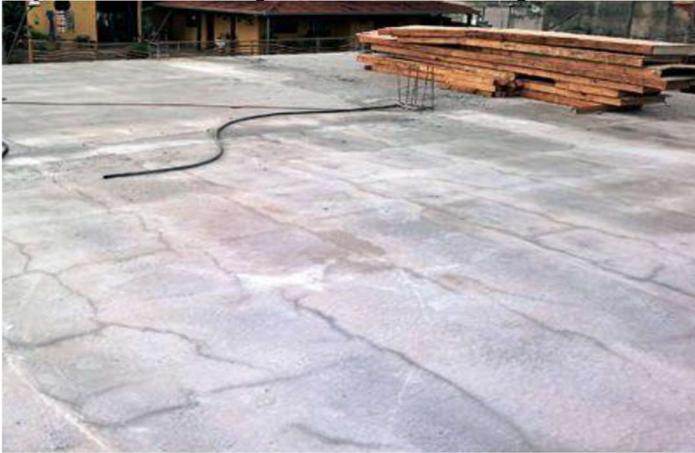
Abaixo figura 2 apresentando fissuras por retração na fase plástica do concreto.

Figura 2 – Fissuras por retração na fase plástica do concreto

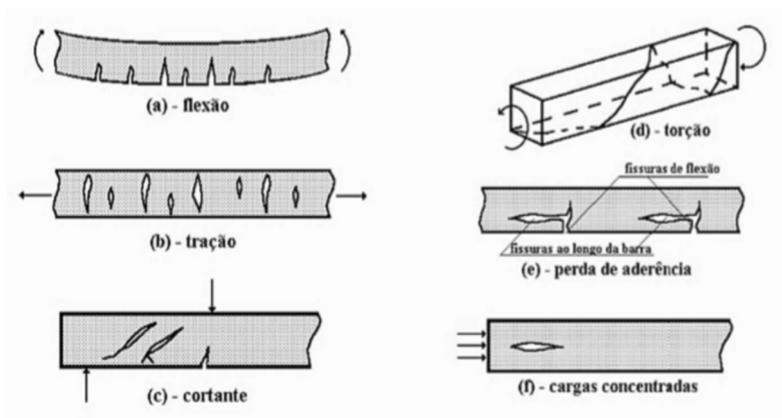
As tensões normais são causadoras das fissuras na estrutura e elas podem ser de tração ou de compressão, já as tangenciais podem ser de cisalhamento ou de torção. Nas figuras 3 e 4 abaixo temos uma percepção de como essas fissuras atuam na estrutura.

Figura 3 – Fissuras frente as tensões básicas

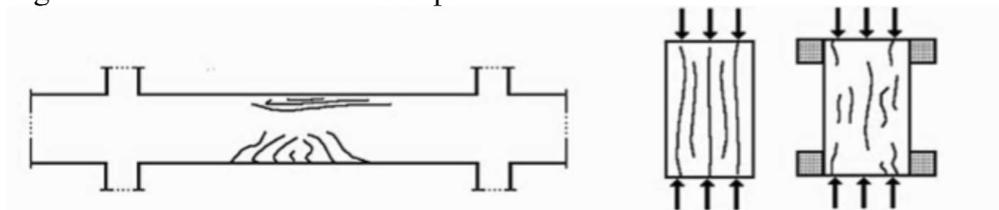
Figura 4 – Fissuras devido a compressão

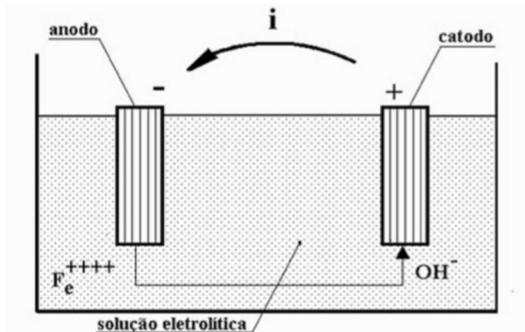
Com isso o efeito pilha acontece onde a corrosão é instalada pela geração de uma corrente elétrica conduzida do anodo para o catodo, como é identificado na figura 5, esta é uma das reações mais encontradas no concreto.

Figura 5 – Efeito Pilha em meio de concreto

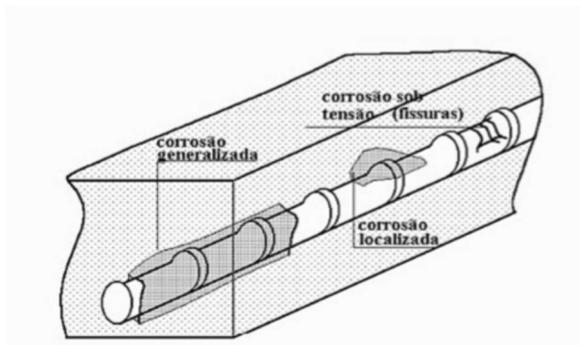
A corrosão pode ser classificada da seguinte forma: corrosão sob tensão fraturante, corrosão da fragilização pelo hidrogênio e corrosão por pite. A primeira ocorre em conjunto com uma tensão de tração, dando origem a propagação de fissuras. A segunda é ocasionada por hidrogênio atômico que se difunde ao interior do aço da armadura e possibilita a fragilização com consequente perda de ductibilidade e possibilidade de fratura da armadura. Por fim a corrosão por pite pode se revelar de duas formas, localizada que é caracterizada pela ação de cloretos sempre que haja umidade e oxigênio e a generalizada que ocorre em função da redução de pH do concreto com valores menores que nove (RIPPER; SOUZA, 1998).

Figura 6 – Tipos de Corrosão em uma barra de aço imersa em meio ao concreto

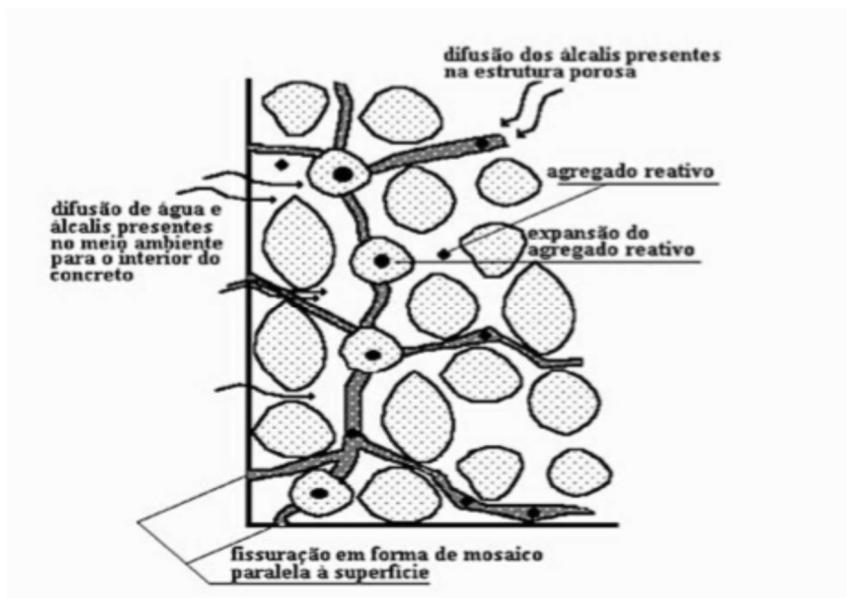
O gel sílico-alcalino caracteriza-se por ser hidrófilo e sob condição de umidade aumenta volumetricamente, gerando tensões suficientes para danificar a estrutura do concreto (COLLINS, 2007; POOLE, 1992).

Figura 7 – Desenvolvimento da reação álcali-agregado

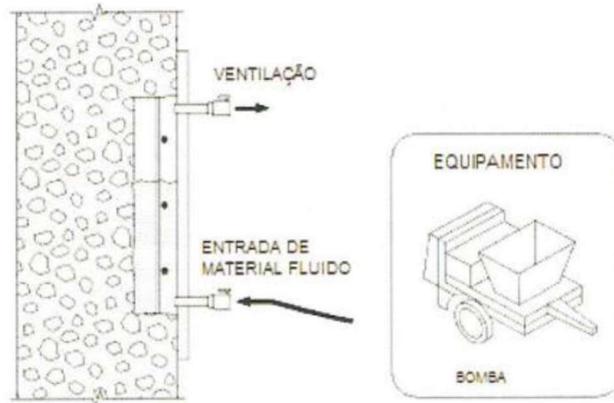
Figura 8 – Tratamento de aberturas no concreto com aplicação do microconcreto fluido

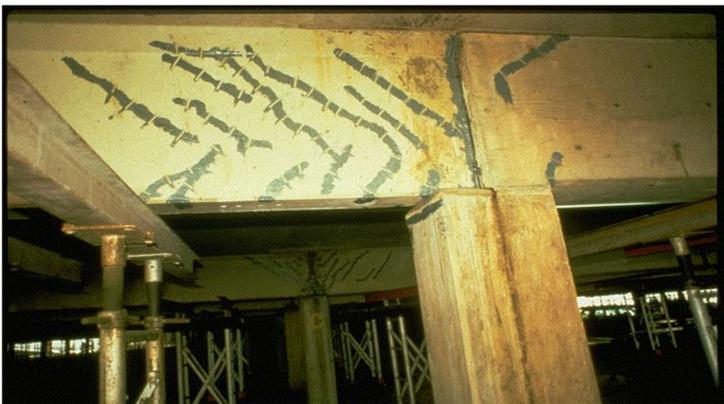
Figura 9 – Tratamento de aberturas no concreto com métodos convencionais

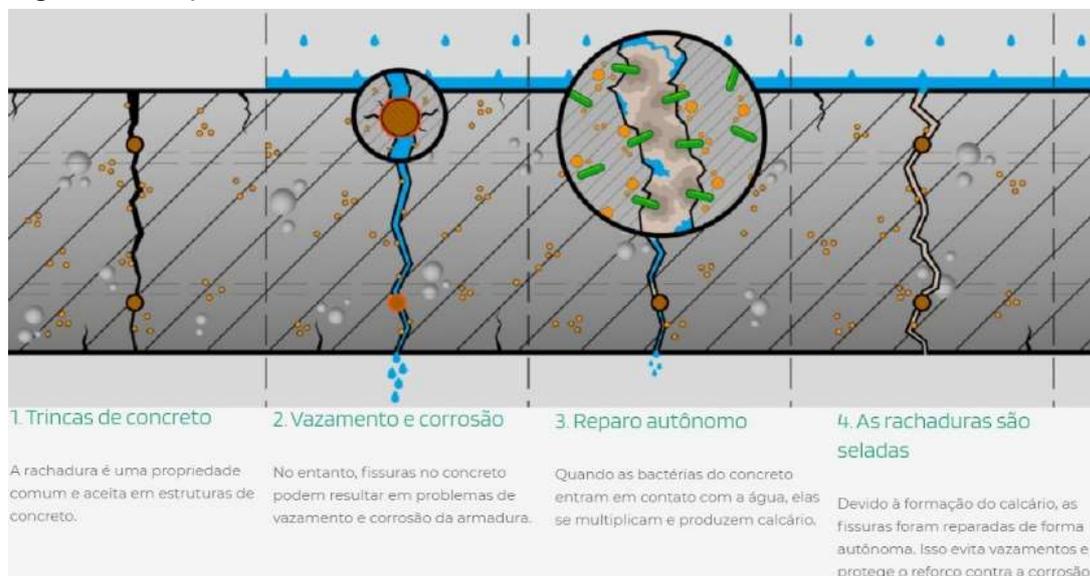
A função da bactéria misturada ao concreto é de se alimentar do lactato de cálcio, onde origina a calcita que é o mineral constituinte do calcário, em seu processo digestivo. Elas podem ficar em estado dormente por até 200 anos, e só começam a agir na estrutura quando aparecer fissuras ou rachaduras, onde o material vai obter contato com o ar, umidade ou água, e aciona a bactéria e ela começa a se alimentar. Conseguindo assim regenerar ou selar as fissuras do concreto com até 8 milímetros de espessura, não tendo limites para a extensão da fissura, e podendo levar até 3 semanas para concluir o processo de regeneração. (ARAÚJO et al. 2019).

Figura 10 – Ação das bactérias do bioconcreto

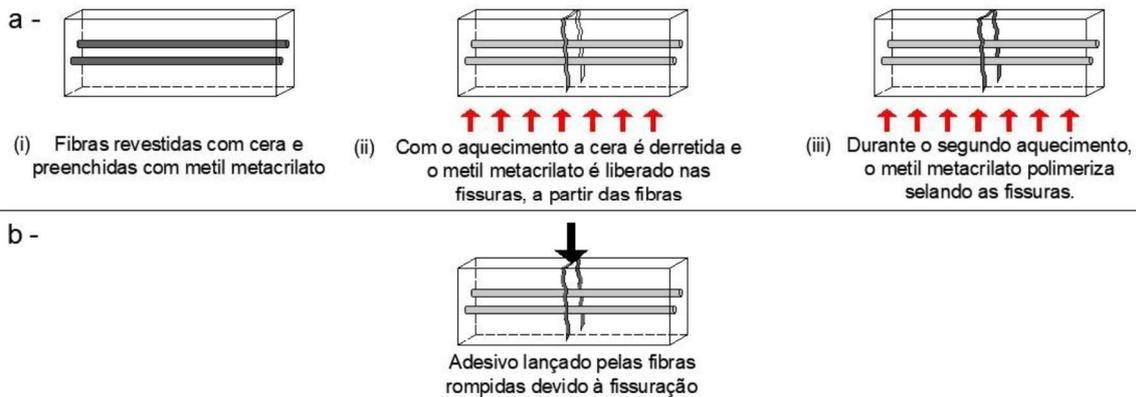
No modo ativo a intervenção humana possibilita um maior controle, pois é a pessoa mesmo que está fazendo o processo acontecer, assim transmite maior confiança para o usuário final do produto. Entretanto, o modo passivo se sobressai, e por não demandar da atividade humana, evita assim a necessidade de gastos com mão de obra em reparo e manutenção pois todo processo faz-se automaticamente.

Figura 11 – (a) modo ativo; (b) modo passivo - Concreto Autocicatrizante

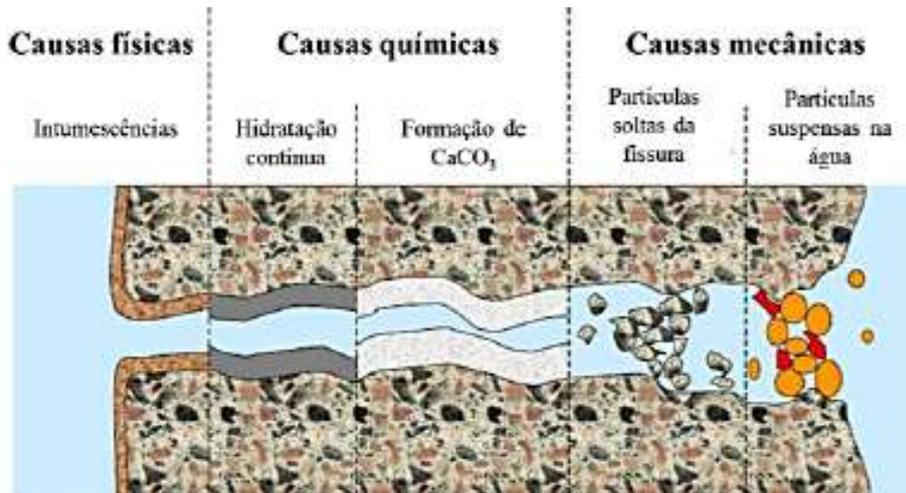
Dentre as causas da fissuração do concreto, os fatores mecânicos, químicos e físicos podem originar a cicatrização autógena; e esses fatores podem ser determinados como intumescência ou inchamento, hidratação contínua e causas mecânicas. Como mostra a Figura 12 abaixo.

Figura 12 – Causas para autocicatrização autógena no concreto

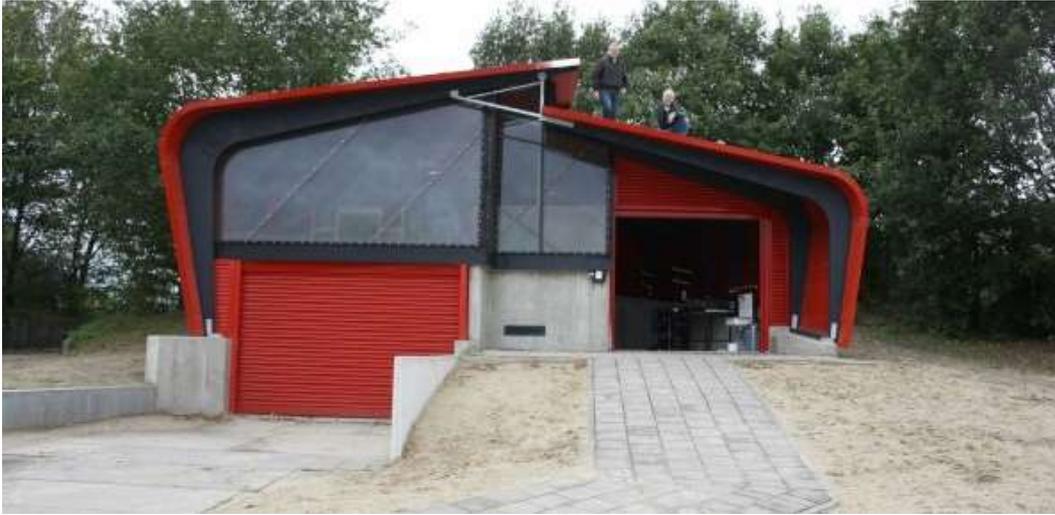
Segundo Jonkers (2015), o bioconcreto está sendo testado em diferentes estruturas com a finalidade da aceitação do mercado. A primeira estrutura a utilizar o bioconcreto foi uma estação de salva-vidas na beira de um lago em Galder na Holanda que foi iniciada em 2011 e está sujeita a condições extremas com alta incidência solar e presença contínua de água, e na América do Sul o bioconcreto também está sendo utilizado em canais de irrigação no Equador, já que o país possui grande incidência de abalos sísmicos, esses eventos podem provocar rachaduras, colocando em teste a capacidade de regeneração do bioconcreto.

Figura 13 – Posto de salva-vidas no lago de Galder na Holanda

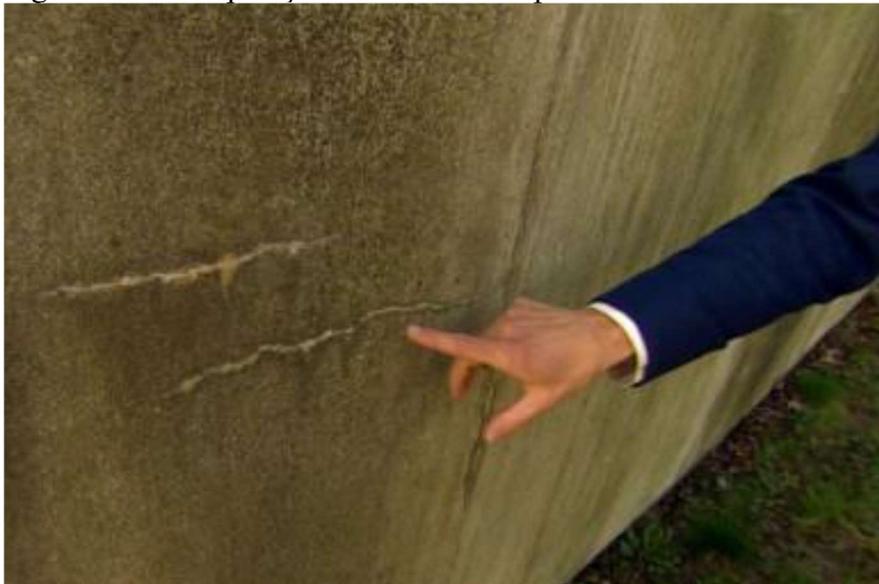
Na figura 14 ilustrada a seguir, pode ser visto uma parede que passou pelo processo de recuperação e mostra visualmente onde apareceram as trincas, tirado por Henk em uma das suas visitas periódicas ao posto de salva-vidas na Holanda.

Figura 14 – Recuperação da estrutura no posto salva-vidas na Holanda

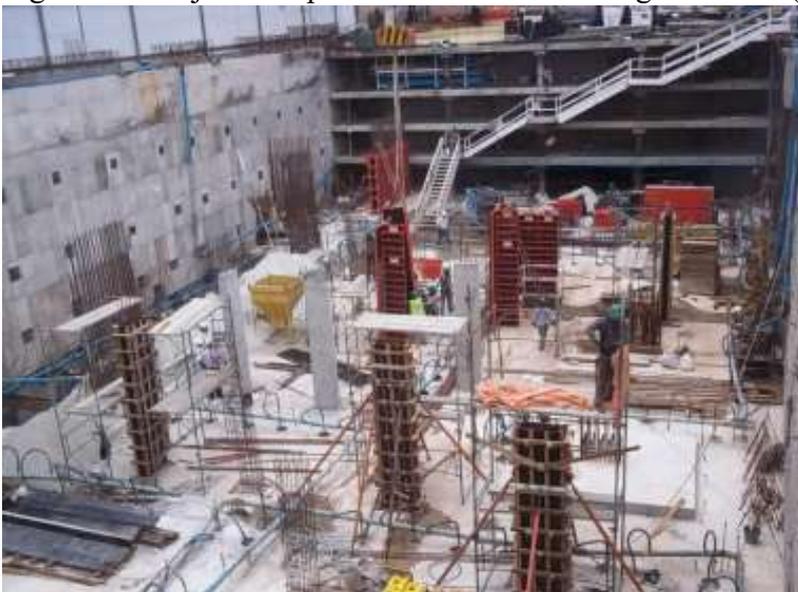
Britez et al. (2016), apresentam um estudo sobre a concretagem da laje de subpressão em concreto armado da nova sede do Museu de Imagem e Som (MIS), onde o museu apresenta uma laje de 1 metro de espessura e volume de 1200 m³, e para execução e composição do concreto da laje, foi utilizado CP III 40-RS, adição de sílica ativa, utilização de gelo durante a mistura, um alto consumo de cimento, gerando uma alta resistência do concreto e de componente adicional, utilizou-se um aditivo impermeabilizante por cristalização integral, conhecido como Cat-X.

Figura 15 – Laje de subpressão do Museu de Imagem e Som (MIS)

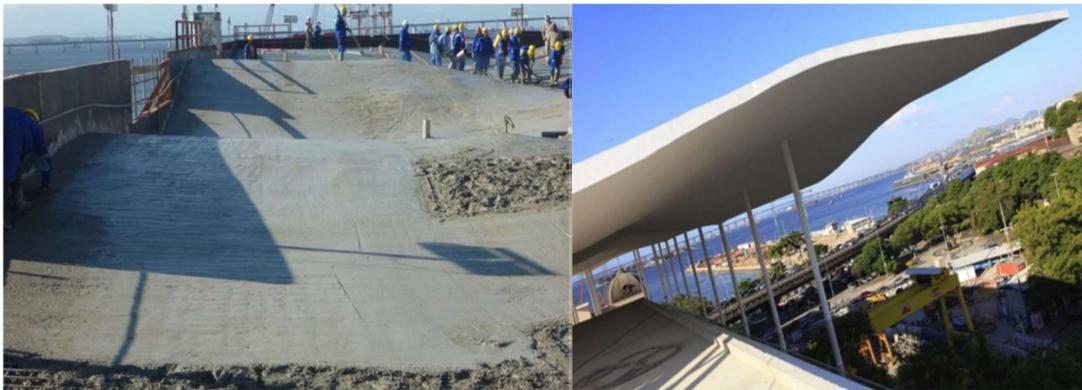
A cobertura fluida do Museu de Arte do Rio (MAR), compreende 1.700 m² e é modelada em formato de uma onda, com desníveis de até 1,75 m, gerando uma impressão de fluidez. Ela está disposta a 30 metros de altura, conforme mostra a Figura 17, estando apoiada em 37 tubos de aço galvanizado. Na concretagem, 80% da água foi substituída por gelo, todos os concretos dos caminhões foram lançados em temperaturas entre 16°C a 21°C, com a trabalhabilidade necessária e retardando a pega, evitando ao máximo a fissuração (ALMEIDA, 2013).

Figura 16 – Laje fluida do Museu de Arte do Rio (MAR)

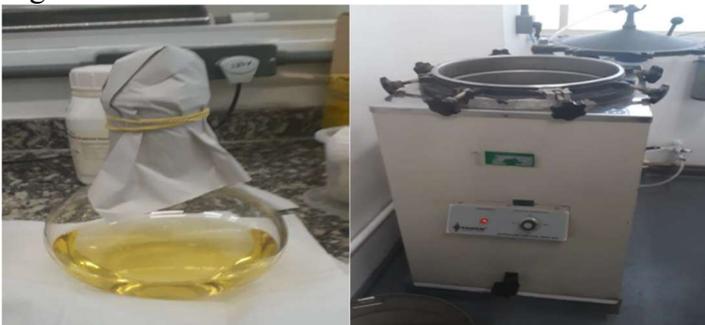
O processo é simples de se fazer tendo os materiais e os equipamentos corretos, foi usado 10,5g de caldo de nutriente chamado Tryptone Soya Broth (T.S.B.), diluídos em 350 ml de água destilada, em um balão de Erlenmeyer de 1 litro, essa solução é aquecida em um micro-ondas por cerca de 2:30 minutos, para ser esterilizada. Logo em seguida o balão é vedado com um plugue, e envolvido com papel e amarrado com elástico e o encaminhamos para autoclave.

Figura 17 – Meio de cultura e autoclave

A autoclave eleva a temperatura da solução a 121° centígrados e em 15 minutos a solução de nutriente fica pronta, e espera a solução chegar à temperatura ambiente. O balão é aberto, e acrescentado 1 ml do *Bacillus Subtilis* na solução de nutriente, onde se mistura até ficar homogênea, depois disso é levado para uma estufa a temperatura de 37° centígrados por 24 horas. Após o prazo, houve o aumento da quantidade de bactérias *Subtilis* e o aspecto da solução apresentava uma cor amarelada e esbranquiçada.

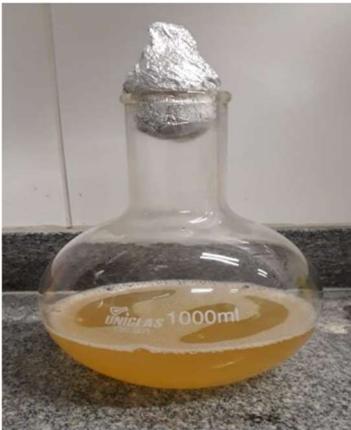
Figura 18 – Meio de cultura com bactéria após estufa

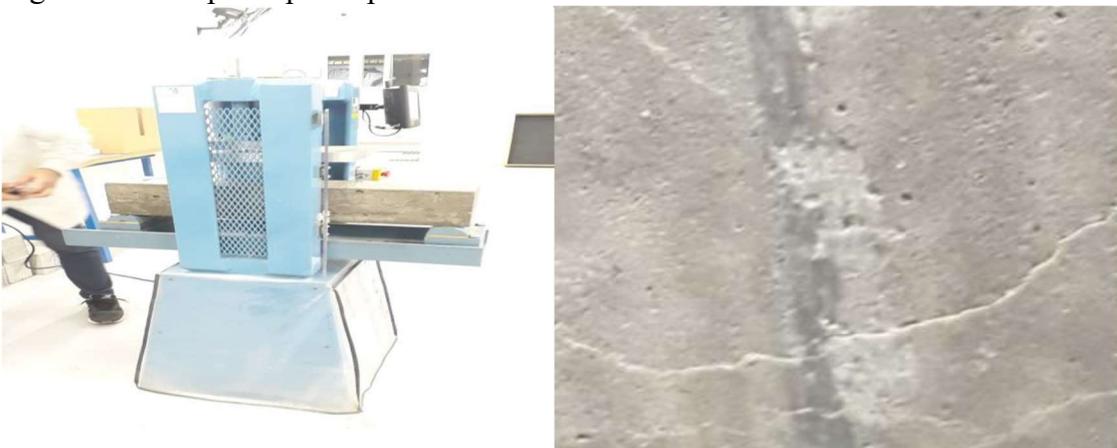
Após três semanas hidratando o corpo de prova prismático, verificou-se um aspecto diferenciado, o corpo de prova apresentava em suas fissuras um aspecto esbranquiçado como mostra a figura 19. O material apresentado nas fissuras se tratava da formação de carbonato de cálcio no processo de alimentação e digestão das bactérias selecionadas nesse trabalho.

Figura 19 – Corpo de prova prismático

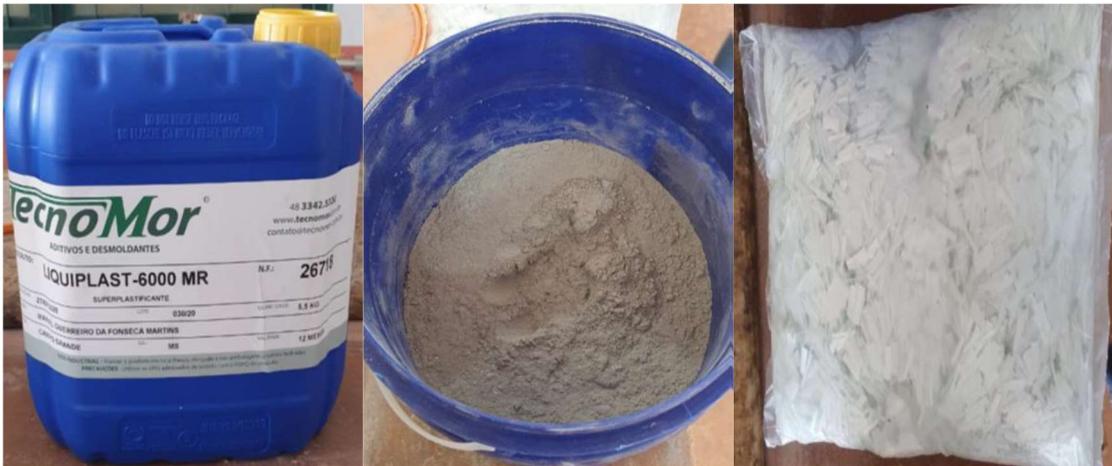
Grau e Barbosa (2020), em seu trabalho de pesquisa usaram os dois tipos de aditivos mais a adição de fibras de vidro, o superplastificante da marca Tecnomor, segundo eles o produto é excelente na dispersão das partículas de cimento melhorando assim a trabalhabilidade, é fornecido no estado líquido, a sua cor é marrom e segundo o fabricante, utiliza-se apenas 1,2% do material em relação a massa de cimento, e o cristalizante da marca Penetron, é usado na impermeabilização por cristalização integral, que é um pó adicionado ao traço do concreto, no momento de sua produção e segundo o fabricante, foi utilizado 0,8% do aditivo em relação à massa do cimento. A fibra de vidro foi utilizada pois ela previne fissuras e aumenta o desempenho, cerca de 5% do peso total do concreto foi acrescentado.

Figura 20 – Plastificante, cristalizante e fibra de vidro

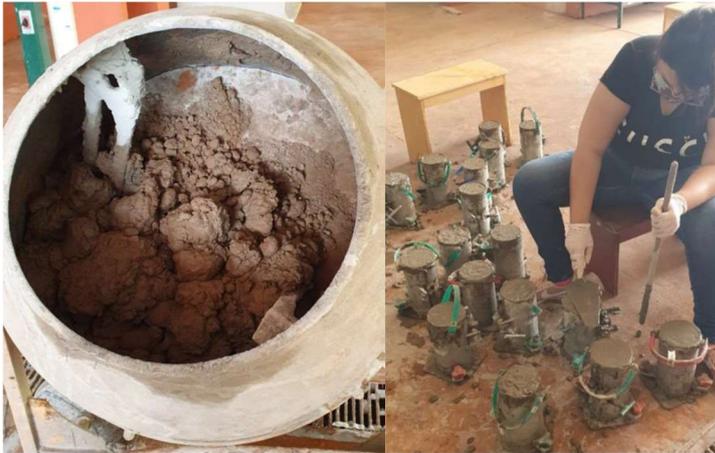
Todos os materiais foram misturados em uma betoneira e logo em seguida lançados no corpo de prova.

Figura 21 – Mistura dos materiais e moldagem dos corpos de provas

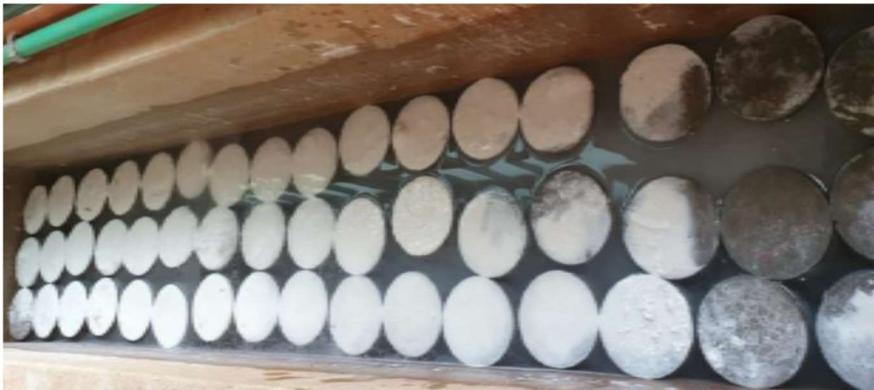
Segundo Grau e Barbosa (2020), em seus testes a cura dos corpos de provas iniciou-se após 24 horas da sua confecção e foi realizada através da sua submersão em água saturada com cal em uma temperatura controlada por 28 dias. Com idades de 3, 7, 14, 21 e 28 dias de cura os corpos de prova foram submetidos ao ensaio de resistência à compressão axial, para gerar um pré fissuramento, onde são submetidos a submersão em água novamente por mais 28 dias, para induzir o processo de autocicatrização e serem testados novamente.

Figura 22 – Corpos de prova imersos na água

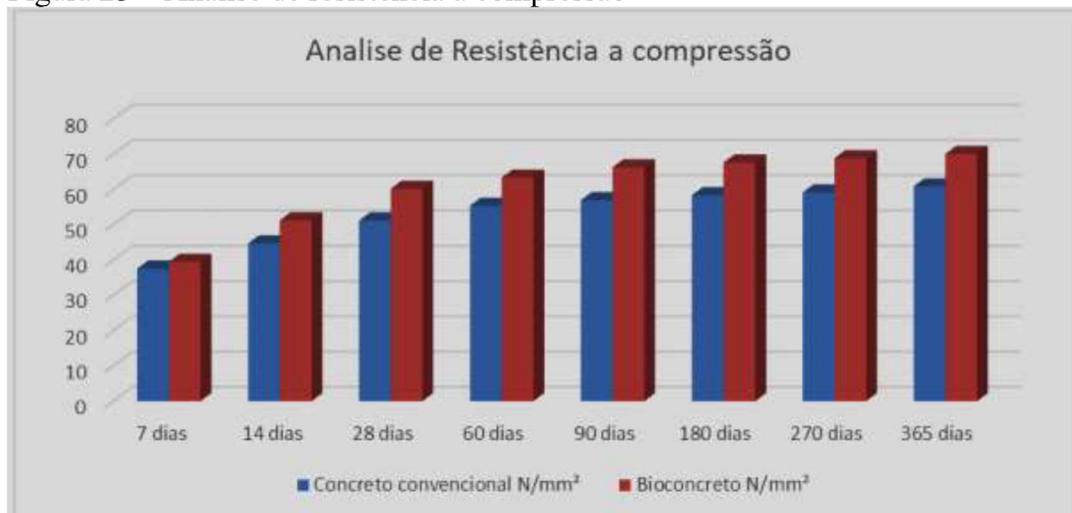
De acordo com os dados da tabela é visto que o bioconcreto não deixa perder resistência para o concreto convencional, e sim até o eleva com o passar dos dias e apresenta uma resistência consideravelmente maior à compressão. A Figura 23 apresenta os dados da análise comparativa da resistência à compressão dos dois concretos.

Figura 23 – Análise de resistência à compressão

Para Silva e Passarini (2017), em 365 dias, temos um ganho de resistência de quase 10% em comparação ao teste de 7 dias, que é de aproximadamente 2%, isso acontece devido os poros presentes no concreto serem preenchidos por carbonato de cálcio, que é precipitado pelas bactérias, gerando maior resistência ao concreto.

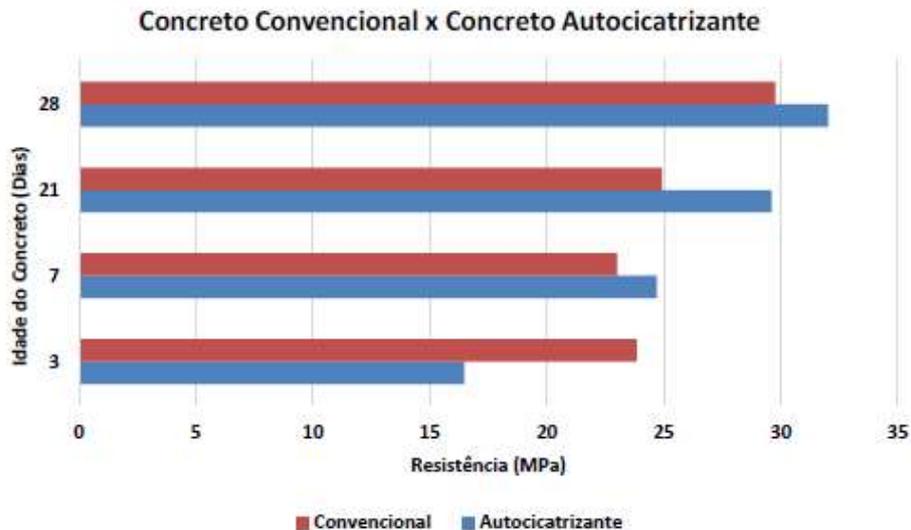
De acordo com os dados da tabela é visto que o concreto autocicatrizante nos primeiros dias de cura não consegue atingir a resistência do concreto convencional, após os 7 dias apresenta uma resistência maior à compressão. A Figura 24 apresenta os dados da análise comparativa da resistência à compressão dos concretos ao longo das idades.

Figura 24 – Comparação da resistência dos concretos

Para Grau e Barbosa (2020), em 21 dias, temos um ganho de resistência de quase 5% em comparação ao concreto convencional, e no teste de 28 dias, menor que 2%, houve uma diminuição na resistência do concreto autocicatrizante, que pode ser associada à uma alta porosidade do material. Devido a pandemia Grau e Barbosa (2020), não conseguiram executar teste em corpo de prova com idade maior que 28 dias, onde não foi possível argumentar se o concreto autocicatrizante obteve aumento de resistência, e se os aditivos e as fibras conseguiram oferecer proteção integral contra a deterioração do concreto com o passar do tempo, e oferecer um ganho de durabilidade.
