Infiltração por capilaridade em residências unifamiliares

Arthur de Souza Ferreira Araújo¹, João Mateus Sales Souza¹, Stefany do Nascimento Lima¹, Thiago de Andrade Sampaio¹, Yarly John Sandes¹

¹ Graduação em Engenharia Civil – Centro Universitário UNA.

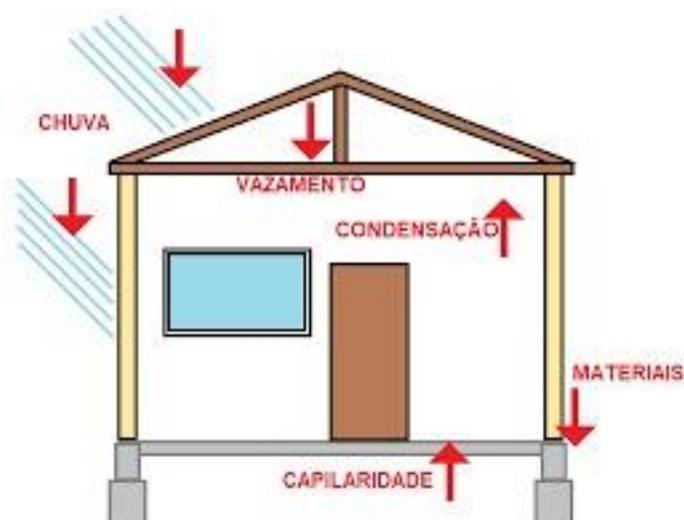
Na figura 1 é possível identificar as diferentes formas de ação dos fluidos em uma edificação.

Figura 1 – Formas de ação dos fluidos em uma edificação.

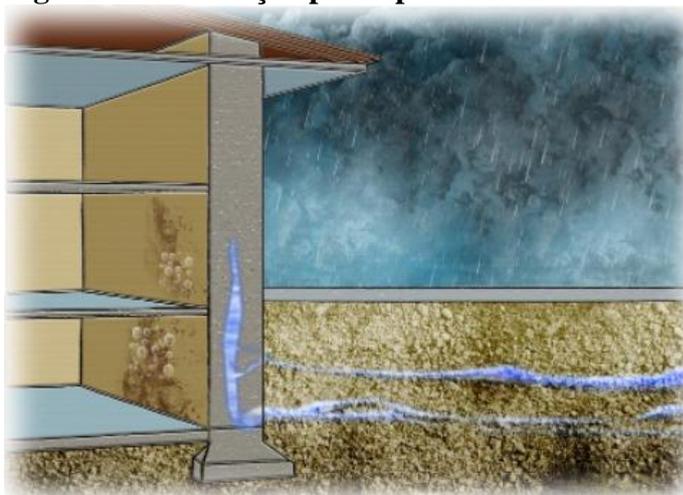
Esse trajeto ocorre do solo presente abaixo da fundação até a base das paredes, sendo identificado com mais ocorrência em fundações que apresentam solos argilosos. (ASSOCIAÇÃO BRASILEIRA DA CONSTRUÇÃO INDUSTRIALIZADA, 1990). Na figura 2 pode se observar como este fenômeno acontece, em seguida temos a representação da patologia em uma residência unifamiliar na figura 3.

Figura 2 – Infiltração por capilaridade.

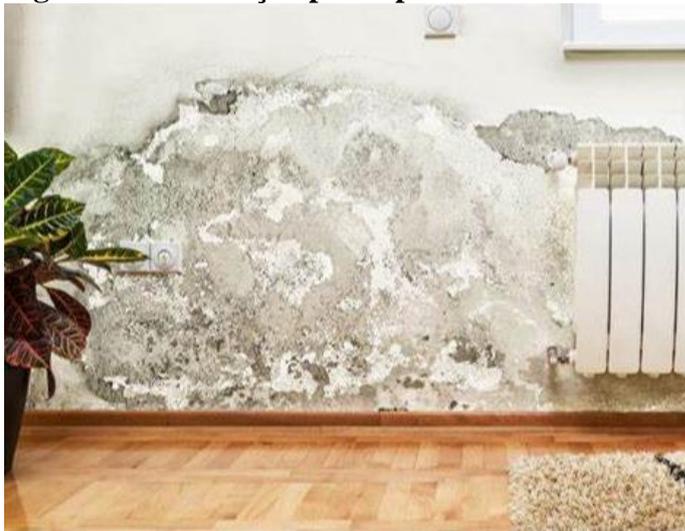
Figura 3 – Infiltração por capilaridade em residência unifamiliar.

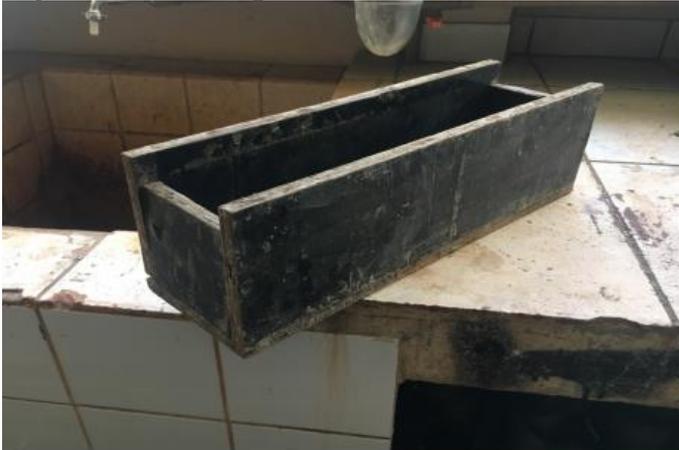
Os blocos de concreto que simularam uma viga baldrame tem dimensões de (10x10x40cm), para permitir assentar dois blocos cerâmicos (9x14x19cm), com intuito de simular a realidade, a figura a seguir mostra a forma utilizada.

Figura 4 – Forma para concretar as amostras.

Buscando obter os melhores resultados na realização da impermeabilização de vigas baldrame e utilização de argamassa com aditivo impermeabilizante, Melo (2019) realizou um experimento com os seguintes passos. Primeiramente, definiu-se a resistência média esperada do concreto em 25MPa, utilizando os traços 1:2:3 (cimento CP II, areia lavada fina e brita I), com um fato água/cimento de 0,55.

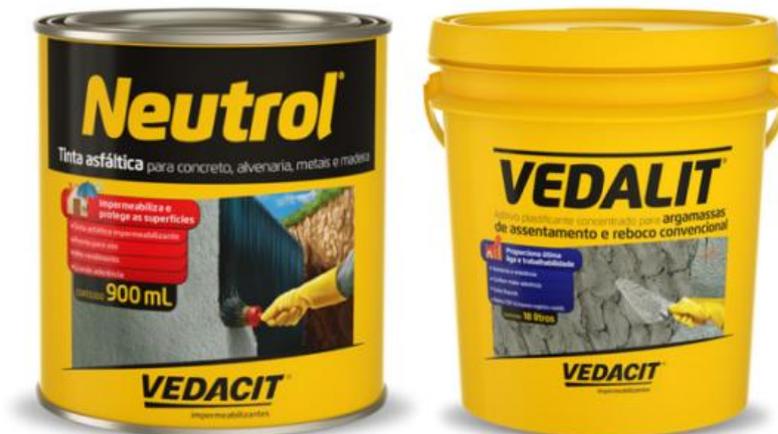
Foi utilizado na impermeabilização das “vigas baldrame” o produto NEUTROL e na argamassa de assentamento o produto VEDALIT, ambos da marca VEDACIT, representados na figura 5. Esses produtos foram escolhidos baseados em sua popularidade e entrevistas realizadas pelo Melo (2019), com profissionais que atuam na área da construção civil.

Figura 5 – Produtos utilizados no experimento.

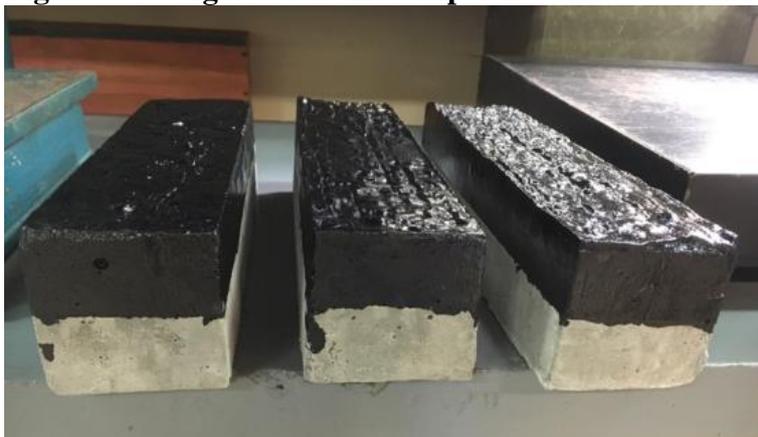
As amostras foram divididas em 3 grupos com 3 amostras cada, onde o grupo 1 não recebeu nenhum procedimento de impermeabilização, o grupo 2 recebeu aplicação do NEUTROL e o grupo 3 recebeu impermeabilização com NEUTROL e aditivo VEDALIT na argamassa de assentamento, desta forma os processos de tratamento das amostras, não foram iguais. A figura 6 é referente as “vigas baldrames” impermeabilizadas.

Figura 6 – “Vigas baldrame” impermeabilizadas com NEUTROL

A concretagem das “vigas baldrame”, foram feitas nas formas e foi utilizada uma mesa vibratória para evitar o surgimento de vazios, aumentando a aderência, densidade e impermeabilização do concreto, após esse processo as amostras permaneceram submersas na água durante 14 dias, fazendo com que o processo de cura fosse mais eficaz.

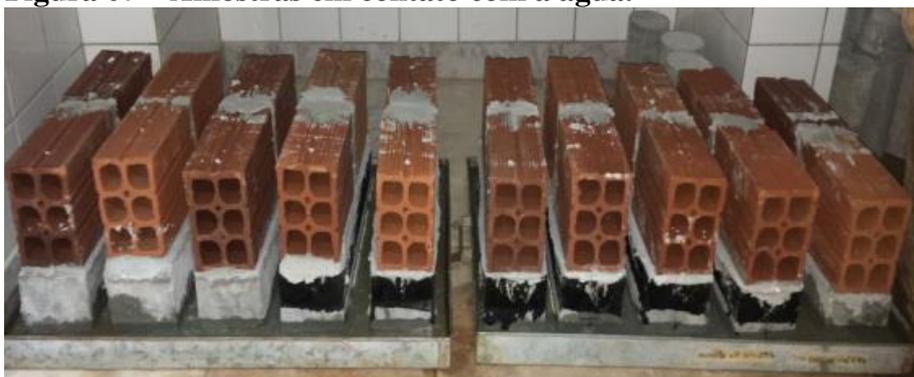
Para que o processo do experimento fosse executado todas as amostras ficaram em contato com a água por 30 dias, em um recipiente onde se pode simular a infiltração por capilaridade intensa, tendo em vista que era necessário obter os resultados com maior celeridade, como pode-se observar na figura 7.

Figura 07 – Amostras em contato com a água.

Comparando os resultados da tabela, conclui-se que o grupo 1 absorveu maior quantidade de água do que os demais.

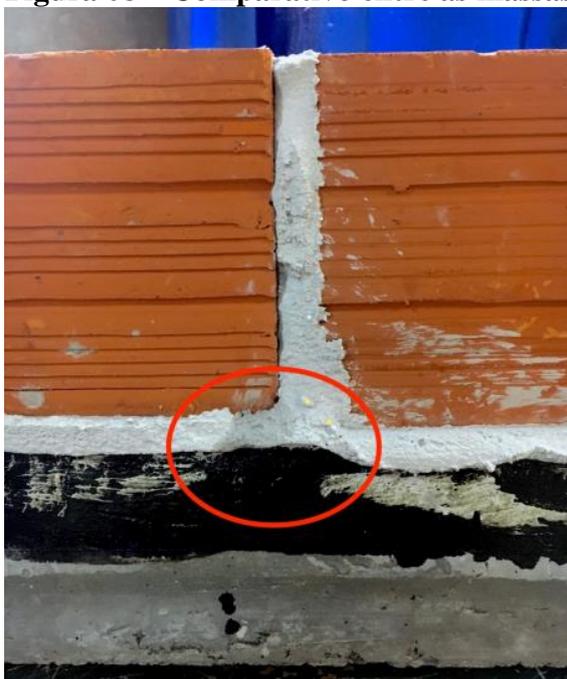
A amostra 2 do grupo 2 apresentou uma diferença de massa maior do que a média, devido a uma falha de impermeabilização na “viga baldrame” mostrada na figura 08.

Figura 08 – Comparativo entre as massas iniciais e finais.

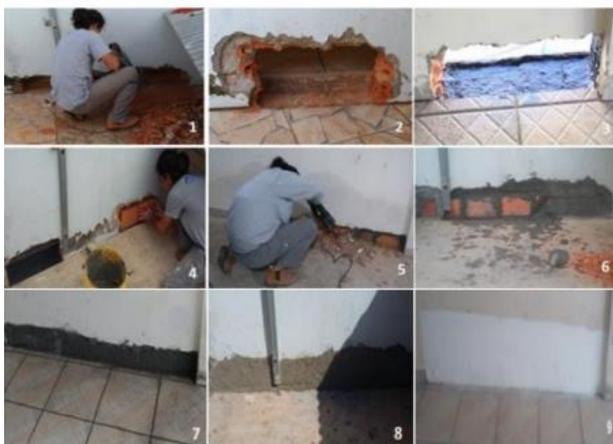
Este é o método mais tradicional, mesmo sendo o mais trabalhoso e o que gera entulho. Consiste em realizar rasgos longitudinais, alternados e equidistantes nas paredes afetadas, até expor a viga baldrame, realizar a limpeza da viga a fim de remover impermeabilizações existentes, materiais porosos e prover a regularização da superfície. Após isso, deve-se aplicar o impermeabilizante na viga em toda a extensão do corte, aguardar a secagem e posteriormente reconstruir a alvenaria. Esse procedimento faz com que a fundação que está em contato diretamente com o solo não permita que a água infiltre nas paredes. A figura 9 ilustra o processo supracitado.

Figura 9– Impermeabilização da viga baldrame.

De acordo com Exterckoetter e Zancan (2018), os dois métodos corretivos, são suficientes para sanar a infiltração por capilaridade com resultados satisfatórios. Contudo a aplicação da argamassa com aditivo impermeabilizante tem o custo mais elevado do que a impermeabilização da viga baldrame, e é importante ressaltar que para o melhor resultado do método 1, a viga baldrame deverá ter sido executada acima do nível do solo e não enterrada, pois assim, não estará em contato direto com o solo úmido.

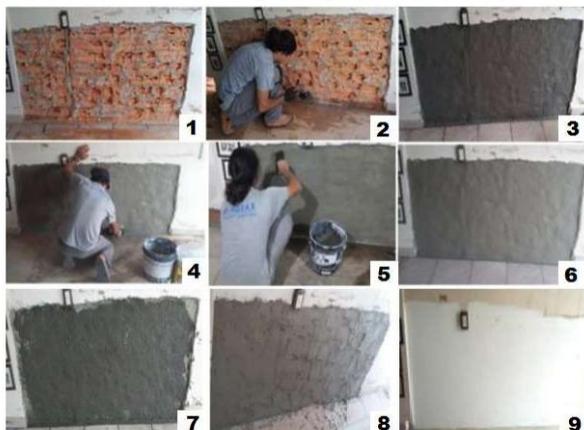
Esse procedimento é mais frequente e acessível, consiste em remover totalmente o reboco na área afetada, realizar consertos específicos, caso haja alguma falha na superfície da parede. Após isso é aplicado a argamassa, de acordo com a orientação do fabricante, posteriormente a secagem, é executado o novo chapisco, reboco e pintura. A figura 10 exemplifica o processo:

Figura 10 – Aplicação de argamassa impermeável com aditivo hidrófugo.
