A IMPORTÂNCIA DA IMPERMEABILIZAÇÃO VISANDO A REDUÇÃO DE MANIFESTAÇÕES PATOLÓGICAS PROVINDAS DE UMIDADE: Estudo de caso em residências do município de Crisópolis (BA)

Professor orientador: Raphael Sapucaia dos Santos

Coordenação de curso de Engenharia Civil

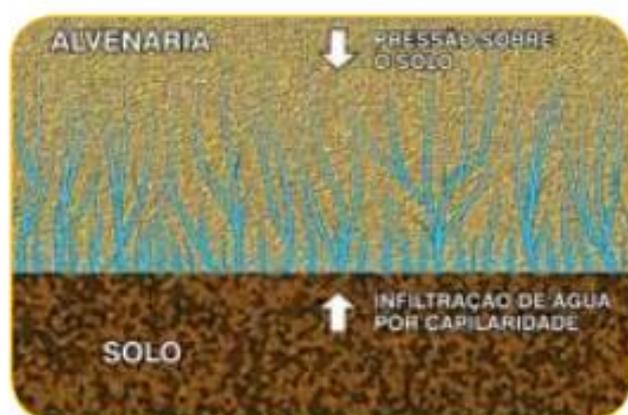
Figura 1 - Umidade Ascensional por Capilaridade

A figura 1 mostra como ocorre o fenômeno da umidade ascendente por capilaridade.

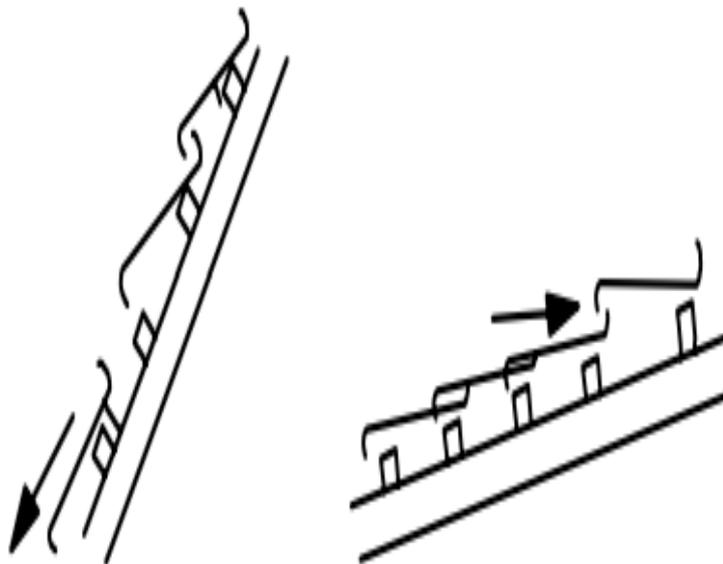
Figura 2 - Caimento inadequado das telhas

O caimento inadequado pode incentivar no surgimento de vazamentos devido às telhas possuírem alguns ângulos que devem ser seguidos. Esses ângulos variam muito de acordo com o tipo de telha. Outro fator que auxilia no surgimento de goteiras e vazamentos, é a qualidade do madeiramento. Visto que, quando o mesmo

é fraco, tende a gerar flechas que deixará as telhas fora do seu plano adequado (DE SOUZA, 2008).

A figura 2 representa um telhado com alguns problemas.

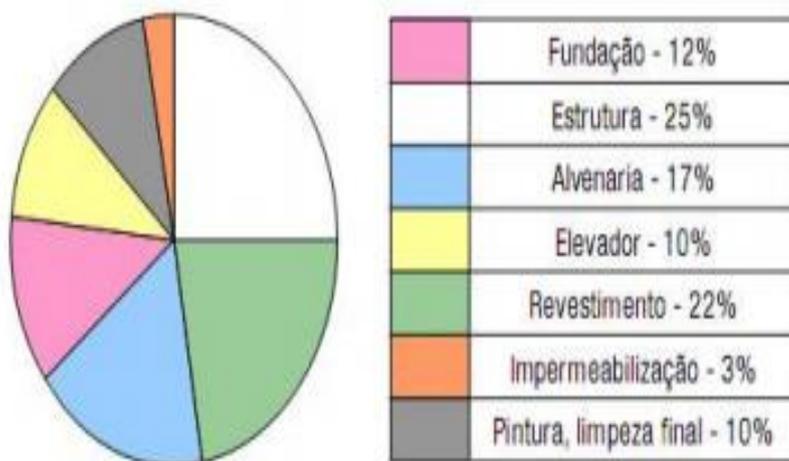
Figura 4 - Percentual de investimento das edificações

Righi (2009) relata que o custo da implantação da impermeabilização durante a execução da obra, representa cerca de 1% a 3% do custo total da obra e quando esta etapa é feita após a execução da obra, pode gerar acréscimo de até 15% do custo, além de todo o transtorno.

A figura 4 representa aproximadamente o percentual dos investimentos em cada etapa da obra.

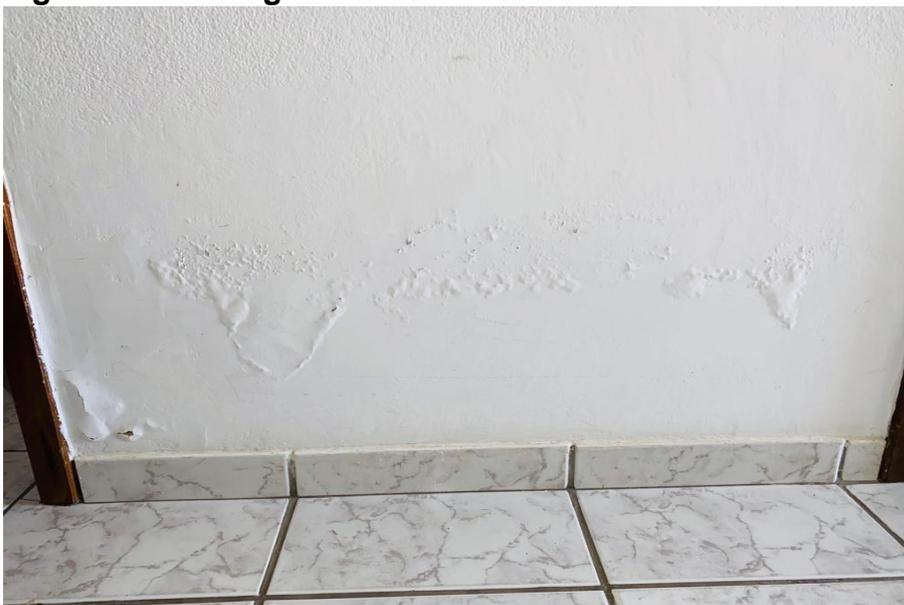
Figura 7 – Patologias encontradas na residência 1

A patologia encontrada na residência 1, foi na parede externa do banheiro como mostra na figura 7. De acordo com os proprietários, ocorreram alguns reparos após o surgimento das patologias, sendo removida a área danificada, porém o problema não foi solucionado devido a infiltração ser gerada pela parede do banheiro revestida de piso cerâmico sem ter sido empregado nenhum tipo de impermeabilização. A solução para este, seria remover toda a área afetada e aplicar a impermeabilização, pois, como é citado no manual, a impermeabilização tem como objetivo, proteger a área contra as intempéries.

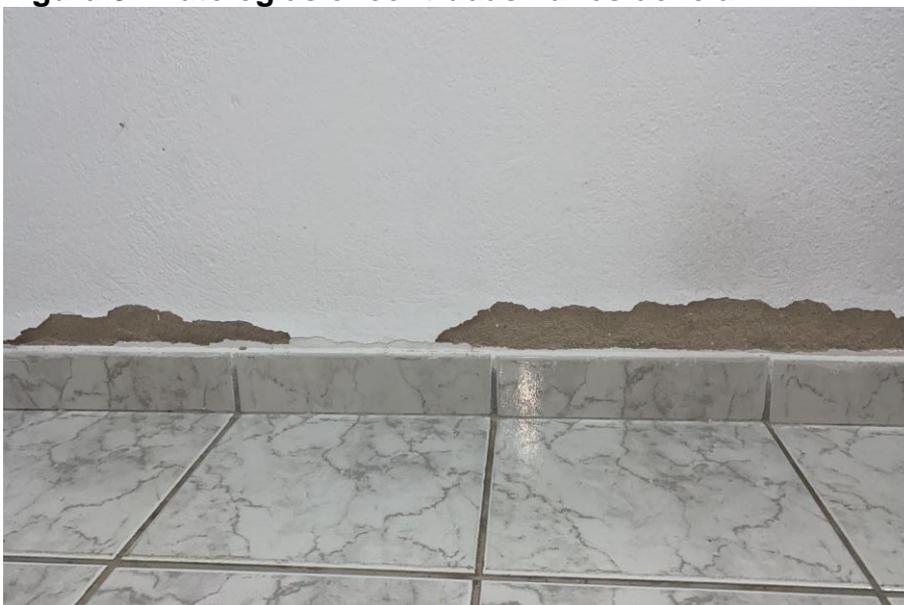
Figura 8 - Patologias encontradas na residência 1

Na figuras 8, mostra o desagregamento do revestimento, conforme cita montecielo, esse fato pode ocorrer devido a má qualidade do reboco, como solução fica recomendado remover a área danificada e refazer com um argamassa de boa qualidade e bem preparada.

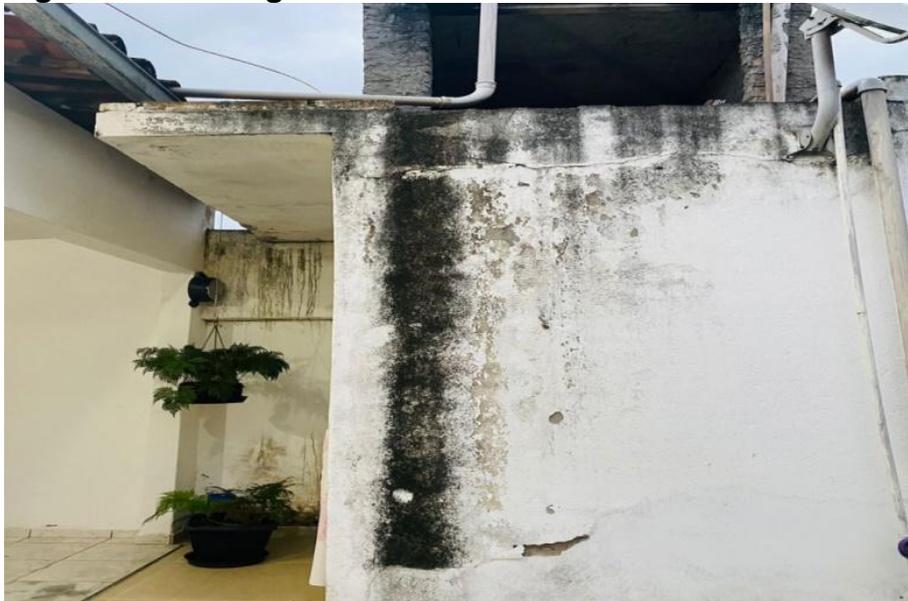
Figura 9 – Patologias encontradas na residência 1

Na figura 9, podemos observar o surgimento de infiltrações devido a vazamentos de tubulações, a solução recomendada é trocar a tubulação, e também remover o pintura atingida e aplicando uma nova tinta.

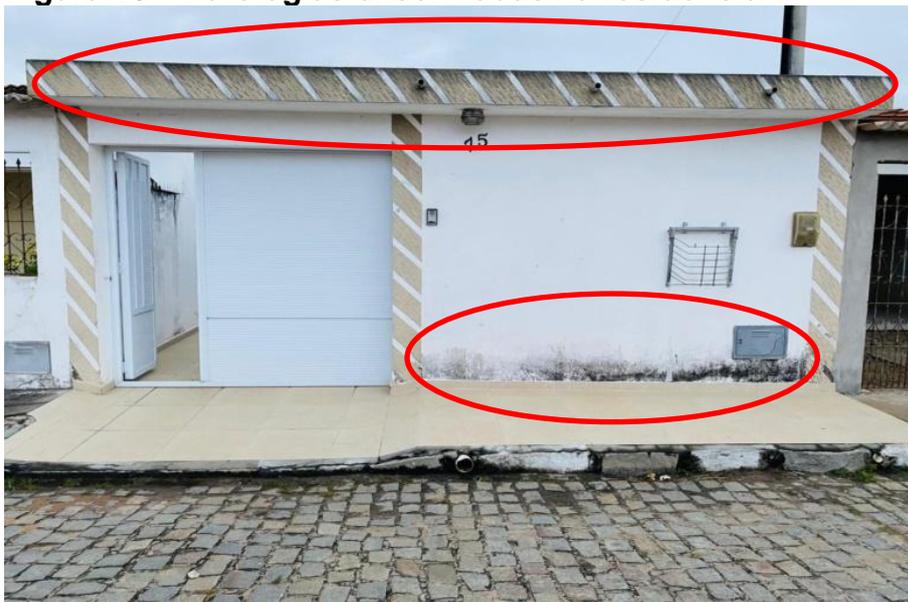
Figura 10 – Patologias encontradas na residência 1

Como mostra na figura 10, na primeira edificação em estudo também foi possível visualizar o surgimento de mofo e bolor na fachada devido a umidade ascensional e pela falta de pingadeira.

A solução para este caso seria remover a área atingida e aplicar impermeabilizante e na parte superior utilizar o rufo para evitar manchas.

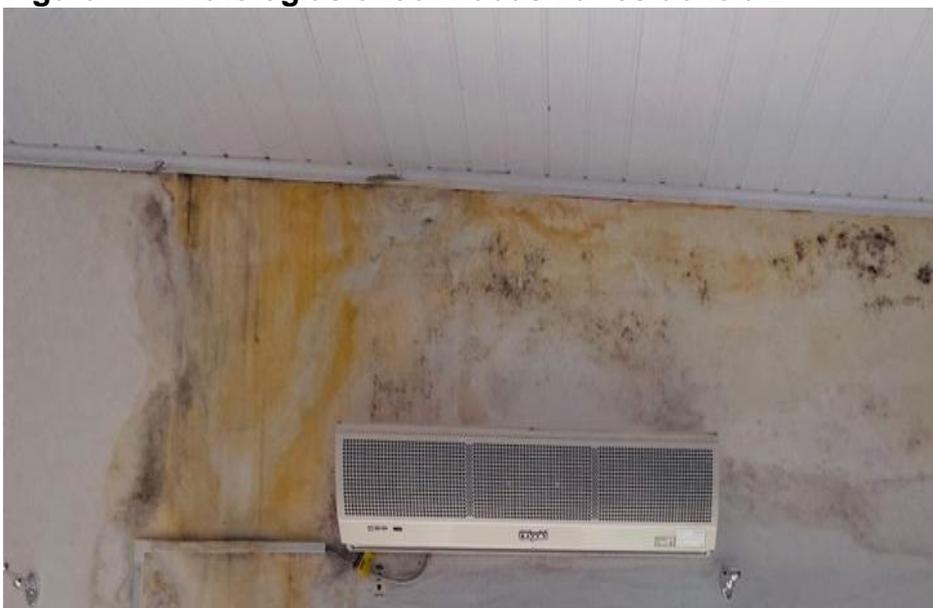
Figura 11 – Patologias encontradas na residência 2

A segunda obra em estudo é uma residência construída há 23 anos. A mesma não possui sistema de impermeabilização e foi executada no método arcaico. A figura 11 mostra a infiltração. Conforme rigbi a infiltração surge pela passagem da ara externa para interna. Para solução deste problema, é recomendado aplicar impermeabilizante na laje ou ter um telhado com o caimento adequado conforme as normas.

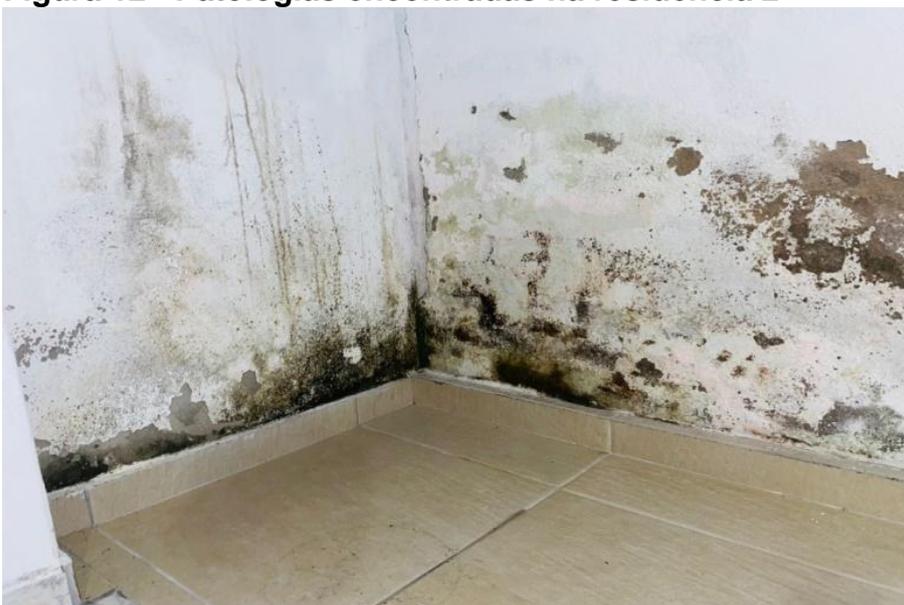
Figura 12 - Patologias encontradas na residência 2

A figura 12, mostra o surgimento de umidade por capilaridade, para este problema, se faz necessário remover a área afetada e aplicar impermeabilizante, pois conforme Hussein, a impermeabilização é fundamental para a redução de problemas a saúde.

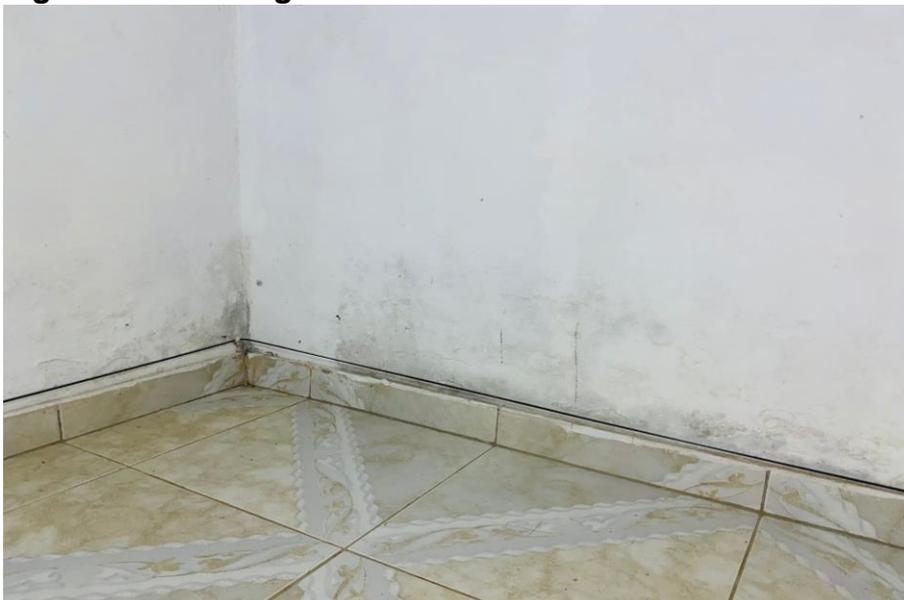
Figura 13 - Patologias encontradas na residência 3

A residência 3, foi construída a onze anos. A figura 13 apresenta as manifestações encontradas. A figura 13, representa a umidade por capilaridade, a solução para este problema é remover a área atingida e aplicar impermeabilizantes.

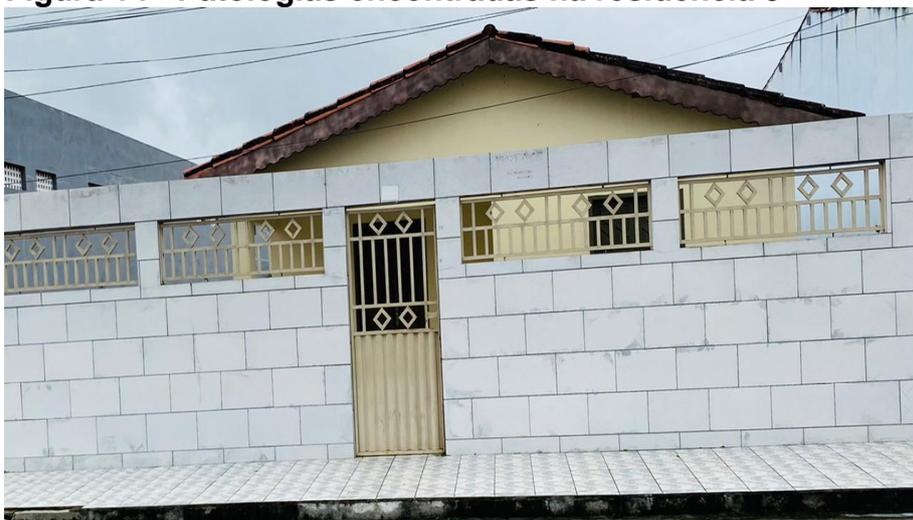
Figura 14 - Patologias encontradas na residência 5

Esta residência, trata-se de uma edificação que foi concluída a nove anos e possui apenas o projeto arquitetônico e não foi aplicada nenhum sistema de impermeabilização. Foi possível observar manchas no revestimento cerâmico da fachada. A figura 14 apresenta o levantamento feito nesta residência, foi analisado manchas no revestimento e a solução para este problema é aplicar um revestimento adequado para a área em questão.

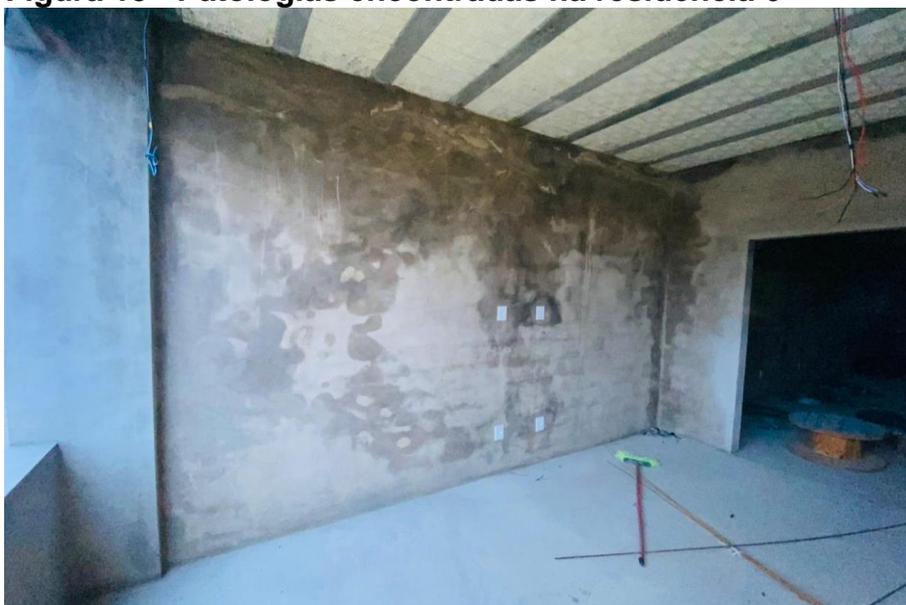
Figura 15 - Patologias encontradas na residência 6

A última edificação em estudo trata-se de um sobrado. Esta residência passou por um processo de ampliação, porém não houve projeto, ocasionando problemas de infiltração apresentado na figura 15. A solução deste problema é a impermeabilização adequada da laje, pois como fala Suplicy, uma impermeabilização inadequada pode ocasionar vários problemas, como por exemplo, manchas e infiltração.

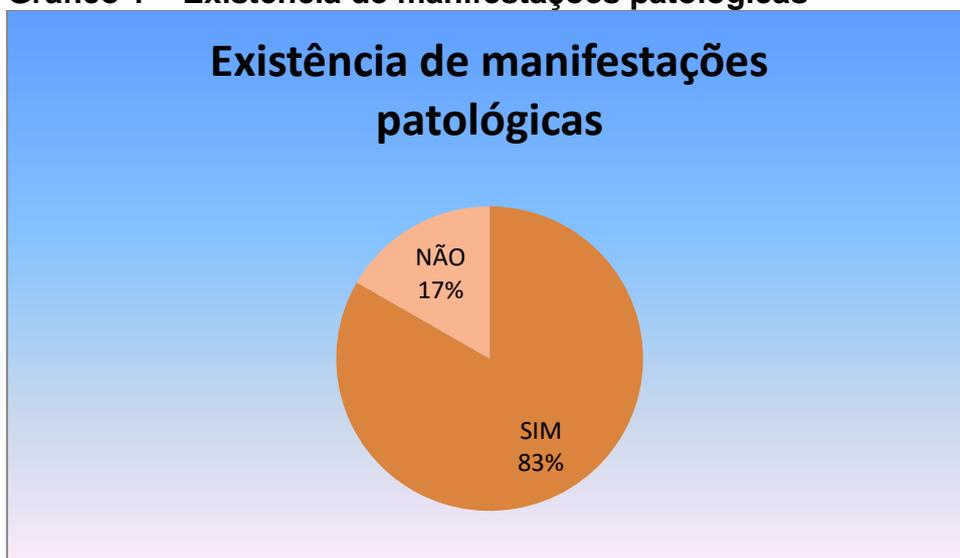
Gráfico 1 – Existência de manifestações patológicas

Ao visitar as edificações, se pôde analisar que a maioria delas possui algum tipo de anomalia, podendo gerar problemas na vida útil da edificação, desconforto estético ou até mesmo problemas na saúde dos seus moradores. Muitos desses fatores se dão pela falta de um profissional capacitado na execução da obra. O

gráfico 1 expõe o percentual das edificações que possuíam algum tipo de manifestação patológica.

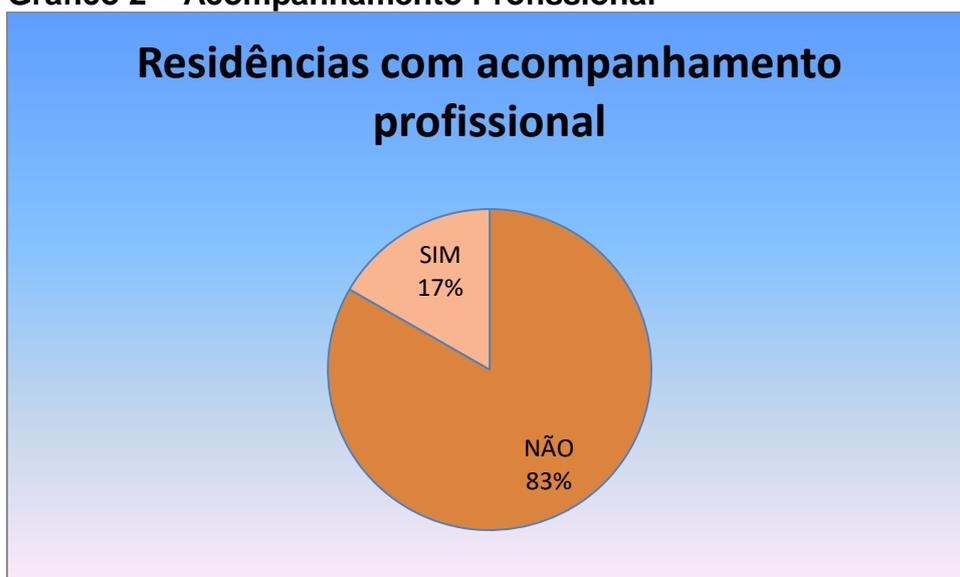
Gráfico 2 – Acompanhamento Profissional

Foi possível observar que, mesmo com as obras sendo recentes, as pessoas ainda não solicitam com tanta frequência a presença de um profissional para execução do projeto pelo fato de achar caro ou desnecessário. Desse modo, muitas etapas da obra, acabam sendo deixadas de lado. Os gráficos 2 e 3 mostram se houve a existência de algum projeto e/ou sistema de impermeabilização na execução da obra.

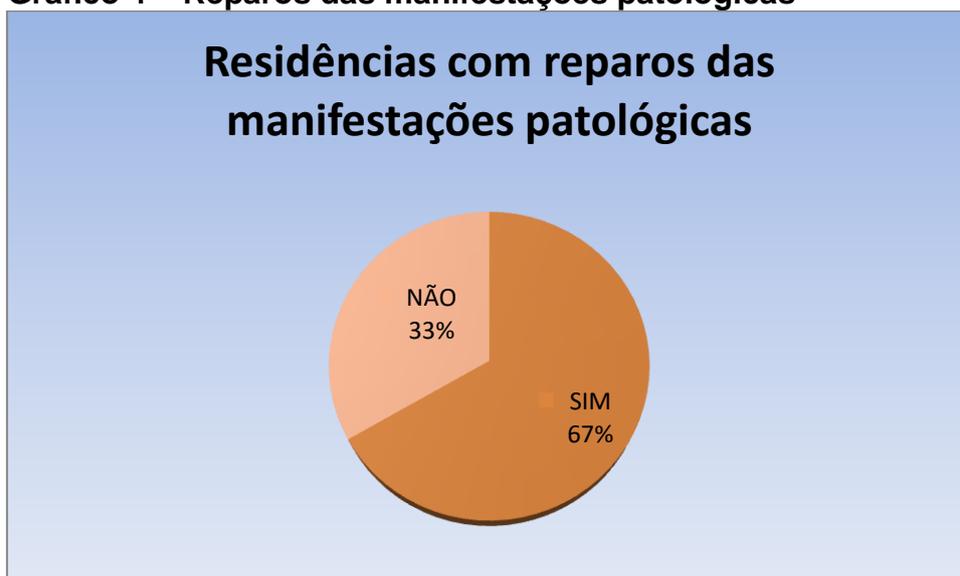
Gráfico 4 – Reparos das manifestações patológicas

É notório que, mesmo com o avanço das tecnologias e surgimento de materiais e técnicas que facilitem o trabalho, muitas pessoas ainda não se atualizaram. Visto que, maioria não conhece a importância de uma boa impermeabilização, torna-se comum que essa etapa não seja executada. Desse modo, as manifestações podem surgir com maior frequência, gerando vários problemas. Com o surgimento das manifestações, os reparos e reformas são mais constantes na obra, gerando mais gastos. O gráfico 4, mostra a quantidade de casas que já precisaram passar por o processo de reparo devido às manifestações patológicas.

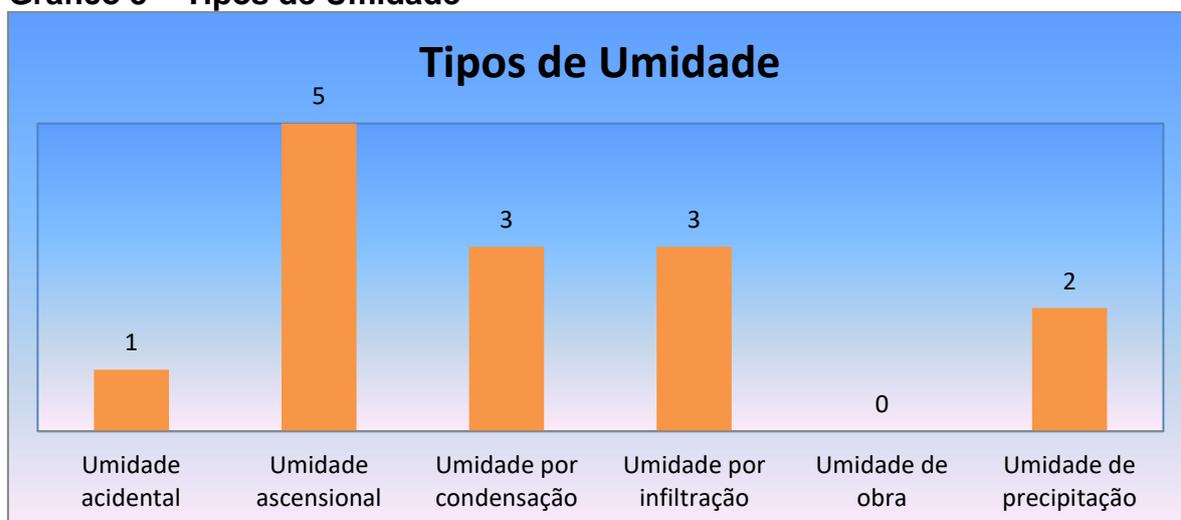
Gráfico 5 – Tipos de Umidade

Ao analisar o gráfico 5, se pôde notar que a umidade ascensional é a mais comum, sendo encontrada em todas as edificações estudadas. Isso se dá pelo fato de que a região possui alta umidade do solo.
