## **PATOLOGIAS NOS SISTEMAS ESTRUTURAIS: estudo bibliográfico sobre as causas das manifestações patológicas em lajes maciças**

### **Resumo**

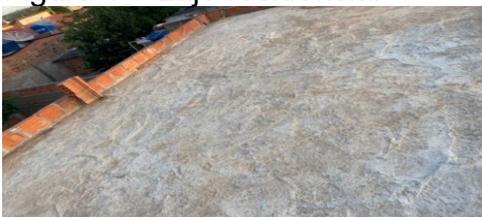
Figura 1 – Laje residencial

Na Figura 1 se observa uma laje com pouco tempo de execução, porém feita de forma errada, pois está exposta chuva e sol, sendo que não foi usado um tratamento adequado, como a aplicação de impermeabilizantes, por exemplo. Com isso, já começa a apresentar algumas manifestações patológicas como: fissuras causadas pela exposição e com isso acaba acarretando outros problemas como infiltrações da parte externa para a interna, enferrujamento das armaduras, entre outros problemas, dessa forma sendo percebido que uma simples aplicação de impermeabilizante resolveria o problema.

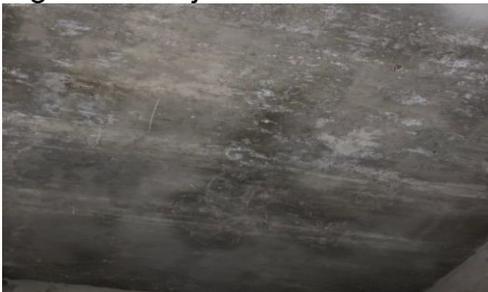
Figura 2 – Laje de um reservatório

Um problema comum encontrado na Figura 2 mostra um caso de uma laje que está exposta, que apresenta casos sérios de infiltrações, onde ela foi construída para receber em sua superfície dois reservatórios de 10.000L, após a sua execução não foram aplicados nenhum tipo de impermeabilizante. Ou seja, por ser um reservatório ainda exposto é óbvio que haverá sempre umidade e empoçamento da água da chuva, gerando assim a infiltração, aparecimento das eflorescências que acaba descascando o recobrimento e deteriorando as armaduras da laje.

Desta forma, pelo estado avançado das umidades o indicado seria uma investigação mais minuciosa e aprofundada para ver se as armaduras já não estariam em início de deterioração, dependendo do resultado, seria necessário um tratamento específico para solucionar esse problema em si, tratar também as eflorescências e impermeabilizá-la.

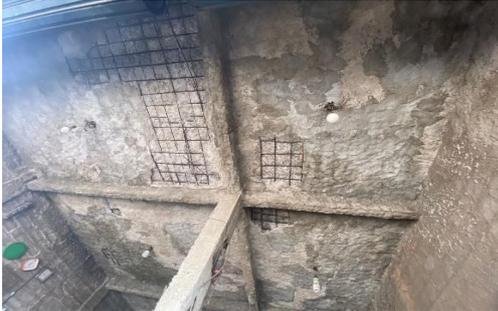
Figura 3 – Laje comercial/residencial

Como mostrado na Figura 3, visto que já é uma construção antiga existente a mais de trinta anos sendo um sobrado onde funciona no andar inferior uma serralheria e na parte superior residencial do próprio proprietário, desse modo fica o entendimento que o primeiro passo para a recuperação dessa edificação seria fazer um novo cálculo do recobrimento e de novas armaduras já que todo o revestimento da laje está bastante deteriorado.

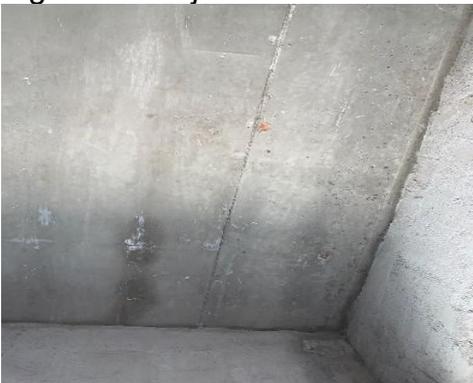
Figura 4 – Laje residencial com infiltração aparente

Isso é notório na figura 4 os pontos de unidades aparentes que se não solucionadas antes para a aplicação da próxima etapa irá acontecer as famosas eflorescências e se houver a aplicações de revestimentos cerâmicos poderá vir a acontecer a soltura das placas cerâmicas.

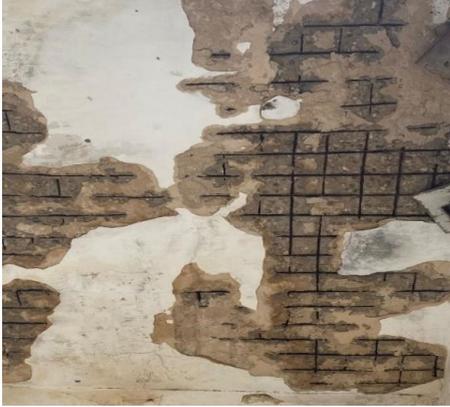
Figura 5 – Deterioramento da laje

no recobrimento quanto nas armações. Na Figura 5 mostra o que a falta de manutenção nas lajes causa, onde é possível notar de forma clara os danos causados como umidade e consequentemente a eflorescência na tinta, deterioramento das ferragens e do recobrimento.
