Acessibilidade Espacial e Inclusão Escolar: Estudo de Caso dos Blocos CETTAL, CETTALZINHO E CENTEC

TCC | Trabalho de Conclusão de Curso | 2017B

Implantação e Detalhamento do Bloco Cettalzinho

Anexo 3

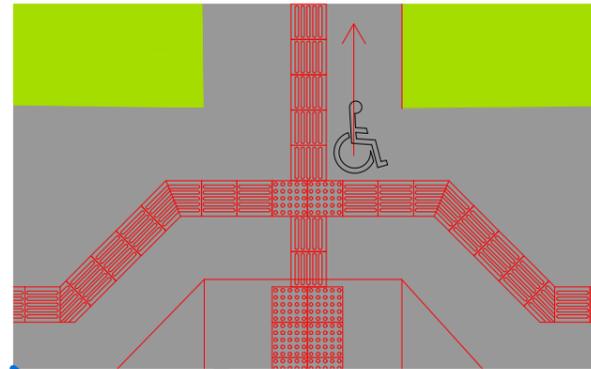
Vista esquemática da Rampa de acesso ao Bloco  
Escala: 1/50

Planta Esquemática mostrando a execução de rampa que substituirá lance de escada.

A Proposta de melhoria e adequação é eliminar os lances de escada existentes, e substituí-las por rampas com inclinação máxima de 8,33%. Um dos patamares será no mesmo nível do piso do estacionamento para permitir maior segurança e comodidade ao público.

De acordo com a NBR 9050, a instalação de piso tátil de alerta e direcional.

Esta adequação deixaria o acesso a este bloco mais livre para todo o público.

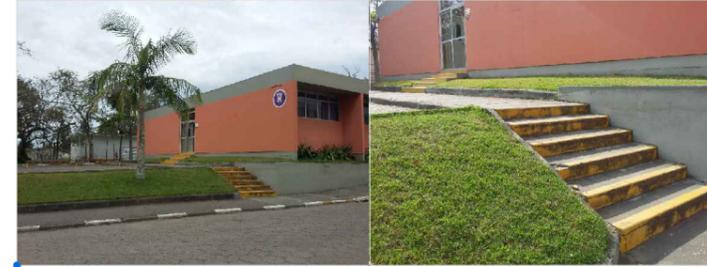
Situação atual do acesso Frontal ao Bloco Cettalzinho

PORTA ATUAL DE CORRER, SUBSTITUIR POR PORTA DE 2,00x2,20 (2(fh. DE GIRO))

Substituir porta atual de correr, por porta de Giro com 2 folhas. Instalar placa com sinalização visual e tátil com relevo na porta ou na parede proximo à Porta.

Instalar Piso tátil de alerta e direcional.

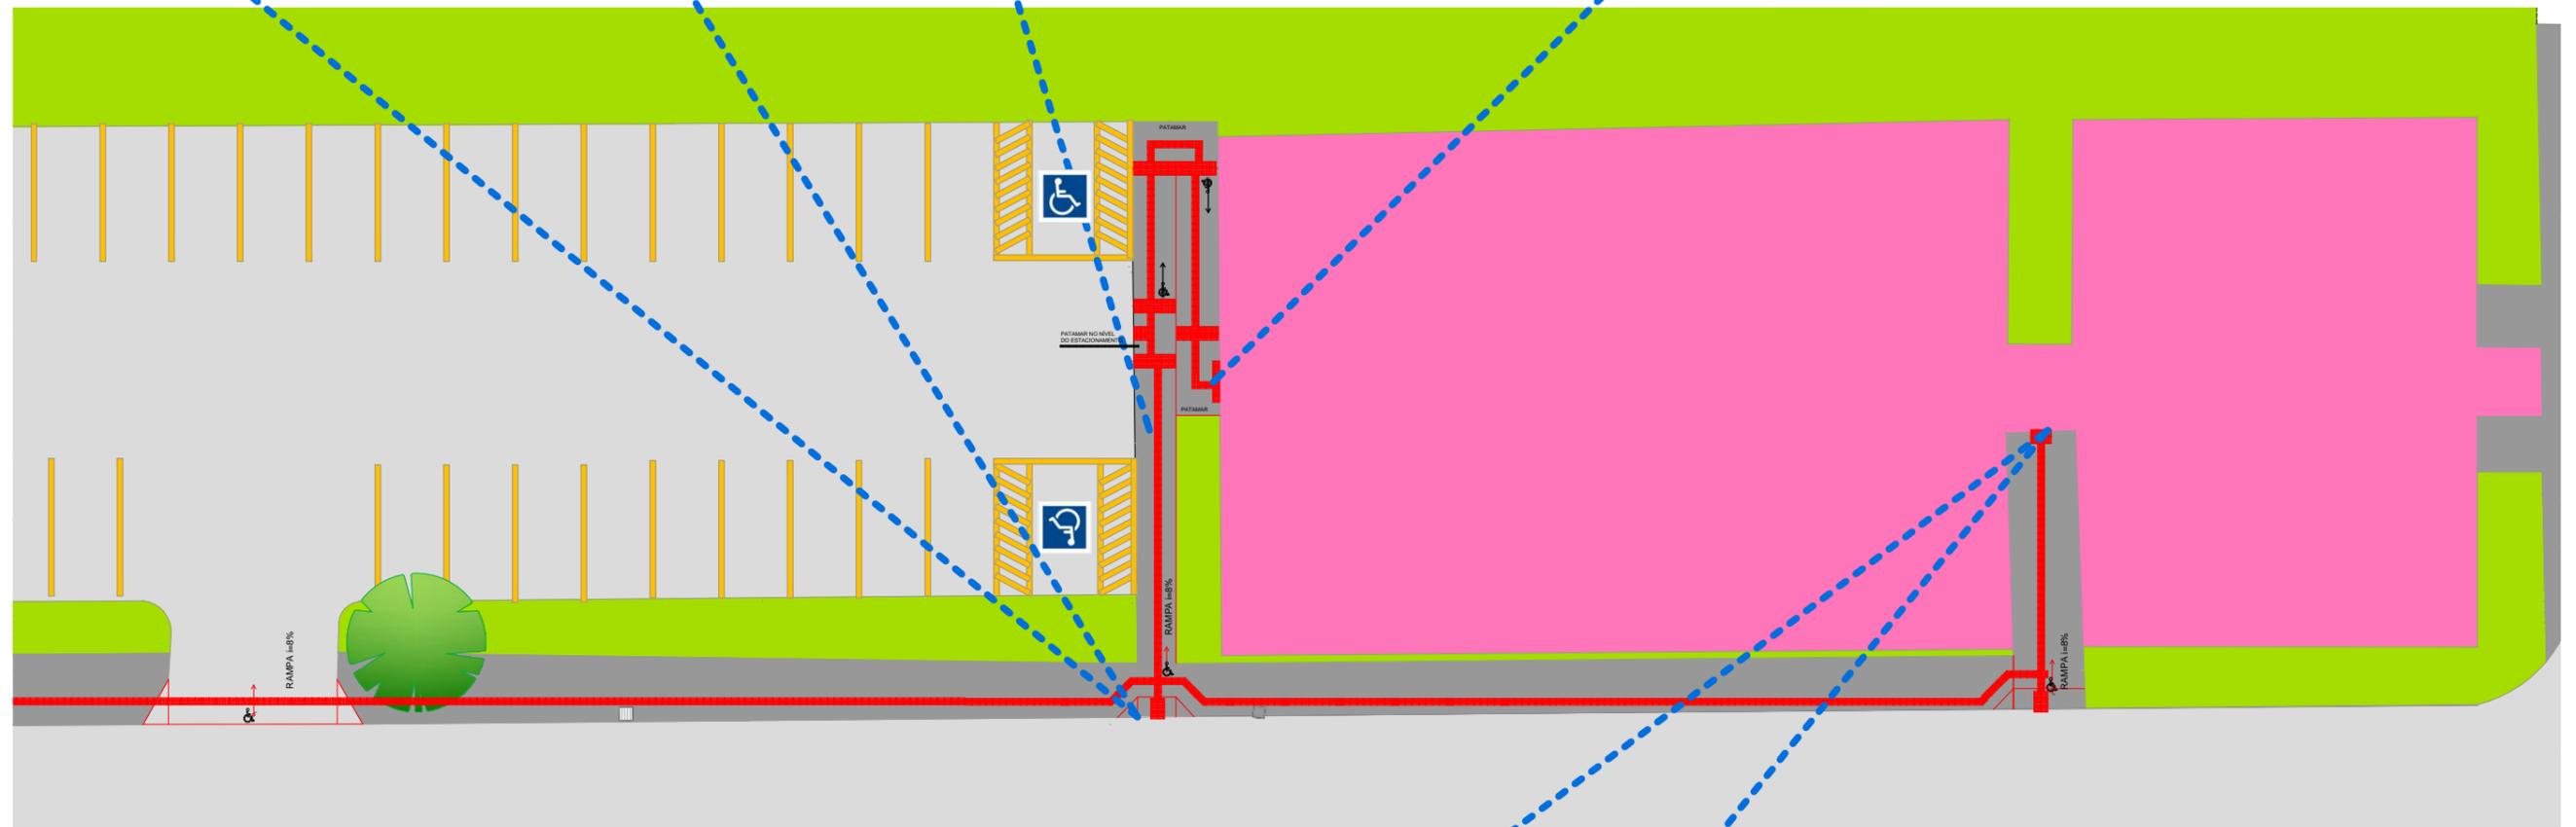
Implantação Blocos Cettalzinho  
Escala: 1/250

O estacionamento terá duas vagas especiais para PNE.

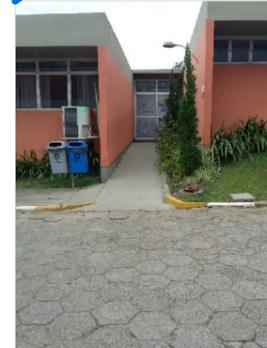
Situação atual do acesso lateral ao Bloco Cettalzinho

Para adequar o espaço público é necessário construir uma rampa na calçada, ligando com a via e porta de acesso ao Bloco.

Substituir porta atual de correr, por porta de Giro com 2 folhas.

Instalar placa com sinalização visual e tátil com relevo na porta ou na parede proximo à Porta.

Instalar Piso tátil de alerta e direcional.
