## **Saneamento em Comunidade de Baixa Renda: Diagnóstico e Proposta de Melhoria do Esgotamento Sanitário no Bairro Nova Esperança em Jataí-GO.**

**Coordenação de curso de Engenharia Civil**

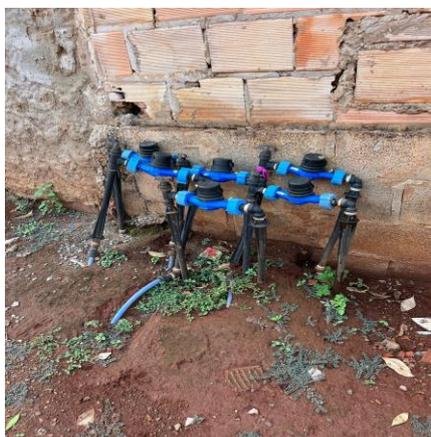
**Figura 3** - Hidrômetro de Água Saneago

Durante a visita, observou-se que o fornecimento acontece em todas as ruas do setor, o fornecimento de água estava em andamento. No entanto, constatou-se que esse fornecimento estava sujeito à política de redução de perdas de água da Saneago, não sendo, portanto, realizada a cobrança dos moradores. No início de cada via havia um conjunto de hidrômetros (Figura 3) responsáveis por abastecer um grupo de casas. Estima-se que cada hidrômetro estaria ligado a cerca de cinco (05) moradias, conforme afirmado no relatório técnico nº 13/2021 sobre infraestrutura e saneamento fornecido pela Secretaria do Meio Ambiente e Urbanismo de Jataí.

Quanto à qualidade da água, percebeu-se que todo o setor Nova Esperança recebe água tratada, visto que ela é oriunda da Estação de Tratamento de Água da Saneago.

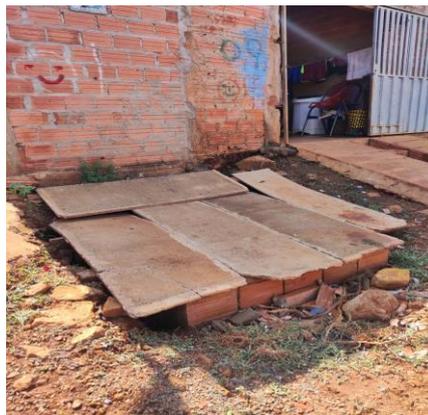
**Figura 4 - Fossa Séptica**

No contexto do esgotamento sanitário, uma análise detalhada revelou que o bairro em questão carece de infraestrutura de rede coletora de esgoto. Como solução improvisada, os residentes optaram por implantar sistemas de fossas sépticas individuais para o tratamento e disposição de seus efluentes domésticos. É importante ressaltar que essa iniciativa foi realizada de forma autônoma pelos próprios moradores, sem a devida consulta a profissionais de engenharia civil para a concepção e dimensionamento adequados dessas unidades de tratamento.

Nesse cenário, identificou-se uma preocupante variação na qualidade e eficiência das fossas sépticas instaladas, uma vez que muitas delas foram construídas sem o devido acompanhamento técnico. Algumas dessas estruturas foram observadas com tampas

improvisadas, frequentemente constituídas por placas pré-moldadas, que não atendem aos padrões de segurança e higiene requeridos. Além disso, foi constatado que tais tampas apresentam aberturas que constituem um sério risco, permitindo a entrada e saída indiscriminada de animais e insetos, potencializando problemas ambientais e de saúde pública.

Para atender às necessidades de saneamento no Bairro Nova Esperança, a instalação de uma Fossa Séptica Biodigestora é uma escolha criteriosa, visando proporcionar uma solução eficaz para o tratamento de esgoto de forma econômica e sustentável. A Fossa Séptica Biodigestora destaca-se como uma opção ideal devido à sua capacidade de tratar resíduos de maneira eficiente, promovendo a decomposição biológica dos materiais presentes no esgoto.

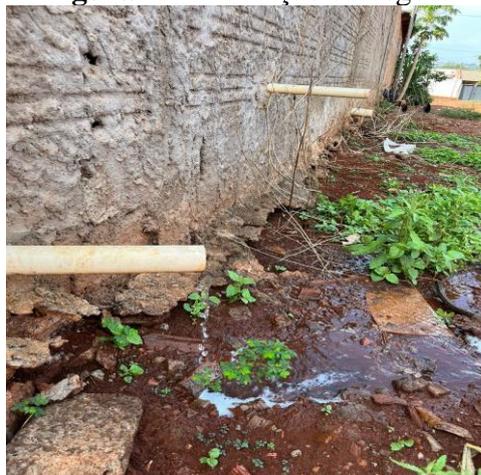
**Figura 5 - Tubulação de esgoto**

Em continuação à análise do cenário no bairro, observou-se uma preocupante prática de despejo de esgoto a céu aberto em várias áreas da localidade. Essa conduta inadequada foi evidenciada por meio da identificação de diversos canos de esgoto que conduzem os efluentes diretamente para o meio ambiente, sem qualquer tratamento ou destino adequado.

Moradores locais manifestaram sérias preocupações acerca desse problema, destacando que o despejo de esgoto a céu aberto está causando impactos significativos em sua saúde e qualidade de vida. De acordo com a Organização Mundial da Saúde (OMS) e o Centro de Controle e Prevenção de Doenças (CDC) publicado 2002, os efluentes não tratados representam um risco direto significativo para a saúde humana, uma vez que podem conter uma variedade de micro-organismos patogênicos, incluindo bactérias, vírus e parasitas, que são responsáveis por doenças transmitidas pela água, como cólera, hepatite, e doenças gastrointestinais. Além disso, tais efluentes muitas vezes carregam poluentes químicos, como metais pesados, produtos químicos tóxicos e compostos orgânicos, que contaminam o solo e as águas superficiais. Isso torna essas descargas uma fonte potencial de doenças e problemas de saúde pública, como câncer, problemas respiratórios e disfunções do sistema endócrino, de acordo com estudos do Instituto Nacional de Saúde (NIH) e da Agência de Proteção Ambiental dos Estados Unidos (EPA). Portanto, a necessidade de tratamento adequado de efluentes é crucial para mitigar esses riscos à saúde pública.

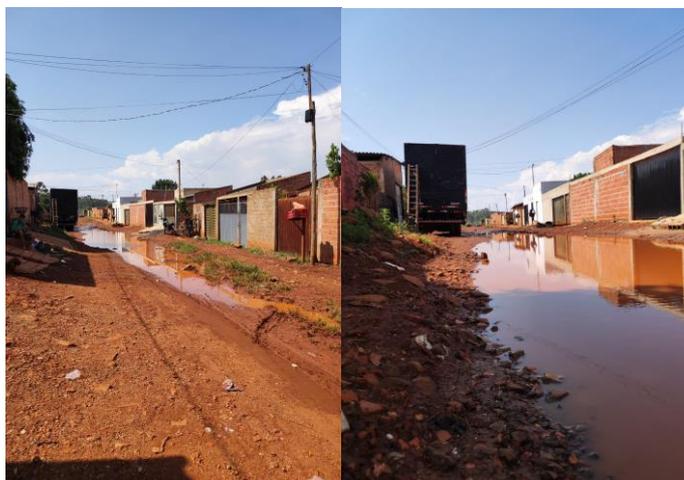
**Figura 6 - Ausência de sistema de drenagem**

Na vistoria realizada no bairro constatou também ausência de sistema de drenagem em todo setor.

Durante a inspeção realizada em todas as ruas visitadas, foi constatada a presença de empoçamento de águas cinzas. Essas águas, provenientes provavelmente de atividades domésticas como lavagem de roupas, veículos e pisos, acumulam-se nas vias públicas. É importante ressaltar que a falta de um sistema adequado de drenagem urbana nesses locais contribui para a ocorrência desses acúmulos de água parada, o que, por sua vez, cria um ambiente propício para a disseminação de doenças.

Vale destacar que, se houvesse um sistema de drenagem urbana implementado, a probabilidade de ocorrer esse tipo de situação de acúmulo de água seria consideravelmente

reduzida. Além disso, a presença de processos erosivos nas vias públicas também foi observada, e esses são frequentemente causados pelo escoamento de águas pluviais e servidas não gerenciadas de maneira apropriada.

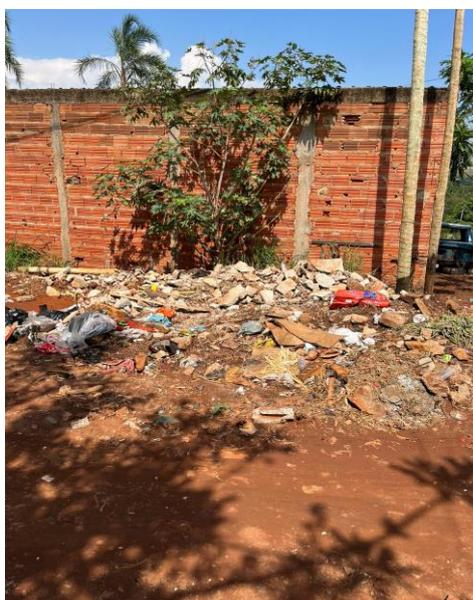
**Figura 7** - Acúmulo de resíduos sólidos

A partir da visita realizada, verificou-se que no setor há a presença de coleta de resíduos domiciliares, e que esta é realizada semanalmente (2 vezes na semana) pela empresa Quebec. No entanto, mesmo havendo coleta porta a porta, observou-se a concentração de resíduos em alguns pontos do bairro, como mostra a Figura 7.

No que se refere aos resíduos domiciliares encontrados espalhados, fora de lixeiras, acredita-se que sua disposição inadequada seja consequência da ação de animais. Visto que em toda Nova Esperança foram encontrados muitos cães, gatos e galinhas circulando soltos, e estes podem rasgar e esparramar as sacolas de lixo.

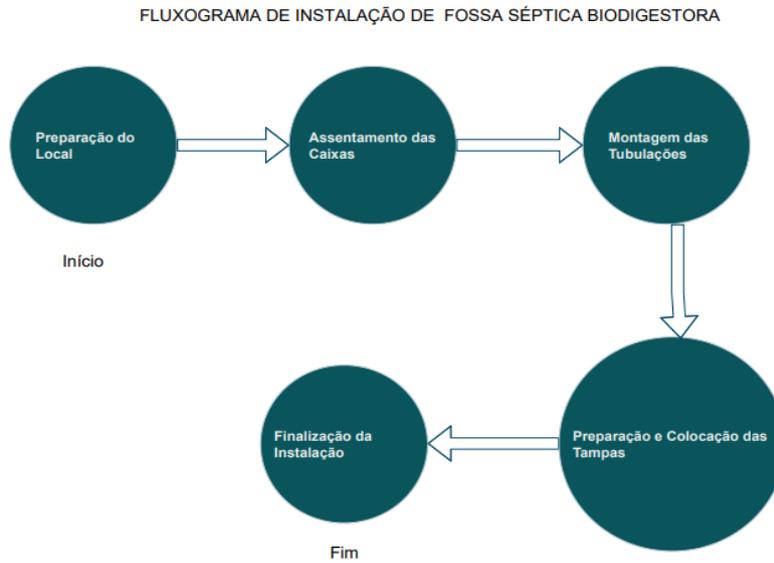
Figura 10 – Fluxograma a Fossa Séptica Biodigestora

Segue abaixo o processo passo a passo para a montagem e operação da fossa séptica biodigestora no local, apresentado de forma visual por meio de um fluxograma.

O fluxograma apresentado representa o estágio inicial do processo de instalação, que se inicia com a escolha e preparação cuidadosa do local. Posteriormente, ocorre o assentamento das caixas, seguido pela conexão da tubulação e a subsequente colocação das tampas. O processo culmina na finalização da instalação. Detalhes mais aprofundados sobre a instalação podem ser encontrados no Apêndice B – "Instalação de Fossa Séptica Biodigestora", proporcionando uma visão mais abrangente e minuciosa do procedimento.

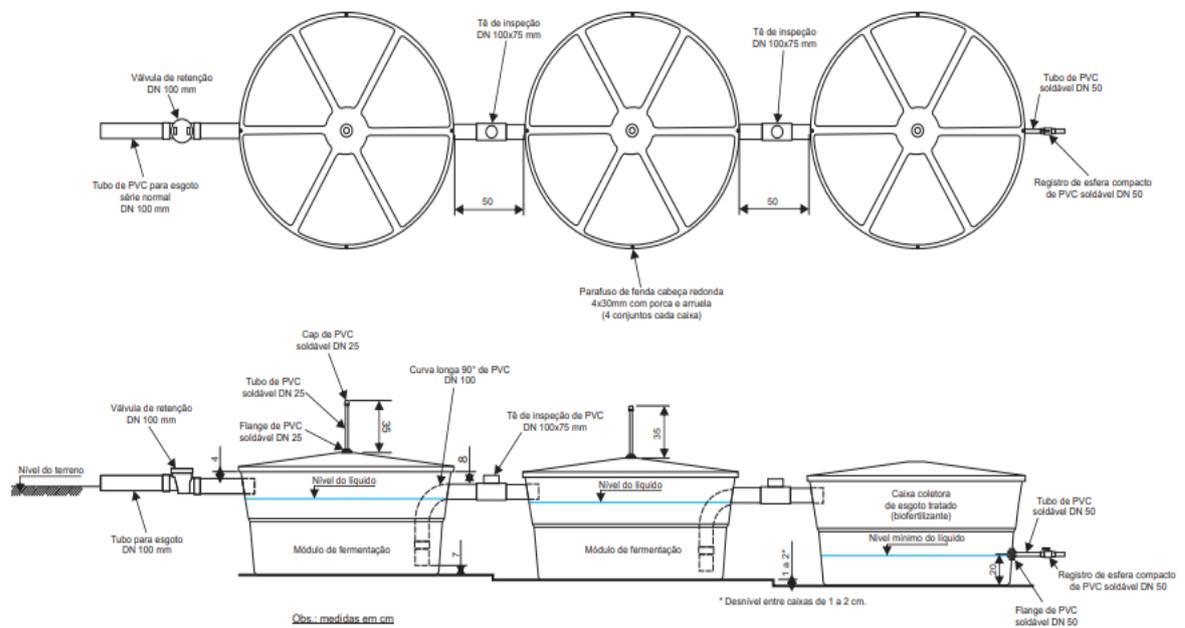
Figura 13 – Esquema 1 de Instalação

## ANEXO C - PLANTA E VISTA FRONTAL DO SISTEMA DA FOSSA SÉPTICA BIODIGESTORA

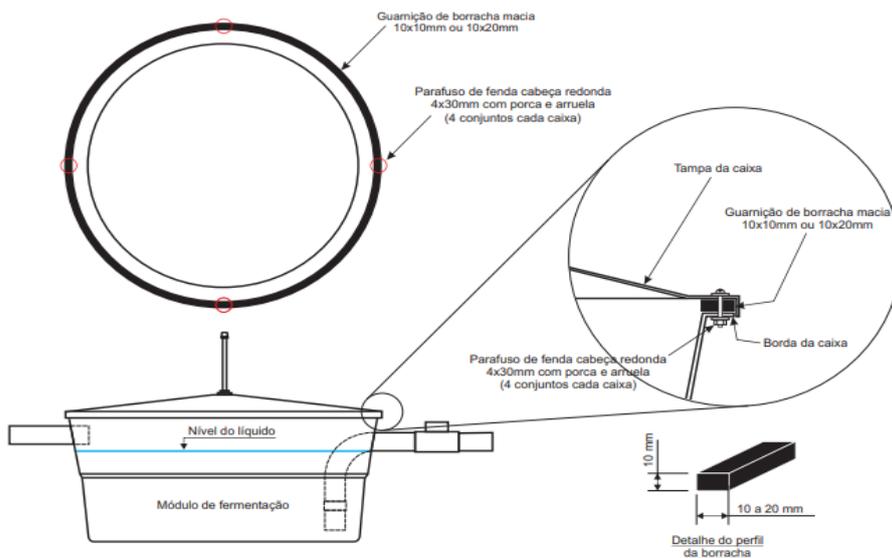
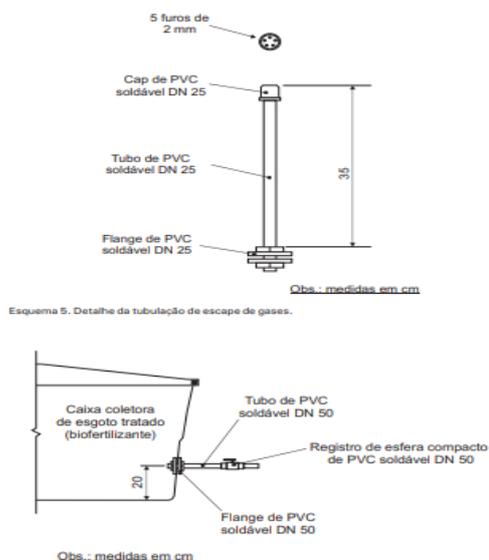
**ANEXO D - DETALHE DA GUARNIÇÃO DE BORRACHA MACIA FIXAÇÃO DAS  
TAMPAS E DETALHE DA SAÍDA DA CAIXA COLETORA DE ESGOTO  
TRATADO (BIOFERTILIZANTE).**

Figura 14 – Esquema 2.

Figura 15 – Esquema 3.
