**PATOLOGIAS EM RESIDENCIAL MULTIFAMILIAR PROVENIENTE DA
AUSENCIA DE IMPERMEABILIZAÇÃO:
ESTUDO DE CASO EDIFICIO MORADAS DO SOL – IMBITUBA/SC**

Trabalho de Conclusão de Curso apresentado ao Curso de Engenharia Civil da Universidade do Sul de Santa Catarina como requisito parcial à obtenção do título de Bacharel em Engenharia Civil.

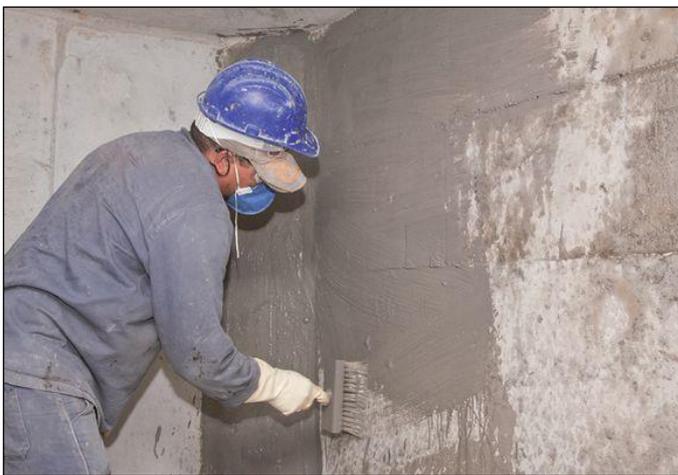
Figura 1- Impermeabilização rígida, subsolo

As impermeabilizações rígidas são os concretos que se tornam impermeáveis pela adição de aditivos. Os impermeabilizantes rígidos não funcionam em conjunto com os elementos estruturais, portanto, não podem ser aplicados em superfícies sujeitas a grandes variações de temperatura. Ela é ideal para locais não sujeitos às fissuras. São exemplos: argamassas industrializadas, produtos bi componentes ou como aditivos químicos para argamassa ou concreto. As impermeabilizações rígidas incorporam-se à estrutura protegida e, com uma cura adequada, apresentam baixa porosidade e grande estanqueidade.

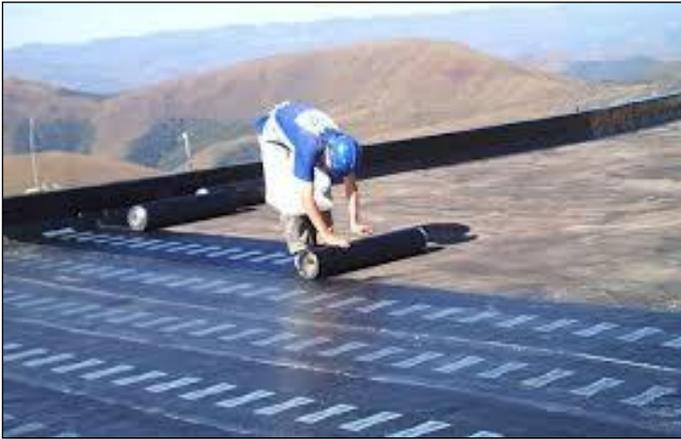
Figura 2 - Impermeabilização elástica/flexível

A Impermeabilização elástica/flexível é feita com manta pré-fabricada aplicada no local ou com elastômeros dissolvidos e aplicados no local, semelhante a uma pintura. Esse sistema flexível é ideal para locais sujeitos à variação de temperatura, como varandas, coberturas, terraços, piscinas suspensas, pisos frios e lajes. Este tipo de impermeabilização garante a estanqueidade das estruturas ao mesmo tempo em que, por ser mais elástico, se adapta às movimentações está sujeita.

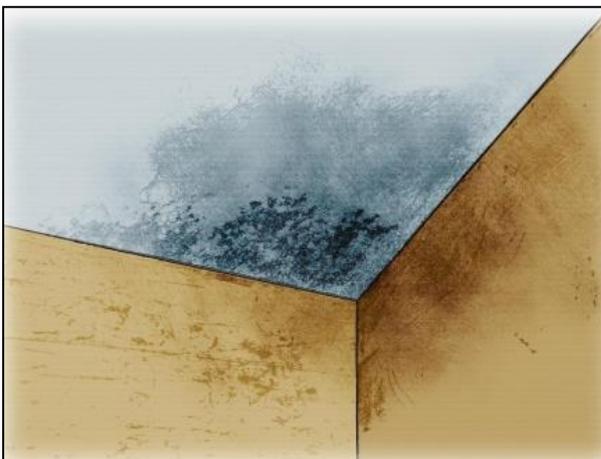
Figura 3 - Umidade decorrente de intempéries

- Umidade decorrente de intempéries: esse tipo de umidade surge quando as águas da chuva se infiltram diretamente na fachada e/ou na cobertura da edificação. Essa infiltração é resultado da falta ou da má impermeabilização e sua ocorrência é a mais comum dentre as demais umidades.

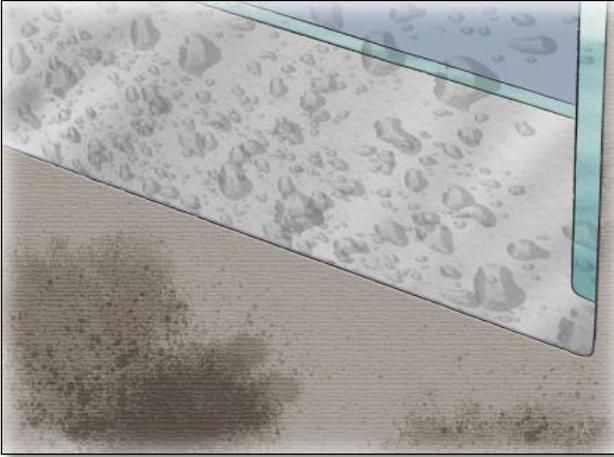
Figura 4 - Umidade por condensação

- Umidade por condensação: Este tipo de umidade não é decorrente de água infiltrada, mas sim de água que já se encontra no interior do ambiente. Ocorre quando o vapor de água existente na parte interna do local entra em contato com

superfícies mais frias (Ex: vidros, metais e paredes), formando pequenas gotas de água.

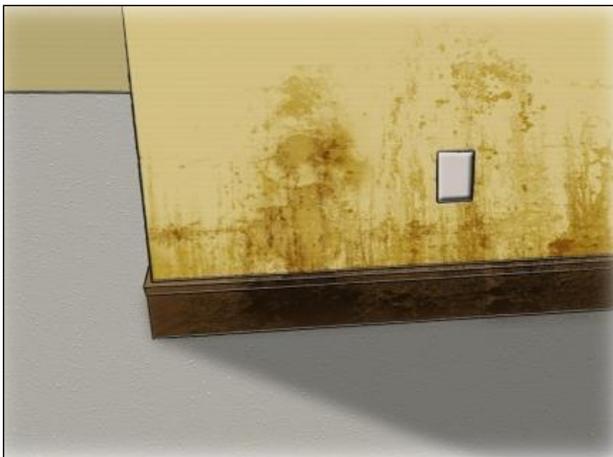
Figura 5 - Umidade ascendente por

- Umidade ascendente por capilaridade: O aparecimento deste tipo de infiltração acontece nas áreas inferiores das paredes das edificações, pois as mesmas tendem a absorver a água do solo úmido através da fundação da edificação, ou seja, a umidade que está no solo em contato direto com o alicerce (baldrame, fundação) sobe pelas paredes.

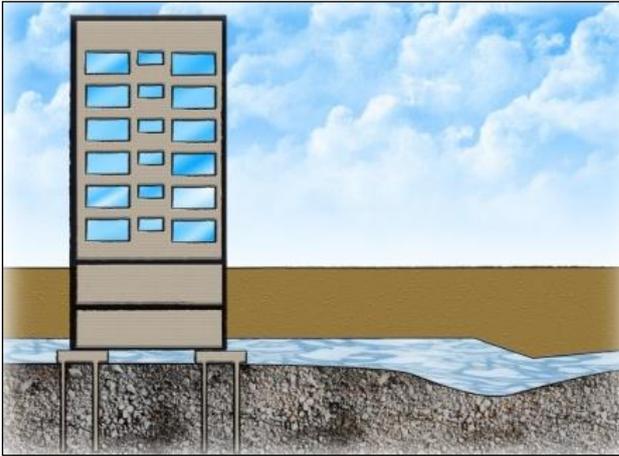
Figura 6 - Umidade por infiltração

- Umidade por infiltração: É aquela causada pela penetração direta da água no interior dos edifícios pelas paredes, resultando em danos na edificação. É muito

frequente esse tipo de umidade em subsolos que se encontram abaixo do nível do lençol freático.

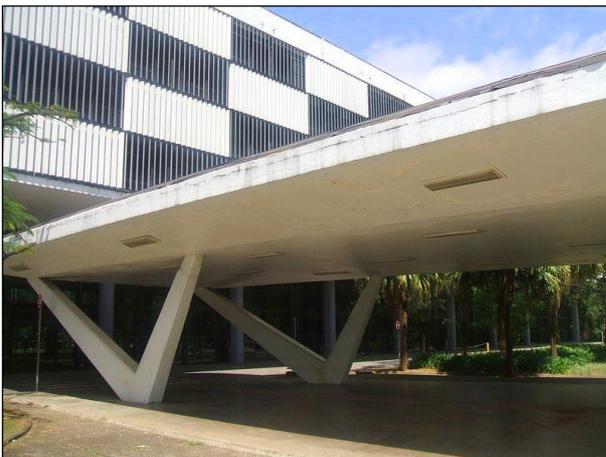
Figura 7 - Umidade por percolação

- Umidade por percolação: É o efeito da passagem de água por algum material poroso. Ocorre quando a água (da chuva ou do banho) cai e se infiltra em uma determinada estrutura como uma laje ou uma parede. Exemplos desse tipo de umidade são as lâminas de água nos terraços, empenas, fachadas e coberturas. É entendida como a migração de fluidos na forma de um fluxo laminar através de pequenas fraturas, fissuras e/ou poros da superfície expostas. (Belém, 2011)

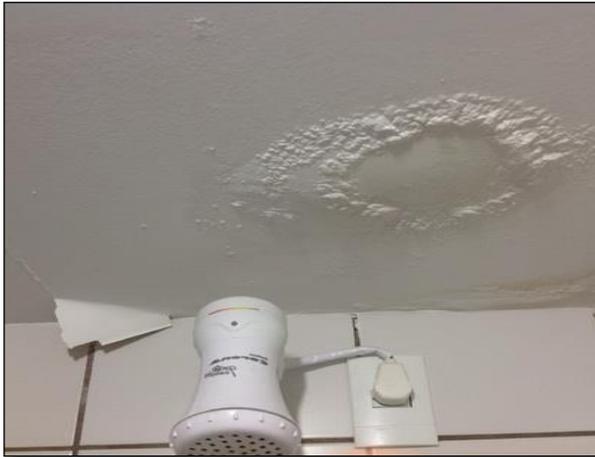
Figura 8 - Umidade por evaporação

- Umidade por evaporação: neste tipo de umidade a evaporação da água agride um local. Pode-se ter como exemplo a água quente que sai chuveiro, causa vapor e esse vapor quente acaba ocasionando mofo e bolor nos tetos e paredes.

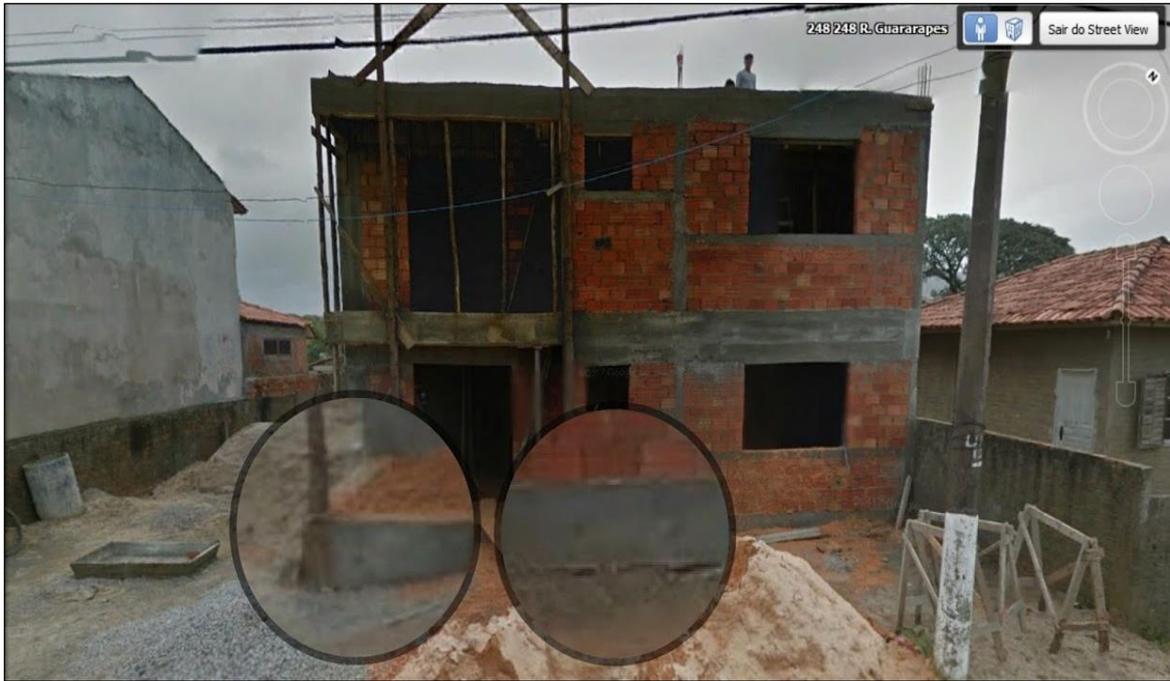
Os baldrames expostos a constante umidade normalmente umedecem as paredes, por pressão capilar ou capilaridade, em até aproximadamente 1 metro acima do piso (Pirondi 1988).

Figura 11 - Edifício em construção sem impermeabilização nos baldrame.

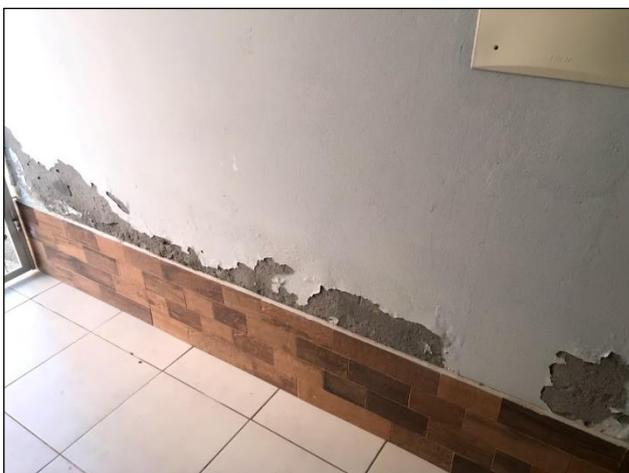
Figura 12 - Hall de entrada (esquerdo)

Os apartamentos localizados no andar térreo totalizam 02 (duas) unidades, sendo os mais prejudicados pela umidade por capilaridade, devido a ausência de impermeabilização do baldrame. Os dois moradores realizaram reformas distintas.

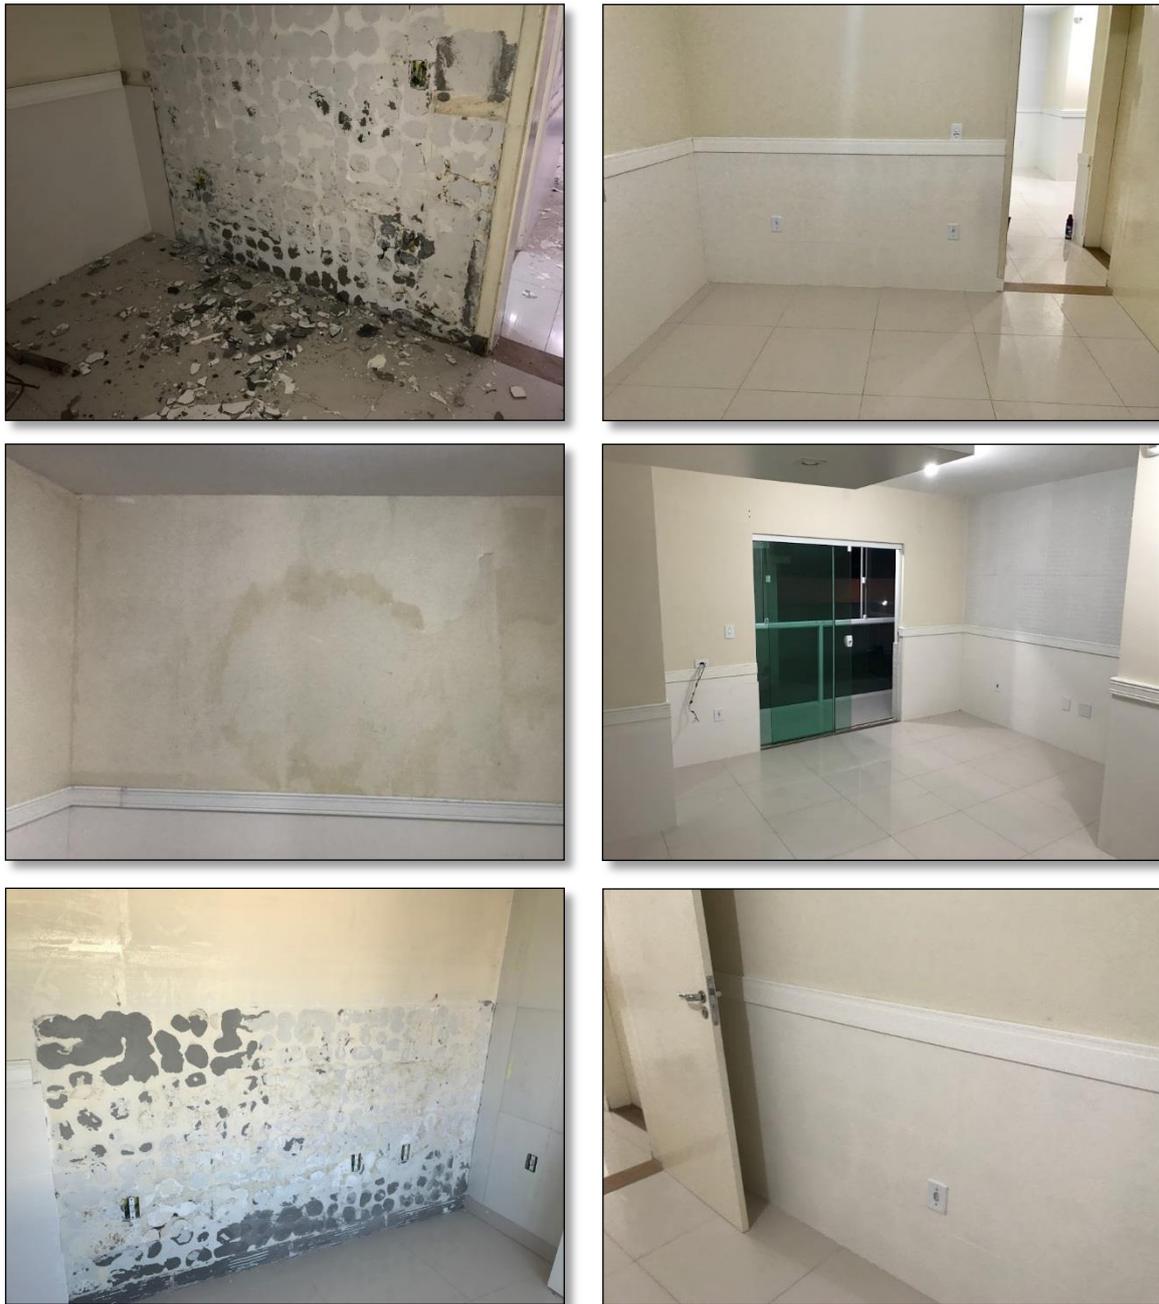
Figura 14 - Grupo de figuras de recuperação apartamento 101

O apartamento 101 descascou todo o revestimento das paredes internas, na altura de 01 (um) metro, chegando ao bloco cerâmico. Foi aplicada uma impermeabilização nos blocos cerâmicos, através de 03 (três) demãos de impermeabilizante seguindo o sentido horizontal e vertical, conforme descrevia o manual do impermeabilizante utilizado pelo proprietário. Após realizou-se a base de chapisco convencional e reboco. Para finalização foi revestido de porcelanato de junta seca, utilizando argamassa ACIII e rejunte a base de epóxi. Esta reforma aconteceu a aproximadamente 02 (dois) anos e até o presente momento não foi constatado nenhum problema visível.

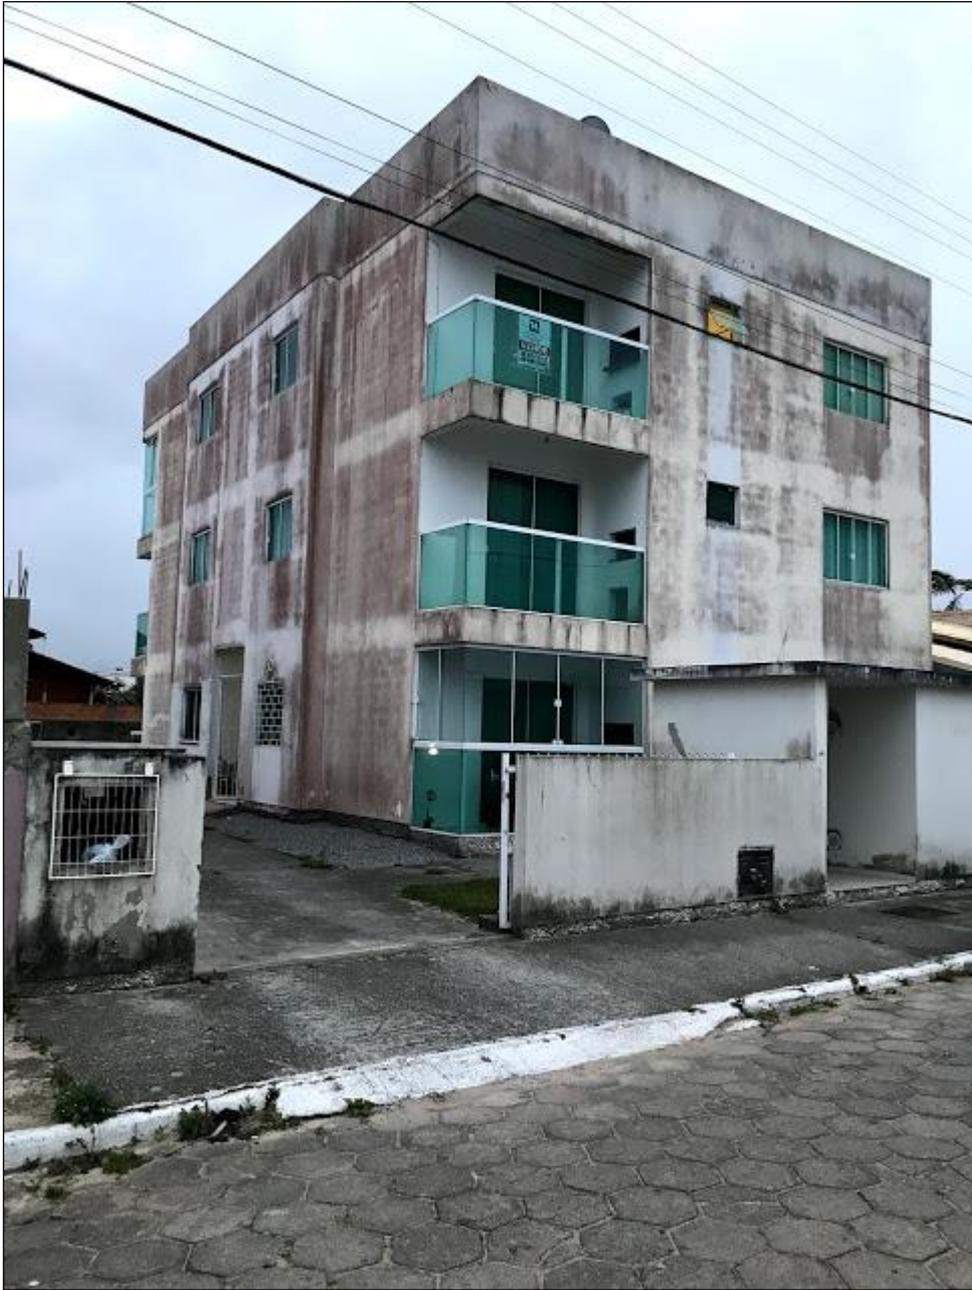
Figura 15 - Fachada Edifício Morada do Sol

De acordo com os questionários e com relatos dos moradores, quase todas as paredes dos apartamentos internas fizeram-se necessário algum tipo de reparo. Tendo como os mais graves os apartamentos térreos, aonde a infiltração por capilaridade chegou a atingir quase 1 metro de altura.

Nestes conjuntos de deficiências é recomendável que toda a fachada seja primeiramente lavada de preferência com hidro jateamento, utilizando sabões neutros, para que possam ser removidos todos e qualquer tipo de microrganismos, sujidades e poluentes. E também para que possamos de maneira eficiente identificar fissuras da argamassa e assim poder corrigir antes do processo de pintura. (Carbone e Becere 2017)
