# A IMPORTÂNCIA DA UTILIZAÇÃO DE EPI E EPC EM OBRAS CIVIS EM VIAS PÚBLICAS<sup>1</sup>

Obras de engenharia voltada para área de Infraestrutura contribuem para o desenvolvimento do país agregando qualidade de vida a população, sendo uma grande fonte geradora de emprego. Em contraponto a isso, é um setor que contribui significativamente no que se refere a acidentes de trabalho, uma vez que obras deste nível exige grande esforço físico por parte dos colaboradores. Além dos riscos que são inerentes a profissão, a falta de política interna por parte das empresas pode ser um agravante nestes casos. Buscou-se nesta pesquisa acompanhar a rotina dos trabalhadores na execução de uma obra de saneamento básico no município de Ibirama/SC. Tendo como foco principal a coleta de informações comportamentais e observação das técnicas de trabalho, desenvolvida pelos trabalhadores no que se refere à segurança do trabalho. Os resultados mostram que não há comprometimento dos requisitos mínimos de segurança quanto à utilização do equipamento de proteção individual, coletiva e de sinalização de trânsito por parte dos colaboradores, tampouco da empresa. Além da pouca importância dada pela empresa com rel

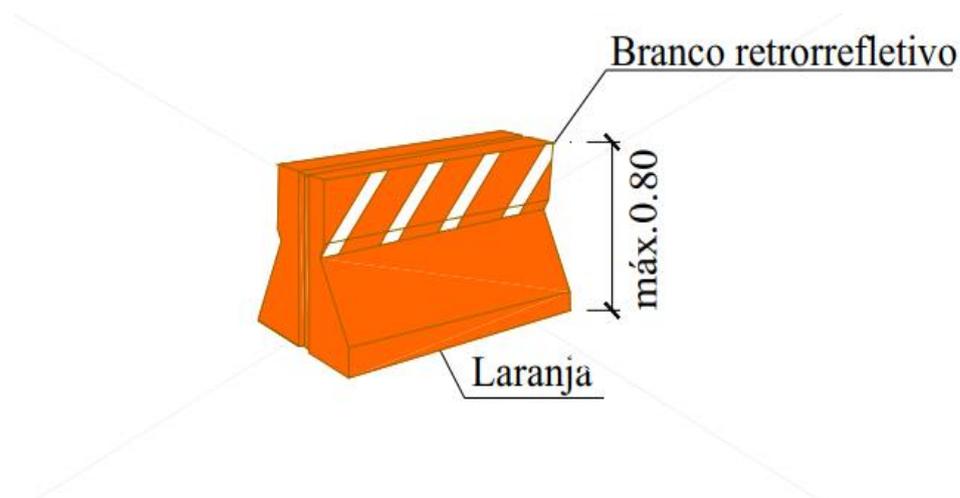
Figura A: Barreira plástica.

As barreiras plásticas são utilizadas para transferir o fluxo de veículos para faixas remanescentes da rodovia, em desvios e áreas de situações operacionais temporárias e devem possuir as cores laranja e branca retrorefletiva (DER-SP, 2006).

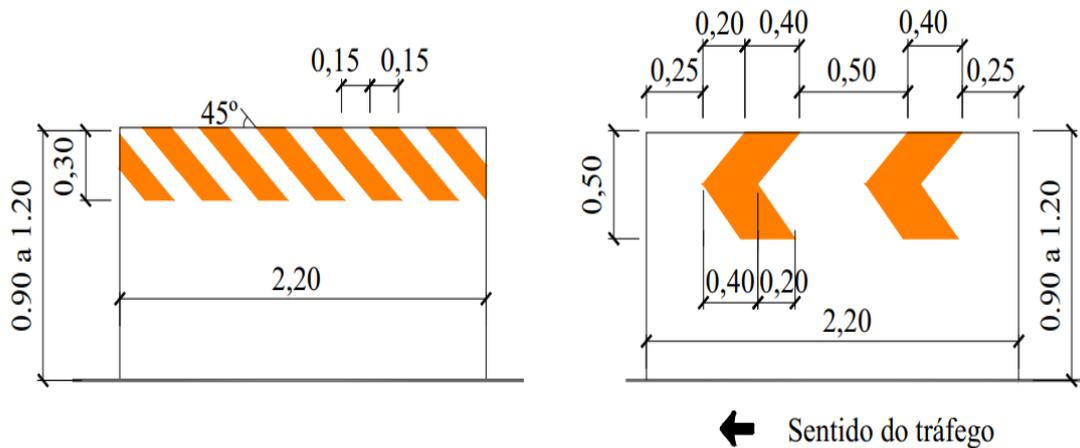
Figura B: Tapume

Os tapumes são geralmente constituídos de placas de madeira pintadas na cor branca, com tarjas laranja e branca retrorrefletivas nos trechos retos, e com seta nos trechos em curva, e são utilizados para proteger as áreas de serviços (DER-SP, 2006).

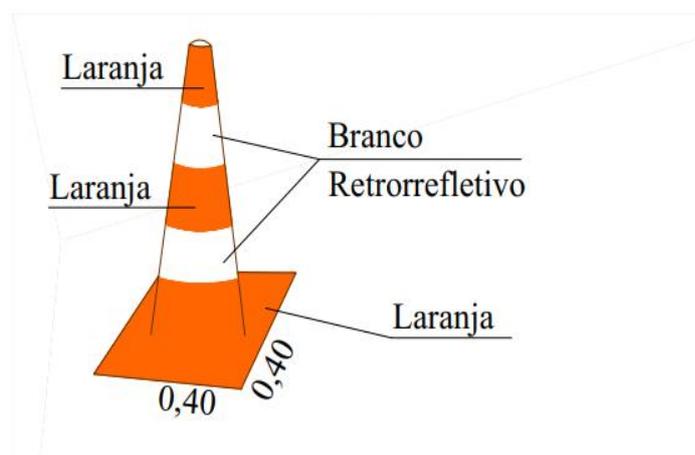
Figura C: Cone

Os cones são utilizados em obras de rodovias para canalizar o fluxo de veículos em serviços continuamente em movimento, em serviços móveis e para dividir fluxos opostos em desvios. Devem ser confeccionados de material leve e flexível como plástico e possuir as seguintes dimensões (DER-SP, 2006).

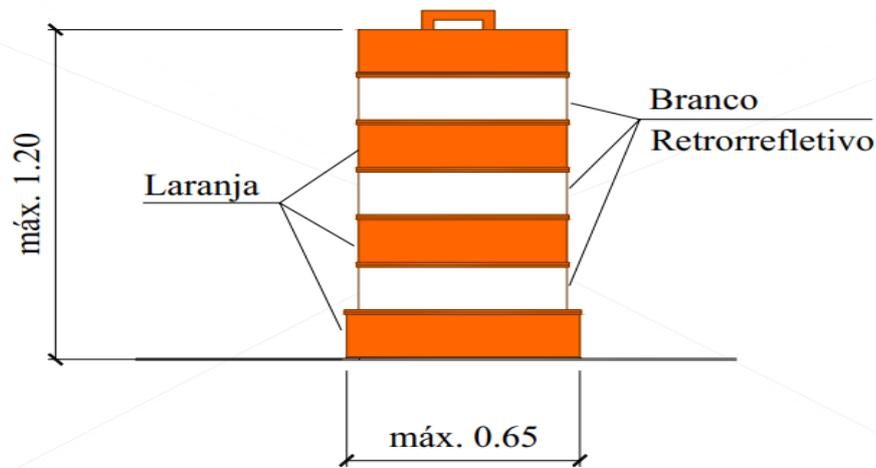
Figura D: Tambor plástico

O tambor plástico é um dispositivo de canalização constituído por faixas horizontais nas cores laranja e branca retrorrefletiva, e são utilizadas em rodovias que possui tráfego

intenso e em rodovias com volume significativo de veículos pesados, podendo ser utilizado para direcionar e até bloquear o tráfego (DER-SP, 2006).

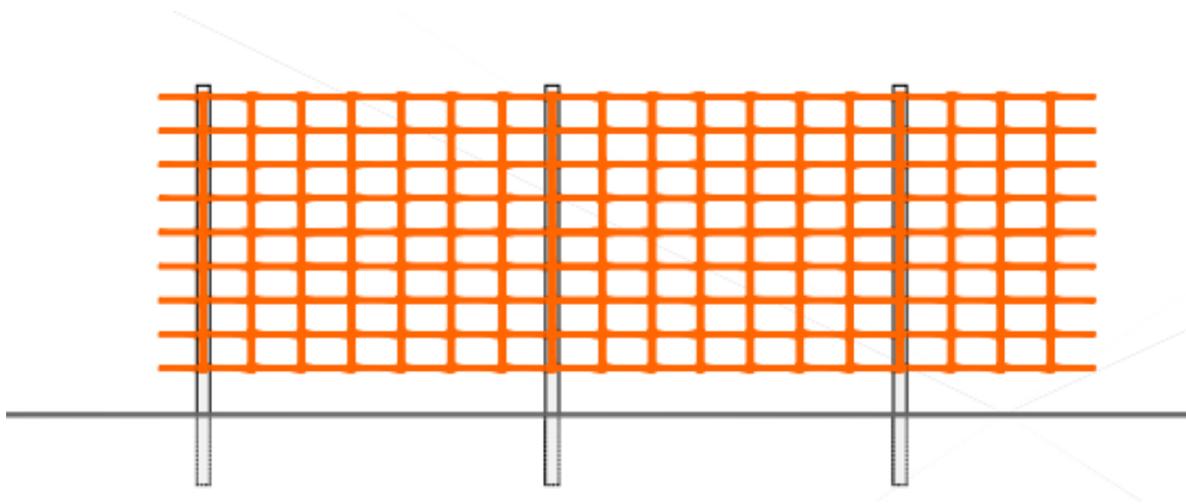
#### Figura E: Tela plástica

As telas plásticas são constituídas de material plástico, na cor laranja, sua fixação pode ser realizada por meio de suportes fixos ou móveis. Sua finalidade é conferir uma delimitação visual do trecho em obras, impedindo que veículos e pedestres acessem as áreas de serviço (DER-SP, 2006).

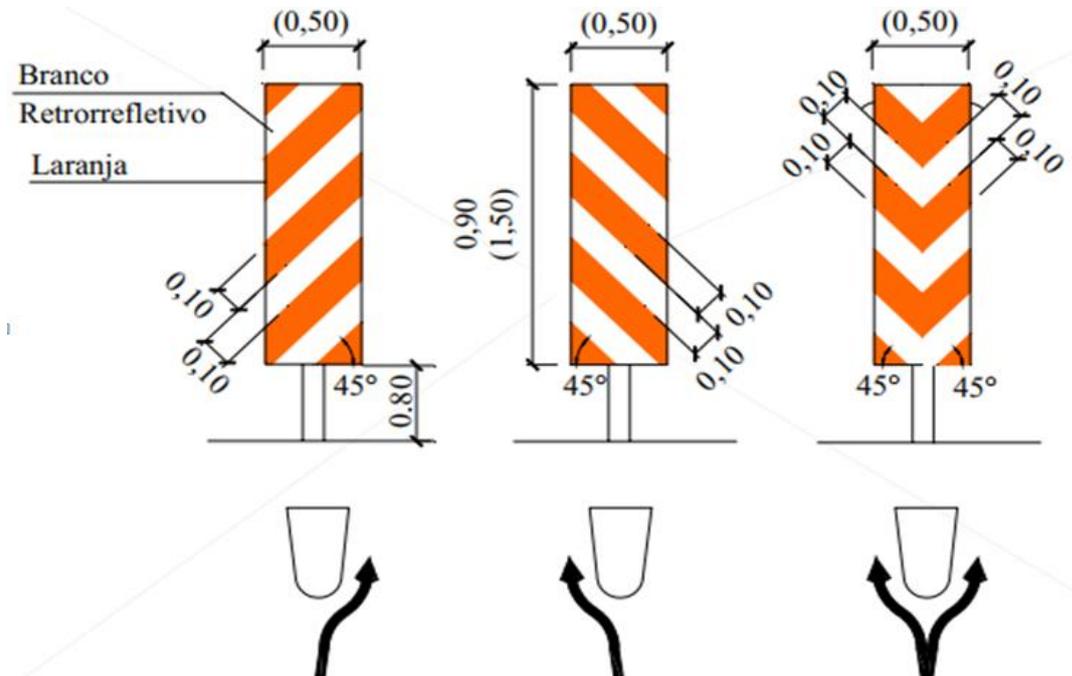
Figura F: Marcadores de perigo

Os Marcadores de perigo são utilizados para alertar sobre obstáculos físicos no pavimento da rodovia, são constituídos de placas refletivas pintadas nas cores laranja e branco retrorrefletiva, em faixas alternadas a 45° (DER-SP, 2006).

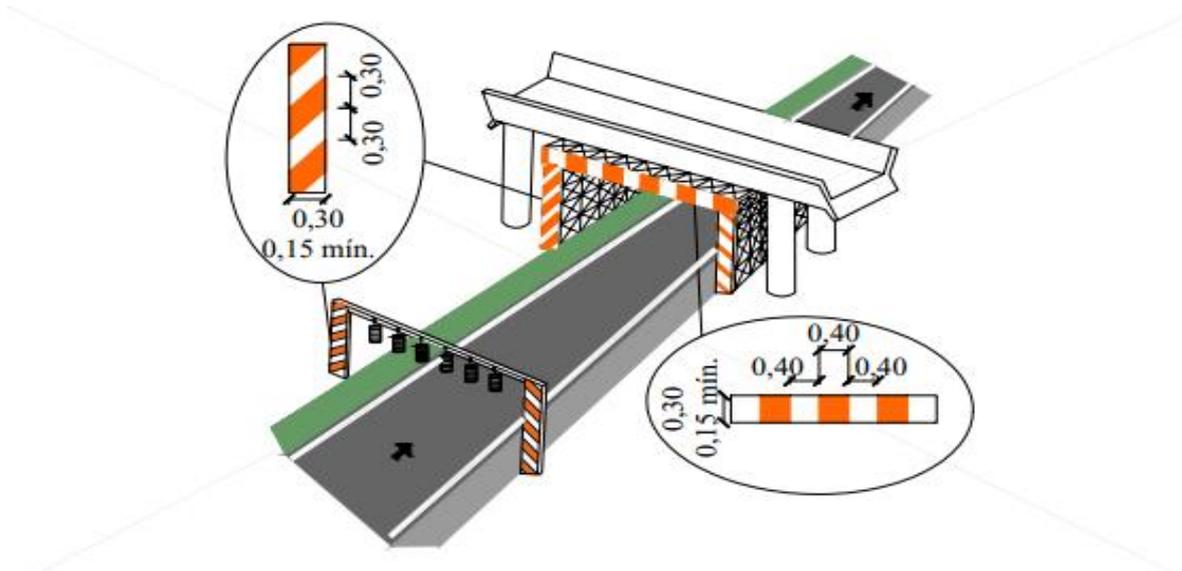
Figura G: Marcações de obstáculos

Os Marcadores de obstáculos são constituídos na aplicação de pintura de faixas alternadas nas cores laranja e branca retrorrefletivas. As faixas devem possuir inclinação de 45° e são utilizadas para aumentar a visibilidade de um obstáculo capaz de afetar a segurança dos usuários. Delimitando o gabarito do cimbramento das obras de execução de viadutos, e passarelas (DER-SP, 2006).

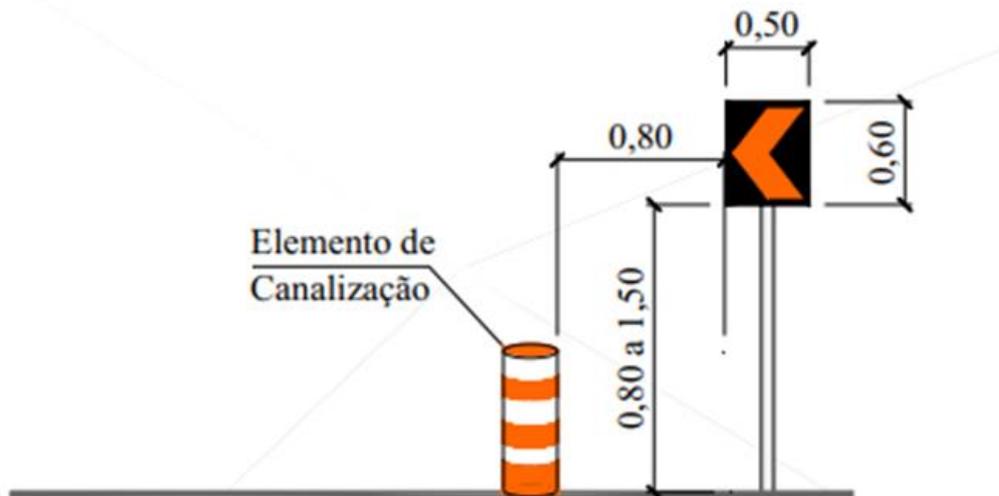
Figura H: Marcadores de alinhamento

Os marcadores de alinhamento são empregados em obras onde são necessário a realização de desvios que resultam em curva horizontal acentuada ou mudança brusca de direção. Estes dispositivos devem ser construídos na forma retangular, nas cores preto fosco no fundo e a seta na cor laranja retrorefletivo, devendo ser instalados a 0,08 m dos dispositivos de canalização (DER-SP, 2006).

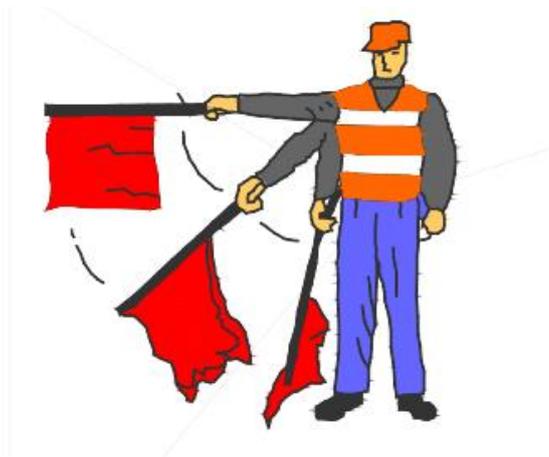
Figura I: Bandeiras

As bandeiras são elementos de alerta que completam a ação dos sinais de advertência, são geralmente operadas por um trabalhador com função exclusiva de sinalizador, estes dispositivos de segurança devem ser empregadas durante a execução de serviços móveis (DER-SP, 2006).

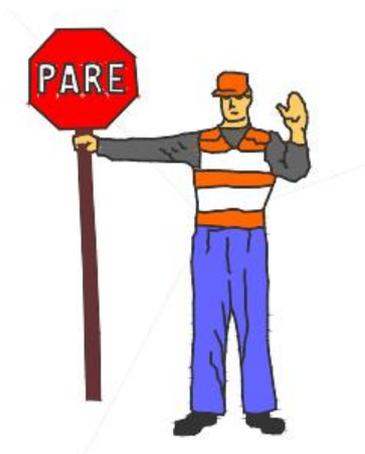
Figura J: Sinal PARE portátil

Em obras onde houver a necessidade de realizar a redução da via para apenas uma faixa de circulação dos veículos, adotando o sistema SIGA e PARE é necessário ter um sinalizador de trânsito posicionado antes da área de transição, para controlar o fluxo de veículos (DER-SP, 2006).

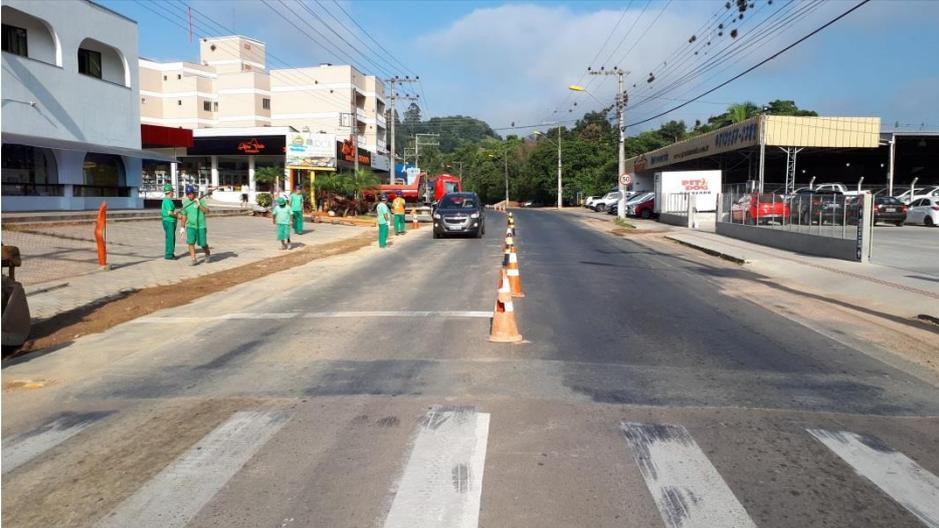
Ao chegar a sua frente de trabalho, cada equipe era responsável pela organização do trânsito delimitando a sua área de atividade com a instalação dos dispositivos de sinalização e canalização composta por placas, cones e em algumas situações por telas plásticas. A sinalização utilizada era insuficiente porque não atendia aos requisitos mínimos proposto pela regulamentação de sinalização para obras em rodovia, não eram respeitadas as distâncias corretas para instalação dos dispositivos de sinalização ou, as vezes em quantidade insuficiente. A figura L a seguir ilustra o momento em que os funcionários estão instalando os dispositivos de sinalização e canalização, pode ser observado que nem todos estão fazendo uso de coletes refletivos.

Figura L: dispositivo de canalização, fonte (AUTOR, 2018).

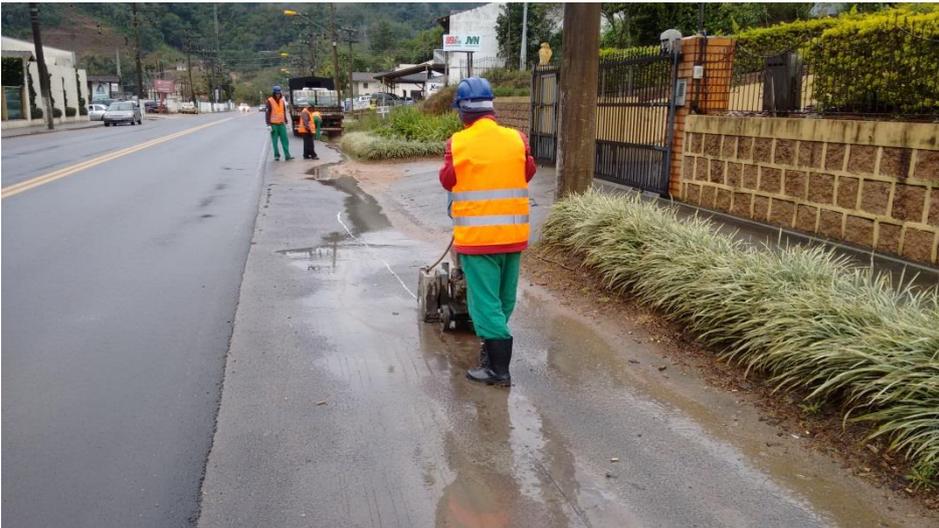
Na sequência na figura M, os funcionários estão realizando atividade junto à via utilizando os coletes refletivos, porém dispensam o uso dos cones de sinalização.

Figura M: Coletes refletivos, fonte (AUTOR, 2018).

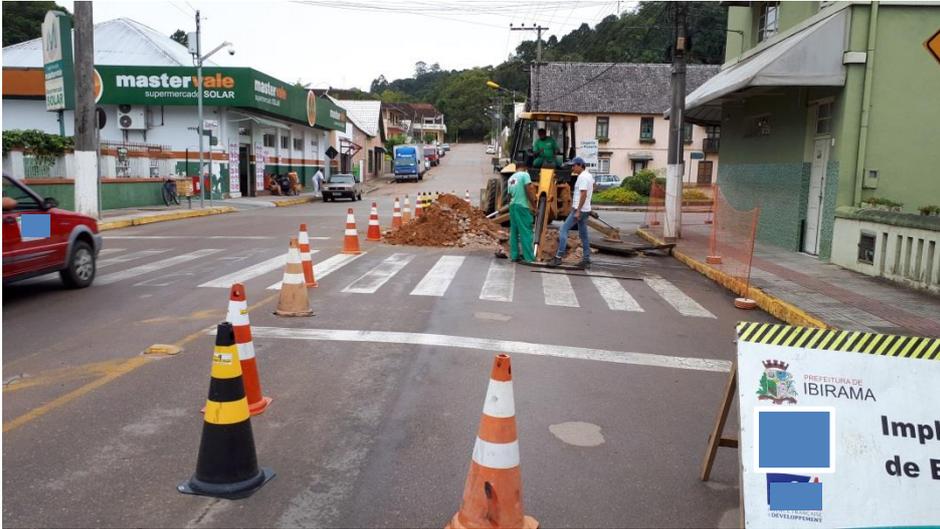
fiscalização por parte da empresa influenciam diretamente no comportamento e conscientização dos colaboradores. A figura N, a seguir ilustra colaboradores próximos a uma retroescavadeira em plena atividade sem a utilização de capacete de segurança.

Figura N: Área de atividade, fonte (AUTOR, 2018).

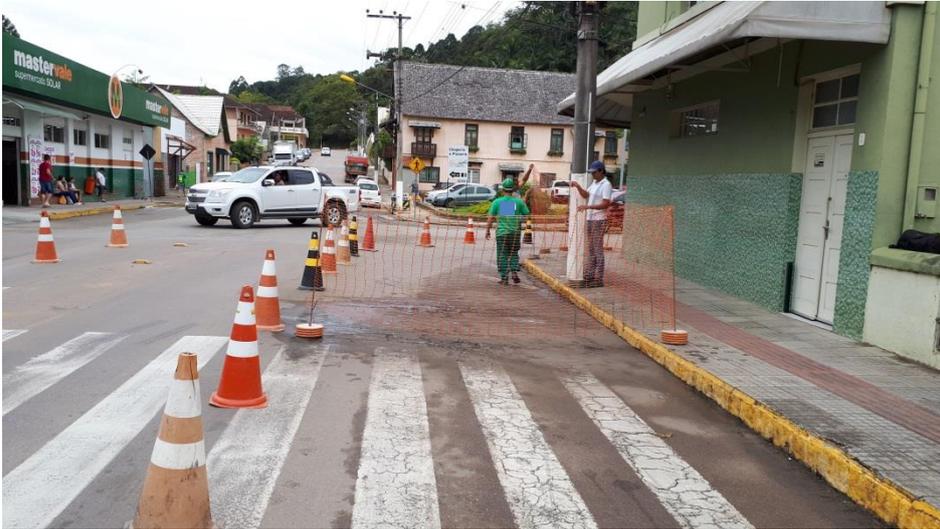
colaboradores pudessem descer e executar suas atividades com segurança. As figuras a seguir ilustraram os fatos observados. A figura O, apresenta a utilização de tela plástica e cone para delimitar a área de atividade.

Figura O: emprego do EPC, cone e tela plástica, fonte (AUTOR, 2018).

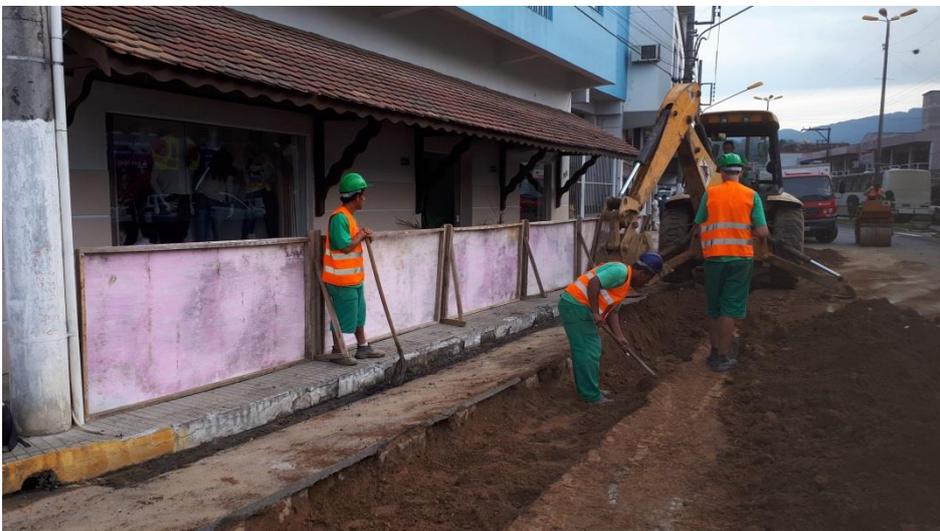
A figura P, apresenta a utilização de tapumes em madeira, para delimitar a área de atividade e a utilização dos coletes refletivos.

Figura P: emprego do EPC tapume em madeira, fonte (AUTOR, 2018).

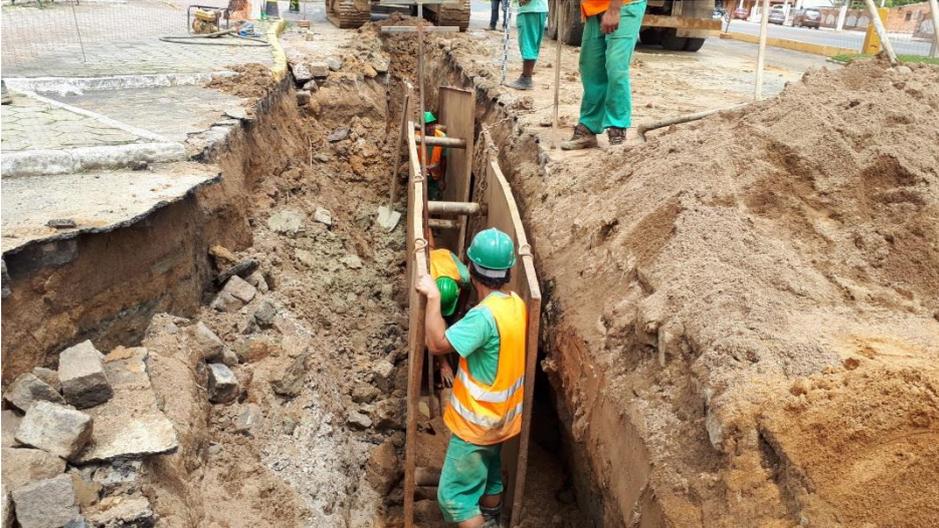
A figura Q, mostra a utilização dos escudos blindados para garantir a integridade física dos colaboradores que precisam adentrar nas valas e desenvolver suas atividades.

Figura Q: emprego do EPC escudo de proteção, fonte (AUTOR, 2018).
