**ANÁLISE DE PROBLEMAS E NÃO CONFORMIDADES NO PÓS-OBRA DA
CONSTRUÇÃO CIVIL**

Trabalho de Conclusão de Curso apresentado
ao Curso de Engenharia Civil da Universidade
do Sul de Santa Catarina como requisito parcial
à obtenção do título de Engenheiro Civil.

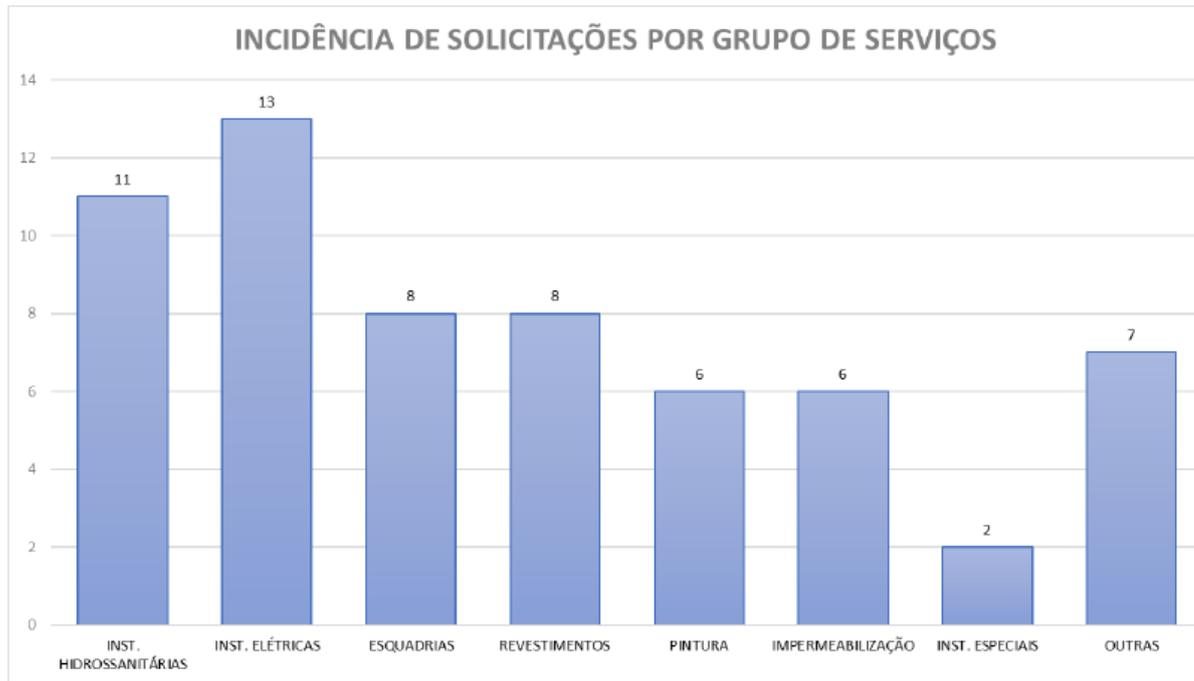
Gráfico 1 – Resultado da análise de incidências das 61 solicitações de assistência técnica registradas

As tabelas acima possibilitam a visualização das diferentes solicitações de serviços de assistência técnica em sete empreendimentos (tabela 1), nove empreendimentos identificados de A à I (tabela 2) e em três empreendimentos (tabela 3), além de quais foram as de maior e menor incidência a partir de todo um levantamento dos autores. Da mesma forma, o gráfico 1 abrange casos de manifestações patológicas de uma pesquisa que abrangeu vinte empreendimentos.

É válido ressaltar que dentre as pesquisas, as manifestações patológicas pertencentes ao grupo de umidade, vazamentos e infiltrações estão entre as mais presentes, podendo também possuir relação com problemas nas instalações hidrossanitárias.

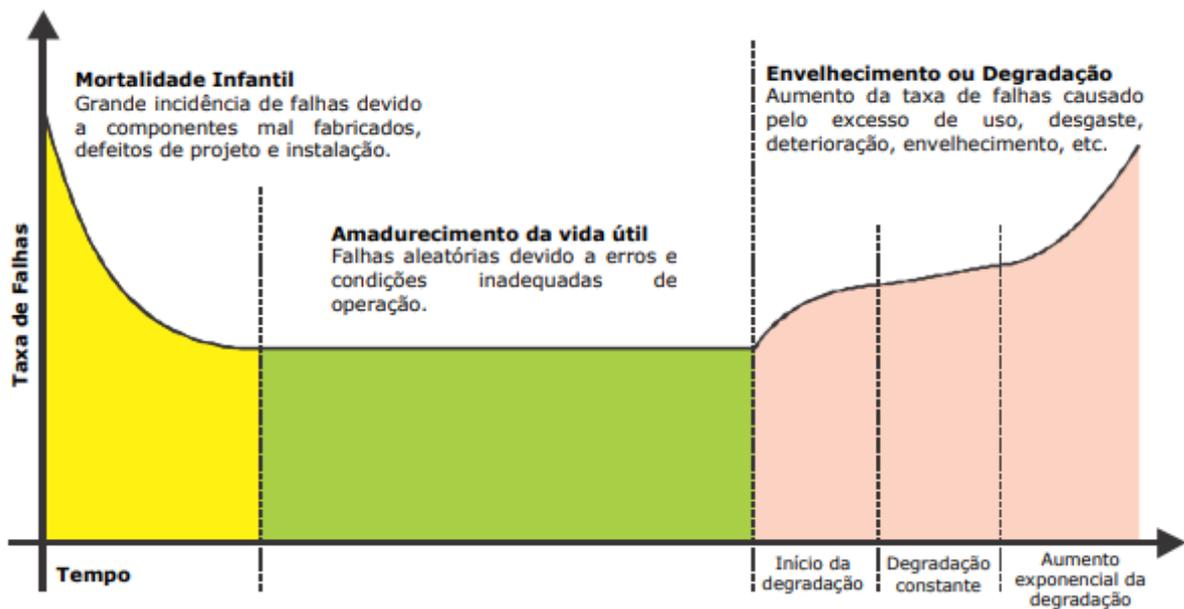
Figura 4 – A Curva da Banheira

Diferentes comportamentos de um equipamento ou sistema ao longo de sua vida útil podem ser representados pela curva da banheira.

As falhas apresentam-se constantes e aleatórias no **período de vida útil**, como podemos visualizar na parte central da figura 4. Ainda no traçado da curva contamos com mais dois períodos: a **mortalidade infantil**, que corresponde à fase inicial, ou seja, falhas prematuras, e a **mortalidade por desgaste** (MANUEL, 2020).

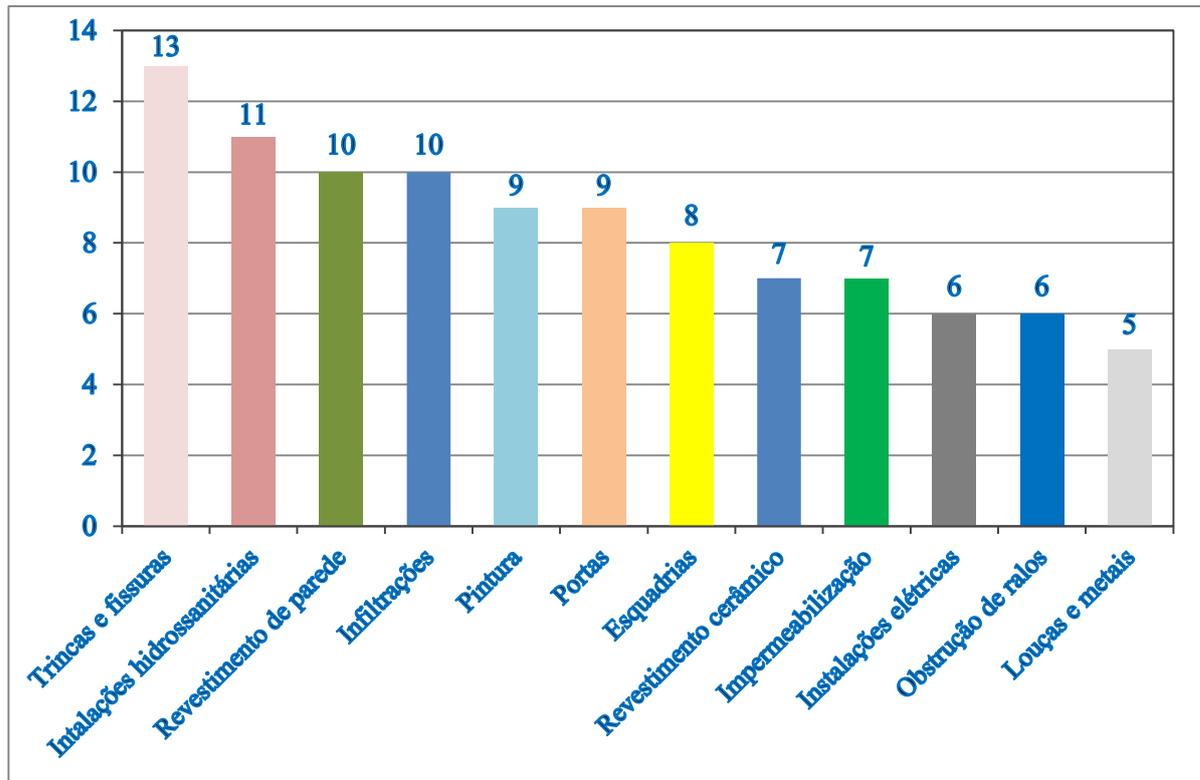
Gráfico 5 – Problemas Apresentados nos Imóveis

A próxima abordagem do questionário foi o levantamento dos tipos de patologias ocorridos nesses empreendimentos. Foram escolhidas doze (12) patologias que se destacaram por sua maior incidência, com base nos dados de estudos abordados anteriormente neste trabalho. No gráfico 5 podemos constatar as patologias presentes nos empreendimentos.

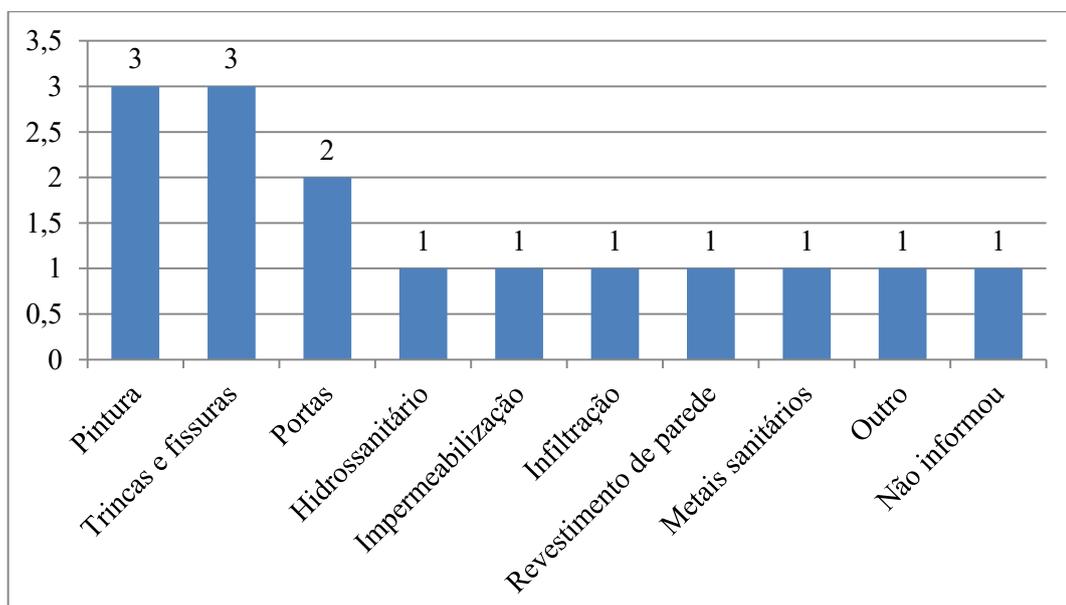
Gráfico 6 – Problemas em Destaque

O gráfico 6 permite visualizar os problemas de maior incidência entre os doze (12) problemas relacionados. Estes foram os maiores responsáveis pelos chamados de assistência técnica e conseqüentemente os que causaram maior impacto para as empresas.

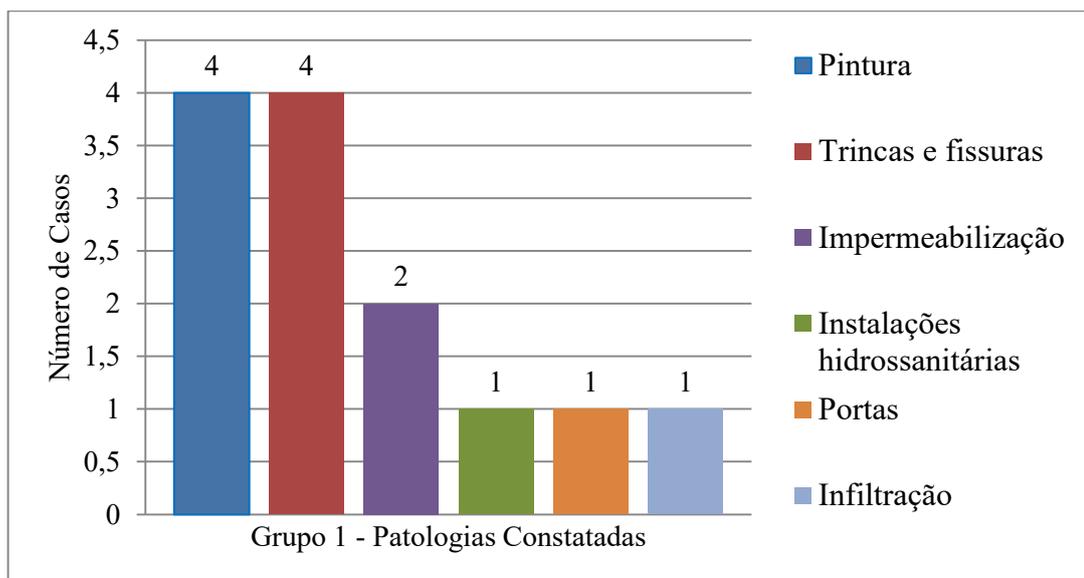
Gráfico 7 – Ordem de Ocorrência dos Problemas

O gráfico 7 representa as patologias que foram incluídas no grupo 1 por apresentarem-se entre as primeiras manifestações detectadas. Observa-se no gráfico que se obteve 6 diferentes tipos de patologias variando entre 13 (treze) empreendimentos.

É possível visualizar que quatro dos empreendimentos foram acometidos por problemas envolvendo pintura e outros quatro envolvendo trincas e fissuras. Dois deles envolvendo patologias relacionadas a impermeabilização e três empreendimentos acometidos por problemas envolvendo instalações hidrossanitárias, portas e infiltração respectivamente.

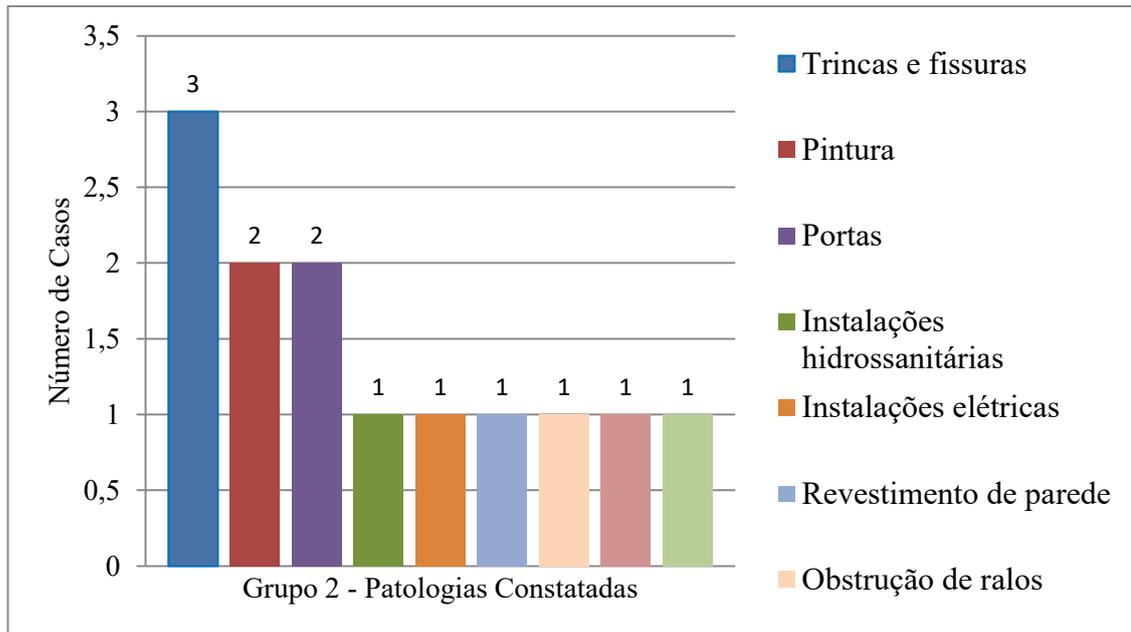
Gráfico 8 – Ordem de Ocorrência dos Problemas

Representando as patologias que foram incluídas no grupo 2 as autoras apresentam o gráfico 8, com os diferentes tipos de patologias que surgiram em segunda ordem nos empreendimentos.

As patologias envolvendo trincas e fissuras continuam presentes no segundo grupo, em primeira posição, porém em um número menor de empreendimentos. Pintura teve decréscimo de 2 (dois) empreendimentos enquanto que Portas decresceram em um empreendimento. Problemas com instalações hidrossanitárias se mantiveram evidenciados em um empreendimento. Neste segundo grupo não foram evidenciadas patologias de infiltração, porém manifestam-se duas novas patologias: revestimento de parede e obstrução de ralos, cada uma destas em empreendimentos distintos.

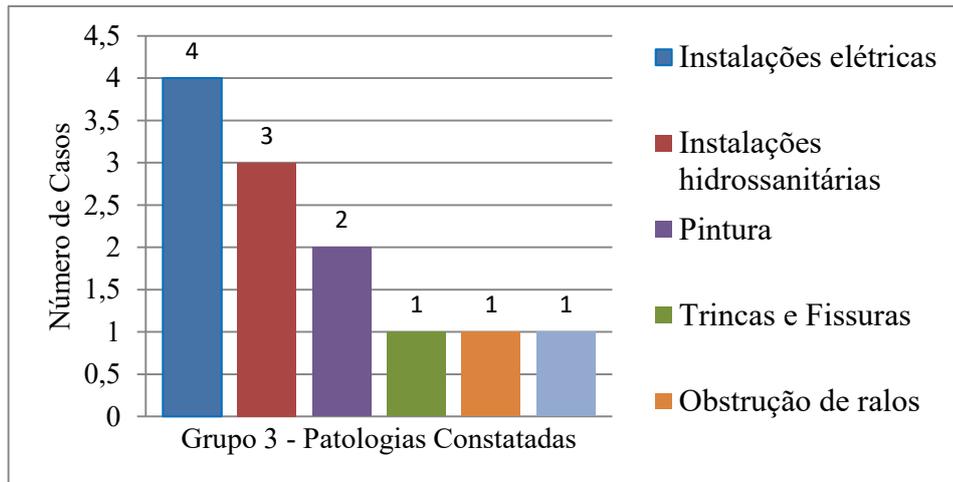
Gráfico 9 – Ordem de Ocorrência dos Problemas

As instalações elétricas se destacaram na terceira classificação por compor a primeira manifestação patológica em evidência em quatro empreendimentos. As instalações hidrossanitárias mantiveram-se na listagem e subiram uma posição em relação ao grupo 2, indicando maior evidência deste problema em terceira ordem. Pintura manteve a mesma incidência, porém manifestando-se de forma um pouco mais tardia. Trincas e fissuras tiveram constatação reduzida neste grupo para apenas um empreendimento enquanto que obstrução de ralo se manteve. A patologia de impermeabilização retorna neste grupo afetando um empreendimento em terceira ordem. Sendo possível a confirmação das informações no Gráfico 9.

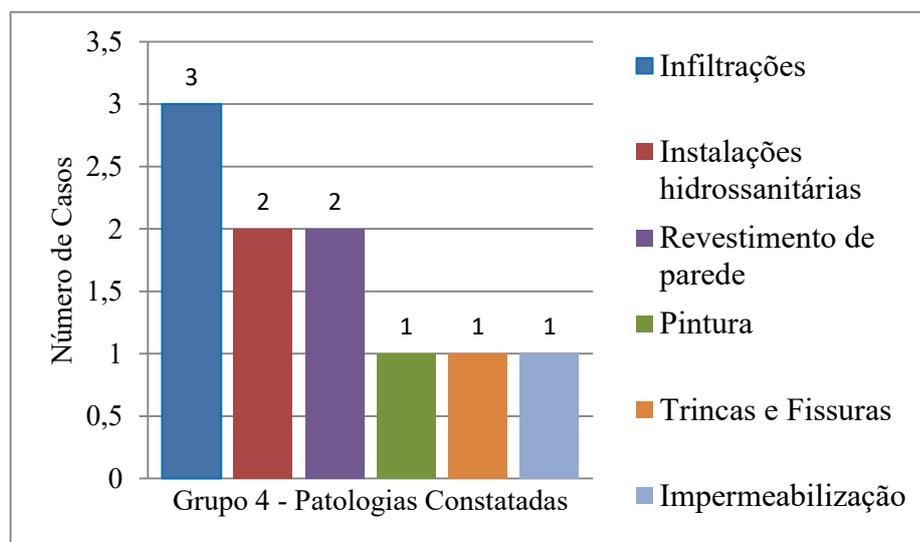
Gráfico 10 – Ordem de Ocorrência dos Problemas

Apresentando-se anteriormente no gráfico 7 do grupo 1 em apenas um empreendimento, as infiltrações se mostram mais evidentes no grupo 4 com surgimento em três imóveis. As instalações hidrossanitárias se mantêm em relação ao gráfico 9, porém com uma constatação a menos. Esta mesma situação se repete para as patologias envolvendo pintura.

Já as patologias de trincas e fissuras permanecem sem alteração em relação ao grupo 3 evidenciando-se em apenas um imóvel. Revestimento de parede verificado anteriormente em um imóvel no grupo 2, desta vez acomete dois imóveis no grupo 4, conforme apresenta o gráfico 10.

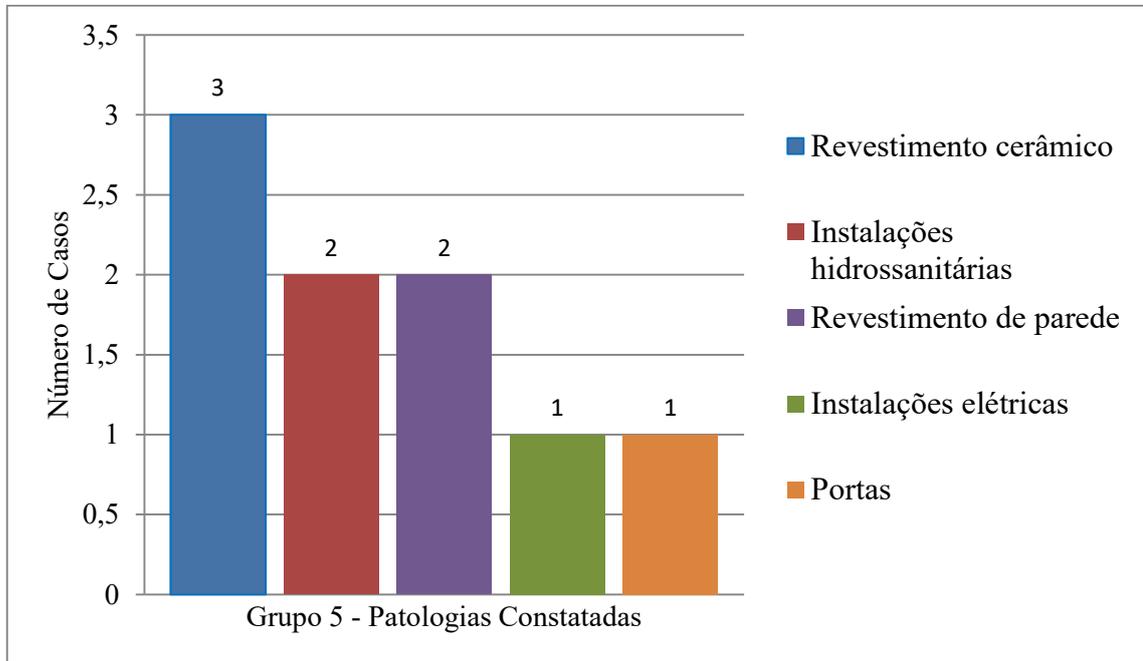
Gráfico 11 – Ordem de Ocorrência dos Problemas

Problemas com revestimento cerâmico até o momento não haviam constado em nenhum grupo. No grupo 5 é apurado em três empreendimentos, conforme o gráfico 11.

O grupo 5 integra a sequência de três grupos onde as instalações hidrossanitárias não deixam de ocupar a segunda posição no gráfico. Assim como no grupo 4 ela acomete dois empreendimentos, diferente do grupo 3 onde os imóveis afetados totalizam em três unidades.

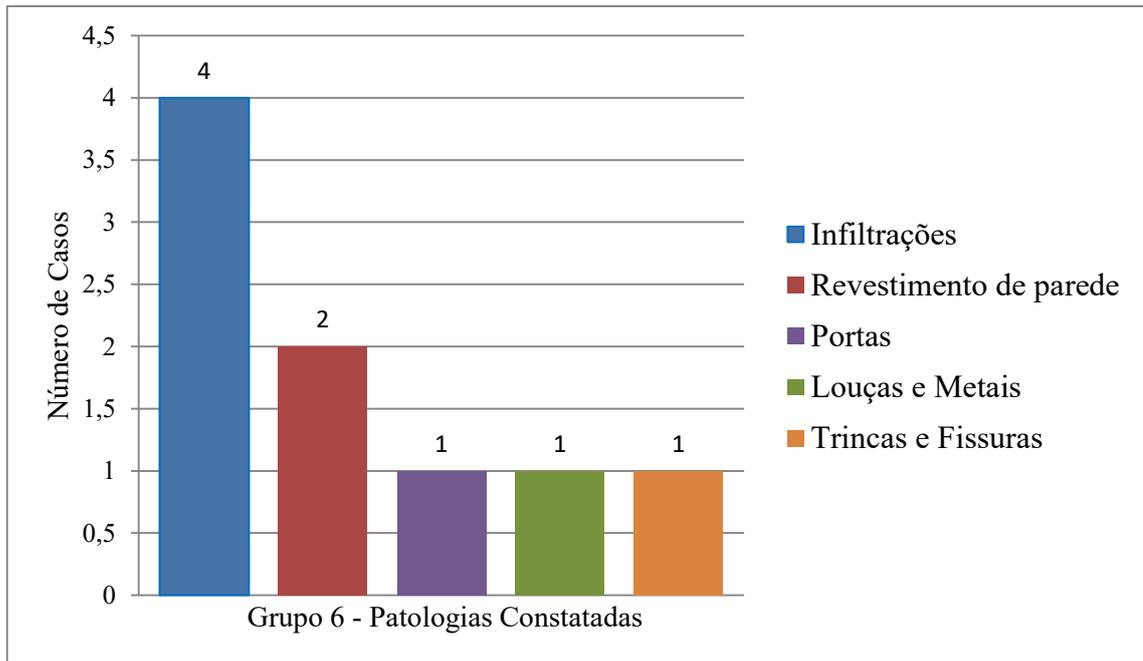
Gráfico 12 – Ordem de Ocorrência dos Problemas

Verifica-se no gráfico 12 e nos gráficos anteriores: 7 e 10 que as manifestações de infiltração acontecem de maneira alternada e crescem com o passar do tempo, de acordo com os empreendimentos em análise pelas autoras. O gráfico 7 que representa o grupo 1 prontamente evidencia apenas um imóvel com patologia de infiltração (lembrando que o grupo 1 apresenta patologias de primeira ordem, àquelas que aparecerem “precocemente” e assim sucessivamente para os demais gráficos/grupos). O gráfico 10 apresenta três empreendimentos com infiltração, já o gráfico 12 apresenta o número de quatro empreendimentos com esta patologia.

No entanto, as demais patologias do gráfico 12 mantiveram o mesmo número de imóveis afetados em relação a alguns dos gráficos anteriores, com exceção apenas dos problemas envolvendo louças e metais que estreiam neste gráfico com verificação em um empreendimento.
