**ANÁLISE DA ÁREA DE CONTAMINAÇÃO DE UMA INDÚSTRIA DESATIVADA  
DE CROMAGEM E ZINCAGEM CONFORME INSTRUÇÃO NORMATIVA N°  
74/2018 DO INSTITUTO DO MEIO AMBIENTE**

Trabalho de Conclusão de Curso apresentado ao Curso de Engenharia Química da Universidade do Sul de Santa Catarina como requisito parcial à obtenção do título de Bacharel em Engenharia Química.

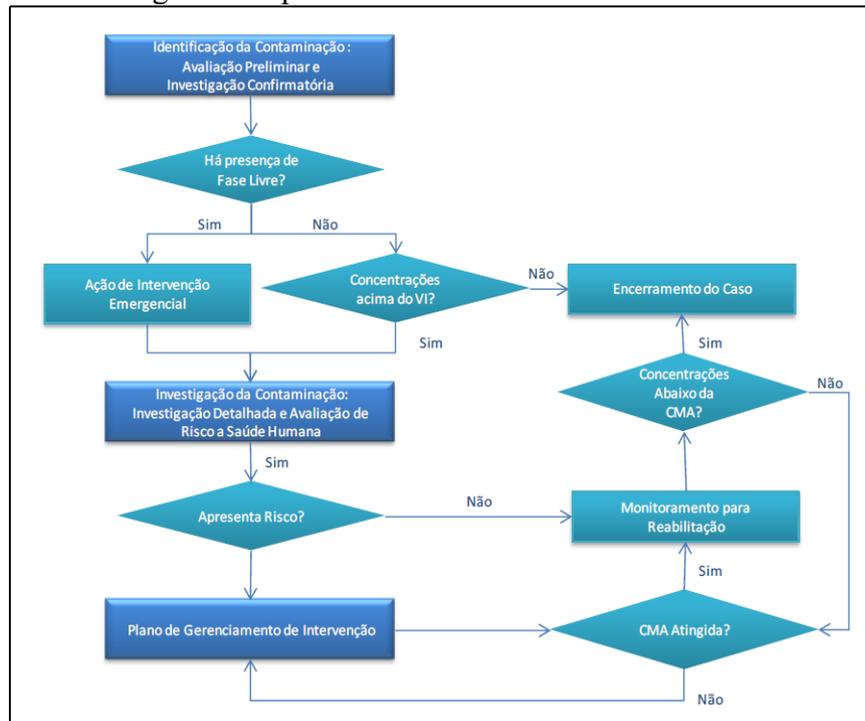
Figura 1 – Fluxograma do processo de Gerenciamento de Áreas Contaminadas

A metodologia de Gerenciamento de Áreas Contaminadas (GAC) ou Estudo de Passivo Ambiental é baseada em uma estratégia constituída por etapas sequenciais ilustradas pelo fluxograma da Figura 1.

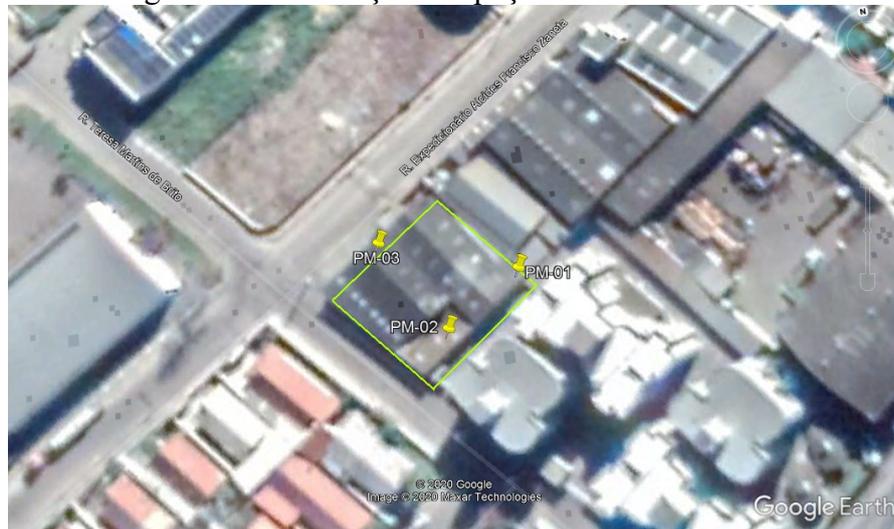
Figura 4 – Localização dos poços de monitoramento

coletadas também encontram-se fora deste documento para evitar comprometimento de dados do laboratório. A Figura 4 mostra os pontos de amostragem realizadas:

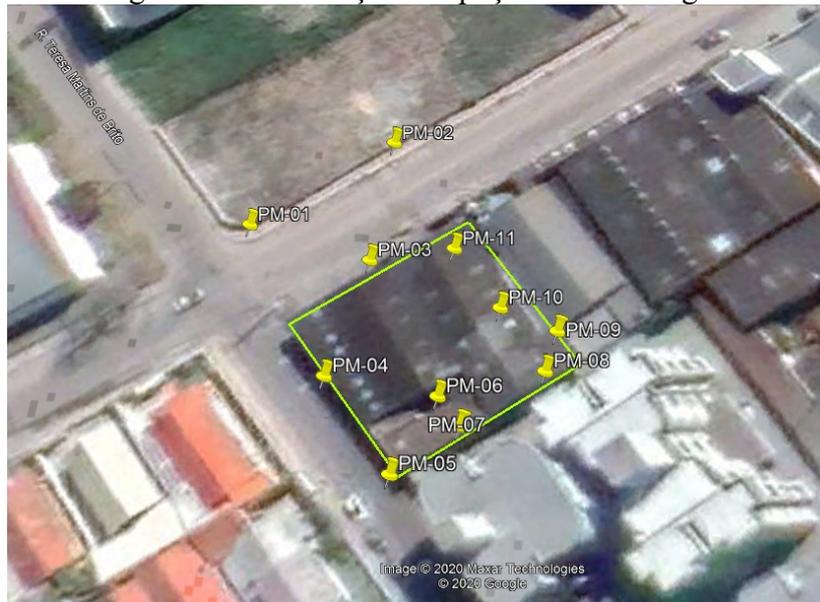
Figura 5 – Localização dos poços de amostragem

Além dessas, foram instalados mais três novos poços de monitoramento localizados próximos aos banhos químicos e ao fundo da área de polimento, totalizando assim 11 poços. A localização dos 3 novos poços de monitoramento teve o intuito de pontuar as substâncias químicas de interesse. Por esse motivo, os poços de monitoramento foram renomeados e esquematizados conforme Figura 5.

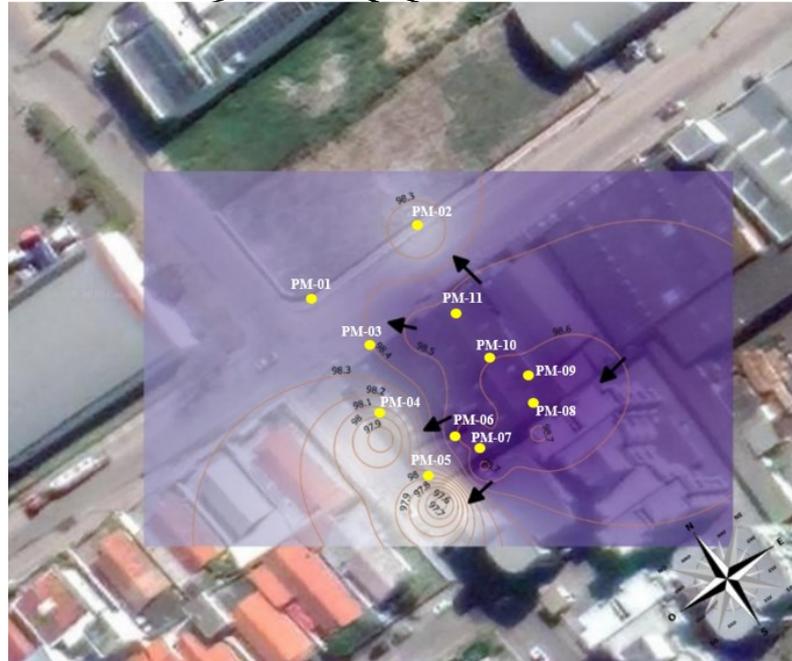
para a menor, observado pela Figura 6, sendo possível observar que o sentido do lençol freático encaminha-se do PM-10 ao longo dos PM-02 e PM-05, isto é, de leste a oeste.

Figura 6 – Mapa potenciométrico

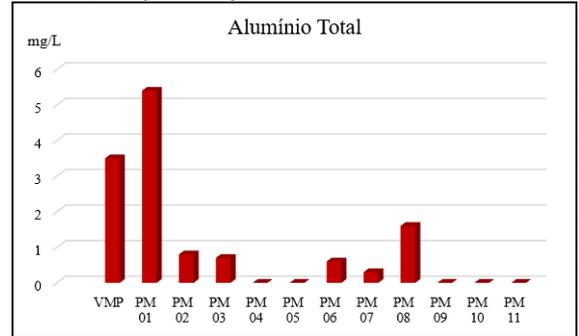
Gráfico 1 – Detalhamento pontual das concentrações obtidas por PM comparadas ao VMP da resolução CONAMA n° 420/2009 para o parâmetro alumínio total

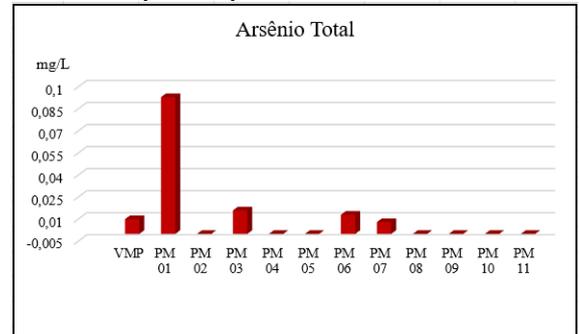
Gráfico 2 – Detalhamento pontual das concentrações obtidas por PM comparadas ao VMP da resolução CONAMA n° 420/2009 para o parâmetro arsênio total

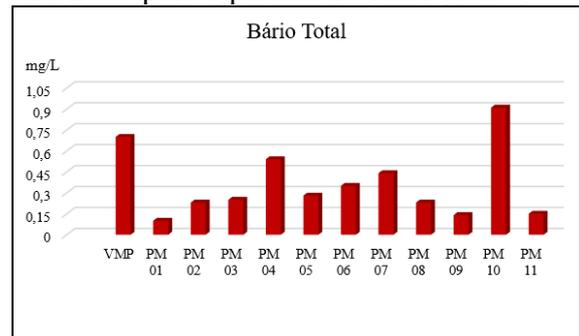
Gráfico 3 – Detalhamento pontual das concentrações obtidas por PM comparadas ao VMP da resolução CONAMA n° 420/2009 para o parâmetro bário total

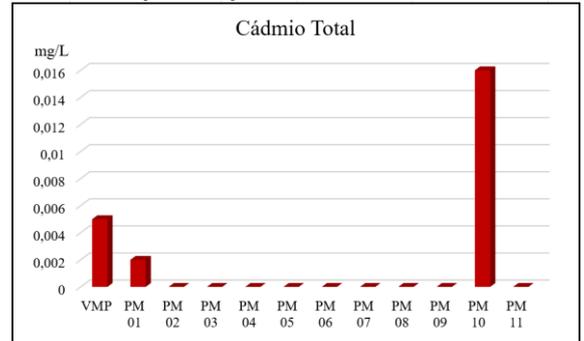
Gráfico 4 – Detalhamento pontual das concentrações obtidas por PM comparadas ao VMP da resolução CONAMA n° 420/2009 para o parâmetro cádmio total

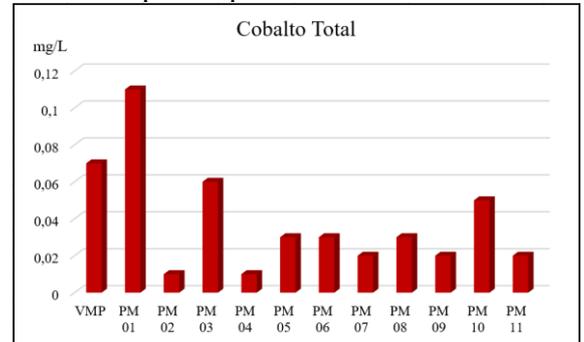
Gráfico 5 – Detalhamento pontual das concentrações obtidas por PM comparadas ao VMP da resolução CONAMA n° 420/2009 para o parâmetro cobalto total

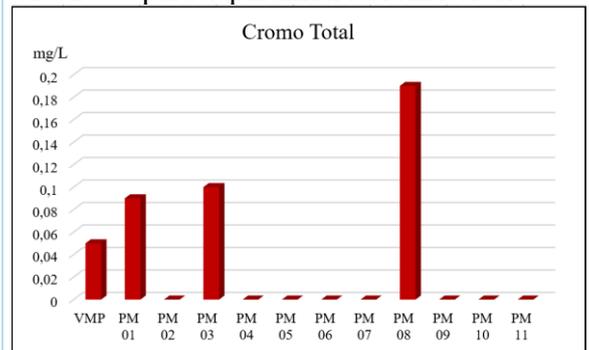
Gráfico 6 – Detalhamento pontual das concentrações obtidas por PM comparadas ao VMP da resolução CONAMA n° 420/2009 para o parâmetro cromo total

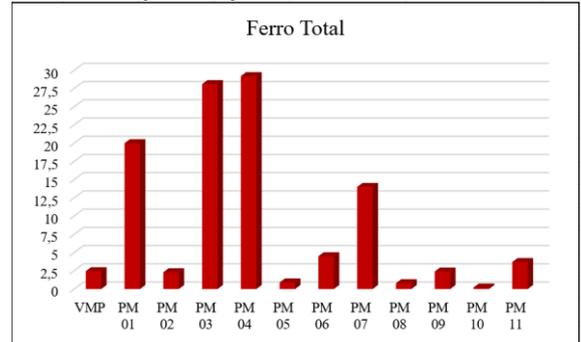
Gráfico 7 – Detalhamento pontual das concentrações obtidas por PM comparadas ao VMP da resolução CONAMA n° 420/2009 para o parâmetro ferro total

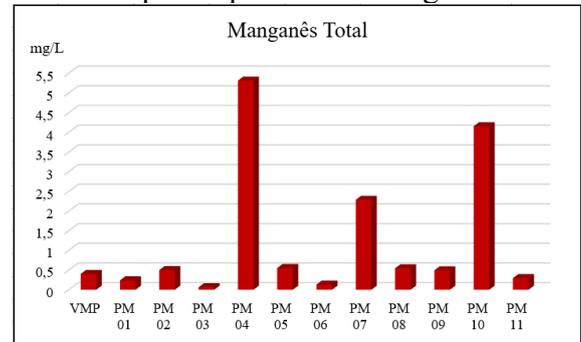
Gráfico 8 – Detalhamento pontual das concentrações obtidas por PM comparadas ao VMP da resolução CONAMA n° 420/2009 para o parâmetro manganês total

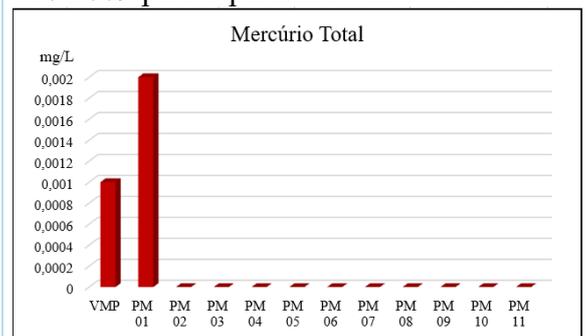
Gráfico 9 – Detalhamento pontual das concentrações obtidas por PM comparadas ao VMP da resolução CONAMA n° 420/2009 para o parâmetro mercúrio total

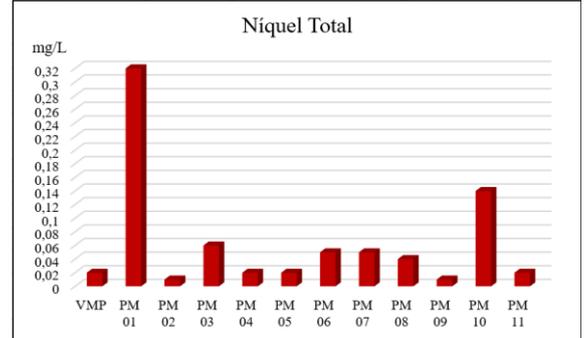
Gráfico 10 – Detalhamento pontual das concentrações obtidas por PM comparadas ao VMP da resolução CONAMA n° 420/2009 para o parâmetro níquel total

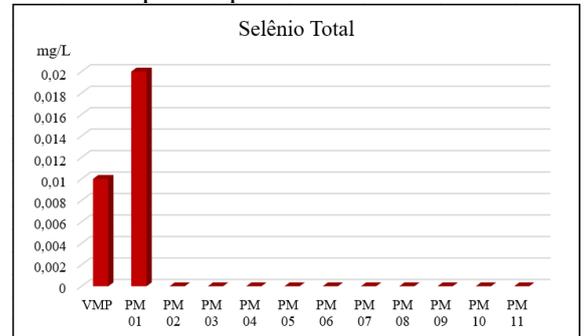
Gráfico 11 – Detalhamento pontual das concentrações obtidas por PM comparadas ao VMP da resolução CONAMA n° 420/2009 para o parâmetro selênio total

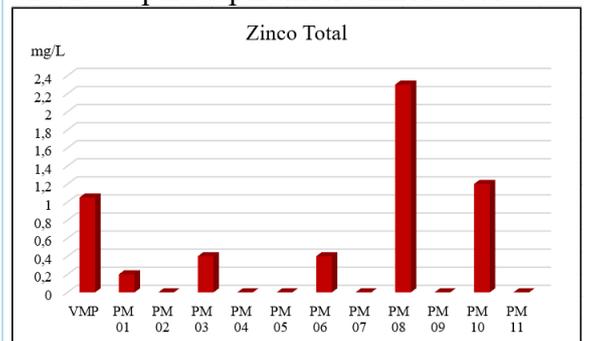
Gráfico 12 – Detalhamento pontual das concentrações obtidas por PM comparadas ao VMP da resolução CONAMA n° 420/2009 para o parâmetro zinco total
