**UNIVERSIDADE DO SUL DE SANTA CATARINA**

**CONCRETO BIO-RECEPTIVO EM OBRAS URBANAS**

Trabalho de Conclusão de Curso apresentado  
ao Curso de Engenharia Civil da Universidade  
do Sul de Santa Catarina como requisito parcial  
à obtenção do título de Engenheira Civil.

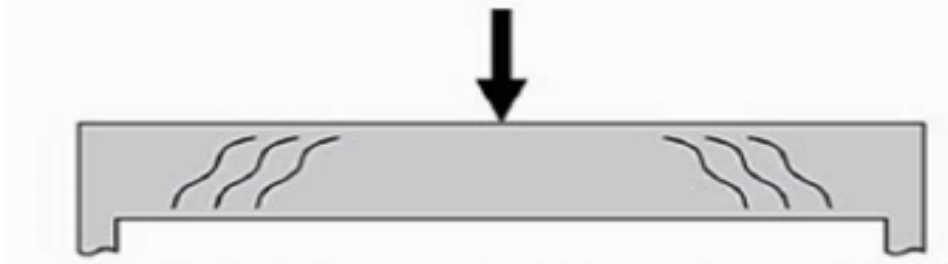
Figura 4 – Fissuras por cisalhamento

De acordo com Hibbeler (2004) a força de cisalhamento é a força por unidade de área aplicada na tangente da sessão tensionada conforme demonstração na figura 4.

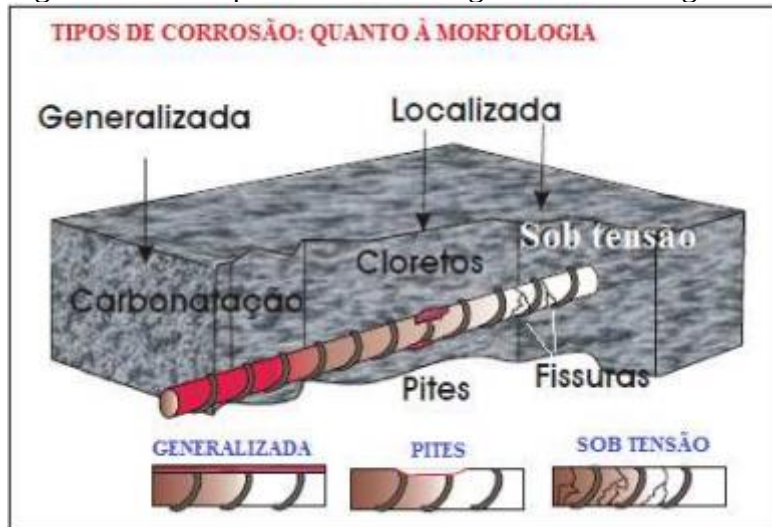
Figura 5 – Os 3 tipos de corrosão segundo a morfologia

- Corrosão Generalizada: ocorre em toda a superfície do metal, podendo ser uniforme, com a superfície tendendo a ser lisa e regular, ou não uniforme, apresentando superfície rugosa e irregular;

- Corrosão por Pite; ocorre de forma localizada, na qual há pontos de formação de desgaste definidos na superfície metálica, os quais evoluem aprofundando-se, podendo causar a ruptura pontual da barra. Na maioria dos casos, ocorrem na forma de depressões rasas e de maior diâmetro ao longo das barras de aço;

- Corrosão sob Tensão Fraturante; também ocorre de forma localizada, a qual se dá juntamente com uma tensão de tração na armadura, podendo dar origem à propagação de fissuras na estrutura do aço. Ocorre principalmente em estruturas protendidas, mas pode-se dar também em estruturas de concreto armado, já que com pelo menos 10% do limite de resistência à tração do aço é possível a sua ocorrência. Conforme demonstrado na figura 5 a diferença no comportamento da corrosão no aço.

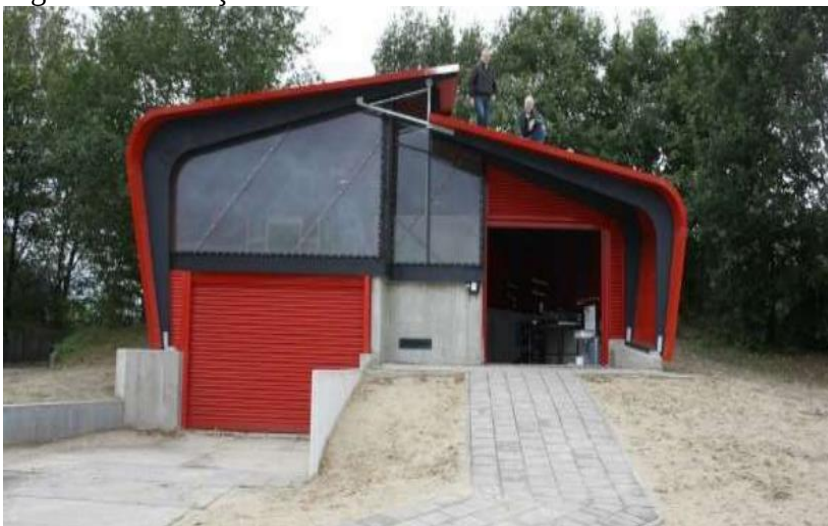
Figura 11 – Estação de salva-vidas realizada em bioconcreto

Em obras de pequeno porte, ou que não aplicam manutenções eventualmente de difícil acesso, o processo construtivo por meio do bioconcreto acaba sendo defasado devido ao valor elevado do material. Sendo esse o grande desafio da implementação do bioconcreto na construção civil, o fato de ser comparado com a produção do concreto comum seu custo será superior. A tecnologia ainda não é empregada no Brasil justamente pelo alto custo. A expectativa é que com o avanço das pesquisas, possibilite o seu uso em construções no mundo todo (WEG 2021).

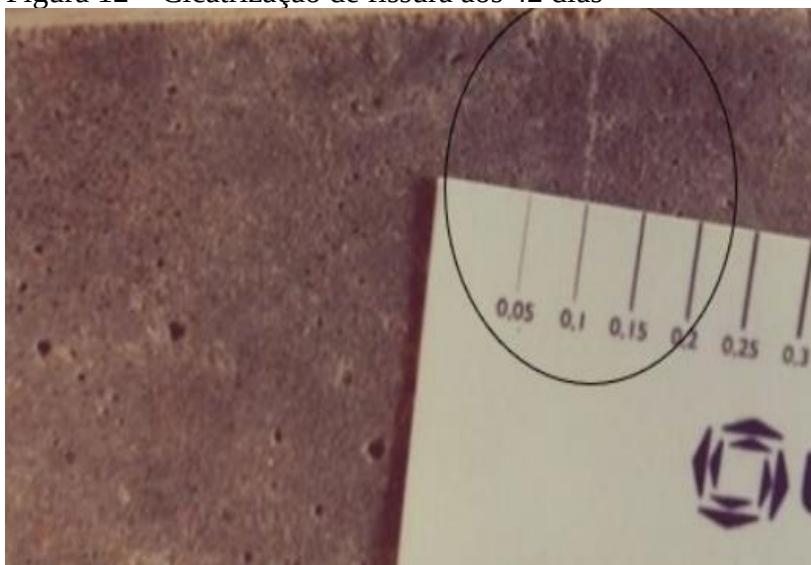
Figura 12 – Cicatrização de fissura aos 42 dias

Aos sete dias da realização dos CPs que continham as amostras, foi iniciado o processo de indução de fissuras realizadas com auxílio de imagens de um microscópio. Por análise visual, apenas com 42 dias foram possíveis observar os primeiros sinais de cicatrização nos CPs que havia microrganismos encapsulados demonstrado na figura abaixo. (FERNANDA E SOUZA, 2020)

Nos resultados as autoras mencionam a ocorrência da formação de cristais de calcita, comprovado nas imagens do microscópio. Apesar de não ter diferença de cicatrização relevante entre as amostras mergulhadas em água e nas amostras mergulhadas em água com ureia, o experimento apontou que os CPs que estavam na cultura que continha ureia apresentaram uma cicatrização mais rápida. O acompanhamento visual que foi feito da cicatrização das fissuras, mostrou resultados relevantes.
