**PATOLOGIAS POR INFILTRAÇÃO**

Trabalho de Conclusão de Curso apresentado ao Curso de Engenharia Civil da Universidade do Sul de Santa Catarina como requisito parcial à obtenção do título de Bacharel em Engenharia Civil.

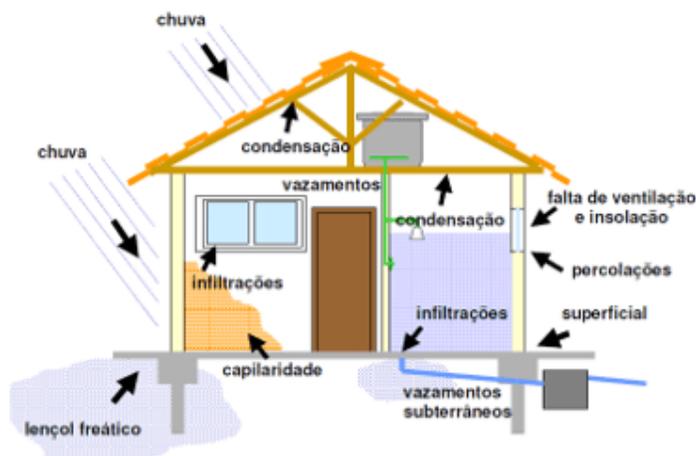
Figura 1 - Principais efeitos de problemas de impermeabilização.

Porém, mesmo sabendo-se da importância desse processo, é comum a falta de impermeabilização nas obras, sendo que a sua ausência, ou falhas na sua execução podem gerar vários transtornos. As falhas no processo de impermeabilização causam diversas patologias em uma edificação. A Figura 1 mostra uma pesquisa de Antonelli (2017) que quantifica as principais causas de infiltrações em uma edificação.

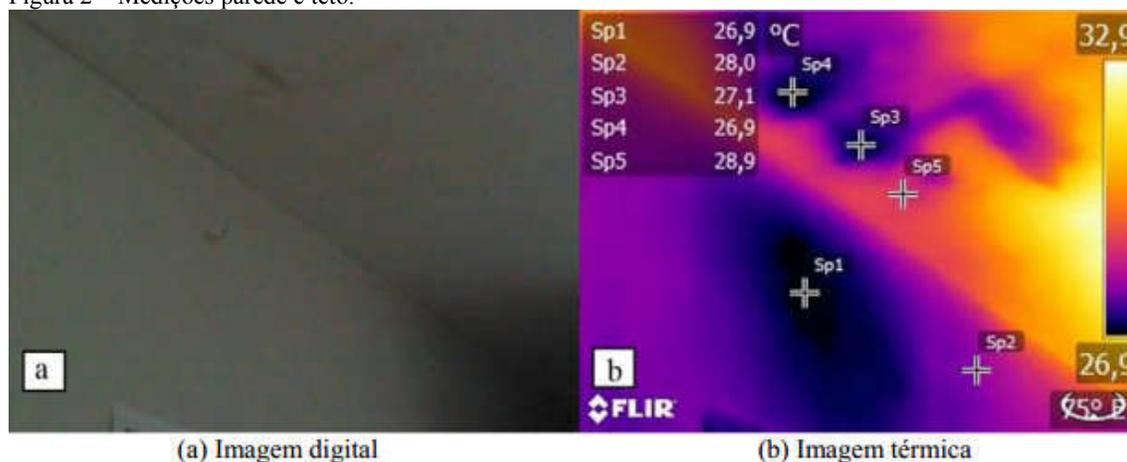
Figura 2 – Medições parede e teto.

Conforme Rocha et al (2018) durante o tempo de ensaio, a câmera ficou distante entre 2 m e 3 m do objeto, buscando ter bons resultados. Foi utilizado o método da “fita preta”, para determinar emissividade das paredes estudadas. Foram observadas quatro paredes e o teto da sala. Não houve incidência solar durante o ensaio, por se tratar de parede interna. Antes das medições, observou-se a presença de bolor no teto, manchas e uma leve fissura, o que indica presença de infiltração. Na imagem térmica, representada na Figura 2, percebe-se as áreas afetadas pela infiltração, chamadas de áreas frias, pois indicam presença de água, que apresenta temperatura menor do que a parede e o teto.

É importante frisar que o comportamento do teto é diferente do que o da parede, pois o mesmo é atingido pela radiação solar na parte superior, o que difere nas temperaturas em relação às paredes. Na inspeção visual não foram notados nenhuma manifestação patológica no teto, porém, durante o ensaio com a câmera termográfica foi percebida uma área fria confirmando a presença de umidade que ainda não chegou à superfície. A diferença de temperatura encontrada foi de 2,5 °C, conforme os pontos Sp1 e Sp2. Já na parede, foi notada a presença de umidade já na inspeção visual, embora pouco visível. Na Figura 2 nota-se a presença de umidade devido às áreas frias com diferenças em torno de 2 °C no teto e 1,1 °C na parede, conforme os pontos Sp1, Sp2, Sp4 e Sp5 (ROCHA et al, 2018).

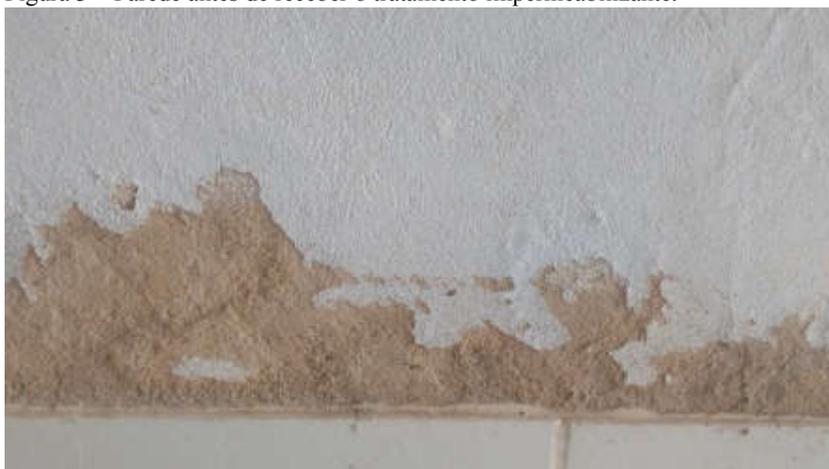
Figura 3 – Parede antes de receber o tratamento impermeabilizante.

No 3º caso, o objeto de estudo foi um sobrado, também no bairro Maracanã, na cidade de Anápolis – GO. A edificação passou por tratamento impermeabilizante nas paredes externas e algumas internas, nas regiões mais úmidas como banheiros. As paredes internas já tratadas e pintadas, não apresentaram mais problemas, já as paredes que não receberam o tratamento preventivo, passaram a apresentar danos por capilaridade, onde comprometeu o reboco devido à infiltração conforme a Figura 3 (PONTES, 2018).

A alternativa adotada para sanar o problema foi o tratamento com impermeabilizante e protetor bicomponente, à base de areias selecionadas, cimento e resina acrílica para alvenarias. Foi removido o rodapé e reboco que estavam danificados e com o auxílio de uma trincha, aplicado o impermeabilizante e em seguida foi feito novamente o reboco e aplicação de massa PVA (PONTES, 2018).

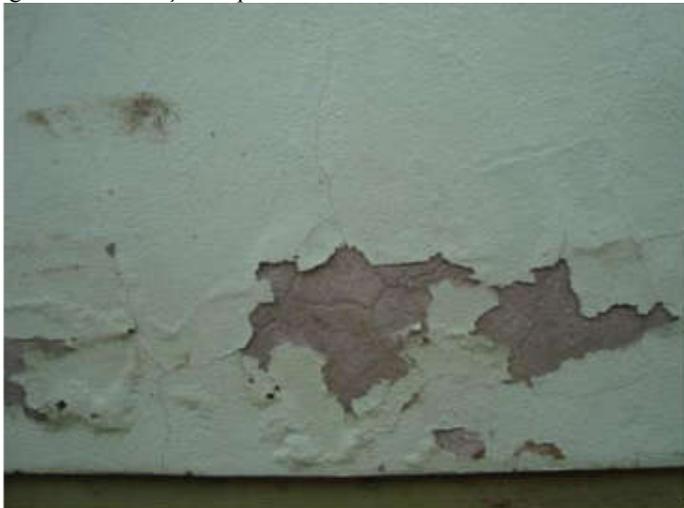
Figura 4 – Infiltração na pintura.

A pesquisa foi realizada em edificações financiadas pelo PMCMV, localizadas no município Sul Catarinense. Num total de 23 edificações, abrangendo idades de 2 e 6 anos de uso, fornecidas pelos moradores. Dentre os dados levantados, foram constatadas as seguintes informações: Falta de impermeabilização dos elementos de fundação e Infiltração, conforme se verifica nas imagens abaixo:
