Laudo Técnico de Inspeção Predial: um estudo de caso

Universidade UNA de Catalão

4. ESTUDO DE CASO

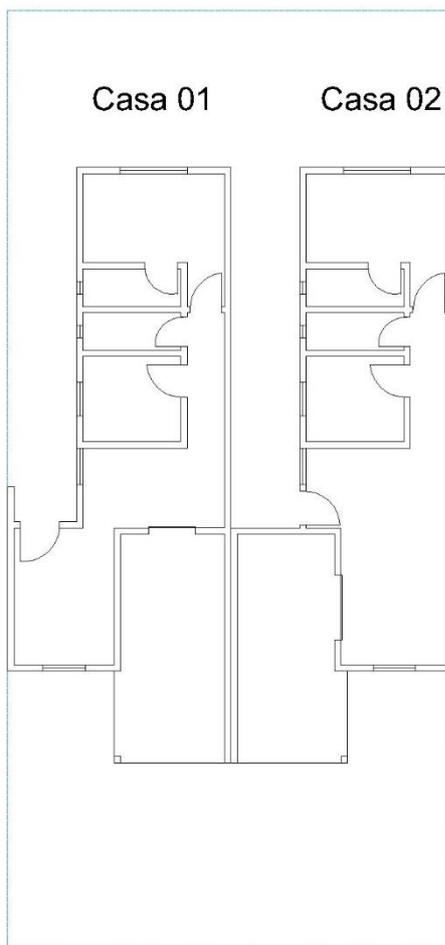
Figura 2 – Esquema ilustrativo de 2 unidades geminadas

A observação que foi feita é que o imóvel – objeto é uma unidade autônoma de um residencial multifamiliar de 2 unidades geminadas. Na figura 2 abaixo pode ser observado o esquema ilustrativo das duas casas.

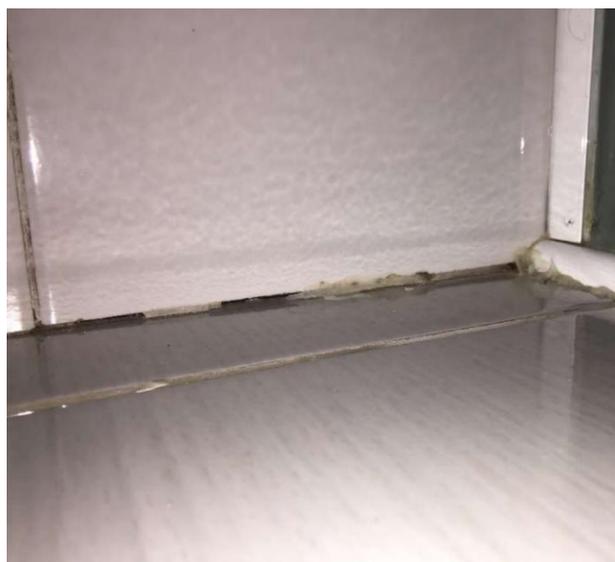
Figura 3 - Movimentação de piso / estrutura com rejunte solto

Patologias de revestimentos cerâmicos como o destacamento podem ocorrer devido à movimentação excessiva do edifício; à expansão das placas cerâmicas; ao erro na especificação de argamassa colante ou na sua mistura, com uso de água em excesso. Um dos problemas encontrados na edificação por meio do laudo foi a movimentação de piso / estrutura com rejunte solto. Logo abaixo é possível identificar por meio da Figura 3 o que foi encontrado quanto a esse tipo de patologia.

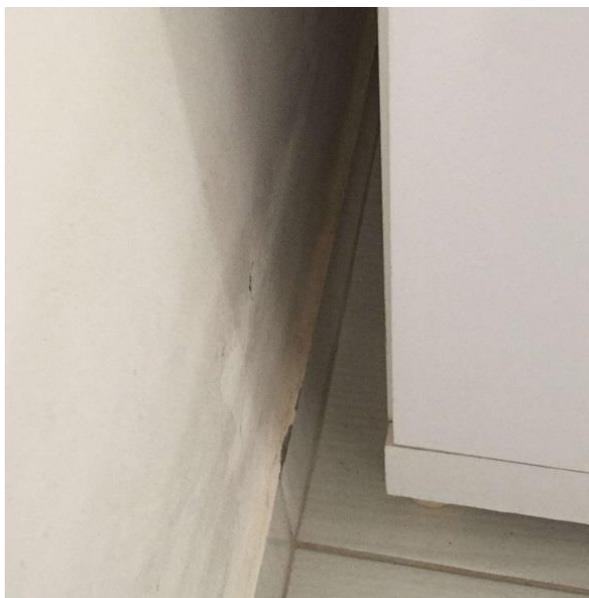
Figura 4 - Infiltração em paredes

cobrimento eficiente ou deficiente e penetração de agentes agressivos. No laudo produzido também foi encontrado infiltração em paredes como pode ser observado na Figura 4 abaixo:

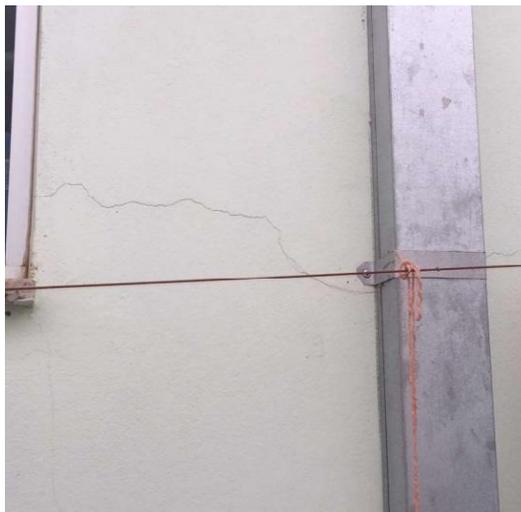
Figura 5 – Trincas em paredes

As trincas e fissuras são, muitas vezes, manifestações do mesmo fenômeno, e podem até ser consideradas, genericamente, como sinônimas. A diferença entre as duas é quase sempre de intensidade, sendo que a trinca significa uma intensidade maior do fenômeno causador, pois tem maior dimensão (espessura e comprimento) que a fissura. Dependendo do fenômeno causador a fissuração pode apresentar-se dispersa e em formato de “mapa”, enquanto que a trinca tem um desenho mais definido e linear. Abaixo pode ser observado por meio da Figura 5 trincas encontradas nas paredes da edificação analisada pelo laudo:

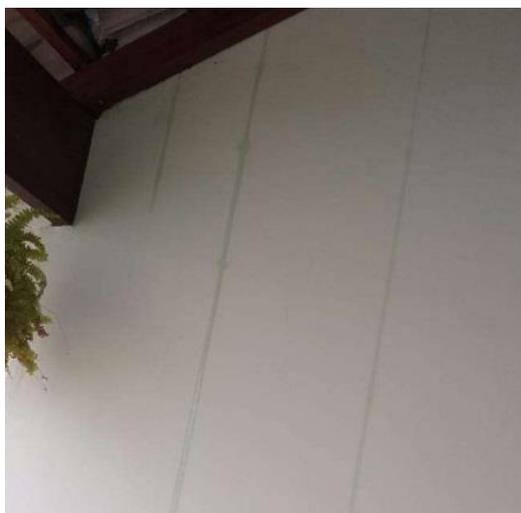
Figura 6 – Infiltração no sistema de vedação do telhado

Isso quer dizer que, em vez de oferecerem segurança para a estrutura e evitarem os vazamentos, as telhas mal aplicadas e quebradas permitem a passagem da água da chuva e prejudicam a saúde da laje. Abaixo, por meio da Figura 6, pode ser visto a infiltração no sistema de vedação do telhado captada pelo laudo:
