PROPOSTA PARA RECUPERAÇÃO DO EDIFÍCIO EMEB JOÃO PAULO I – CAIC
NO MUNICÍPIO DE TUBARÃO, SANTA CATARINA

Tubarão
2022

Trabalho de Conclusão de Curso apresentado ao Curso de Engenharia civil da Universidade do Sul de Santa Catarina como requisito parcial à obtenção do título de Engenheiro Civil.

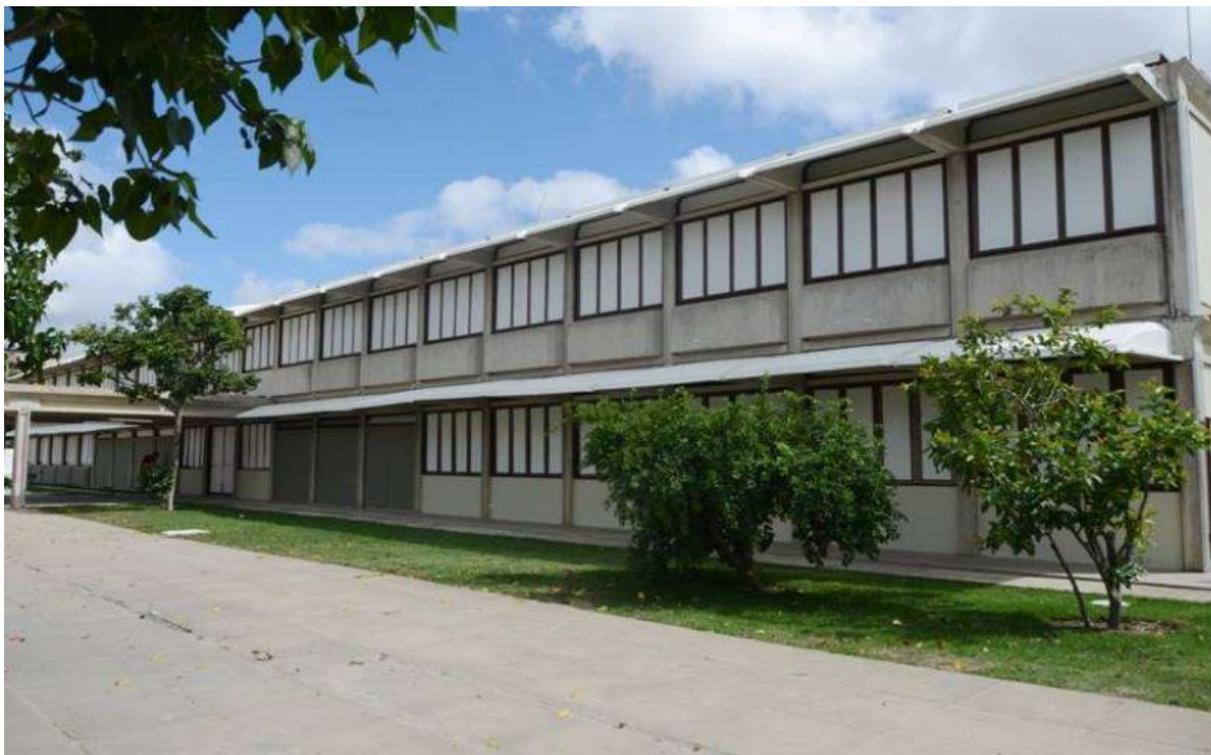
Figura 8 – Bloco do Ensino Fundamental

No relatório apresentado, Concer e Junior (2018) apresentam um total de 1145 elementos estruturais analisados, sendo que destes, 194 encontram-se em estado crítico, necessitando imediatamente de uma recuperação na edificação em estudo.

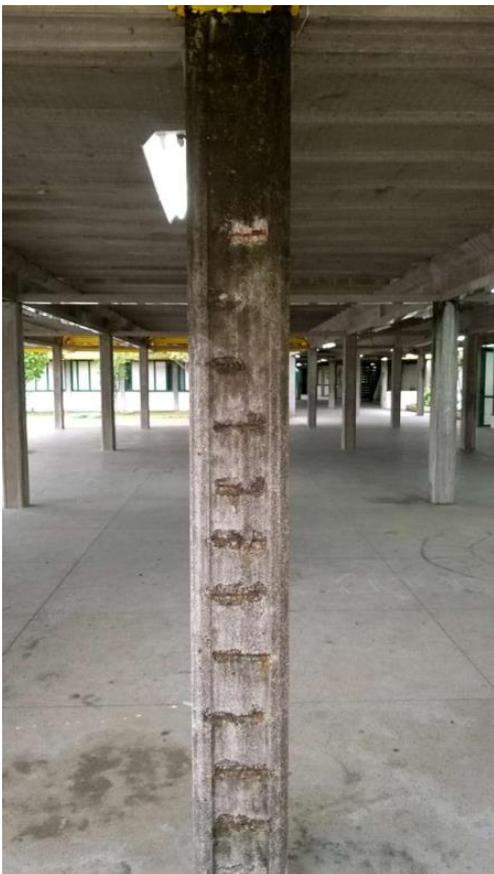
Figura 9 – Pilar com Incidência Crítica de Umidade

As figuras 9, 10 e 11 apresentam os pilares com incidência de umidade, respectivamente, em níveis crítico, regular e mínimo.

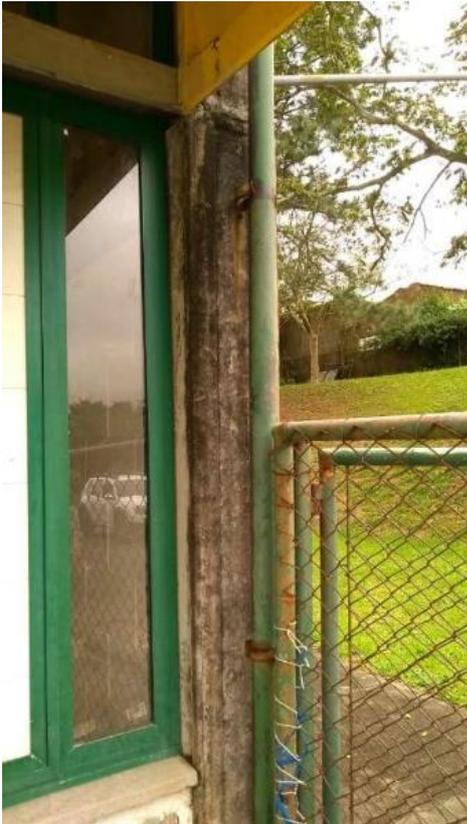
Figura 10 – Pilar com Incidência Regular de Umidade

como por exemplo o P106, apresenta um nível menor de eflorescência, sendo classificado como regular, onde também fora percebido certa degradação ocasionada por meio de manifestações advindas de umidade por infiltração. O pilar P251, foi classificado como mínimo, onde não foram constatados níveis elevados de manifestações, não gerando nenhum dano para a edificação.

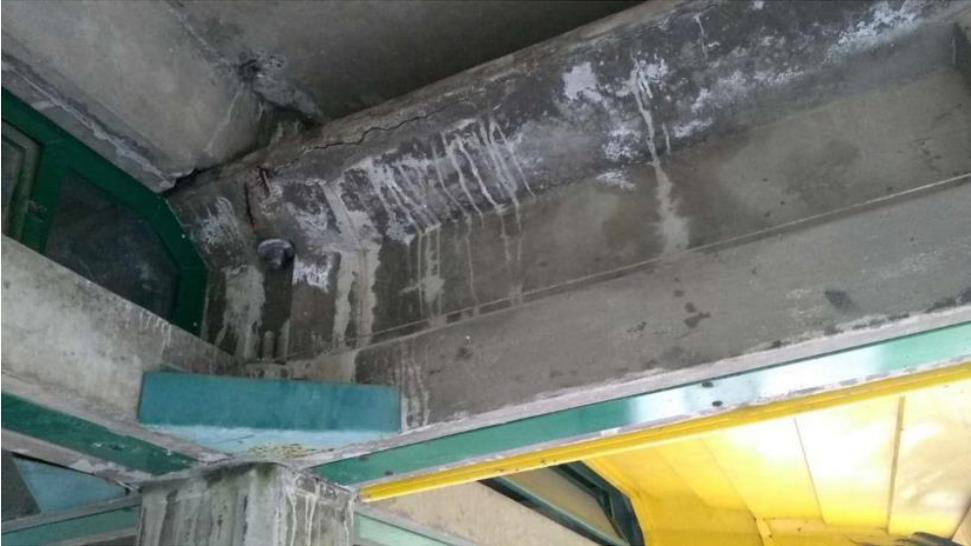
Figura 12 – Viga com Incidência Crítica de Umidade

Conforme Concer e Junior (2018) na visita de campo, foram constatados diversos graus de anomalias, sendo elas, umidade visíveis nas vigas. Para o nível crítico, classificou-se vigas com um alto nível de eflorescência e exposição de armadura já oxidada. Já para a V36A, por exemplo, ela apresenta um menor nível de eflorescência em relação a viga citada anteriormente, classificada como crítico, mas ainda assim apresenta certa degradação ocorrido pela umidade, sendo classificada então como regular. Para grau mínimo, não foram constatados níveis elevados de manifestações, não gerando nenhum dano para a edificação.

As figuras 12, 13 e 14 apresentam as vigas com incidência de umidade, respectivamente, em níveis crítico, regular e mínimo.

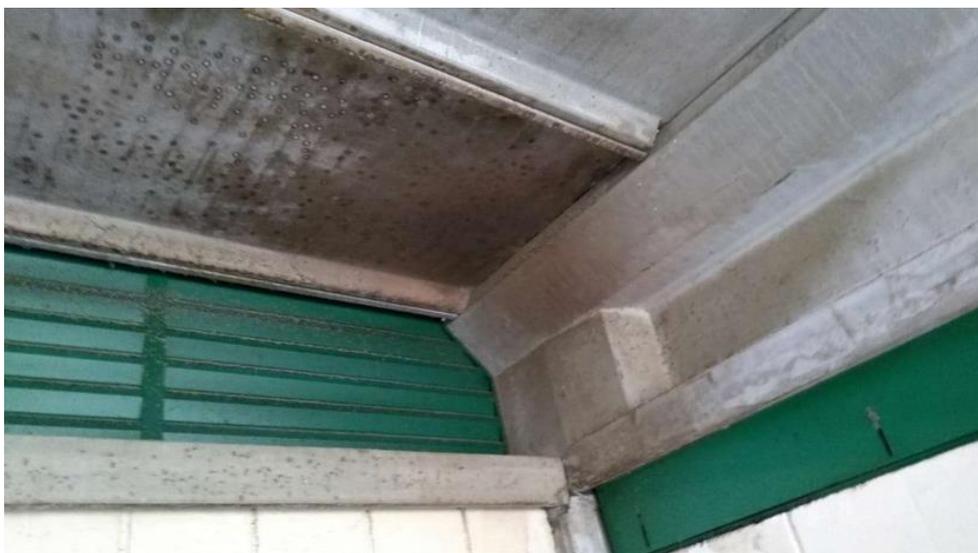
Figura 15 – Laje com Incidência Crítica de Umidade

Para Concer e Junior (2018), a classificação de nível crítico, deu-se pelas lajes que apresentaram um alto nível de eflorescência e que com a incidência de chuva, acaba gerando infiltração de água pela mesma, acarretando goteiras, que provocam o surgimento de poças no local. Como regular, foi classificada as lajes com um nível menor de eflorescência em relação a uma laje em nível crítico, mesmo que ainda assim apresente uma certa degradação ocasionada por meio de manifestações advindas da umidade. No grau mínimo, não foram constatados níveis de manifestações, não gerando danos para a edificação.

As figuras 15, 16 e 17 apresentam as lajes com incidência de umidade, respectivamente, em níveis crítico, regular e mínimo.

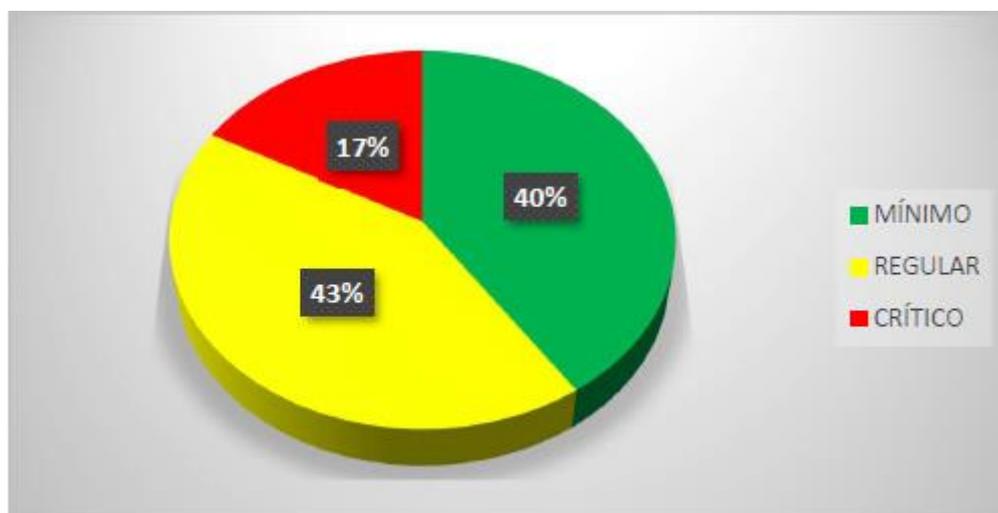
Gráfico 4 – Análise Geral do Elementos Estruturais Quanto à Criticidade

Como visto no gráfico acima, pode-se verificar, que dos 1.145 elementos estruturais estudados, 40% deles apresentaram nível mínimo, 43% nível regular e 17% deles em situação crítica.

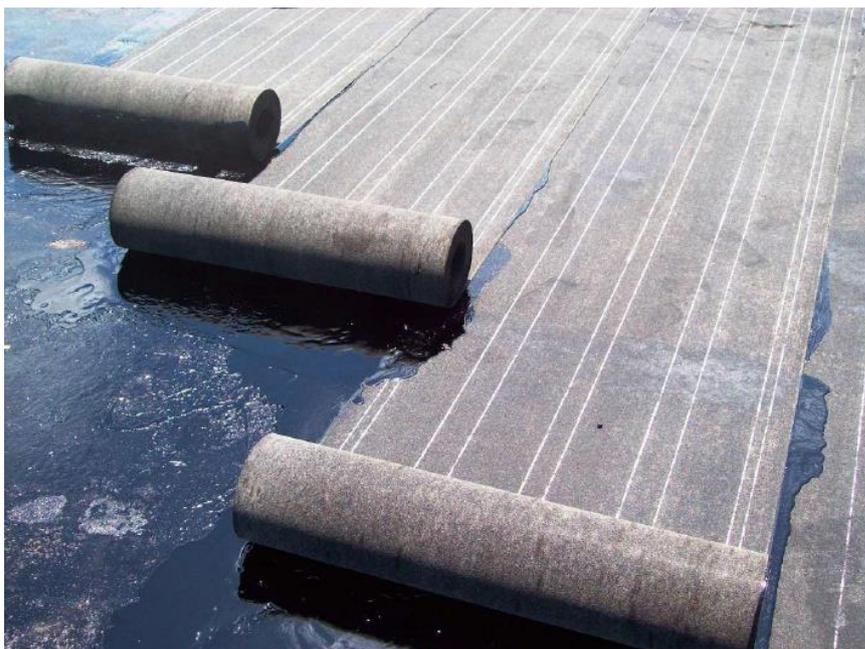
Figura 18 – Manta pré-fabricada asfáltica

Como citado acima, segue uma figura representando um método de impermeabilização por mantas pré-fabricadas.

A manta pré-fabricada asfáltica é uma opção popular, principalmente na região, onde são encontradas em diversas marcas e valores.

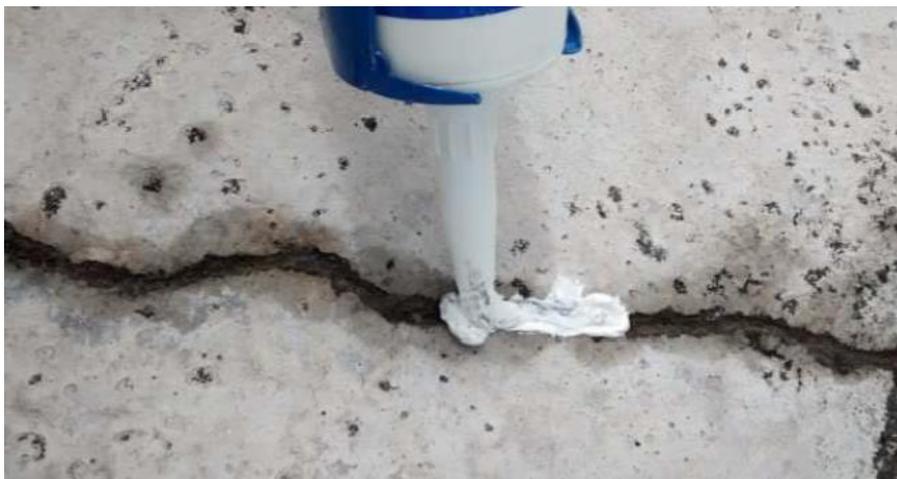
Figura 19 – Preenchimento de trincas com material flexível

Nos piores casos, as infiltrações em lajes podem gerar fissuras e trincas que devem ser tratadas de acordo com as indicações de Hussein (2013), aplicando material flexível próprio para reparo diretamente nelas.

A figura 19 apresenta o processo de restauração de fissura ou trinca, com a aplicação de material adequado.

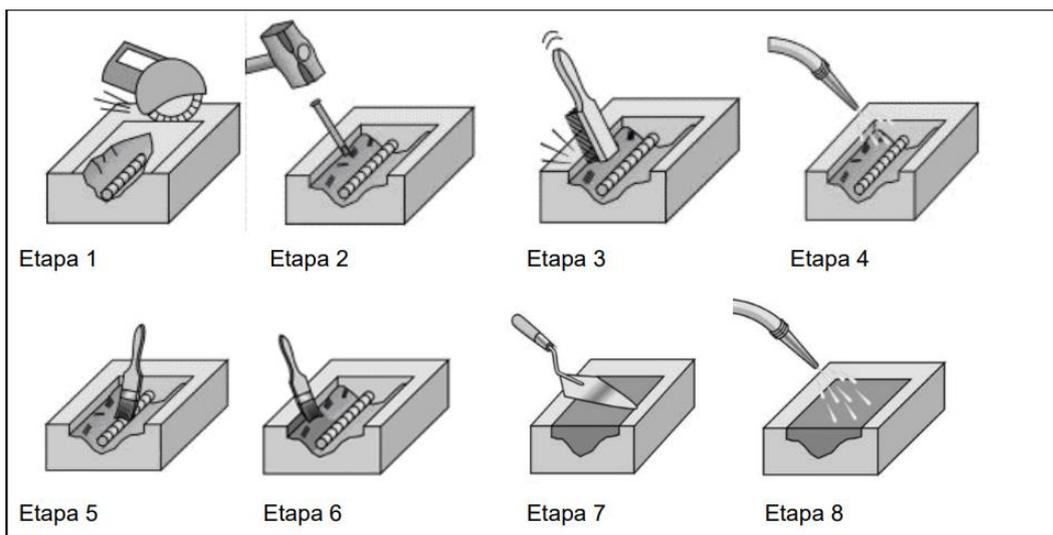
Figura 20 – Etapas para realização de processo de reparo estrutural localizado

- Limpeza da armadura atingida, com uso de escovas de aço, jato de areia ou choque térmico com água. Caso haja perda de mais de 10% da seção da barra, esta deve ser substituída;
- Proteção anticorrosivo nas barras de aço;
- Aplicação de camada de reparo por graute, argamassa estrutural modificada com polímeros, fibras ou aditivo ou argamassa com inibidores de corrosão;
- Acabamento.

A Figura 20 ilustra o processo de reparo localizado em peças estruturais que apresentam quadro de corrosão da armadura. Cabe ressaltar que o processo poderá ser utilizado não somente para as vigas, como também, para os pilares e lajes que apresentaram o mesmo tipo de manifestação patológica.

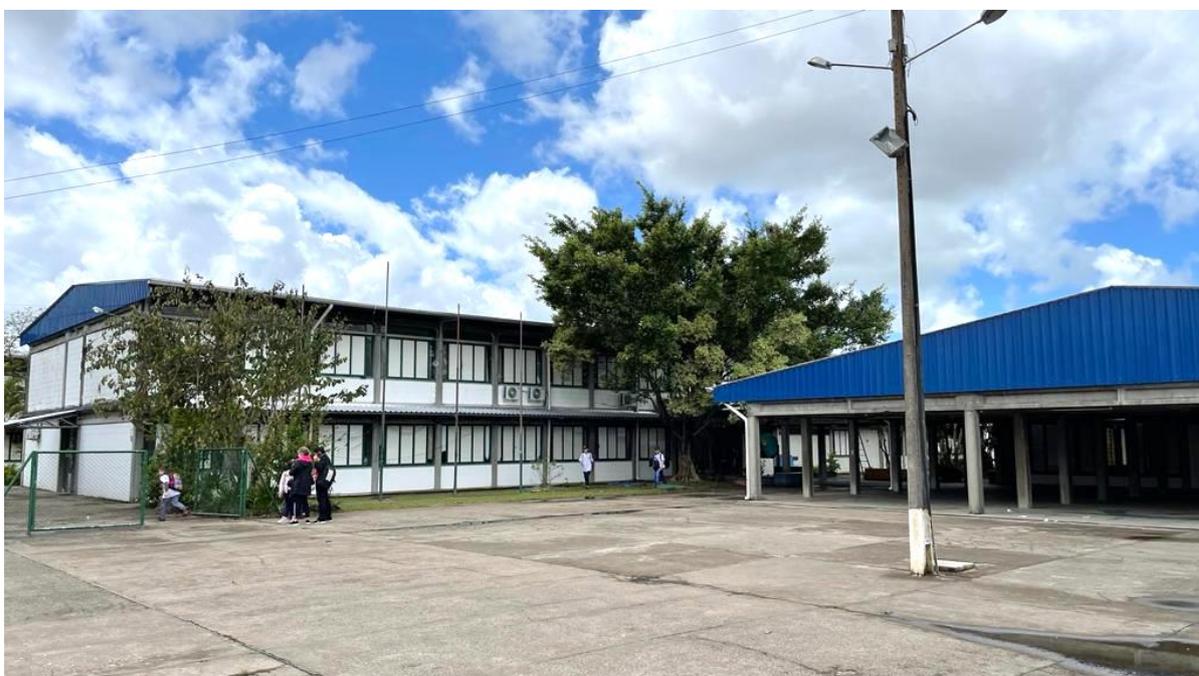
Figura 21 – Bloco do Ensino Fundamental Atualmente

A figura 21 ilustra o bloco do Ensino Fundamental atualmente.

Tendo em vista que a umidade ocasionou diversas manifestações, entre elas o pior caso sendo a exposição e oxidação das armaduras dos elementos estruturais, seguem os métodos de saná-las, todos apoiados nos estudos apresentados na fundamentação teórica, constante do capítulo 2 deste trabalho.

Como destacado no item 4.1.1, os elementos que apresentam apenas presença de eflorescência, sem maiores danos, devem ser limpos com água e água sanitária, aplicando com

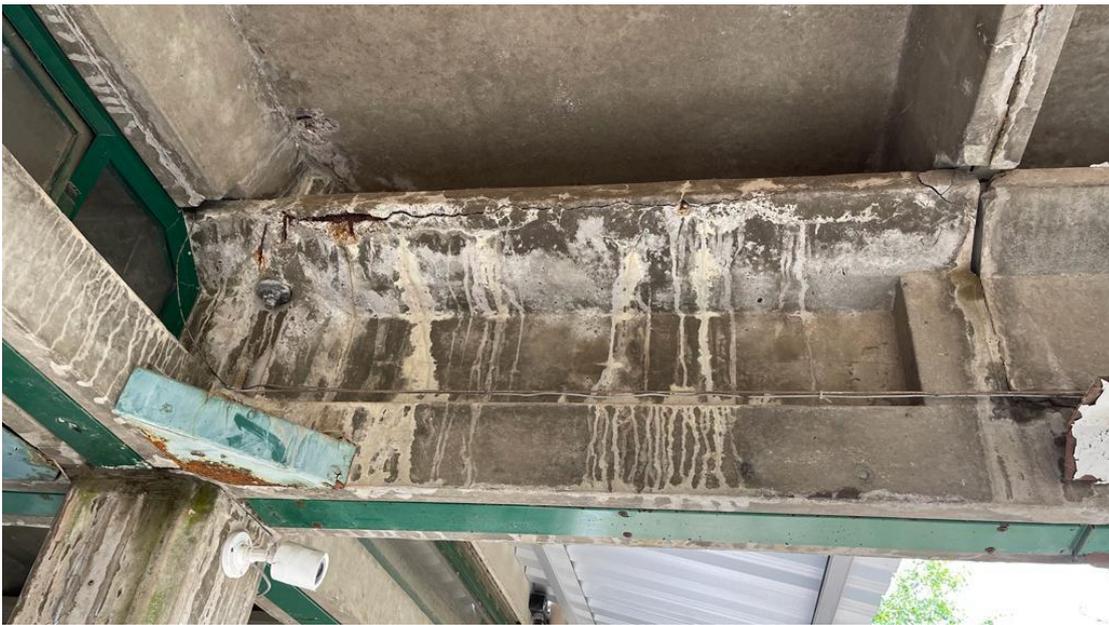
Figura 22 – Viga com Incidência Crítica de Umidade atualmente

Na imagem 22 a seguir, onde temos uma viga em nível crítico, é possível identificar um alto nível de eflorescência (pó esbranquiçado e/ou escuro), além da exposição da armadura, fissuras e trincas.

Vale frisar que o motivador do problema deve ser tratado a fim de evitar o reaparecimento de manchas, métodos de reparo que se encontram nos itens posteriores.

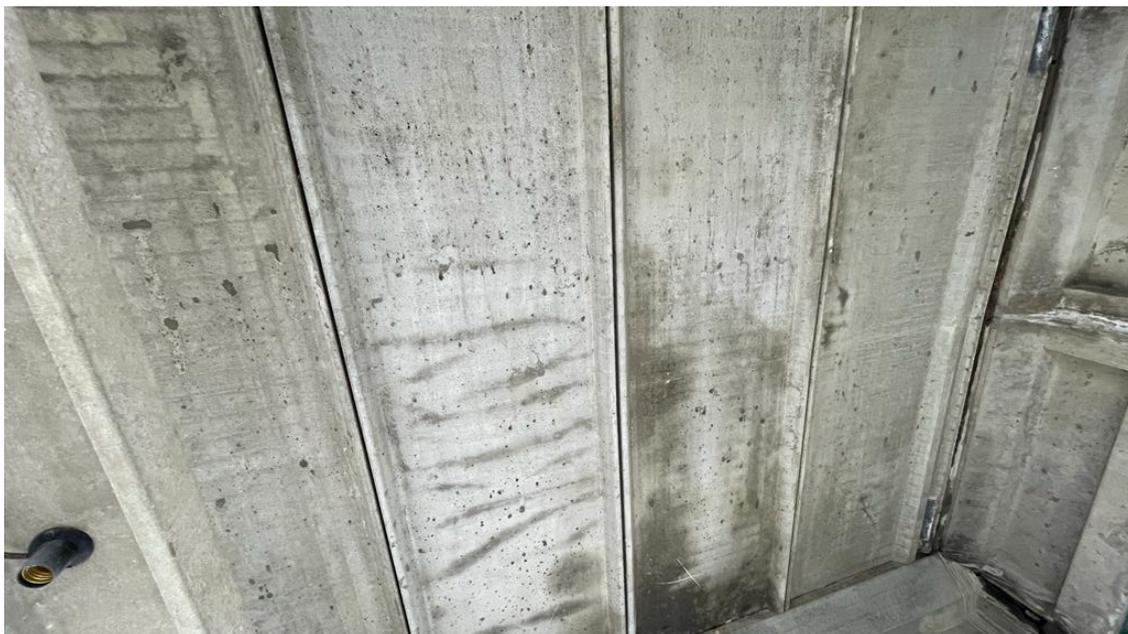
Figura 23 – Laje com Incidência Crítica de Umidade atualmente

Todas as lajes da edificação em estudo carecem de um novo tratamento impermeabilizante, posto que é a infiltração o principal impulsionador das ocorrências patológicas presentes no local.

Na imagem 23 a seguir, temos uma laje em nível crítico, onde é possível identificar um alto nível de umidade, além de fissuras e trincas.

O método sugerido conta com a aplicação de manta asfáltica pré-fabricada em todas as áreas de cobertura com lajes pré-moldadas em argamassa armada, além disso, as lajes que estiverem em piores condições, com presença de trincas e fissuras, deverão passar por processos de recuperação com aplicação de material flexível próprio para a ocorrência, como apresentado no item 4.1.2.

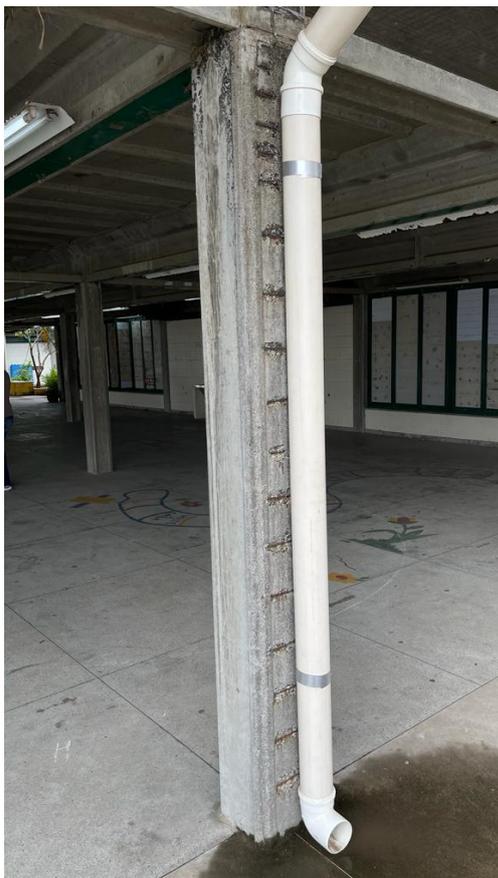
Figura 24 – Pilar com Incidência Crítica de Umidade atualmente

Na imagem 24 a seguir, temos o mesmo pilar que consta no item 2.2.1, porém, atualmente, que continua em nível crítico, onde é possível identificar com facilidade a exposição da armadura, umidade, fissuras e trincas.

Todos os elementos caracterizados com grau crítico de criticidade com exposição e oxidação de armadura deverão passar pelo processo de recuperação citado no item 4.1.4, para assim garantir sua função estrutural e evitar maiores danos.

A realização dos reparos nos elementos estruturais partiu do pressuposto de que já há a degradação do componente estrutural, sob a necessidade de ações aplicadas diretamente na região afetada, visando alcançar as condições de uso e níveis de desempenho previstos no projeto original. Optou-se então pela utilização de reparos localizados e generalizados nas vigas de concreto armado do edifício, tendo em vista a facilidade na realização dos serviços, disponibilidade de ferramentas, a não necessidade de mão de obra especializada e por já haver exposição das barras de aço diretamente com o ambiente.

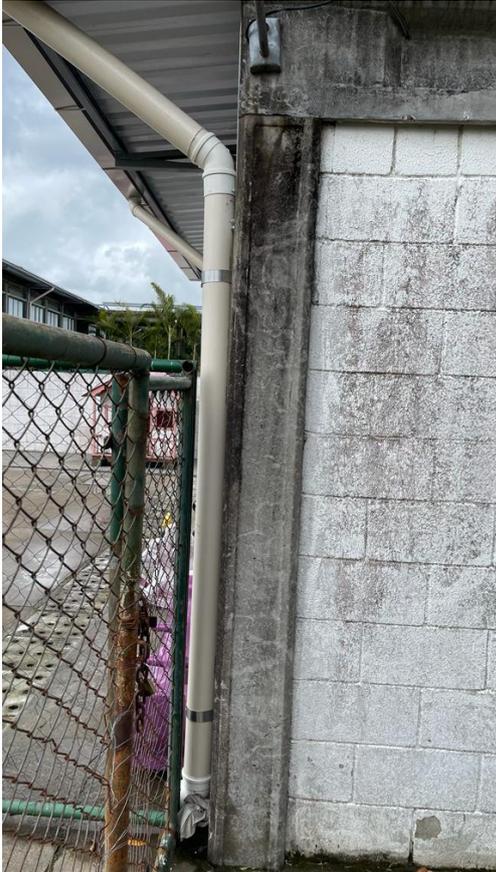
Figura 25 – Pilar com Incidência Regular de Umidade atualmente

Nas imagens 25 e 26 a seguir, temos o mesmo pilar e viga que constam no item 2.2.1 e 2.2.2, respectivamente, porém, atualmente, que continuam em nível regular, onde é possível identificar a umidade, fissuras e trincas.

As vigas e pilares caracterizados com grau crítico e regular de criticidade e as lajes caracterizadas com grau crítico, em sua maioria, possuem trincas e fissuras, onde deverão passar pelo processo de recuperação citado no item 4.1.2, para assim garantir sua função estrutural e evitar maiores danos.

A realização dos reparos nos elementos com fissuras e trincas partiu do pressuposto de evitar uma maior degradação do componente estrutural, onde as ações devem ser aplicadas diretamente na região afetada, visando alcançar as condições de uso e níveis de desempenho previstos no projeto original. Optou-se então pela utilização de reparos localizados nas vigas, lajes e pilares com trincas e fissuras, utilizando adesivo estrutural para trincas ou material flexível próprio para reparo.
