**TERMOGRAFIA NA PREVENÇÃO DE ACIDENTES POR CONEXÕES,
PRODUTOS IRREGULARES E MAL DIMENSIONADOS NA MANUTENÇÃO
ELÉTRICA**

Trabalho de Conclusão de Curso apresentado
ao Curso de Engenharia Elétrica da
Universidade do Sul de Santa Catarina como
requisito parcial à obtenção do título de
Engenheiro Eletricista.

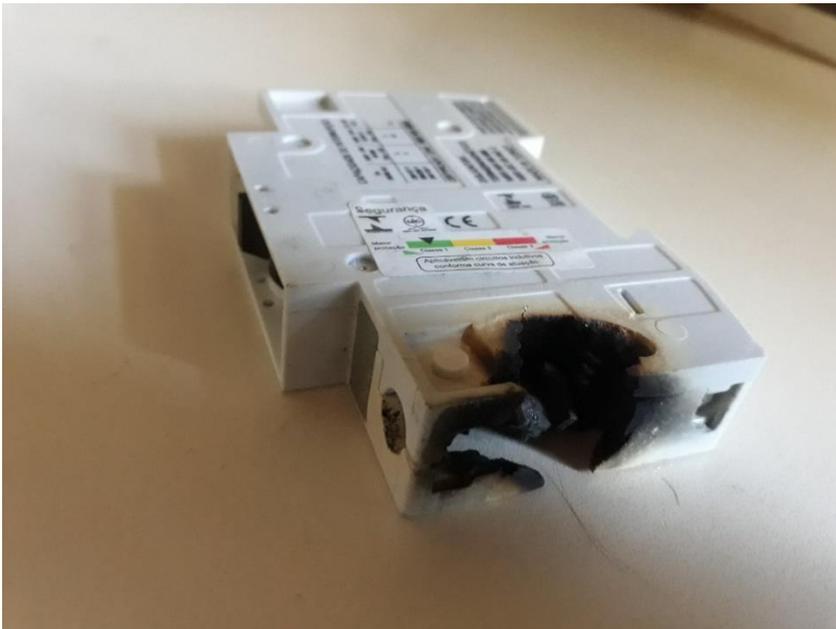
Figura 3 - Disjuntor danificado devido a uma conexão mal feita.

subdimensionamento de condutores ou em conexões realizadas de forma indevida ou que se deterioraram com o tempo. Caso os equipamentos de proteção contra sobrecorrente não estiverem devidamente dimensionados e instalados, não funcionarem corretamente ou estiverem simplesmente ausentes no sistema, a sobrecarga pode aquecer os condutores até o ponto de derreterem e ocasionarem um curto-circuito ou até mesmo um incêndio. Na Figura 3, pode-se observar um exemplo do que uma conexão mal feita pode causar.

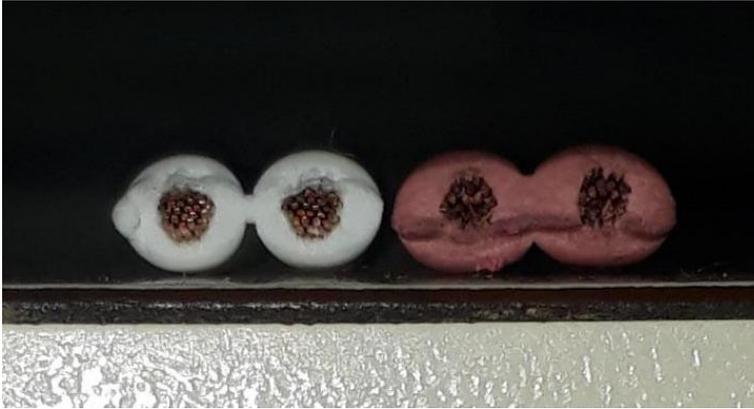
Figura 5 - Comparação entre cabos paralelos.

A Figura 5 mostra a comparação entre a secção transversal de cabos paralelos de $2 \times 1,0 \text{ mm}^2$; nota-se que apesar de ambos possuírem o mesmo diâmetro externo, o cabo branco apresenta visivelmente maior quantidade de condutores de cobre em seu interior, sendo o cabo marrom um exemplo claro de cabo desbitolado.

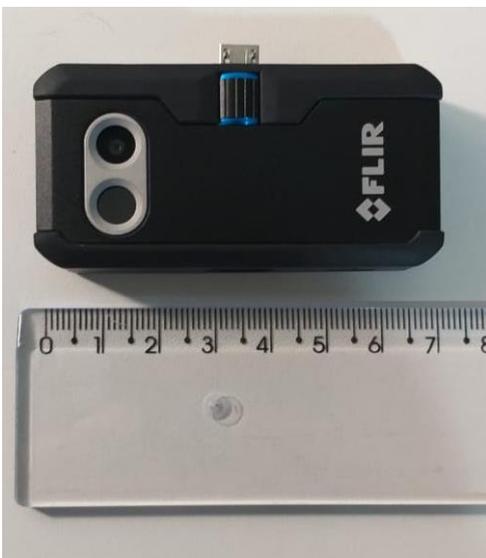
Figura 6 - Câmera térmica FLIR ONE Pro.

A câmera utilizada para os testes (Figura 6) possui uma tecnologia que permite obter detalhes adicionais ao da imagem térmica, tal tecnologia é chamada de MSX (*Multi-Spectral Dynamic Imaging*). Este recurso conta com a utilização de duas câmeras, uma que gera imagens térmicas e uma câmera digital típica, quando uma foto é tirada, são capturadas imagens de ambas as câmeras. Em conjunto, um *software* integrado extrai os principais detalhes, como palavras, números, linhas, bordas, adicionando-os à imagem térmica, para facilitar os pontos que estão sendo medidos/ visualizados.

Além da citada acima, algumas especificações que a câmera utilizada possui são: resolução térmica de 19200 pixels, tem a capacidade de operar na faixa de temperatura de -20 a 400 °C, sua resolução de imagem de saída é de 1440x1080, sua resistência a choques mecânicos é a uma queda de até 1,8m. Quanto à escala de temperatura, têm-se a possibilidade

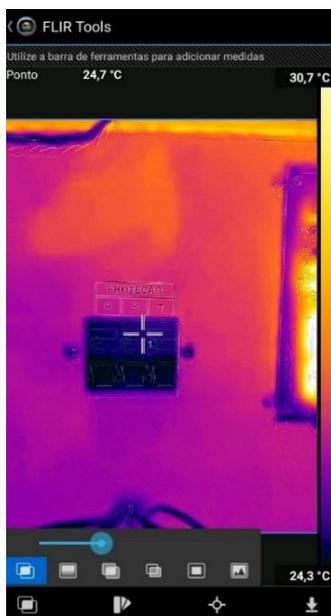
Figura 7 - Imagem MSX.

A Figura 7 mostra uma imagem com tecnologia MSX, utilizando as capturas térmicas e digitais da câmera, em sua borda inferior localizam-se configurações, tais como seleção do tipo de imagem (no caso, selecionada a MSX), paleta de cores, pontos de medição de temperatura

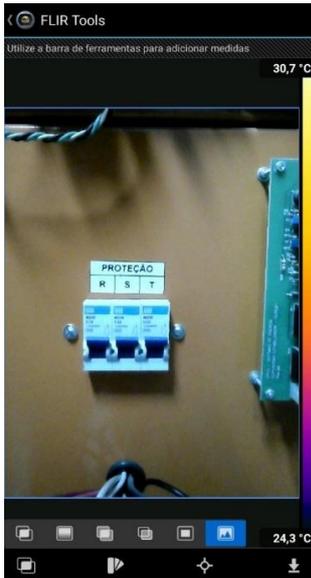
Figura 8 - Imagem Digital.

Já a Figura 8 mostra a imagem digital capturada pela câmera:

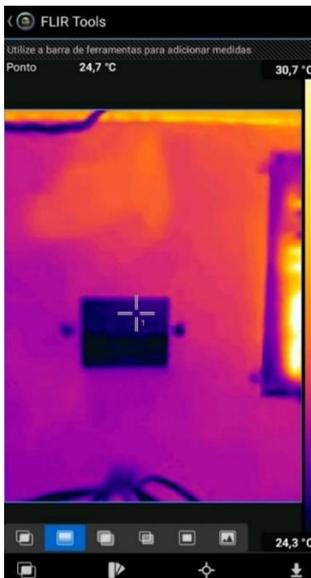
Figura 9 - Imagem Térmica.

Na Figura 9, é mostrada a imagem apenas térmica capturada pela câmera termográfica de infravermelho. Pode-se perceber que caso a câmera obtivesse apenas a sua captura, seria de maior dificuldade especificar os objetos medidos:

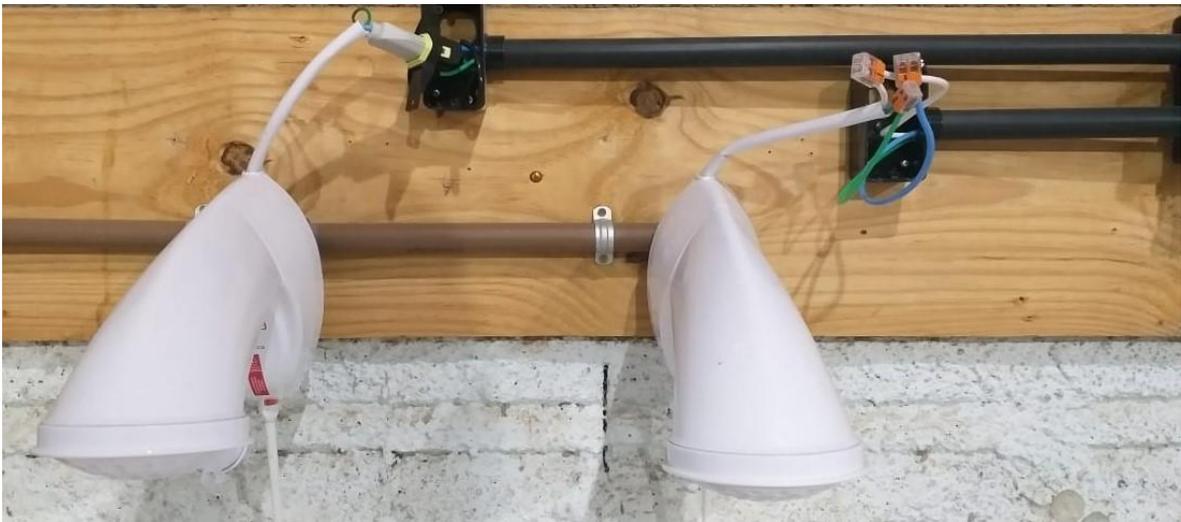
Figura 10 - Aparelho 1 (Direita) e Aparelho 2 (Esquerda).

A fim de se averiguar os riscos de instalações elétricas inadequadas através do uso de uma câmera térmica, foram instalados dois chuveiros idênticos, sendo um ligado de forma adequada e com materiais apropriados (Aparelho 1), enquanto o outro foi deliberadamente instalado de maneira incorreta e usando materiais de qualidade inferior (Aparelho 2), conforme é possível visualizar na Figura 10.

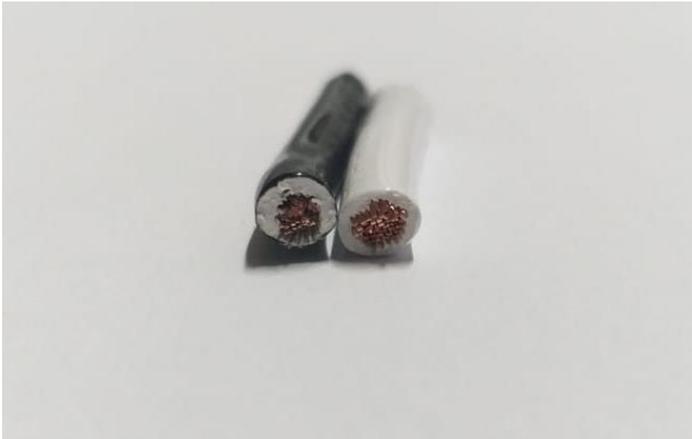
Figura 11 - Comparação entre a secção transversal dos cabos utilizados no experimento.

O aparelho 2 foi ligado à rede com o uso de cabos flexíveis de cobre com bitola igual à 6,0 mm² que, apesar de estarem licenciados pelo Inmetro, possuem uma quantidade de cobre inferior à dos cabos usados no aparelho 1. Uma comparação entre os dois pode ser vista na Figura 11, sendo o da direita o utilizado no aparelho 1.

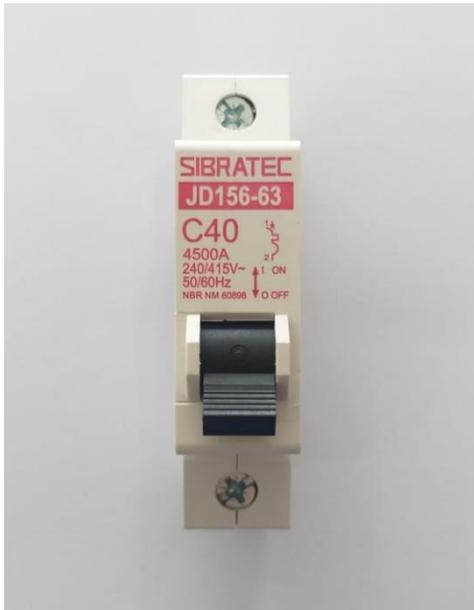
Figura 12 - Tipo de disjuntor utilizado no experimento

Ambos os aparelhos foram protegidos por disjuntores curva C de 40 A (Figura 12). Em intervalos de tempo, conforme demonstra a Tabela 8, foram realizadas aferições com uma câmera térmica que revelaram diferenças de temperatura nas ligações dos aparelhos. A Tabela 8 a seguir mostra uma comparação entre os aparelhos ao longo do tempo.

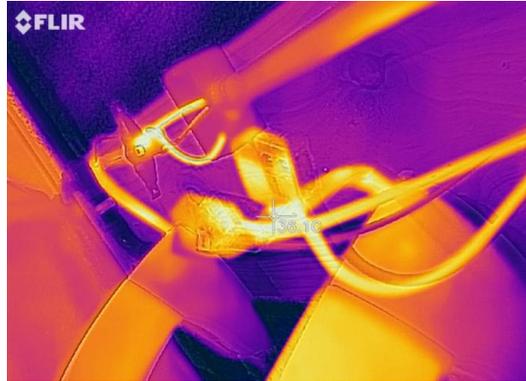
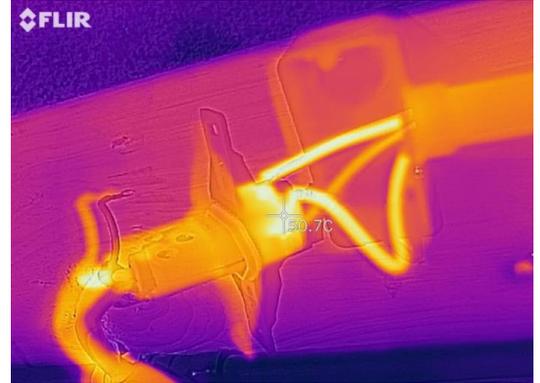
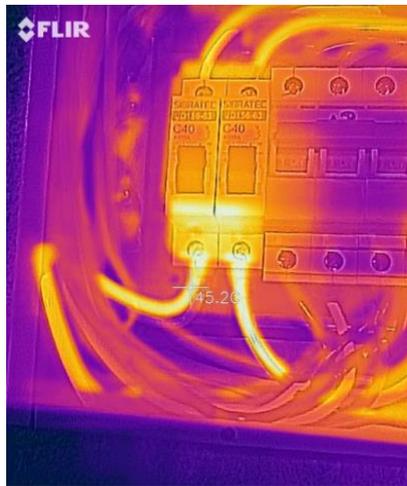
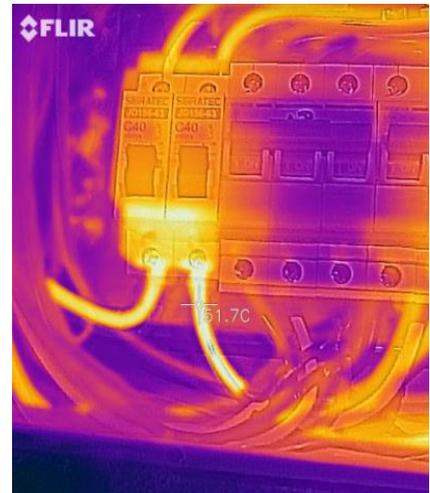
11:29h

Conexão: 36,1 °C
Disjuntor: 45,2 °C

Conexão: 50,7 °C
Disjuntor: 51,7 °C

Meia hora após o início do teste a temperatura na conexão do aparelho 1 apresentou um aumento de apenas 1,2 °C, enquanto no aparelho 2 houve um salto de quase 20 °C nesse período, resultando numa significativa diferença de 14,6 °C entre os aparelhos. No quadro geral, o disjuntor ligado ao aparelho 2 também apresentou uma temperatura superior ao disjuntor do aparelho 1; a diferença nesse caso foi de 6,5 °C.

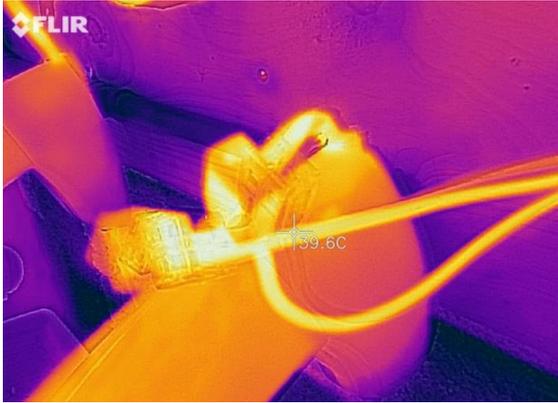
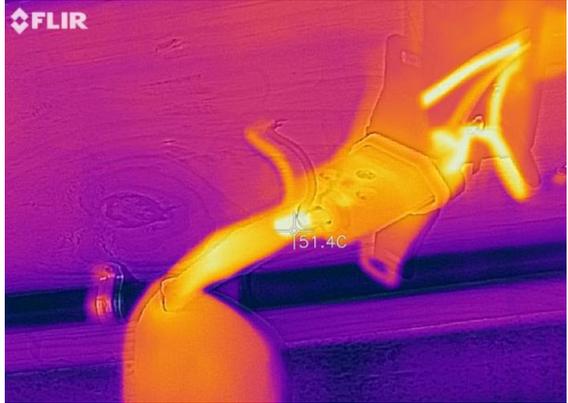
<p>11:48h</p>

<p>39,6 °C</p>

<p>51,4 °C</p>
<p>Quase uma hora após o início do teste as conexões em ambos os aparelhos apresentaram aumentos de temperatura pouco significativos, sendo que a diferença entre ambas caiu para 11,8 °C. Nesse ponto foi decidido que o tempo de amostragem do experimento deveria ser maior a fim de se obter resultados mais expressivos em relação a diferença de temperatura entre os aparelhos.</p>		
<p>13:20h</p>

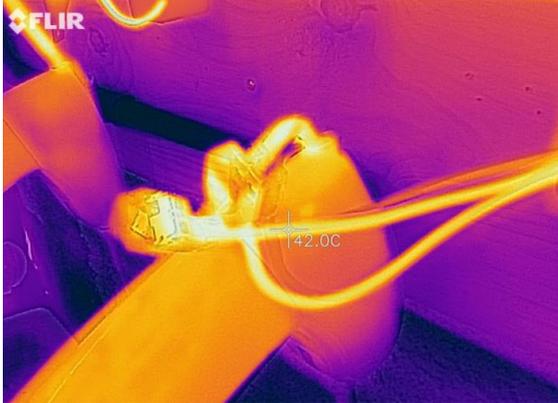
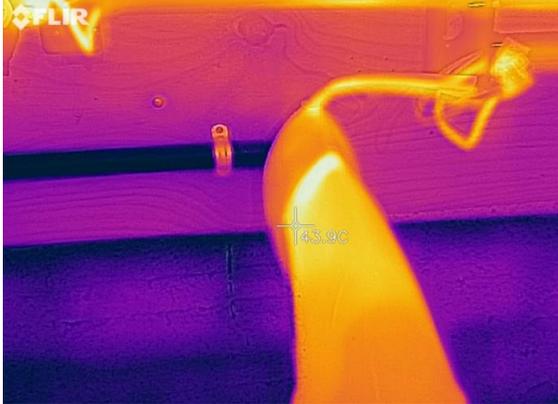
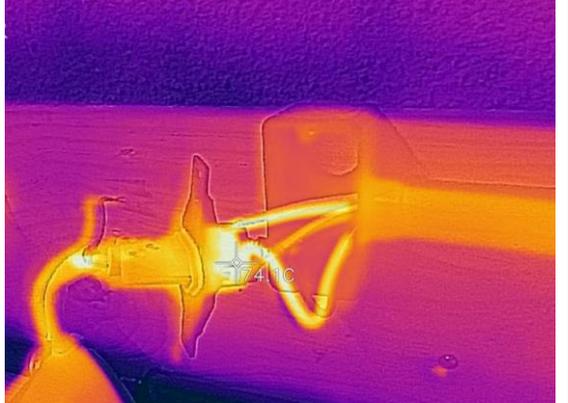
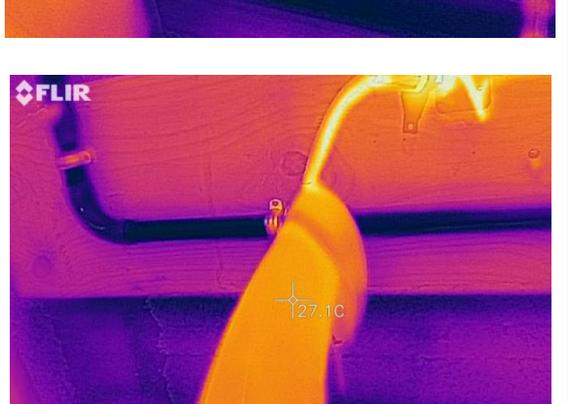
<p>Conexão: 42 °C Aparelho: 43,9 °C</p>

<p>Conexão: 74,1 °C Aparelho: 27,1 °C</p>

<p>Mais de duas horas após o início do teste a temperatura na conexão do aparelho 2 atingiu seu ápice, enquanto a conexão do aparelho 1 novamente apresentou um aumento pouco relevante, resultando assim numa considerável diferença de 32,1 °C.</p> <p>Importante ressaltar que, apesar da temperatura de 74,1 °C ter sido observada na emenda, ela está acima de temperatura máxima recomendada pela norma NBR NM-247-3 que é de 70 °C, sendo, portanto, capaz de ocasionar um rápido deterioramento do produto com o uso prolongado.</p> <p>No momento dessa aferição foi constatado também o mau funcionamento do aparelho 2 que teve seus componentes eletrônicos danificados devido a temperatura excessiva resultante da conexão inapropriada. Enquanto o aparelho 1 continuava funcionando perfeitamente em potência máxima, o aparelho 2, mesmo em potência máxima não conseguia entregar a água em temperatura semelhante à do aparelho 1. A imagem térmica deixa claro a diferença de mais de 10 °C entre os aparelhos.</p>

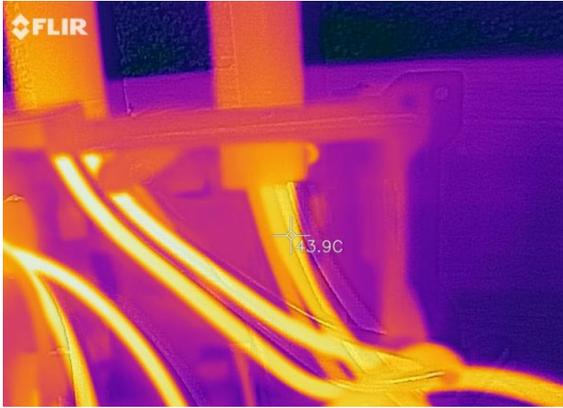
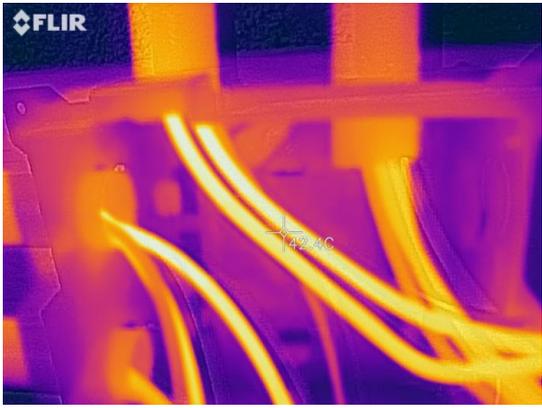
<p>13:40h</p>

<p>43,9 °C</p>	<p>52,4 °C</p>
<p>Com um dos aparelhos já avariados, foi realizada uma última aferição, tendo como alvo dessa vez os cabos conectados aos aparelhos. Mesmo danificado, os cabos ligados ao aparelho 2 apresentaram uma temperatura significativamente maior. Essa diferença de quase 10 °C se deve em parte também à qualidade dos cabos, visto que, como já referido anteriormente, os cabos ligados ao aparelho 2 possuem uma quantidade menor de cobre em sua construção, logo são mais propensos a sobreaquecerem com maior facilidade.</p>

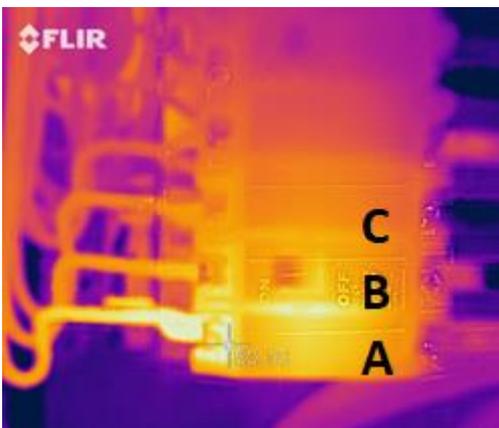
Figura 13 - Inspeção 01 (Temperatura Fase A)

Na Figura 13 o ponto de medição está apresentando uma temperatura de 50,1 °C na fase A.

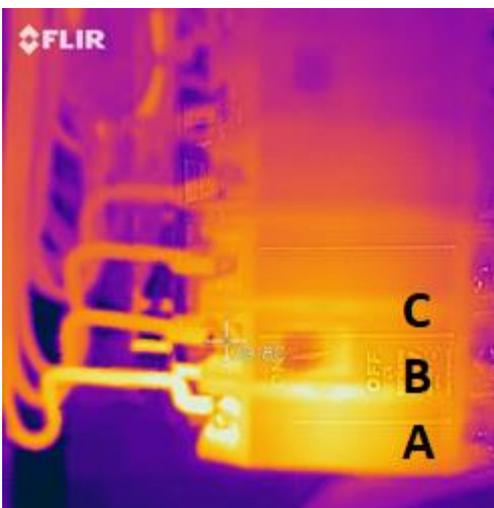
Figura 14 - Inspeção 01 (Temperatura Fase B).

Na Figura 14 o ponto de medição apresenta uma temperatura de 39,8 °C na fase B.

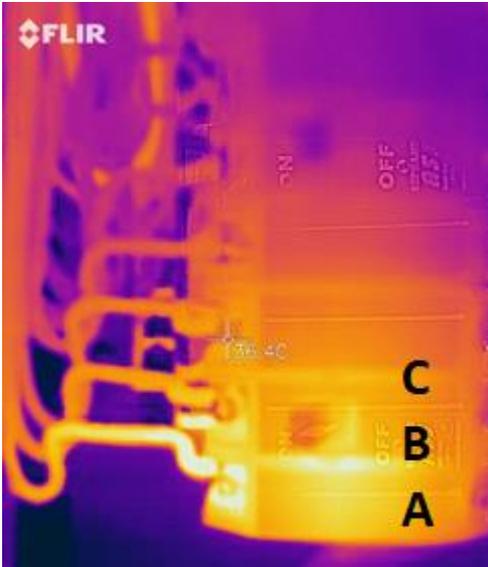
Figura 15 - Inspeção 01 (Temperatura Fase C).

Na Figura 15 o ponto de medição apresenta uma temperatura de 36,4 °C na fase C.

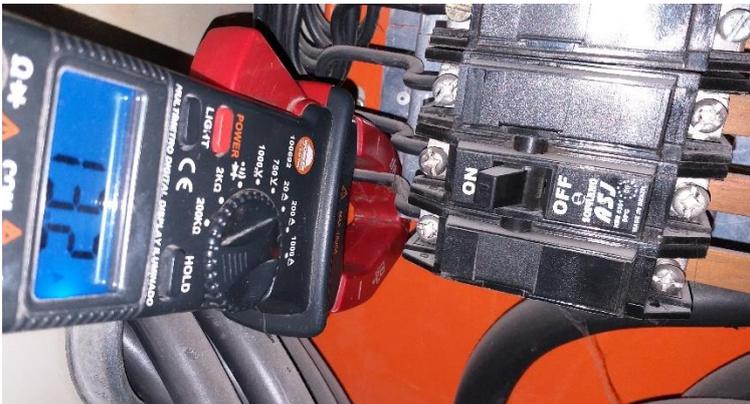
Figura 16 - Inspeção 01 (Corrente Fase A – 13,2 A).

Na Figura 16 está sendo mostrada a medição da corrente na fase A.

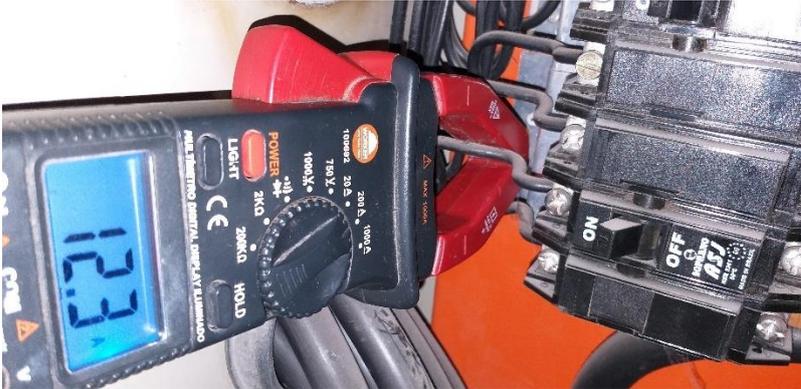
Figura 17 - Inspeção 01 (Corrente Fase B – 12,3 A).

Na Figura 17 está sendo mostrada a medição da corrente na fase B.

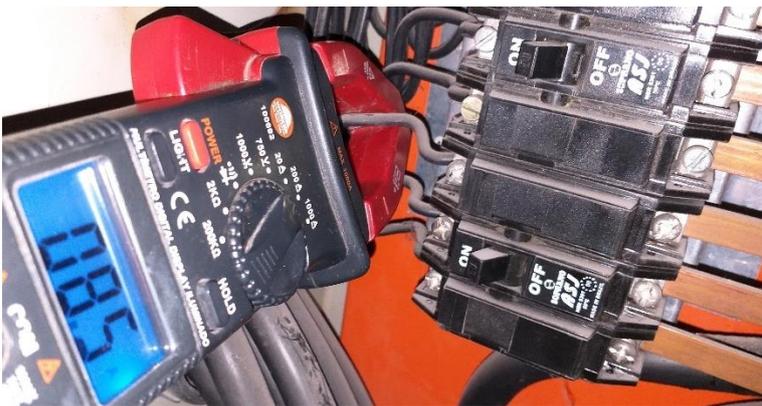
Figura 18 - Inspeção 01 (Corrente Fase C – 8,5 A).

Na Figura 18 está sendo mostrada a medição da corrente na fase C.

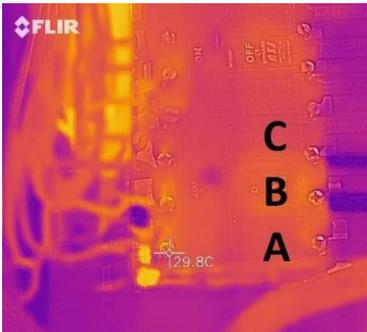
Figura 19 - Inspeção 01 parte 2 (Temperatura Fase A – 29,8 °C).

Na Figura 19 o ponto de medição está mostrando a temperatura na fase A, após a substituição do disjuntor.

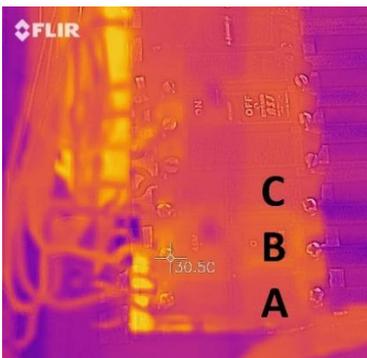
Figura 20 - Inspeção 01 parte 2 (Temperatura Fase B – 30,5 °C).

Na Figura 20 o ponto de medição está mostrando a temperatura na fase B, após a substituição do disjuntor.

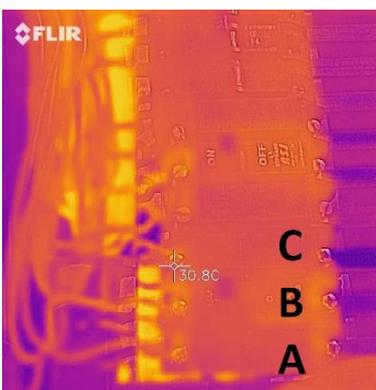
Figura 21 - Inspeção 01 parte 2 (Temperatura Fase C – 30,8 °C).

Na Figura 21 o ponto de medição está mostrando a temperatura na fase C, após a substituição do disjuntor.

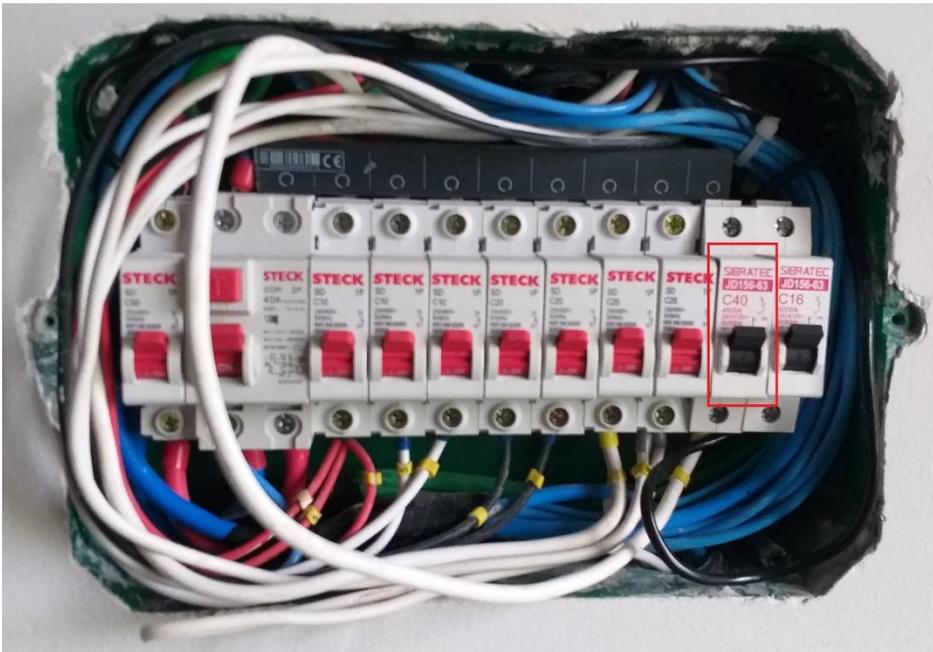
Figura 22 - Inspeção 02 (Caixa de disjuntores).

Para realizar a inspeção o chuveiro foi mantido funcionando em potência máxima (7800 W) durante o período de meia hora. Imagens termográficas do quadro de disjuntores foram recolhidas em intervalos de cinco minutos e revelaram um aumento de temperatura constante no disjuntor bem como no condutor a ele ligado.

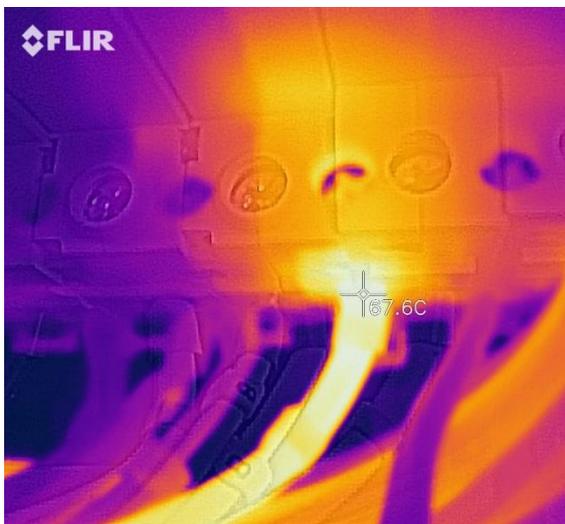
Figura 23 - Inspeção 02 (Temperatura no condutor).

A Figura 23 a seguir mostra a imagem térmica, com a medição de maior temperatura atingida no condutor (67,6 °C) da inspeção 02.

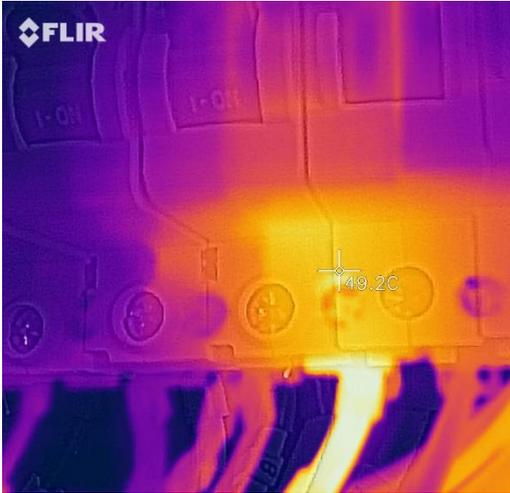
Figura 24 - Inspeção 02 (Temperatura no disjuntor).

A Figura 24 a seguir mostra a imagem térmica, com a medição de maior temperatura atingida no disjuntor (49,2 °C) da inspeção 02.

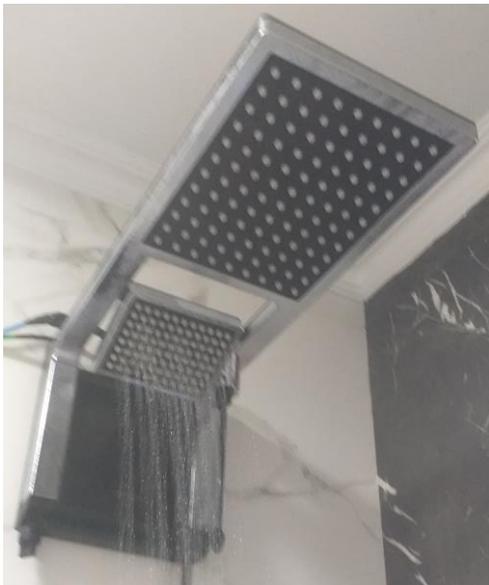
Figura 25- Inspeção 02 (Chuveiro)

A Figura 25 abaixo mostra o chuveiro em questão em funcionamento.

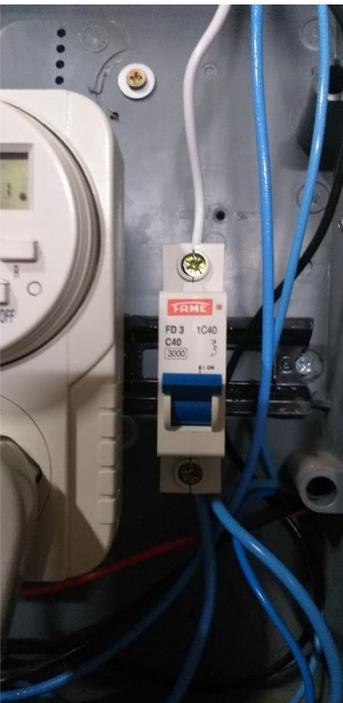
Figura 27 - Inspeção 03 (Disjuntor Chuveiro Ligado com Cabo 2,5 mm²)

A Figura 27 mostra o disjuntor ligado a esse chuveiro instalado em um quadro de PVC embutido na parede.

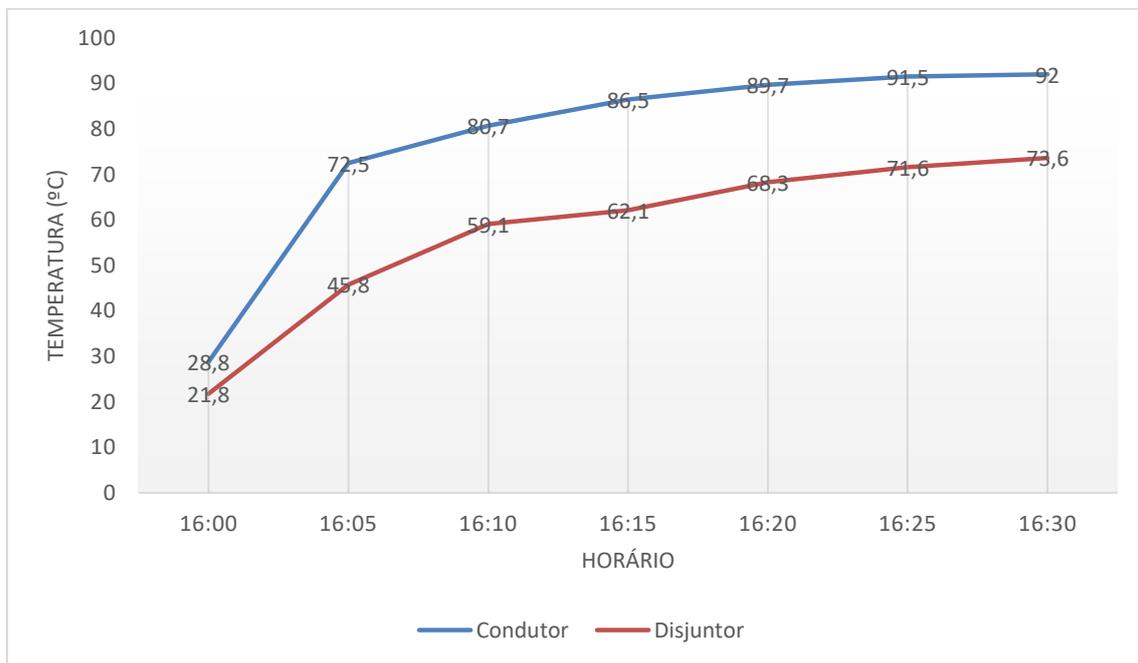
Gráfico 5 - Inspeção 03 (Temperatura de condutor e disjuntor ao longo do tempo)

Foi dado início então a inspeção térmica. O aparelho foi mantido funcionando em potência máxima ao longo de 30 minutos, período no qual foram registradas algumas imagens termográficas em intervalos de 5 minutos. O Gráfico 5, que representa as temperaturas obtidas ao longo do tempo, mostra um aumento abrupto de temperatura, tanto no condutor quanto no disjuntor em um curto intervalo de tempo. O subsequente aumento levou ambos a trabalharem acima da temperatura de regime permanente estabelecida pelas normas técnicas supracitadas.

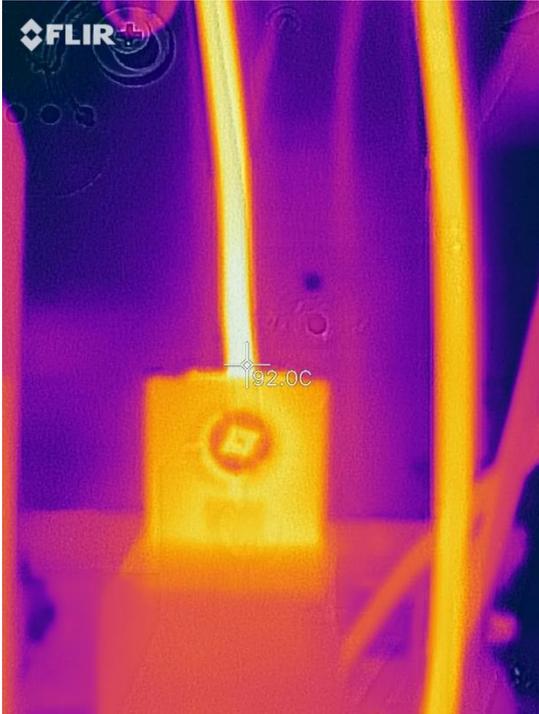
Figura 28 - Inspeção 03 (Temperatura no condutor)

A Figura 28 mostra a maior temperatura atingida durante o tempo de inspeção, sendo esta de 92 °C.

Após realizada esta inspeção foi recomendada a substituição imediata dos cabos condutores do circuito por cabos de bitola apropriada, substituição do chuveiro (já avariado devido a instalação inapropriada) e contratação de mão de obra especializada para a realização destes serviços.
