Deslizamento de encostas: estudo de caso no bairro Gabiroba, Itabira-MG

Professor orientador: Harley Francisco Viana (harley.viana@prof.una.br)
Coordenação de curso de Engenharia Civil

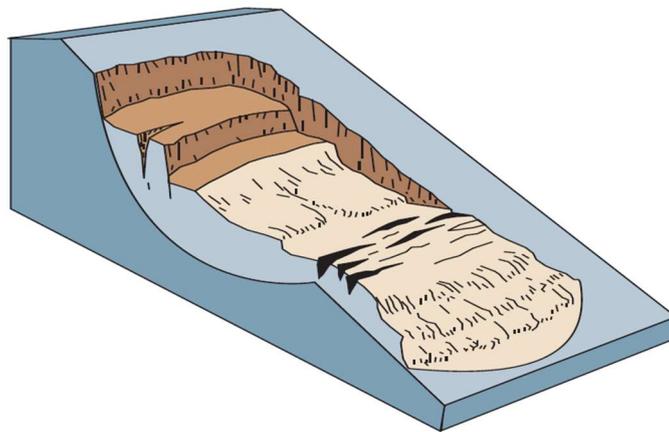
Figura 1 - Escorregamento rotacional

Segundo Caputo e Rodrigues (2015), se o movimento de solos coesivos homogêneos for acompanhado predominantemente por rotação é conhecido como escorregamento rotacional (Figura 1), já se for de maciços rochosos estratificados acompanhado por translação é chamado de escorregamento translacional (Figura 2).

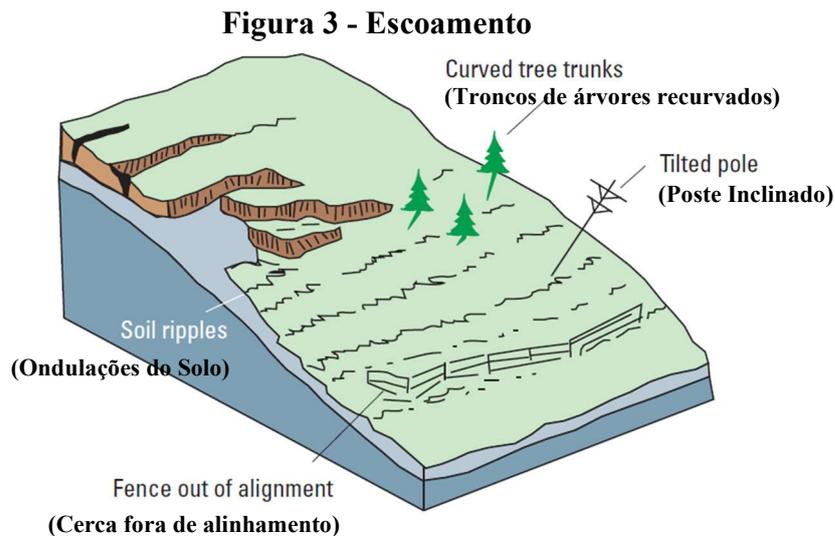
Escoamentos, também conhecidos como rastejos, são movimentos lentos e contínuos, com superfícies indefinidas e geralmente têm as causas associadas a ação da gravidade e a variação de umidade e temperatura. Geralmente envolve grandes áreas, não sendo possível a diferenciação visual de áreas estáveis e instáveis. Alguns sinais que podem evidenciar a ocorrência desse fenômeno são árvores inclinadas ou com troncos recurvados, postes inclinados, rupturas em elementos rígidos etc, conforme ilustrado na figura 3.

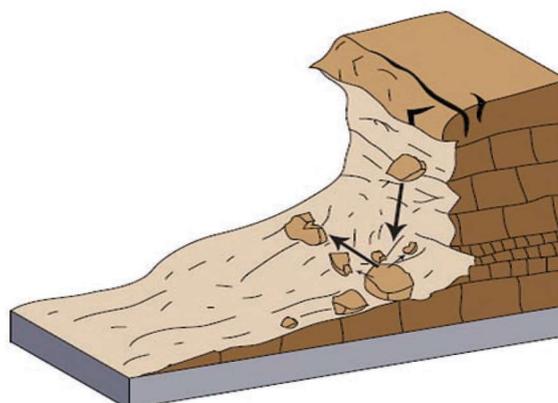
Figura 4 – Queda de blocos

As quedas envolvem blocos rochosos, que caem pela ação da gravidade, com ausência de superfície de movimentação (Figura 4). São movimentos rápidos, podendo ser por queda livre, salto ou rolamento de material. Segundo Gerscovich (2016), os blocos se originam na ação do intemperismo ou pressão hidrostática nas fraturas, perda de desconfinamento lateral, vibrações entre outros.

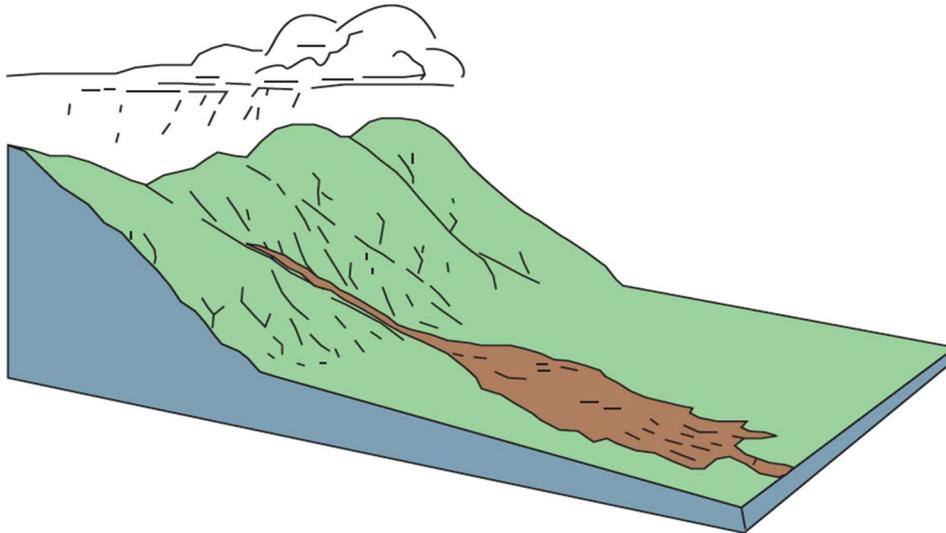
Figura 5 – Corridas

Segundo Gerscovich (2016), corridas são movimentos rápidos de grande volume de material, nos quais há perda total de resistência do solo, fazendo com que ele se comporte como um fluido (Figura 5). Por consequência, são capazes de atingir grandes extensões e possuem alto poder de destruição. Geralmente a causa mais frequente das corridas é a precipitação intensa.

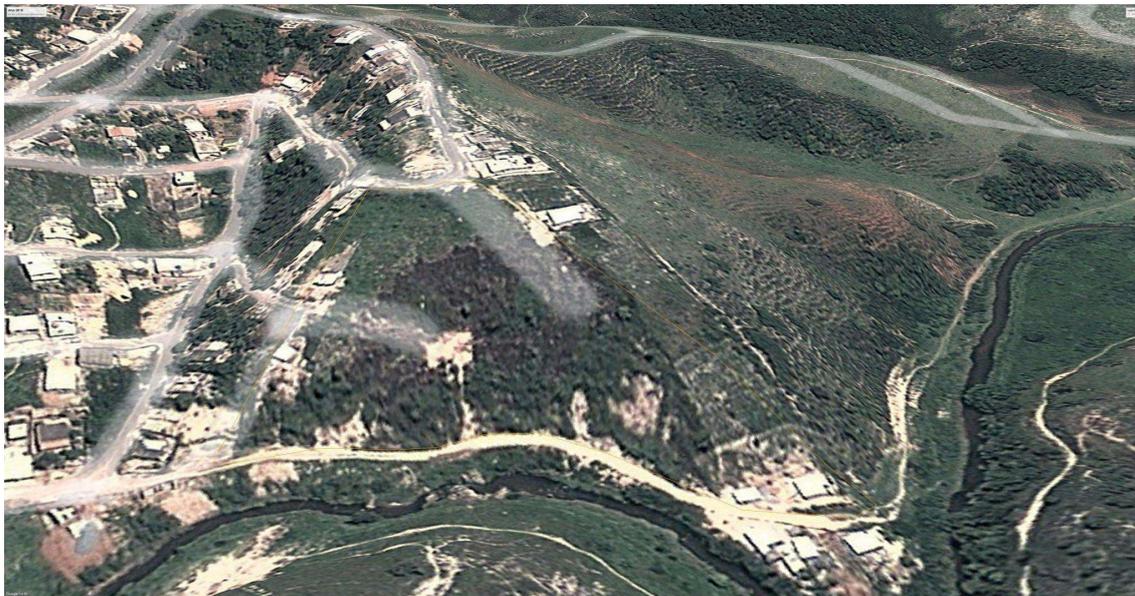
Figura 6 – Região de estudo – junho 2014

Foi realizado um mapeamento da região no ano de 2014, com o objetivo de definir o grau de risco e propor sugestões de intervenção. De acordo com a pesquisa realizada pela CPRM (2014), definiu que a área é uma encosta convexa de aproximadamente 40 metros de altura, cujo solo tem um perfil argiloso-arenoso sobre rocha gnáissica. A área no período analisado era pouco habitada, porém já apresentava sinais claros de expansão de maneira desordenada em toda extensão da encosta, no estilo corte/aterro, conforme ilustrado na figura 6.

O relatório da pesquisa concluiu que o terreno possuía um alto risco de erosão e deslizamento e propôs algumas sugestões de intervenção considerando o cenário no período.

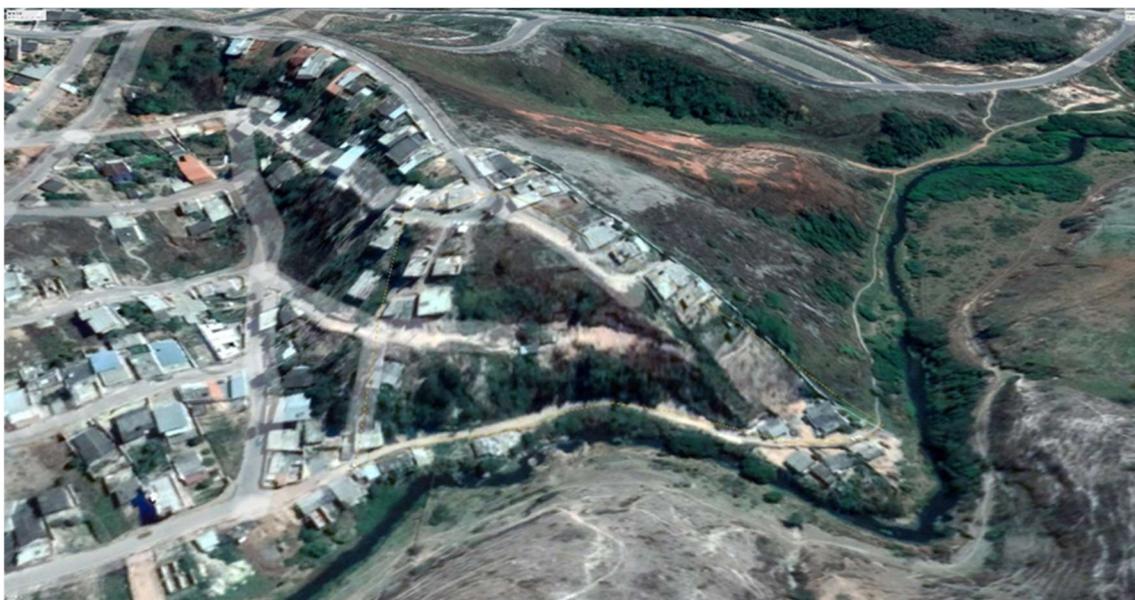
Figura 7 – Região de estudo – setembro 2022

No ano de 2018 já é possível constatar a expansão da região, conforme ilustrado na figura 7.

Em levantamentos visuais realizados em campo e através do software Google Earth, pôde-se confirmar a expansão desordenada no local, com um aumento significativo no número de residências, no estilo corte/aterro, não sendo possível identificar sistemas de contenção, o que favorece a ocorrência de deslizamentos de massa.

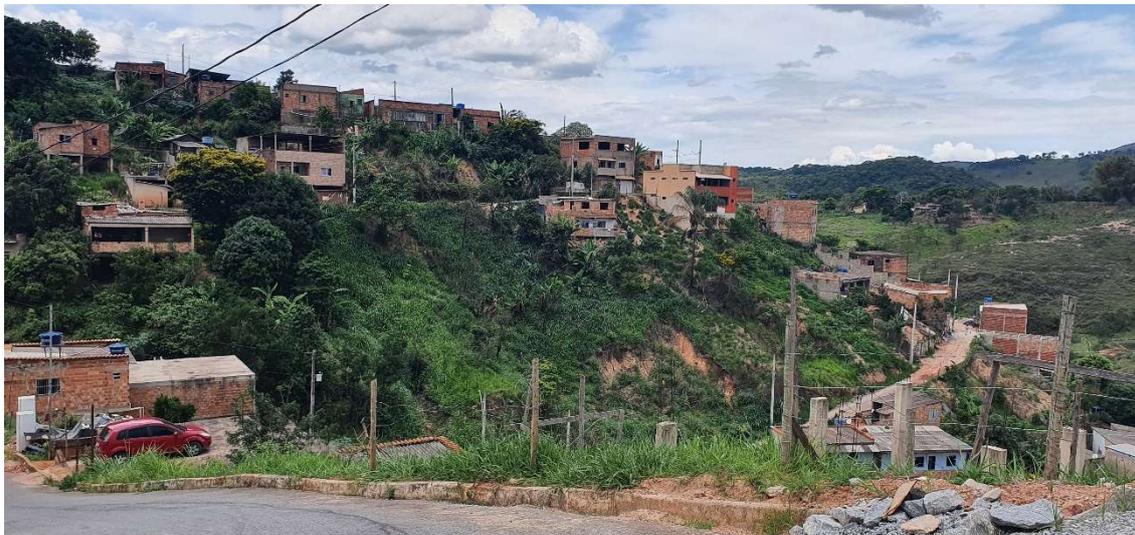
Figura 8 – Região de estudo – presença de vegetação (novembro 2022)

Após a análise visual e levantamento feito em campo, onde foi utilizado o modelo de formulário apresentado, e comparação das fotos do ano de 2014 com o ano de 2022, é possível constatar um grande aumento no número de residências construídas no estilo corte/aterro, diminuição da área de vegetação e a presença de bananeiras em alguns

pontos, conforme figura 8, o que torna a região suscetível ao processo de movimentos de massa. Além disso, nota-se na mesma figura a alta declividade das encostas.

Devido ao local ter se mantido em Alto Risco, sugere-se acompanhamento de órgãos competentes, principalmente em épocas de chuva intensa, onde o risco é agravado. Além disso, deve-se orientar a população sobre os riscos envolvidos na ocupação de áreas com alta declividade e solo pouco resistente.

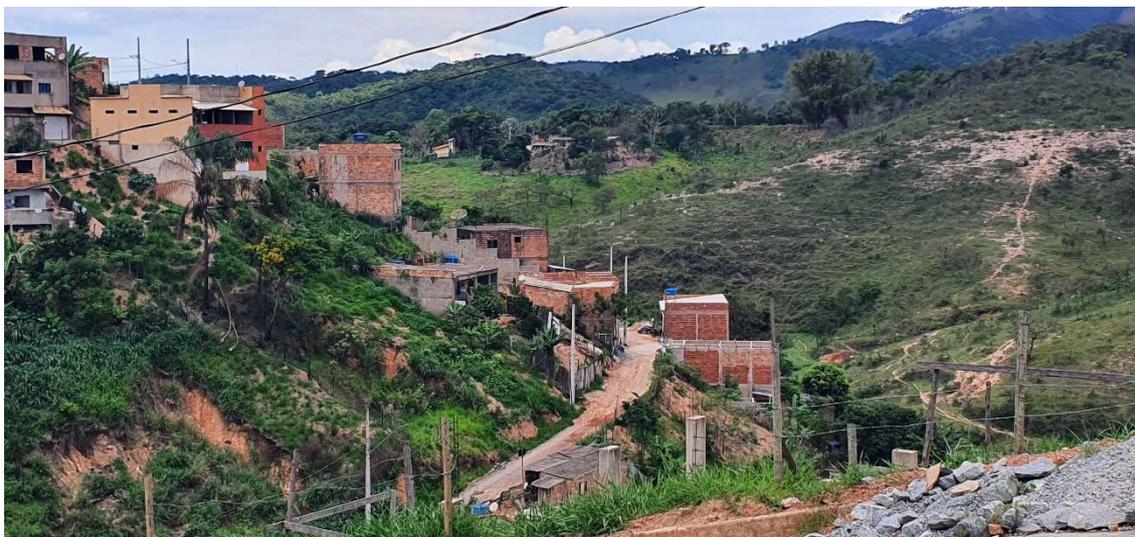
Figura 9 – Região de estudo – sistema viário (novembro 2022)

Verificou-se também que o local é de fácil acesso, onde algumas vias pavimentadas e outras são vias de terra. Por meio do levantamento foi possível constatar que o local possui drenagem de água pluvial, tais como sarjetas, bueiros, poços de visitas, e esgotamento sanitário. Não foram constatados pontos de vazamento ou surgência de água, conforme figuras 9 e 10. Não havia a presença de estruturas de contenção, não havia também sinais de intervenções visando a redução da probabilidade de deslizamentos.

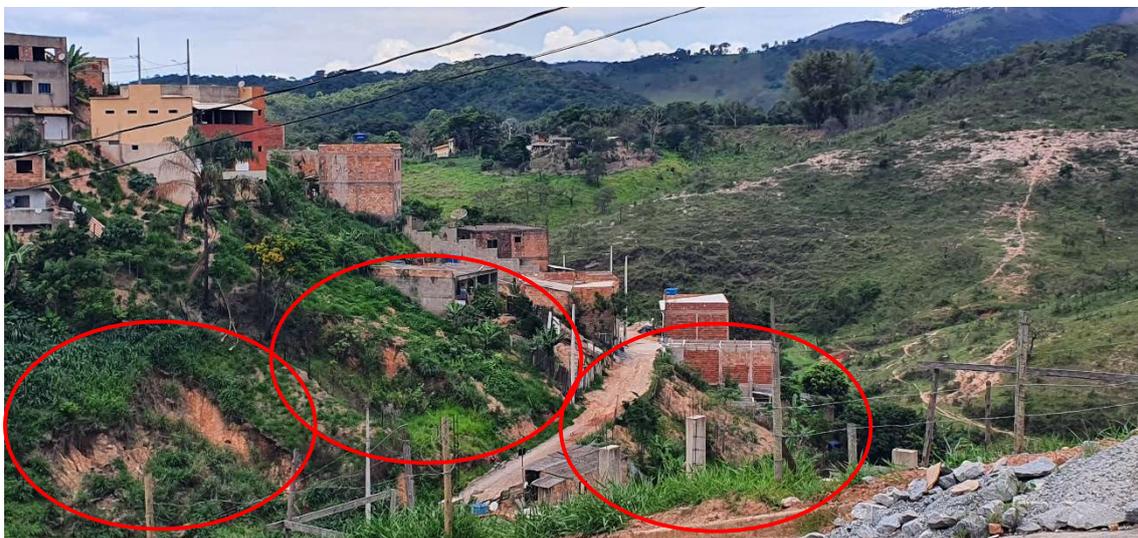
Figura 11 – Região de estudo – marcas de escorregamentos (novembro 2022)

Através da figura 11, é possível verificar cicatrizes de escorregamentos em alguns pontos próximos a moradias. Não foram constatadas trincas em moradias ou nos terrenos, degraus de abatimento, inclinação de postes ou árvores e muros embarrigados.

Pôde-se concluir que o local se manteve com Alto Risco de movimento de massa, pois os cortes e aterros não possuem sistema de contenção, há presença de cicatrizes de escorregamento e há alguns pontos onde já houve deslizamento de massa.
