## **PATOLOGIAS NOS SISTEMAS ESTRUTURAIS: estudo bibliográfico sobre as causas das manifestações patológicas em lajes maciças**

**Lucas França Alves<sup>1</sup>, Maria Tamires Dantas de Jesus da Fonseca<sup>1</sup>**

Professor orientador: Me. Raphael Sapucaia dos Santos

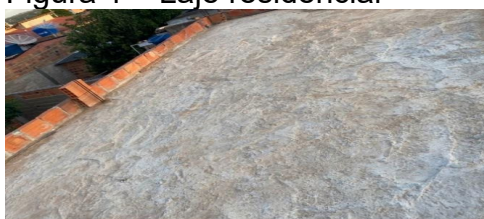
Figura 1 – Laje residencial

Na Figura 1 se observa uma laje com pouco tempo de execução, porém feita de forma errada, pois está exposta chuva e sol, sendo que não foi usado um tratamento adequado, como a aplicação de impermeabilizantes, por exemplo. Com isso, já começa a apresentar algumas manifestações patológicas como: fissuras causadas pela exposição e com isso acaba acarretando outros problemas como infiltrações da parte externa para a interna, enferrujamento das armaduras, entre outros problemas, dessa forma sendo percebido que uma simples aplicação de impermeabilizante resolveria o problema.

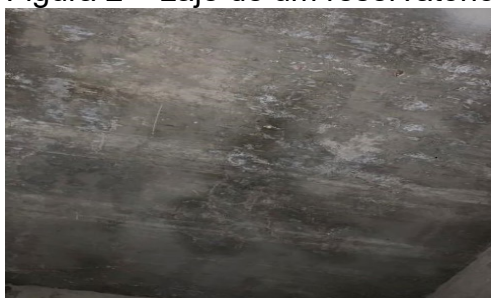
Figura 2 – Laje de um reservatório

Um problema comum encontrado na Figura 2 mostra um caso de uma laje que está exposta, que apresenta casos sérios de infiltrações, onde ela foi construída para receber em sua superfície dois reservatórios de 10.000L, após a sua execução não foram aplicados nenhum tipo de impermeabilizante. Ou seja, por ser um reservatório ainda exposto é óbvio que haverá sempre umidade e empoçamento da água da chuva, gerando assim a infiltração, aparecimento das eflorescências que acaba descascando o recobrimento e deteriorando as armaduras da laje.

Desta forma, pelo estado avançado das umidades o indicado seria uma investigação mais minuciosa e aprofundada para ver se as armaduras já não estariam em início de deterioração, dependendo do resultado, seria necessário um tratamento específico para solucionar esse problema em si, tratar também as eflorescências e impermeabilizá-la.

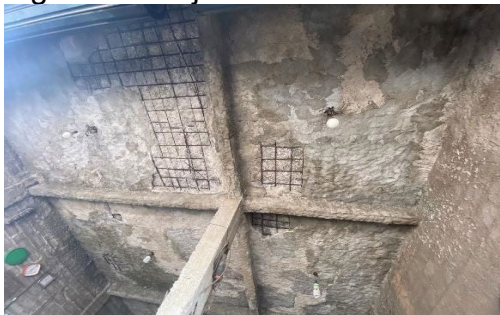
Figura 3 – Laje comercial/residencial

Como mostrado na Figura 3, visto que já é uma construção antiga existente a mais de trinta anos sendo um sobrado onde funciona no andar inferior uma serralheria e na parte superior residencial do próprio proprietário, desse modo fica o entendimento que o primeiro passo para a recuperação dessa edificação seria fazer um novo cálculo do recobrimento e de novas armaduras já que todo o revestimento da laje está bastante deteriorado.

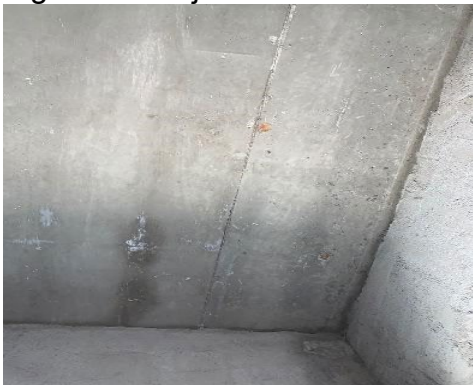
Figura 4 – Laje residencial com infiltração aparente

Isso é notório na figura 4 os pontos de unidades aparentes que se não solucionadas antes para a aplicação da próxima etapa irá acontecer as famosas eflorescências e se houver a aplicações de revestimentos cerâmicos poderá vir a acontecer a soltura das placas cerâmicas.

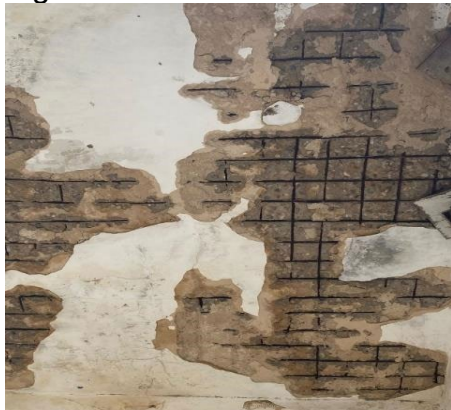
Figura 5 – Deterioramento da laje

no recobrimento quanto nas armações. Na Figura 5 mostra o que a falta de manutenção nas lajes causa, onde é possível notar de forma clara os danos causados como umidade e consequentemente a eflorescência na tinta, deterioramento das ferragens e do recobrimento.
