**ESTUDO DE CASO: ADEQUAÇÃO DE UM BRITADOR DE MANDÍBULAS PARA
ATENDIMENTO DA NR-12**

Monografia apresentada ao Curso de Especialização em Engenharia de Segurança do Trabalho da Universidade do Sul de Santa Catarina como requisito parcial à obtenção do título de Especialista em Engenharia de Segurança do Trabalho.

Foi analisado o britador de mandíbulas quanto ao cumprimento dos requisitos constantes na NR-12, por meio da aplicação de formulário de check-list que está apresentado no anexo 1. A figura 6 apresenta um esquema construtivo de um britador de mandíbulas. O fabricante do equipamento analisado é a Indústria de Electro-aços PLANGG AS, modelo J58, nº de série 300, produzido em 1996.

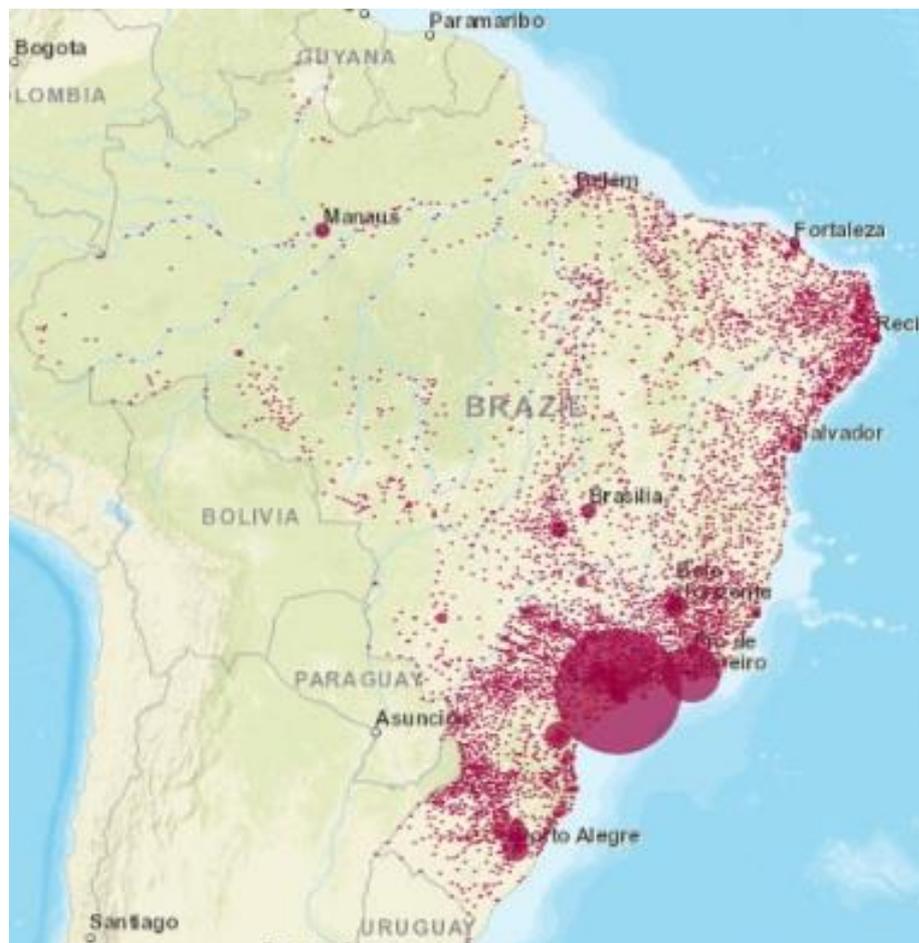
Figura 1. Mapa de geolocalização dos municípios com registro de acidentes de trabalho.

base de conhecimento sobre temas relacionados ao trabalho [3]. Em consulta ao portal em junho de 2018, foi possível visualizar o número de acidentes de trabalho ocorridos de 2012 a 2017, por região. O mapa do Brasil apresentado na figura 1 mostra a localização dos acidentes de trabalho ocorridos no período. Observa-se que a região sudeste apresenta a maior concentração de acidentes ocorridos, o que está relacionado a maior presença de indústrias na região. Destaca-se também a região oeste dos estados de Paraná e Santa Catarina, bem como norte do Rio Grande do Sul e concentração semelhante na região nordeste.

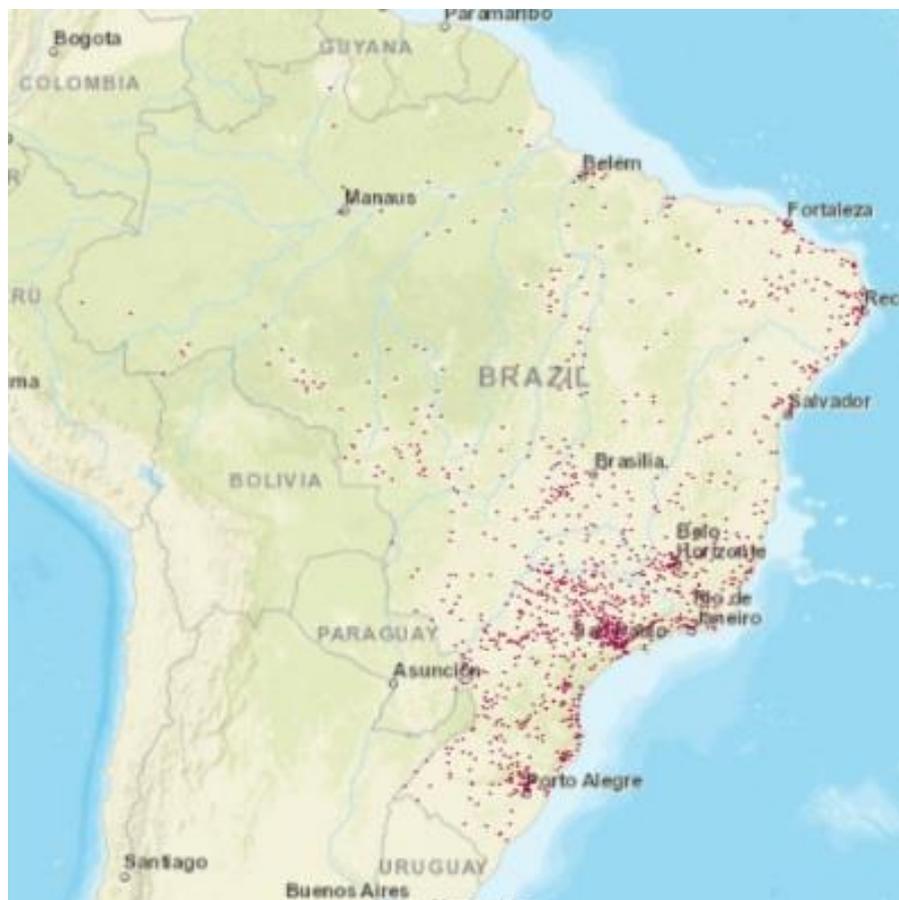
Figura 2. Mapa de geolocalização dos municípios com registro de acidentes de trabalho com máquinas e equipamentos causados por britador/moinho-máquina.

No portal é possível fazer uso de filtros para selecionar o grupo do agente causador de acidentes, o agente causador, a natureza da lesão, além de outras informações. Utilizando-se os filtros possíveis foi selecionado o grupo do agente causador de acidentes 'Máquinas e equipamentos' e como agente causador 'britador/moinho-máquina' obtendo-se então o mapa de localização de eventos apresentado na figura 2.

É possível observar uma maior concentração de acidentes com britador/moinho-máquina nas capitais e regiões metropolitanas dos estados mais industrializados, no entanto, este tipo de evento ocorre em todas as regiões do Brasil. No total foram registrados 4.616

acidentes com o agente causador 'britador/moinho - máquina' de 2012 a 2017. Foram registradas 20 mortes relacionadas com o agente causador citado. Dos acidentes registrados 32,42% tiveram como consequência 'corte/laceração/ferida contusa/punctura', 20,95% 'fratura', 16,34% 'contusão/esmagamento', 11,35% 'amputação ou enucleação'. Somente se tratando de amputação foram 524 eventos registrados no período. No ano de 2018 já foram registrados 391 acidentes com agente causador 'britador/moinho-máquina' até meados de junho [3].

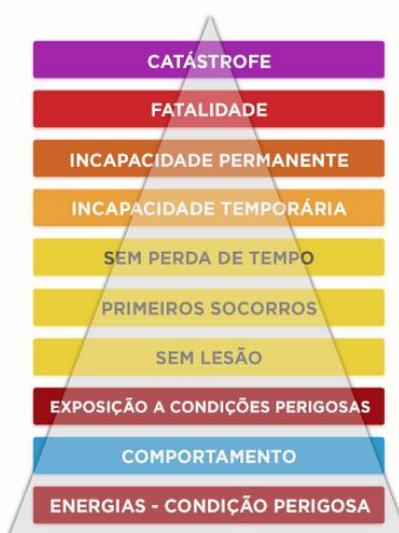
Figura 4. Pirâmide das Consequências.

Amplamente conhecida a pirâmide das consequências apresentada na figura 4 mostra uma 'hierarquia' dos eventos indesejados, sendo que na sua base estão as condições que favorecem a ocorrência do evento indesejado e no topo a pior das consequências, múltiplas fatalidades. A lógica do uso da pirâmide é que quanto mais eventos na base da pirâmide uma empresa apresentar maiores chances de um evento no topo da pirâmide ocorrer. Observa-se que a existência de energia ou condição perigosa é o primeiro item da base da pirâmide, seguido pelo comportamento, fatores determinantes na ocorrência de eventos indesejados e que são extensamente abordados na aplicação da NR-12 [12].

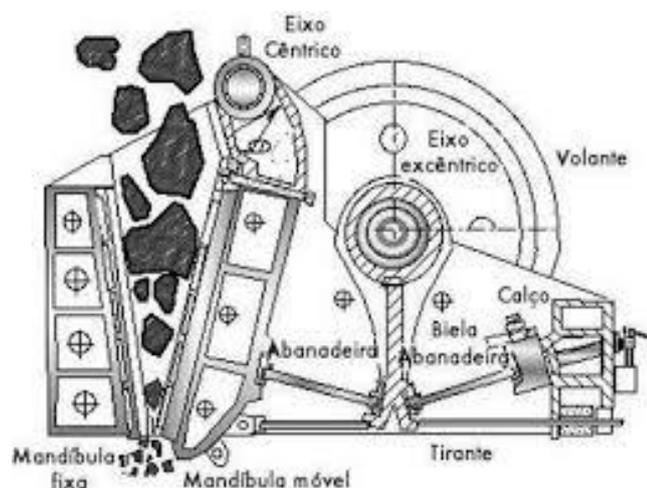
Figura 6. Corte de um britador de mandíbulas de dois eixos.

O britador de mandíbulas trata-se de um equipamento destinado a redução de tamanho de partículas que opera em escala descontínua. Constitui-se de dois elementos mecânicos ativos, uma placa metálica móvel, chamada de mandíbula móvel, que se move em movimento retilíneo (aproxima-se e afasta-se) e outra placa metálica fixa, mandíbula fixa. O fragmento de rocha é introduzido no espaço entre duas mandíbulas e, durante o movimento de aproximação da mandíbula móvel, é esmagado. Os fragmentos resultantes escoam por baixo, durante o movimento de afastamento deslocando-se até que fique preso novamente entre as mandíbulas e seja novamente esmagado, na próxima aproximação da mandíbula móvel. A mandíbula móvel movimenta-se em torno de um eixo excêntrico. O equipamento está dotado de 2 volantes que têm a finalidade de armazenar energia cinética durante o funcionamento do britador. Um dos volantes trabalha como uma polia acionada por correias em V, a partir do motor [20].

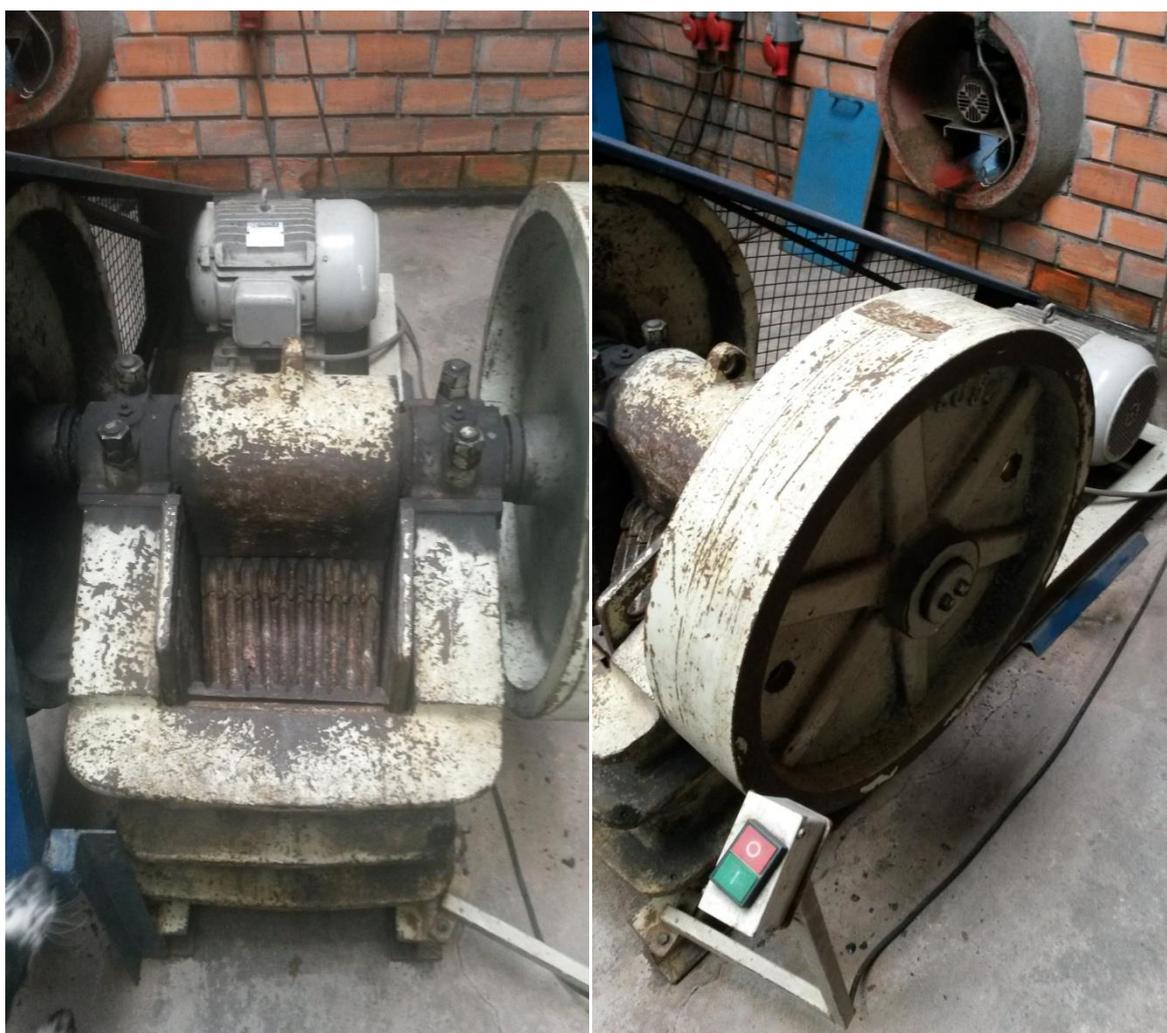
Figura 7. Fotos do britador de mandíbulas.

Durante a inspeção do equipamento foram coletadas fotos a fim de melhor ilustrar os desvios identificados. A figura 7 apresenta uma foto do britador de mandíbulas com destaque para a polia movida que não possui proteção. Ainda na mesma foto é possível observar que a botoeira de liga/desliga está localizada em um braço móvel e que o cabo de energia está passando pelo chão, ao lado do britador, da mesma forma o cabo elétrico que alimenta o motor está no chão. No fundo da foto, a polia motriz apresenta proteção de parte móveis apenas na parte externa, permitindo o contato do operador pelo lado interno. Além disso, a proteção existente apresenta-se com abertura maior que o requerido na morna, visto que permite a passagem de dedos através das aberturas, e na cor azul enquanto a norma pede que proteções sejam amarelas. No lado esquerdo da mesma foto observa-se mandíbula móvel evidenciando que, por não haver qualquer proteção da entrada do britador, o operador pode num movimento brusco por mãos e/ou braço na câmara de britagem.

Além da inspeção visual acompanhada do preenchimento do check-list referente aos itens constantes na NR-12, foi observada a operação rotineira do equipamento por um empregado. Durante a rotina de operação o operador ligou o disjuntor do equipamento no quadro elétrico geral, localizado fora da sala de britagem, que não dispõem de sistema de bloqueio. Já na sala de britagem o operador ligou um novo disjuntor localizado próximo, atividade que deu partida imediata no equipamento mesmo sem acionamento da botoeira de liga/desliga. Quando questionado o operador informou que, provavelmente o último usuário não realizou o desligado corretamente, deixando a botoeira de liga acionada. Com o britador em operação o empregado posicionou uma bandeja de alumínio abaixo da saída entre as duas mandíbulas, de modo a coletar o produto do britador. Imediatamente pegou uma bandeja de alumínio e verteu cerca de 2 kg de rochas fragmentadas diretamente entre as mandíbulas do britador. O britador através do movimento sucessivo da mandíbula móvel contra a mandíbula fixa reduziu o tamanho dos fragmentos de rocha por esmagamento. O operador desligou o equipamento através da botoeira liga/desliga e retirou a bandeja com o produto britado de baixo das mandíbulas. Verteu o produto em outro recipiente e retornou com a bandeja de alumínio para a coleta de produto, dando sequência a atividade a partir do religamento do equipamento na botoeira. Outra condição do ambiente que pode promover um acidente é que o piso que possui desnível de cerca de 5 cm, a menos de 1 metros do britador, ficando exatamente na região de movimentação do operador.

As seguintes alterações que envolvem engenharia foram recomendadas ao responsável pelo empreendimento: instalação de proteção de partes móveis no volante que não dispunha; adequação da proteção de partes móveis da polia motriz uma vez que abertura permitia o contato de partes do corpo do operador com o equipamento em movimento; instalação de calha de alimentação a fim de evitar a projeção de partículas quando do processo de fragmentação; instalação de botoeira de emergência localizada na posição oposta a botoeira de liga/desliga; instalação de aterramento; nivelamento do piso da sala de britagem. Além de ações de engenharia, foram recomendadas mudanças no sistema de gestão uma vez que não há rotina de treinamento e controle de acesso a sala de britagem. Assim foi recomendado ao responsável pelo empreendimento a criação de manual de operação e formalização do treinamento operacional que inclua Análise Preliminar de Riscos ou APR, além do controle de acesso a sala de britagem. Foi recomendada também a exigência de uso de protetor auditivo quando da operação de equipamentos na sala de britagem.

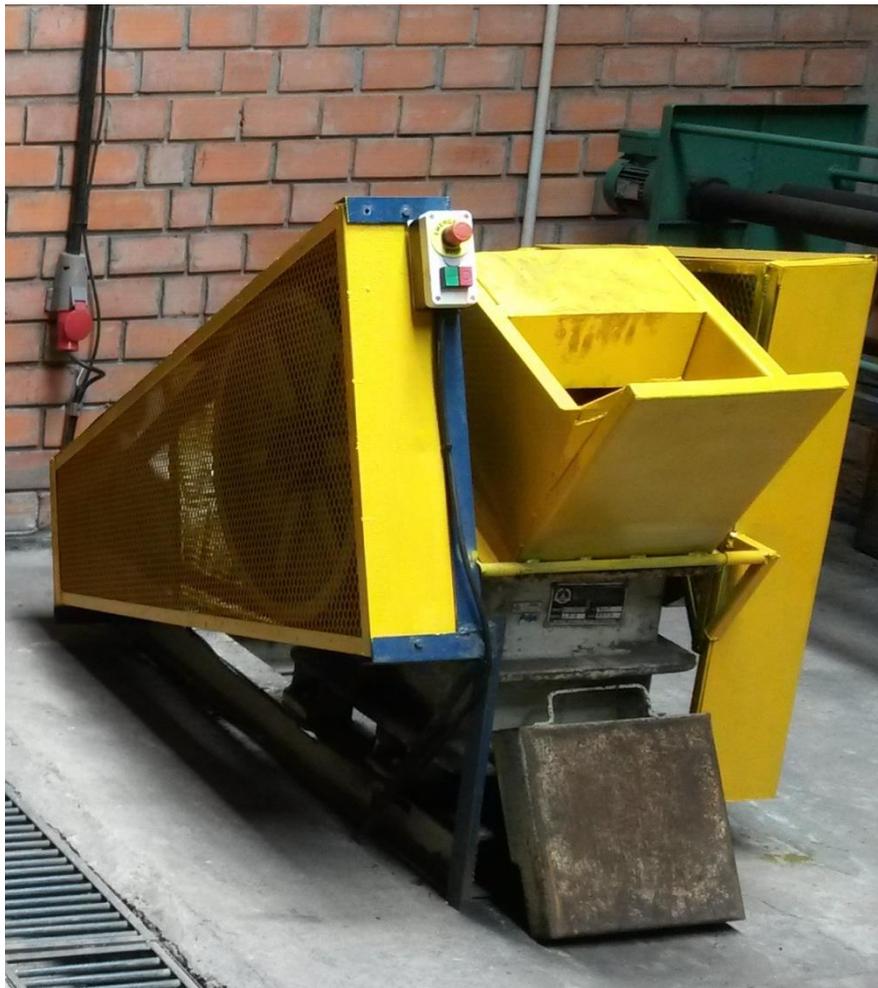
Figura 8. Foto do britador após modificações de engenharia.

As seguintes modificações foram realizadas: foram instaladas as proteções de partes móveis de acordo com os requisitos da NR12, instalada uma calha de alimentação por sobre as duas mandíbulas. O projeto da calha impede a entrada de membros do operador entre na câmara de britagem, ela ainda é capaz de reter as partículas projetadas evitando que saiam fora da câmara e atinjam o operador ou outras pessoas na sala. Um sistema de aterramento foi instalado. Uma botoeira de emergência foi instalada junto ao sistema de acionamento, que agora é fixo no lado esquerdo do equipamento. O cabo elétrico que alimenta o sistema está passando por um conduíte fixo à carcaça do britador. A figura 8 apresenta a situação atual do equipamento.

Das modificações sugeridas apenas o nivelamento do piso ficou programado para o ano seguinte junto a reforma do prédio a ser realizada. Foi realizado orçamento para adequação do sistema de combate a incêndio, com compra e instalação de extintor de incêndio classe Cna sala de britagem.

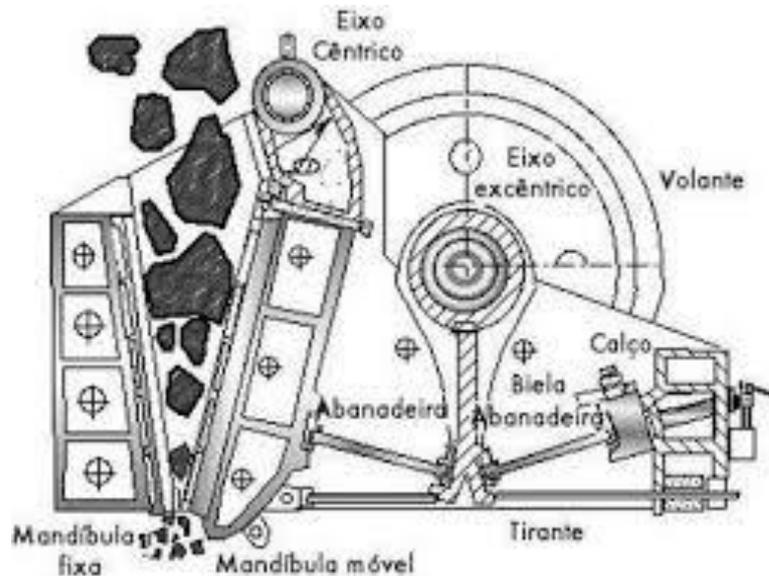
Croqui: Elabore um croqui simplificado da máquina ou use fotos para identificar os pontos de maior risco: Partes móveis; movimentos giratórios, alternados e retilíneos; pontos entrantes entre componentes; zona de operação da máquina; sistemas de transmissão de força:
