**INTERFERÊNCIAS CAUSADAS POR MUDANÇAS DE  
PROJETO APÓS INÍCIO DA EXECUÇÃO: ESTUDO DE  
CASO EM UMA OBRA RESIDENCIAL DE ALTO  
PADRÃO**

Trabalho de conclusão de curso apresentado ao Curso de Graduação em Engenharia da Universidade do Sul de Santa Catarina, como requisito parcial à obtenção do título de Bacharel em Engenharia Civil

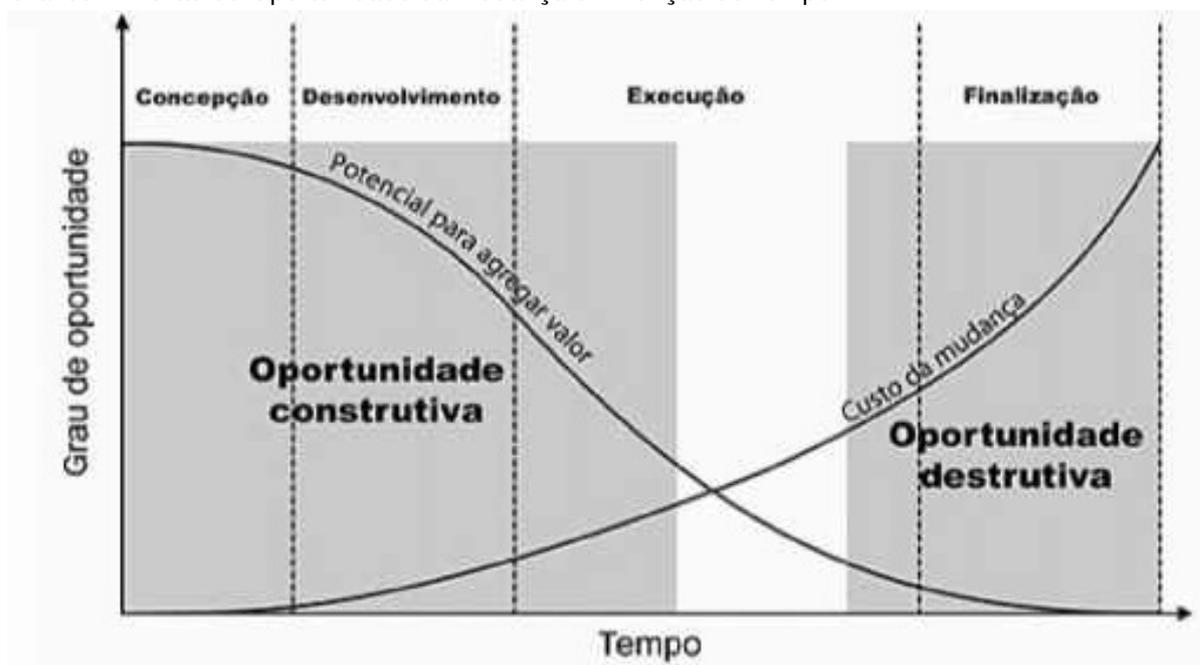
Gráfico 1 – Grau de Oportunidade da Mudança em Função do Tempo

Como podemos observar no gráfico a baixo:

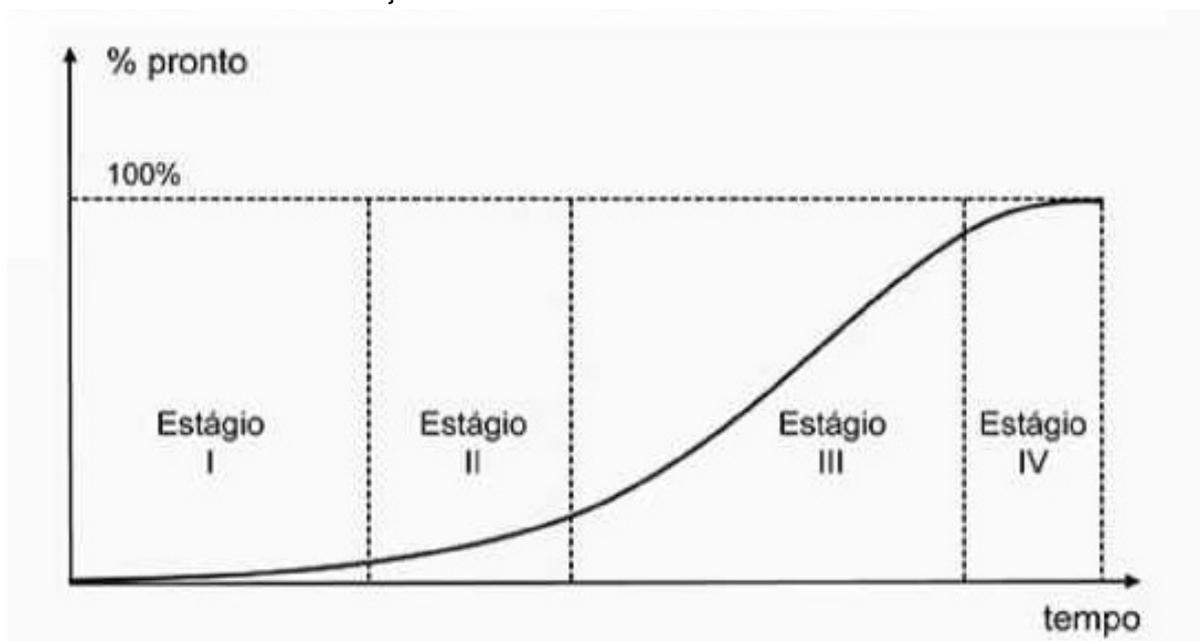
Gráfico 2 – Ciclo de Vida do Projeto

Mattos (2010) divide o CVP em quatro estágios em função do tempo e da porcentagem de andamento da obra, como podemos observar na figura 2:

Cada estágio representa uma etapa da obra sendo eles:

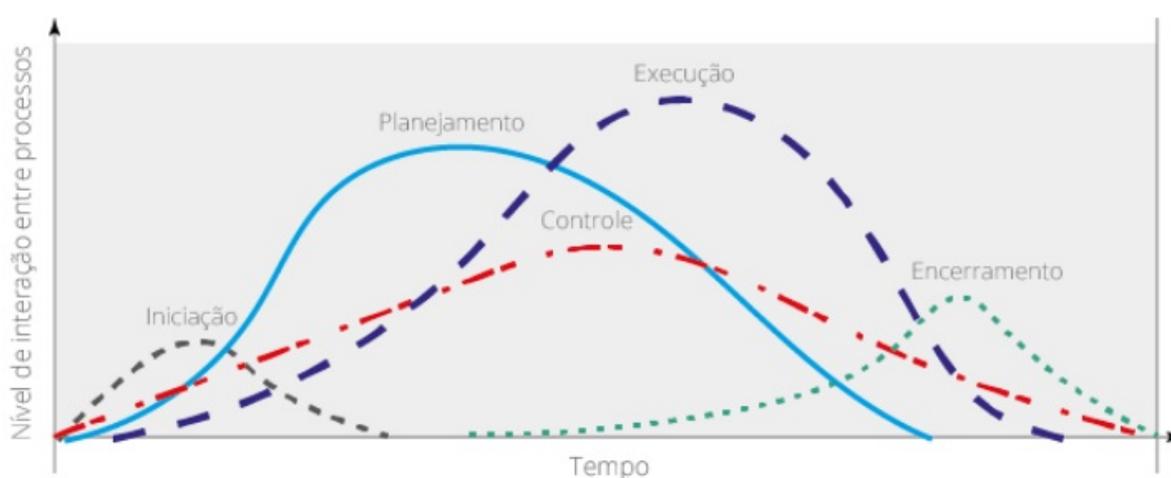
Gráfico 3 – Interação entre Fases do Projeto

Espinha (2017) lembra que os estágios do projeto nem sempre atuam sequencialmente havendo sobreposições entre si, como podemos observar no Gráfico 3. Dando ênfase para que se reflita sobre o que já foi feito de modo a avaliar o êxito dos trabalhos e caso preciso corrigir possíveis riscos que possam comprometer o andamento do projeto evitando em casos extremos a interrupção dele.

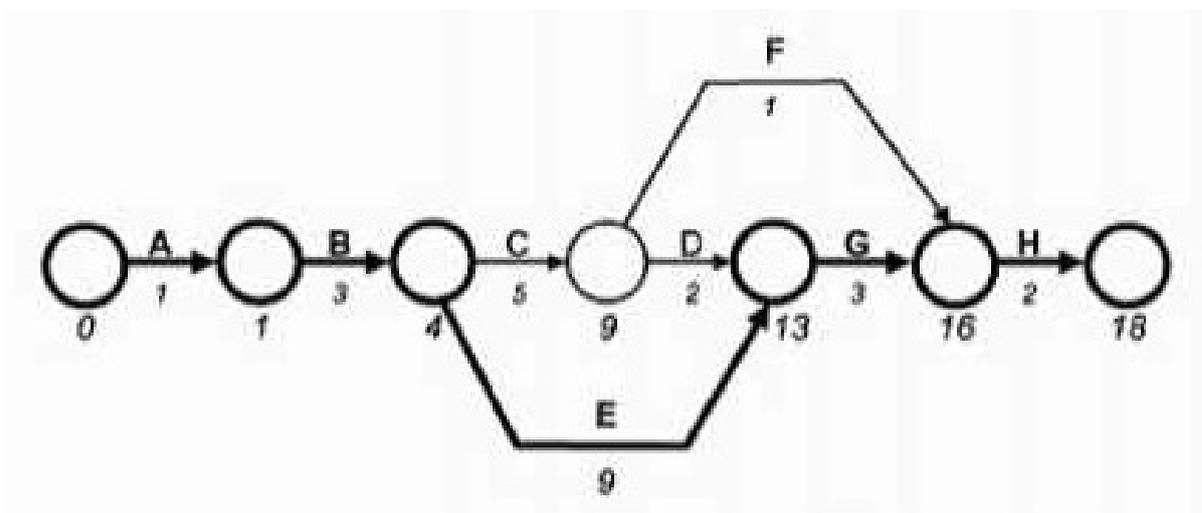
Figura 1 – Diagrama PERT/CPM

Podemos observar um exemplo na figura a seguir:

No ADM o cálculo do tempo é feito pela soma das durações dos eventos, prevalecendo o evento com maior duração quando ocorrer o encontro de mais de uma flecha, a fim determinar o Caminho Crítico (MATTOS, 2010).

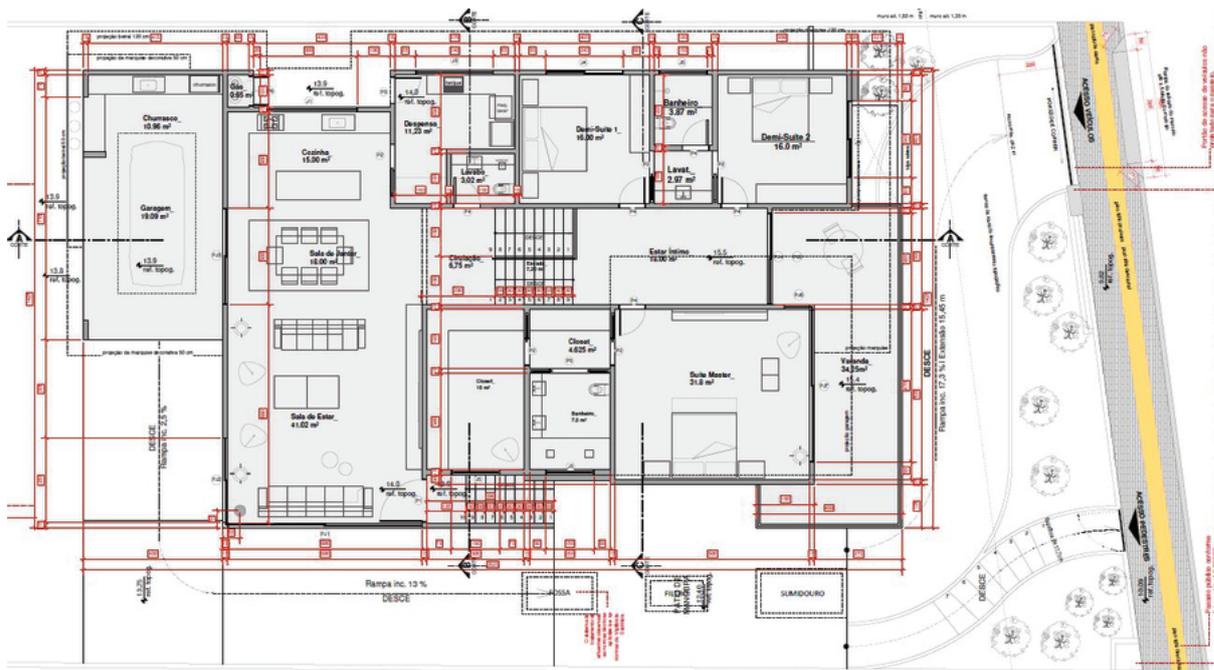
Figura 4 – Planta Baixa Primeiro Pavimento

A obra em que o estudo de caso foi conduzido é uma obra residencial unifamiliar de alto padrão de acabamento, localizada na rua das Caramolas, Bosque das Mansões, São José - SC . O terreno em questão tem 849.70m<sup>2</sup> (metros quadrados) e a construção tem 394,7m<sup>2</sup> (metros quadrados). A Figura 4 representa a planta baixa do primeiro pavimento da residência elaborada pelo escritório de arquitetura Ocabrasil Arquitetura+Construção e o arquiteto Douglas Virgílio. A figura 5 e 6 apresenta a maquete 3D do projeto elaborado inicialmente pelo arquiteto.

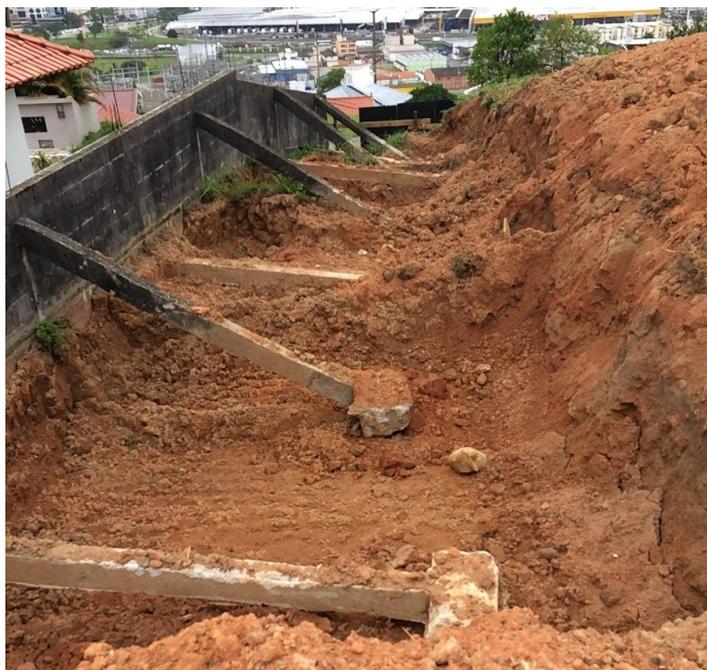
**Figura 9 – Contra Fortes, fundação vizinha.**

A residência do lado que está a um nível inferior, elaborou um muro de Arrimo anteriormente, para a resistência dos empuxos do solo. Dentro as estruturas do muro os Contrafortes coincidiram com algumas locações de estacas e blocos. Figura 9.

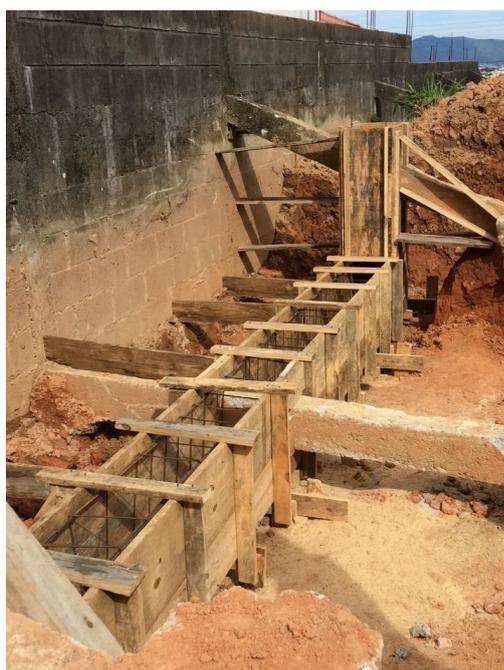
**Figura 10 – Viga de amarração dos Contra-fortes**

Alguns contrafortes foram cortados para a locação correta das estacas. E como solução elaboraram vigas de amarração com as estruturas adjacentes. Essa interferência, ocasionou atrasos na elaboração da fundação e criação de estruturas não planejadas. Figura 10.

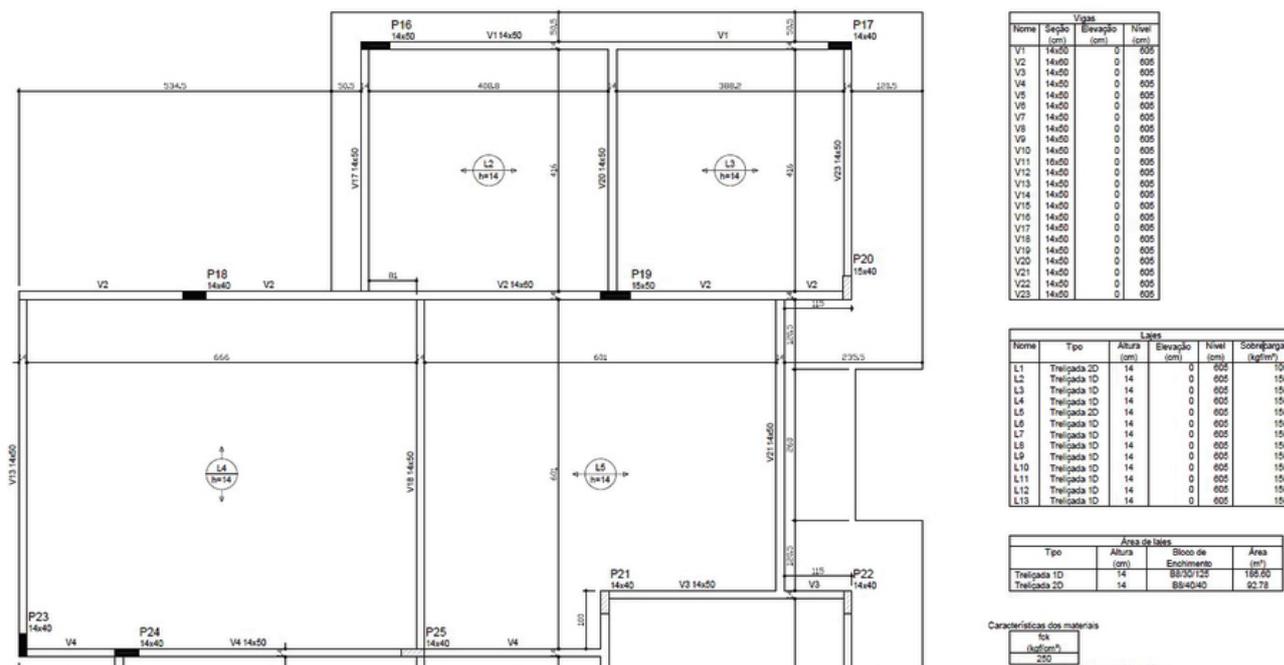
Figura 12 – Detalhe Planta de Forma L2 e L3

Desta maneira teve-se que analisar a estrutura na totalidade, analisando os esforços dos pilares e distribuições da carga nas vigas. Além do engenheiro executivo analisar, foi necessário consultar o engenheiro projetista estrutural, responsável pelo projeto da construção. Após análise técnica dos responsáveis decidiu-se manter o projeto arquitetônico e colocar a laje no nível correto, sem mexer na estrutura, pois os pilares e vigas estavam preparados para suportar a carga da laje e do telhado.

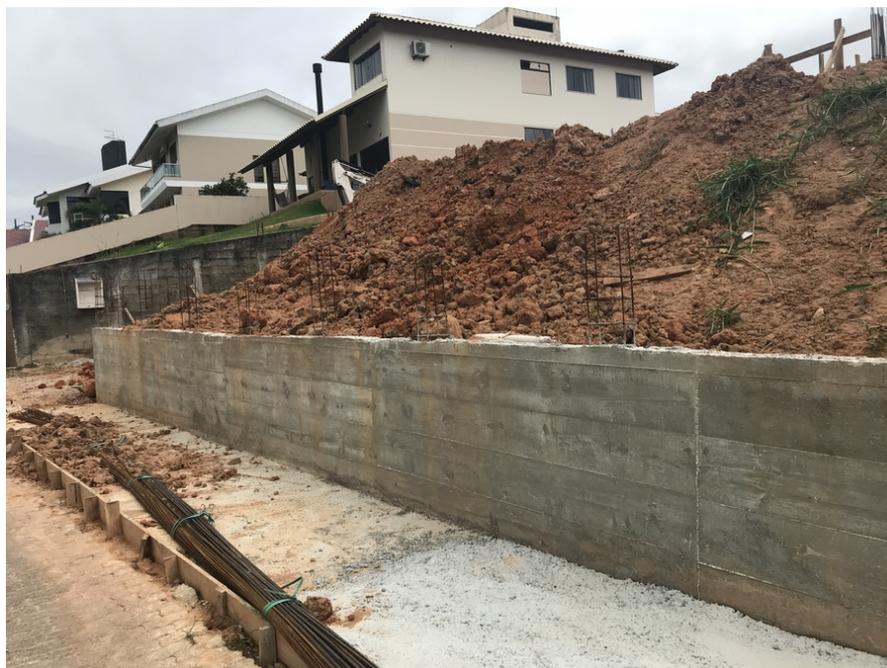
**Figura 13 – Muro de Contenção, Frente do terreno**

Também foi construído um muro de contenção frontal ao terreno elevando o jardim que anteriormente estava ao nível zero da rua figura 13.

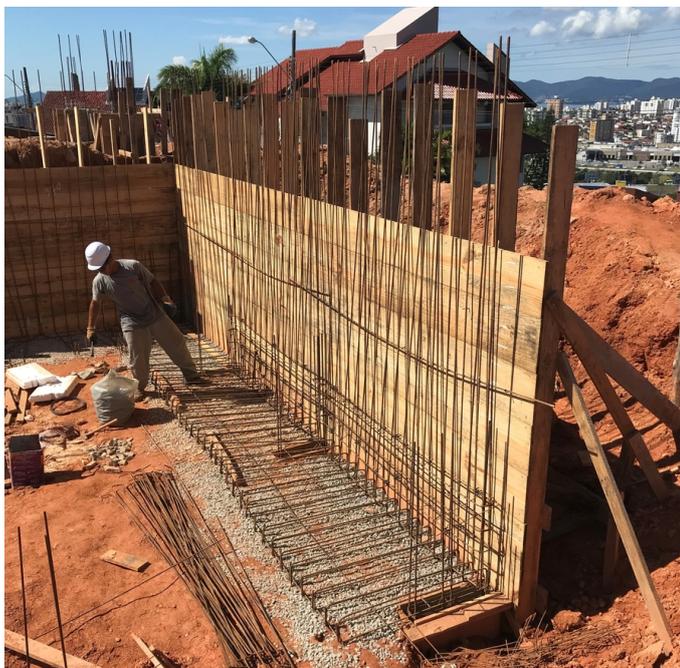
**Figura 14 – Forma Parede de Concreto Armado.**

A altura do muro construído foi de 2,20 m (metros) para atender a necessidade dos esforços. A figura 14 mostra a construção da parede.

Como essa estrutura de contenção não foi planejada nem projetada, houve um acréscimo considerável no custo da construção. Inicialmente as paredes do nível inferior seriam apenas de vedação convencional.

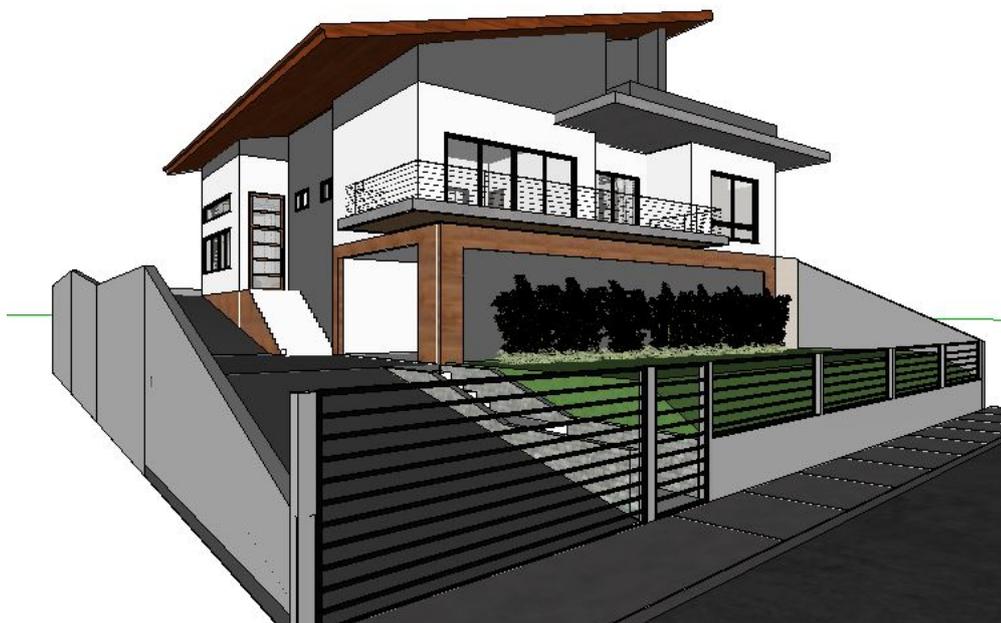
**Figura 15 – Nova Faixada da Residência**

A figura 15 é a maquete 3D final da residência e retrata o jardim final, a rampa de acesso e o acesso de pedestres após as modificações.

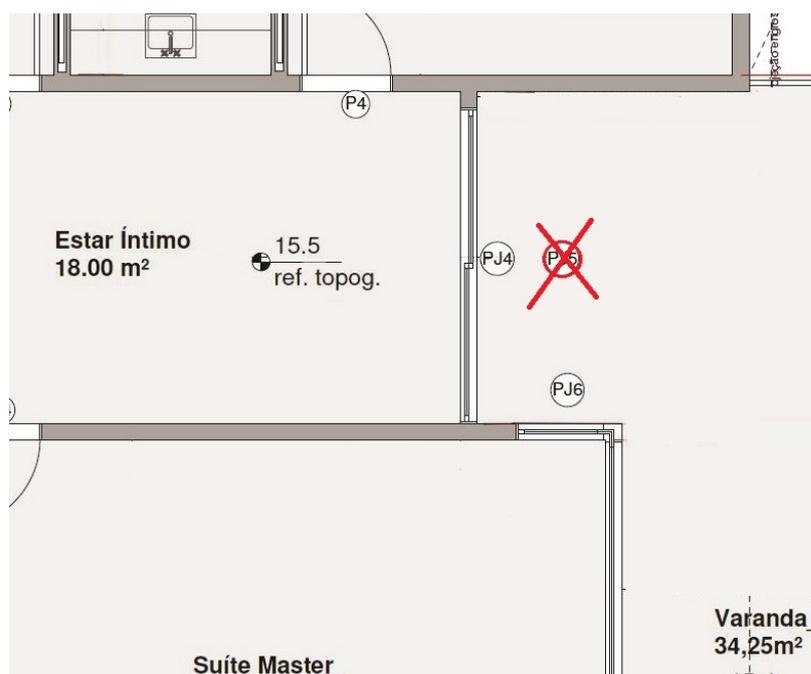
Figura 16 – Detalhe PJ4 e PJ5

Entre o Estar íntimo e a Varanda temos as esquadrias PJ4 uma janela com duas folhas de correr com medidas de 285 x 230 cm e bandeira de 60 cm e a PJ5 que tem duas folhas fixas com dimensões de 285 x 190 cm conforme figura 4. Essas aberturas foram substituídas por apenas uma nova esquadria, no lugar da PJ4 (figura 16).

Por motivos de simetria foi elaborado uma alvenaria na lateral esquerda da nova porta janela a fim se igualar a encontrada em sua extremidade oposta de acordo com a figura 16. A nova abertura ficou com dimensões de 270 × 230 cm sendo duas folhas de correr. Ocasinou adição de insumos de acordo com a tabela a seguir:

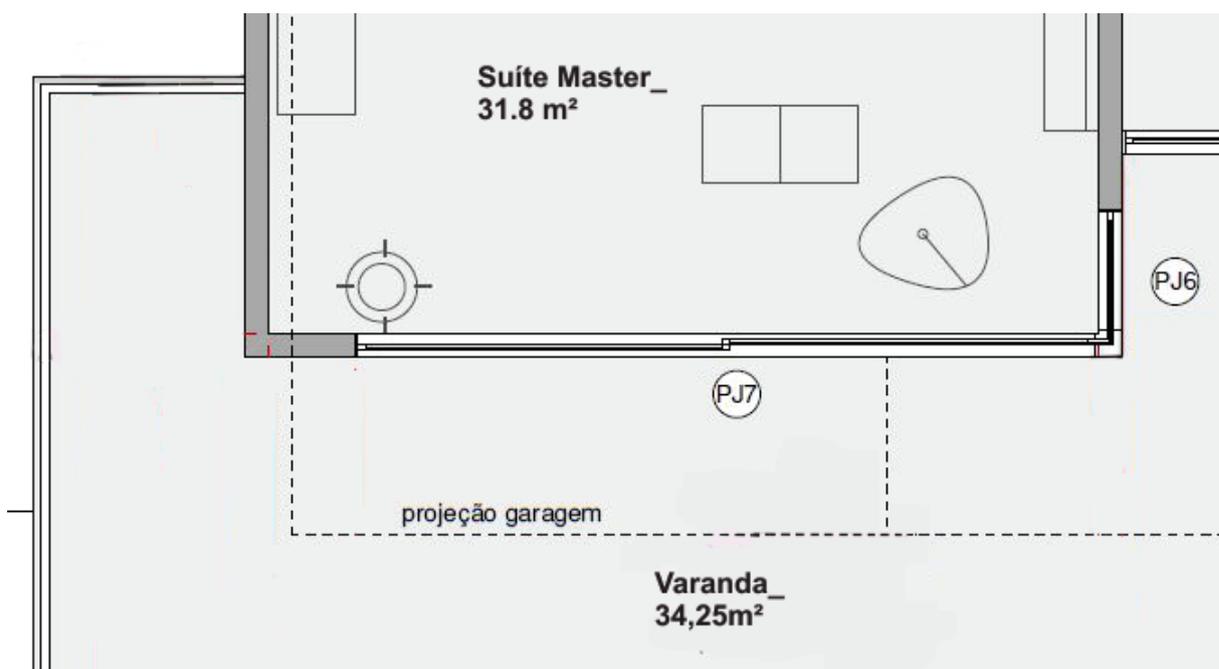
Figura 17 – Detalhe Planta PJ6 e PJ7

Na suíte Máster as PJ6 e PJ7 foram alteradas. As portas janelas que se encontravam em forma de quina como apresentado no detalhe da planta a seguir (figura 17). Foram substituídas por apenas uma esquadria no lugar da PJ7 com novas dimensões, eliminando-se a PJ6.

No lugar da PJ6 foi realizada uma parede de alvenaria de tijolos, a PJ7 teve suas dimensões diminuídas. Foi feito uma pequena alvenaria de 55 cm para espelhar a encontrada no lado esquerdo da esquadria, para haver simetria. A nova porta janela da suíte ficou com 435 x 230 cm de dimensões, e ocasionou adição de insumos de acordo com a tabela a seguir:

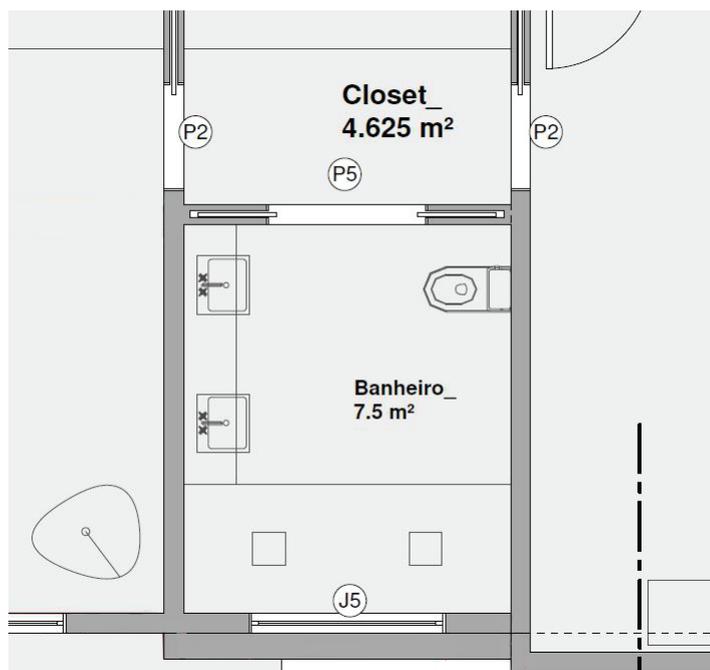
**Figura 18 – Detalhe Planta P5**

A abertura referente a P5 que se encontra no banheiro da Suíte Máster foi alterada em função da mudança do tipo de esquadria, que era de correr centralizada (figura 18) para uma porta de abrir na borda esquerda do banheiro.

Essa modificação ocasionou outra adaptação do projeto, o ponto de vaso que se encontrava na parede esquerda do banheiro próximo a entrada teve que se afastado para o centro da parede. Mudanças nos pontos de esgoto foram necessárias. As adições em insumos para essa modificação, não foram registradas.

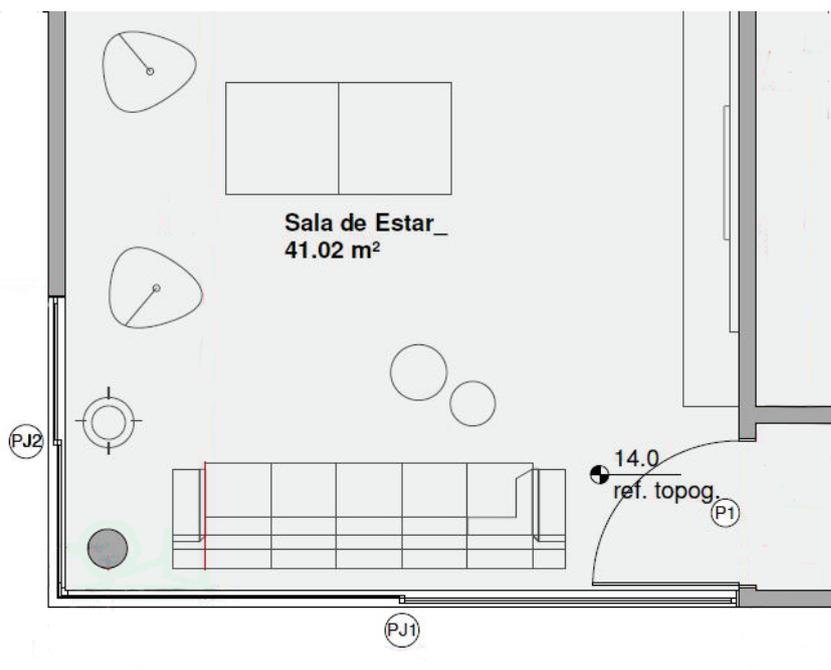
Figura 19 – Planta PJ1 e PJ2

Na sala de estar temos as portas janelas PJ1 e PJ2 projetadas para se encontrar em quina como na suíte Máster como representa a figura 19. Ambas foram modificadas por desejo da proprietária.

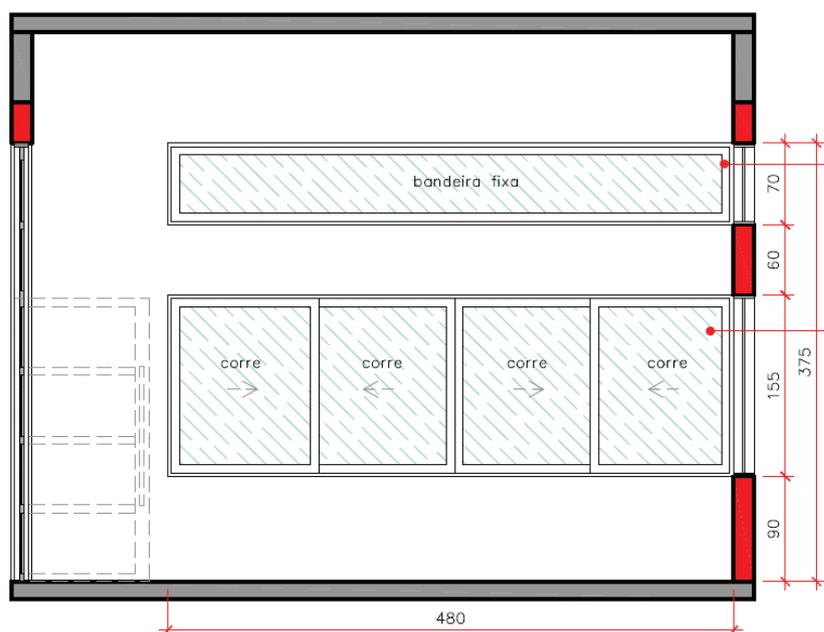
Figura 20 – Vista Janela Substituta da PJ1

A PJ1 era uma porta janela que abrangia toda a parede suas dimensões eram de 600 × 230 cm e foi substituída por uma janela de correr composta por 4 folhas com dimensões de 480 × 155 cm com peitoril de 90 cm e uma bandeira fixa de 480 x 70 cm. Para essa troca foi necessário a construção de alvenaria para o preenchimento dos contornos das janelas e vigas de apoio entre a janela e bandeira, com o intuito de se criar estabilidade as aberturas, como podemos observar na figura 20 a seguir:

A elaboração dessas vigas e alvenarias ocasionou um custo em insumos que podemos observar nas tabelas a seguir que representam a quantidade de material e os valores investidos.

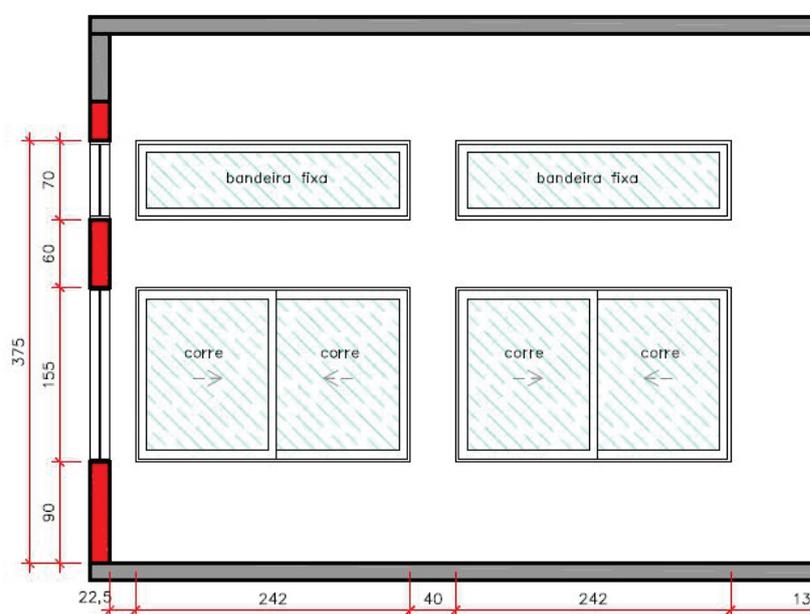
Figura 21 – Vista Janelas Substitutas da PJ2

A Porta janela PJ2 foi substituída por duas janelas com 2 folhas de correr de 242 x 155 cm com peitoril de 90 cm e duas bandeiras 242 x 70 cm. Porém diferente da PJ1 que era uma esquadria com o tamanho completo da parede, as que substituíram a PJ2 foram locadas aonde já havia sido elaborado a alvenaria necessitando assim a destruição da parede para o trabalho. Ocasionalmente um custo e um atraso nos serviços. As janelas podem ser observadas na vista representada na figura 21 a seguir:

Como no caso anterior foi produzido alvenaria e vigas entre as esquadrias, para dar sustentabilidade a elas. O custo de insumos das vigas está detalhado na tabela abaixo:

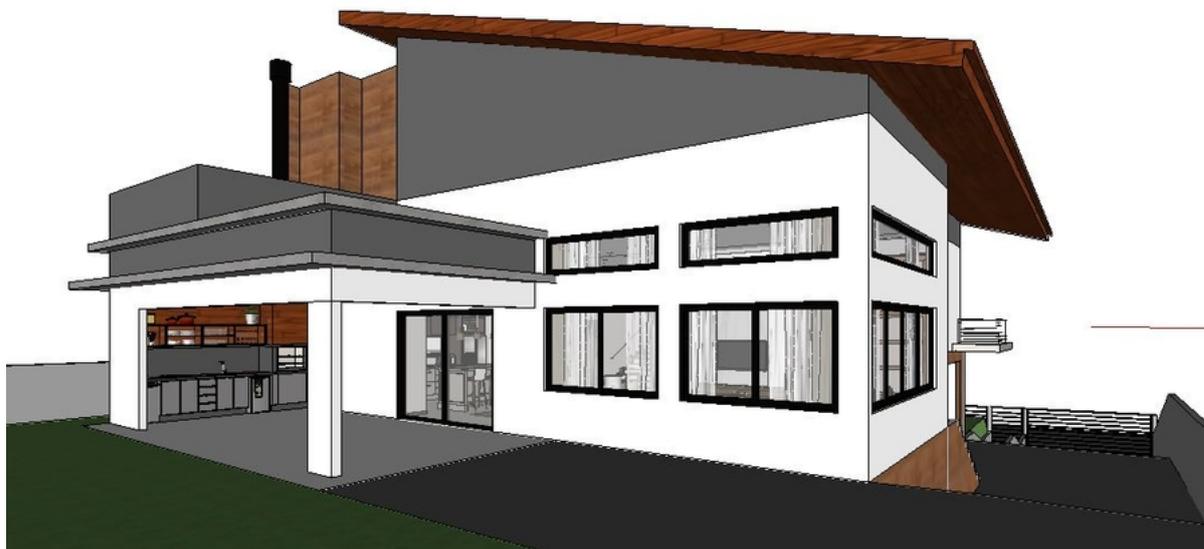
**Figura 22 – Esquadrias Substitutas da PJ1 e PJ2**

A estrutura criada para a modificação da esquadria PJ1, teve um custo de materiais no total de R\$ 715,00. Podemos visualizar a diferença ocorrida esteticamente na casa comparando a figura 22 com a figura 6 da página.

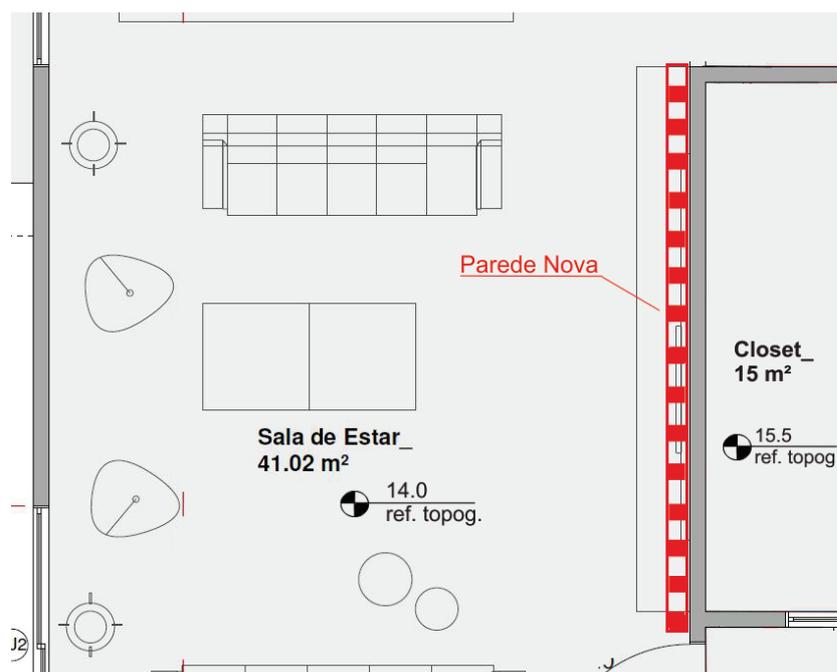
**Figura 23 – Detalhe Parede Nova Sala de Estar.**

A solução encontrada pelo engenheiro foi então criar uma parede de preenchimento em frente a outra. A figura 23 demonstra a região aonde a nova parede foi realizada.

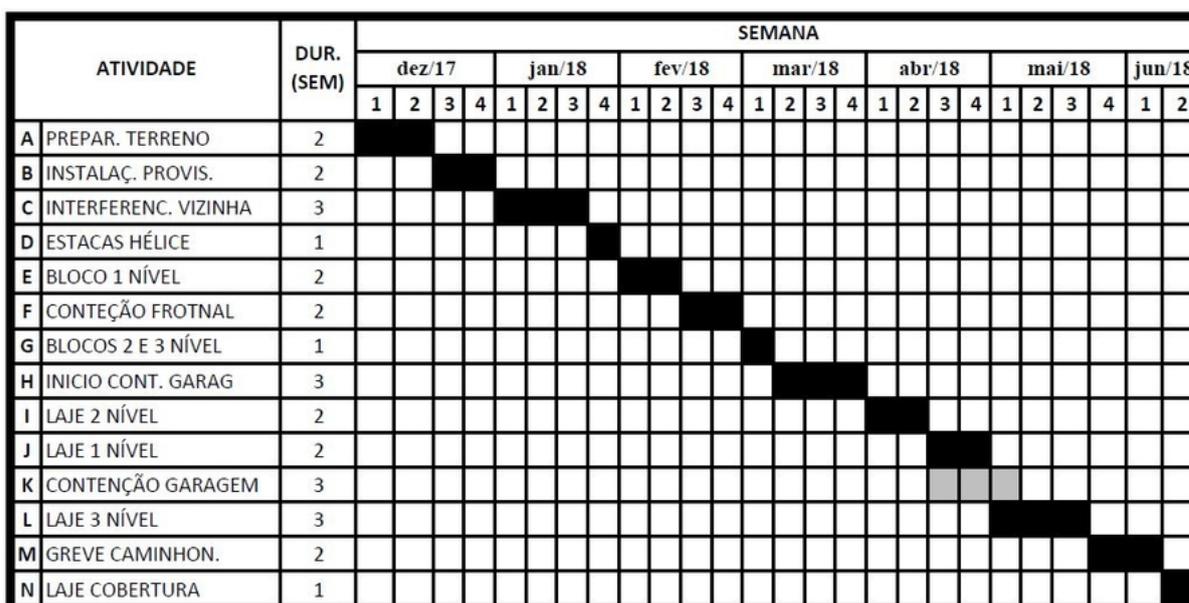
Figura 24 – Cronograma Final parte 1

Devido a todos os atrasos levantados o cronograma sofreu alterações, a critério comparativo com o cronograma inicial da página x os gráficos de Gantt a seguir foram elaborados para demonstrar o novo.
