**AVALIAÇÃO DA QUALIDADE DA ÁGUA EM UMA LAGOA COSTEIRA:
“LAGOA DAS CAPIVARAS” GAROPABA - SC**

Trabalho de Conclusão de Curso apresentado ao Curso de Engenharia Ambiental e Sanitária da Universidade do Sul de Santa Catarina como requisito parcial à obtenção do título de Bacharel.

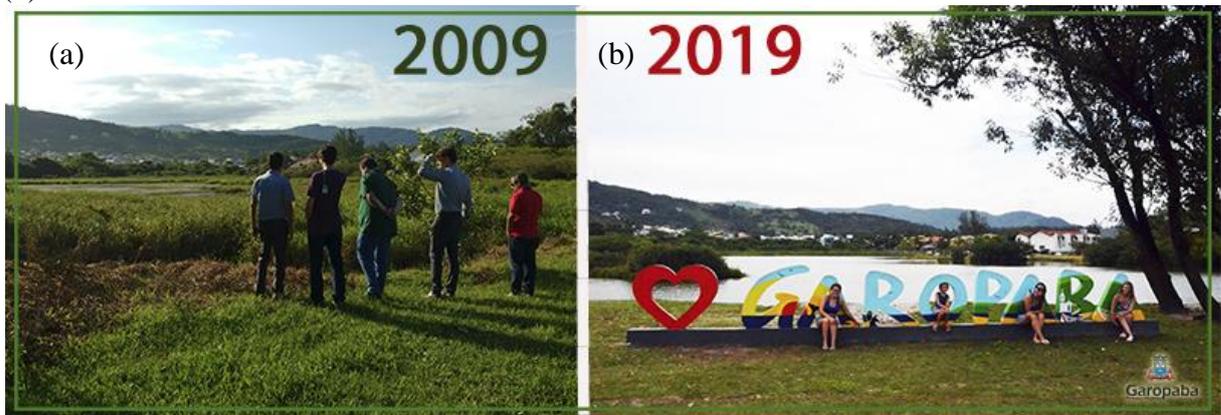
Figura 1 - Lagoa das Capivaras antes da recuperação (a) e depois das ações de recuperação (b).

Em julho do ano de 2017 a Prefeitura Municipal de Garopaba desenvolveu ações de manutenção e preservação da Lagoa das Capivaras, visando a preservação da lâmina d'água

que apresentava avançado estado de eutrofização, realizando a remoção de vegetação exótica invasora, eliminação de emissão clandestina de esgoto, elevação do nível da água ao natural através da reconstrução do extravasor, e limpeza das margens. Após as atividades de recuperação realizadas a partir de a (Figura 1), eventos culturais foram realizados no entorno da lagoa, que recebeu também um letreiro turístico de concreto com o nome “Garopaba” (GAROPABA, 2017; 2019).

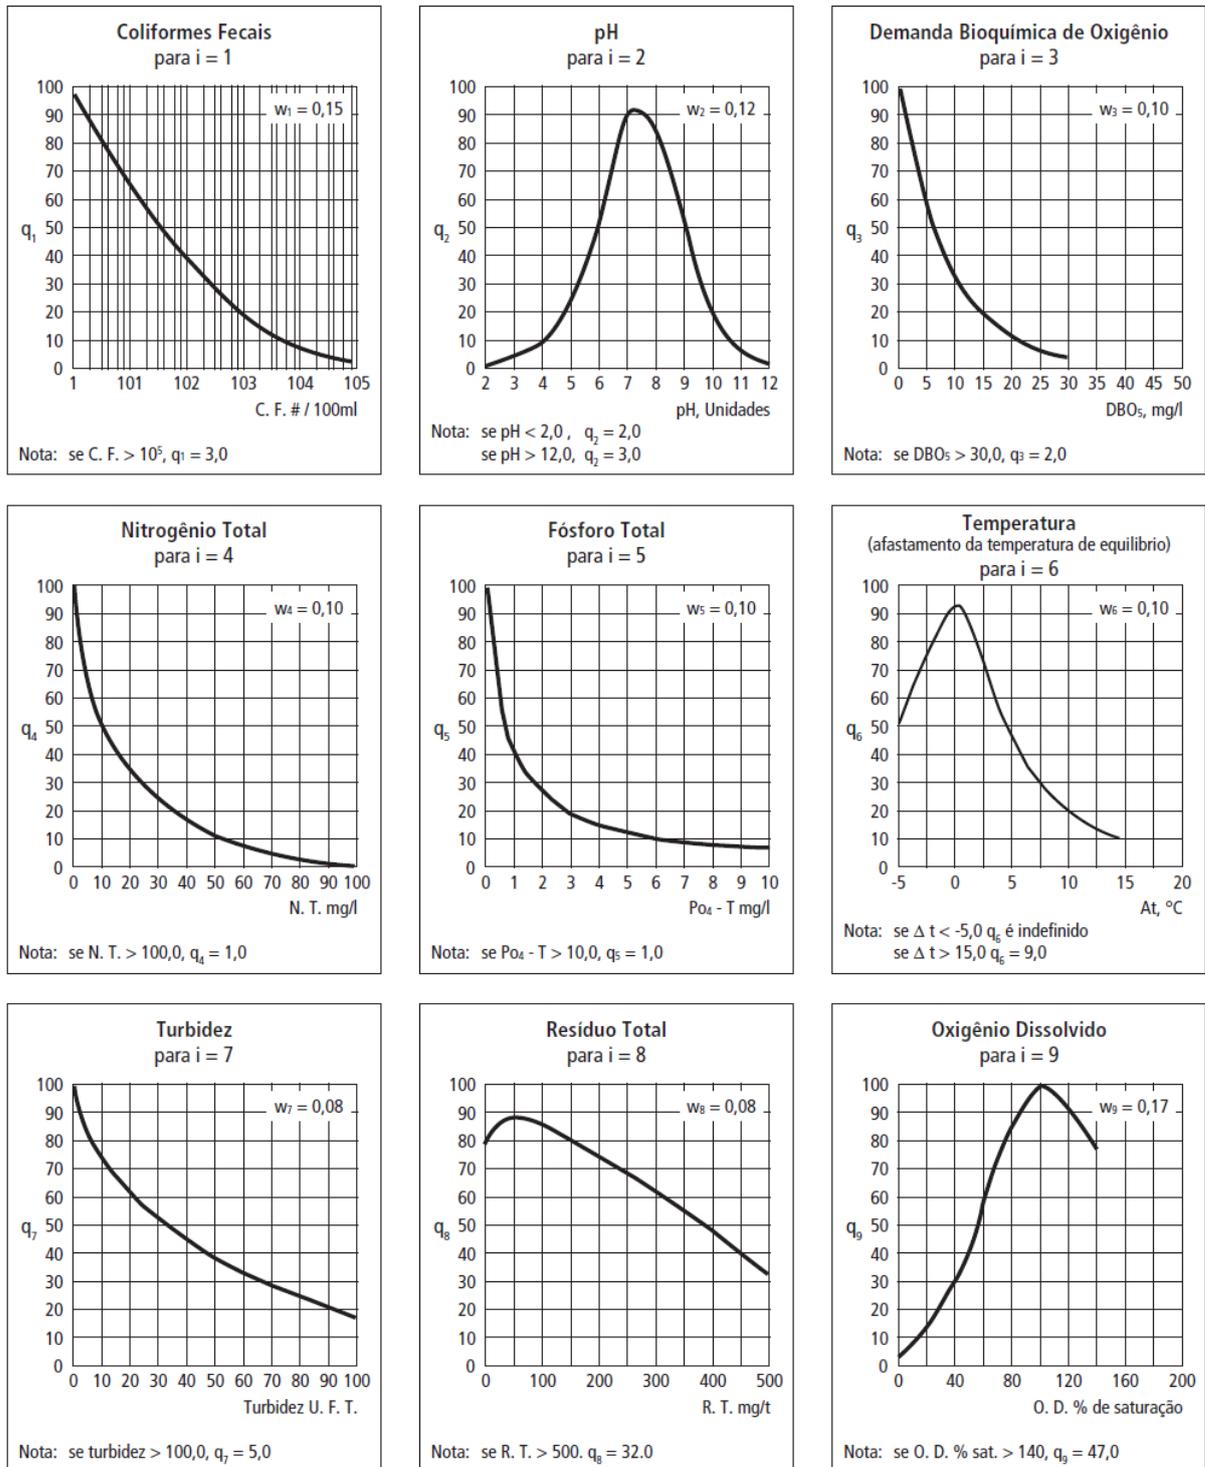
Os valores de medida ou concentração destes parâmetros devem ser convertidos para um valor qualitativo (q) através dos gráficos apresentados na Figura 2:

Figura 2 - Curvas Médias de Variação de Qualidade das Águas

Obs.: multiplicar o resultado para ensaios de *Escherichia coli* (*E. coli*) por 1,25 permite que se utilize o valor equivalente da curva de coliformes termotolerantes, pois em estudos realizados pela CETESB em 2008, para cada 100 coliformes termotolerantes detectados, 80 representavam *E. coli* (CETESB, 2017).

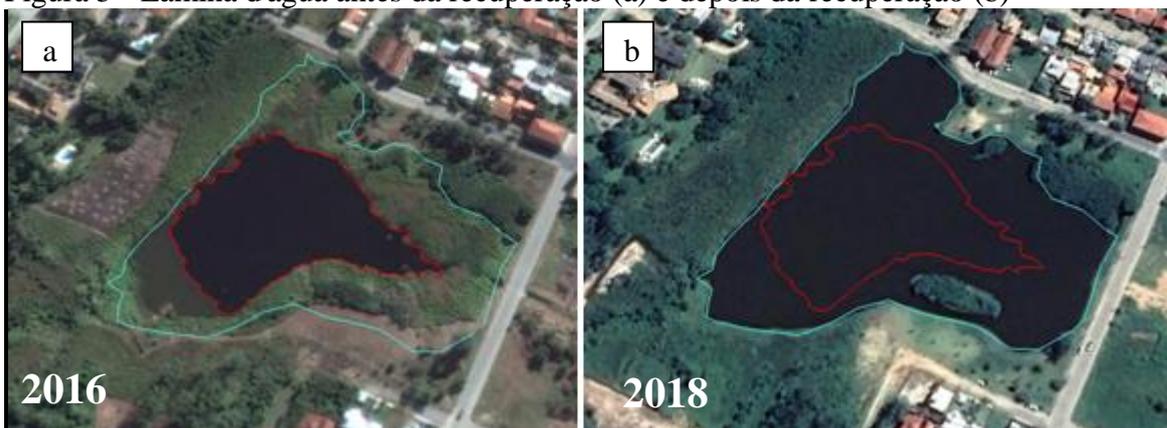
As imagens da Figura 5 foram obtidas pelo autor através do programa computacional “*Google Earth*”, onde é possível observar a diferença da área de lâmina d’água do ano de 2016, antes das atividades de recuperação, para o ano de 2018, após recuperação, explicitada pela demarcação através dos polígonos em vermelho, que representa a área da lâmina d’água em 2016, e azul, que representa a área da lâmina d’água em 2018:

Figura 5 - Lâmina d’água antes da recuperação (a) e depois da recuperação (b)

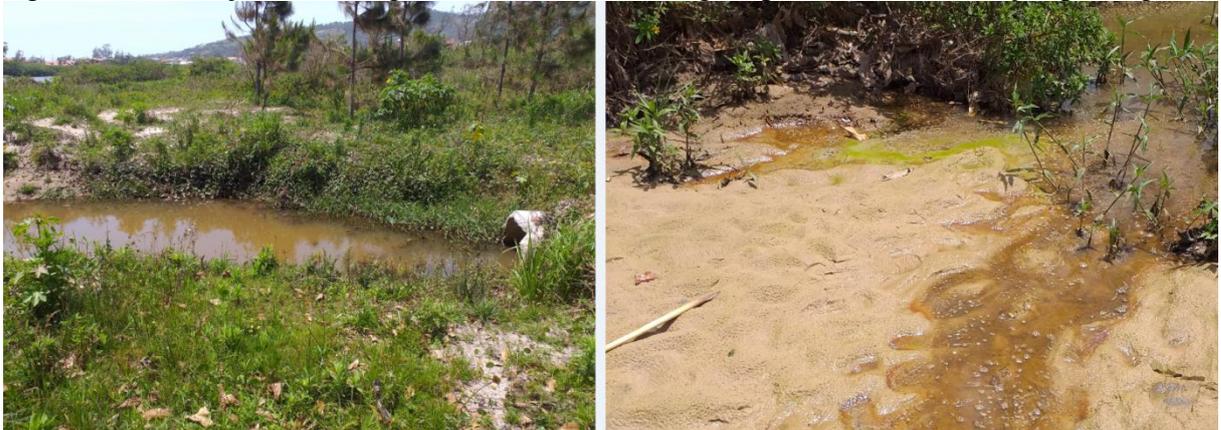
Na porção Sul da Lagoa das Capivaras, existe uma entrada de água oriunda de uma tubulação de drenagem, com possível contaminação por esgotos domésticos (Figuras 6 e 7).

Figura 6 - Tubulação de drenagem urbana ao Sul da lagoa/ possível contaminação por esgoto

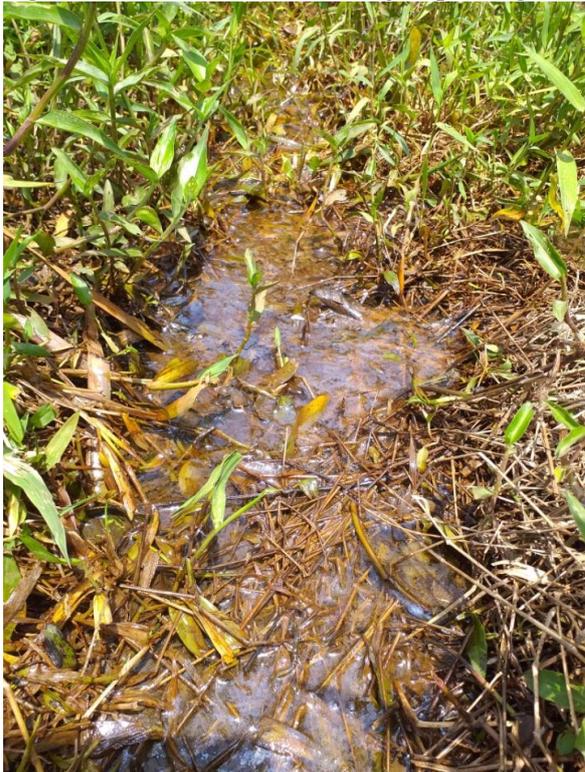
Figura 7 - Possível contaminação por esgoto doméstico

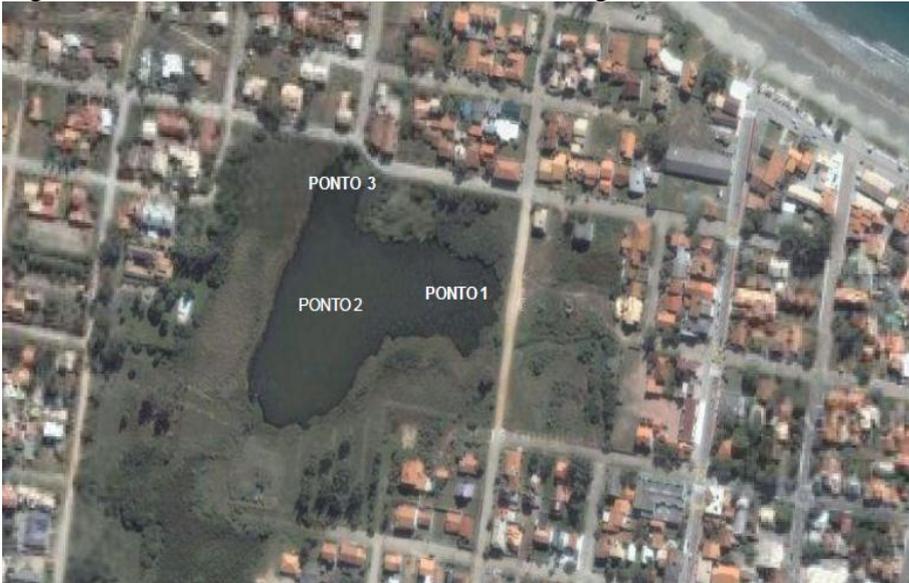
Para a coleta das amostras de água, foram selecionados três pontos da Lagoa das Capivaras, nos mesmos locais onde foram realizados outros estudos (Mariano 2010), para fins de comparações. Os pontos 1, 2 e 3 estão explícitos na Figura 8:

Figura 8 - Pontos de Coleta de Amostras de Água

Para este estudo, considerou-se nomear os pontos de acordo com sua posição geográfica, sendo assim o ponto 1 passou a ser o ponto Leste, o ponto 2 o ponto Central e o ponto 3 o ponto Norte.

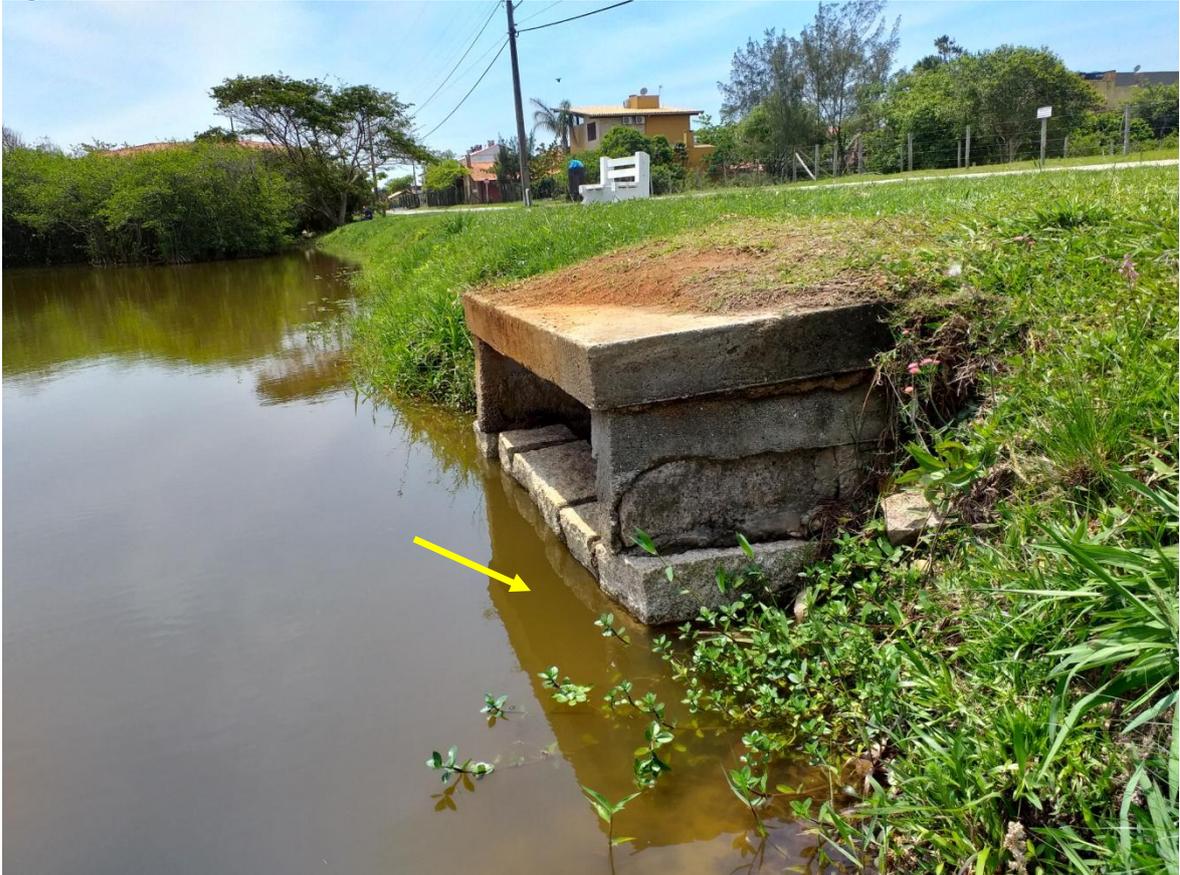
A coleta no ponto Leste foi realizada ao lado esquerdo do extravasor (Figura 9) da lagoa, visualizando-o a partir da margem Leste, indicado pela seta amarela.

Figura 9 - Extravasor

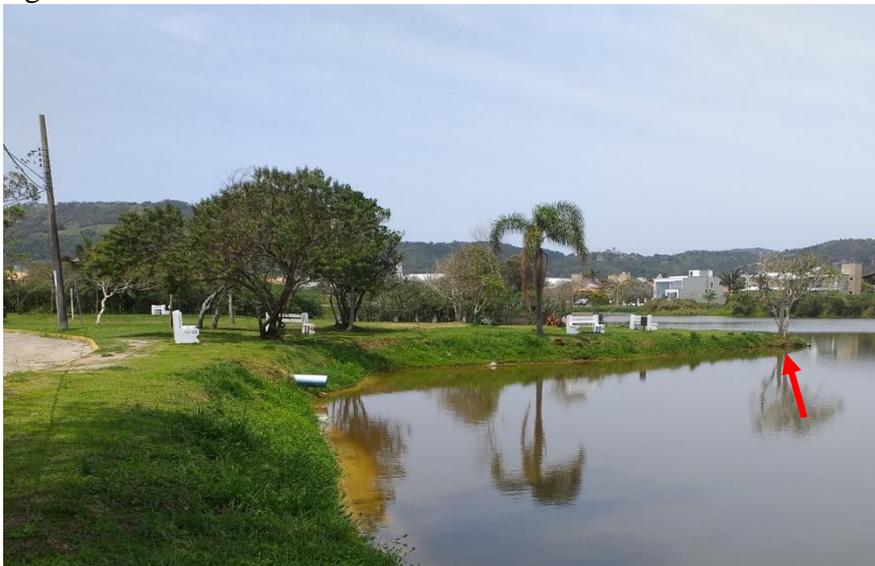
O ponto Norte está sinalizado pela seta vermelha (Figura 10), a algumas dezenas de metros de uma tubulação de drenagem urbana que direciona o escoamento à lagoa.

Figura 10 - Ponto Norte

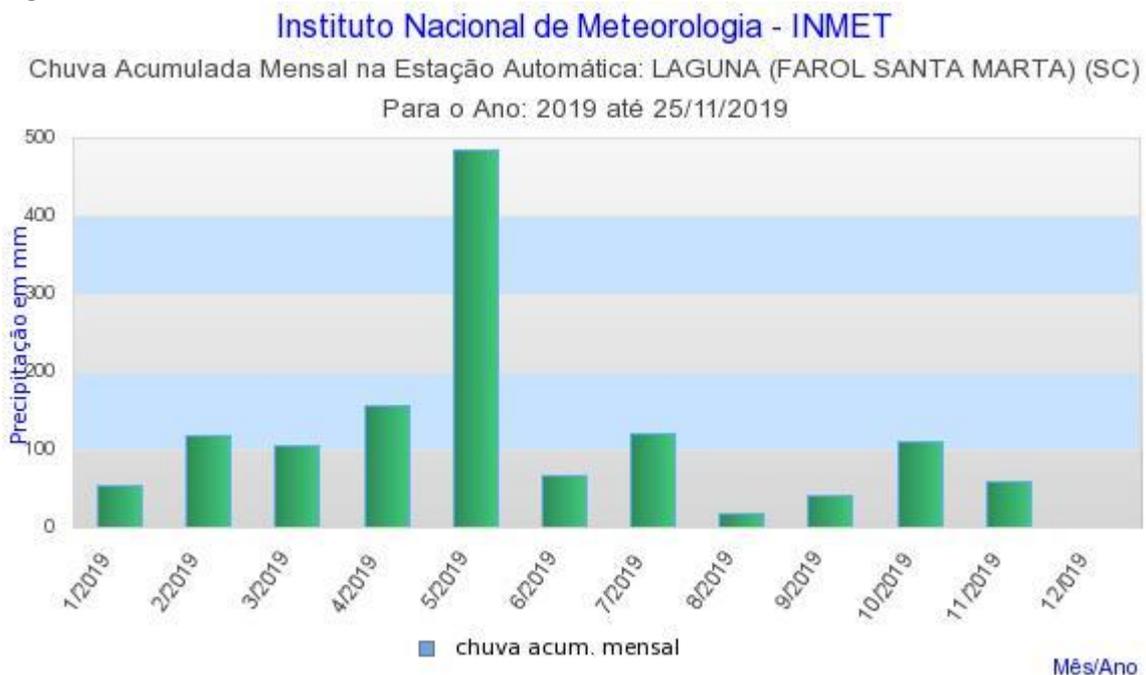
A Figura 11 apresenta os dados pluviométricos da região, medidos pela estação automática do Instituto Nacional de Meteorologia – INMET de Laguna/SC:

Figura 11 - Dados Pluviométricos

Como se pode observar na Figura 11, houve baixa pluviosidade nos meses de agosto, setembro (< 50 mm de precipitação) e no mês de outubro a precipitação aumentou, próximo de 100 mm, quando foram realizadas as coletas. Nas duas primeiras coletas foi possível observar baixo nível de água na lagoa, de aproximadamente 1 metro e bem abaixo da altura do extravasor. Na terceira coleta foi possível perceber considerável elevação no nível, apresentando uma variação de aproximadamente 0,5 metros, atingindo a altura do extravasor, que pode ser explicada pela semana chuvosa que antecedeu a coleta.
