**SEGURANÇA DO TRABALHO NA CONSTRUÇÃO CIVIL:  
APLICAÇÃO DA NR-18 NO CANTEIRO DE OBRAS**

Trabalho de Conclusão de Curso  
apresentado ao Curso de Engenharia  
Civil da Universidade do Sul de Santa  
Catarina como requisito parcial à  
obtenção do título de Engenheira Civil.

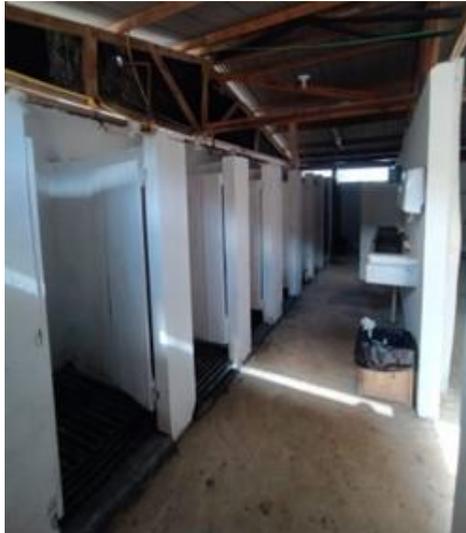
Imagem 1: Instalações Sanitárias

As instalações sanitárias contemplam toda a estrutura necessária para comportar os colaboradores, também os lavatórios, mictórios e vasos sanitários suficientes para a quantidade de colaboradores. Avaliou-se a conservação e higiene das instalações, ventilação, iluminação pé direito do local. Foi constatado que as instalações sanitárias estão de acordo com os itens propostos no check list (Imagem 1).

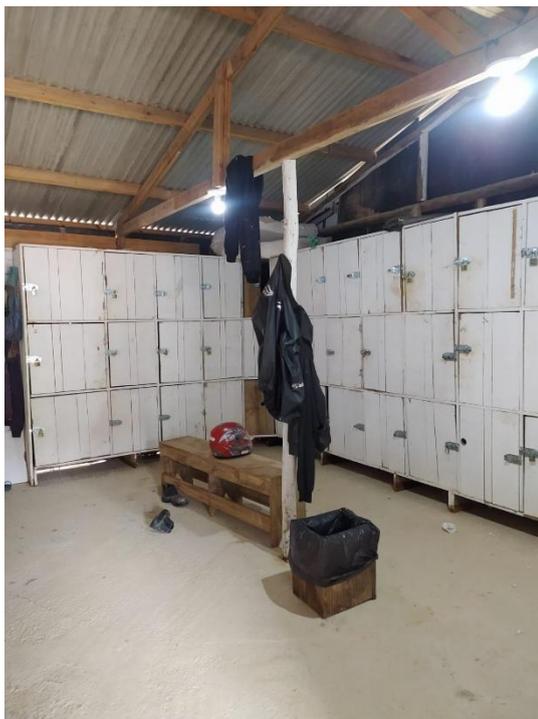
Imagem 2: Vestiário

O vestiário especifica as questões relacionadas às paredes, pisos, coberturas, ventilação e iluminação, armários individuais e bancos suficientes para atender os usuários. O vestiário foi implantado seguindo todas as recomendações da NR-18 a fim de manter o conforto dos colaboradores (Imagem 2).

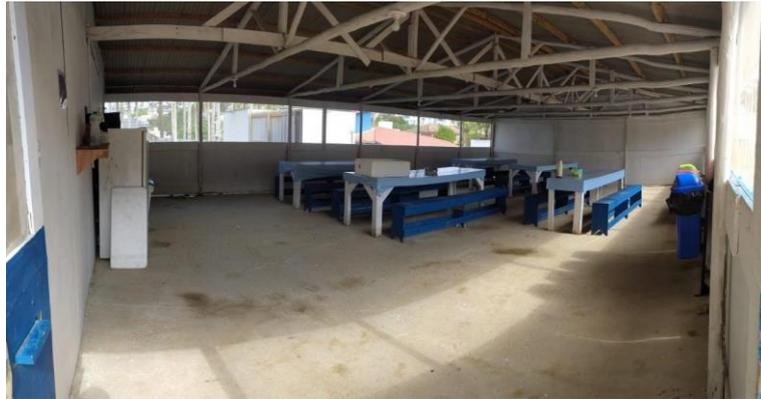
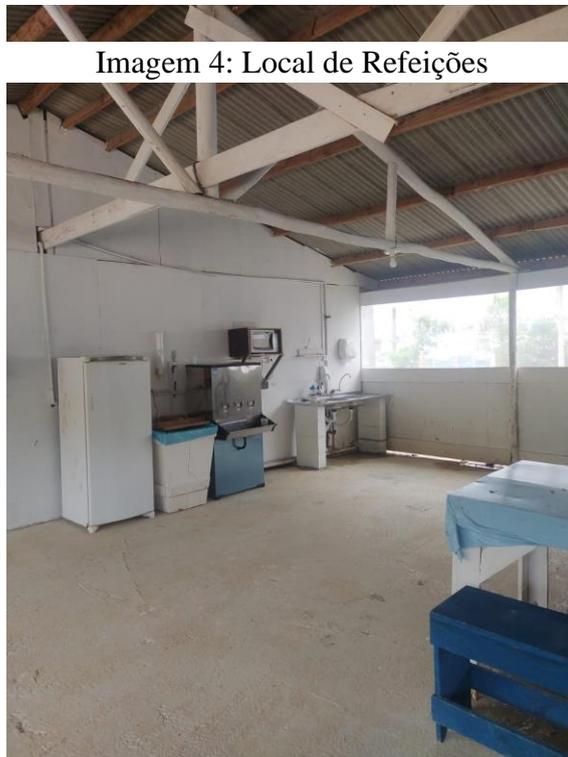
Imagem 3: Local de Refeições

O local de refeições dispõe de itens referente a estrutura do ambiente, a capacidade do local em atender todos os colaboradores, ventilação e iluminação, instalação de lavatório no interior ou nas proximidades, bebedouro e depósito de resíduos. O refeitório do canteiro de obras atende os itens da norma, mantendo o local limpo e higienizado (Imagens 3 e 4).

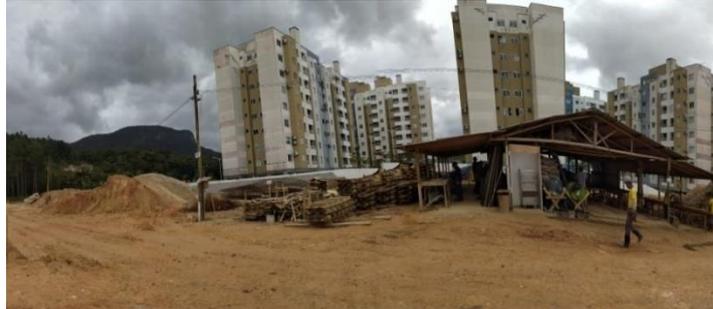
Imagem 5: Depósito de Materiais

Nas escavações e fundações avalia-se a limpeza do local a ser escavado, o depósito de materiais, escoramento das áreas de risco e o tamanho das escadas. Quando se trata de escavações a céu aberto, é recomendado pela NR 18 que toda vala a partir de 1,25m de profundidade, tenha escoramento a fim de evitar deslizamentos de terra e a utilização de escada de acesso onde haja impossibilidade do uso de escoramento, conforme NBR 9061. Neste bloco

a obra atende aos requisitos e conta ainda, com responsável técnico habilitado para os serviços de escavação e fundação (Imagem 5).

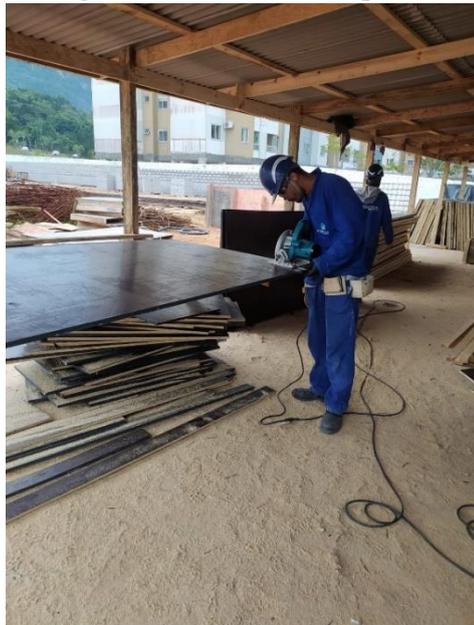
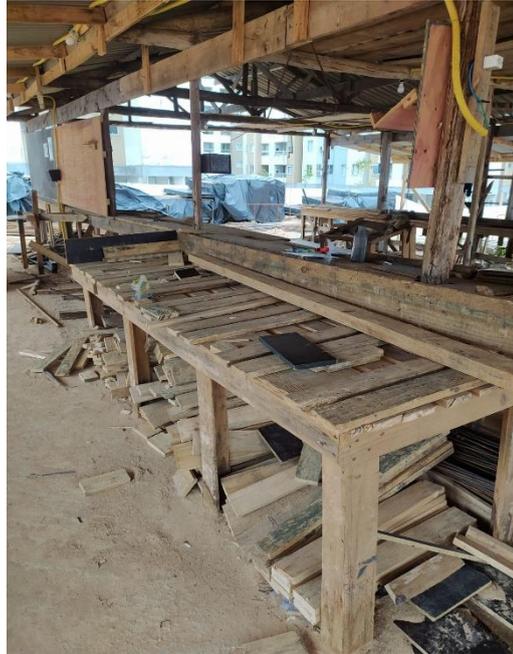
Imagem 6: Central de Carpintaria

Na central de carpintaria trata da bancada de serra circular, se a mesma está com todas as partes em condições apropriadas para o uso, se há lâmpadas de iluminação protegidas contra impactos e características relacionadas ao piso e cobertura. A central de carpintaria é um ambiente seguro para os colaboradores e se encontra em estado de adequações para cumprir todos os requisitos normativos (Imagens 6 e 7).

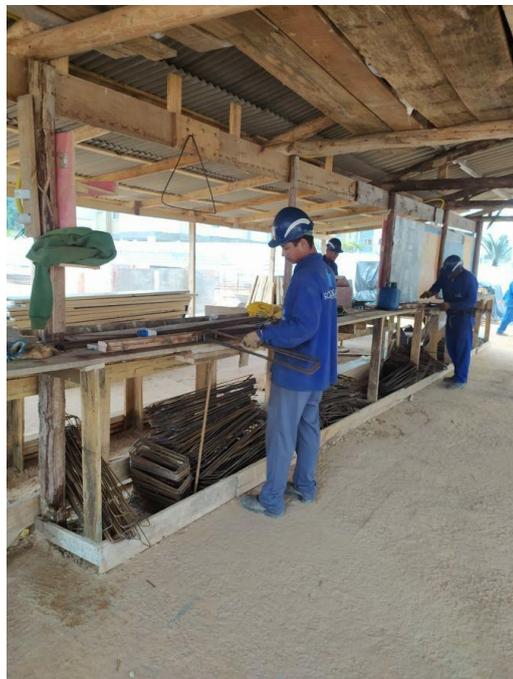
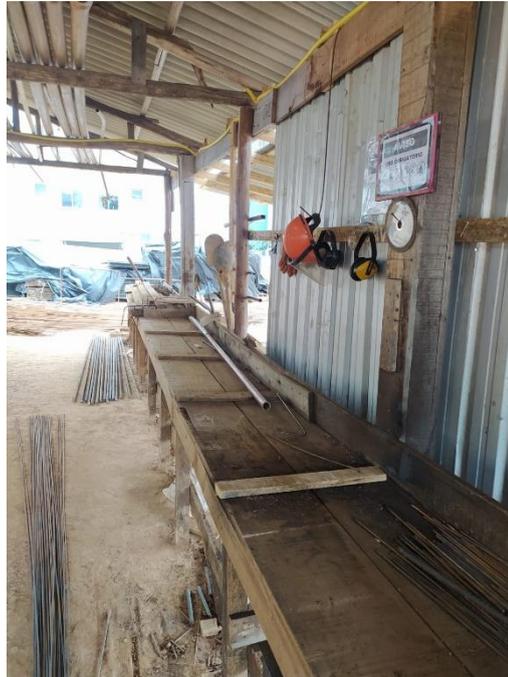
Imagem 8: Central de armação na produção de estribos

Na central de armações de aço contempla itens relacionados ao uso da bancada para corte e dobra de vergalhões, bem como toda a estrutura do local. Neste bloco, a obra está cumprindo todos os itens necessários para o bom funcionamento da central de armação.

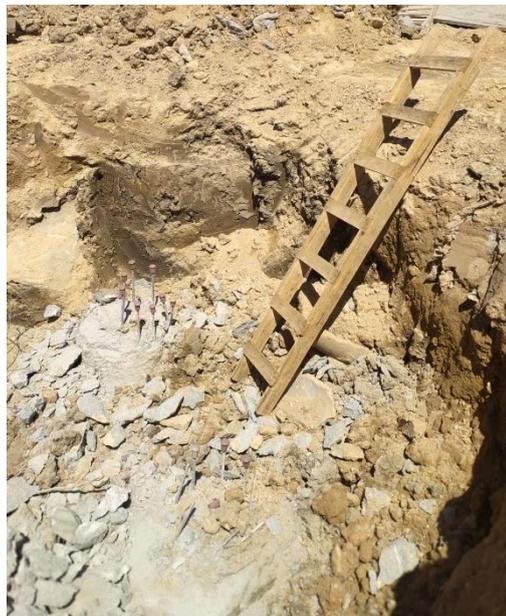
Imagem 10: Escada de madeira

As escadas, rampas e passarelas devem possuir madeiras de boa qualidade, sem nós e rachaduras. No canteiro de obras, as escadas são executadas utilizando madeira de pinus e ultrapassam em 1,00m do piso superior. São tomados todos os cuidados necessários para que se possa evitar qualquer tipo de dano ao colaborador (Imagem 10).

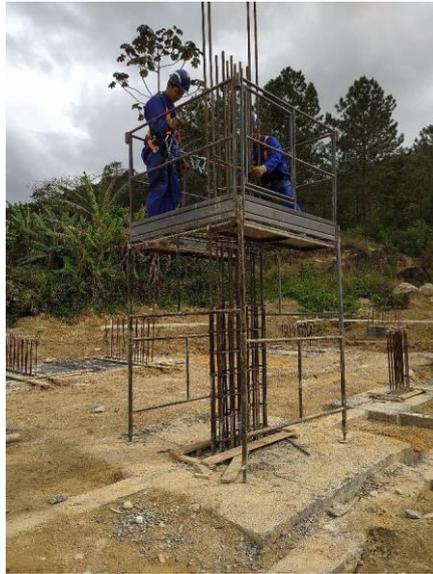
Imagem 11: Andaime para execução de armação

Nos andaimes trata-se da segurança do trabalhador na montagem e desmontagem dos andaimes. O andaime presente na obra é nivelado e fixado no chão e ainda possui guarda corpo, porta e escada de acesso (Imagem 11).

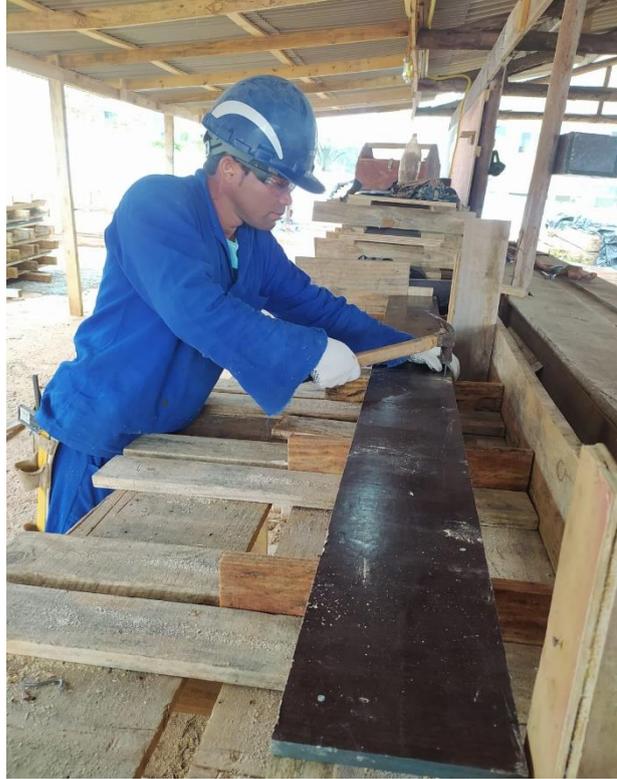
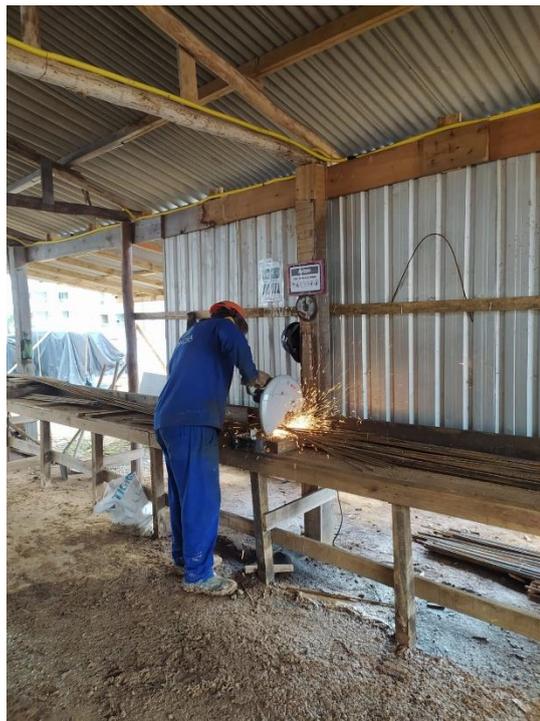
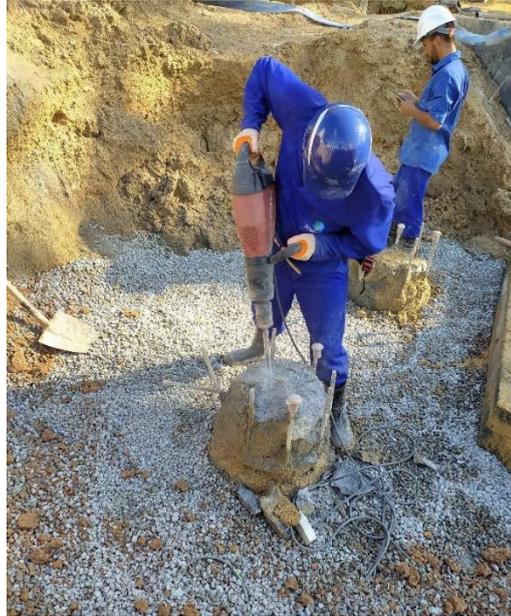
Em Equipamento de Proteção Individual - EPI, trata do fornecimento de equipamentos de proteção individual de forma gratuita, em perfeito estado de conservação e funcionamento, disponível a todos os colaboradores imediatamente após as contratações. Há EPI disponível a todo momento ao trabalhador, desde fardamento, capacetes, luvas, protetor auricular, óculos, botas e demais itens de proteção individual (Imagens 12 e 13).

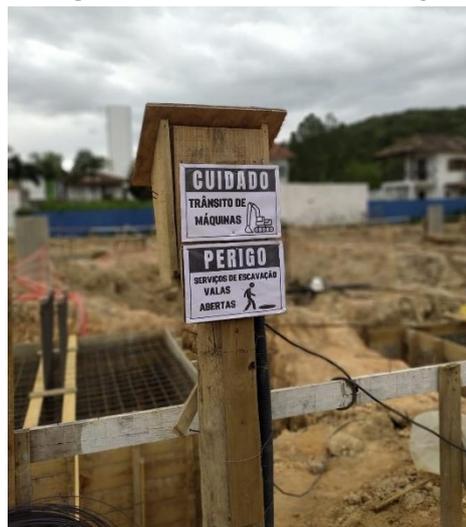
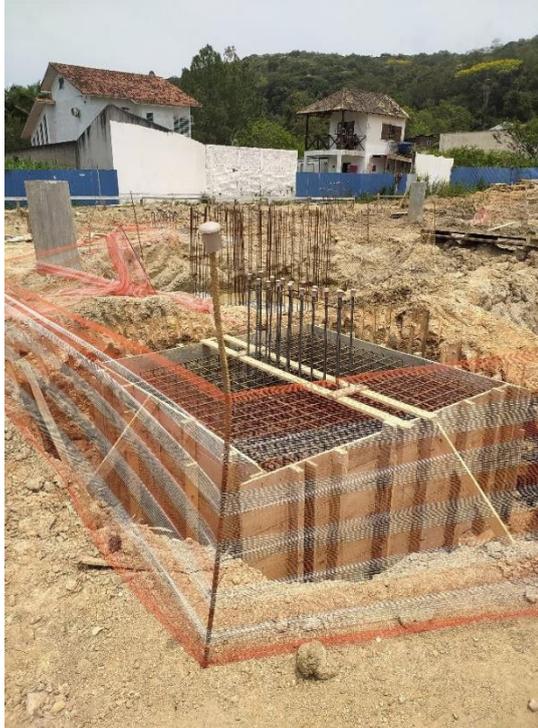
Na sinalização de segurança corresponde ao uso e aplicação de placas de sinalização ou de cartazes (fotoluminescente) com o objetivo de orientar os empregados sobre os riscos existentes no ambiente de trabalho, bem como informar os caminhos seguros a serem percorridos pelos empregados alusivos à prevenção de acidentes e doenças de trabalho. Neste bloco, a construtora atende ao requisito de sinalização de segurança em todo o canteiro de obras, desde o local de refeições à central de carpintaria e armação, porém não se aplica aos cartazes fotoluminescentes, pois não há trabalhos durante o período noturno (Imagens 15 e 16).

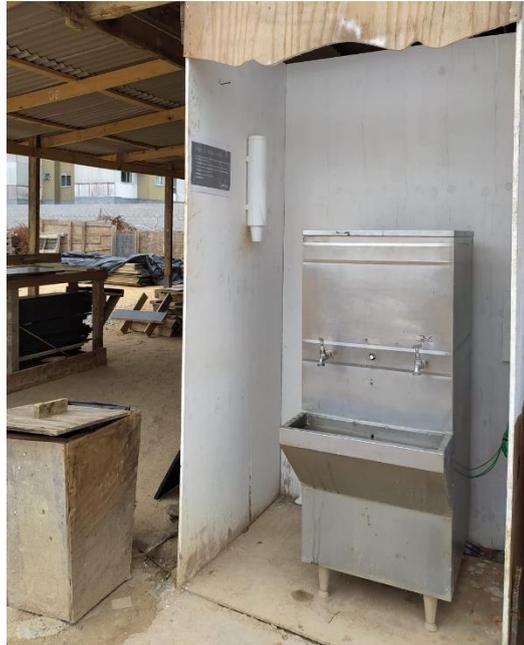
Imagem 17: Bebedouro no canteiro de obras

Em fornecimento de água potável conforme a NR-18 relata em seu item: 18.5.6, é obrigatório o fornecimento de água potável, filtrada e fresca para os trabalhadores, no canteiro de obras, nas frentes de trabalho e nos alojamentos, por meio de bebedouro ou outro dispositivo equivalente, na proporção de 1 (uma) unidade para cada grupo de 25 (vinte e cinco) trabalhadores ou fração, sendo vedado o uso de copos coletivos. No item 18.5.6.1, o fornecimento de água potável deve ser garantido de forma que, do posto de trabalho ao bebedouro ou ao dispositivo equivalente, não haja deslocamento superior a 100 m (cem metros) no plano horizontal e 15 m (quinze metros) no plano vertical. O canteiro de obra dispõe de um bebedouro no refeitório e na frente de trabalho, também são disponibilizados copos descartáveis localizados juntamente aos bebedouros (Imagem 17).

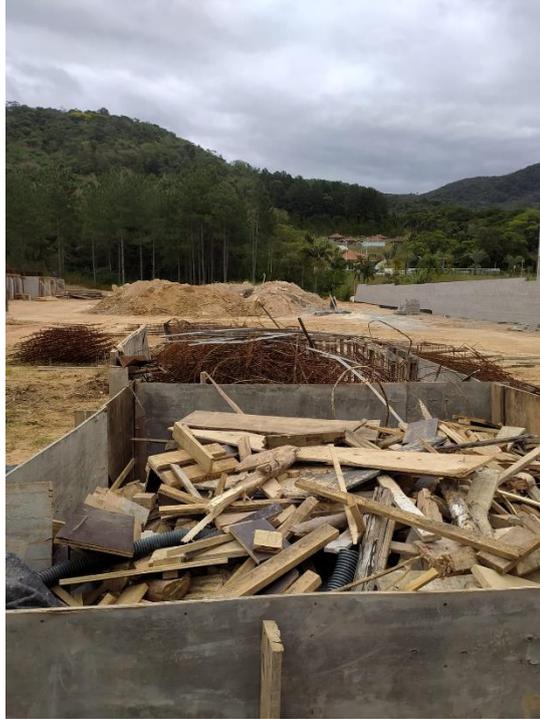
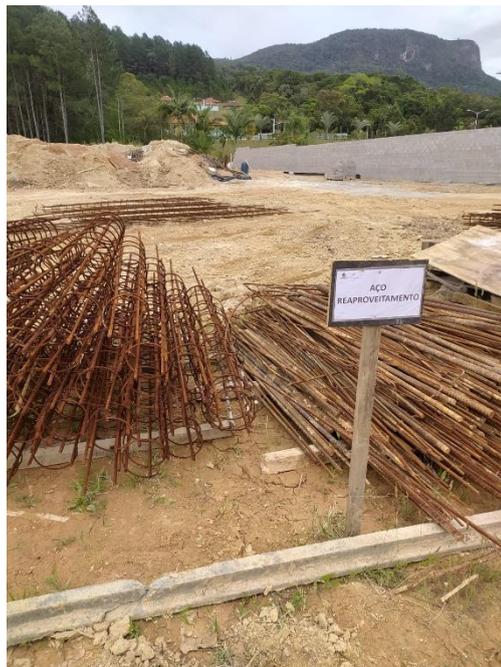
Na ordem e limpeza dispõe de itens para manter o canteiro de obras limpo e organizado, bem como vias de circulação, escadas, rampas, passarelas de acesso e passagens limpas, entulhos em locais separados e recolhidos periodicamente, sendo proibido a acumulação e exposição no local de trabalho. É realizada a limpeza e organização semanalmente no canteiro de obras e mantida a distribuição de tarefas aos funcionários com o intuito de preservar a ordem do local. Há também a coleta de resíduos sólidos de madeira e ferrosos, realizada por uma empresa especializada, que faz a segregação e destinação adequada dos resíduos e posteriormente realizam a emissão do certificado de destinação desses resíduos, a fim de fazer o descarte corretamente (Imagens 18 e 19).

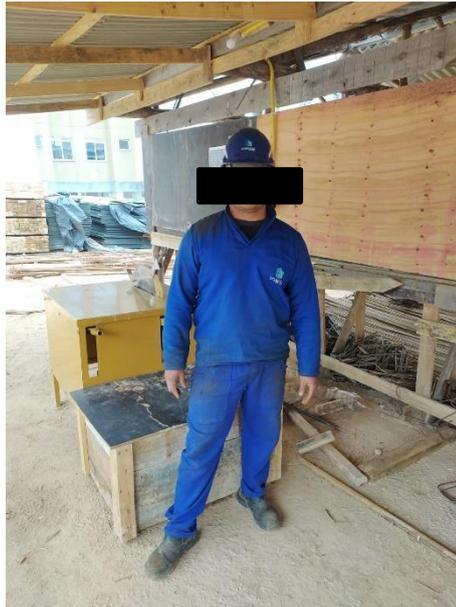
Imagem 20: Representação da vestimenta de trabalho

Nas vestimentas de trabalho refere-se ao dever dos funcionários em possuir vestimenta adequada para o trabalho. A empresa fornece gratuitamente a vestimenta de trabalho necessária para a realização dos serviços, bem como a reposição em casos de danificação (Imagem 20).

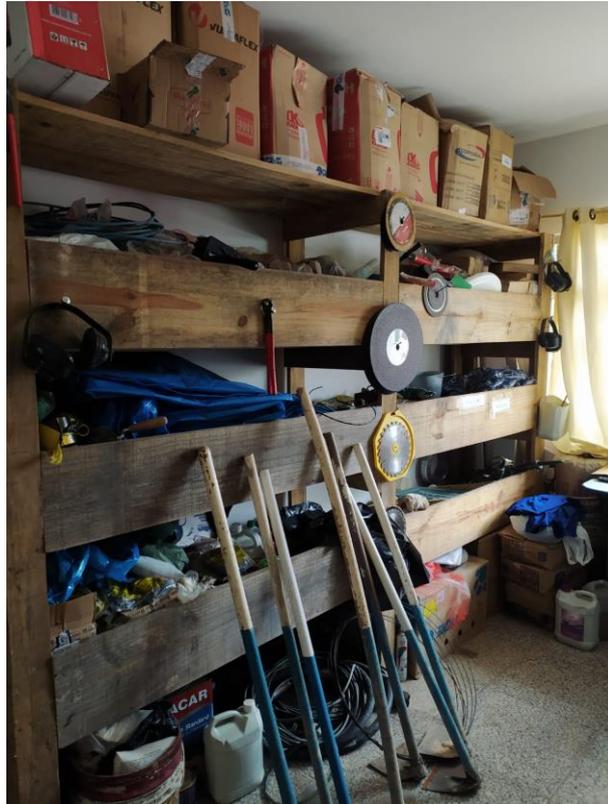
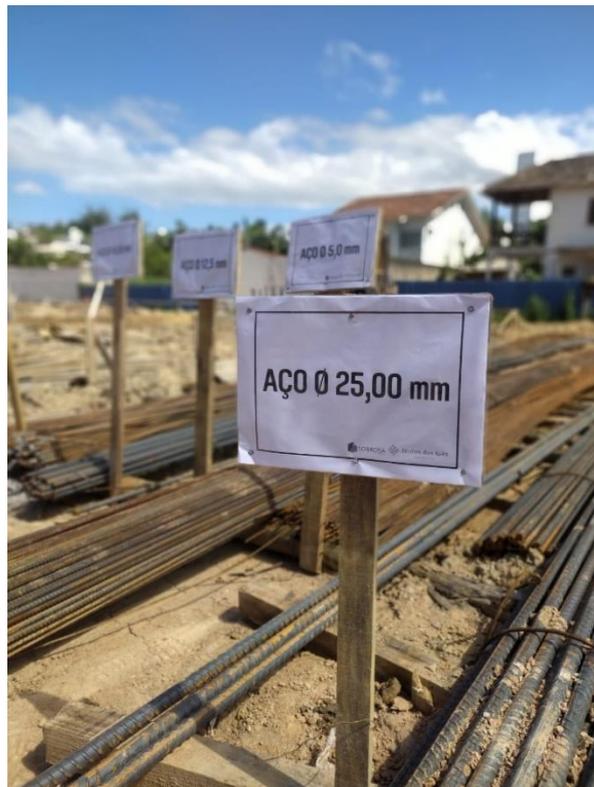
Na armazenagem e estocagem de materiais cita itens quanto ao depósito e conservação de materiais em locais apropriados, não prejudicando o trânsito de trabalhadores. Também menciona sobre materiais de grande comprimento, como vergalhões que são organizados em camadas, separados de acordo com o tipo de material e bitola das peças. E ainda, o armazenamento adequado de materiais tóxicos e inflamáveis. Dessa forma, a obra cumpre com todos os itens dispostos neste bloco, dispondo de um almoxarifado onde são mantidos os materiais armazenados de maneira adequada e organizada e no canteiro de obras há a separação das barras de aço com identificação das bitolas disponíveis na obra (Imagens 21 e 22).

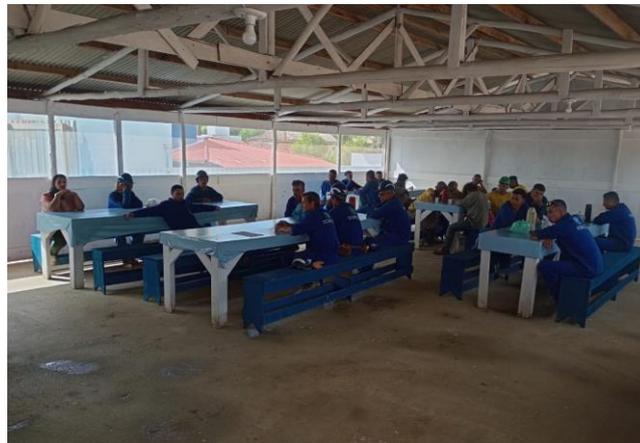
Imagem 23: Representação do DDS

No treinamento refere-se a treinamentos e informações dadas aos trabalhadores, em horário de trabalho, podendo ser admissional ou periódico e que tem como garantia a segurança do trabalhador. As informações que devem ser passadas no treinamento são: condições e meio ambiente de trabalho, riscos inerentes à função, uso adequado de EPI - Equipamento de Proteção Individual e EPC - Equipamento de Proteção Coletiva. É realizada a integração e os treinamentos obrigatórios a todos os funcionários antes de iniciarem suas atividades no canteiro de obras, como: NR-06, NR-12, NR-18 e NR-35, informando os riscos que existem no ambiente de trabalho, bem como orientações necessárias para prevenção de acidentes. Há ainda, a aplicação do DDS – Diálogo Diário de Serviço, onde é executado pelo técnico de segurança diariamente antes do início das atividades em campo, a fim de orientar e alertar os trabalhadores dos riscos presentes na frente de trabalho (Imagem 23).

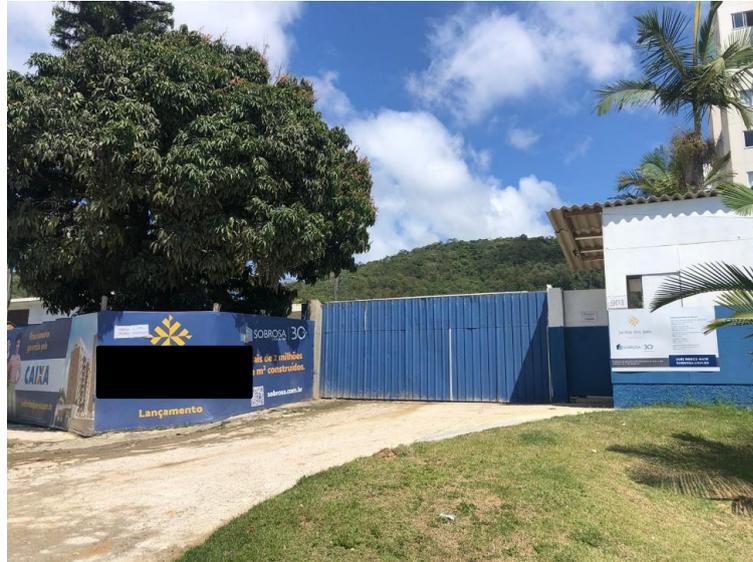
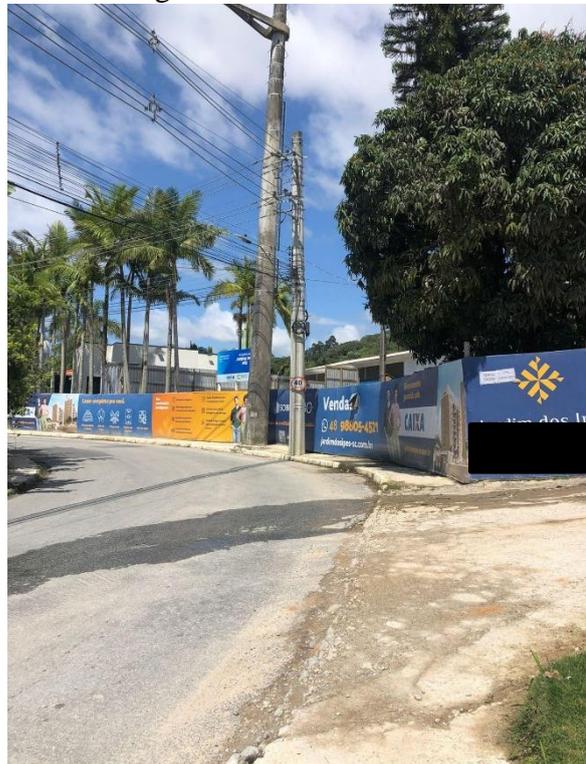
Nos tapumes e galerias especifica a utilização de tapumes ou barreiras de forma que impeça o acesso de pessoas não autorizadas no local da obra. Este item trata também, da proteção da edificação vizinha contra o risco de quedas de materiais. Foi implantado tapumes em todo o perímetro da obra, como também foi executado um deck para a central de vendas a fim de resguardar toda e qualquer visita que venha acontecer no canteiro de obras, tendo como

intuito principal a proteção de pessoas fora do convívio diário de funcionários (Imagens 24 e 25).
