MANUTENÇÃO E USO DE EDIFICAÇÕES HABITACIONAIS
MULTIFAMILIARES:
ANÁLISE DE UMA INSPEÇÃO PREDIAL EM CONSONÂNCIA COM A
LEGISLAÇÃO VIGENTE.

Trabalho de Conclusão de Curso apresentado
ao Curso de Engenharia Civil da Universidade
do Sul de Santa Catarina como requisito
parcial à obtenção do título de Engenheiro
Civil.

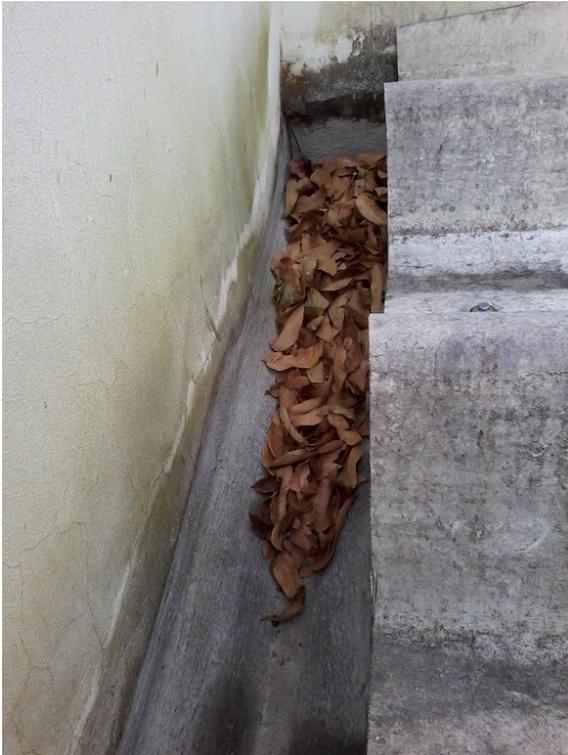
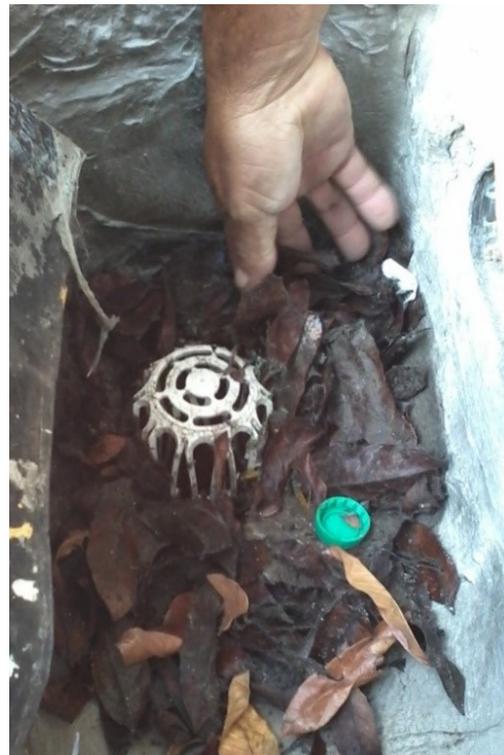
Figura 02

Consequência (s) da anomalia: Obstrução das tubulações e desgaste da superfície das calhas e lajes

Orientação: Limpeza periódica nas calhas e lajes.

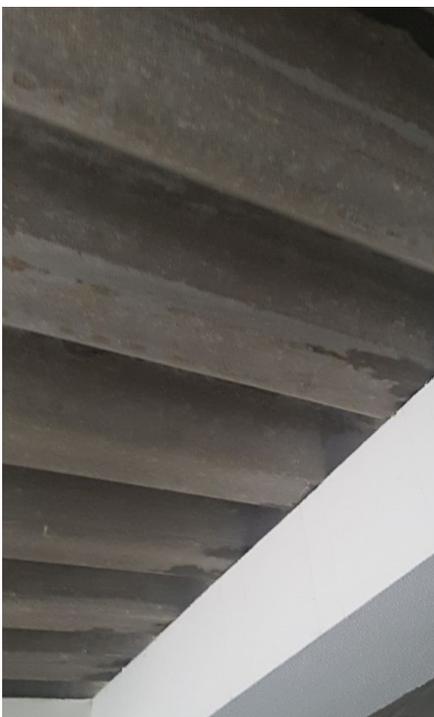
Figura 04

Anomalias: Manchas e infiltrações nas paredes dos ambientes

Causa da anomalia: Infiltração advinda das algerozas dos telhados, uma vez que foram indevidamente fixadas ou ausência das mesmas permitindo a penetração de água pluviais

Consequência (s) da anomalia: Infiltração, destacamento de pinturas e manchas

Orientação: Realizar a devida fixação das algerozas (rufos).

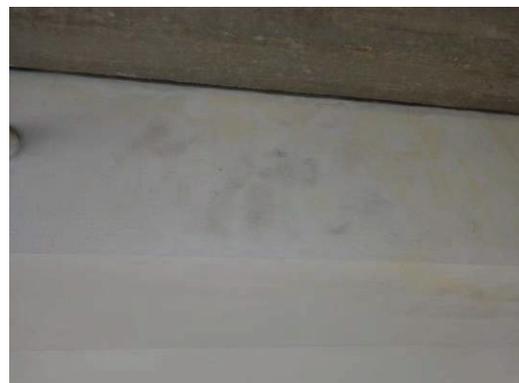
Anomalias: Trincas nas fachadas e infiltrações nas paredes internas

Orientação: Recuperação das trincas

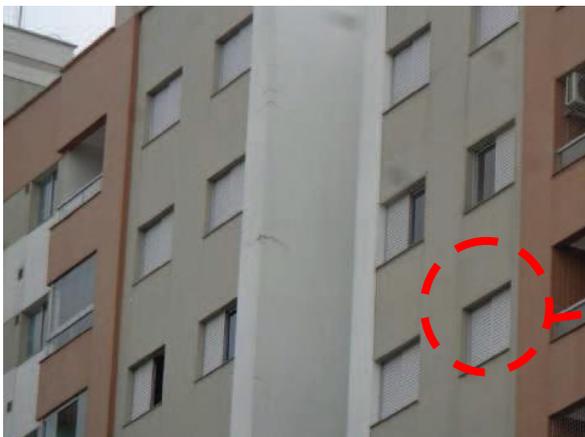
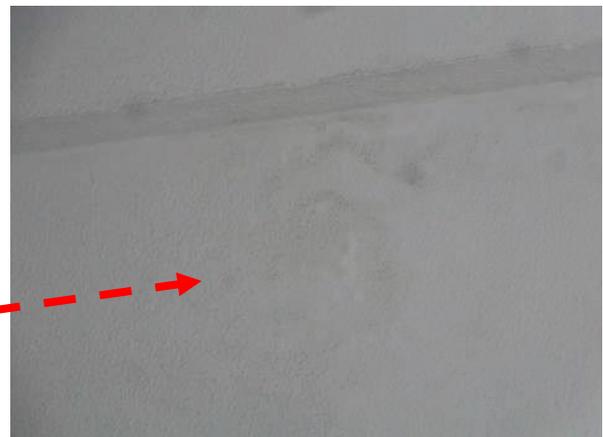
Figura 07

Consequência (s) da anomalia: Aumento de infiltrações

O Manual das Áreas Comuns – SINDUSCON SP, apresenta como deve ser realizada a manutenção preventiva. As áreas internas e a fachada da edificação devem ser pintadas conforme programa de gestão de manutenção do condomínio, a fim de evitar envelhecimento, perda de brilho, descascamento e eventuais fissuras que possam causar infiltrações. Realizar tratamento das fissuras para evitar infiltrações futuras.

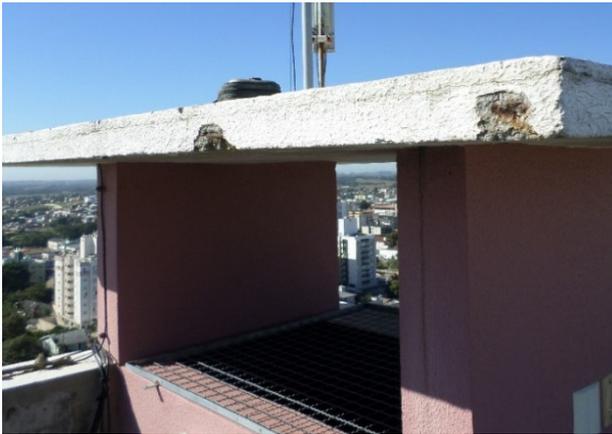
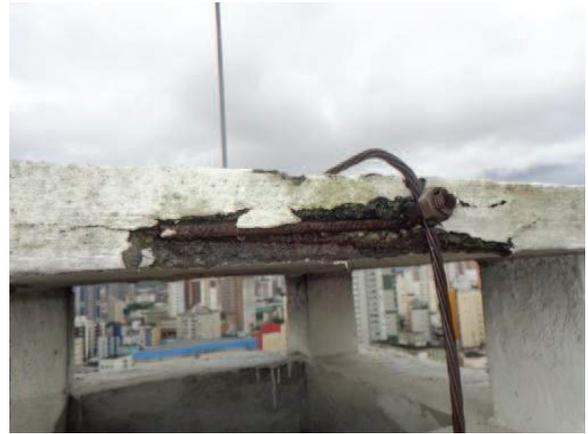
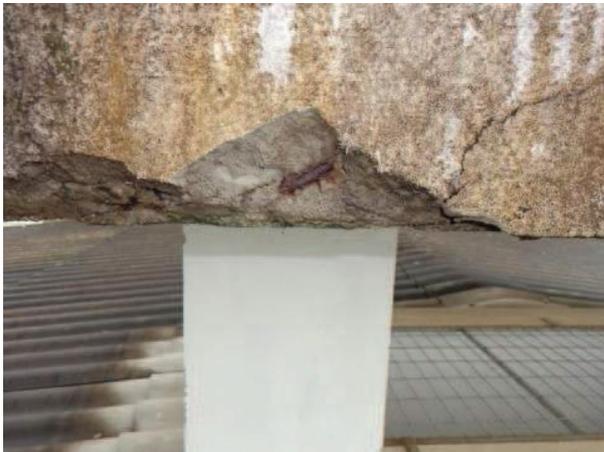
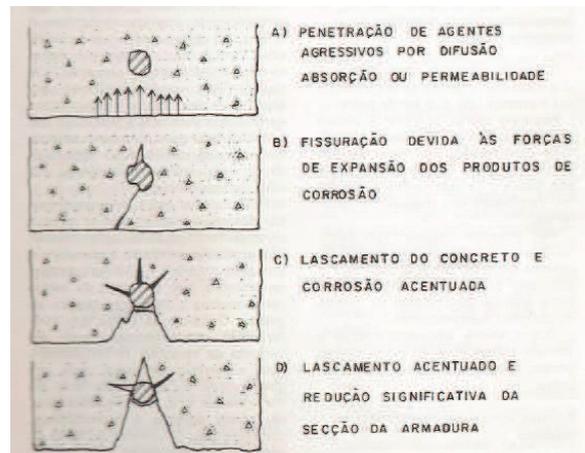
Figura 09

Anomalias: Corrosão das armaduras das lajes de chaminés e dutos

Consequência (s) do defeito: Aumento da corrosão

Verificou-se que esses fenômenos se devem à falta de cobrimento da armadura, facilitando assim, a penetração de agentes indesejáveis, juntamente com o meio aquoso e o oxigênio, ocorrendo à expansão da bitola do aço gerando tensões entre o aço e o concreto. A consequência disto é o aparecimento de trincas que facilitam ainda mais o aumento da corrosão e conseqüentemente degradação do concreto.

Orientação: Realizar o devido tratamento.

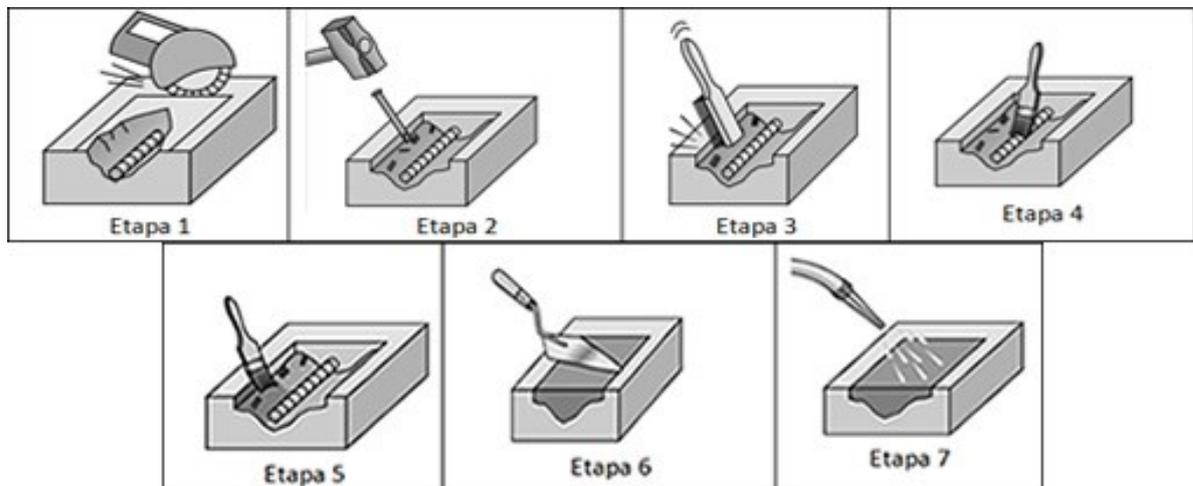
Figura 13

O tratamento das áreas afetadas pela corrosão, como reparos localizados, é realizado em sete etapas: delimitação da área com corte com serra circular; escarificação do concreto solto e deteriorado; limpeza do produto de corrosão formado, que pode ser feito de forma manual, com jato de areia ou jato de água; pintura na superfície do metal para maior proteção; aplicação de uma ponte de aderência; preenchimento com argamassa de reparo e acabamento da superfície; e, por último, cura da argamassa de reparo, geralmente feita com água da rede de abastecimento de água potável. Como mostra imagem a seguir.

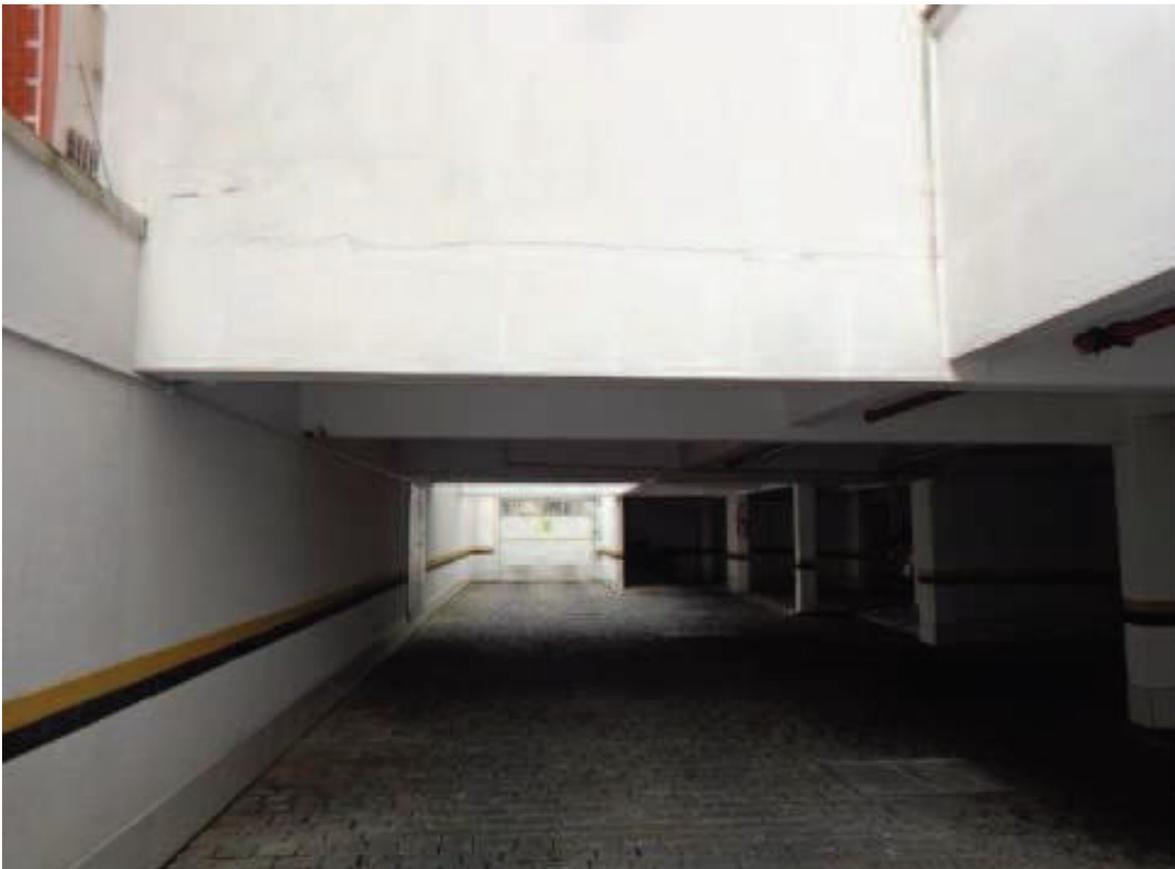
Figura 14

IDENTIFICAÇÃO 5**Localização:** Garagem**Anomalias:** Trincas nas vigas**Causa das anomalias:** Acomodação estrutural da viga**Conseqüência (s) da anomalia:** Aumento da trinca e infiltrações**Orientação técnica:**Recuperação das trincas.

O Manual das Áreas Comuns (SINDUSCON/SP,2013), apresenta como deve ser realizada a manutenção preventiva. As áreas internas e a fachada da edificação devem ser pintadas conforme programa de gestão de manutenção do condomínio, a fim de evitar envelhecimento, perda de brilho, descascamento e eventuais fissuras que possam causar infiltrações. Deve-se realizar tratamento das fissuras para evitar infiltrações futuras.

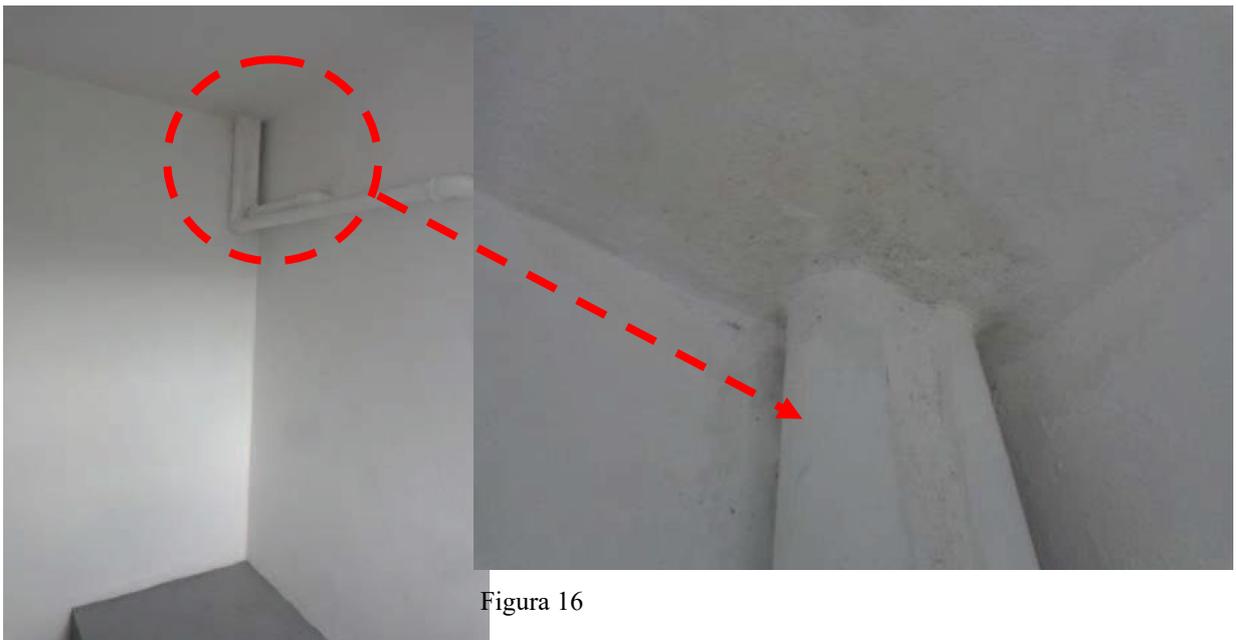
Figura 15

Anomalias: Manchas no teto causado por vazamentos nas tubulações de água

Consequência (s) do defeito: Aumento dos vazamentos

Orientação técnica: Substituição de peças danificadas

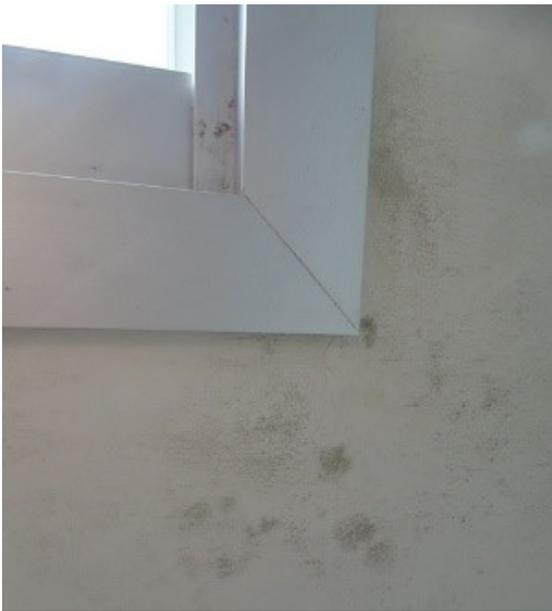
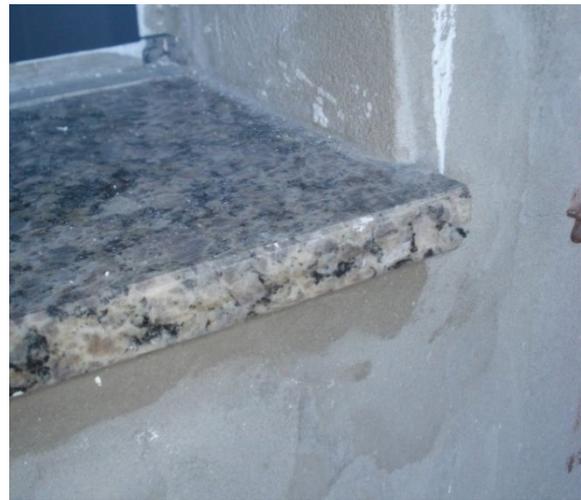
Figura 17

Consequência (s) do defeito: Aumento das manchas e surgimento de trincas e infiltrações

Orientação técnica: Executar pedra ornamental com avanço de 5 cm nas laterais

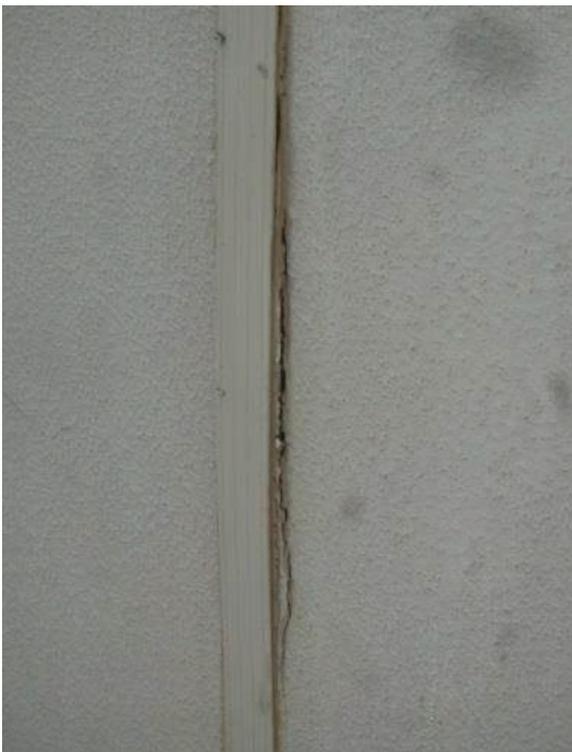
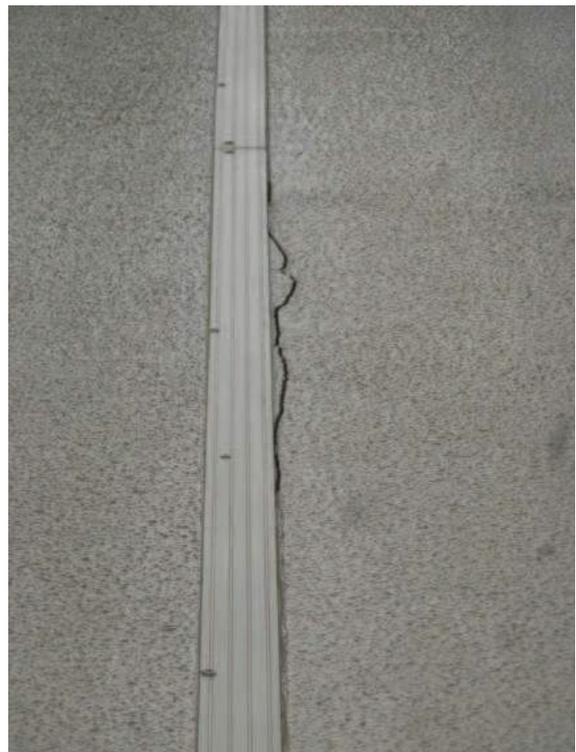
Figura 21

Anomalias: Trincas no reboco nas laterais das juntas de dilatação estrutural

Consequência (s) da anomalia: Aumento das trincas e destacamentos

Orientação técnica: Fixação apenas de um lado do perfil na junta de dilatação estrutural e recuperação das trincas.

Considerado como vício construtivo. Logo, será retirado a vista, realizado o reparo nas trincas e recolocado a vista de forma correta, frizando apenas de um lado permitindo a devida movimentação.

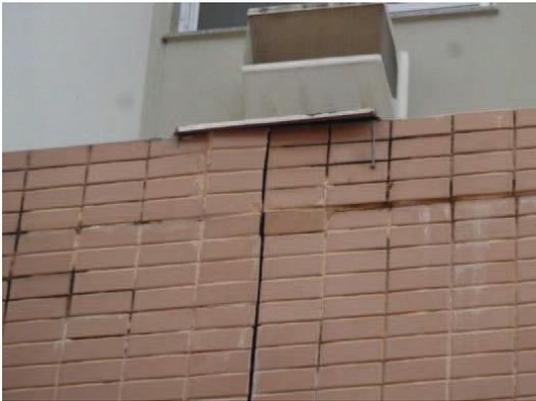
Figura 23

Consequência (s) do defeito: Surgimento de infiltrações e trincas

Orientação técnica: Realizar as juntas de acordo com as normas legais vigentes .

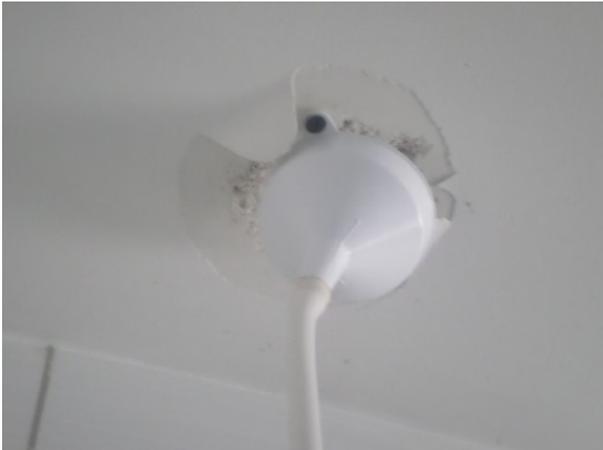
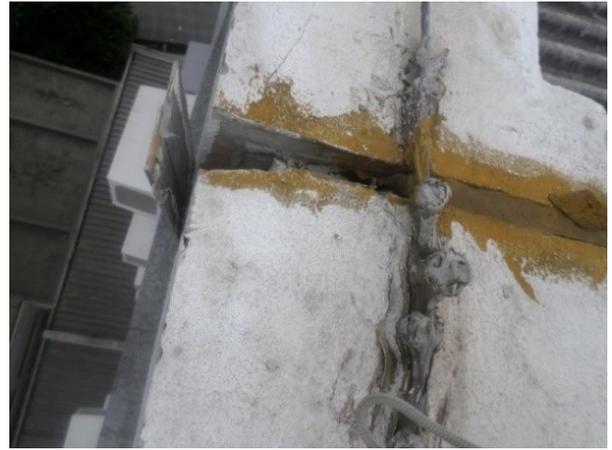
Figura 28

Anomalias: Infiltrações nas juntas de dilatação

Consequência (s) do defeito: Aumento das infiltrações

Orientação técnica: Realizar as juntas conforme imagem 31 e recuperação da infiltração.

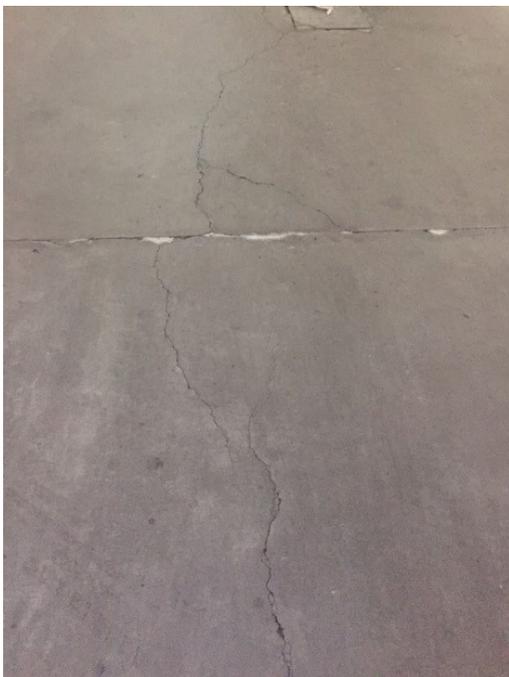
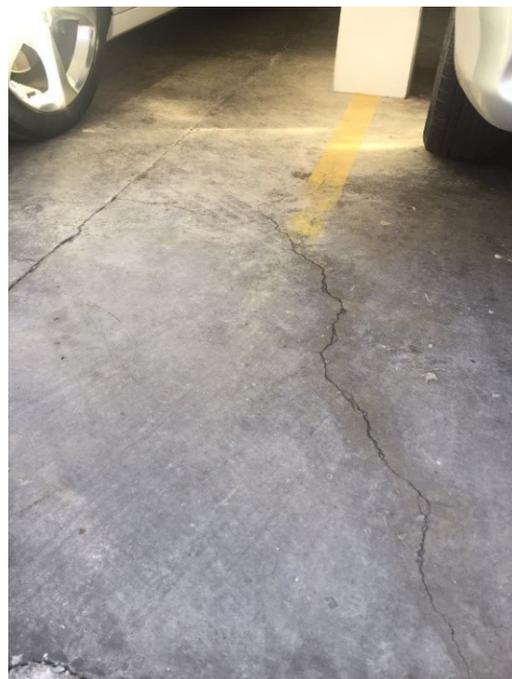
Figura 32

Anomalias: Trincas nos pisos alisados

Consequência (s) da anomalia: Aumento de trincas

Orientação técnica: Recuperação das trincas e realização de juntas preferencialmente a cada 3 m e próximas às quinas, possuindo estas 1/3 da profundidade da espessura da camada de concreto do piso e aplicação de selantes poliuretanos nas mesmas.

Para esse tipo de recuperação, recomenda-se tomar as seguintes providências: Caracterizam-se por fissuras regulares, geralmente paralelas às juntas serradas e são causadas pelo atraso no corte, reforço inadequado ou restrição à movimentação da placa, como no caso de placas com espessura muito irregular por deficiência no preparo da base.

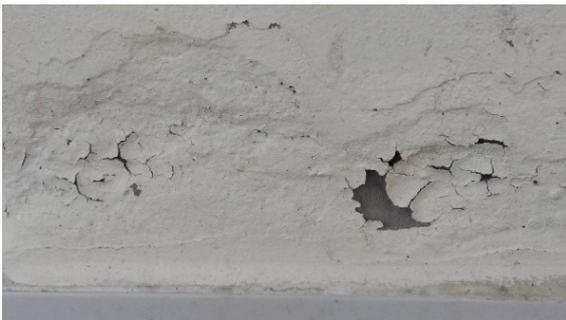
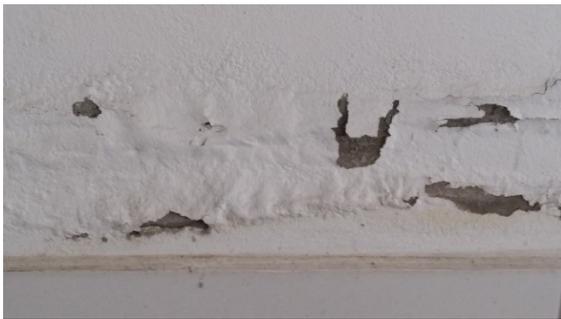
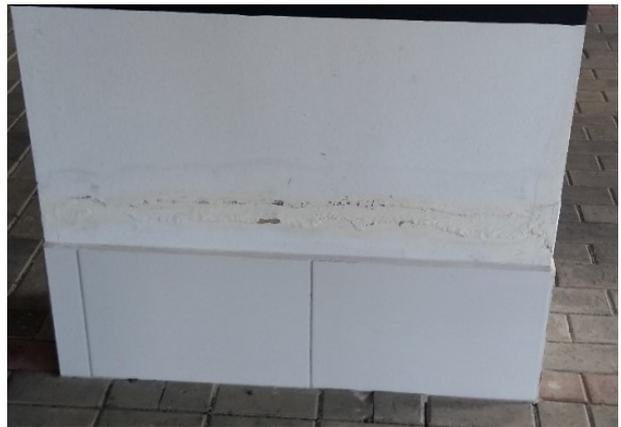
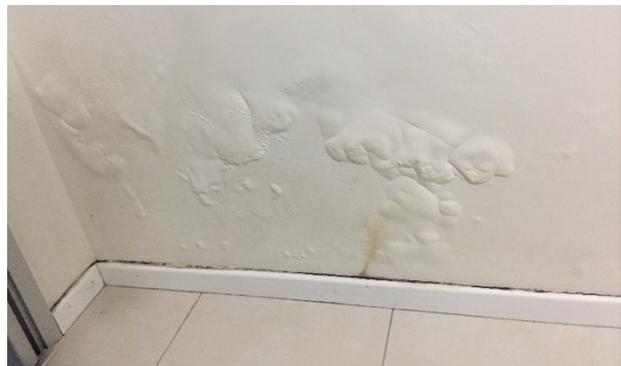
Figura 33 – Trincas nos pisos alisados.	54
Figura 34 – Trincas nos pisos alisados.	54
Figura 35 – Trincas nos pisos alisados.	54
Figura 36 – Formação de bolhas nas paredes.	56
Figura 37 – Formação de bolhas nas paredes.	56
Figura 38 – Formação de bolhas nas paredes.	56
Figura 39 – Formação de bolhas nas paredes.	56
Figura 40 – Trincas e destacamento do contrapiso e rodapés cerâmicos.	57
Figura 41 – Trincas e destacamento do contrapiso e rodapés cerâmicos.	57
Figura 42 – Trincas e destacamento do contrapiso e rodapés cerâmicos.	57
Figura 43 – Execução da manta asfáltica.	57
Figura 44 – Infiltração e manchas nos tetos do hall de entrada	58
Figura 45 – Infiltração e manchas nos tetos do hall de entrada.	59
Figura 46 – Infiltração e manchas nos tetos do hall de entrada	59
Figura 47 – Infiltrações nos tetos e risco de obstrução dos ralos.	60
Figura 48 – Infiltrações nos tetos e risco de obstrução dos ralos.	60

Consequência (s) da anomalia: Aumento das manchas e destacamentos da pintura

Orientação técnica: Retirar a pintura e impermeabilizar a superfície danificada.

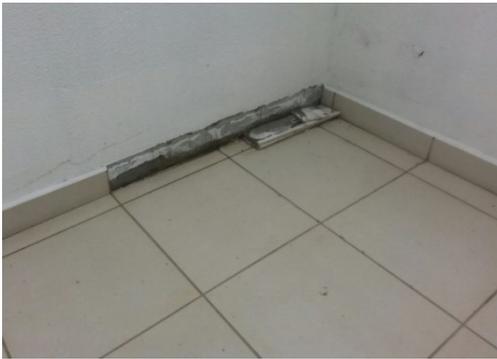
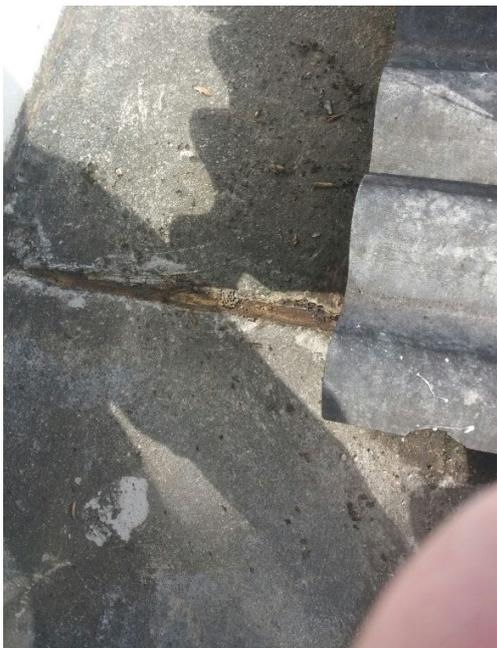
Figura 40

Anomalias: Trincas e destacamento do contrapiso e rodapés cerâmicos.

Consequência (s) da anomalia: Aumento dos destacamentos e infiltrações

Orientação técnica: Realizar a devida execução da manta asfáltica de 30 cm (quando possível) . fixação apropriada nas paredes e execução de material dissipador de tensões entre a manta asfáltica e o contrapiso (ex: telas de polietileno)

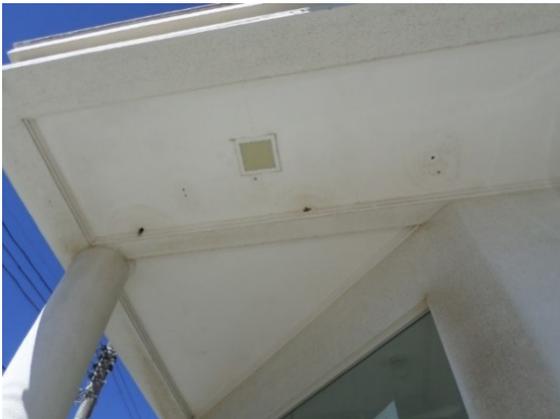
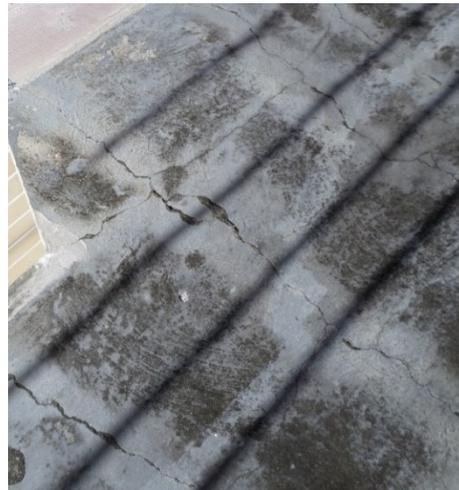
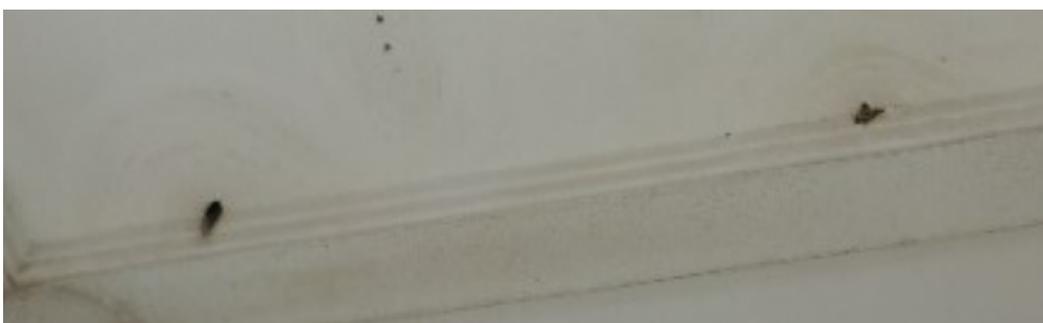
Figura 44

Anomalias: Infiltração e manchas nos tetos do hall de entrada

Consequência (s) da anomalia: Aumento dos destacamentos e infiltrações

Orientação técnica: Realizar a recuperação de trincas e a devida impermeabilização nas lajes e ralos.

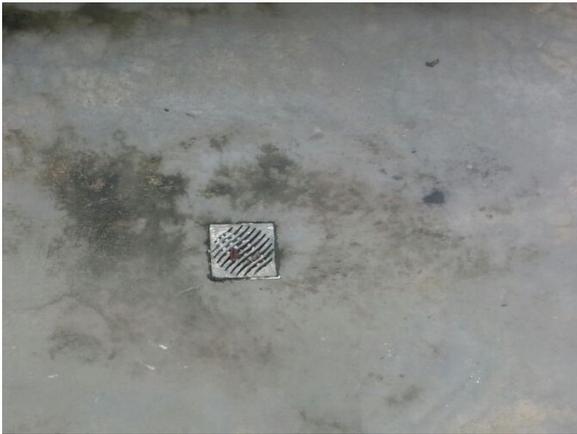
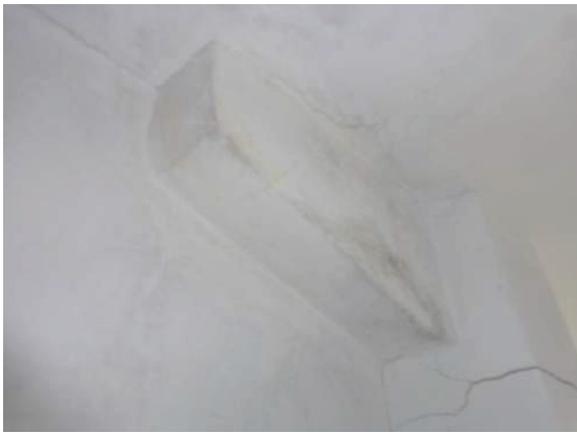
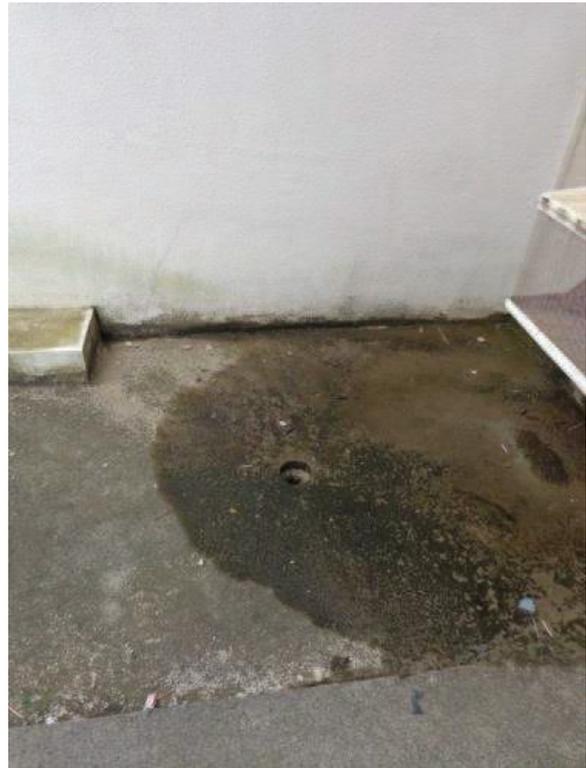
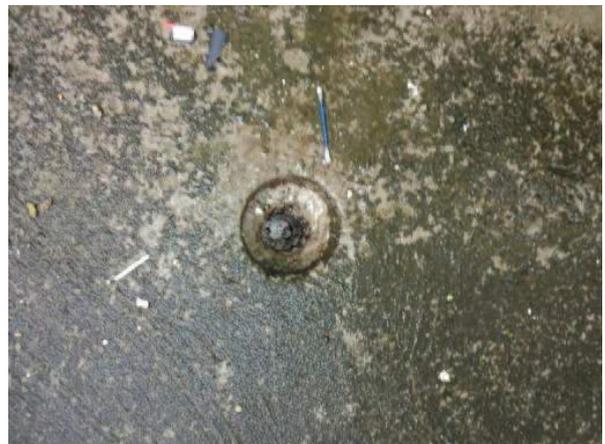
Figura 47

Consequência (s) da anomalia: Infiltrações e trincas

Orientação técnica: Recuperação e colocação de tampas.

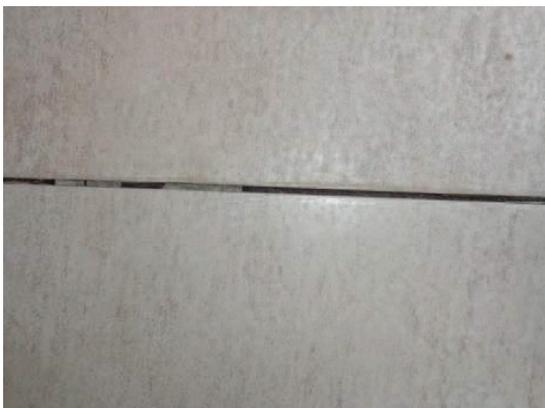
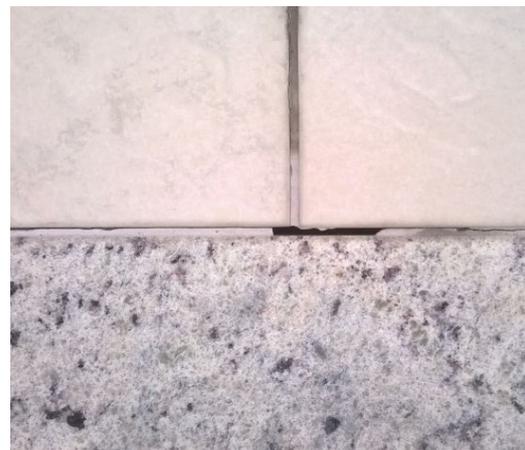
Figura 51

Consequência (s) da anomalia: Aumento de destacamentos e infiltrações

Orientação técnica: Realizar a limpeza do substrato e rejuntamento dos mesmos

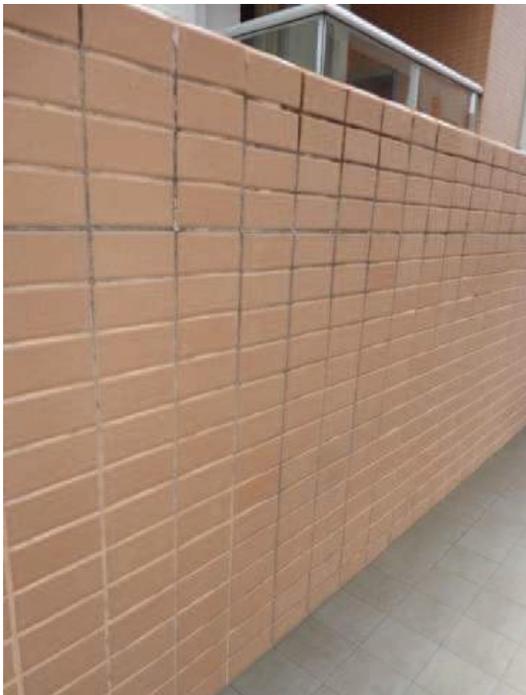
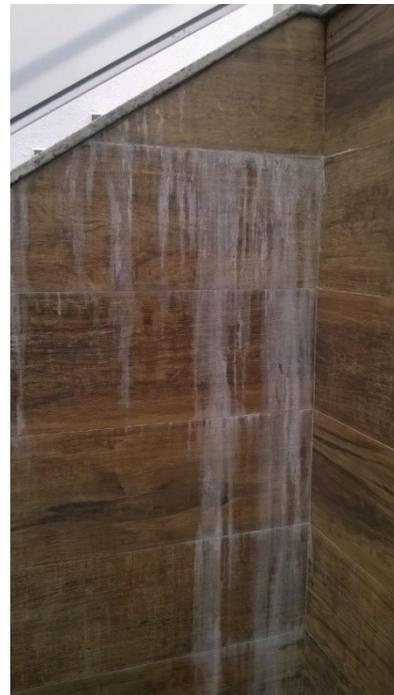
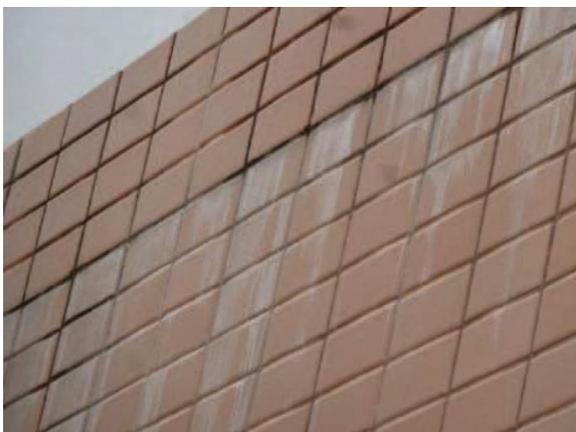
Figura 57

Consequência (s) do defeito: Destacamento dos revestimentos e aumento das manchas

Orientação técnica: Realizar o devido tratamento das trincas e impermeabilização dos locais apresentados, além disso, limpeza a reconstituição das pastilhas e pisos danificados.

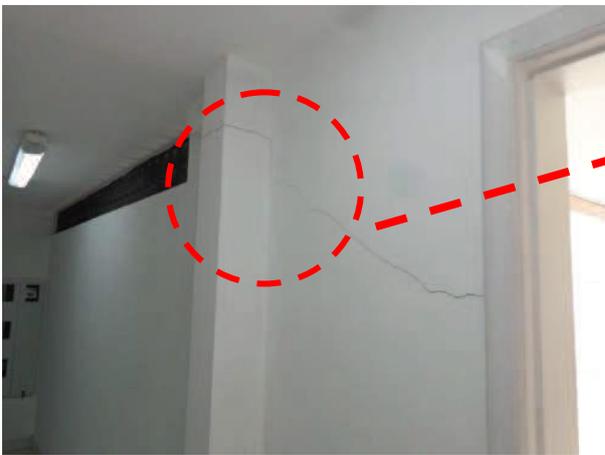
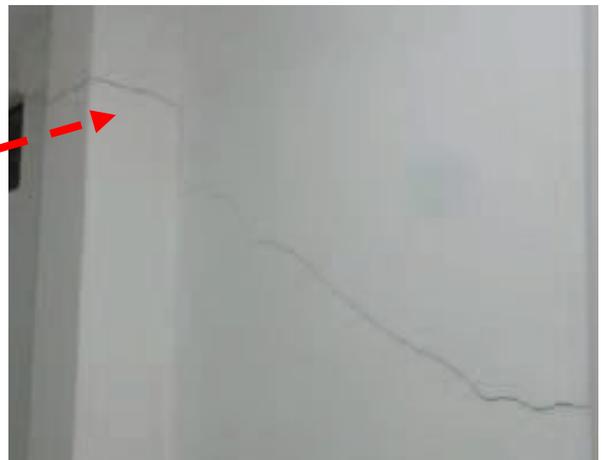
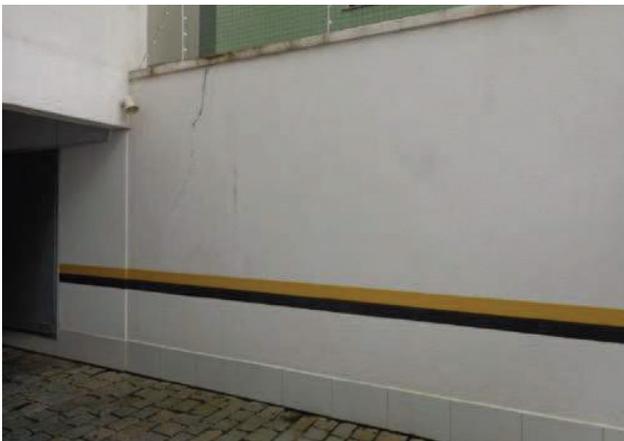
Figura 61

Consequência (s) do defeito: Aumento das trincas e agravamento da estabilidade estrutural

Orientação técnica: Recuperação das trincas e acompanhamento das trincas e fissuras para analisar sua estabilidade

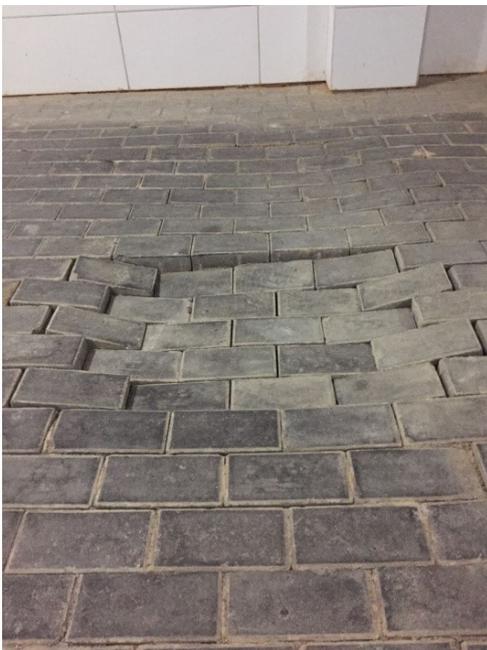
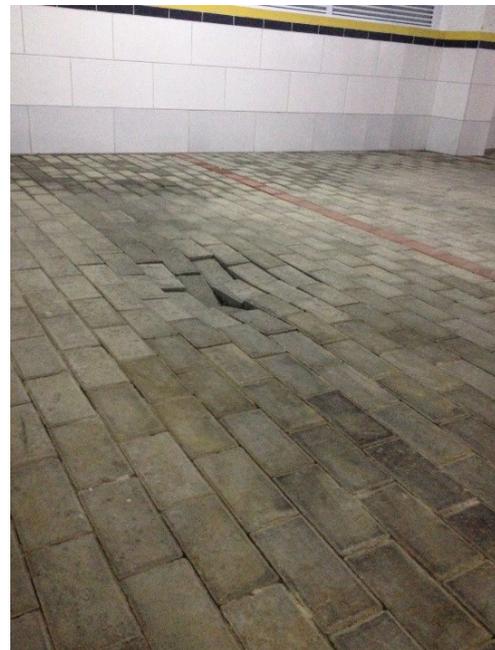
Figura 65

IDENTIFICAÇÃO 20**Localização:** Garagem térreo**Anomalias:** Paver está cedendo**Causa das anomalias:** Recalque causado pela base insuficientemente compactada para resistir às cargas impostas pelos veículos e pedestres**Consequência (s) do defeito:** Possibilidade de trincas no paver e risco de incidentes aos usuários**Orientação técnica:** Retirar os pavers, reforçar a base com uma nova compactação.

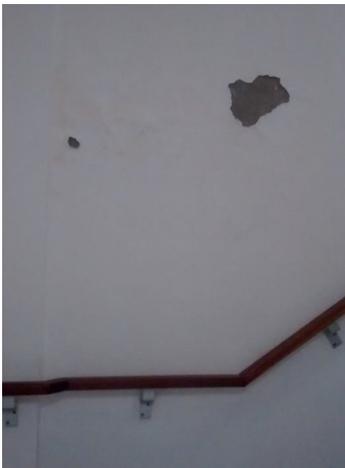
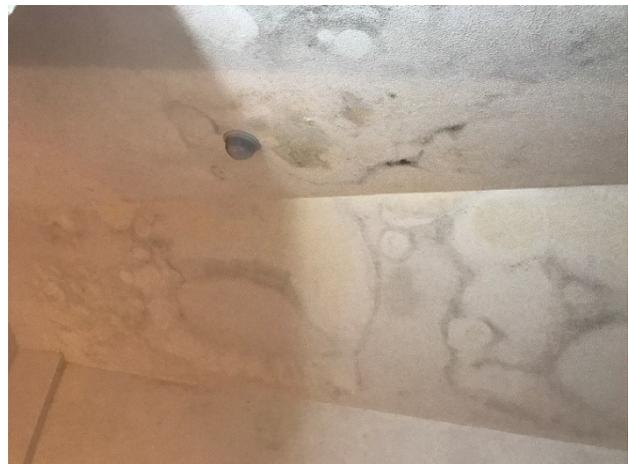
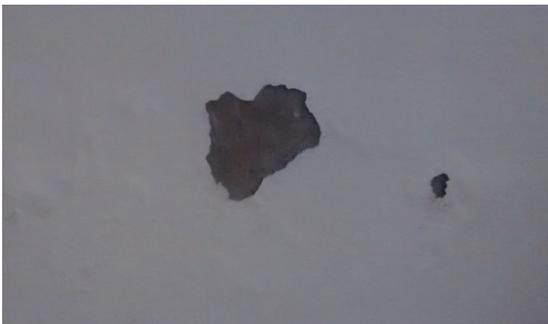
Figura 62 – Trincas nas paredes (inclinadas a 45°).	67
Figura 63 – Trincas nas paredes (inclinadas a 45°).	67
Figura 64 – Trincas nas paredes (inclinadas a 45°).	67
Figura 65 – Paver está cedendo.	69
Figura 66 – Paver está cedendo.	70
Figura 67 – Infiltração no reservatório devido a ineficiência na execução da impermeabilização acarretando neste tipo de manifestação patológica.	70

Consequência (s) da anomalia: Aumento de mancha e descolamento da tinta

Orientação técnica: Esvaziar o reservatório e impermeabilizar novamente para torná-la estanque.

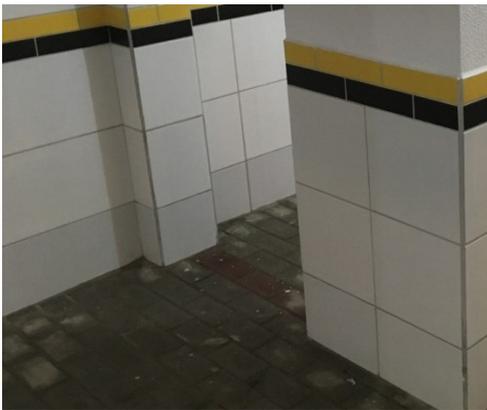
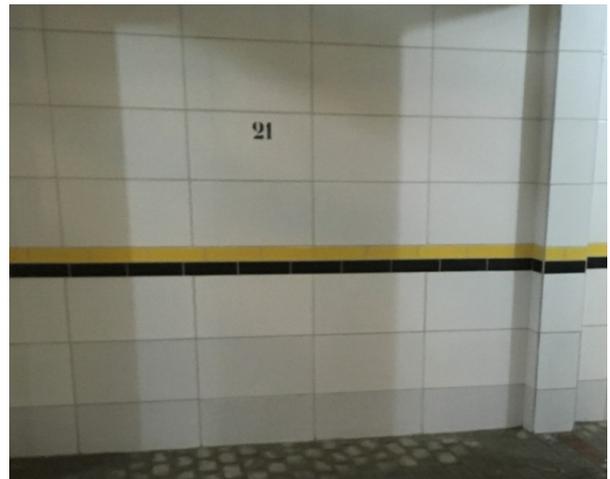
Consequência (s) da anomalia: Incomodo aos usuários

Orientação técnica: Colocação de pisos com absorções adequadas.

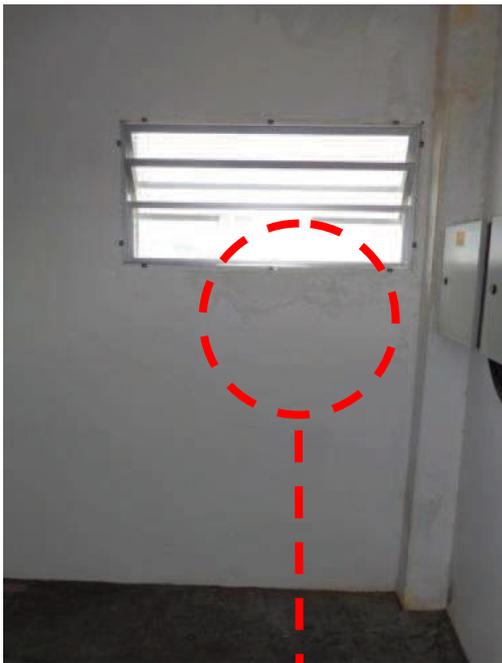
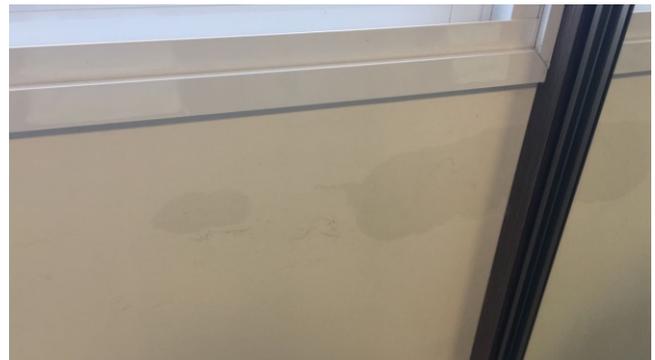
Figura 74

Consequência (s) da anomalia: Aumento das infiltrações e destacamento da pintura

Orientação técnica: Revisão no entorno da esquadria

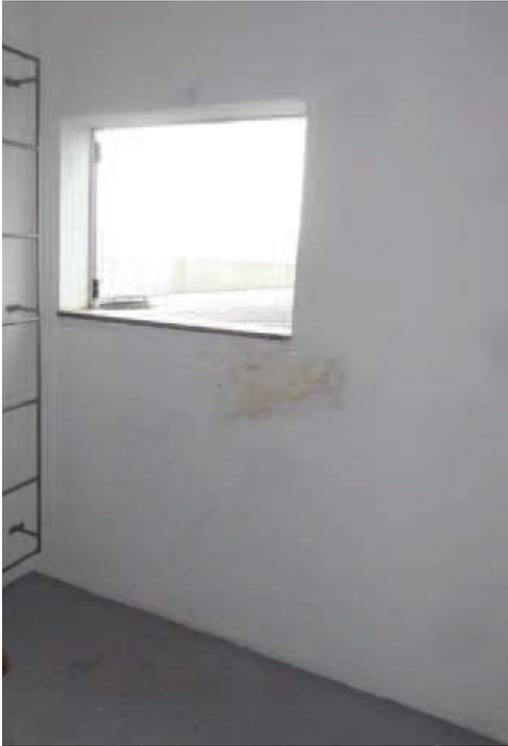
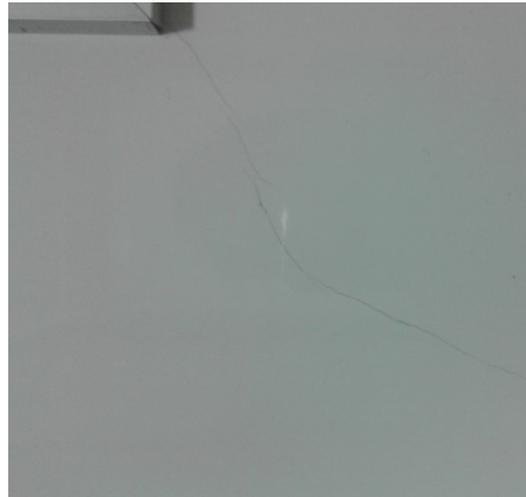
Figura 77

IDENTIFICAÇÃO 25**Localização:** Cobertura**Anomalias:** Infiltrações nas paredes**Causa das anomalias:** Trincas nas fachadas da edificação.**Consequência (s) da anomalia:** Aumento das infiltrações em paredes e surgimento de bolhas**Orientação técnica:** Recuperação das trincas

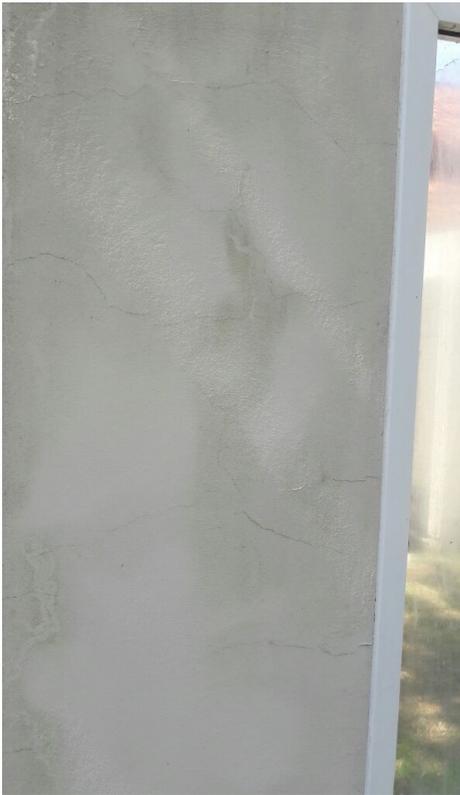
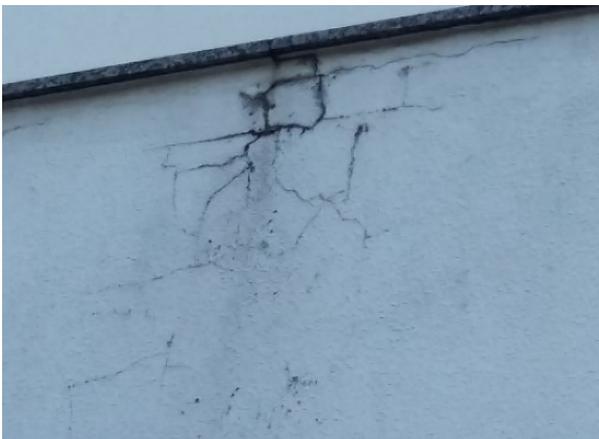
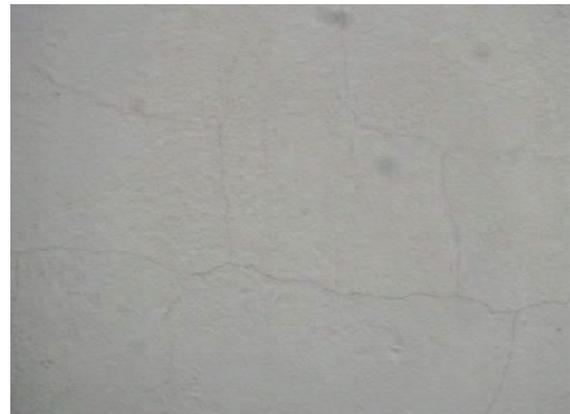
Figura 80

Consequência (s) da anomalia: Destacamento do reboco

Orientação técnica: Recuperação das trincas

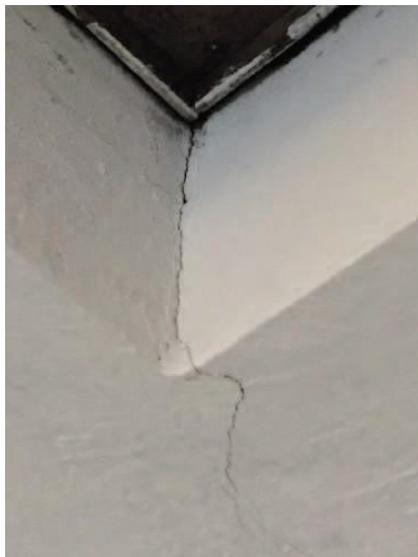
Figura 84

Consequência (s) da anomalia: Aumento de trincas nas lajes

Orientação técnica: Recuperação da trinca

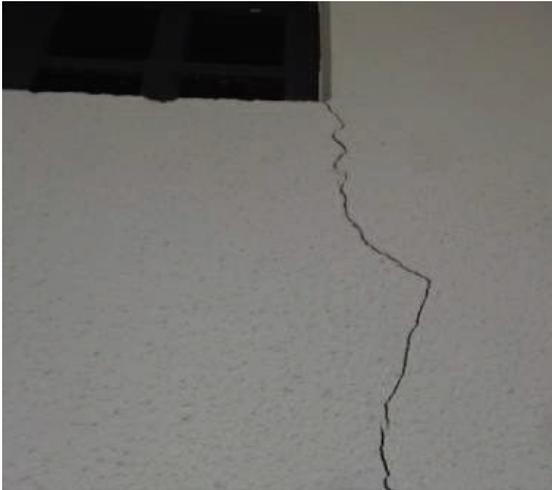
Figura 85

Consequência(s) da anomalia: Aumento das trincas nas paredes

Orientação técnica: Recuperação das trincas

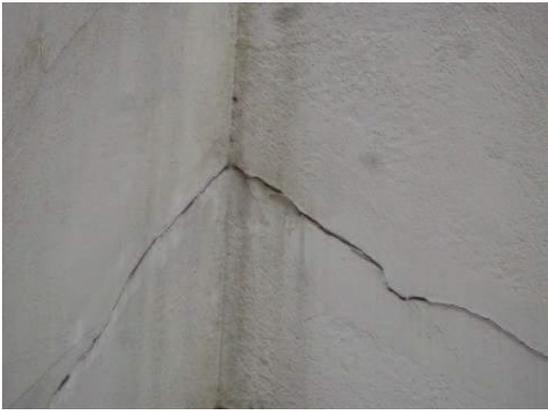
Figura 87

Consequência(s) da anomalia: Aumento das trincas e surgimento de infiltração.

Orientação técnica: Recuperação das trincas

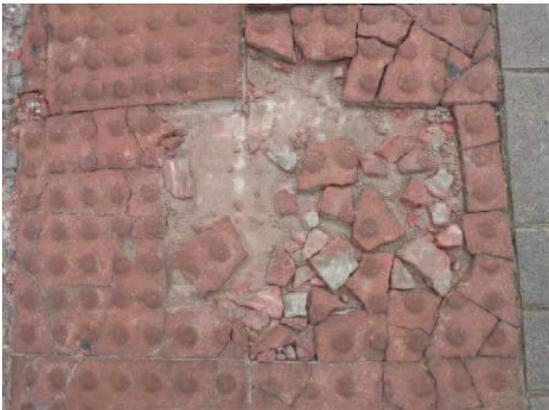
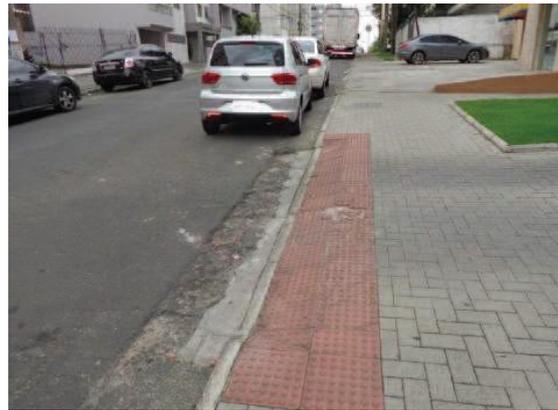
Figura 92

Consequência (s) da anomalia: Aumento dos destacamentos.

Orientação técnica: Realizar a troca das peças.

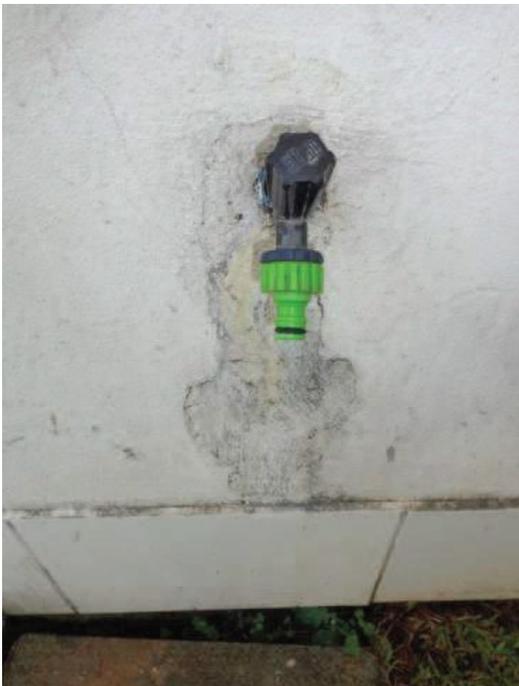
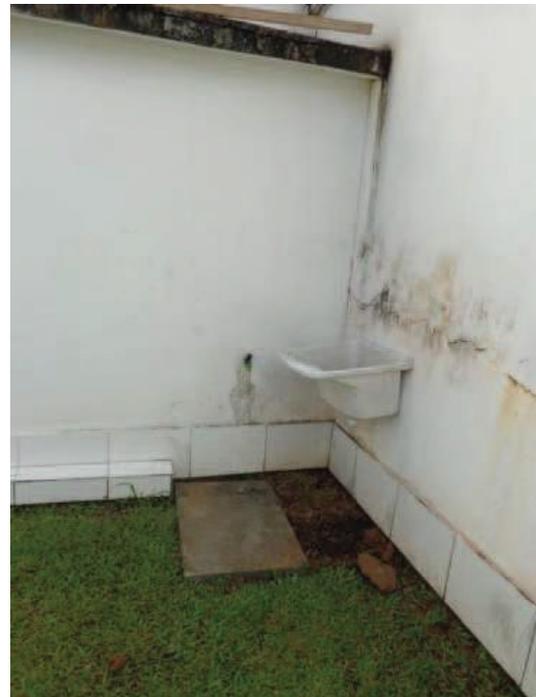
Figura 94

Consequência (s) da anomalia: Destacamento e bolores.

Orientação técnica: Realizar o conserto da instalação hidráulica.

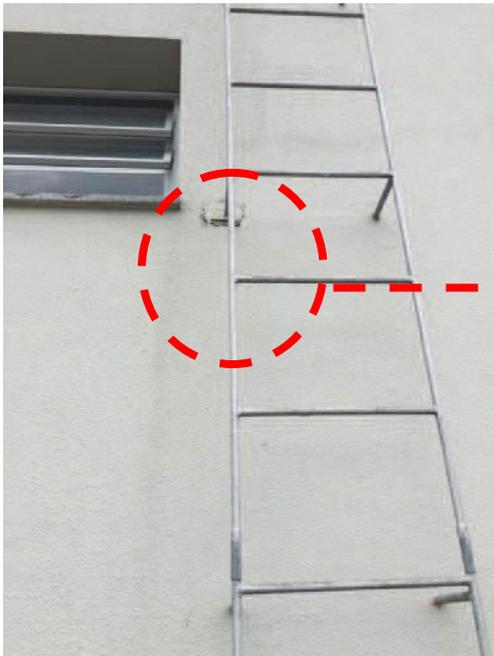
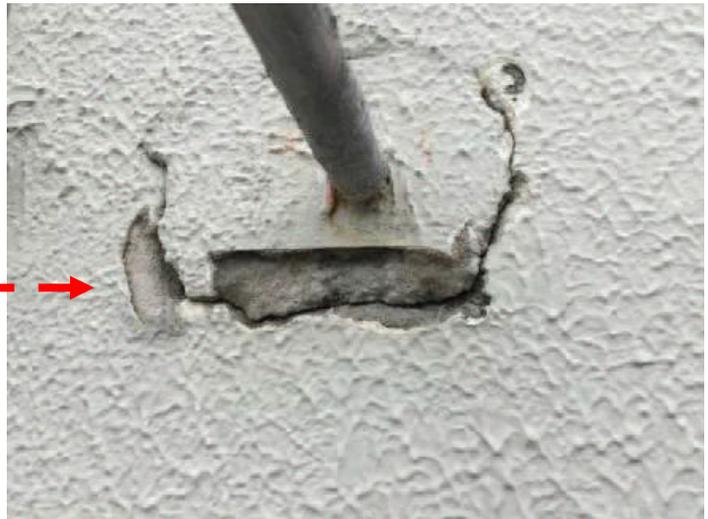
Figura 96

Consequência (s) da anomalia: Risco de destacamento total do perfil.

Orientação técnica: Realizar a fixação novamente do perfil com argamassa e/ou placas metálicas parafusadas.
