**APLICABILIDADE DO TETRABORATO DE SÓDIO E DO DIÓXIDO DE SILÍCIO
COMO AGENTES INIBIDORES DE CONTAMINAÇÃO POR “PINTA VERDE” EM
REVESTIMENTOS CERÂMICOS**

Relatório Técnico/Científico apresentado ao Curso de Engenharia Química da Universidade do Sul de Santa Catarina como requisito parcial à obtenção do título de Bacharel em Engenharia Química.

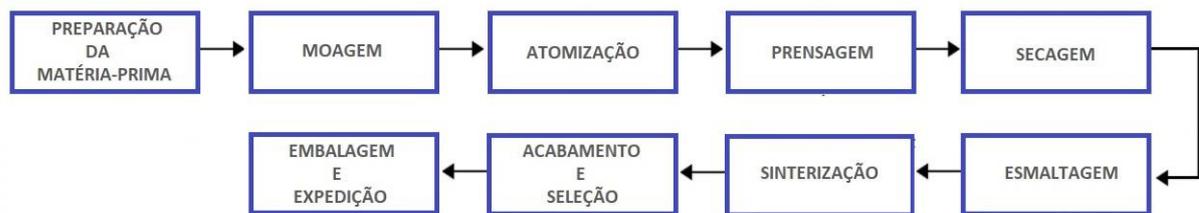
Figura 3: Fluxograma do Processo Cerâmico

De acordo com Tolentino (2015), a produção de cerâmica de revestimento pode ser dividida em quatro etapas: recebimento e armazenamento da matéria-prima, prensagem das placas cerâmicas, tratamento térmico e acabamento.

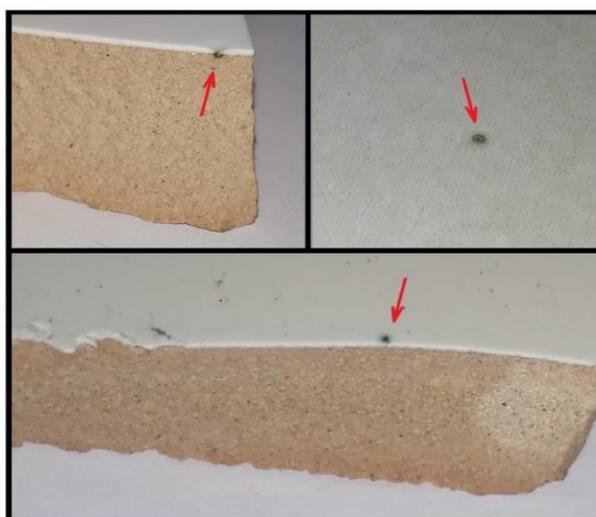
Considerando que o defeito “pinta verde” se manifesta ao fim do processo de sinterização das peças de revestimento cerâmico, o presente estudo partiu deste ponto para caracterização da referida anomalia.

Figura 4: Peça Cerâmica apresentando contaminação

O fato de que a pinta verde somente pode ser visualizada ao final do processo de sinterização tem sido motivo de grande preocupação para a empresa Itagres Revestimento Cerâmico, pois produzir revestimento cerâmico, sem saber onde se encontra o nascedouro de tal anomalia, torna-se um processo muito desvantajoso e custoso para a empresa.

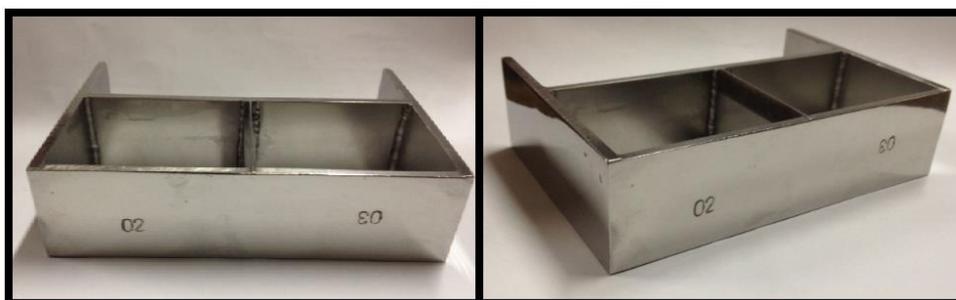
Após a agitação, utilizou-se um binil com espessura de 0,2 mm como mostrado na Figura 5, para aplicação da mistura (esmalte + contaminante) sobre a peça cerâmica.

Figura 5: Binil

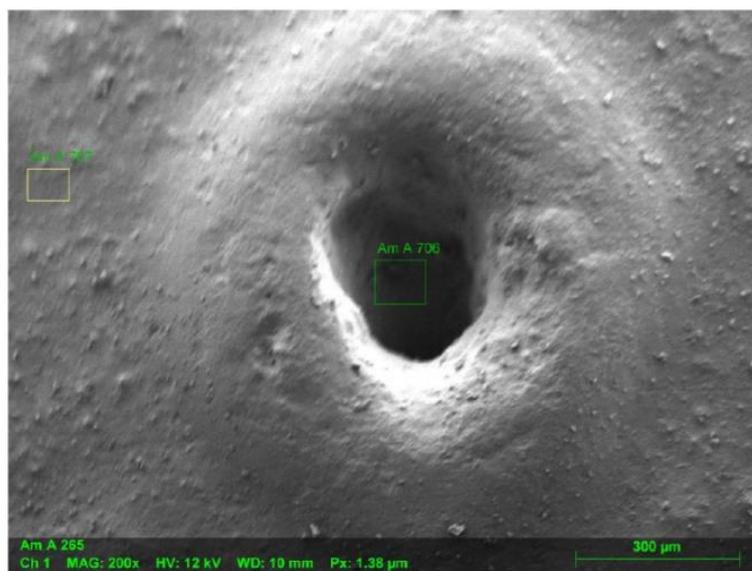
Figura 6: Micrografia Amostra A

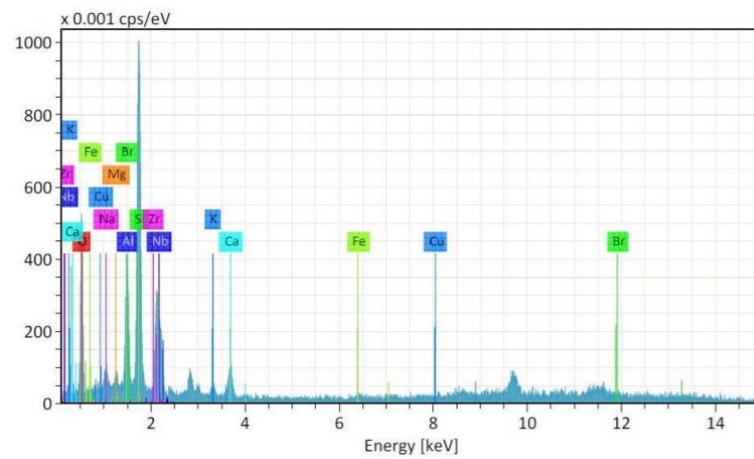
Figura 7: Espectrômetro área 706

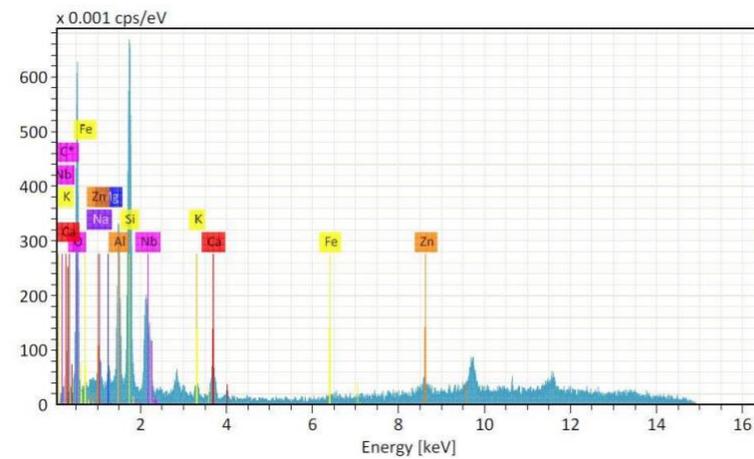
Figura 8: Espectrômetro área 707

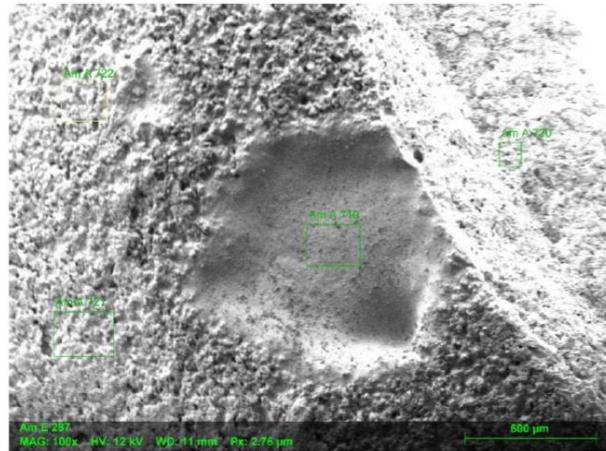
Figura 9: Micrografia Amostra B

Na amostra (B), revelou-se apenas a presença do elemento Cobre, não havendo vestígios de Ferro. Com esse resultado, concluiu-se que a tinta verde pode ter diferentes fontes contaminantes, vez que ambos elementos não estão basicamente interligados como mostrado nas análises da amostra (B). Já nas amostras (A) e (C), ambas apresentaram a presença tanto do Cobre quanto do Ferro, porém, a amostra (C) foi a que apresentou maior teor desses metais.

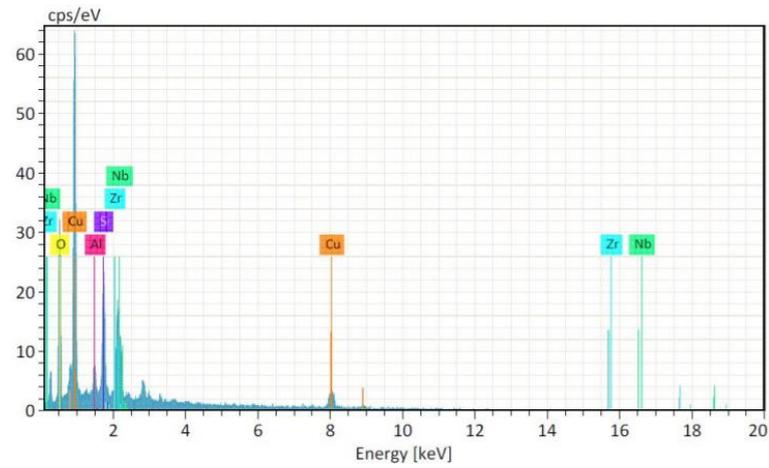
Figura 10: Espectrômetro área 719

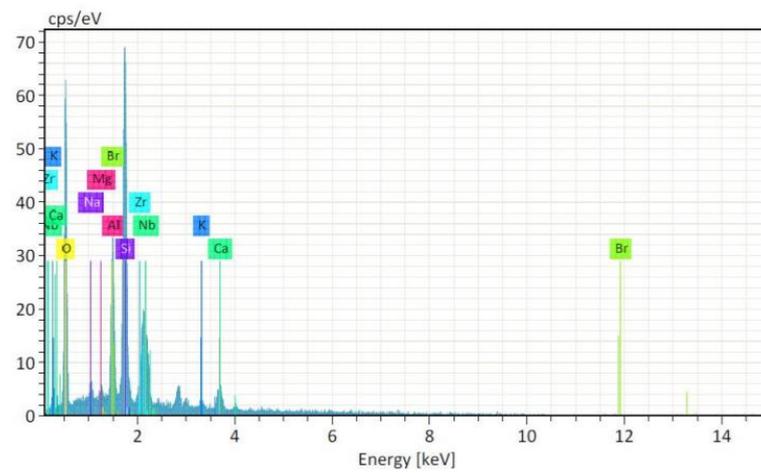
Figura 11: Espectrômetro área 720

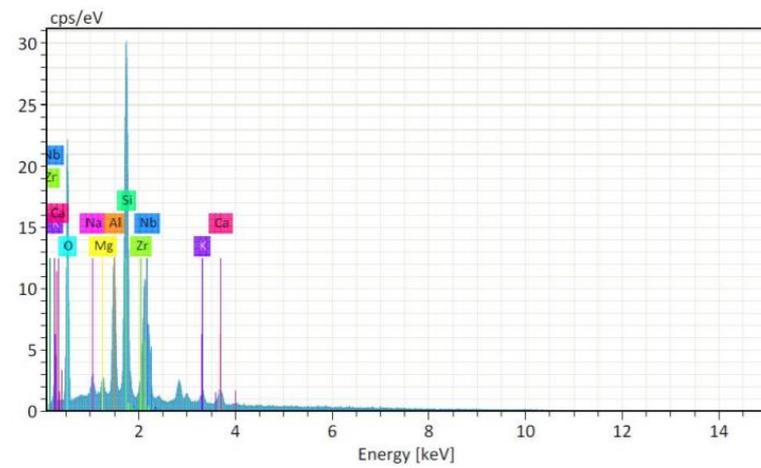
Figura 12: Espectrômetro área 721

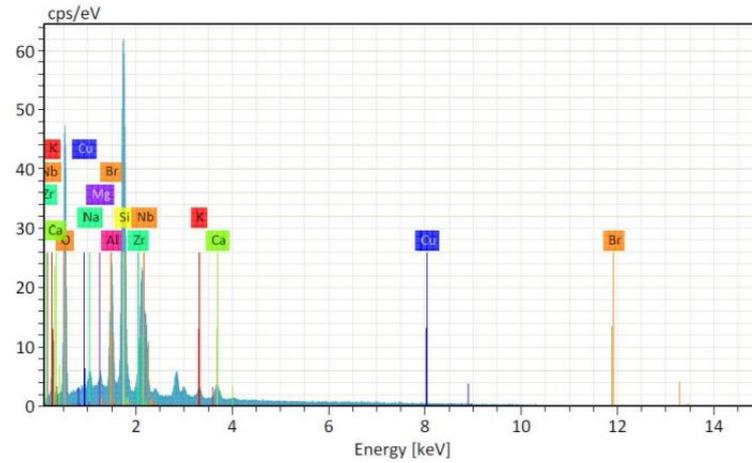
Figura 13: Espectrômetro área 722

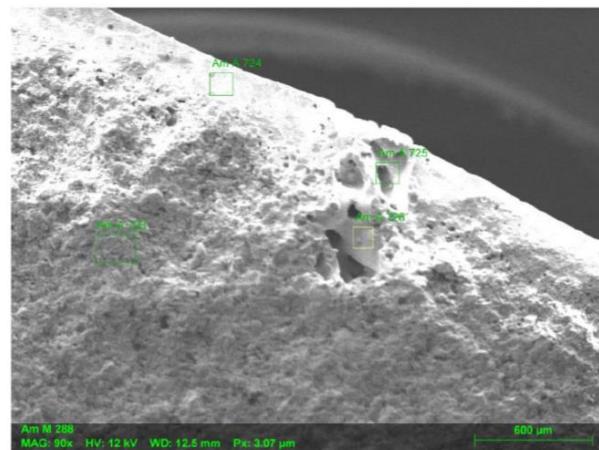
Figura 14: Micrografia amostra C

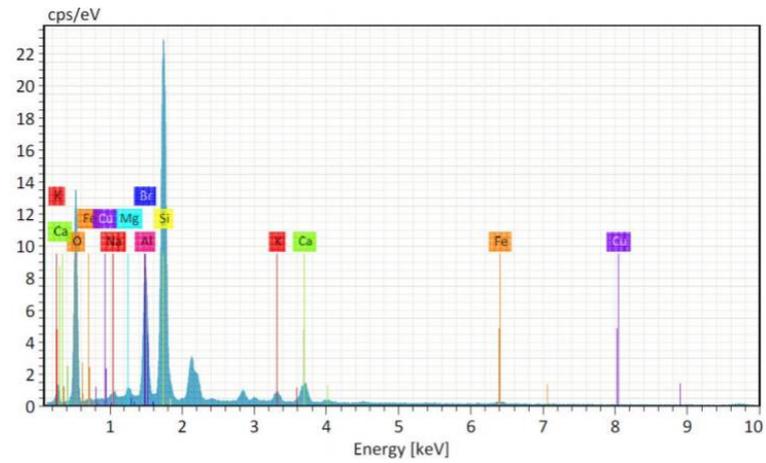
Figura 15: Espectrômetro área 723

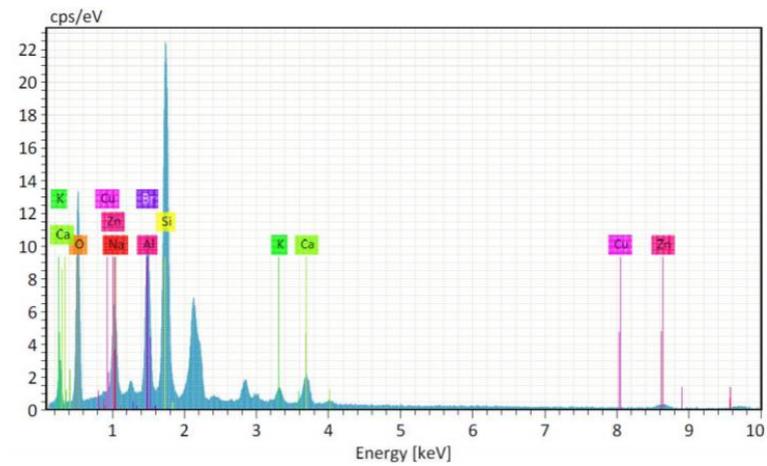
Figura 16: Espectrômetro área 724

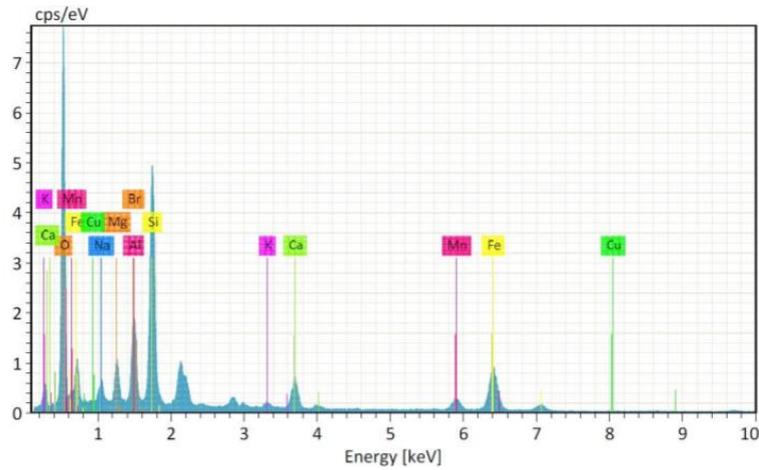
Figura 17: Espectrômetro área 725

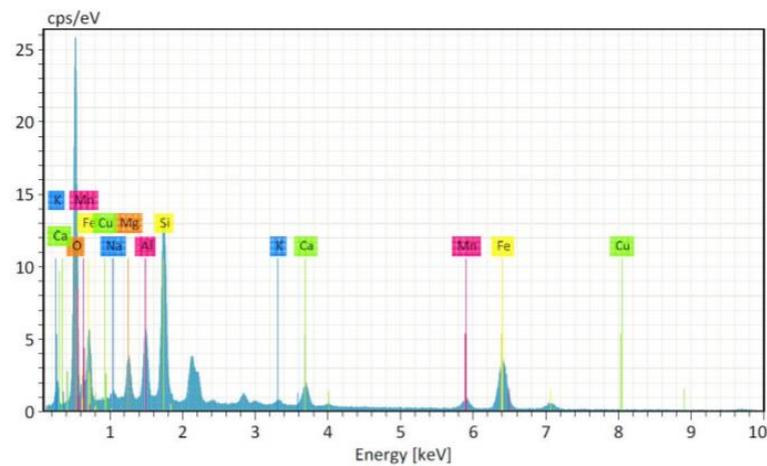
Figura 18: Espectrômetro área 726

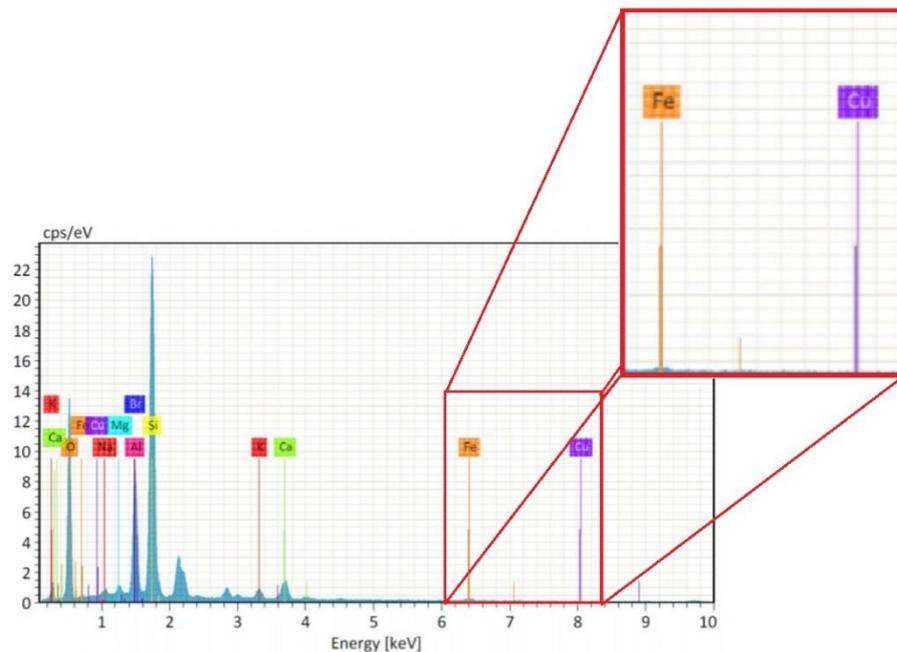
Através das microanálises da pinta verde presentes nas placas cerâmicas, foi possível detectar a presença dos elementos Ferro, Cobre e pequenos traços de outros metais, sugerindo então, que o responsável pelo defeito seja algum tipo de liga metálica.

Figura 19: Presença do elemento Cobre e Ferro nas microanálises da tinta verde

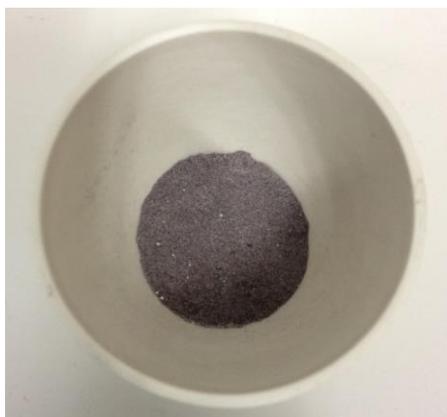
Figura 20: Mistura dos elementos que compõe a pinta verde formulada em laboratório

Misturados os elementos que compõe a contaminação, a mesma seguiu para a estufa à temperatura de 900 °C por 1 hora com o objetivo de se reproduzir o ambiente da indústria cerâmica na produção das placas. A estufa teve como principal função simular a sinterização do defeito, papel feito nas indústrias pelos fornos cerâmicos. Abaixo segue o resultado obtido na sintetização do defeito:

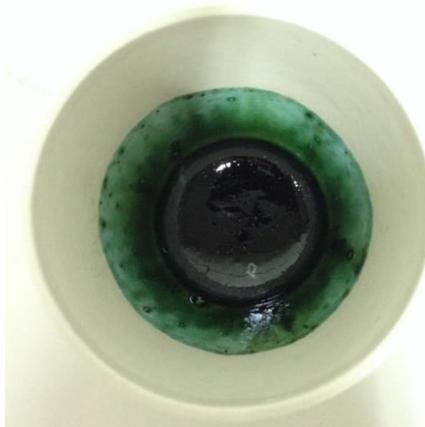
Figura 21: Pinta verde após sinterização em estufa

Como pode-se perceber, a formulação de um componente sintético que simula o agente causador do defeito pinta verde apresentou resultado positivo, destacando-se que o respectivo resultado permitirá à empresa estudos mais aprofundados das propriedades dos agentes que contaminam as peças de revestimentos cerâmicos, atendendo dessa forma a hipótese formulada no presente estudo.

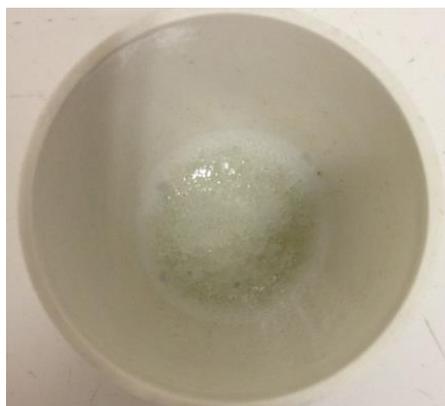
A mistura que apresentou melhores resultados foram as misturas da amostra (1) que continha 20% do contaminante, 40% de bórax e 40% de quartzo; e da amostra (2) contendo 30% de contaminante, 35% de bórax e 35% de quartzo.

Figura 22: Resultado da amostra (1)

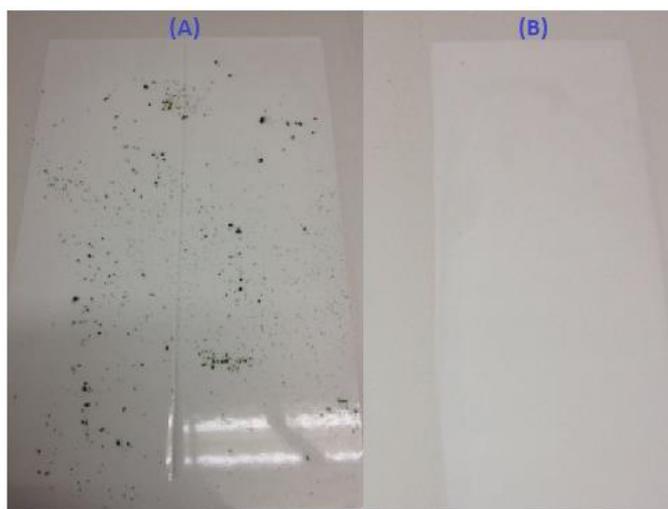
Figura 23: (A) mistura de esmalte cerâmico com a presença do contaminante; (B) esmalte sem contaminação da pinta verde.

Como pode ser observado na imagem acima, o resultado da pinta verde formulada em laboratório utilizando-se os teores apresentados nas análises de MEV/EDS, também apresentaram resultados positivos quando misturado ao esmalte cerâmico.

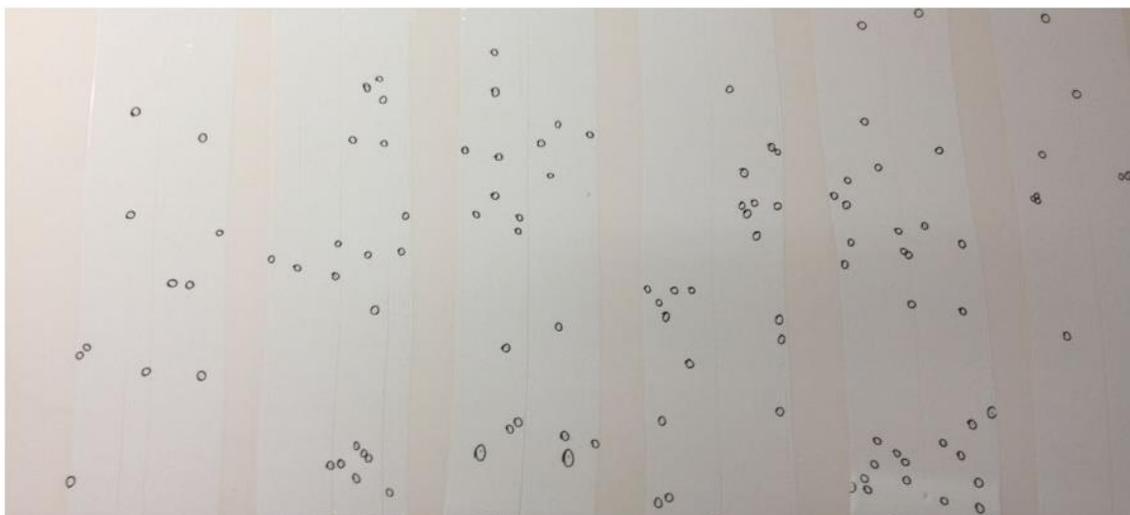
Os testes utilizando o borato de sódio e o dióxido de silício não obtiveram o resultado esperado como agentes inibidores da contaminação por pinta verde.

Figura 24: Teste utilizando 1,0 g da mistura dos inibidores e 0,1g de contaminante

Fazendo uma análise comparativa entre a peça esmaltada contendo apenas o contaminante com as peças contendo o contaminante mais a formulação para sua inibição, pode-se verificar que a formulação inibidora não surtiu efeito sobre a contaminação, diferentemente dos resultados obtidos nos testes para a formulação da mistura dos inibidores no laboratório da universidade, na qual a formulação inibidora foi introduzida diretamente sobre os agentes contaminantes, estes não estando misturados ao esmalte/massa.

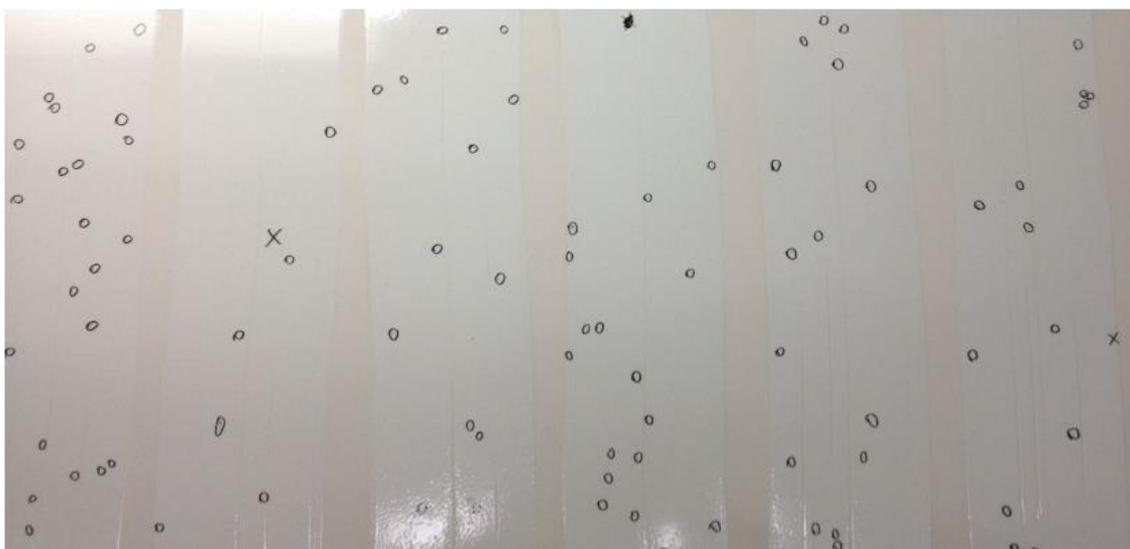
Figura 25: Teste utilizando 2,0 g da mistura dos inibidores e 0,1g de contaminante.

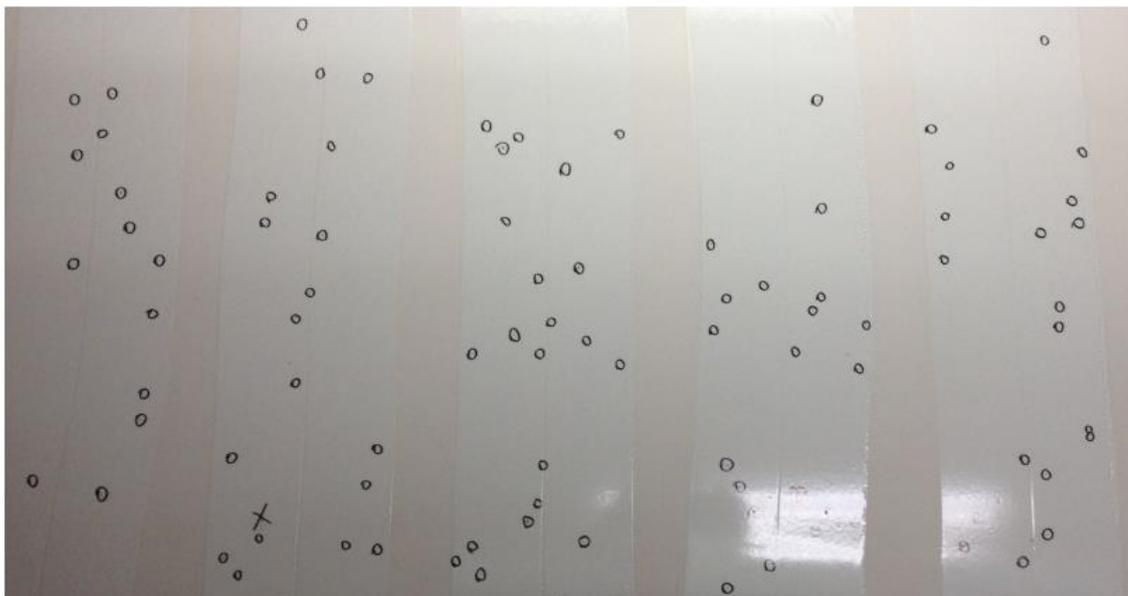
Figura 26: Teste utilizando 0,1g de contaminante sem a presença dos inibidores

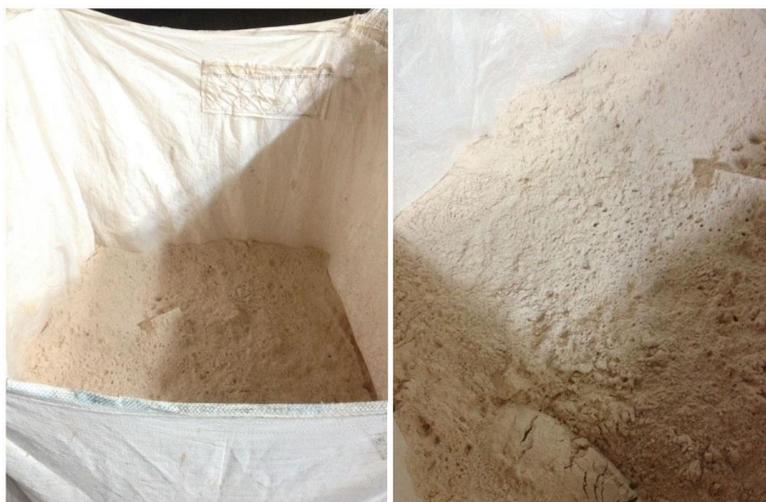
Figura 27: Testes utilizando resíduo da retifica.

Como pode-se observar, o teste feito com o pó residual da retifica aparentemente não indicou a presença da pinta verde, sendo ele descartado como hipótese de ser responsável pela origem da contaminação no processo.

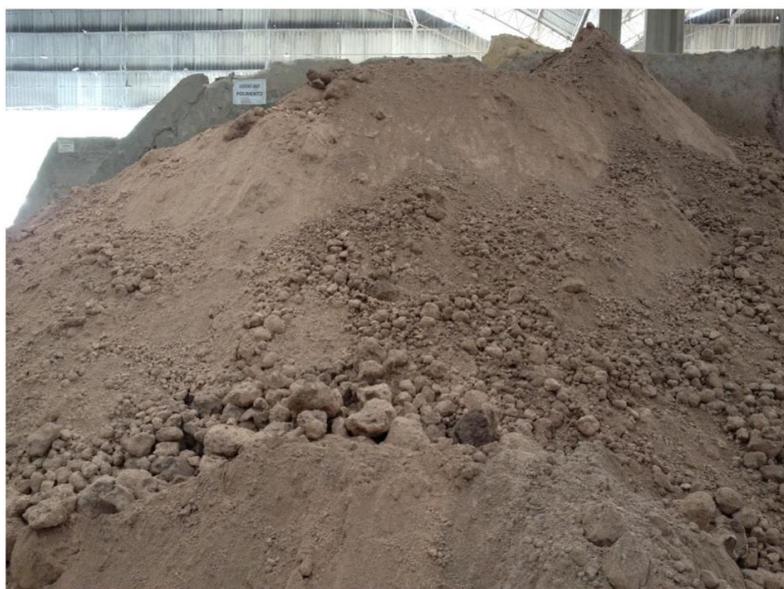
Figura 28: Lodo residual do processo de polimento

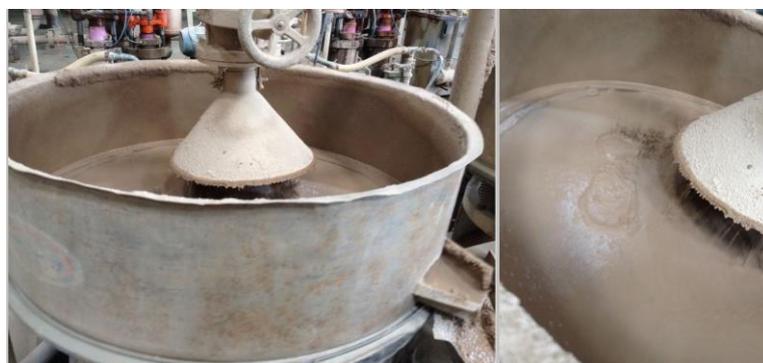
Figura 29: Barbotina na etapa de peneiramento.

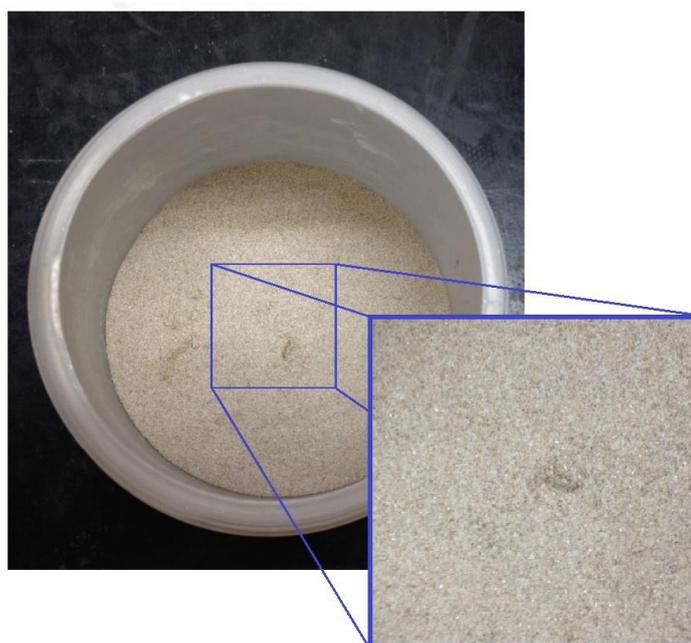
Figura 30: Barbotina após peneirada e seca.

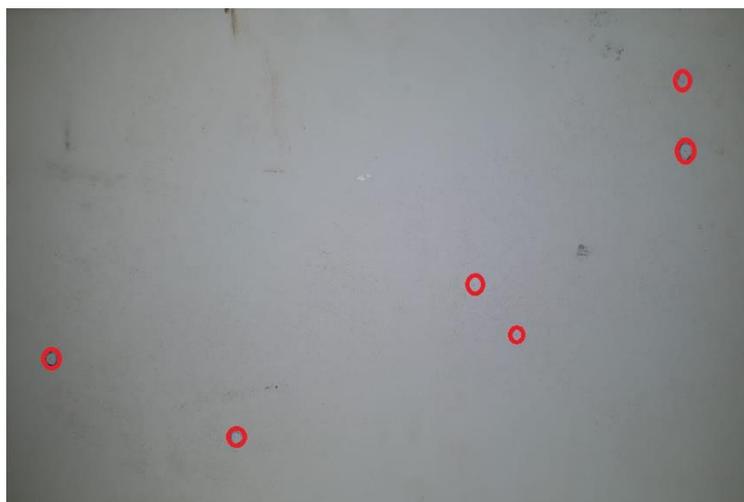
Como pode-se perceber na imagem abaixo, o teste utilizando o pó da barbotina apresentou a contaminação por tinta verde, podendo ser ele um dos motivos de origem do defeito, porém, para que se possa ter a certeza dessa origem, é necessária uma análise mais aprofundada abrangendo todas as matérias-primas envolvidas no processo, haja vista a barbotina não englobar a totalidade das matérias-primas utilizadas.

Figura 31: Testes utilizando o pó da barbotina
