**FACULDADE INTERNACIONAL DA PARAÍBA – FPB  
GRADUAÇÃO EM ARQUITETURA E URBANISMO**

**AVALIAÇÃO PÓS OCUPACIONAL :**  
De uma Edificação Residencial na Zona Sul na cidade de João Pessoa-PB

**JOÃO PESSOA  
2023**

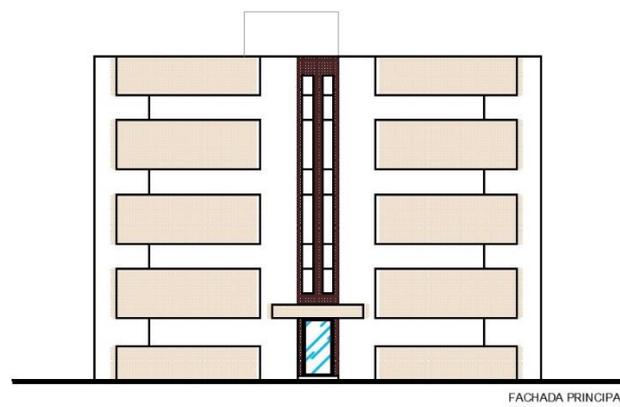
**Figura 03:** Fachada Principal do Residencial Parque Verde  
**Fonte:** BEZERRA, 2015.

O prédio é do tipo residencial multifamiliar, na figura 03 evidencia que a edificação tem térreo mais 3 pavimentos com 6 apartamentos por andar. O projeto foi realizado pela Arquiteta Dailza Bezerra.

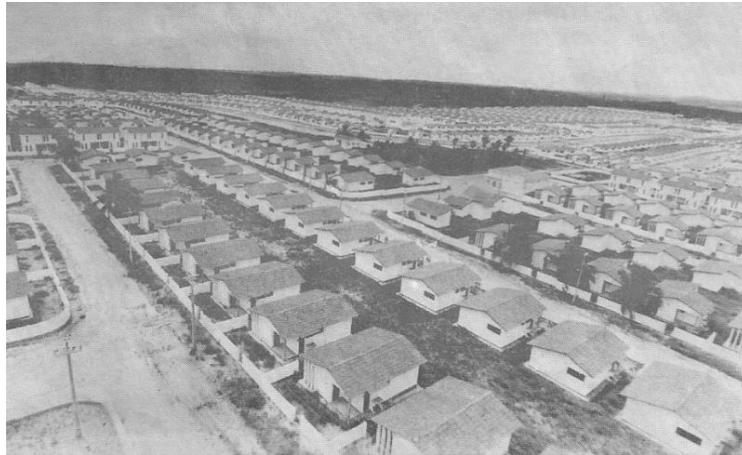
**Figura 06:** imagem do Conjunto Habitacional do Valentina  
**Fonte:** Portal do Valentina

Temos na imagem 06 vista aérea do bairro Valentina após sua construção. A área que o conjunto habitacional foi implantado se caracterizava como zona Residencial, e as unidades apresentavam em 3 tipologias: unidade isolado de 02 quartos, isolado com 03 quartos e as unidades geminada com térreo e 01 pavimento, que podemos ver na imagem 07. Conforme Lavieri, o assentamento do Bairro Valentina evidenciou ainda mais a expansão da cidade para a área litorânea sul, ainda pouco habitado, adiantando assim a ocupação de uma área onde planejava-se a criação de um pólo turístico.

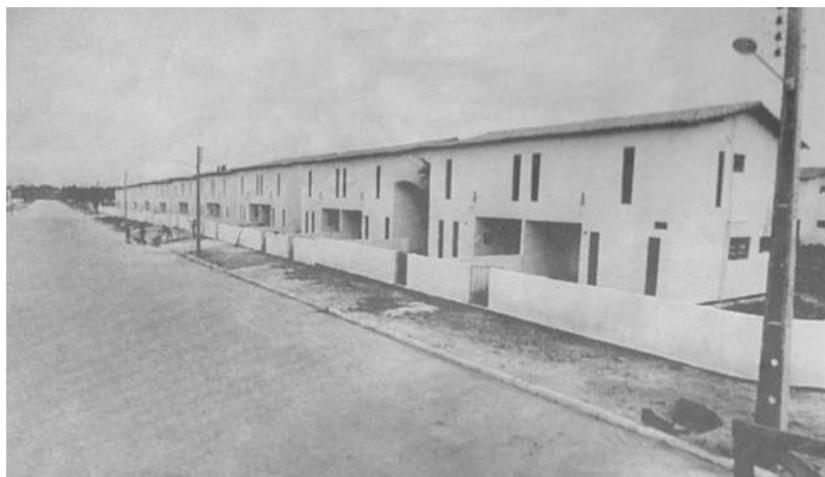
**Figura 06:** imagem das unidades habitacionais geminadas duplex do Valentina  
**Fonte:** Portal do Valentina

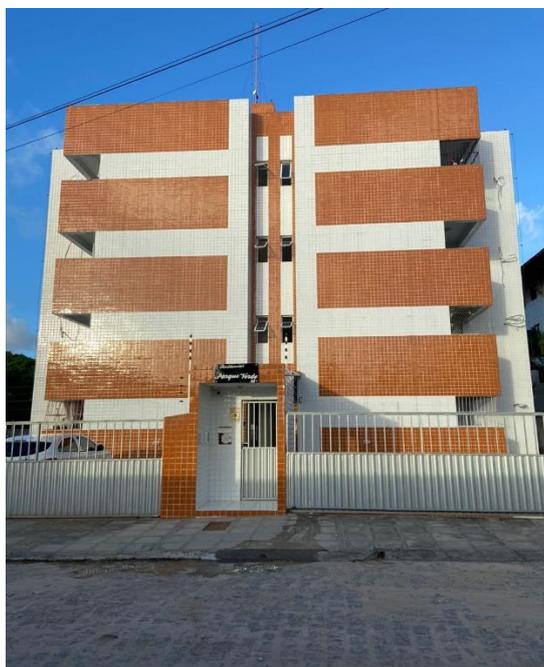
**Figura 11:** imagem da fachada principal com ênfase da incidência solar  
**Fonte:** Autora, 2023

Como a edificação do Residencial Parque Verde está implantado numa esquina ela possui duas frentes e duas laterais. A fachada principal se encontra no eixo oeste. Fazendo com que a mesma receba sol em maior parte do tempo. E a outra fachada frontal tem sentido leste.

A figura 11 evidencia que a fachada principal que se encontra posicionada no eixo oeste, recebe a luz solar durante o dia todo. Observamos também que a fachada é cega,

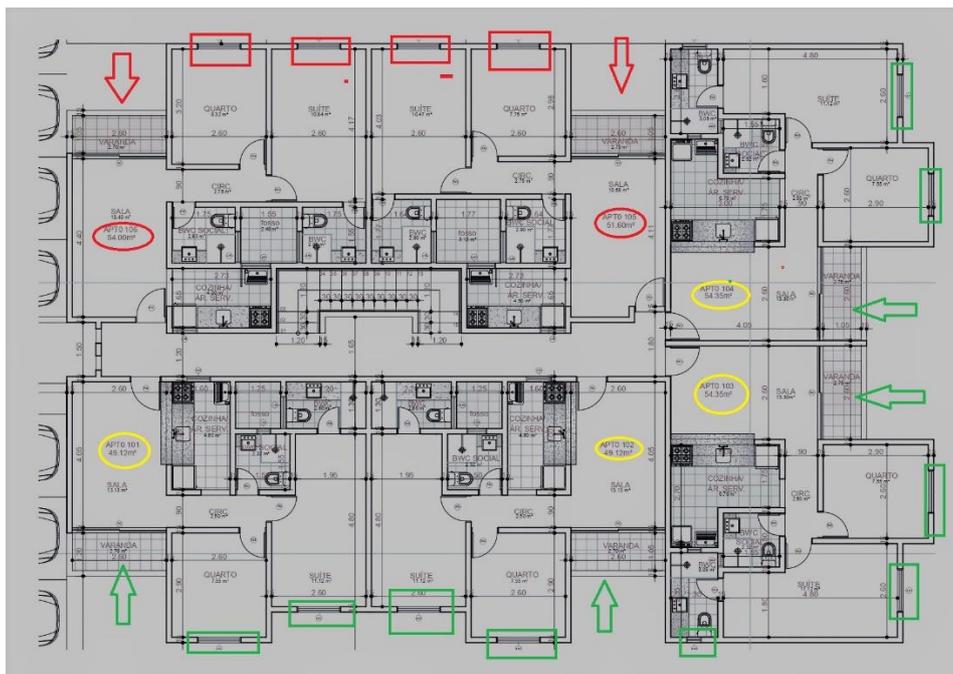
**Figura 13:** imagem demonstrando todas as janelas e varanda do projeto Residencial Parque Verde, De cor verde as janelas e varanda sul/leste, amarelo as identificações dos números dos apartamentos e de vermelho as aberturas e números dos apartamentos norte/oeste.

Já os apartamentos restante, com finais 05 e 06 tem as janelas e as varandas voltadas para fachada lateral norte, que pela orientação dos ventos, dificulta a entrada dos mesmos. Mas foi citado a grande área verde que se encontra nessa mesma posição ao entorno do prédio, que ameniza a sensação térmica, como mostra afigura 13 acima.

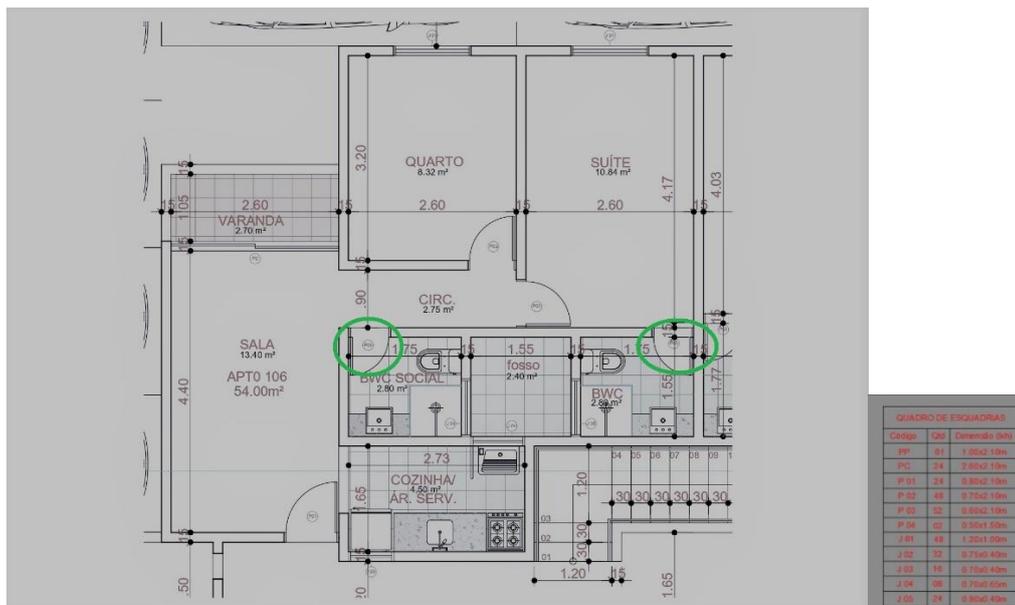
**Figura 14:** imagem da planta baixa do apartamento tipo demarcado com verde o tamanho da porta dos banheiros e o quadro de esquadrias sugerido no projeto.

Outro ponto analisado nesse passeio walkthrough foi a questão da acessibilidade ao prédio, o síndico relatou que não existe acessibilidade para deficiente visual. E no caso de cadeirante, foram relatado que a circulação em áreas comuns tem dimensão favorável a locomoção do deficiente. Mas, já a questão da dimensão dos apartamentos térreos, não existe a acessibilidade para os banheiros, já que os mesmos possuem as portas do tamanho 0.60x 2.10 m, e de acordo com a NBR 9050, o vão de livre da porta deve ser maior ou igual a 0.80m.

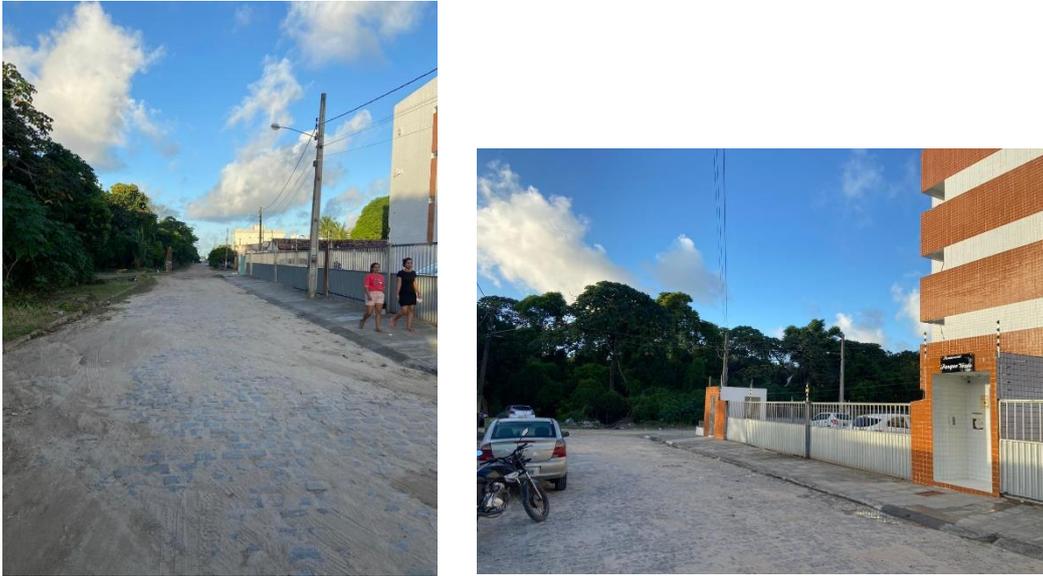
**Figura 15:** imagens mostrando a vegetação de frente a fachada lateral posicionada no eixo norte  
**Fonte:** Autora, 2023

Durante a conversa entre os moradores e o síndico, foram anotadas aspectos quanto a segurança, afirmaram que a vegetação que se encontra de frente com a fachada norte (fig.15) gera uma sensação de medo e que já houve vários assaltos nessa rua.

Podemos observar na figura 15 que a vegetação segue todo o perímetro das ruas, e não pode ser construído nesse local, pois essa parte verde da mata atlântica é protegida por lei.

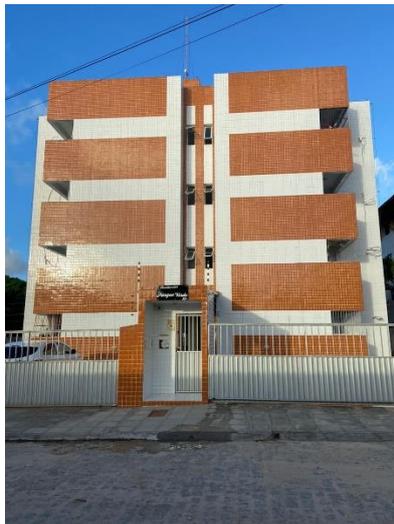
**Figura 16:** imagem mostrando a entrada de pedestre do Residencial Parque Verde  
**Fonte:** Autora, 2023

O Residencial não possui guarita e nem porteiro, observar figura 16.

A figura 16 comprova que são os moradores que controlam a entrada e saída das pessoas e que também gera uma insegurança dentro do prédio.

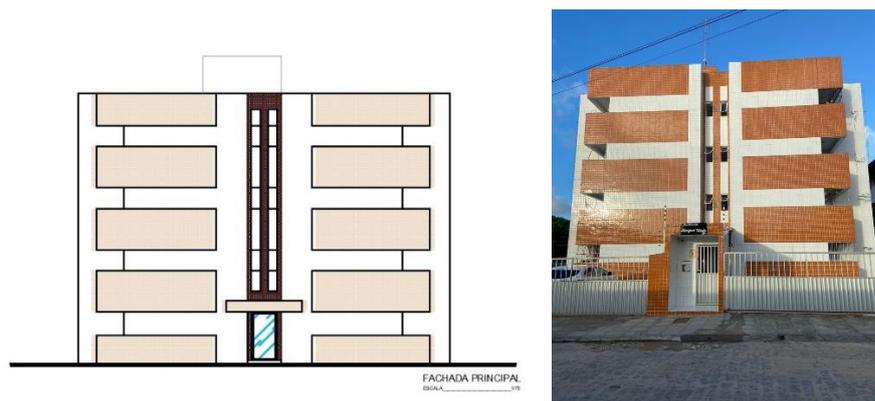
**Figura 17:** imagem da fachada principal no projeto arquitetônico e imagem da fachada construído  
**Fonte:** Autora, 2023

E finalizamos a conversa e a visita, perguntando sobre a estética da edificação e dos materiais utilizados, os residentes responderam que não gostam das cores das fachadas e que os materiais usados acham com pouca qualidade. Observar figura 17 abaixo.

Na figura 17, fica nítido que o construtor não seguiu a proposta de cores que a arquiteta sugeriu no projeto, ela propôs três cores na fachada. Segundo a arquiteta, o construtor não quis as cores sugeridas por que iria gastar mais. Preferiu apenas duas cores na fachada, e com mais branco do que o laranja, pois a cerâmica branca é mais barata do que com cor.
