**PROPOSTA DE MANUAL DE PROJETO E EXECUÇÃO DE CALÇADAS: UM  
ESTUDO DE CASO NA CIDADE DE IMBITUBA/SC**

Trabalho de Conclusão de Curso apresentado  
ao Curso de Engenharia Civil da Universidade  
do Sul de Santa Catarina como requisito  
parcial à obtenção do título de Engenheira  
Civil.

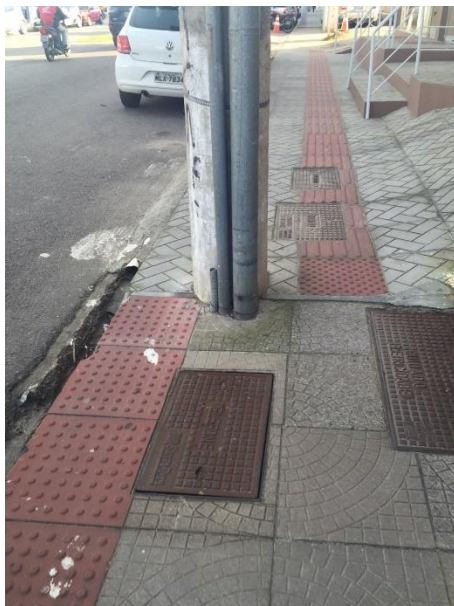
Figura 36 — Sinalização Tátil na Rua Nereu Ramos

Na vistoria realizada nos passeios públicos da Rua Nereu Ramos, verificou-se que grande parte das calçadas possuem sinalização tátil alerta e direcional, porém foram executadas inadequadamente, como se pode observar na figura 36 a seguir.

Como apresentado anteriormente na seção [2.6.2.4](#) deste trabalho, a sinalização tátil direcional é utilizada para direcionar o indivíduo desde o início até o destino final. Sendo assim, é necessário a sua presença em todo o percurso do passeio, auxiliando no desvio de obstáculos, mudança de direção e acesso à locais desejados.

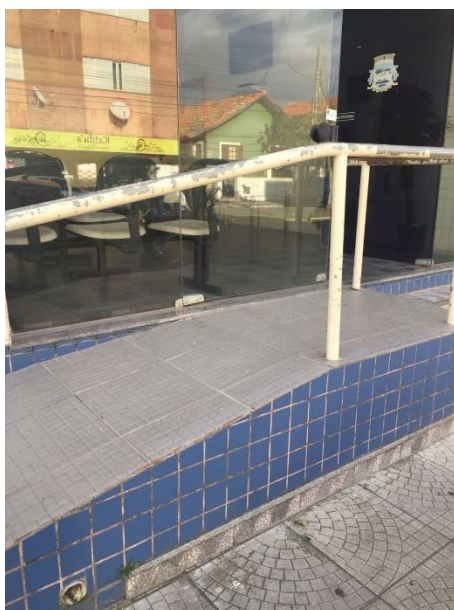
Figura 40 — Corrimão inadequado

Sendo uma rua de grande movimentação e pela presença de órgãos públicos referentes aos serviços de saúde, há pontos em que se observaram rampas e escadas para acesso a estes estabelecimentos, conforme figuras 39 e 40. Em ambas, é possível observar a má sinalização tátil, inclinações altas e corrimãos em desacordo com a norma de acessibilidade NBR 9050 (ABNT, 2015).

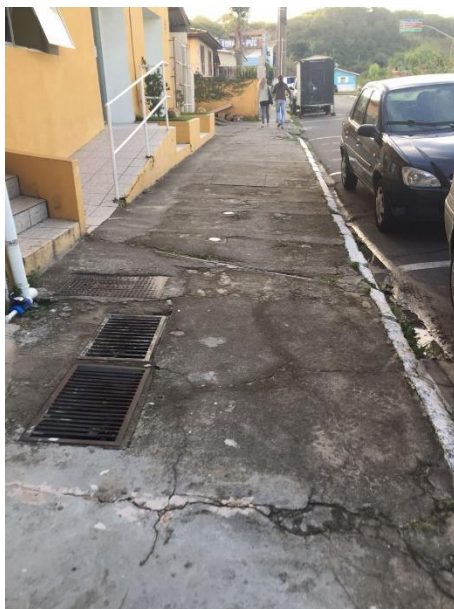
Figura 45 — Pavimentação precária

Outros problemas relacionados aos passeios públicos na Rua Irineu Bornhausen podem ser observados nas figuras 45 e 46 a seguir:

Destaca-se aqui a pavimentação precária pode ser encontrada em qualquer rua/avenida da cidade, não somente na Rua Irineu Bornhausen. A presença de buracos e/ou

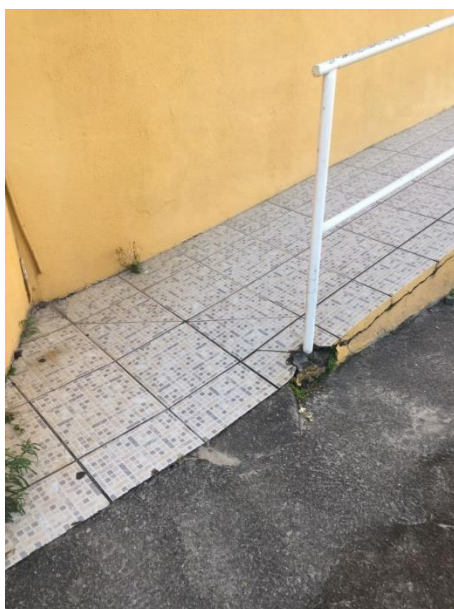
Figura 46 — Rampas não sinalizadas

As rampas/escadas e corrimãos são utilizados não somente por cadeirantes, mas também por idosos, gestantes e deficientes visuais. Sendo assim, deve atender as necessidades de todos os indivíduos, fazendo uso de pisos adequados, sinalização tátil e fácil acesso.

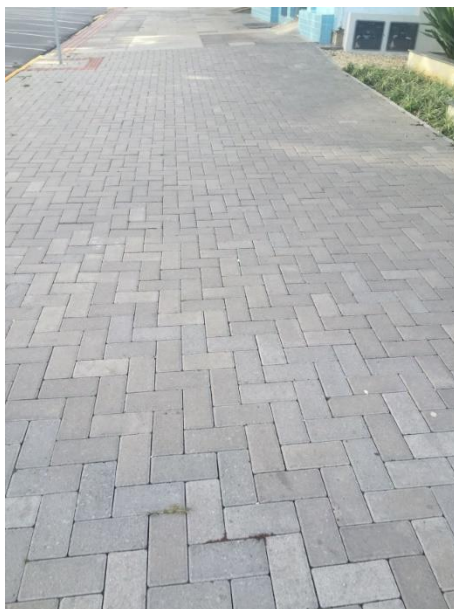
Figura 48 — Ausência de pisos táteis

sinalização tátil mal executada e más condições de pavimentação, visíveis nas figuras 48 e 49 a seguir.

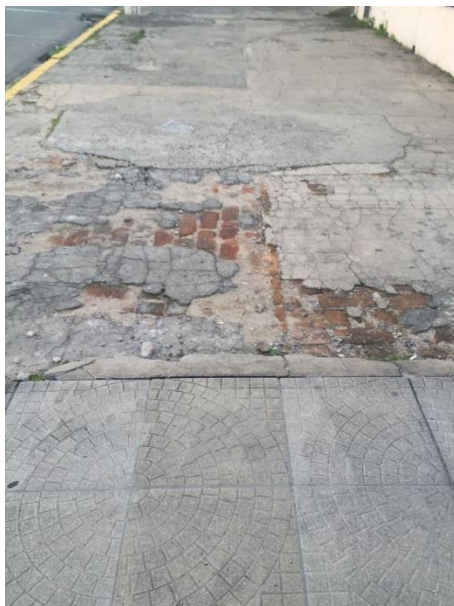
Figura 50 — Pavimentação danificada

Os desníveis e a pavimentação precária causam uma má caminhabilidade do cidadão, pois dificulta a locomoção e grande probabilidade de acontecer acidentes indesejados. De acordo com a norma brasileira de acessibilidade NBR 9050 (ABNT, 2015),

devem ser evitados os desníveis nas calçadas e quando os mesmos forem superiores à 20mm, devem ser considerados degraus, sendo dimensionados e sinalizados de maneira correta. As figuras 50 e 51 a seguir, mostram exemplos do que foi comentado:

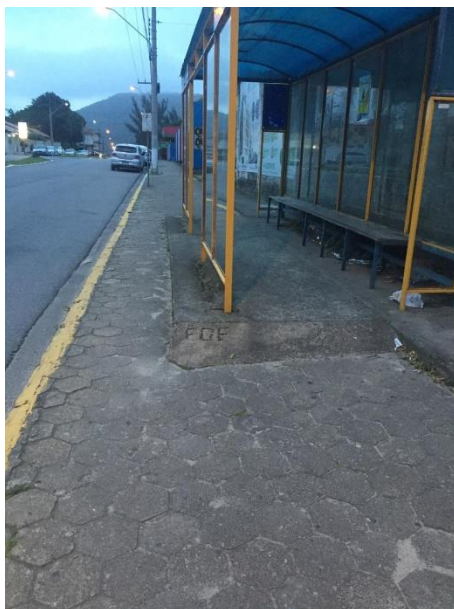
Figura 63 — Ponto de ônibus inadequado

foi descartada a sinalização tátil alerta e direcional, há presença de degrau e rampa e pavimentação precária. A seguir, a figura 63 apresenta o ponto de ônibus comentado:

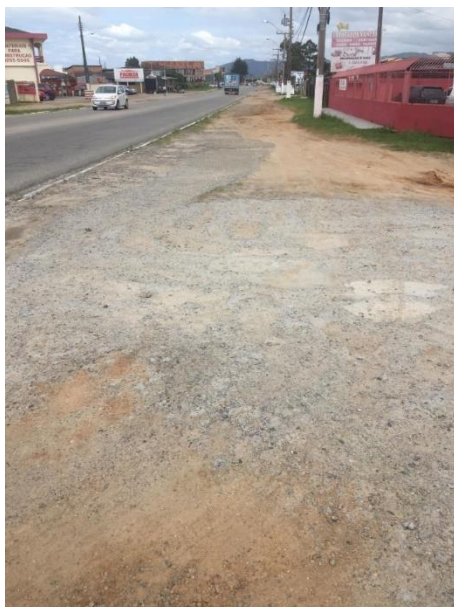
Figura 69 — Calçada sem pavimentação

As calçadas sem pavimentação é o problema mais encontrado na Avenida Renato Ramos da Silva, pois a lado esquerdo, sentido bairro/centro não possui nenhuma calçada delimitada para tráfego de pedestres. A ausência de calçadas impedem que as cadeiras de rodas sejam locomovidas e onde idosos ou deficientes visuais são alvos de pequenos acidentes devido a presença de grandes desníveis ou buracos.

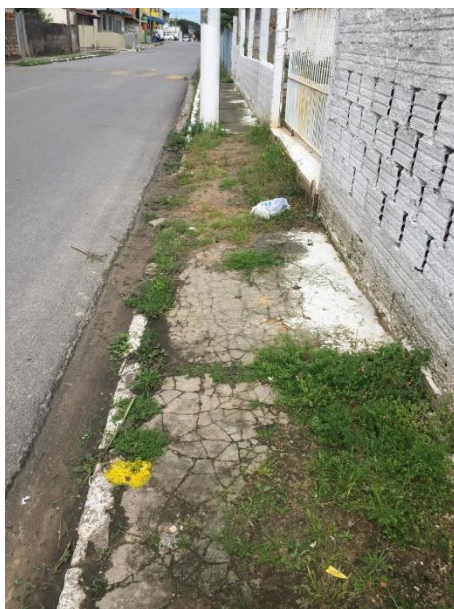
Figura 72 — Pavimentação irregular

Em alguns pontos da avenida em questão, foram observados que não há pavimentação em algumas calçadas e/ou há presença de pavimentação irregular, feita com ladrilhos ou pedras que comprometem a segurança do pedestre, conforme figura 72 a seguir:

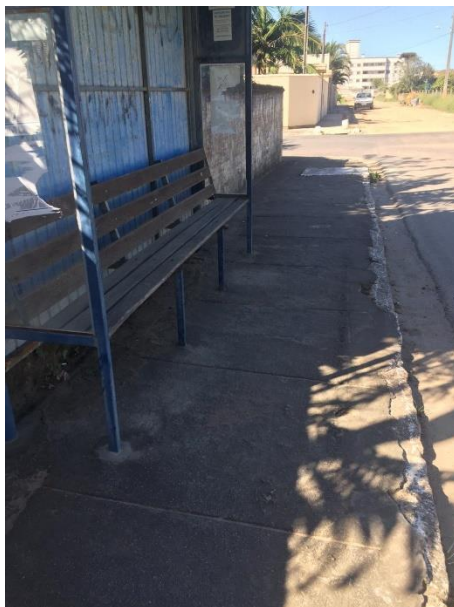
Figura 73 — Ponto de ônibus em desacordo com a acessibilidade

A Avenida Estrela é rota do ônibus interurbano, sendo assim, é necessário pontos de ônibus para os passageiros aguardarem. Entretanto, apenas um abrigo de ônibus foi

encontrado na avenida, o qual apresenta irregularidades para adequação da norma de acessibilidade NBR 9050 (ABNT, 2015) e norma de pisos táteis NBR 16537 (ABNT, 2016), descumprindo as normas nos quesitos: dimensão mínima da calçada e sinalização tátil direcional e alerta. A figura 73 ilustra o ponto de ônibus analisado:

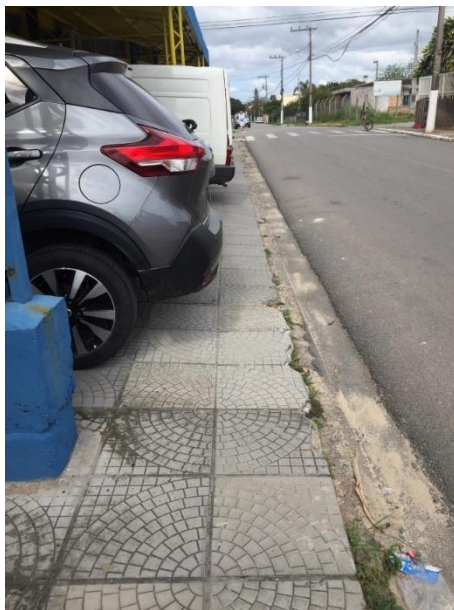
Figura 74 — Carros interrompendo a passagem de pedestres

Além de barreiras arquitetônicas e/ou urbanísticas, encontram-se também as barreiras atitudinais, as quais são frequentes em todos os locais da cidade e que foram encontradas no decorrer da vistoria da rua Santana. As barreiras atitudinais foram comentadas na [seção 2.4](#) da fundamentação teórica deste trabalho e pode ser exemplificada na figura 74 retirada na rua analisada:

Na figura 74 mostrada anteriormente, pode-se observar que há problemas com as barreiras atitudinais, mas também observa-se a calçada estreita, sem sinalização tátil e totalmente fora dos padrões de acessibilidade. Para impedir que os carros obstruam a passagem de pedestres, é necessário prever os recuos obrigatórios para a locação de garagens, conforme plano diretor da cidade.

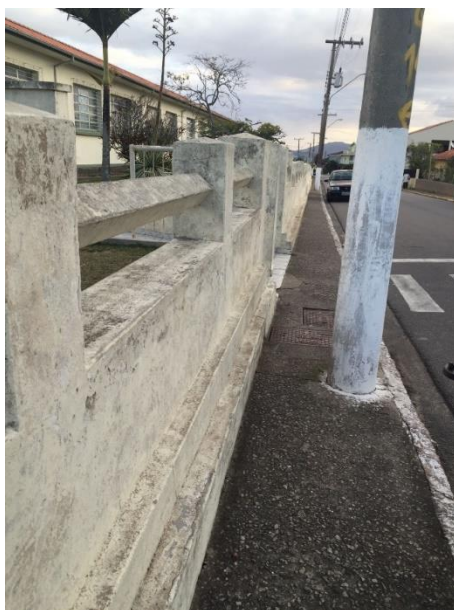
Figura 76 — Calçadas estreitas

Na Rua Santana observou-se que as calçadas estreitas são o principal problema de acessibilidade. Além disso, há obstáculos nas calçadas que impossibilitam o trânsito de pedestres, impedindo-os de trafegarem em segurança e obrigando-os a utilizar as vias públicas como passeio público. As calçadas com dimensões mínimas são de responsabilidade do proprietário do terreno e as mesmas devem apresentar boas condições de caminhabilidade. Na figura 76 a seguir, observa-se a calçada estreita e com obstáculos.

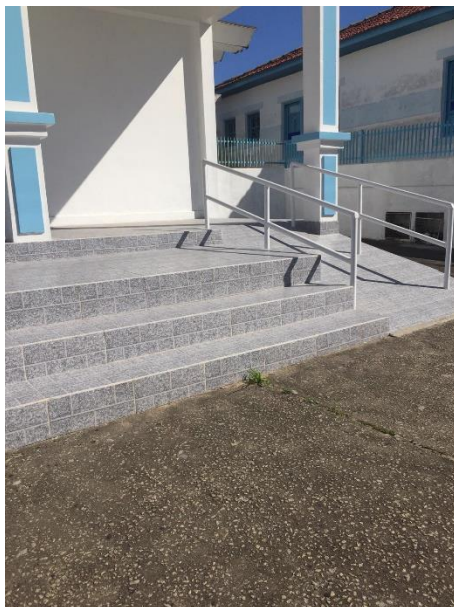
Figura 79 — Escadas e rampas sem sinalização tátil

Tratando-se de escadas, rampas e corrimãos, observou-se que os parâmetros de acessibilidade e sinalização tátil não foram adaptados para estas situações. Na figura 79 a seguir, apresenta-se as irregularidades encontradas, tais como: falta de sinalização tátil para acesso à rampa/corrimão e falta de sinalização tátil nos degraus.

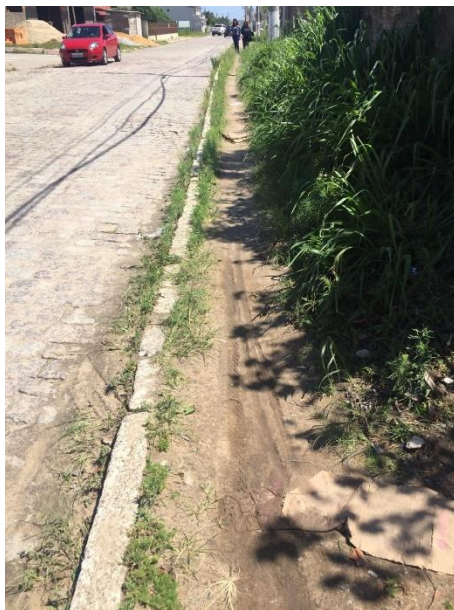
Figura 80 — Calçada não pavimentada

A falta de pavimentação nos passeios públicos são constantes nos bairros da cidade, não somente no bairro Vila Nova. Observou-se que as calçadas apresentam vegetação, somente o solo ou pisos irregulares, conforme figuras 80 e 81 a seguir.

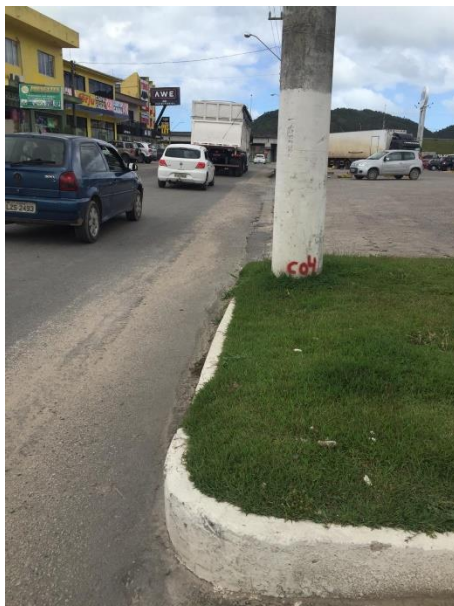
Figura 83 — Ausência de passeio público

pavimentadas, na Avenida Cônego Itamar Luiz da Costa foram encontrados outras irregularidades e a principal delas foi a ausência de passeio público, apresentado na figura 83 a seguir:

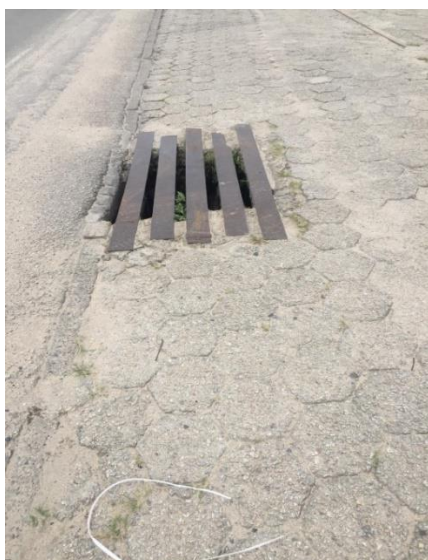
Figura 84 — Bueiro no passeio público

Os bueiros e/ou bocas de lobo também são inimigos da acessibilidade. Na avenida foram encontrados alguns bueiros no passeio público, impedindo que os pedestres trafeguem com segurança. Na figura 84 a seguir, apresenta-se esse problema:

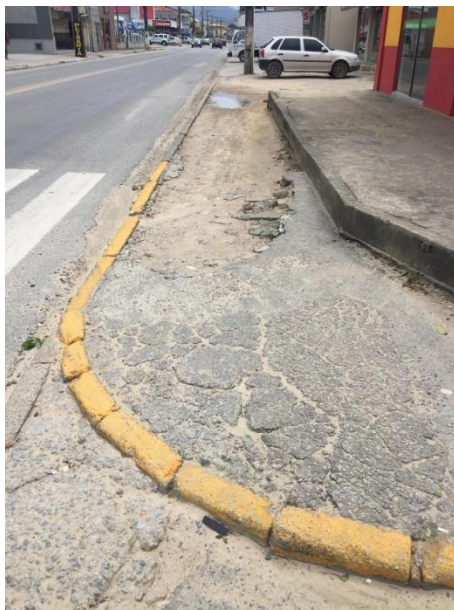
Figura 87 — Calçada sem pavimentação e sinalização para vias públicas

As calçadas da avenida analisada apresentam desníveis no decorrer do trajeto, acarretando em passeios irregulares, sem sinalização tátil ou sinalização tátil equivocada. Estes problemas de acessibilidade citados anteriormente são constantes em toda a cidade e estão demonstrados nas figuras 85, 86 e 87 a seguir:

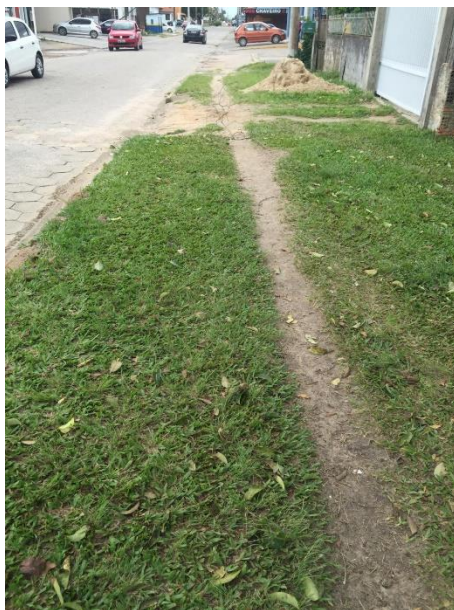
Figura 89 — Calçada com vegetação

As calçadas na rua João de Carvalho, em sua maioria, não apresentam pavimentação e são calçadas estreitas que possuem elementos urbanísticos, tais como, postes, lixeiras e vegetação que não possuem a devida sinalização durante o percurso, atrapalhando a locomoção do deficiente visual. Conforme figuras 89 e 90 a seguir:

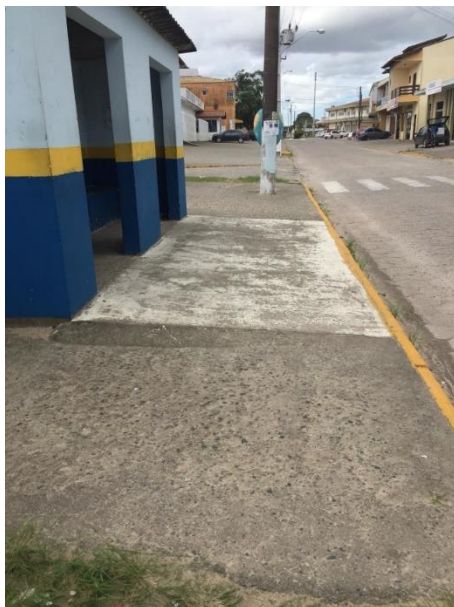
Figura 92 — Ponto de ônibus sem acessibilidade

Na rua foram encontrados alguns pontos de ônibus, e os mesmos não possuem a correta sinalização tátil para alertarem os deficientes visuais e direcioná-los para o acesso ao ônibus, bem como os deficientes físicos não possuem rampas de acesso aos abrigos. Na figura 92 a seguir, apresenta-se um dos pontos de ônibus vistoriados:

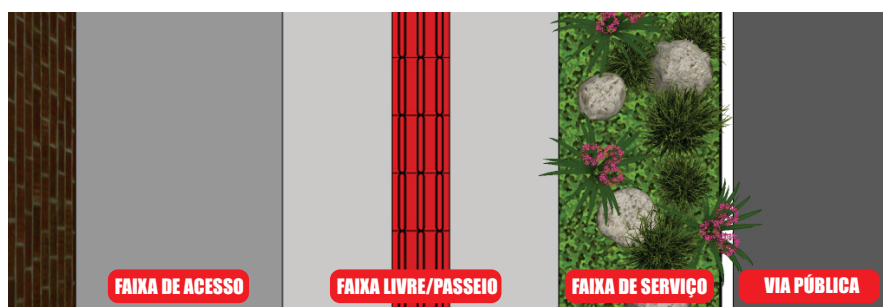
Respeitando as normas de acessibilidade, a calçada acessível deve apresentar a seguinte configuração:

**OBS:** Calçadas estreitas devem possuir no mínimo a faixa livre/passeio.

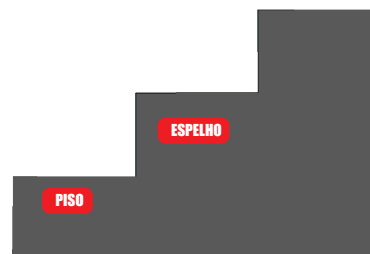
- a)  $0,63 \text{ m} \leq p + 2e \leq 0,65 \text{ m}$ ;
- b) Pisos (p):  $0,28 \text{ m} \leq p \leq 0,32 \text{ m}$ ;
- c) Espelhos (e):  $0,16 \text{ m} \leq e \leq 0,18 \text{ m}$ .

Os corrimãos, deverão ter 30 milímetros e 45 milímetros de diâmetro interno e externo, respectivamente, fixados à 92 centímetros e a 70 centímetros do piso.
