**ANÁLISE DOS MÉTODOS DE IMPERMEABILIZAÇÃO DE VIGAS BALDRAME  
ADOTADOS EM DUAS EDIFICAÇÕES UNIFAMILIARES - ESTUDO DE CASO**

**ANÁLISE DOS MÉTODOS DE IMPERMEABILIZAÇÃO DE VIGAS BALDRAME  
QUE PODEM SER ADOTADOS COM O OBJETIVO DE EVITAR FUTURAS  
MANIFESTAÇÕES PATOLÓGICAS-ESTUDO DE CASO**

Trabalho de Diplomação a ser apresentado  
ao Departamento de Engenharia Civil do  
Centro Universitário Ritter dos Reis, como  
parte dos requisitos para obtenção do título  
de Engenheiro Civil.

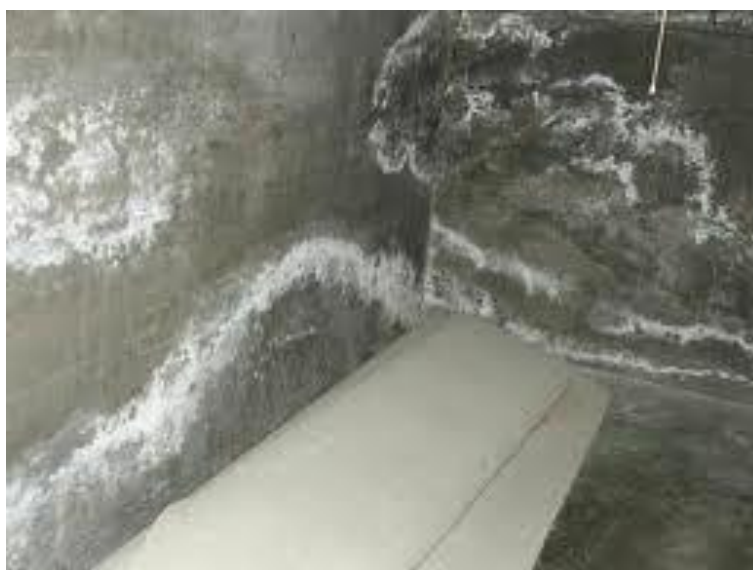
Entretanto, para que ocorra o seu surgimento como mostra a figura 3, existe a necessidade de uma combinação de outros fatores, além da água já anteriormente citada, o advento de teor de sais solúveis presentes na argamassa de assentamento ou do revestimento de reboco, juntamente com a ação de uma força, dos quais se enquadram a pressão hidrostática ou a evaporação do qual permitirá que a solução salina surge na superfície da parede. (ASSOCIAÇÃO BRASILEIRA DA CONSTRUÇÃO INDUSTRIALIZADA, 1990).

Figura 3 – Formação de eflorescência.

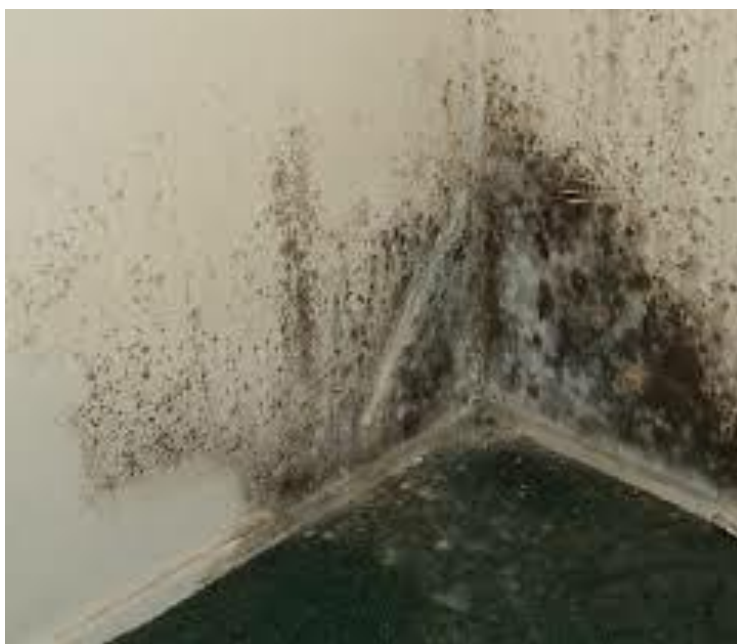
De acordo com Schönardie (2009 apud BARBOSA, 2018), o mofo e o bolor são considerados como fungos vegetais, onde a sua manifestação possui como característica o escurecimento da superfície onde a patologia está agindo, conforme o exemplo da figura 4, ademais, sua ocorrência gera danos a estrutura. Perante o fato de serem de origem vegetal, se torna essencial para sua sobrevivência e continuação de sua manifestação a presença de umidade neste meio.

Figura 4 – Ação de mofo e bolor em parede de alvenaria.

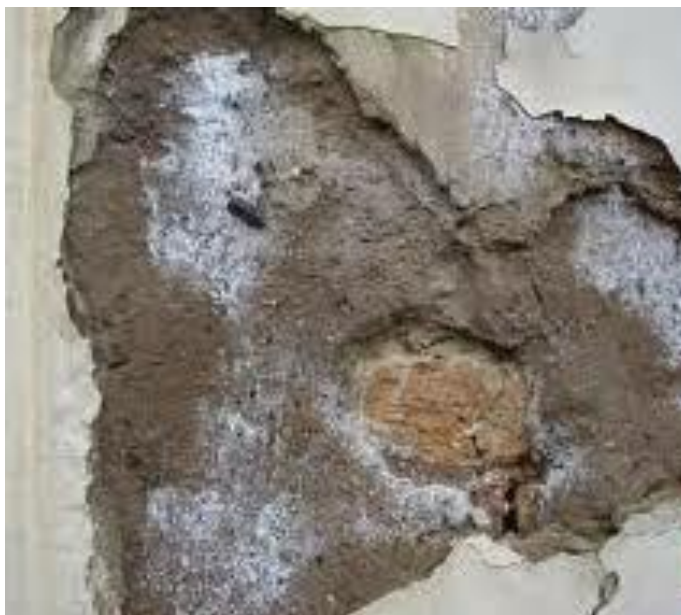
A criptoflorescência possui as mesmas características de formação da eflorescência, entretanto, o que difere de uma manifestação patológica em relação a outra está relacionada com a gravidade da sua manifestação, visto que na criptoflorescência ocorre a formação de grandes cristais salinos no interior da estrutura da parede de alvenaria ou nos elementos de concreto. Destaca-se que a manifestação desse problema pode gerar grandes danos na estrutura, podendo formar rachaduras e em algumas situações provocar desabamento da parede, visto que diante de um crescimento dessa anomalia, os cristais que são gerados podem pressionar a massa, provocando nos danos mencionados. (MONTECIELO, 2016). De forma mais resumida Nappi (2002) realiza a seguinte diferenciação “Quando esta cristalização se dá no interior da superfície o fenômeno é chamado de criptoflorescência e, quando no ambiente exterior, de eflorescência”. A figura 5 ilustra a ação da criptoflorescência no interior da estrutura, sendo possível confirmar sua ação ocorrendo entre o emboço e o reboco.

Figura 5 – Ocorrência de criptoflorescência na parede da estrutura.

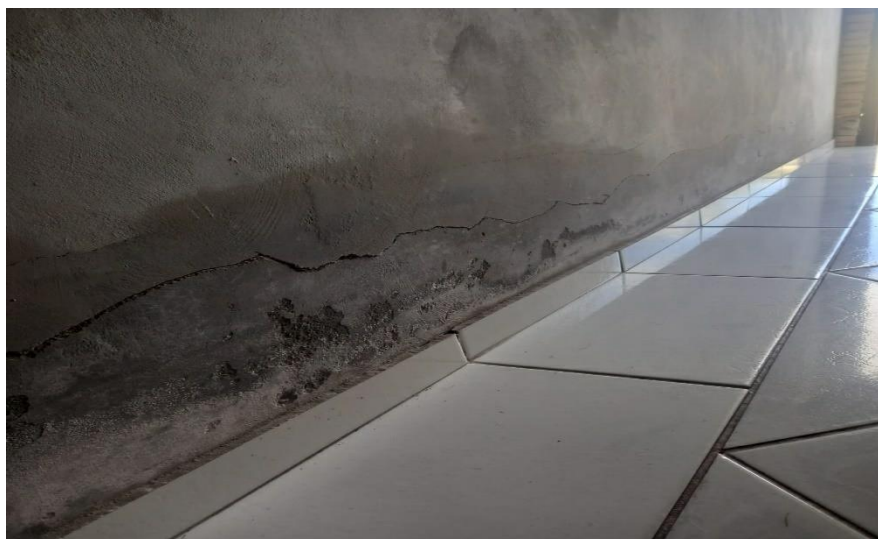
É comum em edificações sem impermeabilização ou com impermeabilização mal executada encontrar fissuras horizontais no bordo inferior das paredes de alvenaria.

De acordo com a análise realizada por Thomaz (1989), a ocorrência de fissuras na superfície de uma estrutura pode ser justificada diante da variação gerada do teor de umidade, visto que através de um aumento ou redução, os materiais porosos sofrem variações relacionados a suas dimensões, sendo que o aumento gera expansão do material e a redução provoca contração do mesmo, esses movimentos que são gerados e que estão relacionados com o surgimento deste problema, podem ser denominados como fissuras higroscópicas. Incumbe relatar que os surgimentos de fissuras higroscópicas são semelhantes as fissuras geradas diante das variações de temperatura. Ademais, em uma análise quantitativa, voltada a questão da absorção da água no material de construção, são originados por dois fatores: Porosidade e a capilaridade, sendo o segundo com a maior importância. (HUSSEIN, 2013). Barbosa (2018) destaca que um dos exemplos mais corriqueiros relacionados com o surgimento da fissura tendo como seu agente causador a umidade, surge na base das paredes de alvenaria, conforme exemplo ilustrado na figura 6, podendo ter como sua justificativa o efeito da existência de uma maior quantidade de umidade nas camadas inferiores do assentamento da parede de alvenaria, apresentado desta forma em uma maior expansão.

Figura 6 – Fissura gerada na base da parede de alvenaria.

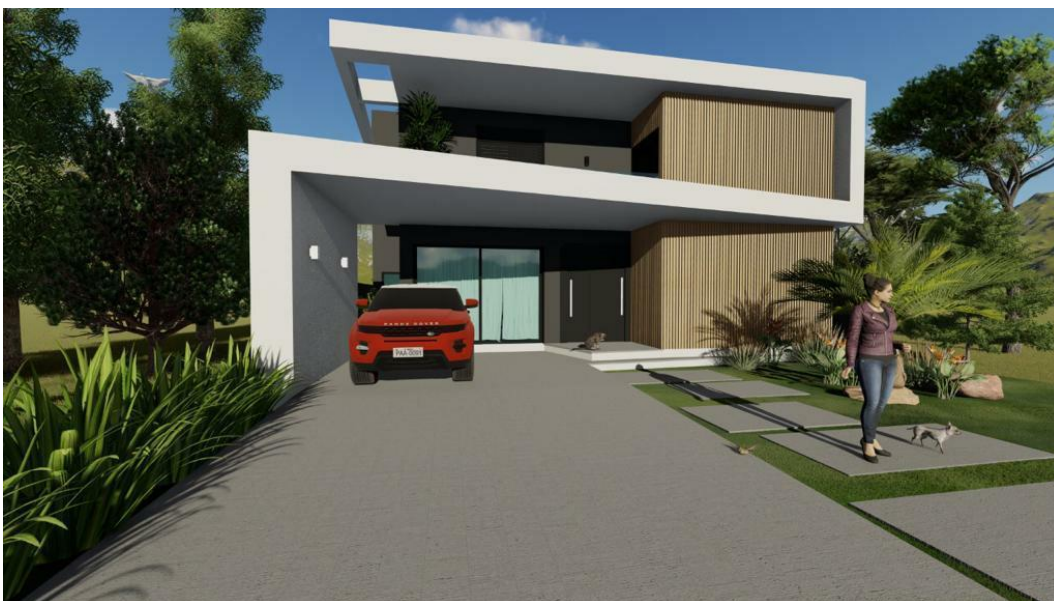
Figura 7 – Perspectiva final da construção.

Residência unifamiliar localizada na Rua 102, Lote 10, Quadra 0076, Setor 240, Altos do Maquiné, Maquiné, RS. A Figura 7 apresenta a perspectiva final da obra. No entanto, conforme apresentado na Figura 8, em um primeiro momento, foi feita apenas a execução do pavimento térreo.

A Obra “1” é uma residência de dois pavimentos, sendo térreo com 140 m<sup>2</sup> e piso superior com 125 m<sup>2</sup>, totalizando 265m<sup>2</sup> de área construída.

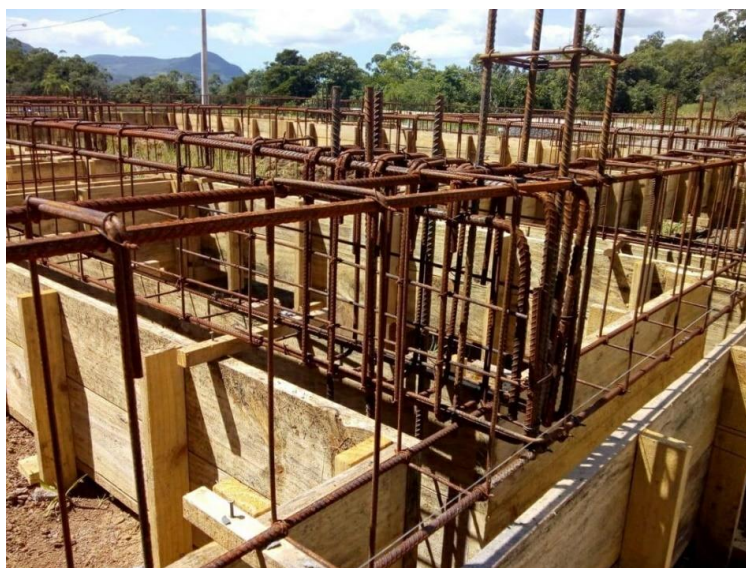
As formas foram feitas com tábuas de pinos e aplicado desmoldante antes da montagem das armaduras.

Figura 9 – Formas das vigas baldrame.

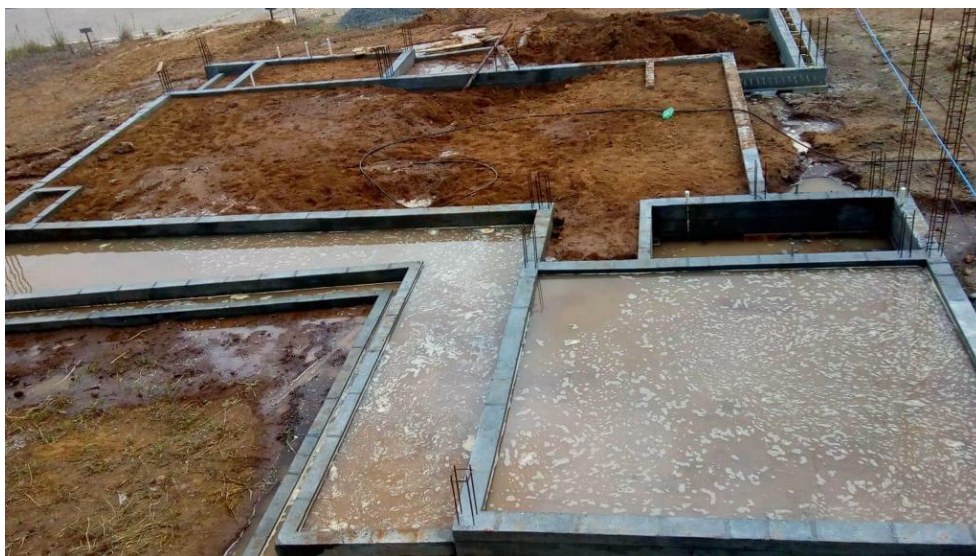
A desforma foi feita sete dias após a concretagem. A figura 10 mostra a etapa de aterro com areia levemente argilosa e compactando com água para preencher todos os vazios.

Figura 10 – Aterro.

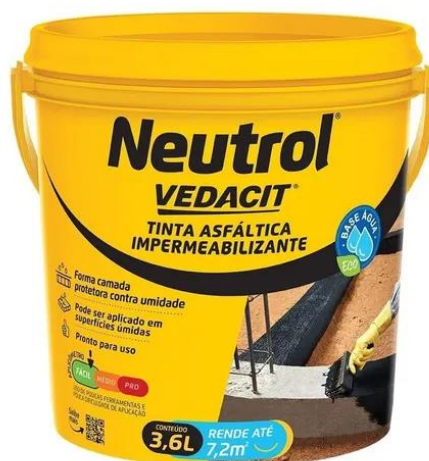
Com 15 dias após a concretagem iniciou-se a etapa de impermeabilização das vigas baldrame com o produto denominado Neutrol Vedacit, (figura 11), aplicando de trincha nas laterais e superfície das vigas, respeitando o intervalo de oito horas entre demãos indicado pelo fabricante.

Figura 11 – Impermeabilizante asfáltico.

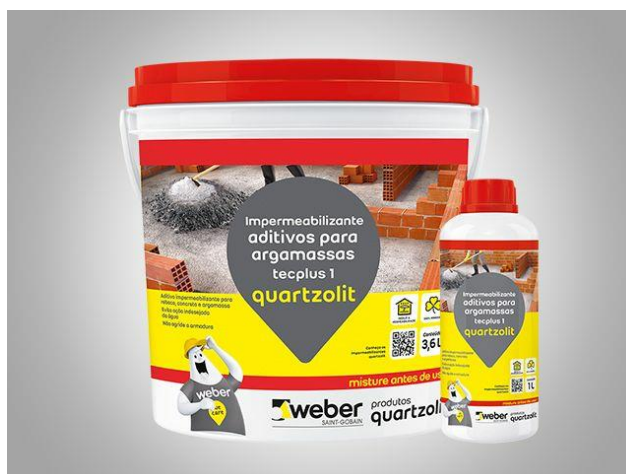
Na argamassa de assentamento das primeiras fiadas de tijolos foi adicionado Tecplus 1 Quartzolit, (figura 12), aditivo impermeabilizante para reduzir a permeabilidade da argamassa.

Figura 12 – Aditivo Impermeabilizante.

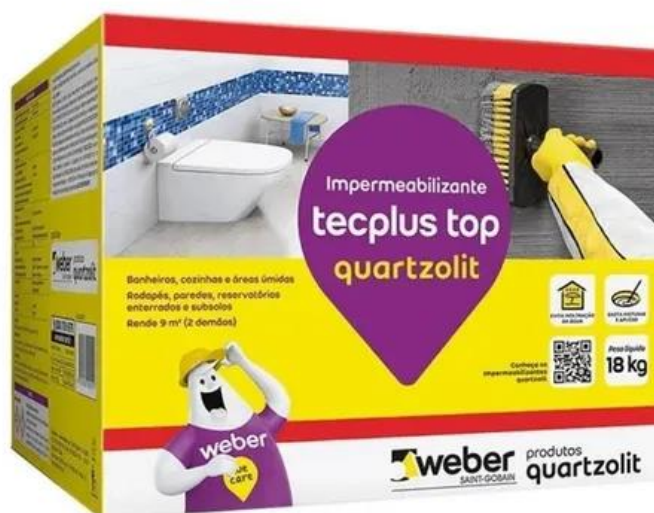
A figura 13 mostra o impermeabilizante Tecplus top, aplicado nas paredes internas e externas da edificação com duas demãos em sentidos opostos numa altura de 80 cm acima do piso, respeitando o intervalo de 3 horas entre demãos e umedecendo a superfície conforme indicação do fabricante.

Figura 13 – impermeabilizante cimentício.

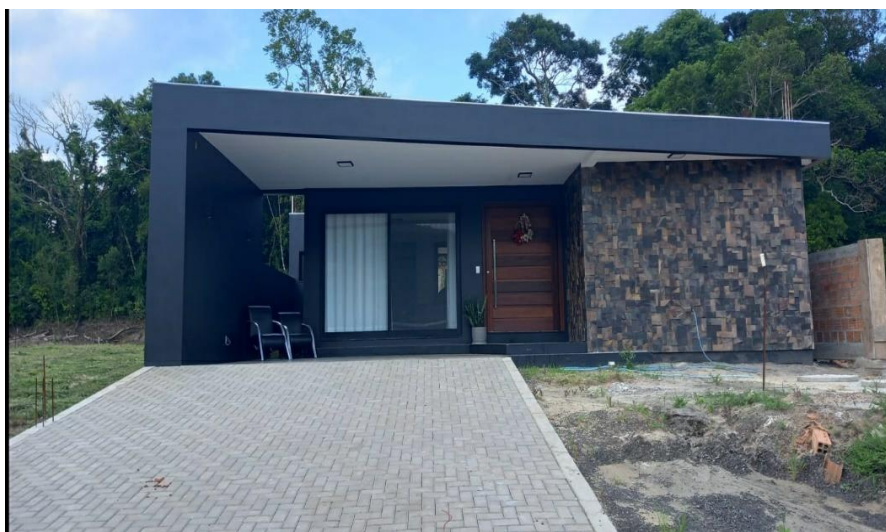
Figura 15 – obra concluída.

A figura 15 apresenta a obra 1 com a primeira etapa já concluída.

Podemos considerar que a patologia encontrada em uma das paredes da obra 1 se deve ao fato do acúmulo de água no terreno na ausência de um sistema de drenagem, tendo em vista que essa anomalia ocorreu em um ponto isolado da edificação, sendo na parede externa em contato direto com o acúmulo de água no solo.

Deve-se ressaltar também os métodos construtivos empregados, na obra 1 o alicerce foi aterrado, deixando o piso em contato direto com o solo, assim facilitando a capilaridade da água.

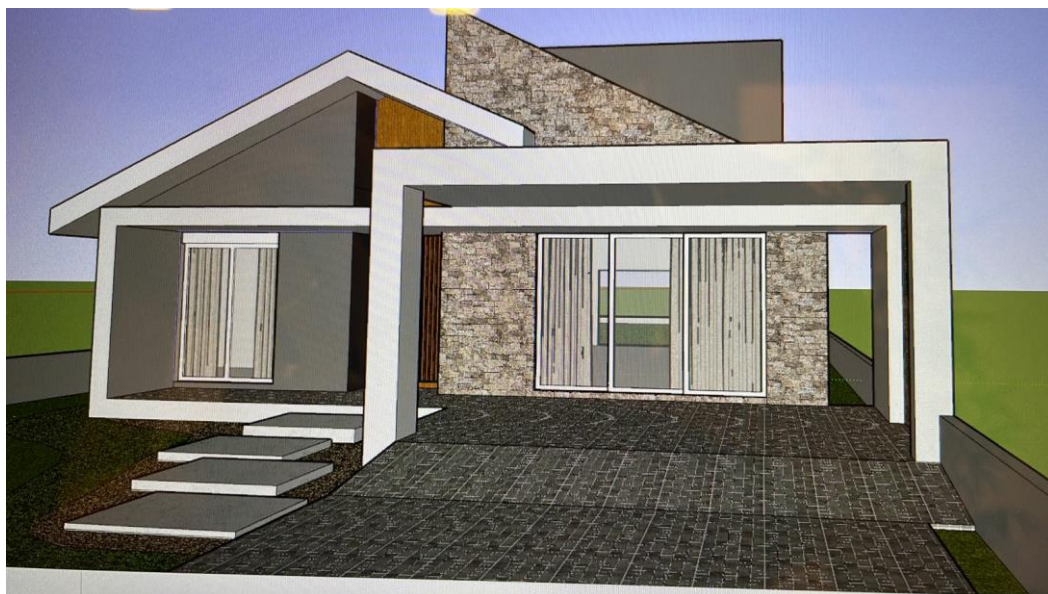
Figura 16 – Perspectiva final.

Residência unifamiliar, ilustrada na figura 16, localizada na Av. General Osório, nº 589, Centro, Maquiné RS. Obra “2” casa com área interna de 184,03m<sup>2</sup>, varandas e abrigo 65,51m<sup>2</sup>, totalizando 249,54m<sup>2</sup> de área construída.

Nessa segunda obra o projeto estabeleceu para fundação estacas escavadas, na qual foram executadas com aproximadamente três metros de profundidade, feitos blocos de coroamento e as vigas baldrame sobre esses. Nessa obra foi utilizado laje pré-moldada para evitar o contato do piso com o solo.

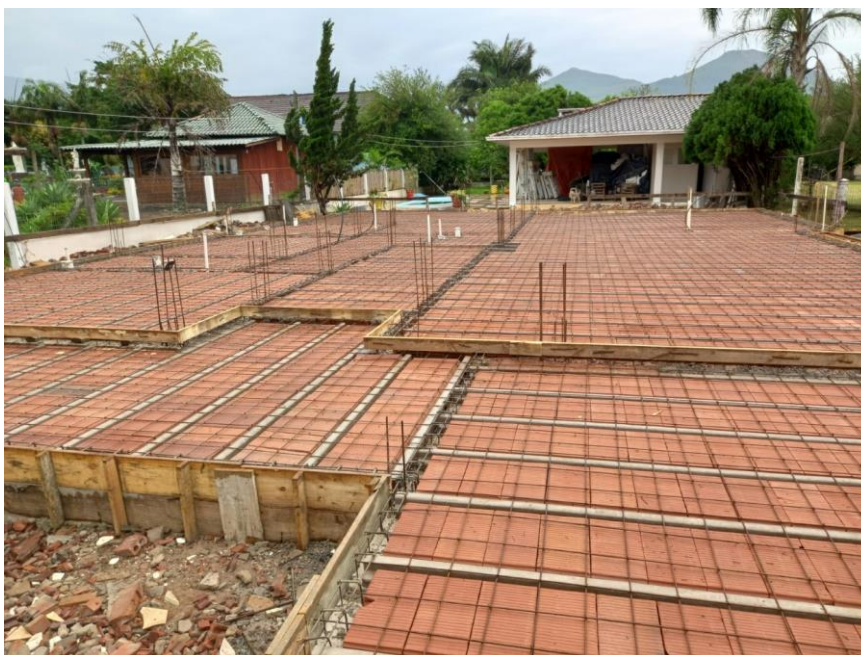
Na segunda etapa foi feito o fechamento do perímetro das vigas baldrame, como mostra a figura 18 e concretado com concreto usinado de 25 MPa.

Figura 18 – Vigas baldrame com laje pré-moldada engastada.

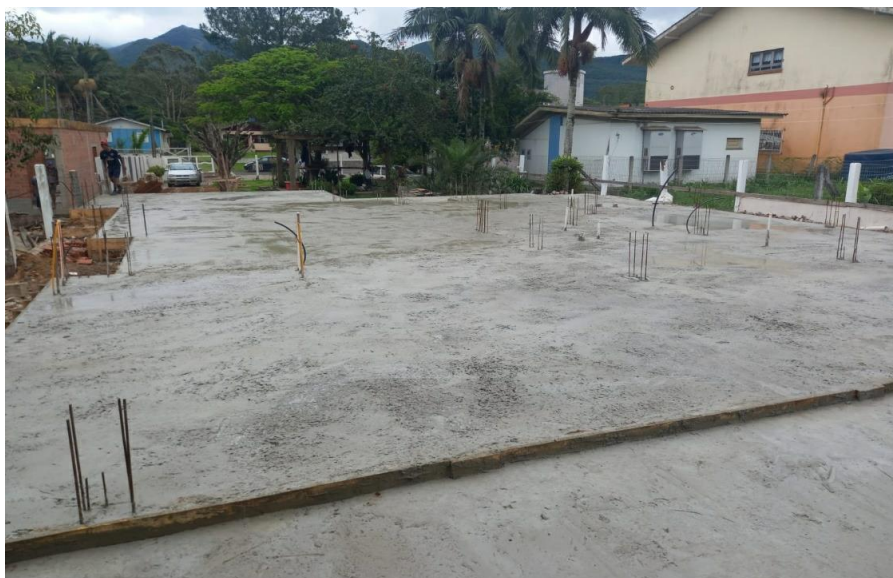
A figura 19 mostra a laje após a concretagem. Com 15 dias após a concretagem da laje iniciou-se a impermeabilização das vigas baldrame com Tecplus Top Quartzolit, (figura 20), impermeabilizante cimentício semi flexível. Essa etapa é a mais importante no processo de impermeabilização, uma vez que é essa camada que vai bloquear a umidade ascendente do solo.

Figura 19 – laje concretada.

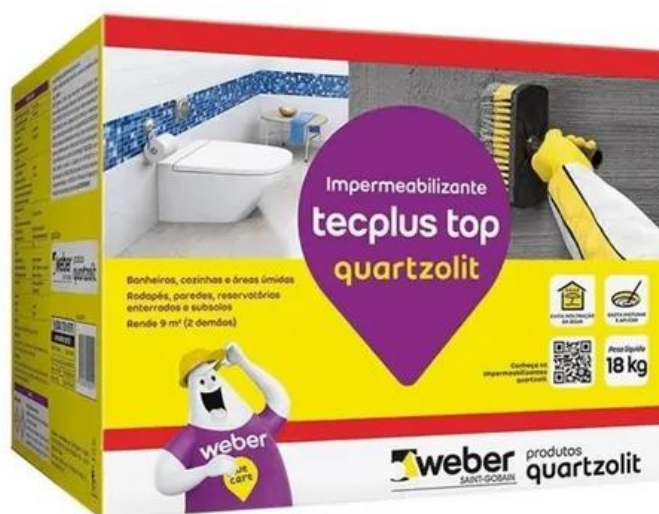
Esse processo é simples, mas precisa de cuidados específicos para garantir a eficácia do produto, a superfície deve estar limpa e úmida para garantir a aderência do impermeabilizante no substrato e em uma temperatura entre 5°C e 27°C. Com a marcação das paredes de alvenaria prontas foi umedecida a superfície e dado duas demãos do impermeabilizante em sentido opostos, respeitando um intervalo de duas horas entre demãos conforme recomendação do fabricante.

Figura 20 – impermeabilizante cimentício.

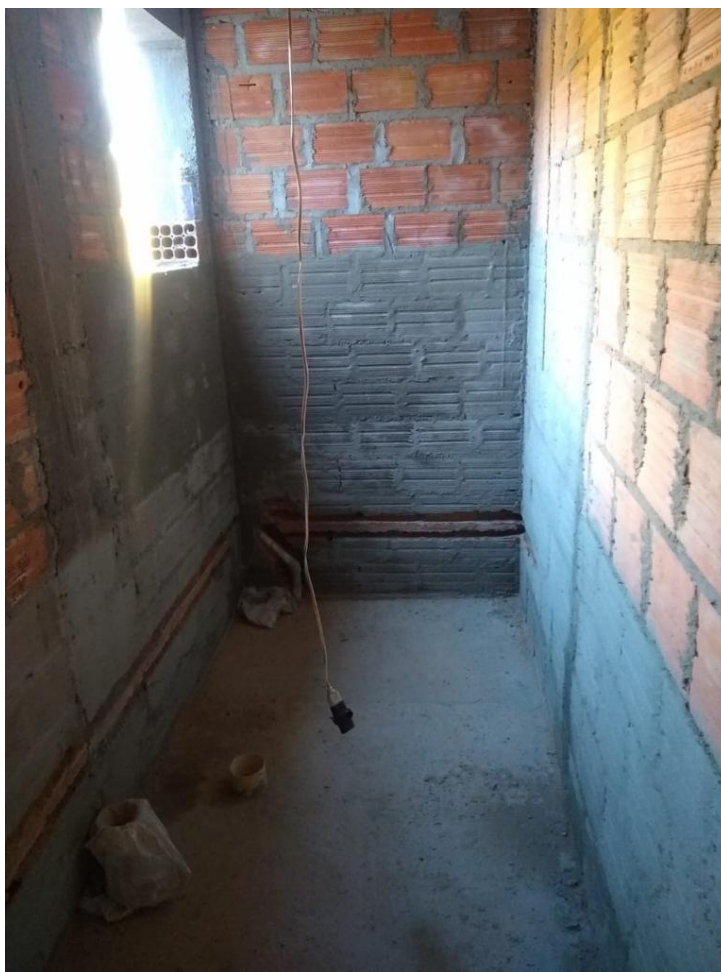
Na alvenaria também foram aplicadas 2 demãos de Tecplus top na face superior da segunda fiada de tijolos e a argamassa de assentamento com aditivo impermeabilizante para reduzir a permeabilidade da argamassa. Antes do salpico foram aplicadas três demãos nas superfícies internas e externas das paredes numa altura de 80 cm, e nos banheiros, (figura 21), lavabo e lavanderia foram aplicados mais duas demãos no reboco antes de receber o revestimento cerâmico.

Figura 21 – impermeabilização do banheiro.

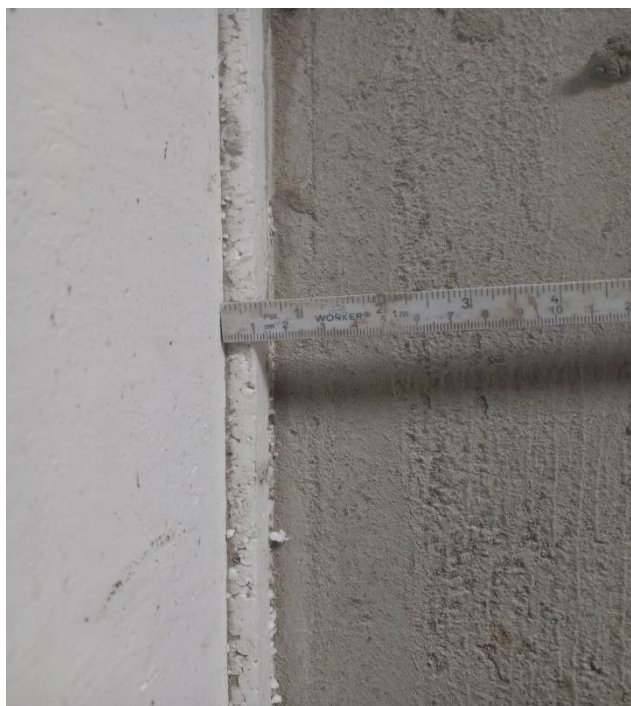
O contrapiso é uma camada de argamassa que permite a regularização e o nivelamento do piso para receber o revestimento a ser empregado. Para evitar que a umidade dessa camada de argamassa entre em contato com o reboco levando umidade para a parede utilizou-se uma camada de EPS para criar uma barreira entre elas. A figura 22 mostra o EPS de 10mm, criando uma barreira física entre o contrapiso e a parede.

Figura 22 – Contrapiso.

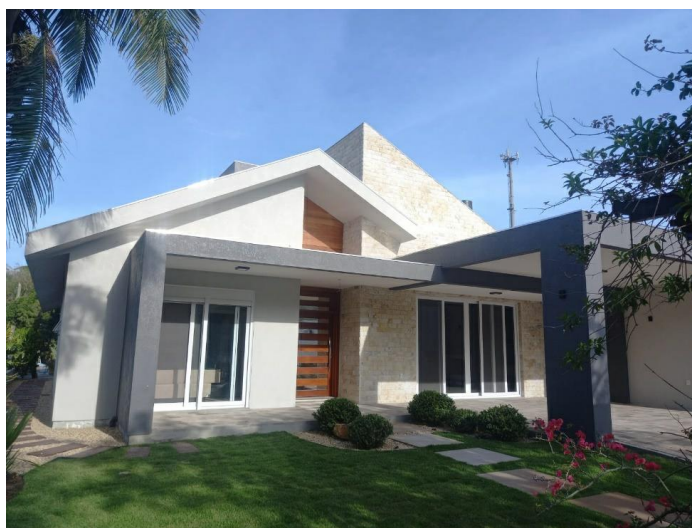
Figura 23 – Obra concluída.

A figura 23 apresenta a obra 2 concluída.

Já na obra 2 usou-se laje pré-moldada para a execução do piso, não permitindo que este ficasse em contato com o solo, colaborando muito para a eficácia do impermeabilizante empregado.

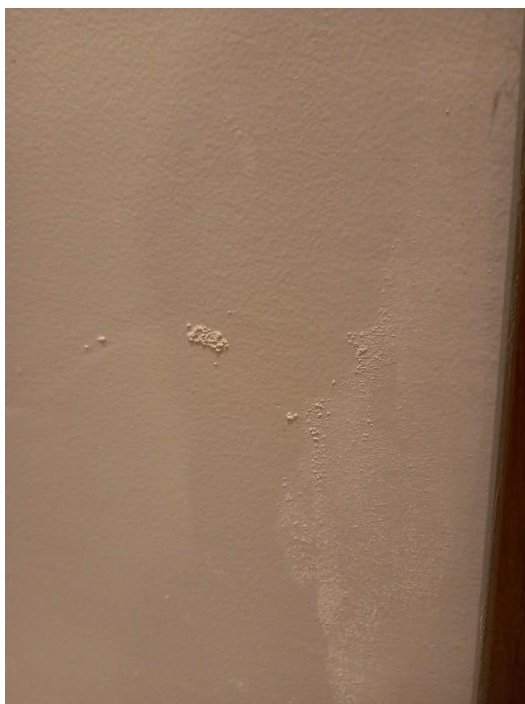
Figura 24 – Saponificação.

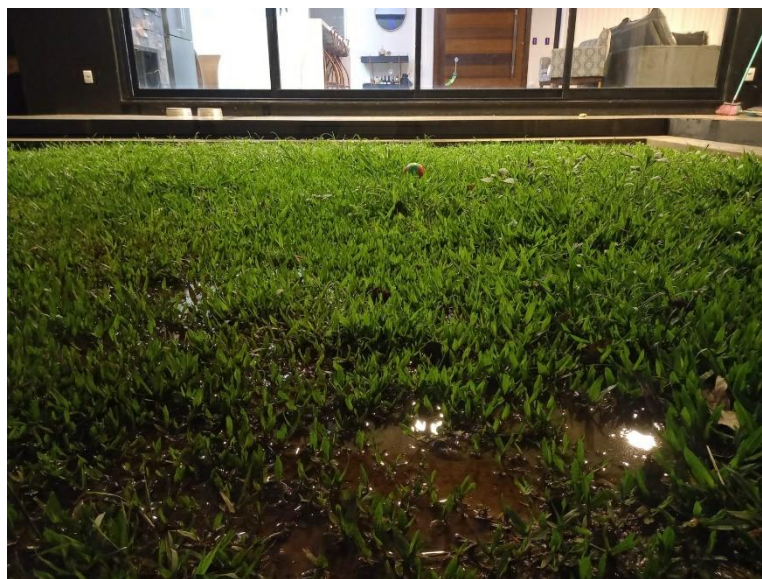
Na Figura 25 observa-se o solo saturado, pois a camada de rocha superficial impede completamente a permeabilidade da água. A inexistência de um sistema de drenagem foi claramente um fator predominante para o surgimento acelerado dessa manifestação, sendo que a única patologia encontrada foi na parede onde a viga está em contato com o solo saturado.

Figura 25 – Solo saturado.

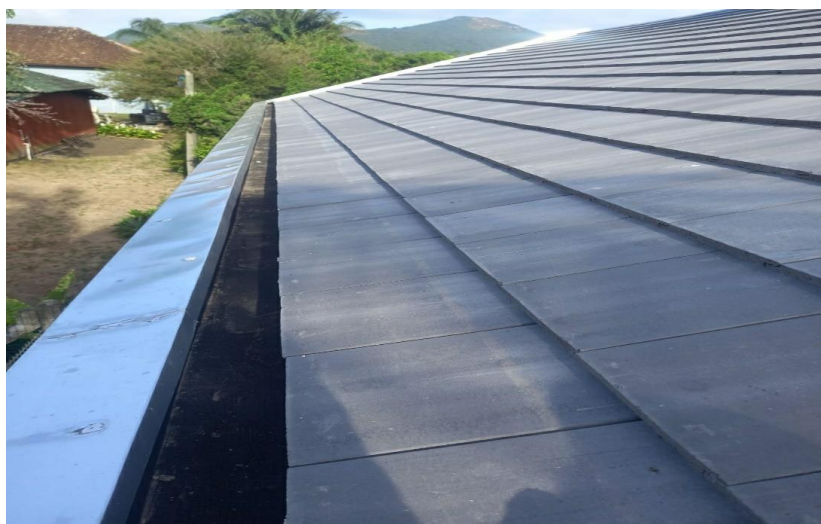
Outro ponto que contribui para a vida útil da edificação e retardo no surgimento de patologias é a captação e canalização do sistema pluvial, detalhe na figura 28, impedindo que a água da chuva infiltre no terreno entorno da edificação saturando o solo contribuindo para que as manifestações patológicas causadas pela umidade ascendente do solo ocorram de maneira acelerada.

Figura 28 – Calha embutida no telhado.
