IMPERMEABILIZAÇÃO NA CONSTRUÇÃO CIVIL

IMPERMEABILIZAÇÃO NA CONSTRUÇÃO CIVIL¹

Yunara Karem Felix Resende Câmara²

¹ Artigo apresentado à Universidade Potiguar, como parte dos requisitos para obtenção do Título de Bacharel em Engenharia Civil, em 2022.

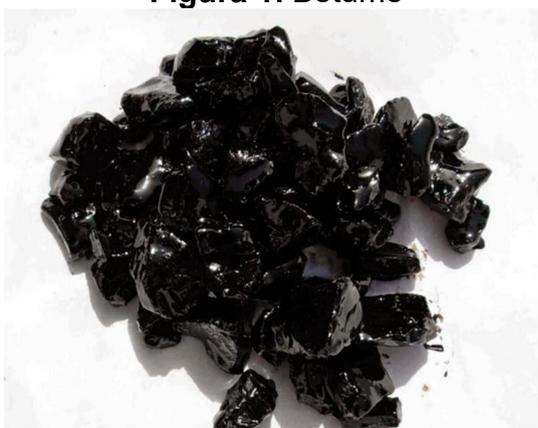
Figura 1. Betume

Segundo Freire (2007) e a Associação das Empresas de Impermeabilização - AEI (2016) os primeiros registros de execução da impermeabilização encontram-se na Bíblia, no antigo testamento. Nele, há evidências de que a Arca de Noé e a Torre de Babel foram impermeabilizadas com betume, mostrado na Figura 1.
