**PATOLOGIAS OCORRIDAS POR INFILTRAÇÕES RELACIONADAS COM A
IMPERMEABILIZAÇÃO E MÉTODOS DE CORREÇÕES**

Trabalho de Conclusão de Curso apresentado
ao Curso de Engenharia Civil da Universidade
do Sul de Santa Catarina como requisito parcial
à obtenção do título de Engenheiro Civil.

Fazer um estudo patológico dos problemas de umidades e infiltrações, relacionados principalmente com a utilização de impermeabilizantes em casas de Armazém-SC, Jaguaruna-SC e Tubarão-SC, apresentando uma proposta de correção do problema apresentado em cada residência, relacionados com infiltrações, de acordo com o que foi visto na fundamentação teórica.

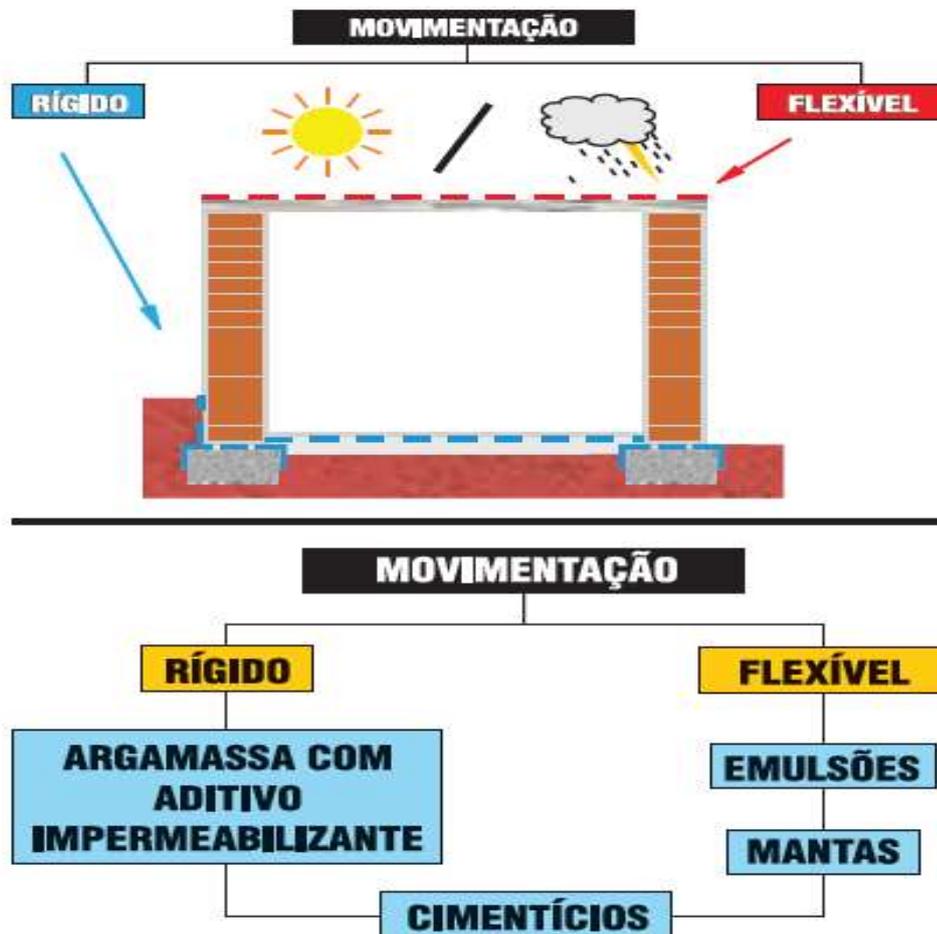
Figura 1 - Diferença dos sistemas rígidos e flexíveis na construção

Os tipos de impermeabilizantes utilizados na construção civil, são separados de maneira geral em dois tipos: rígidos e flexível ou elásticos.

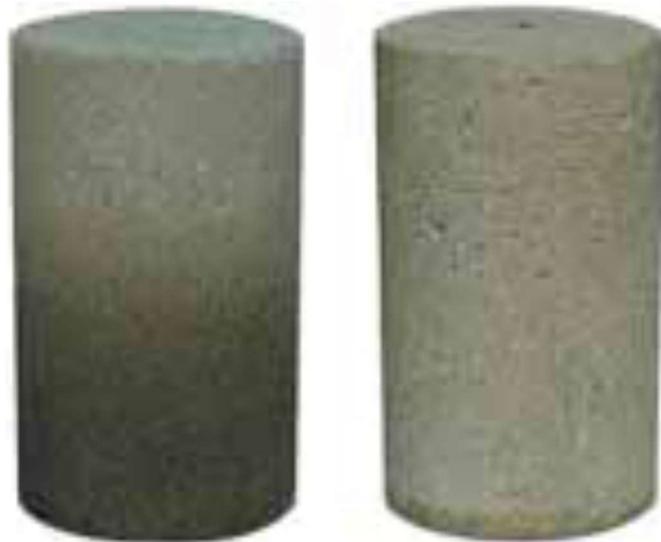
Figura 2 - Presença de umidade em peças sem aditivos

A figura a seguir, mostra ensaios feitos com concreto, no primeiro caso sem a utilização de aditivos a umidade atinge toda peça, no segundo caso já com aditivo, a peça fica protegida, evitando danos futuro a peça.

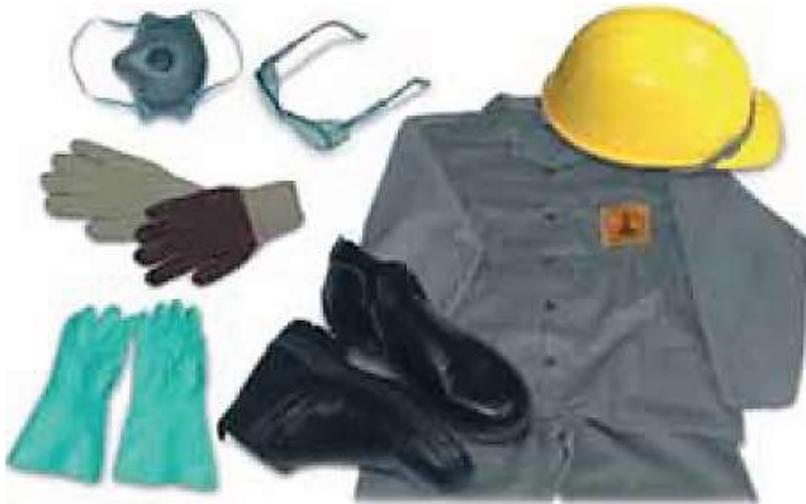
Figura 3 - EPI utilizados

Luvas de PVC.
Capacete.
Óculos para segurança.
Roupas adequadas com mangas e calças compridas.
Botas (VEDACIT, 2010, p. 13).

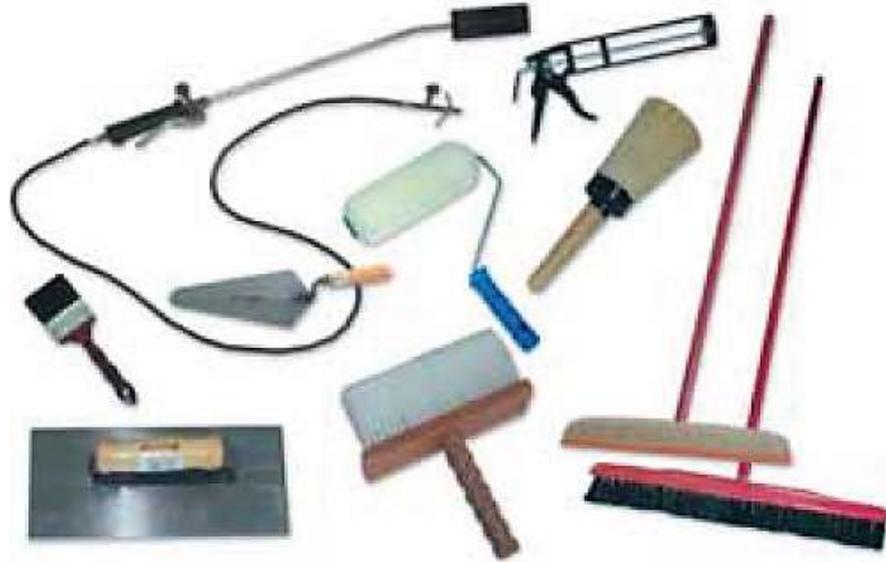
Figura 4 - Ferramentas utilizadas

Trinchas.
Desempenadeiras.
Maçarico.
Rolo para pintura.
Vassoura.
Colher de pedreiro (VEDACIT, 2010, p. 13).

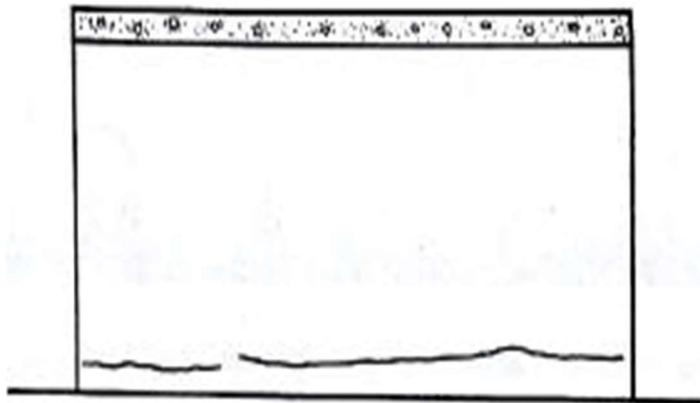
Figura 7 - Trinca horizontal na base da alvenaria

Segundo Thomaz (1989), podem aparecer trincas horizontais nas partes inferiores das paredes, quando a impermeabilização nos alicerces são mal executadas. O contato direto com o solo faz com que seja absorvido umidades para essas paredes. A figura a seguir, mostra esse caso.

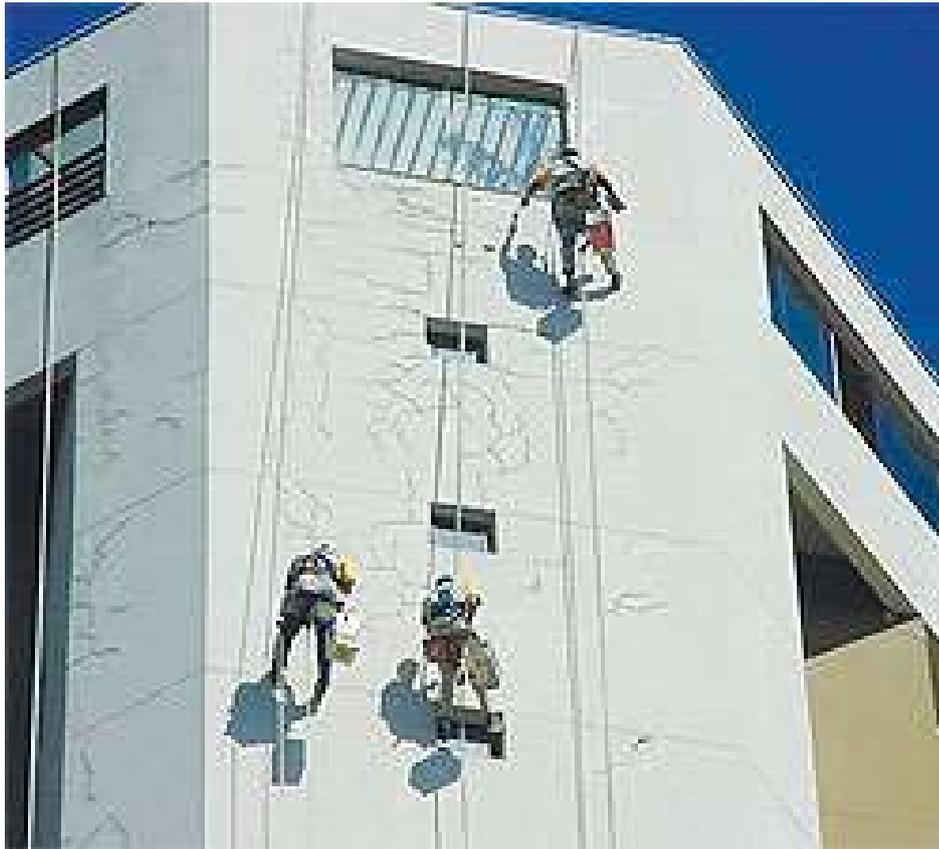
Figura 8 - Exemplo de fissuras em fachadas

As fissuras nas alvenarias são divididas de acordo com sua forma de manifestação, seu desenho, que pode ser geométrico ou mapeado. Essas duas classes são subdivididas, cada uma, entre fissuras ativas e passivas. As ativas ainda admitem uma nova subdivisão, em que podem ser sazonais ou progressivas. As geométricas (ou isoladas) podem ocorrer tanto nos elementos da alvenaria - blocos e tijolos - quanto em suas juntas de assentamento. As mapeadas (também chamadas de disseminadas) podem ser formadas por retração das argamassas, por excesso de finos no traço ou por excesso de desempenamento. No geral, elas têm forma de "mapa" e, com frequência, são aberturas superficiais (CORSINI, 2010, p. 1).

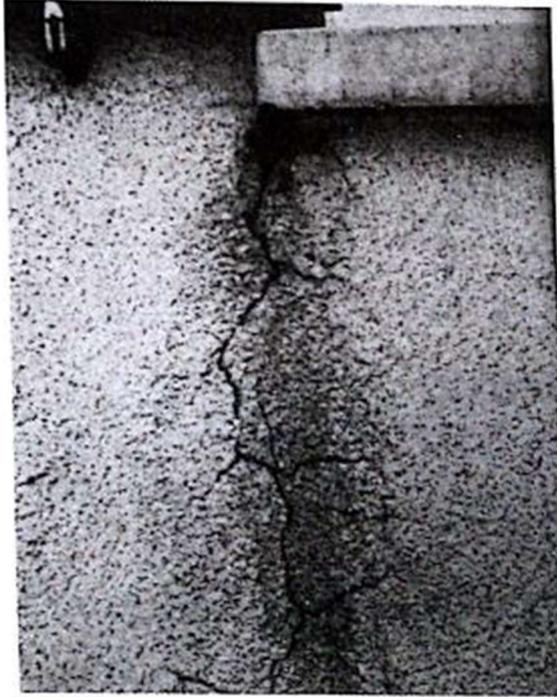
Figura 9 - Fissuração nos revestimentos com maior contato com água

Se algo restringir esses movimentos, gera fissurações. Ainda para Thomaz (1989), lugares onde há maior incidência de água, será mais acentuada as fissurações nas argamassas, como mostra a figura a seguir.

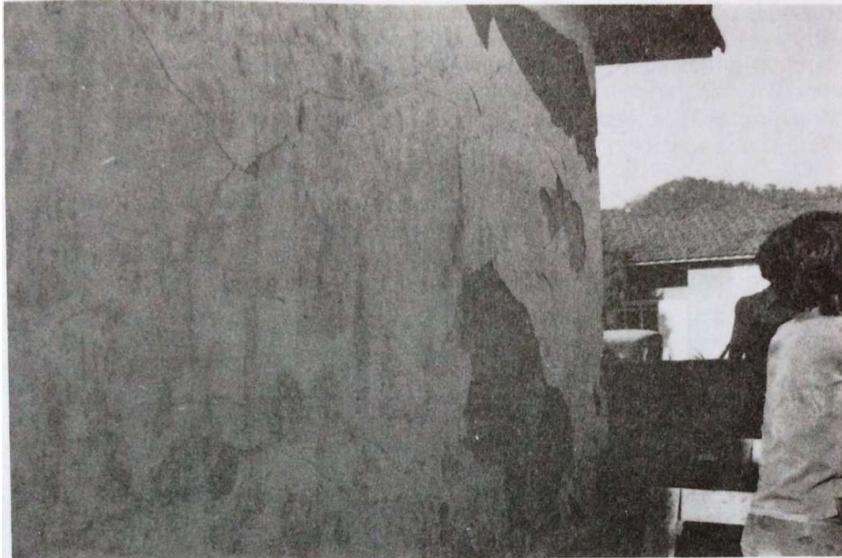
Figura 10 - Destacamento dos revestimentos

O processo de umedecimento, e logo após secagem dos materiais, principalmente os revestimentos, gera o destacamento do mesmo, e logo após sua degradação.

Movimentações reversíveis ou irreversíveis podem originar também destacamentos entre componentes de alvenaria e argamassa de assentamento. Esses destacamentos ocorrem em função de inúmeros fatores, sendo os mais importantes: aderência entre argamassa em contato, propriedades higroscópicas desses materiais e intensidade da variação da umidade (THOMAZ, 1989, p. 41).

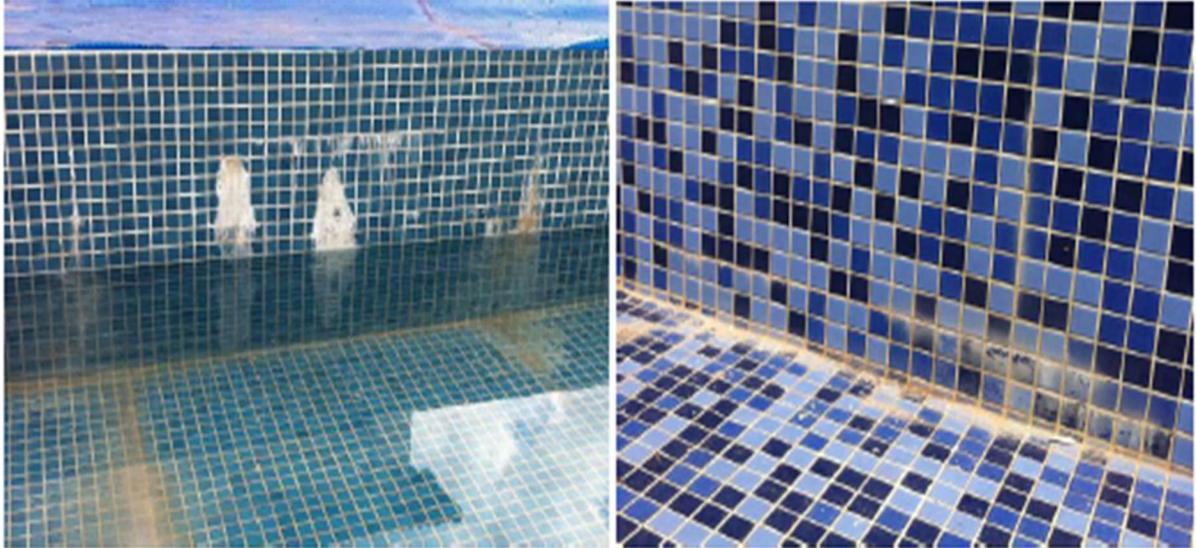
Figura 12 - Eflorescência nas piscinas

Joffily e Oliveira (2013) também afirmam que por conta da eflorescência, formam-se manchas esbranquiçadas, ficando muito aparente e afetando esteticamente os ambientes. As figuras a seguir mostram casos com esse problema.

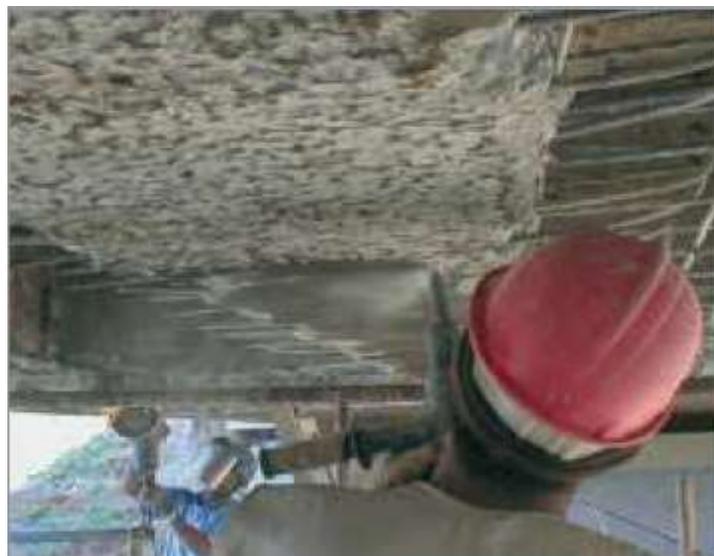
Figura 14 - Corte da superfície de concreto

A Vedacit ([200-?], p. 13) diz que segundo os especialistas a forma de reparo das infiltrações nas armaduras são:

- Delimitação da área de reparo com disco de corte;
- Remoção do concreto no entorno das barras;
- Tratamento das armaduras com corrosão;
- Recomposição da seção de concreto removido.

A figura a seguir representa o corte da superfície de concreto.

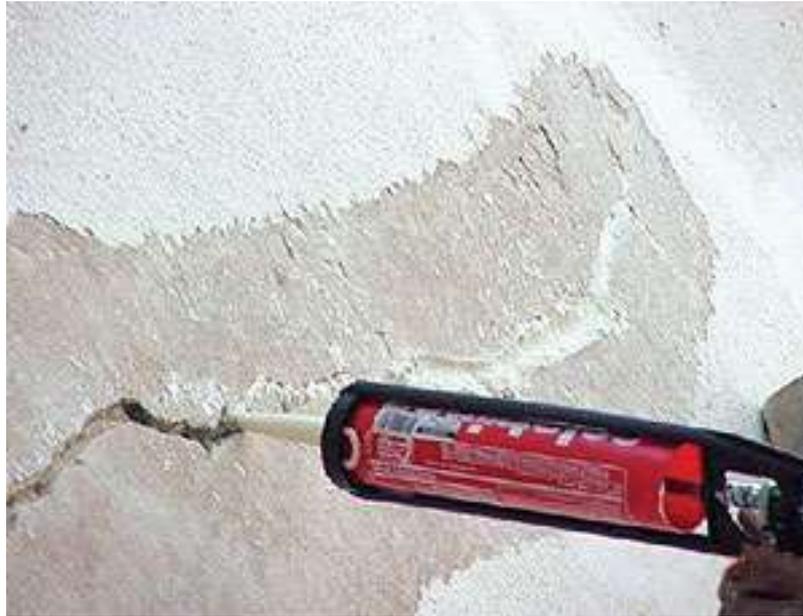
Figura 15 - Aplicação do selante acrílico nas aberturas

Para casos de fissuras e trincas causadas pela má aplicação dos revestimentos, uma das soluções segundo Corsini (2010, p. 1), seria fazer uma abertura com aproximadamente 1 centímetro de largura por 1 centímetro de profundidade, utilizando o disco de corte, remover a pintura ou cerâmica em torno de 20 centímetro em volta da trinca, após o corte feito fazer a limpeza da trinca tirando toda poeira do local, em seguida começar a aplicação do selante acrílico utilizando o aplicador e uma espátula para pressionar o selante até o fundo da trinca, a aplicação deve conter 2 demãos com intervalos de 48 horas para secagem entre a primeira e a segunda demão, após a segunda demão o intervalo é de 24 horas. Feito a aplicação do selante acrílico é aplicado um impermeabilizante acrílico com espaçamento de aproximadamente 20 centímetro e duas demãos com intervalo de 6 horas de uma demão a outra, mas antes da aplicação da última demão é aplicado uma tela de poliéster de aproximadamente 20 centímetro sobre a trinca, após esse processo, é só aplicar uma massa niveladora e fazer o revestimento desejado.

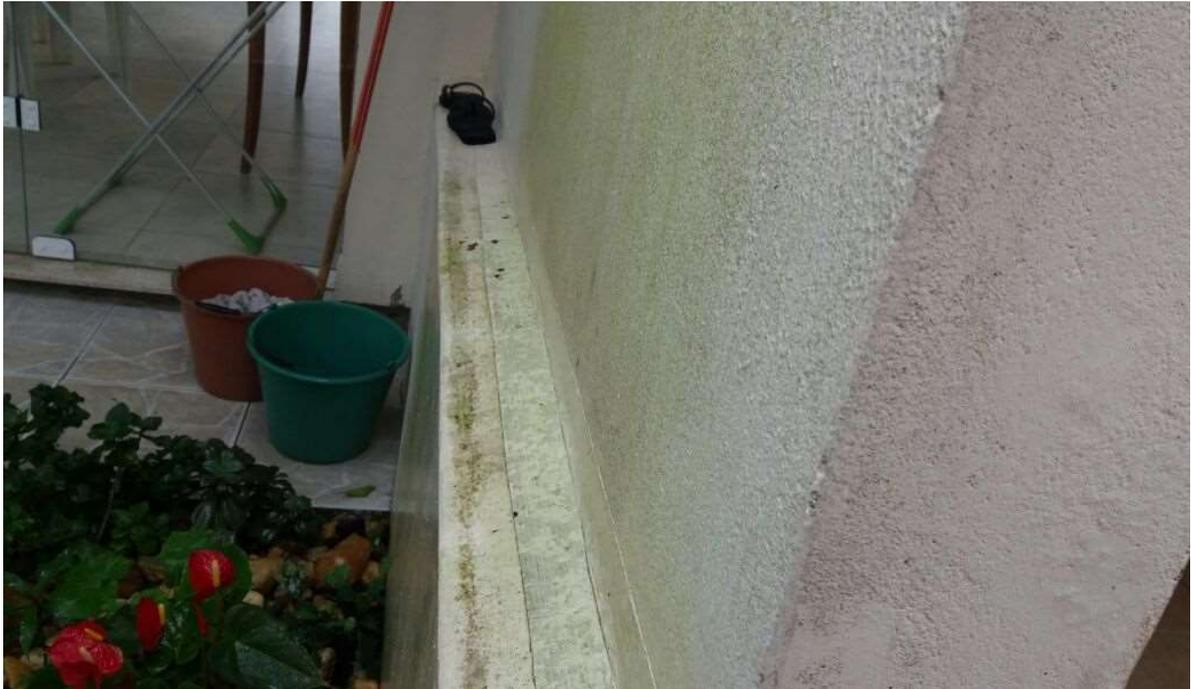
Figura 17 - Parede em contato com o aterro

A principal patologia encontrada foi em uma parede da garagem, na extrema do terreno. Após 5 anos da construção, foi aterrado 1 metro de altura pelo lado de fora dessa parede, para construção de uma casa vizinha. Único sistema de impermeabilização utilizado foi a aplicação de piche nos baldrames, sem ter sido previsto alguma vedação para essa parede em contato com o aterro.

O contato com aterro, umedeceu a parede pelo lado de fora, gerando patologias no lado interno desta parede, gerando bolhas no revestimento da parede e descascamento da pintura.

Na primeira obra, o método para solucionar essa infiltração, é a aplicação de impermeabilização na parte externa dessa parede. Para conseguir aplicar a impermeabilização externa, é necessário retirar o aterro, analisando cuidadosamente as estruturas da residência vizinha. Após a retirada do aterro, tirar toda a parte deteriorada da parede, depois aplica-se o revestimento, que para esse caso, o ideal é uma argamassa impermeabilizada, com auxílio de aditivos. Na parte interna também pode ser aplicada uma impermeabilização para ajudar a combater essa infiltração.

A figura a seguir mostra o processo de retirada do aterro, e onde deve-se aplicar a impermeabilização.

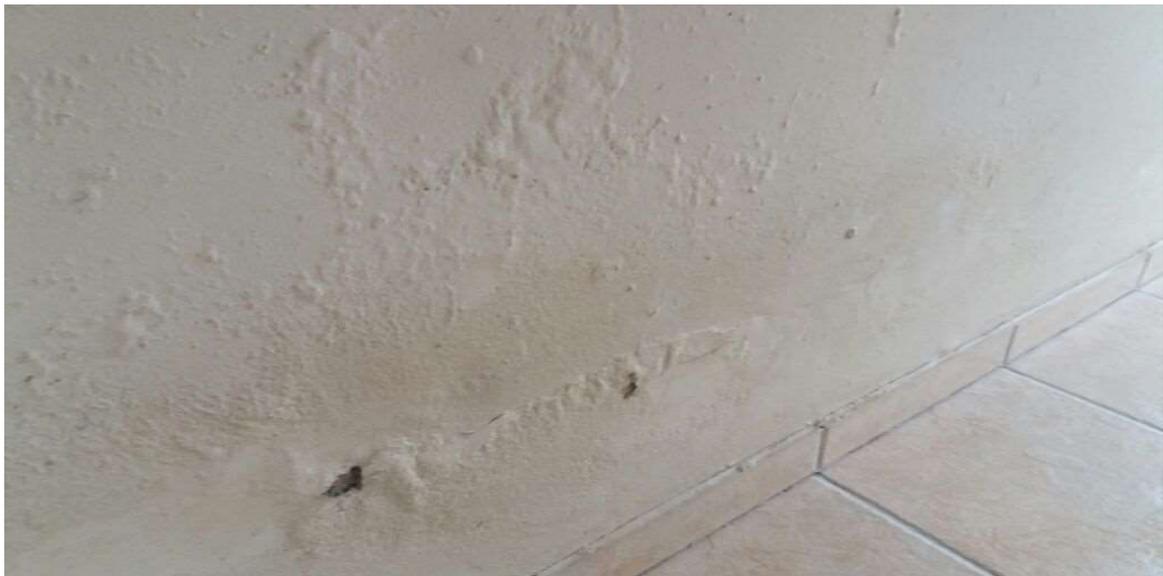
Figura 18 - Patologia de infiltração na parede interna

Após as primeiras patologias ocorrerem, houve tentativas de reparo. Foi limpada apenas a área degradada pelo lado interno, e refeito o reboco e a pintura. O problema não foi

solucionado. Pelo fato do causador da infiltração ser a umidade gerada na parede externa, voltando a gerar as mesmas patologias e defeitos na parede interna.

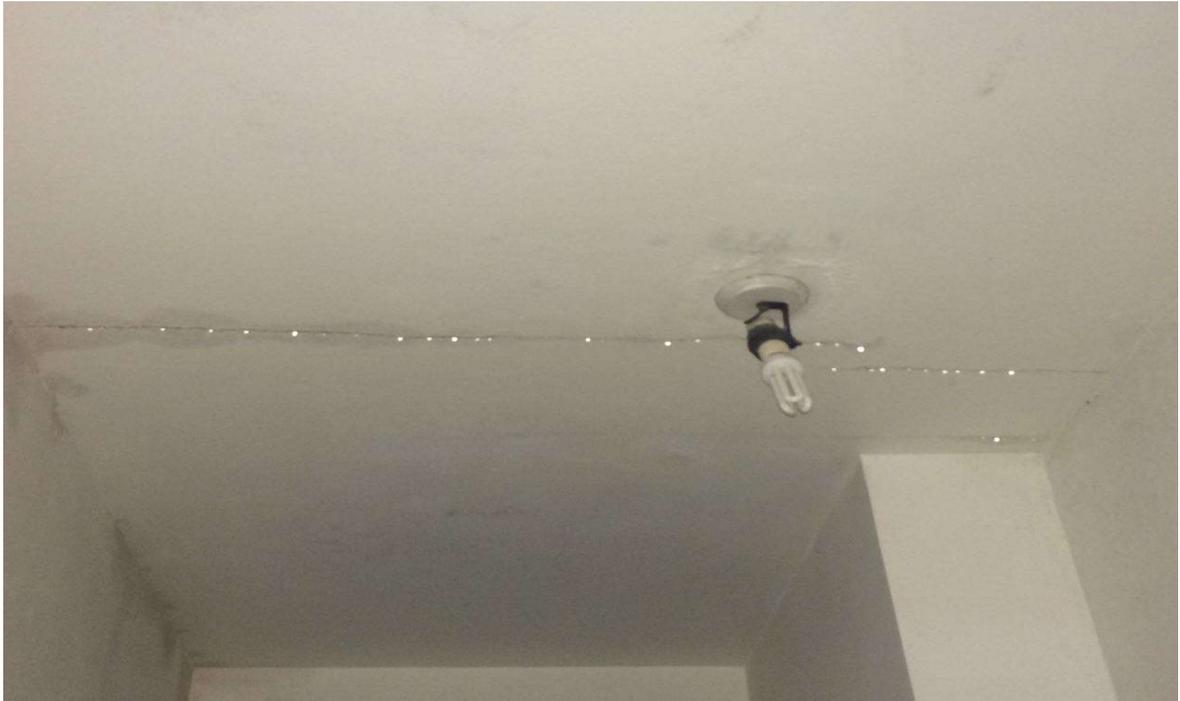
Figura 19 - Infiltração na laje de cobertura

O segundo estudo é uma casa de 220 m², localizada em Jaguaruna-SC, construída a 15 anos. De acordo com os relatos do morador e da aplicação do questionário, houve vazamentos na laje da cobertura, com muita infiltração de água, com tentativas de reparo sem êxito.

Na época que a obra foi construída, não houve nenhum sistema de impermeabilização aplicado e nenhuma inclinação nesta laje, ainda assim só após 3 anos da sua construção começou a surgir problemas de infiltrações no local.

Após as primeiras patologias de infiltrações aparecerem, foi aplicado um contra piso por cima laje, e depois a aplicação de uma manta líquida, para tentar gerar a estanqueidade, apenas com auxílio de construtores práticos.

Durante alguns meses o reparo evitou a infiltração, mas logo voltou a aparecer os problemas de vazamentos, em dias de chuvas inundando a edificação de forma prejudicial a estrutura.

A seguir será mostrado as camadas aplicadas na laje, com o revestimento final escolhido para exemplo, um piso cerâmico.

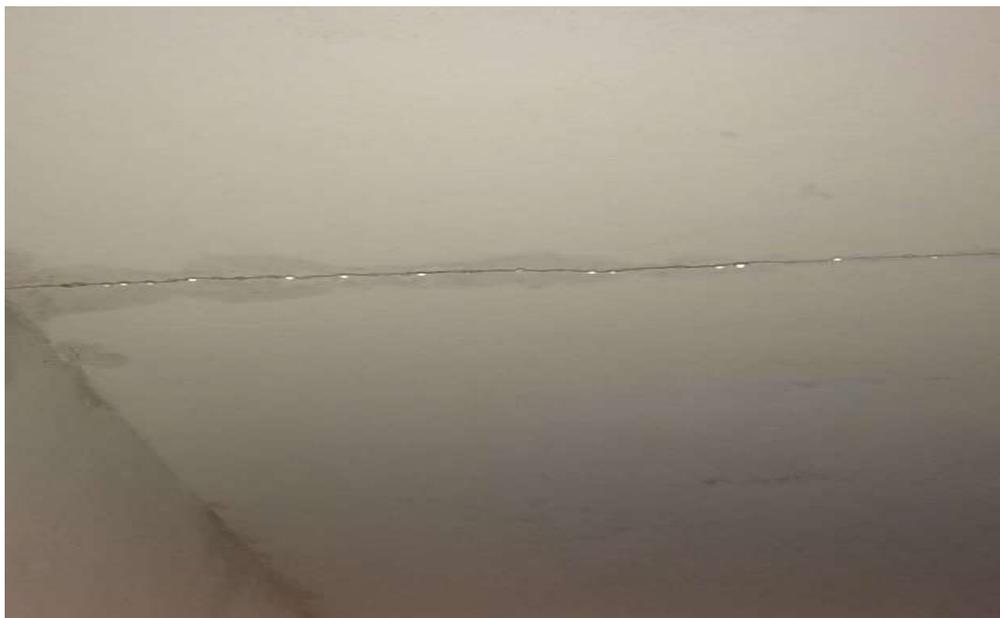
Figura 20 - Detalhes de trincas nas infiltrações da laje

Pode-se notar patologias de fissuras e trincas na laje, devido à falta de impermeabilização correta, podendo se tornar um problema ainda mais sério, pois a infiltração envelhece a estrutura de concreto. Outro fator que agrava o problema da laje, é a exposição aos raios solares, que agrava a durabilidade da sua estrutura.

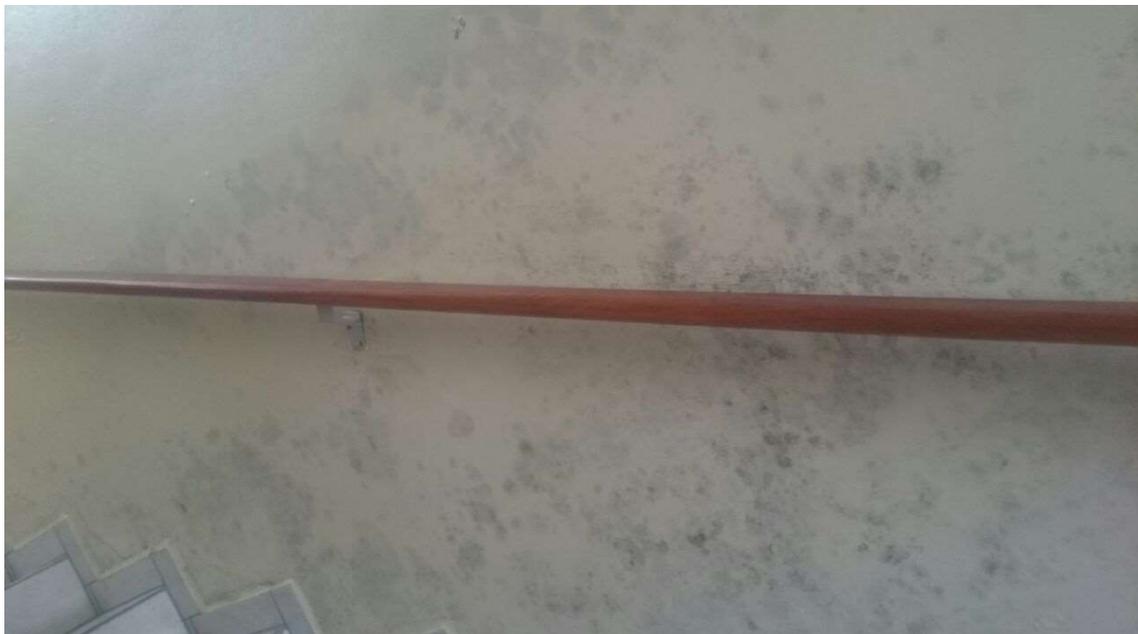
Figura 21 - Umidade nas paredes geradas por infiltração de condensação

Durante a obra, não houve presença de umidade no ambiente, mas após o término, começou a gerar umidade nas paredes internas da garagem, uma área fechada sem entrada de ar diária, e nem iluminação para manter o ambiente salubre.

Após aparecer as patologias de infiltração, houve a tentativa de reparo aplicando pinturas nas paredes internas, com tintas impermeáveis. Com esse reparo o problema continuou sem ser solucionado, devido ao fato de ainda faltar a ventilação no ambiente e a entrada de luz, voltando as patologias mesmo com essas pinturas impermeáveis aplicadas nas paredes internas. A indicação dessa pintura foi aconselhada e executada por pintores práticos, que são acostumados a situações de infiltrações, mas sem experiência e qualificação técnica para casos como estes.

Após solucionar o problema, deve-se remover as partes deterioradas pelas infiltrações das paredes, e aplicar um novo reboco se precisar, e pintar novamente todo o ambiente.

A seguir, será mostrado exemplos de aberturas para realizar na fachada frontal, onde há possibilidades de fazer entradas de luz e ventilação. O tipo deve ser a melhor opção estética ou financeira para o morador.

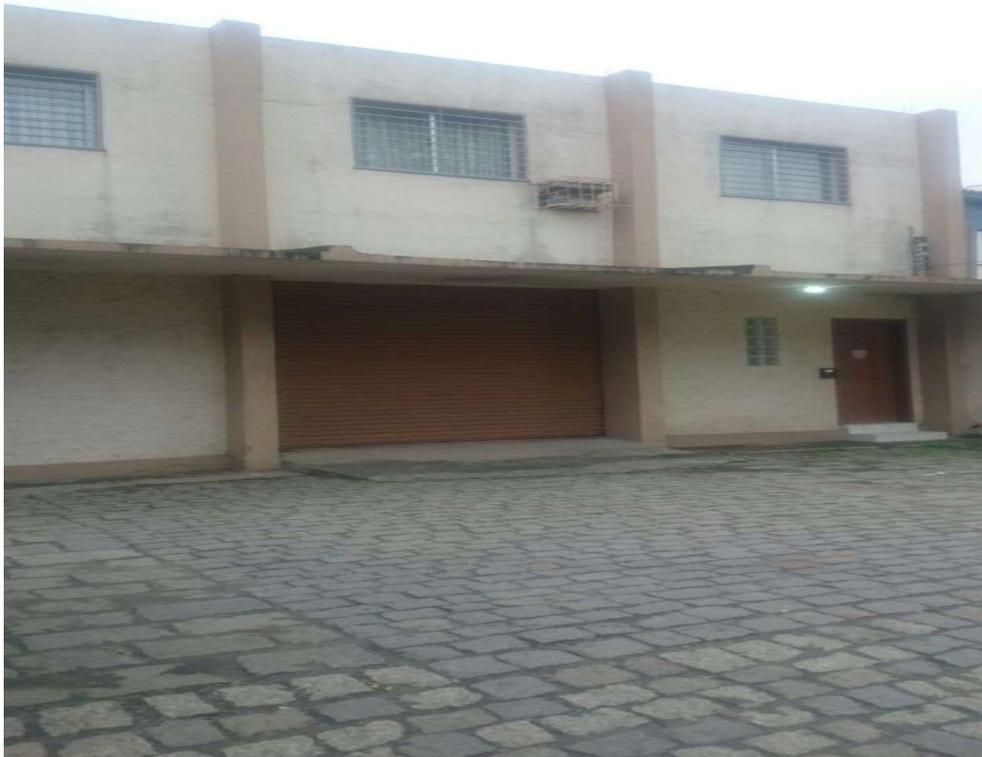
Figura 22 - Detalhe de pouco espaço externo

Por meio da figura 22, pode-se observar a dificuldade de conseguir ventilar esse ambiente no pavimento inferior, pela falta de espaço para se construir alguma abertura.

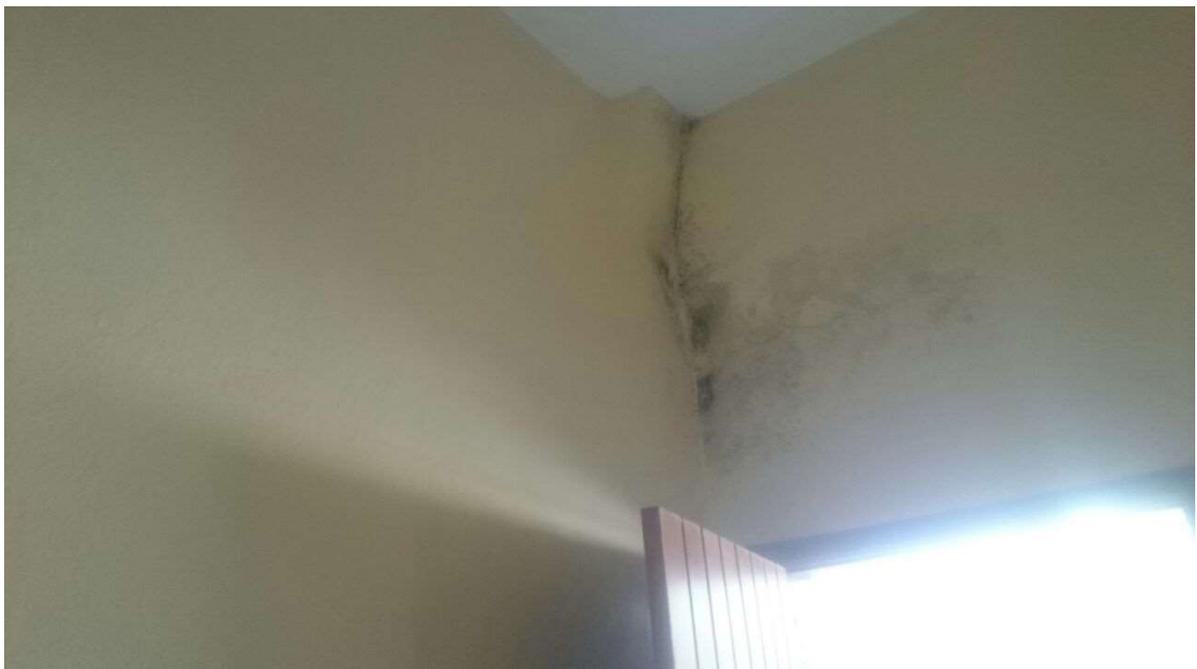
Figura 23 - Infiltração gerada por pouca ventilação e iluminação no ambiente

Como já foi comentado no capítulo 3, problemas de infiltração por condensação, não é só um problema estético, é um problema para a saúde dos moradores. A falta de ventilação além das patologias geradas nas paredes, também podem trazer problemas respiratórios, devido ao mofo que se instala no ambiente, sendo importante o seu reparo imediato.
